## Das Talsperrenprojekt 2007 Sanierung des Staubeckens Obermaubach

## II. Die Sanierung des Staubeckens Obermaubach

Nach über 70-jährigem Betrieb des Staubeckens Obermaubach nimmt der Wasserverband Eifel-Rur im Jahre 2007 eine umfangreiche Sanierung des Beckens vor und stellt die ökologische Durchgängigkeit des Gewässers wieder her.

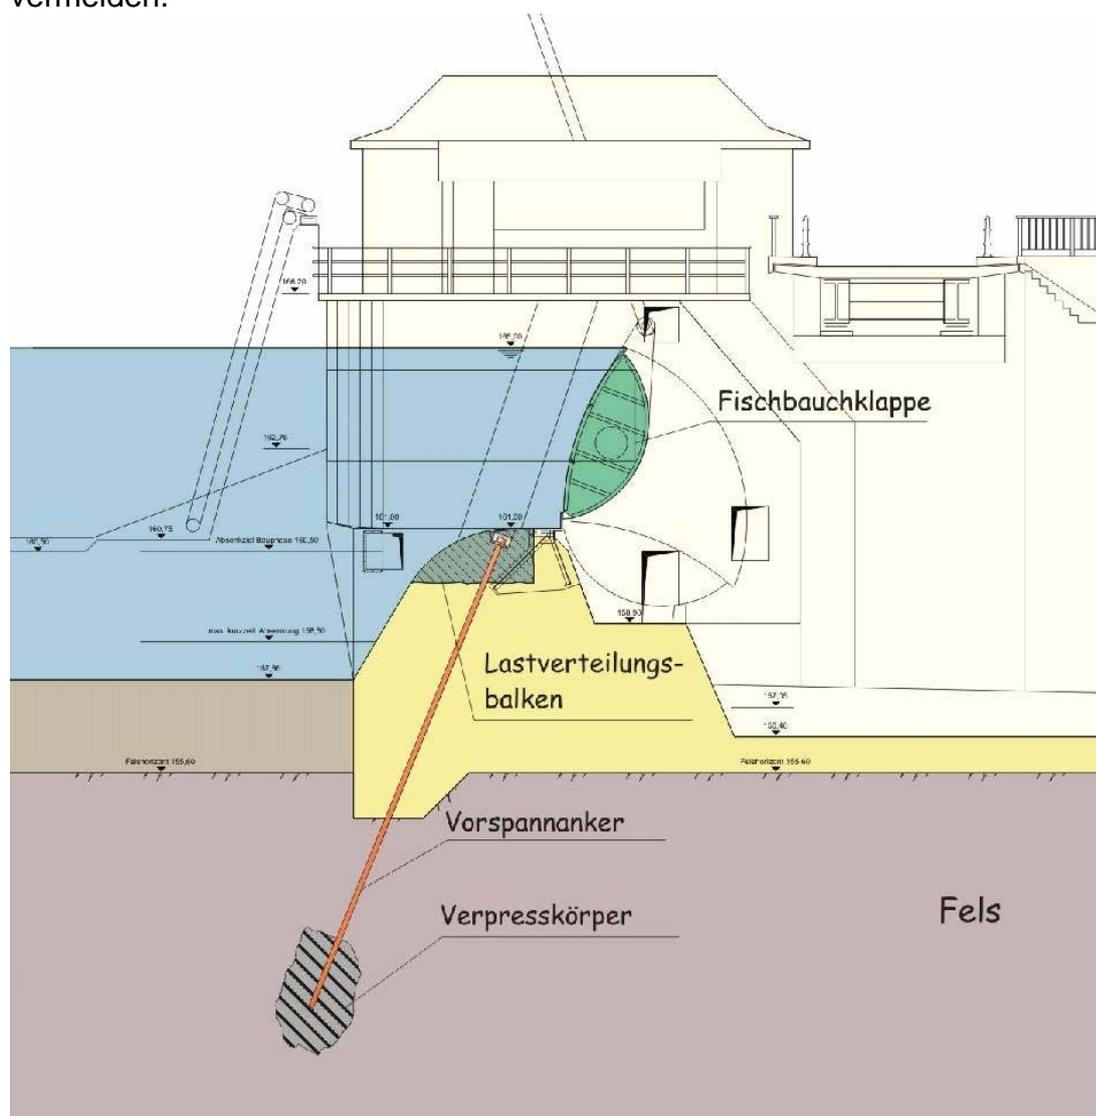
Querschnitt der Wehranlage mit Vorspannanker, Verpresskörper und Lastverteilungsbalken.

Der Auftriebskraft durch die natürliche Unterströmung wirkt die feste Wehrschwelle durch ihr Eigengewicht entgegen. Nach den heute gültigen Anforderungen ist das Gewicht der Wehrschwelle in Obermaubach aber nicht ausreichend. Aus diesem Grund wird die feste Wehrschwelle mit Hilfe von 20 Dauerankern im Felsenuntergrund verankert. Zur gleichmäßigen Verteilung der Ankerkräfte wird der Breite nach ein Teil der Wehrschwelle abgetragen und durch einen Lastenverteilungsbalken ersetzt.

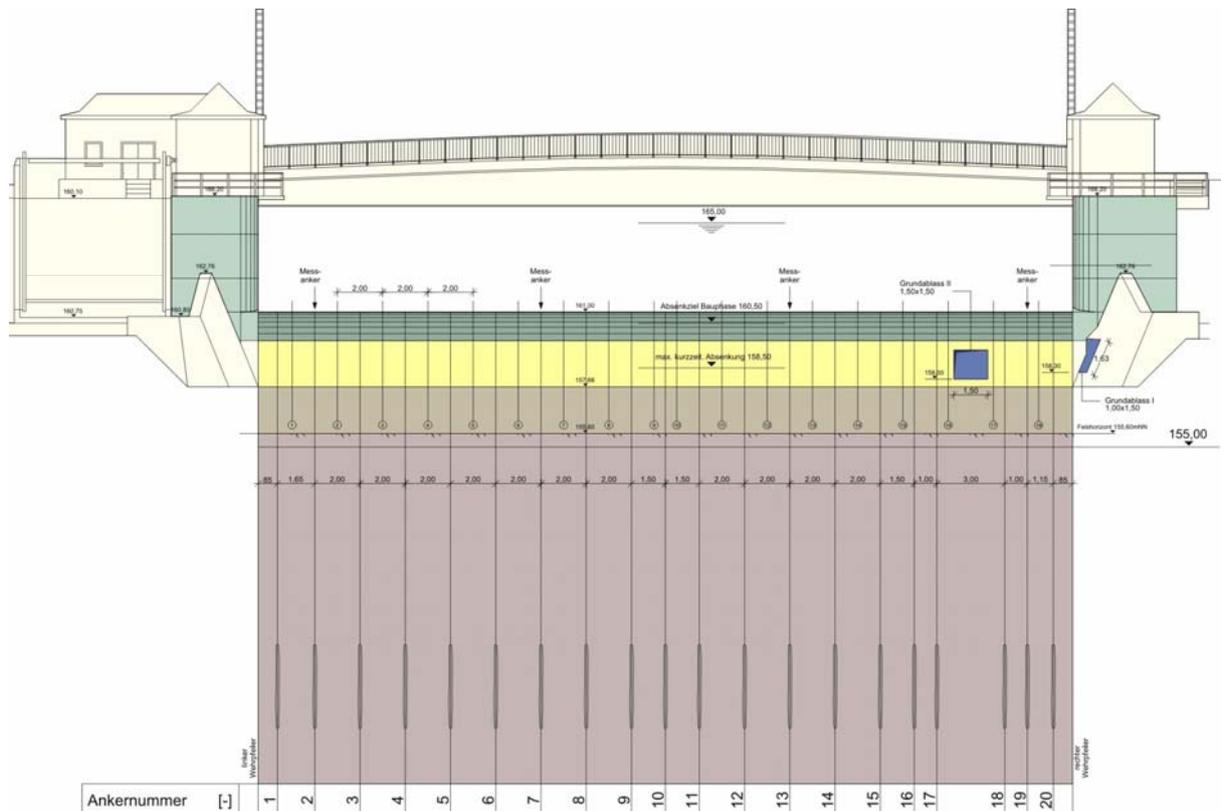
Längsschnitt über die Breite der Wehranlage: 20 Vorspannanker verzurren die feste Wehrschwelle mit dem Untergrund, die Druckverteilung auf die gesamte Breite erfolgt durch den Lastenverteilungsbalken (dunkelgrün).

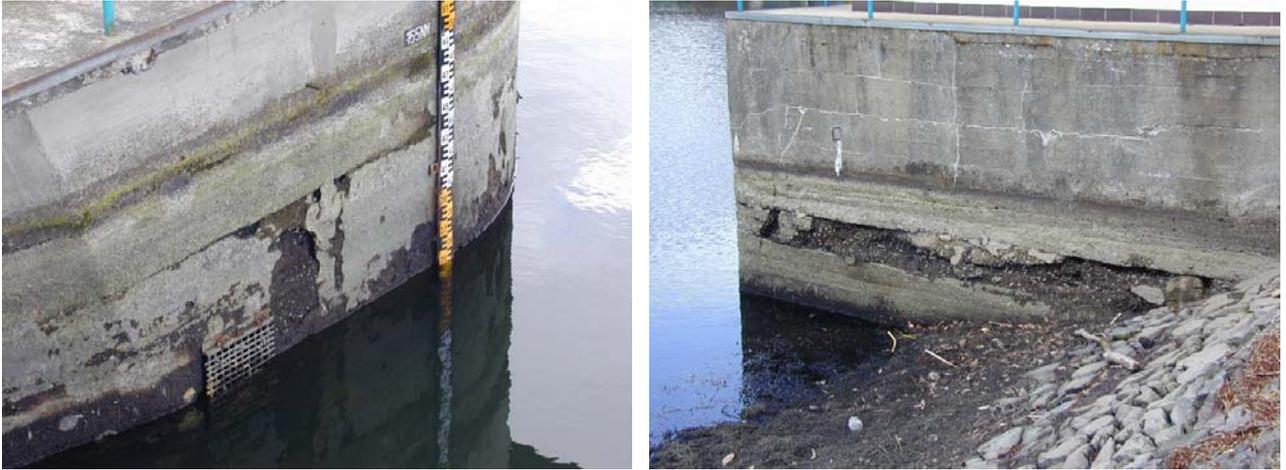
Auf den die feste Wehrschwelle begrenzenden Wehrpfeilern stehen die Windwerkhäuser, von denen die Klappen aus bewegt werden können. Die Bausubstanz dieser Pfeiler weist nach über 70 Jahren Bestand Schäden an den Wandungen auf. Zur Erhaltung sind hier Instandsetzungsarbeiten erforderlich.

*Deutlich sichtbare Schäden an den Wehrpfeilerwandungen.*

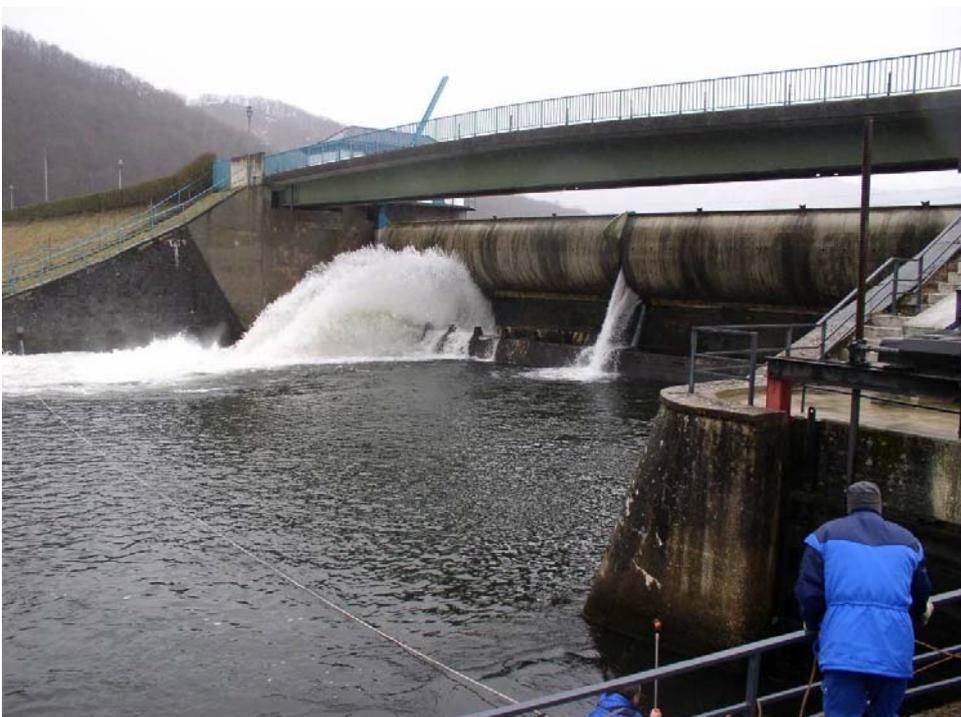
Nach heutigen Anforderungen werden Grundablässe mit zwei Schützen verschlossen. GA 1 verfügt aber nur über ein Schütz. Hier muss ein zweites hinzugefügt werden. Es wird an der Wasserseite vorgesetzt. GA 2 verfügt zwar über zwei Schütze, jedoch sind hier die Schütztafeln erneuerungsbedürftig.

*Öffnung des Grundablasses 2: Das Wasser schießt im Bogen aus der Wehrschwelle hervor.*

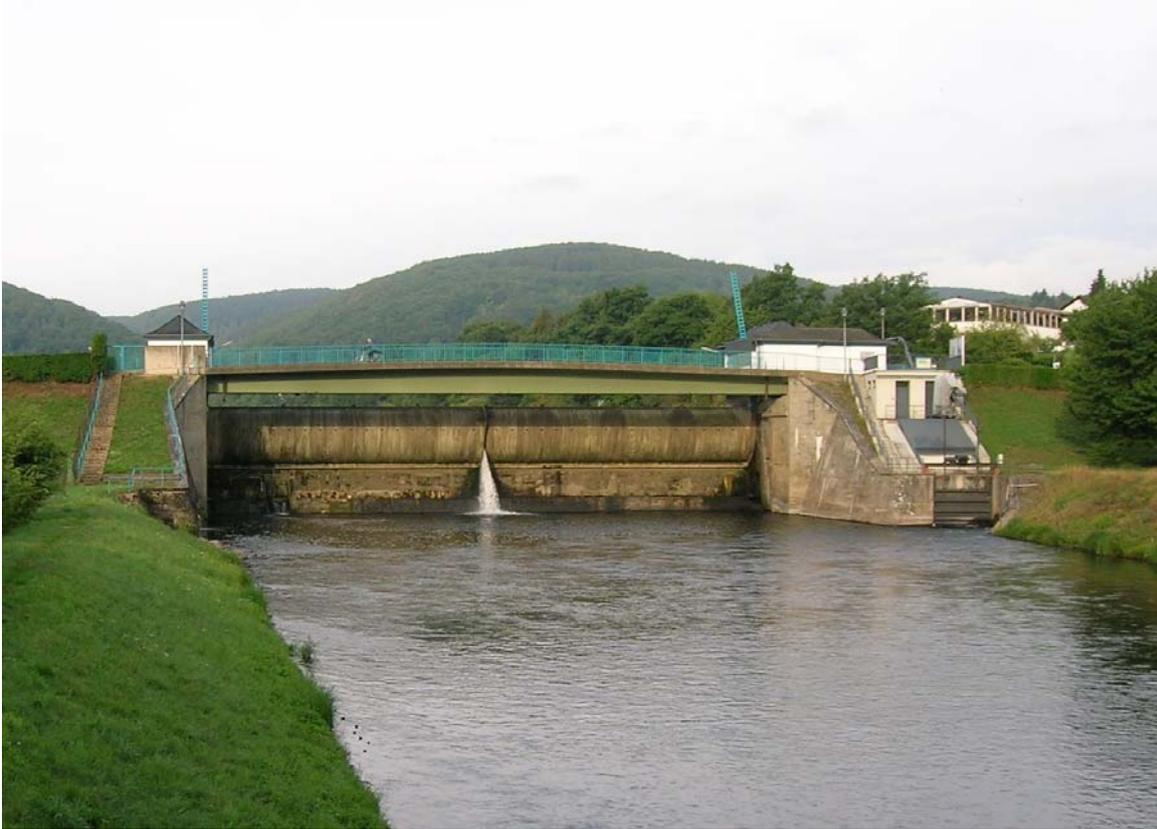
*Luftseite des Überlaufwehres des Staubeckens Obermaubach: Links und rechts sind die Wehrpfeiler, auf der rechten Bildhälfte ist das Wasserkraftwerk zu sehen. Zwischen den beiden Fischbauchklappen strömt etwas Wasser durch eine Undichtigkeit hindurch.*

Die Stauklappen werden mit einem neuen Korrosionsschutz und mit neuen Dichtungen versehen.

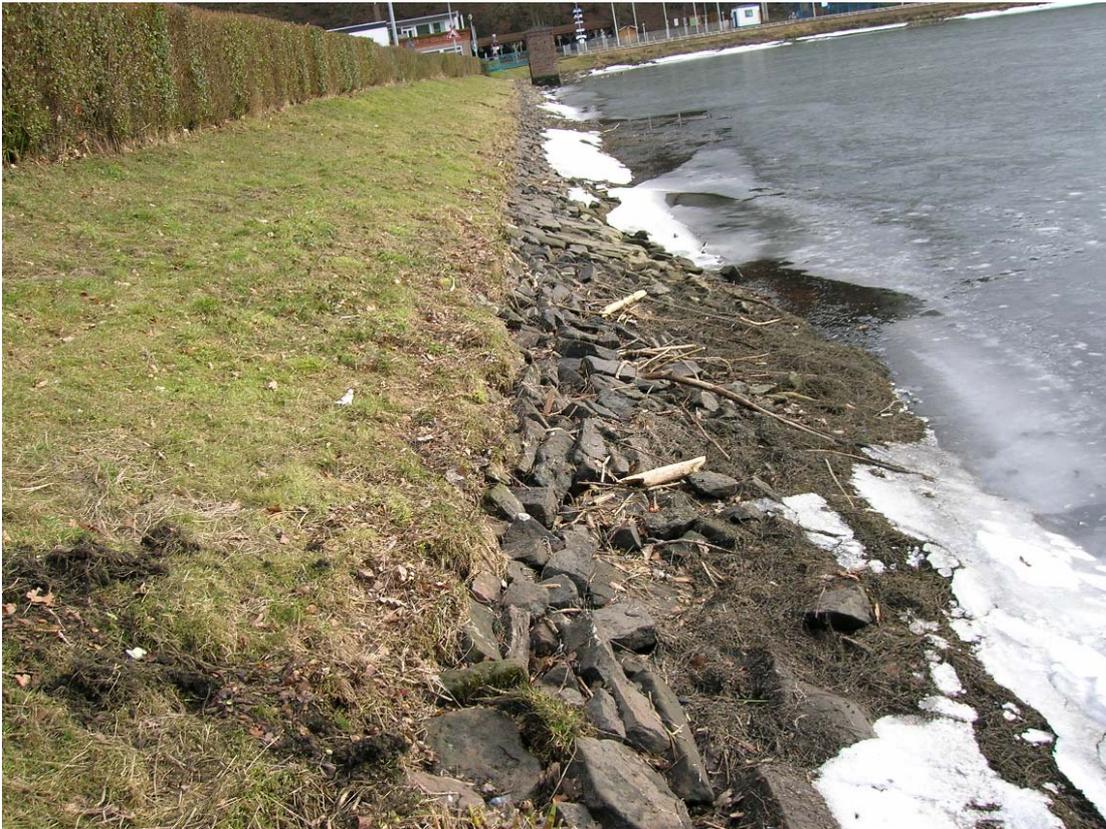
Der Dammkörper ist zum Schutz gegen Wellenschlag auf der Wasserseite mit einer Steinpflasterung (Stückung) versehen. Diese weist durch verschiedenste Einflüsse bereichsweise Fehlstellen auf, die im Zuge der Sanierung erneuert werden müssen. Die Bausubstanz der im Verlauf der luftseitigen Sickerwassersammelleitung befindlichen Kontrollschächte bedarf ebenfalls einer Instandsetzung.

*Blick auf die wasserseitige Böschung mit der beschädigten Böschungsstickung.*

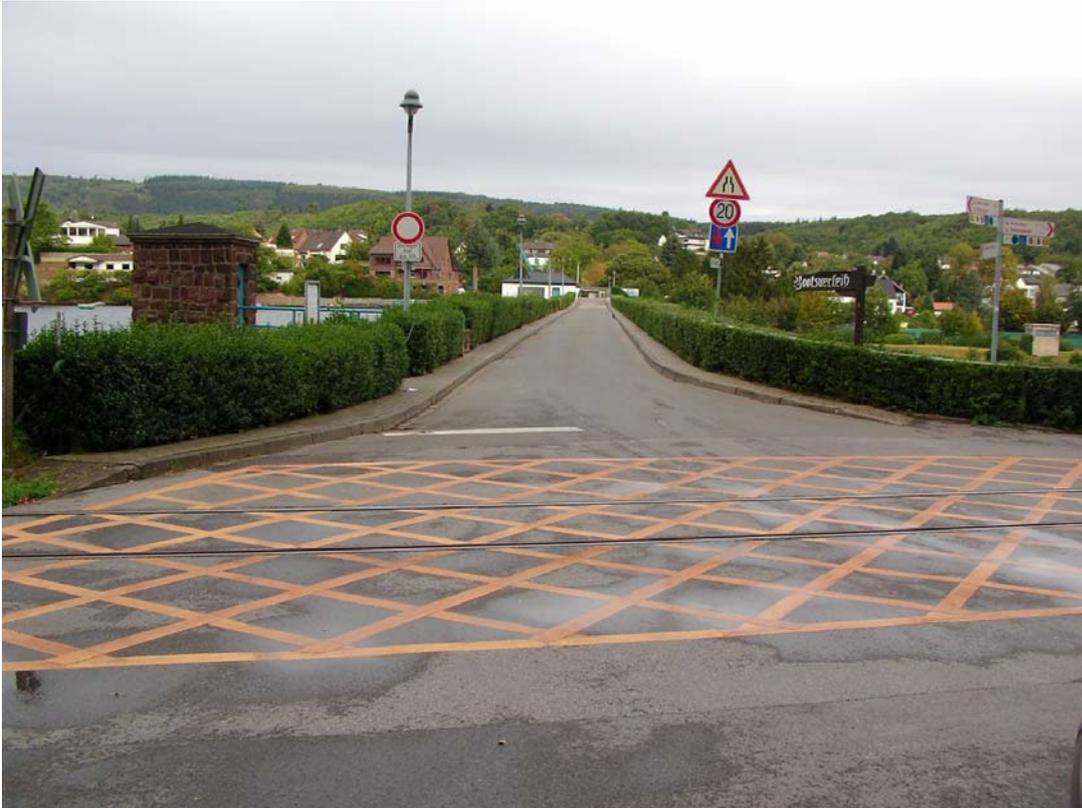
Die Situation auf der Dammkronenstraße ist derzeit gekennzeichnet durch eine mittige Fahrbahn und sehr schmalen Bürgersteigen links und rechts. Dies erschwert zum einen ein Ausweichen bei Gegenverkehr, zum anderen sehen sich aber auch Fußgänger gezwungen, auf die Fahrbahn auszuweichen. Straße und Bürgersteig sollen nun ebenerdig gestaltet werden. Dies vereinfacht das Ausweichen und schafft auch Gestaltungsmöglichkeiten für einen breiteren Fußweg. Die genaue Ausführung wird noch besprochen werden; die Neugestaltung der Dammkronenstraße erfolgt erst nach Abschluss der Sanierungsarbeiten.

*Dammkronenstraße: Deutlich zu erkennen sind die zur Fahrbahn erhöht liegenden, schmalen Bürgersteige rechts und links.*

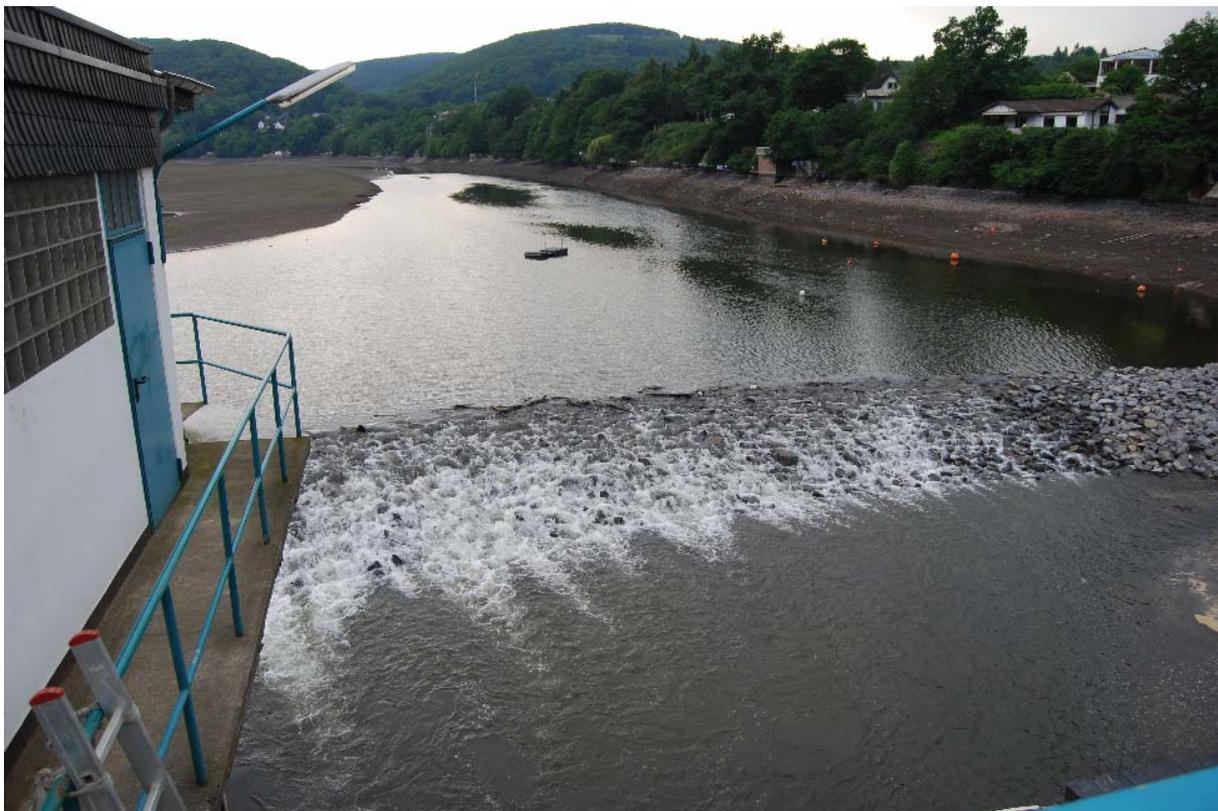
Die nun wieder frei liegende Rur, deren Strömung durch den Seekörper abgebremst worden war, fraß sich mäandrierend in ihr altes Flussbett ein und riss unerwartet viele Sedimente mit, die sich in den letzten 70 Jahren besonders im hinteren Bereich des Sees angesammelt hatten. Dadurch kam es zu einem ungewollten Sedimentaustrag in den Unterlauf, der das Wasser stark mit Schwebstoffen belastete.

*Der in das Staubecken eingesetzte Steindamm bewirkt einen Rückstau und ein Absetzen von Sedimenten. Über den Damm läuft weitgehend ungetrübtes Wasser ab.*

Um einen weiteren verstärkten Sedimentaustrag aus dem Staubecken zu verhindern, entschloss sich der WVER, vor die Wehrschwelle einen mit einer Kerndichtung aus Stahlplatten versehenen Steindamm in das entleerte Becken aufzuschütten. Dieser Damm ist 45 Meter lang, hat eine Fußbreite von 10 und eine Kronenbreite von 3,50 Metern. Auf der Luftseite wird die Steinschüttung wie eine Sohlgleite in Richtung Wehrschwelle geführt.
