**Vertiefte Untersuchungen
von Betriebserfahrungen
aus Kernreaktoren**

Jahresbericht 2018/2019
(Oktober 2018 – September 2019)

Zusammengestellt von
Oliver Mildenerger

Juni 2020

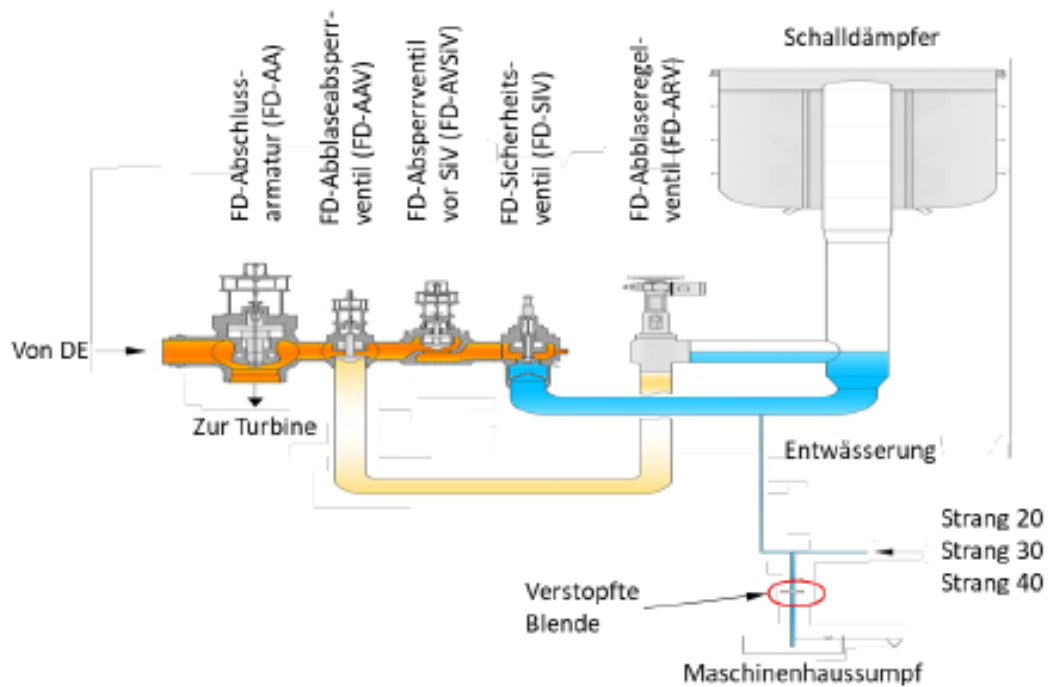
Abb. 3.1 Übersicht über die beteiligten Einrichtungen

Im Rahmen der Fortsetzung des Prüfprogramms der FSA-Station sollten anschließend die FD-ARV geöffnet werden. Hierbei zeigte sich, dass die vollständig geschlossenen FD-ARV in zwei geprüften Strängen nicht öffneten. Daraufhin wurde eine Vor-Ort-Begehung in der FD-Armaturenkammer durchgeführt, bei der massive Schäden im Bereich der FD-ARVs vorgefunden wurden. In einem Strang war die Antriebseinheit der Armatur von dieser abgebrochen, in dem anderen Strang mit vollständig geschlossenem FD-ARV und in dem Strang mit fälschlich nicht ganz geschlossenem FD-ARV wiesen die Antriebe massive Schäden auf.

Durch eine leichte Sitzleckage des FD-SIV im nicht geprüften Strang kam es zum Dampfeintrag mit darauffolgender Kondensation im Rohrleitungsbogen hinter dem FD-SIV. Die Entwässerung der FD-SIV stellt eine direkte Verbindung der vier redundanten FSA dar, da die Entwässerungsleitungen aller 4 FSA in einem Sammler zusammengefasst werden (siehe Abb. 3.1). Die dahinter liegende Blende zum Maschinenhaussumpf war verstopft und damit keine Entwässerung mehr möglich. Über einen nachträglich nicht näher bestimmbar Zeitraum stieg der Wasserspiegel entsprechend dem Prinzip der kommunizierenden Röhren aufgrund der gemeinsamen Entwässerung in allen vier Rohrbögen bis hin zur Anschlussleitung der FD-ARV an.

Im Moment des Öffnens der FD-SIVs im Rahmen der Prüfung wurde das stehende Wasser im Rohrleitungsbogen infolge der Beaufschlagung mit dem unter Sekundärkreisdruck stehenden Dampf stark beschleunigt, die auftretenden Druckstöße infolge dieses Wasserhammers führten dann zu den oben beschriebenen Schäden an den Armaturen.

Diese Erkenntnisse können auch für deutsche Anlagen relevant sein, da durch die Ansammlung von Wasser in Rohrleitungsbögen im Bereich der FSA-Station im Anforderungsfall der FD-ARV bzw. FD-SIV verursachte Druckstöße zu gemeinsam verursachten Ausfällen sicherheitstechnisch wichtiger Einrichtungen führen können. Im Rahmen eines

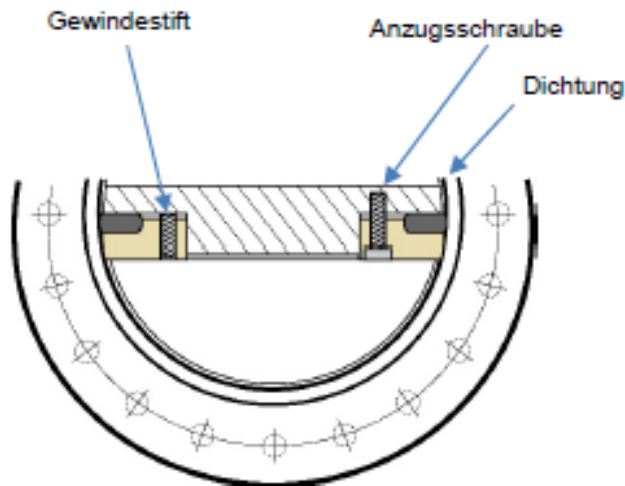
Abb. 3.2 Schematischer Schnitt durch das Klappenblatt

In einer deutschen DWR-Anlage wurde im Rahmen der Reparatur einer Absperrklappe im Sicherheitskomponentenkühlsystem ein fehlender Gewindestift in der Befestigung der Klappenblattdichtung bemerkt. Die umlaufende Klappenblattdichtung wird bei dieser Ausführung mit runden Segmenten am Klappenblatt durch Anzugsschrauben angepresst (siehe Abb. 3.2). Die Segmente und das Klappenblatt werden mit Gewindestiften gegeneinander verspannt und fixieren Segmente und Klappenblatt in einem definierten Abstand. Dieser Abstand bestimmt den Überstand des elastischen Dichtringes und damit die Dichtheit der Armatur.

Aufgrund der Befunde überprüfte der Betreiber alle vergleichbaren Klappen (insgesamt 74 Klappen): Über die drei o. g. Befunde hinaus wurden an vier weiteren Klappen im Sicherheitskomponentenkühlsystem fehlende Gewindestifte festgestellt. In zwei der insgesamt sieben befundbehafteten Klappen fehlte die Hälfte der Gewindestifte. Außer motorbetätigten Absperrklappen waren auch eigenmediumbetätigte Rückschlagklappen und Regelklappen betroffen. Die Befunde betrafen alle Redundanzen des Sicherheitskomponentenkühlsystems.

Das Lösen der Gewindestifte wird auf eine nicht ausreichende oder fehlende Schraubensicherung in Kombination mit einer geringen Klemmlänge der Gewindestifte zurückgeführt. Das Lösen der Schrauben kann durch Schwingungen begünstigt worden sein. Die mangelhafte Schraubensicherung wird vom Betreiber auf Unzulänglichkeiten in den Vorprüf- und Instandhaltungsunterlagen hinsichtlich der Schraubensicherung zurückgeführt. In den ursprünglichen Vorprüf- und Instandhaltungsunterlagen waren die erforderlichen Angaben zur Schraubensicherung noch enthalten. Mit der Umstellung auf eine neue Spezifikation wurden die Angaben vom Unterlagenersteller nicht vollständig in die Vorprüfunterlagen übernommen und damit auch nicht in die Wartungsunterlagen.

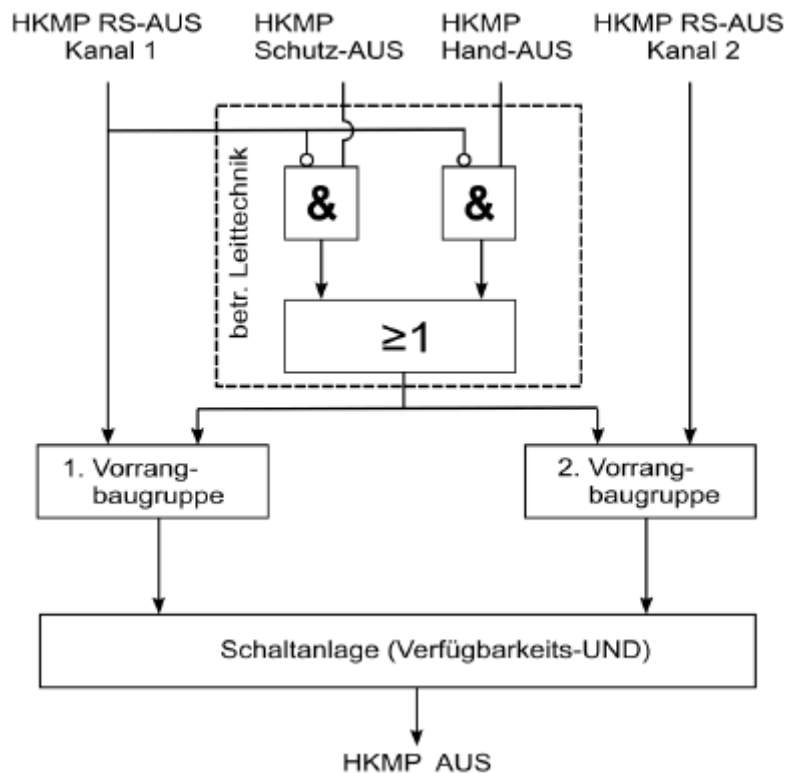
Abb. 3.3 Prinzipdarstellung der logischen Verknüpfungen zum Abschalten einer Hauptkühlmittelpumpe in der betroffenen Anlage mit Vorrangbaugruppen zur Prioritätsregelung der Abschaltbefehle

Bei dem Ereignis in einer ausländischen DWR-Anlage kam es zu einer Fehlfunktion einer Taktgeberbaugruppe in einer Redundanten des dynamischen Logikteils des Reaktorschutzsystems. Auslegungsgemäß kam es zur Anregung verschiedener Reaktorschutzsignale und nachfolgend zur Auslösung der Reaktorschnellabschaltung, worauf die Anlage automatisch abgeschaltet wurde. Bei dem Ereignis fiel ein Taktgebersignal in einer Redundanten des zweifach redundant aufgebauten dynamischen Logikteils des Reaktorschutzsystems im Notspeisegebäude aufgrund einer Fehlfunktion der betroffenen Taktgeberbaugruppe kurzzeitig (mehrere Millisekunden) aus. In der Folge kam es zu einer Blockierung der automatischen Abschaltung einer Hauptkühlmittelpumpe (HKMP) über den Aggregateschutz sowie der Abschaltung über Handeingriffe von der Warte.

Ursache für den Ausfall der Taktgeberbaugruppe war ein Whisker an einem Transistor im Stromversorgungsteil der Baugruppe. Ursache für die Blockierung der Aggregate-schutzbefehle (HKMP Schutz-AUS) und der Handbefehle von der Warte (HKMP Hand-AUS) war ein Auslegungsfehler bei der Realisierung des Freigabesignals. Das Freigabesignal war einkanalig ausgeführt und auf diesem Kanal stand durch den Taktgeberausfall ein Reaktorschutzsignal an. Dadurch wurden die Abschaltbefehle aus dem Aggregateschutz und die Handeingriffe von der Warte blockiert. Die Abschaltung aus dem Reaktorschutz erfolgte nicht, da dort nur eine Reaktorschutzabschaltbefehl aus dem ersten Kanal, nicht aber aus dem zweiten Kanal der zweikanaligen Ausführung anstand (siehe Abb. 3.3).

Diese Erkenntnisse können auch für andere deutsche Anlagen relevant sein, da entsprechende Baugruppen im Reaktorschutzsystem deutscher Anlagen eingesetzt sind. Außerdem ist die Steuerungslogik zum Abschalten einer Hauptkühlmittelpumpe in einzelnen deutschen Anlagen ähnlich realisiert. Im Rahmen eines anderen Vorhabens hat die GRS daher eine Weiterleitungsnachricht (WLN 2019/08) erstellt. Darin wird empfohlen sicherzustellen, dass Hand- und Aggregateschutzbefehle zum Abschalten von Hauptkühlmittelpumpen nicht durch Einzelfehler in Einrichtungen zur Ausführung von Leittechnikfunktionen der Kategorie A blockiert werden. Außerdem ist eine Beschädigung von aktiven Sicherheitseinrichtungen infolge Unverfügbarkeit von erforderlichen zugeordneten Hilfs- und Versorgungseinrichtungen durch Taktgeberausfälle zu vermeiden.

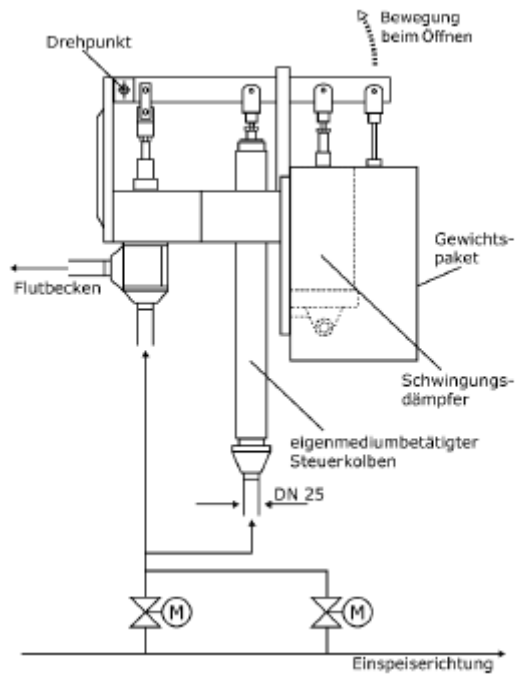
Abb. 3.4 Schematischer Aufbau des Überströmventils

Bei einer WKP eines Reaktorschutzsignals in einer DWR-Anlage öffnete ein Überströmventil des Zusatzboriersystems nur teilweise. Die WKP wurde abgebrochen und das System vor Ort untersucht. Dabei wurde festgestellt, dass bewegliche Teile des Überströmventils durch ein in dessen Raumbereich aufgebautes Gerüst in ihrem Bewegungsspielraum eingeschränkt wurden (Abb. 3.4). Dadurch konnte nur ein Teil des von der Zusatzborierpumpe geförderten Massenstroms in den Flutbehälter zurückgeführt werden und ein Teilstrom wurde in den Primärkreis eingespeist.

Diese Erkenntnisse können auch für andere deutsche Anlagen relevant sein, da es durch das Aufbauen eines Gerüsts im Bereich eines sicherheitstechnisch wichtigen Systems zu einer Beeinträchtigung dessen Systemfunktion kommen kann.
