**Analyse organisatorischer  
Einflüsse auf Auslösung  
und Beherrschung von  
Katastrophenereignissen**

Gesellschaft für Anlagen-  
und Reaktorsicherheit  
(GRS) gGmbH

**November 2020**

**GRS - 621  
ISBN 978-3-949088-07-0**

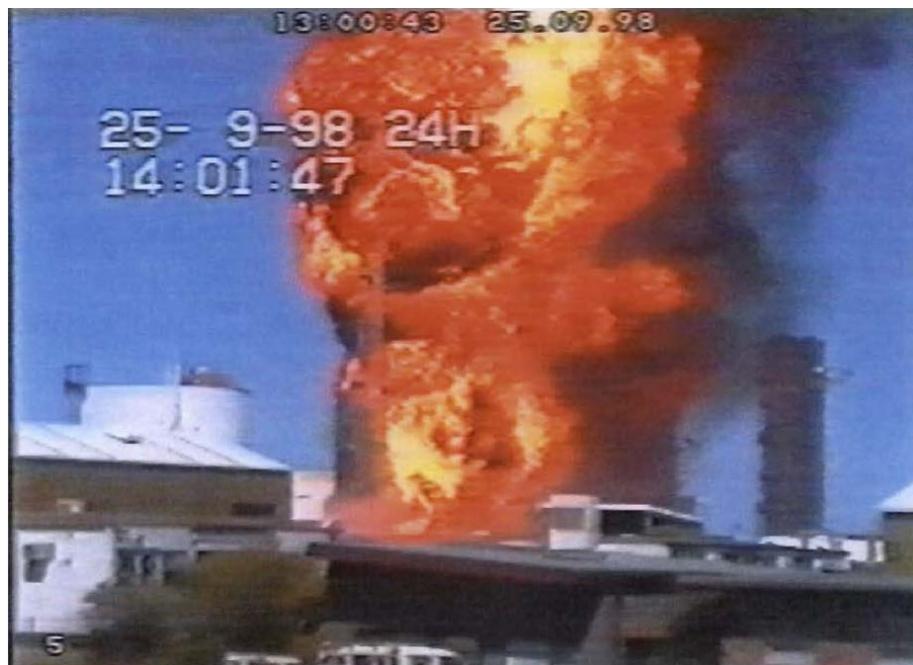
**Abb. 2.1** Explosion des Esso-Erdgaswerks in Longford

Die direkte Ursache der Explosion war die Versprödung des Materials des Wärmeübertragers GP922 mit anschließendem Sprödbruch aufgrund eines thermischen Schocks. Dieser thermische Schock ist darauf zurückzuführen, dass sich der Wärmeübertrager während des Stillstands und gescheiterter Startversuche der GP1204-Pumpen gefährlich stark abkühlte, da der Durchfluss mit heißem Leichtöl unterbrochen war. Statt des heißen Leichtöls wurde der Wärmeübertrager von kalter Flüssigkeit durchströmt, die diesen auf eine Temperatur von ca. -48 °C abkühlte. Nach der Wiederinbetriebnahme der Pumpen wurde der Wärmeübertrager dann von heißem Leichtöl durchströmt, das sich während des Stillstands nicht, wie vom Personal erhofft, ebenfalls signifikant abgekühlt hatte. Durch die schlagartige starke Temperaturerhöhung fand eine Versprödung des Materials statt und der Wärmeübertrager erlitt einen Sprödbruch, wodurch gasförmige Kohlenwasserstoffe austraten und mit den Flammen von mit Feuer betriebenen Heizern in Kontakt kamen. Dieser Ereignisverlauf wurde durch mehrere zugrundeliegende organisatorische Einflussfaktoren begünstigt /LRC 99/.

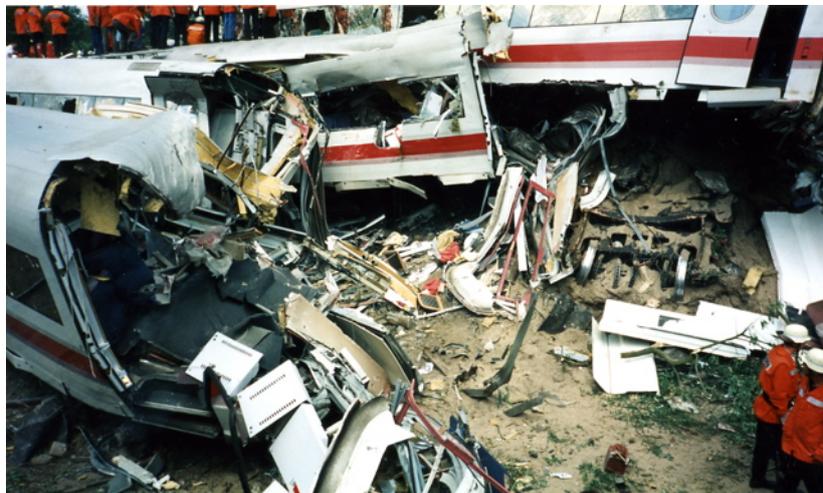
**Abb. 2.2** Trümmer des ICE

Wesentliche Ursache des Unglücks war das Versagen des Radreifens durch Ermüdungsbruch. Der Ermüdungsbruch war durch die Fehlauslegung des Rades in Zusammenarbeit mit mangelnder Erprobung und Überwachung verursacht.

- erneute Verwendung von Vollrädern im ICE 1, Vermeidung des Brummens und der Schwingungen durch häufiges Wiederherstellen des Sollprofils
- Verzicht auf Weichen im Bereich von Brücken und Tunneln, wo möglich, insbesondere für Neubaustrecken
- Durchführung von FMEA (failure mode and effects analysis) bei Fahrzeugprojekten gemeinsam mit den Herstellern,
- Vergleich der Instandhaltungssysteme von Luftfahrt und Bahn gemeinsam mit Experten der Lufthansa,
- umfassende Einführung des „Vier-Augen-Prinzips“ bei Überprüfungen und Freigaben
- Ultraschallprüfungen an Rädern in Abhängigkeit von der Kilometerleistung statt nach Zeitfristen
- Einbau von Notausstiegsfenstern in jedem Abteil

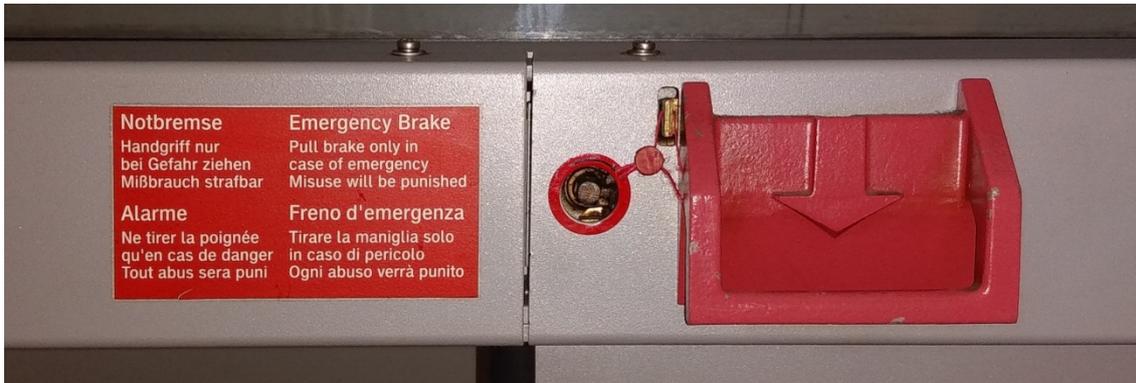
Obwohl mehrere Personen nach Abriss des Radreifens und Eindringen in den Wagen und den folgenden schlingern den Lauf Sicherheitsbedenken hatten, zog keiner die Notbremse. Bei der Notbremse sind deutliche Hinweise angebracht, die eine ungerechtfertigte Betätigung abschrecken, indem auf die Strafbarkeit des Missbrauches hingewiesen wird. Konkrete Hinweise, wann die Betätigung angezeigt ist, fehlen. Ebenso gibt es keine Sicherheitsbelehrung und keine gedruckten Sicherheitsinformationen.

**Abb. 2.3** Notbremse und ihre Beschriftung in einem Abteil des ICE 1

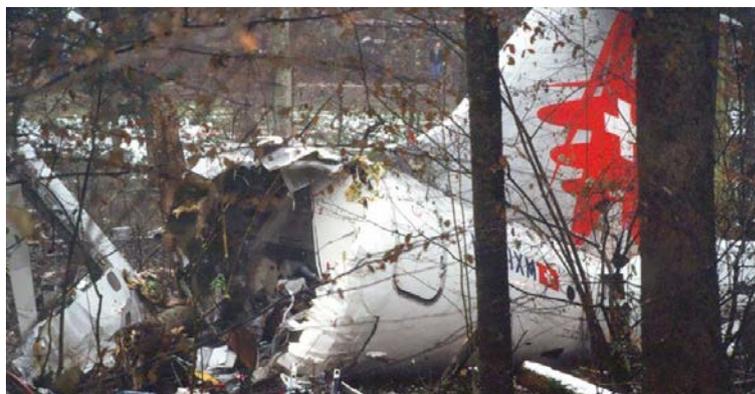
**Abb. 2.4** Wrack der Maschine des Crossair-Fluges 3597

Am 24. November 2001 stürzte der Flug 3597 der Crossair AG beim Landeanflug auf Zürich ab, weil die Mindestsinkflughöhe unterschritten worden war und die Maschine mehrere Bäume berührte (siehe Abbildung 2.4). Die Maschine hatte 33 Personen an Bord, von denen 24 Menschen starben. Unter den Todesopfern befanden sich sowohl Kapitän als auch Kopilot /SBF 02/.

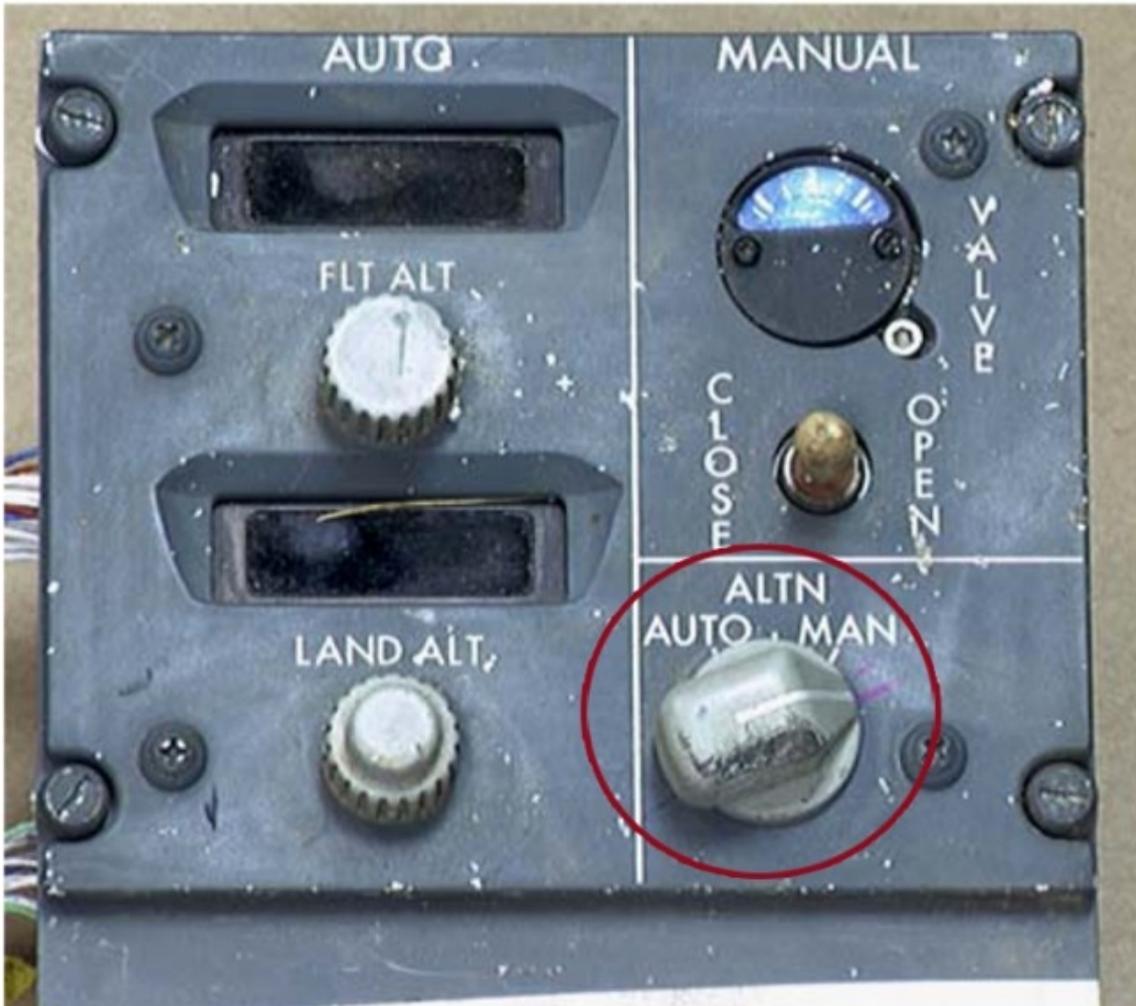
Die direkte Ursache für das Unglück war die Tatsache, dass während des Steigfluges nach dem Start kein Druckaufbau in der Kabine stattfand. Der Druckaufbau blieb aus, weil der Bodeningenieur nach dem Drucktest am Vorabend den entsprechenden Schalter (siehe Abbildung 2.5) nicht wieder von MAN (manuell) auf AUTO (automatisch) gestellt hatte und dieser Umstand den Piloten vor, während und nach dem Start nicht auffiel /HEL 06/.

**Abb. 2.5** Foto des Digital Cabin Pressure Control System Panels der Unglücksmaschine

Das Panel wurde aus den Trümmern der abgestürzten Maschine geborgen. Der Schalter für den Modus des Druckaufbaus in der Kabine ist auf manuell („MAN“) gestellt, Foto: griechisches Verkehrsministerium /IND 18/.

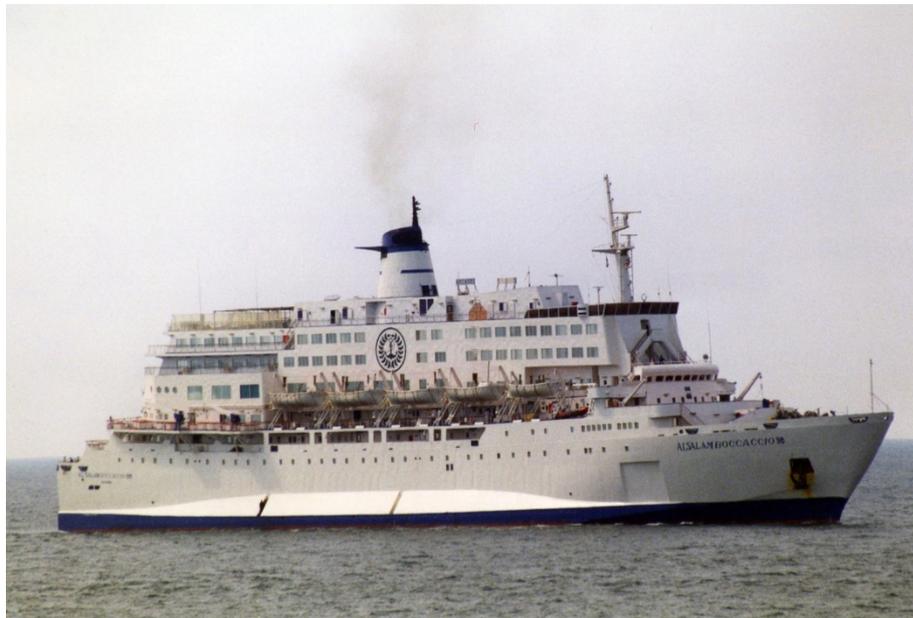
**Abb. 2.7** Die umgebaute „Al Salam Boccaccio 98“

Das Bild entstand im Jahr 2001 und zeigt die baulichen Veränderungen (Aufbau zur Erhöhung der Aufnahmekapazität) /SHI 01/.

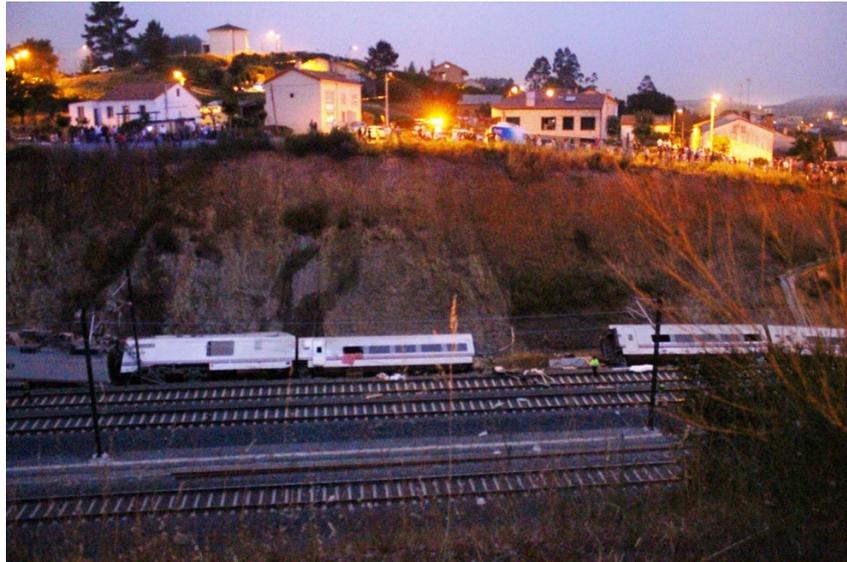
**Abb. 2.9** Foto der Unglücksstelle

Erkennbar ist, dass der Triebkopf (ganz links) entgleist, aber nicht vollständig umgefallen ist, während die sich dahinter befindlichen Wagen mit Dieselaggregat bzw. mit Passagierplätzen umgefallen sind. ©Contando Estrelas, Vigo, España ([https://de.wikipedia.org/wiki/Datei:Tragedia\\_en\\_Santiago\\_de\\_Compostela\\_\(c\).jpg](https://de.wikipedia.org/wiki/Datei:Tragedia_en_Santiago_de_Compostela_(c).jpg)). Das Bild wurde nicht verändert.

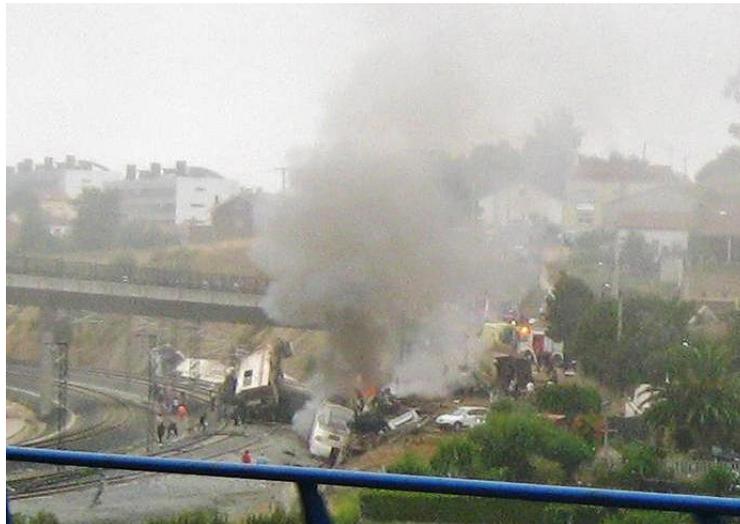
**Abb. 2.10** Foto der Unglücksstelle

Die hinteren Wagen sind umgestürzt und teilweise ineinander verkeilt. Der hintere Wagen mit Dieselaggregat wurde durch den hinteren Triebkopf zerstört und ist in Brand geraten. ©Xosema (<https://commons.wikimedia.org/wiki/User:Xosema>). Das Bild wurde nicht verändert.

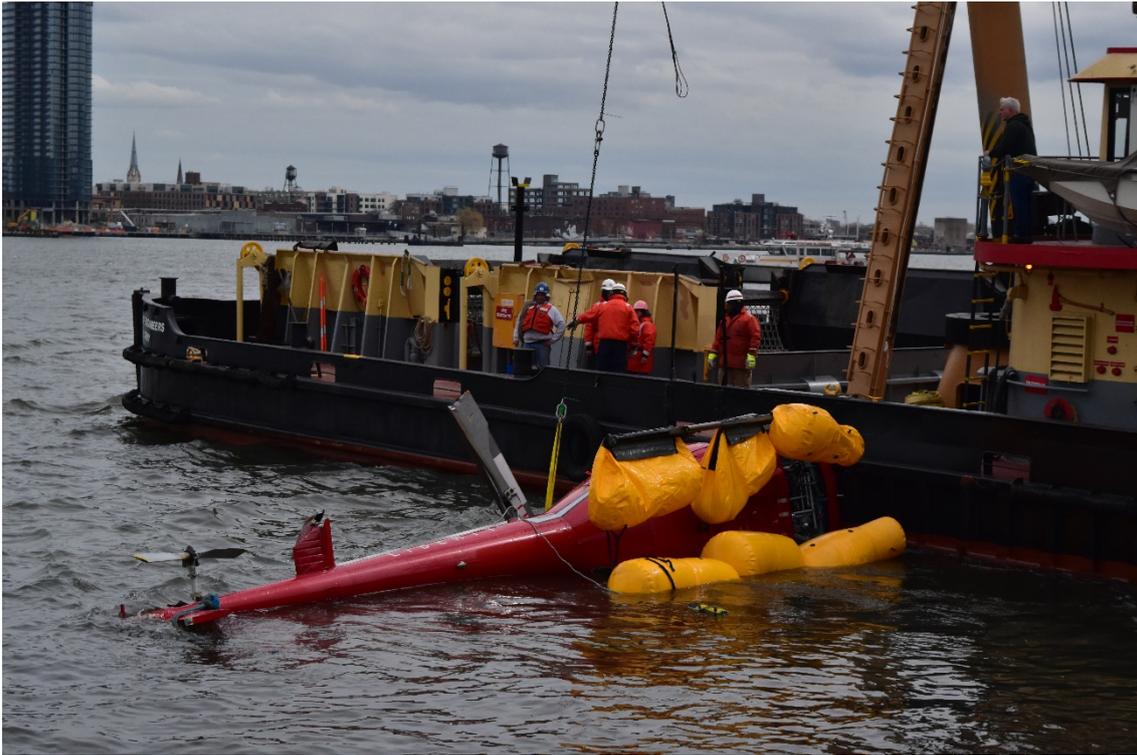
**Abb. 2.14** Bergung des Helikopters aus dem East River

Erkennbar sind die rechts nicht vollständig aufgeblasenen Schwimmkörper. Quelle:  
[https://en.wikipedia.org/wiki/File:NTSB\\_DSC\\_0211\\_\(26100857927\).jpg](https://en.wikipedia.org/wiki/File:NTSB_DSC_0211_(26100857927).jpg)

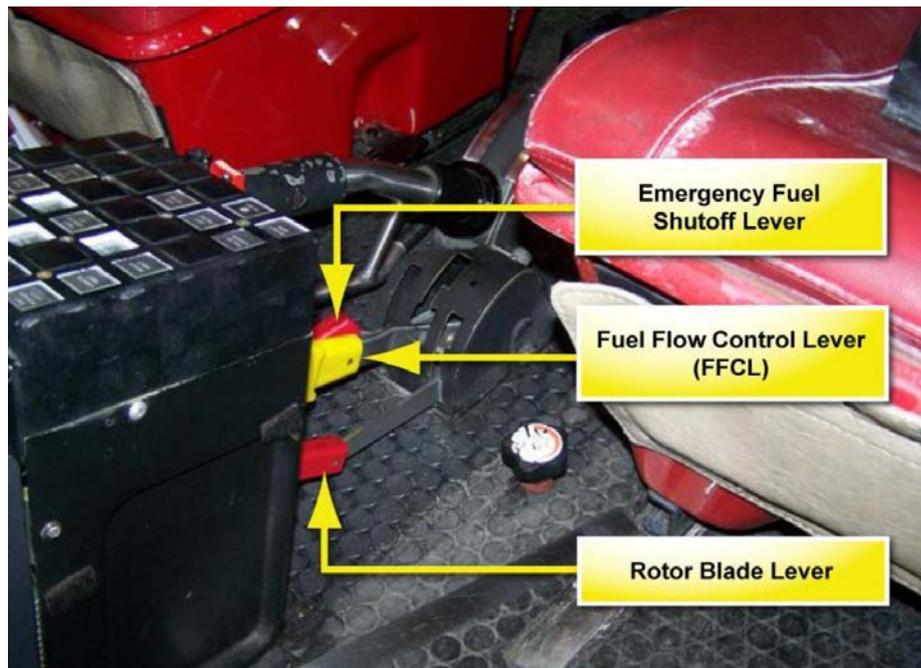
**Abb. 2.15** Anordnung von Treibstoffregelungshebel (Fuel Flow Control Lever) und Treibstoffnotabspernung (Emergency Fuel Shutoff Lever)
