**Kreis Düren**

# Bodenschutzbericht 2020

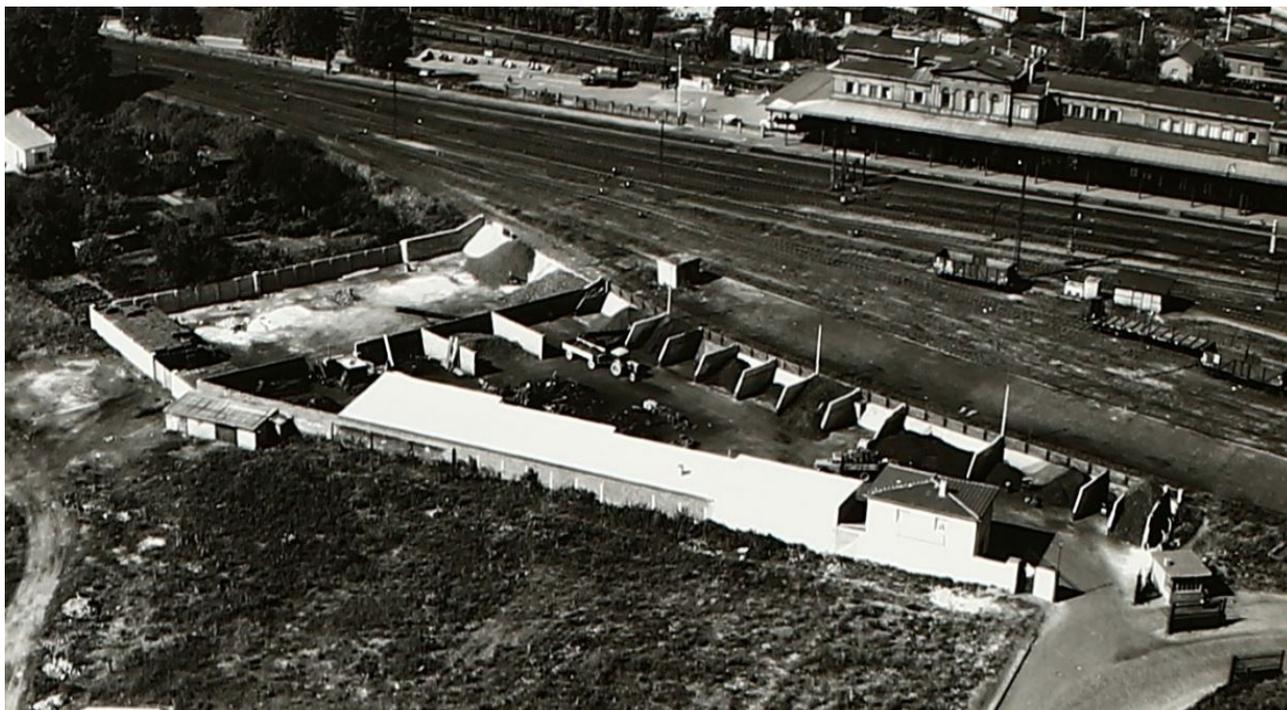
**Abb. 2: Ehem. Tanklager in Düren, Lagerstraße, Schrägluftbild 1957 (Quelle: StuKrADN, Bildarchiv 2)**

Auf diesem Standort haben verschiedene Firmen bis etwa 1990 mit Kohlen und Mineralölprodukten gehandelt, diese dort gelagert und umgeschlagen. Abbildung 2 zeigt eine Ansicht des Standortes in einem Schrägluftbild aus dem Jahr 1957. Gut zu erkennen sind insbesondere die Lagerboxen für Kohlen.

Bei Tiefbauarbeiten auf dem Standort wurde ölverunreinigtes Bodenmaterial angetroffen. Grundwasserbeprobungen ergaben erhöhte Konzentrationen an Mineralölkohlenwasserstoffen und leichtflüchtigen aromatischen Kohlenwasserstoffen (BTEX) im Grundwasser. In nachfolgenden Grundwasseruntersuchungen wurden jedoch keine auffällig erhöhten Schadstoffkonzentrationen im Grundwasser mehr festgestellt.

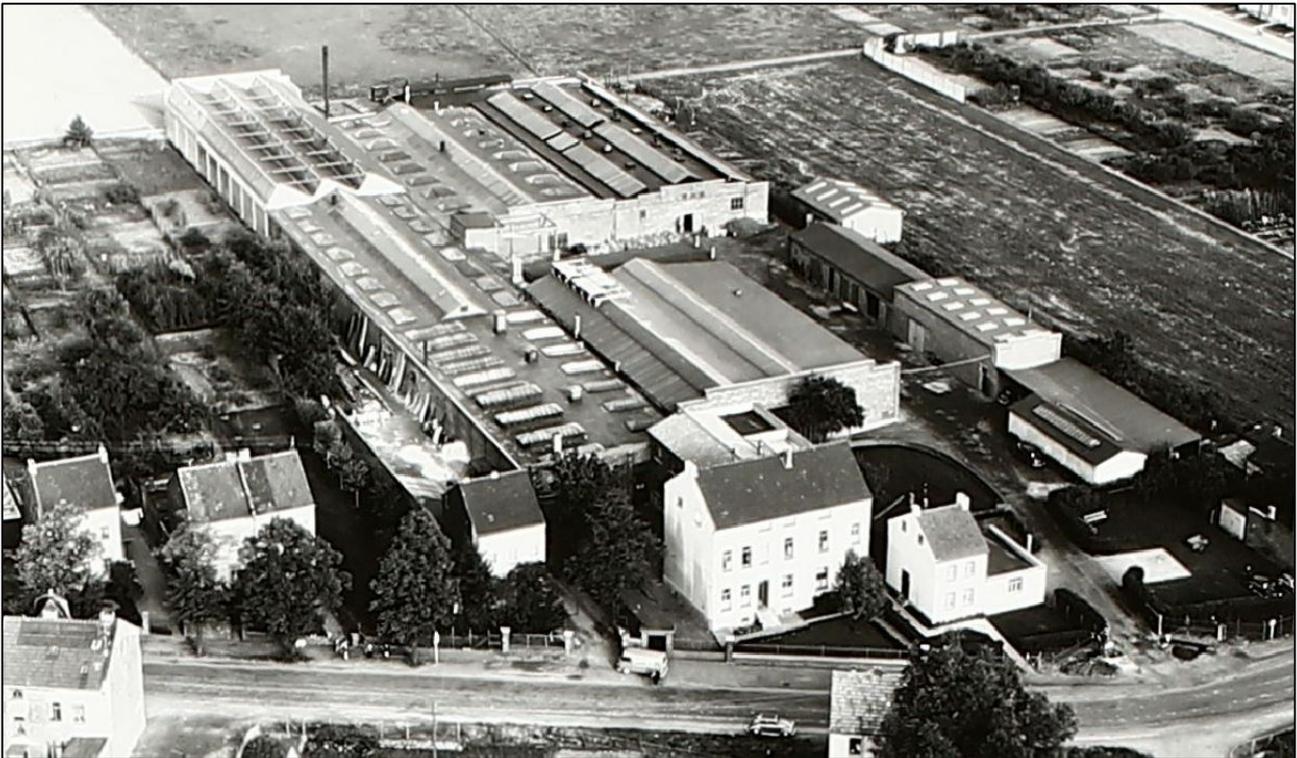
**Abb. 3: Ehem. Metalltuchfabrik Düren, Nordstraße, Schrägluftbild 1957 (Quelle: StuKrADN, Bildarchiv 2)**

Ausgehend von dieser Anlage ist es zu Verunreinigungen des Bodens und des Grundwassers auf weiten Teilen des Grundstücks durch leichtflüchtige chlorierte Kohlenwasserstoffe (LCKW) gekommen.

Nachdem orientierende Untersuchungen durch das Umweltamt im Jahr 2011 Anhaltspunkte für Boden- und Grundwasserbelastungen durch LCKW ergeben hatten, wurde der Standort nachfolgend durch einen vom Grundstückseigentümer beauftragten Umweltgutachter untersucht. Aufbauend auf diesen Detailuntersuchungen zur Gefährdungsabschätzung hat der Gutachter ein Sanierungskonzept erarbeitet, das die Sanierung der LCKW-Belastungen des Grundwassers durch eine pump-and-treat-Maßnahme vorsieht.

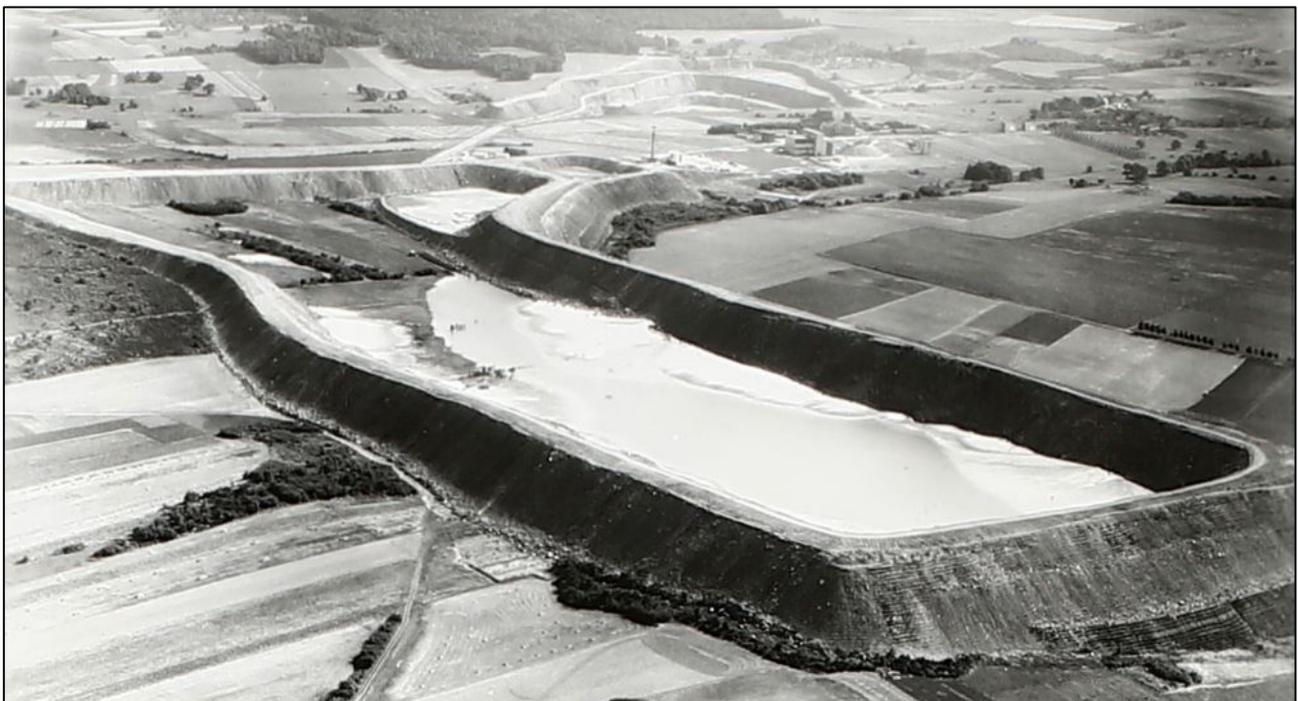
**Abb. 4: Bergehalde Beythal, Schrägluftbild 1959 (Quelle: StuKrADN, Bildarchiv 2)**

In dem Schrägluftbild aus dem Jahr 1959 (Abbildung 4) ist die wallförmige Aufschüttung gut zu erkennen.

In der Halde hat sich ein schwebender Grundwasserkörper ausgebildet. Durch Pyrit-oxidation kommt es in Verbindung mit den in der Halde versickernden Niederschlägen zur Bildung von sauren Sickerwässern, die nach Erschöpfung der Pufferkapazität die im Haldenmaterial vorliegenden Schwermetalle mobilisieren können.

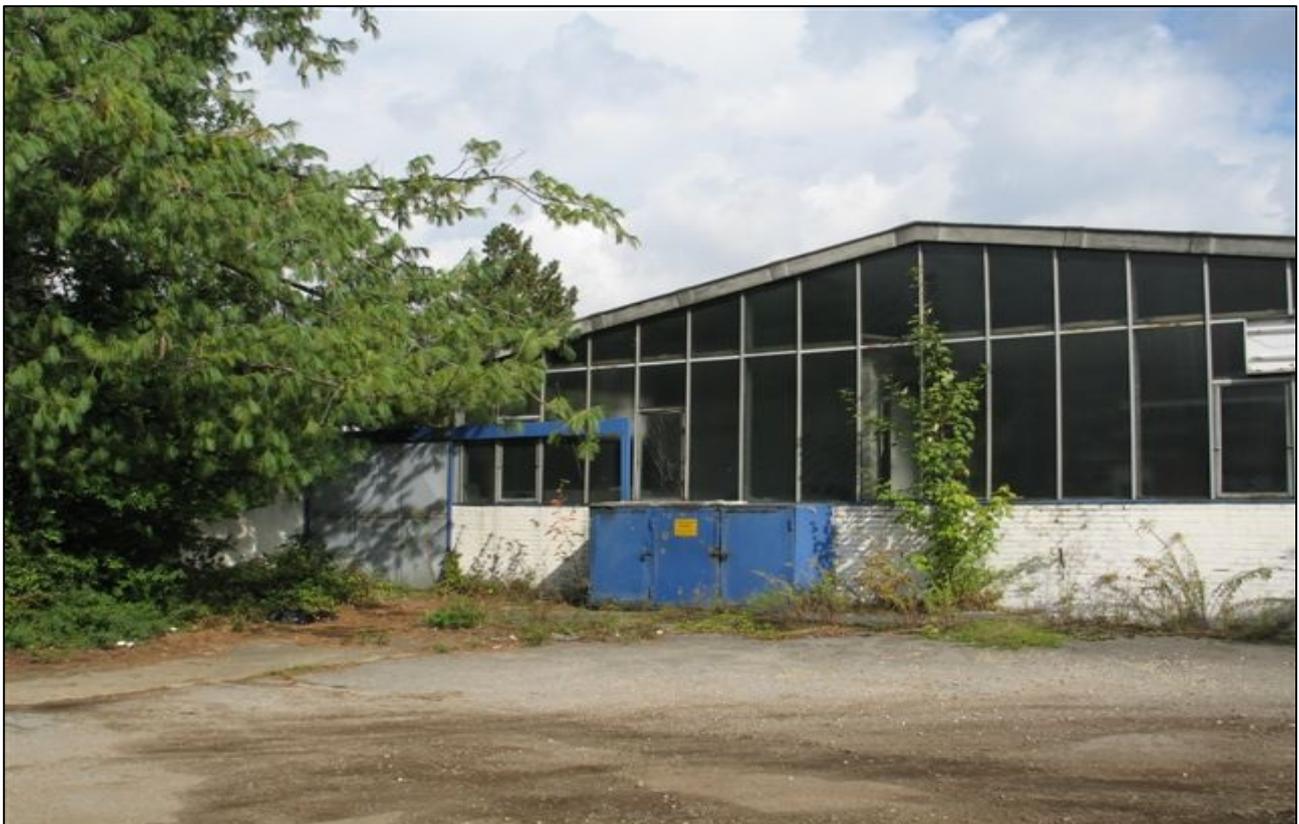
**Abb. 5: Außenansicht des ehemaligen Betriebsgebäudes der Chemischen Reinigung (Foto: Kreis Düren, Umweltamt 2012)**

Auf diesem ehemaligen Gewerbestandort wurde über Jahrzehnte eine Großwäscherei betrieben, in der verschmutzte Arbeitskleidung und Putzlappen mit fettlösenden Reinigungsmitteln gereinigt worden sind. Durch Leckagen an den Reinigungsmaschinen sowie durch einen unsachgemäßen Umgang mit diesen Stoffen ist es im Bereich dieses Standortes zu erheblichen Verunreinigungen des Bodens, der Bodenluft und insbesondere des Grundwassers durch leichtflüchtige chlorierte Kohlenwasserstoffe (LCKW) gekommen.

Nach umfangreichen Untersuchungen zur Ausdehnung des Schadens im Boden, in der Bodenluft und im Grundwasser wird aktuell die Sanierung der Altlast vorbereitet. Das Sanierungskonzept sieht vor, die Bodenbelastungen durch Großbohrungen mit einem Durchmesser von 2,5 m zu entfernen und die entstandenen Hohlräume mit unbelastetem Bodenmaterial zu verfüllen. Ergänzend wird das von dem Standort abströmende belastete Grundwasser mittels Sanierungsbrunnen erfasst und über eine Aktivkohlefilter-Anlage

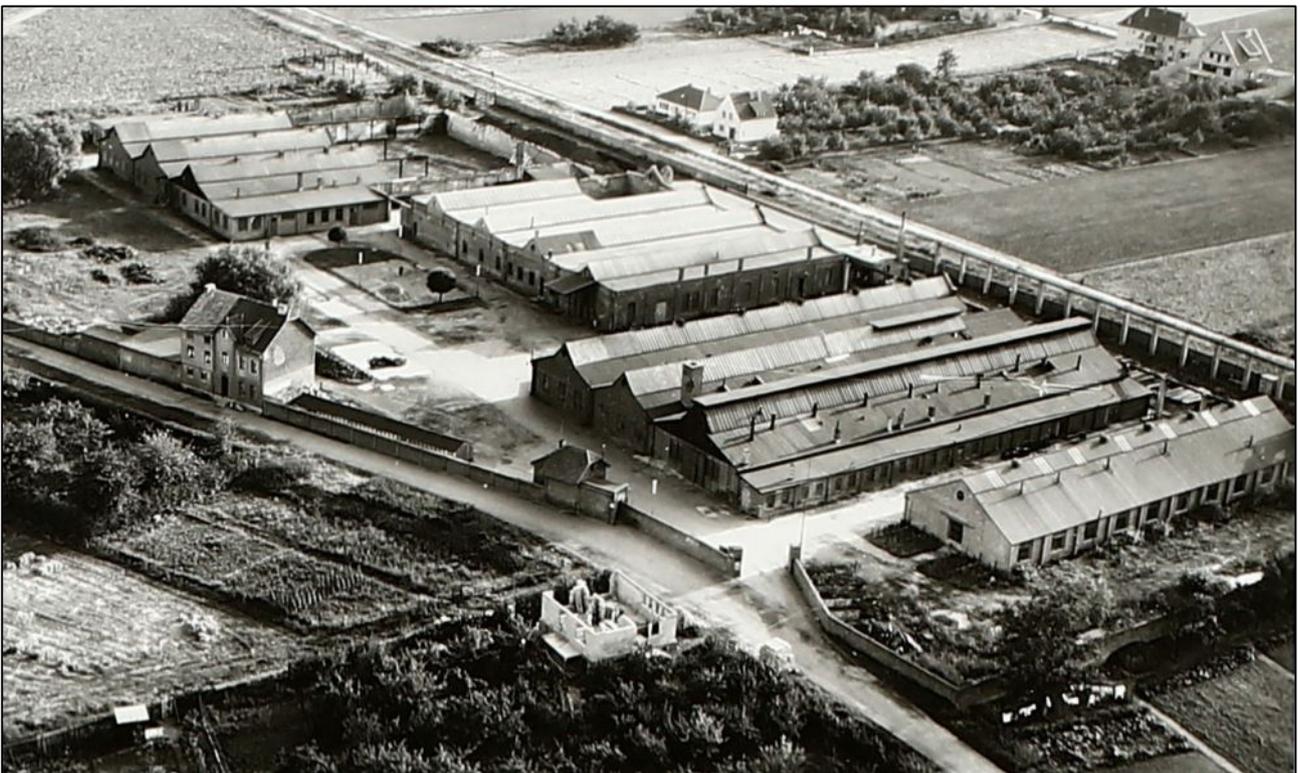
**Abb. 6: Ehem. Apparatebau Düren-Gürzenich, Buschstraße, Schrägluftbild 1957 (Quelle: StuKrADN, Bildarchiv 2)**

Auf diesem Altstandort sind Transformatoren und Schweißaggregate hergestellt worden. Durch den Umgang mit umweltgefährdenden Substanzen während der Fabrikationsphase sind Schadstoffe in den Boden und in das Grundwasser gelangt. Unter anderem liegt ein Grundwasserschaden durch gelöstes Zink vor. Die ehemaligen Betriebsgebäude wurden abgebrochen und das Grundstück liegt derzeit brach.

Nach langwierigen Verhandlungen mit den Grundstückseigentümern liegt aktuell ein "Sanierungsplan Grundwasser" vor, auf dessen Grundlage die Sanierung des Umweltschadens erfolgen soll.

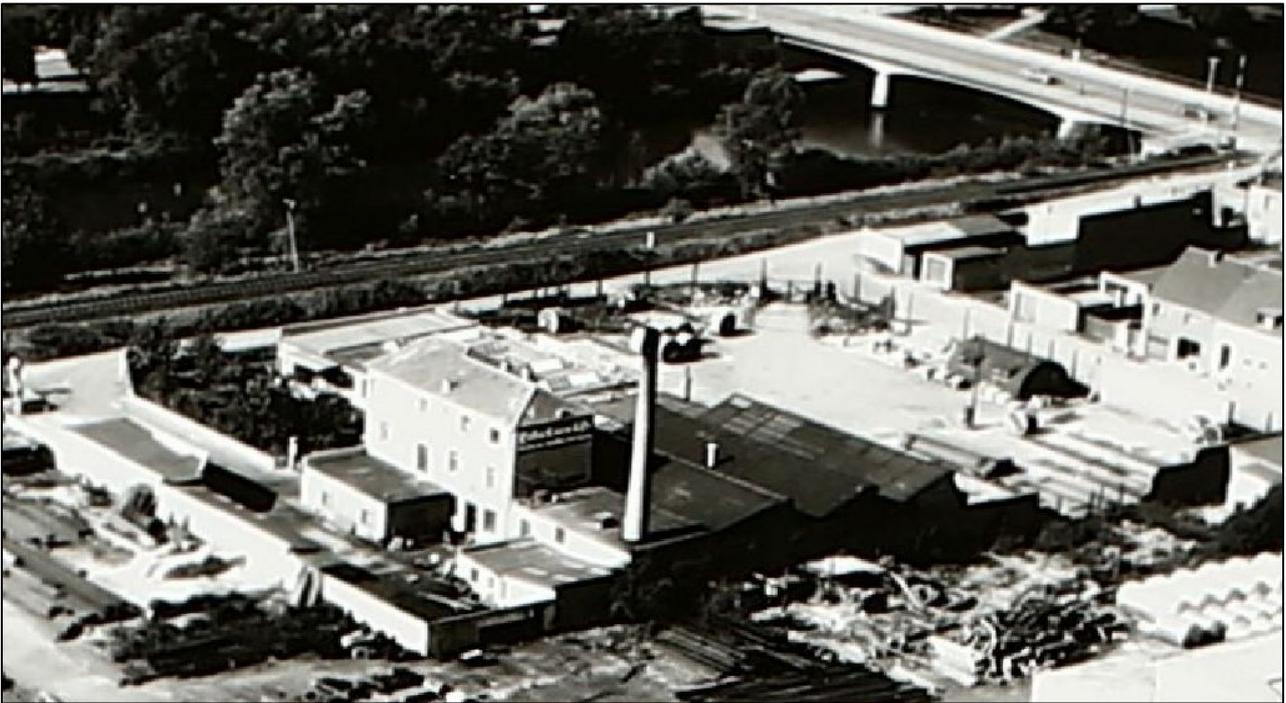
**Abb. 7: Ehem. Chemische Reinigung Düren, Rurdammweg, Schrägluftbild 1957 (Quelle: StuKrADN, Bildarchiv 2)**

Der Standort dieser ehemaligen chemischen Reinigung am Rurdammweg ist Ausgangspunkt einer Grundwasserverunreinigung durch leichtflüchtige chlorierte Kohlenwasserstoffe (LCKW). Abbildung 7 zeigt eine Ansicht des Standortes in einem Schrägluftbild aus dem Jahr 1957.

Zur Sanierung dieses Grundwasserschadens wurde 2014/2015 eine Grundwassersanierungsanlage installiert, die aus einem quer zu der vorhandenen Schadstofffahne verlaufenden Abwehrriegel in Form von drei Grundwasserbrunnen (Fb 1 bis Fb 3) besteht. In dem Abwehrriegel liegt der Förderbrunnen Fb 2 im Zentrum der Schadstofffahne. Er wird flankiert von den Förderbrunnen Fb 1 und Fb 3.

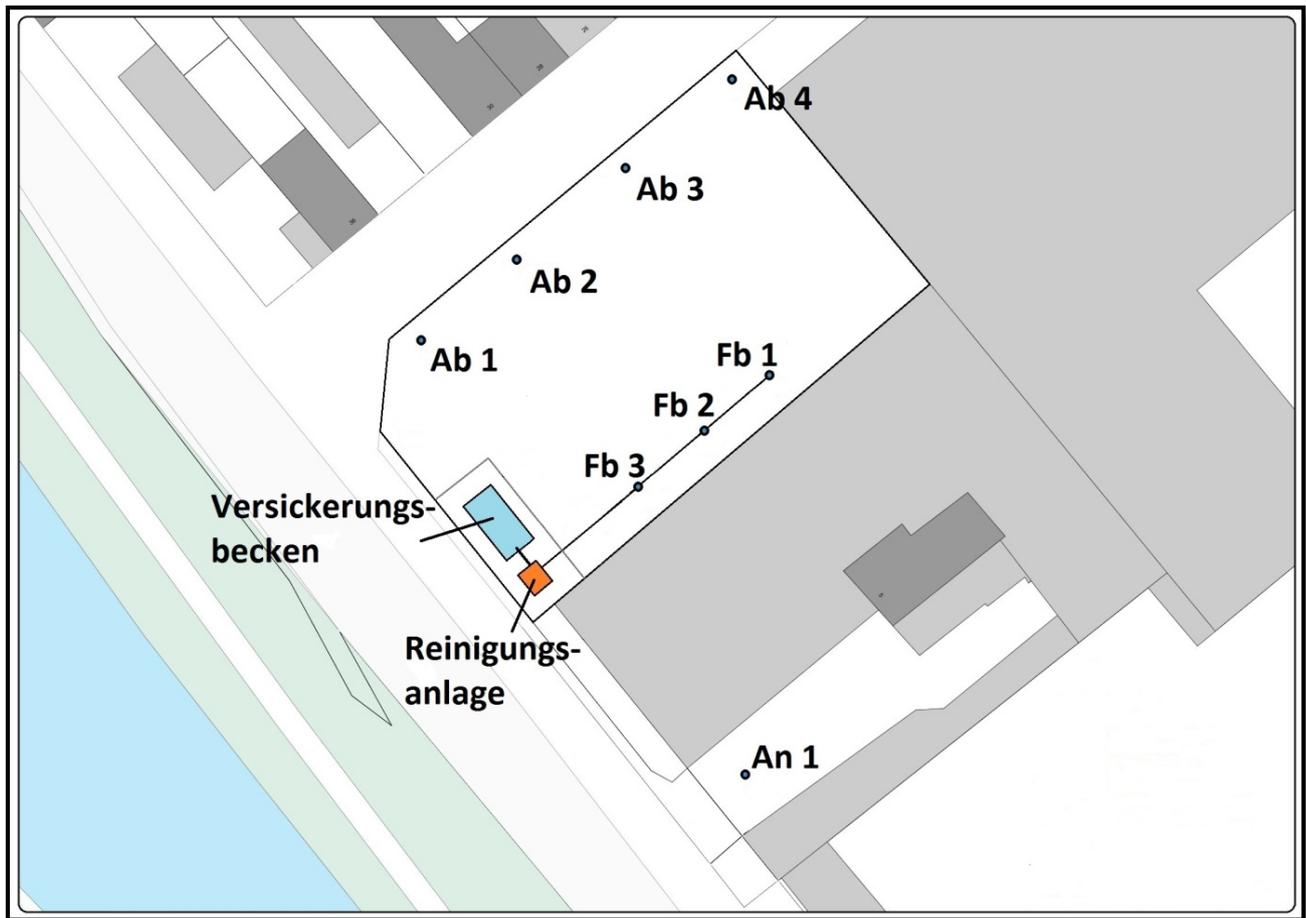
**Abb. 8: Lageplan der Grundwasser-Sanierungsanlage**

Die Rohwasserkonzentration im Zulauf der Anlage sowie die Lösungsmittelkonzentration im Ablauf der Anlage werden kontinuierlich überwacht. Weiterhin sind zur Überwachung der Entwicklung des Grundwasserzustands im An- und Abstrom des Grundstücks fünf Grundwassermessstellen (An 1 sowie Ab 1 bis Ab 4) errichtet worden.

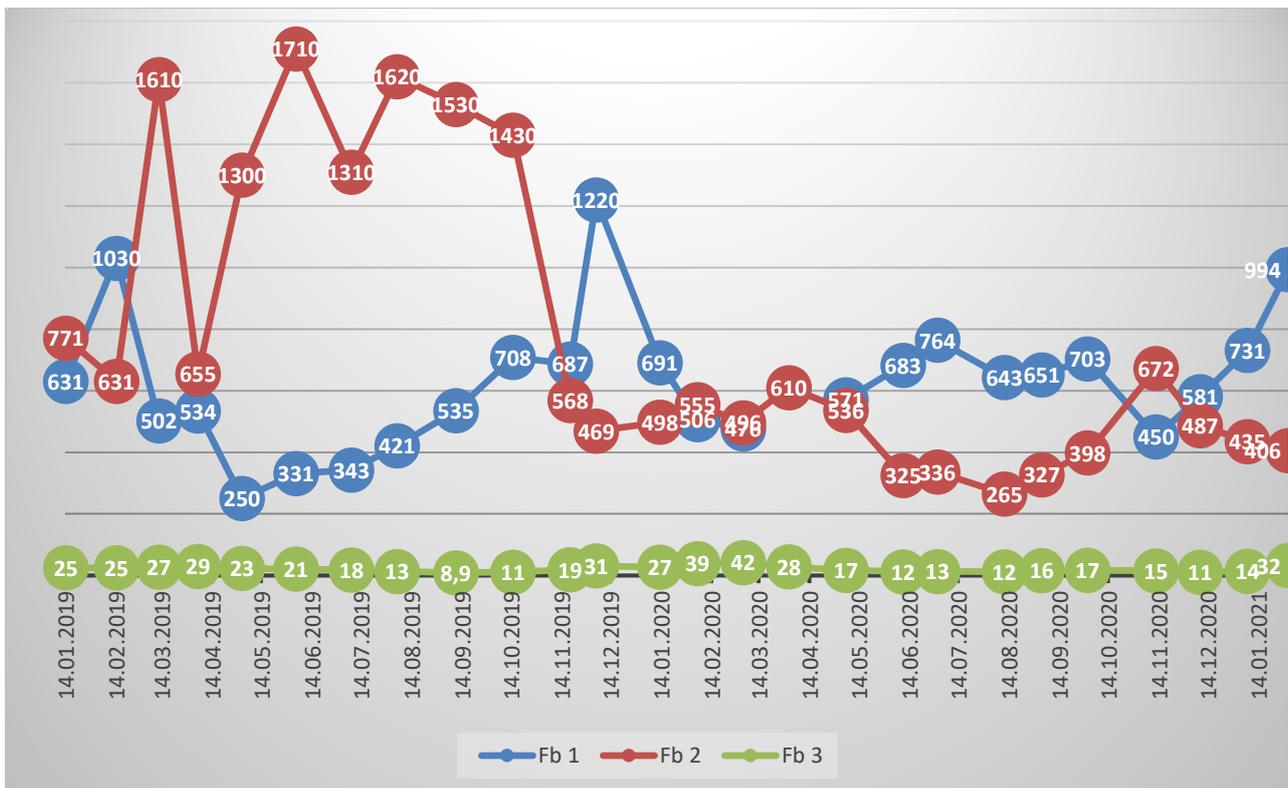
**Abb. 9: Verlauf der LCKW-Konzentrationen in den drei Förderbrunnen 2019 und 2020**

Auch in dem Diagramm lassen sich in den Förderbrunnen Fb 1 und Fb 2 tendenziell abnehmende LCKW-Konzentrationen erkennen. Während in Jahr 2019 noch in den Wasserproben aus dem Förderbrunnen Fb 2 die höchsten LCKW-Konzentrationen (bis 1.710 µg/l) nachgewiesen wurden, lagen im Jahr 2020 die LCKW-Konzentrationen in den Wasserproben aus dem Förderbrunnen Fb 1 durchweg höher (bis 764 µg/l) als im Förderbrunnen Fb 2. Der Förderbrunnen Fb 3 wies auch in 2020 wiederum nur geringe LCKW-Konzentrationen (max 42 µg/l) auf, so dass hier zunächst versuchsweise über eine Außerbetriebnahme des Brunnes nachgedacht werden kann.

Die Grundwassersanierungsanlage läuft seit Anfang des Jahres 2016 kontinuierlich und entfernt seitdem zuverlässig LCKW aus dem Grundwasser. Auch wirkt sie einem Abströmen von Schadstoffen auf benachbarte Grundstück entgegen. Ein nachhaltiger Sanierungserfolg im unmittelbaren Grundwasserabstrom des Schadenszentrums konnte trotz tendenziell abnehmender Schadstoffkonzentrationen auch im Jahr 2020 noch nicht festgestellt werden. Die Anlage muss daher weiterbetrieben werden.

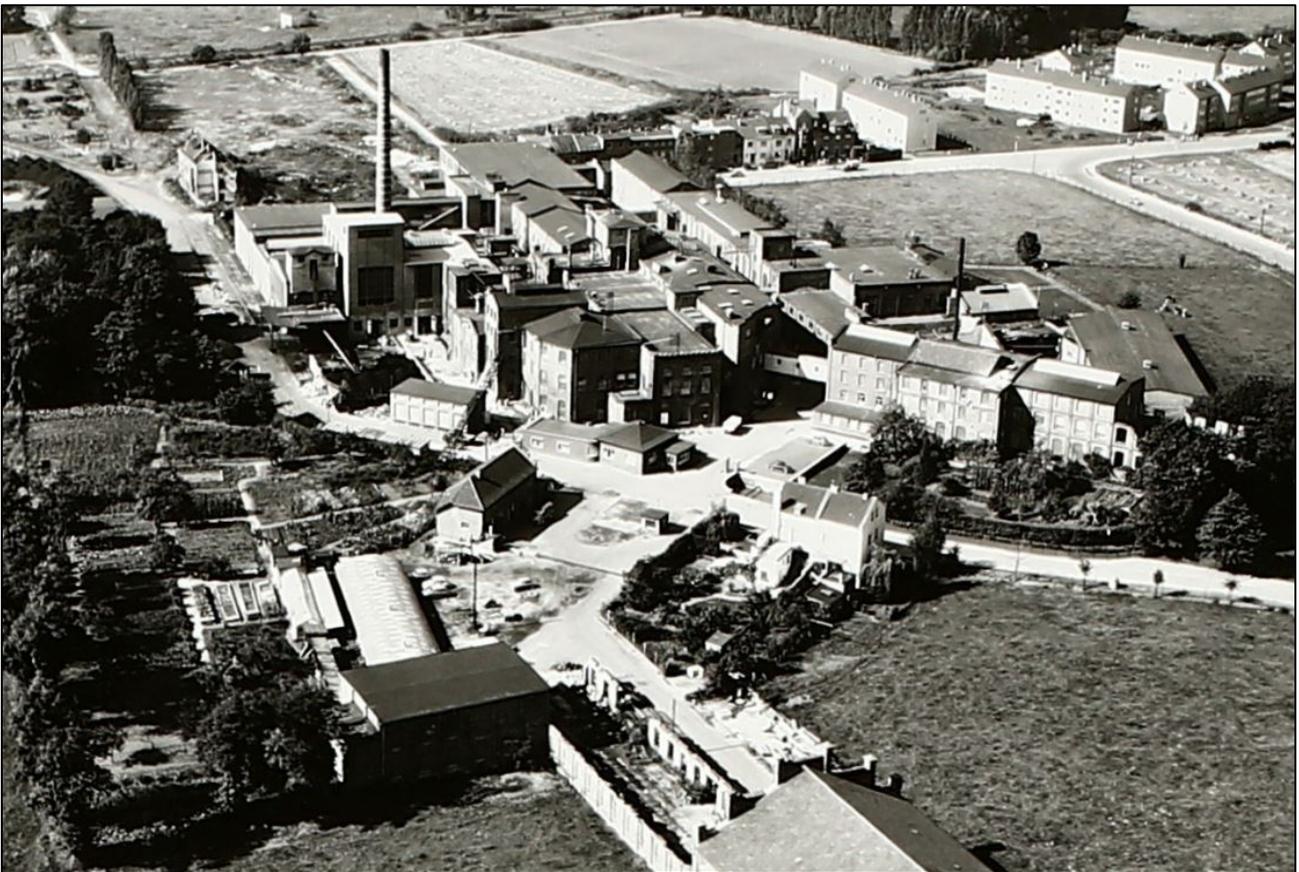
**Abb. 10: Papierfabrik Düren, Nippesstraße, Schrägluftbild 1957 (Quelle: StuKrADN, Bildarchiv 2)**

Auf dem Firmengelände dieser Papierfabrik (Abbildung 10, Schrägluftbild von 1957) wurde im Jahr 1999 Kontaminationen durch leichtflüchtige chlorierte Kohlenwasserstoffe (LCKW) festgestellt. Die räumliche Ausdehnung des Schadensbereiches ist nur gering.

Zu Beginn der Sanierung waren noch LCKW-Gehalte im zweistelligen mg-Bereich vorhanden. Relativ schnell, innerhalb von zwei Jahren, sank die CKW-Belastung unter 10mg/l.

Seit 2003 erfolgt eine Sanierung des Grundwassers. Die Reinigung des kontaminierten Grundwasser erfolgt dabei durch sog. Stripp-Anlage. Dieser ein Wasseraktivkohlefilter nachgeschaltet. Die Abluft wird nach Reinigung in einem Aktivkohlefilter im Kreislauf gefahren, so dass im Regelfall keine Abluft entsteht.

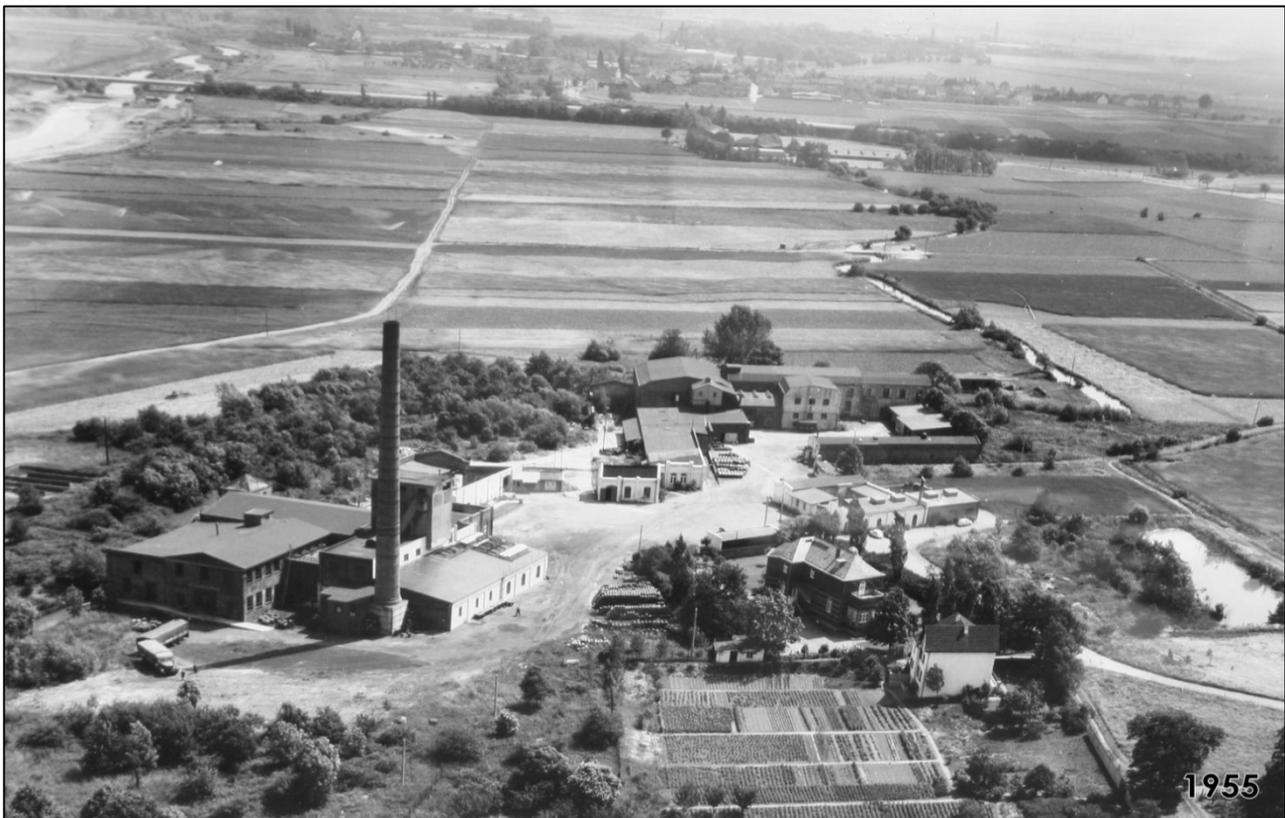
**Abb. 11: Ehem. Papierfabrik Düren-Merken, Katharinenstraße, Schrägluftbild 1955 (Quelle: StuKrADN, Bildarchiv 2)**

Bei orientierenden Standortuntersuchungen im Jahr 2009 wurden auf dem Betriebsgelände der ehemaligen Papierfabrik in Düren-Merken (Abbildung 11, Schrägluftbild von 1955) im Bereich der betriebseigenen Gleisanlagen eine räumlich begrenzte, massive Belastung des Bodens und des Grundwassers durch Teeröle (PAK) festgestellt.

Durch nachfolgende gutachterliche Untersuchungen konnte nachgewiesen werden, dass sich der Belastungsherd offensichtlich auf natürlichem Wege eingekapselt hat. Im weiteren Grundwasserabstrom waren bereits auf dem Betriebsgelände keine Grundwasserbelastungen mehr festzustellen.

PAK-Konzentrationen des Grundwassers oberhalb der beurteilungsrelevanten Werte finden sich nur im unmittelbaren abströmigen Nahbereich des Schadensherdes. Die Stoffgehalte in den übrigen Messstellen sind durchweg unauffällig. Ein Handlungsbedarf wird, über die Fortführung des Grundwasser-Monitorings hinaus, bei der derzeitigen Situation nicht gesehen.

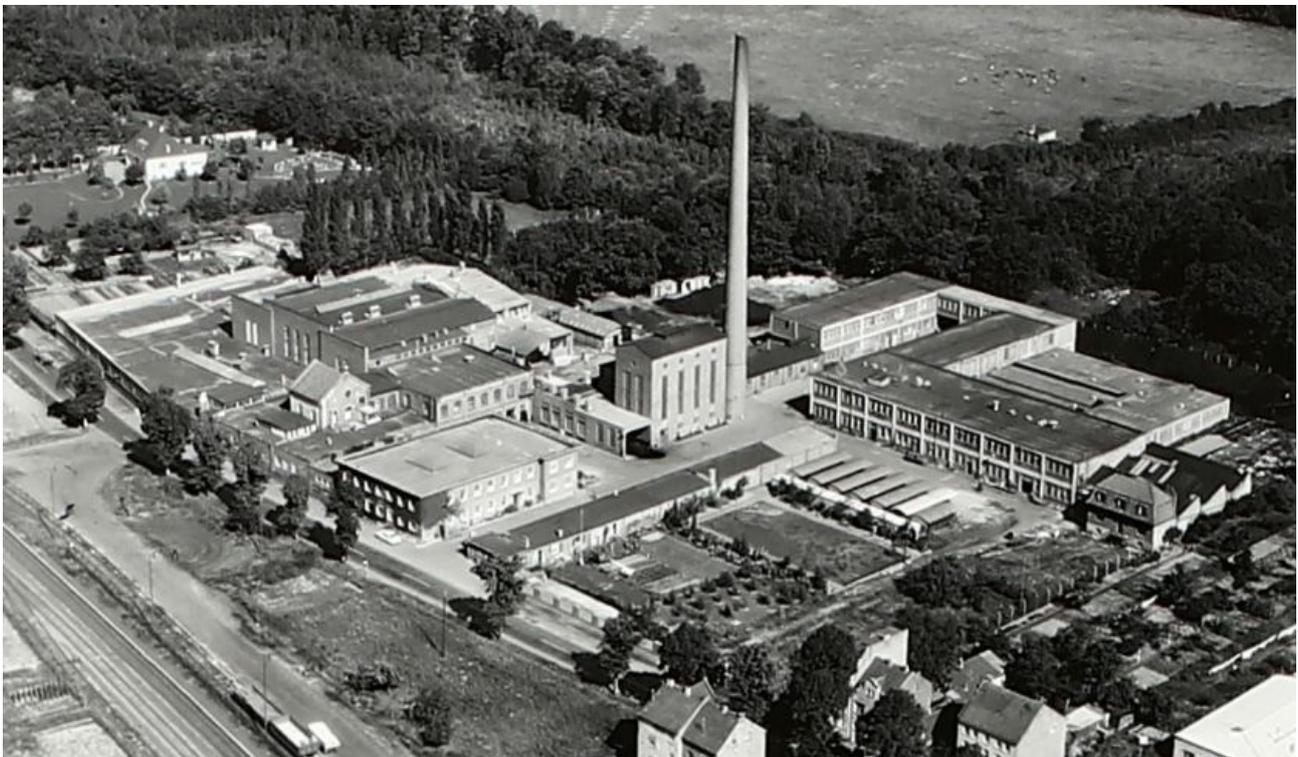
**Abb. 12: Papierfabrik Düren, Kreuzauer Straße, Schrägluftbild 1957 (Quelle: StuKrADN, Bildarchiv 2)**

Bei Bauarbeiten auf dem Standort dieser Papierfabrik (Abbildung 12, Schrägluftbild von 1957) im Jahr 1990 wurden im Bereich eines Fasslagers deutliche Bodenverunreinigungen festgestellt.

Durch das Absenken des Grundwassers im Schadensbereich in einem zentralen Förderbrunnen wird erreicht, dass die schadstoffbelasteten Bodenbereiche nicht mehr vom Grundwasser durchströmt werden. Dem Förderbrunnen nachgeschaltet ist eine Grundwasserreinigungsanlage (Aktivkohlefilter), die das geförderte Rohwasser bei möglichen erhöhten Schadstoffgehalten abreinigt. Das gereinigte Wasser ("Reinwasser") wird anschließend im Betrieb als Kühlwasser verwendet.

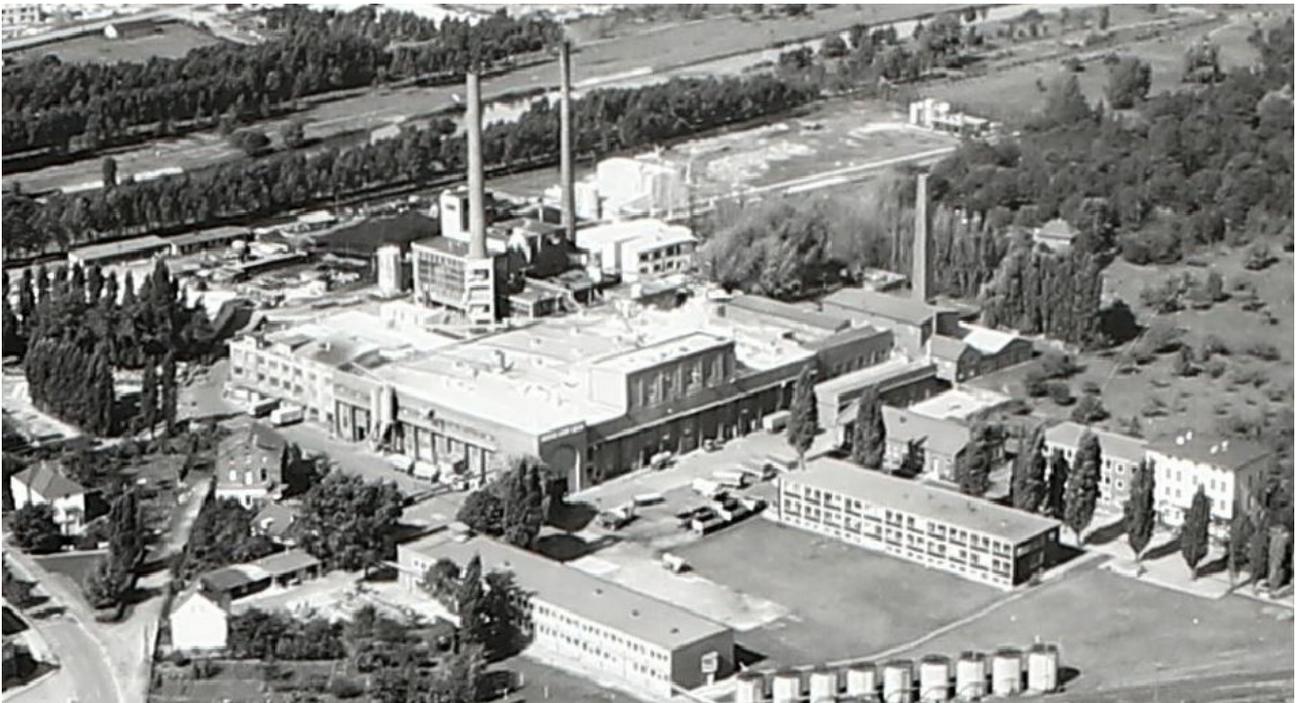
**Abb. 13: Chemische Fabrik Düren-Krauthausen, Kreuzauer Straße, Schrägluftbild 1957(Quelle: StuKrADN, Bildarchiv 2)**

Auf Grundlage des mit dem Kreis Düren abgestimmten Untersuchungskonzeptes wurde das Firmengelände 2009/2010 umfangreich untersucht. Im Ergebnis der Untersuchungen wurden in einigen Bereichen Boden- und Grundwasserbelastungen durch Polycyclische aromatische Kohlenwasserstoffe (PAK), Mineralölkohlenwasserstoffe (MKW) sowie leichtflüchtige chlorierte Kohlenwasserstoffe (LCKW) und leichtflüchtige aromatische Kohlenwasserstoffe (BTEX) festgestellt.
