**Vertiefte Untersuchungen  
von Betriebserfahrungen  
aus Kernreaktoren**

**Jahresbericht 2021 – 2022  
(April 2021 – März 2022)**

April 2022

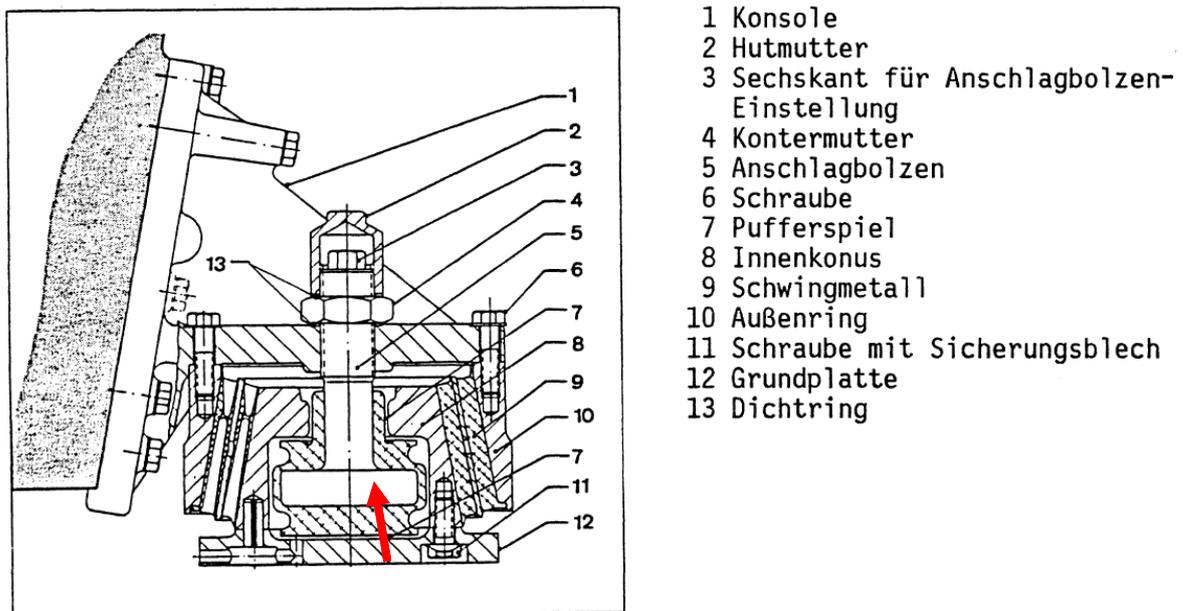
Nach Kenntnis der GRS handelt es sich bei den Notstanddieselaggregaten in der Anlage um Dieselmotoren eines Herstellers, dessen Dieselaggregate auch in deutschen Kernkraftwerken zum Einsatz kommen. Die Generatoren sind in der Anlage auf einem fest im Boden verankerten Grundrahmen montiert, während der Motor auf Motorlagern steht. Die Aufgabe dieser Motorlagerung ist es unter anderem, im Falle eines Erdbebens die Übertragung von Vibrationen auf den Motor und seine Bauteile zu vermindern. Zu diesem Zweck ist in den Lagern ein Spiel vorgesehen, das eine Relativbewegung zwischen Grundrahmen und Motor ermöglicht. Damit die Kupplung zwischen Motor und Generator durch deren Relativbewegung zueinander nicht unzulässig stark in radialer Richtung belastet wird, ist in jedem der Motorlager ein Anschlagbolzen zur Begrenzung der Auslenkung (Positionsnummer 5 in Abb. 3.1) vorgesehen.

**Abb. 3.1** Schnittansicht eines Motorlagers eines Dieselgenerators. Der rote Pfeil markiert das zur Dämpfung der Auslenkung des Lagers dienende elastomere Material

Die mechanischen Berechnungen, die im Rahmen der Bewertung des Sachverhalts vom Betreiber veranlasst wurden, ergaben, dass durch die nicht montierten Anschlagbolzen die zulässige radiale Auslenkung der Kupplung durch die Bewegung des auf dem Grundrahmen gelagerten Motors gegenüber dem starr montierten Generator im Falle eines 10.000-jährlichen Bemessungserdbeben überschritten werden könnte. Aus diesem Grund wurden die betroffenen Notstand-Notstromdiesel für nicht verfügbar erklärt. Die
