**Umweltamt des Kreises Düren**

# Bodenschutzbericht 2021

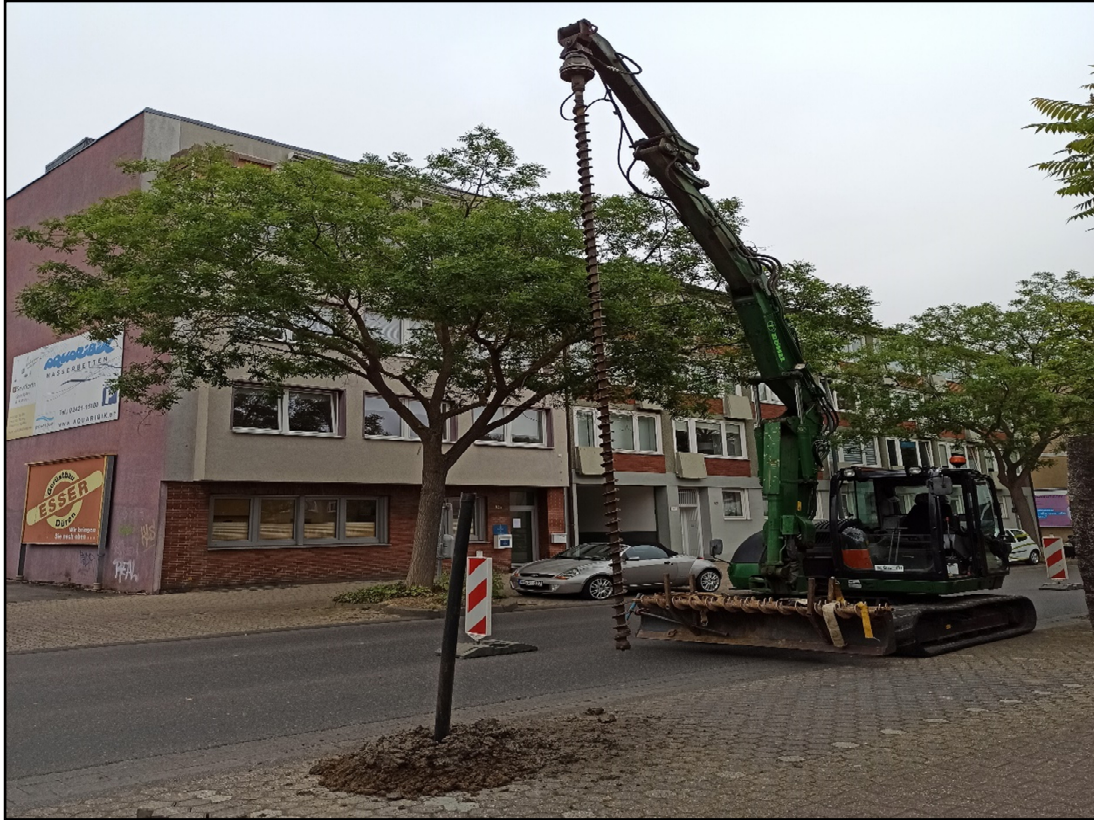
**Abbildung 5: Frontansicht des Standortes der ehemaligen chemischen Reinigung Oberstraße zum Zeitpunkt der Sondierungsarbeiten zum Bau der Grundwassermessstellen.**

Dabei zeigte sich, dass die Grundwasserbelastung in den Grundwassermessstellen im unmittelbarer Standortnähe vergleichbar ist mit den Ergebnissen früherer Untersuchungen. In den westlich des Altstandortes neu errichteten Grundwassermessstellen waren dagegen keine LHKW in erhöhten Konzentrationen nachzuweisen.

Festgestellte Auffälligkeiten in der Leitfähigkeit und im Redoxpotential sind jedoch deutliche Hinweise auf ablaufende Reduktionsprozesse bzw. auf biologische Aktivität im Grundwasserleiter. Dieses Ergebnis kann vorläufig als Negativnachweis dafür gewertet werden, dass die Schadstofffahne nicht, wie zwischenzeitlich angenommen werden musste, primär in westliche Richtung orientiert ist, sondern in nordöstliche Richtung.

Aufgrund der vorliegenden Untersuchungsergebnisse liegt nach Bewertung der Unteren Bodenschutzbehörde eine Altlast vor. Von dem Standort der ehemaligen Chemischen Reinigung geht eine räumlich begrenzte Verunreinigung des Grundwassers durch LHKW in nordöstliche Richtung aus. Als geeignete Variante für eine Sanierung des Standortes und der davon ausgehenden Grundwasserverunreinigungen wird derzeit ein Abriss der Altbebauung und eine Herdsanierung durch Bodenaustausch angesehen. Das sanierte Grundstück in Innenstadtlage könnte danach einer neuen Nutzung zugeführt werden.

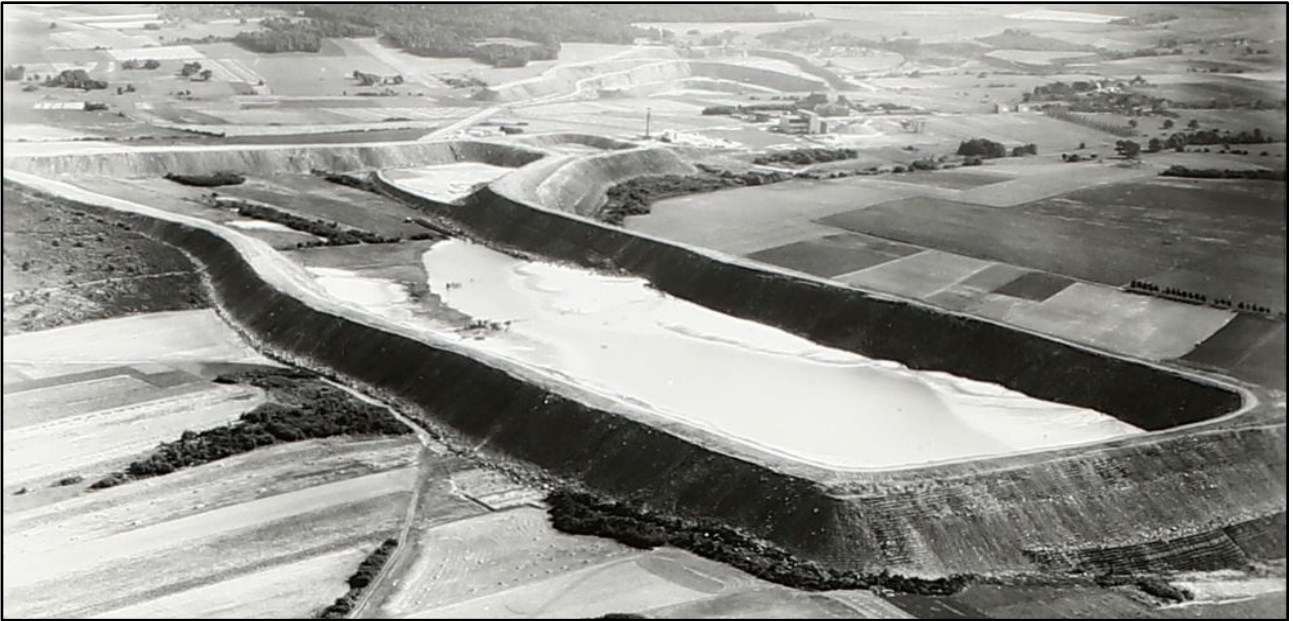
**Abbildung 6: Bergelhalde Beythal, Schrägluftbild 1959 (Quelle: StuKrADN)**

Derzeit wird am nordwestlichen Hangfuß austretendes schwermetallhaltiges Sickerwasser mittels einer Drainage gefasst und auf das Haldenplateau zurückgeleitet.

Ziel der derzeit laufenden Sanierungsuntersuchungen ist die Erarbeitung eines Handlungskonzeptes für die Bergehalde Beythal und deren Umgebung, mit dem die von den Schadstoffbelastungen ausgehenden Gefahren für die Umwelt dauerhaft beseitigt werden.

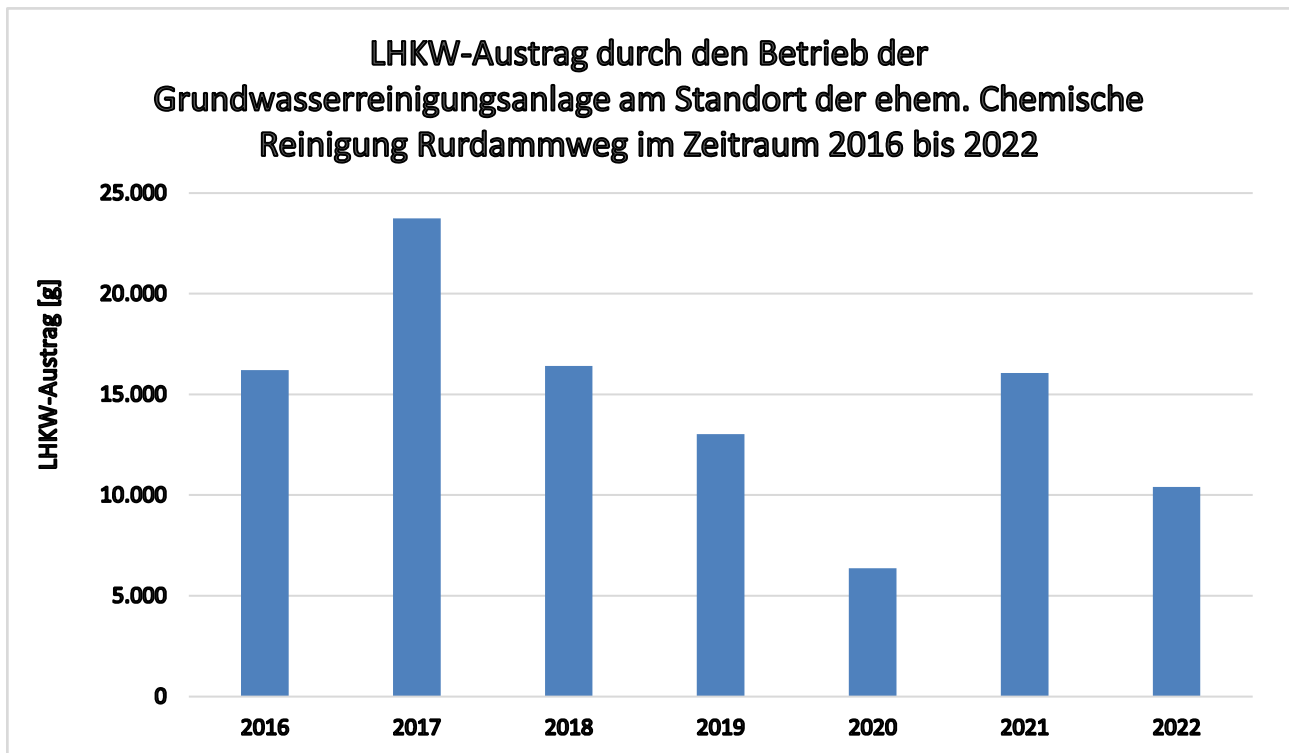
Abbildung 9: LHKW-Austrag über die zwei Förderbrunnen Fb 1 und Fb 2 der Grundwasserreinigungsanlage am Standort der ehem. Chemische Reinigung Rurdammweg im Zeitraum 2016 bis 2022; aufgetragen sind die aus dem Grundwasser entfernten LHKW-Mengen (in g).

Dabei ist die Wasserfördermenge der Pumpe Fb 1 auf das zu erwartende Niveau (25-30 m<sup>3</sup>/Tag) angestiegen und bei der Pumpe Fb 2 war sogar ein deutlicher Zuwachs der Wasserfördermengen festzustellen (35-40 m<sup>3</sup>/Tag), vermutlich auch wegen der Abschaltung des benachbarten Brunnens Fb 3. Wasserfördermengen 2021 gesamt rd. 23.000 m<sup>3</sup> (Vorjahr 17.800 m<sup>3</sup>).

Mit der Steigerung der Förderleistungen geht auch ein deutlicher Anstieg des Schadstoffaustrages einher. Es wurde ein deutlicher Anstieg des LHKW-Austrag von 6,4 kg in 2020 auf 16 kg in 2021 festgestellt. Die Daten aus den ersten sechs Monaten 2022 zeigen weiterhin einen deutlichen Schadstoffaustrag, der im 1. Halbjahr 2022 bereits das Gesamtergebnis von 2020 übersteigt. Abbildung 9 zeigt die Entwicklung des LHKW-Austrages aus dem Grundwasser im Zeitraum von 2016 bis 2022 (bis zum Monat Juni). Insgesamt sind seit Inbetriebnahme der Anlage 102 kg LHKW aus dem Grundwasser entfernt worden.

Im Jahr 2021 wurde im Rahmen einer Bachelorarbeit an der RWTH Aachen die Effizienz der Anlage untersucht und bewertet. Die Arbeit kommt zu dem Ergebnis, dass trotz der mittlerweile stark gesunkenen LHKW-Konzentration ein Ende der laufenden P&T-Maßnahme noch nicht absehbar ist. Die LHKW-Konzentrationen im Grundwasser liegen weiterhin deutlich über dem Sanierungszielwert von 25 µg/l.

Ein nachhaltiger Sanierungserfolg im unmittelbaren Grundwasserabstrom des Schadenszentrums konnte auch im Jahr 2021 noch nicht festgestellt werden. Die Anlage muss daher weiterbetrieben werden.

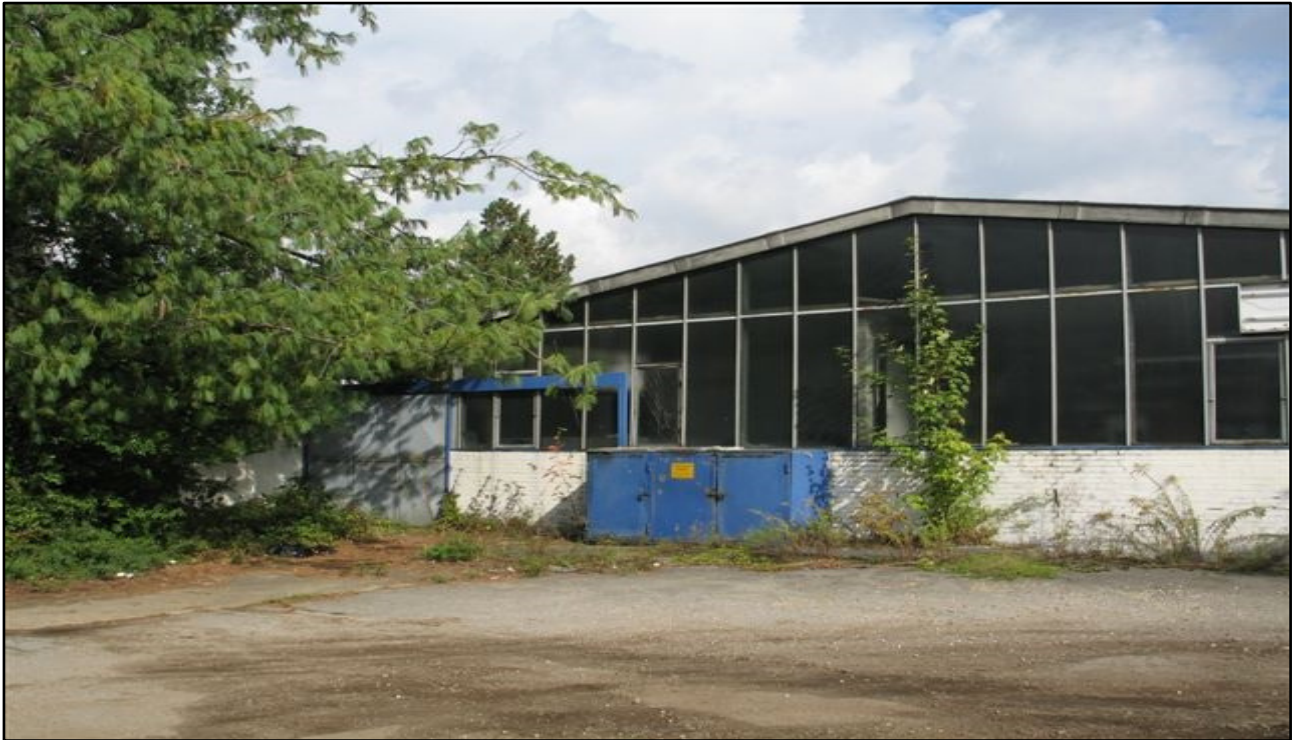
**Abbildung 7: Außenansicht des ehemaligen Betriebsgebäudes der Chemischen Reinigung Düren-Gürzenich, Mirweilerweg (Foto: Kreis Düren, Umweltamt 2012)**

Auf diesem ehemaligen Gewerbestandort wurde über Jahrzehnte eine Großwäscherei betrieben, in der verschmutzte Arbeitskleidung und Putzlappen mit fettlösenden Reinigungsmitteln gereinigt worden sind. Durch Leckagen an den Reinigungsmaschinen sowie durch einen unsachgemäßen Umgang mit diesen Stoffen ist es im Bereich dieses Standortes zu erheblichen Verunreinigungen des Bodens, der Bodenluft und insbesondere des Grundwassers durch leichtflüchtige chlorierte Kohlenwasserstoffe (LHKW) gekommen. Abbildung 7 zeigt die Außenansicht des ehemaligen Betriebsgebäudes der Chemischen Reinigung.

Nachdem zunächst alle Abfallstoffe von dem Standort entfernt wurden, sind im Jahr 2010 die aufstehenden Gebäude zurückgebaut worden. In den darauffolgenden beiden Jahren wurde eine LHKW-Phase im Grundwasserleiter abgesaugt. Dadurch konnten ca. 730 kg Lösungsmittel aus dem Grundwasserkörper entfernt werden. Die Maßnahme wurde beendet, nachdem keine nennenswerten LHKW-Mengen mehr gefördert werden konnten.

Nach umfangreichen Untersuchungen zur Ausdehnung des Schadens im Boden, in der Bodenluft und im Grundwasser wird aktuell in Kooperation mit dem AAV - Verband für Flächenrecycling und Altlasten die Sanierung der Altlast vorbereitet. Das Sanierungskonzept sieht vor, die Bodenbelastungen durch Großbohrungen mit einem Durchmesser von 2,5 m zu entfernen und die entstandenen Hohlräume mit unbelastetem Bodenmaterial zu verfüllen.

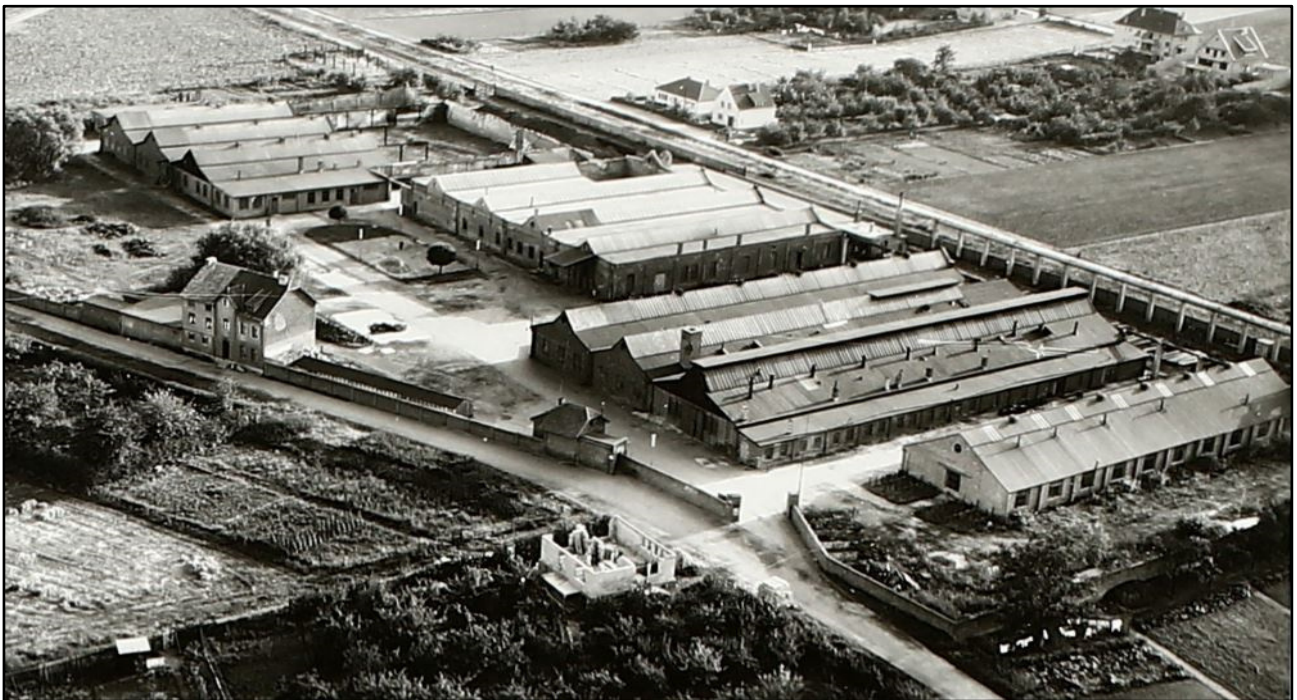
**Abbildung 8: Ehem. Apparatebau Düren-Gürzenich, Buschstraße, Schrägluftbild 1957 (Quelle: StuKrADN)**

Auf diesem Altstandort sind Transformatoren und Schweißaggregate hergestellt worden. Durch den Umgang mit umweltgefährdenden Substanzen während der Fabrikationsphase sind Schadstoffe in den Boden und in das Grundwasser gelangt. Unter anderem liegt ein Grundwasserschaden durch gelöstes Zink vor. Die ehemaligen Betriebsgebäude wurden abgebrochen und das Grundstück liegt derzeit brach.

Das Schadenszentrum um die errichtete Messstelle BK 11 zeigt dabei für die Parameter LHKW sowie Zink eine höhere Belastung der oberen quartären Grundwasserleiters. In allen weiteren Doppelmessstellen stellt sich jeweils das Tertiär als die belastetere Region heraus. Diese Beobachtung korreliert mit den vorangegangenen Untersuchungen.

Nach langwierigen Verhandlungen mit den Grundstückseigentümern liegt aktuell ein "Sanierungsplan Grundwasser" vor, auf dessen Grundlage die Sanierung des Umweltschadens erfolgen soll.

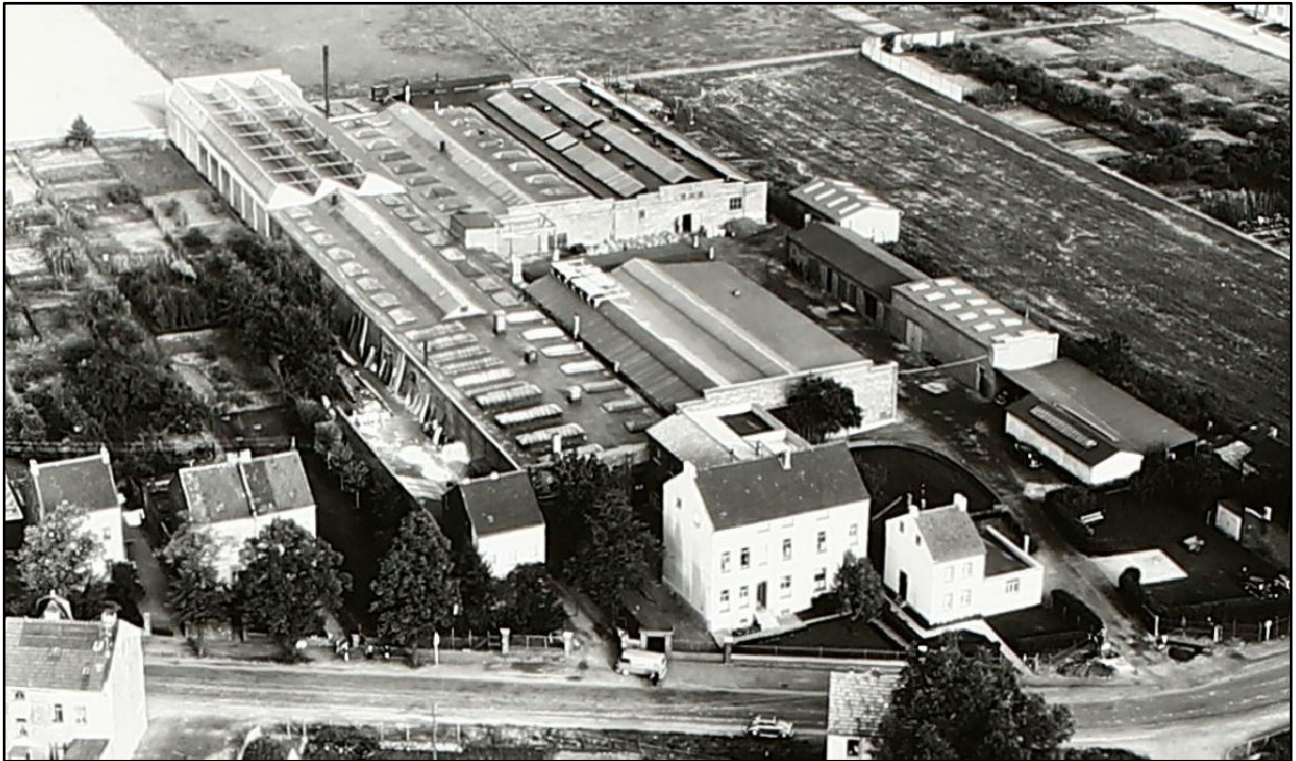
**Abbildung 10: Ehem. Metalltuchfabrik Düren, Nordstraße, Schrägluftbild 1957 (Quelle: StuKrADN)**

Bis 1970 wurden die produzierten Metallgewebe mit Waschbenzin entfettet. Vermutlich aus Gründen der Explosionsgefahr durch das Benzin-Luftgemisch wurden die Metallteile danach mit dem Lösungsmittel Tetrachlorethen in einer geschlossenen Anlage behandelt.

Ausgehend von dieser Anlage ist es zu Verunreinigungen des Bodens und des Grundwassers auf weiten Teilen des Grundstücks durch leichtflüchtige chlorierte Kohlenwasserstoffe (LHKW) gekommen.

Nachdem orientierende Untersuchungen durch das Umweltamt im Jahr 2011 Anhaltspunkte für Boden- und Grundwasserbelastungen durch LHKW ergeben hatten, wurde der Standort nachfolgend durch einen vom Grundstückseigentümer beauftragten Umweltgutachter untersucht. Aufbauend auf diesen Detailuntersuchungen zur Gefährdungsabschätzung hat der Gutachter ein Sanierungskonzept erarbeitet, dass die Sanierung der LHKW-Belastungen des Grundwassers durch eine pump-and-treat-Maßnahme vorsieht.

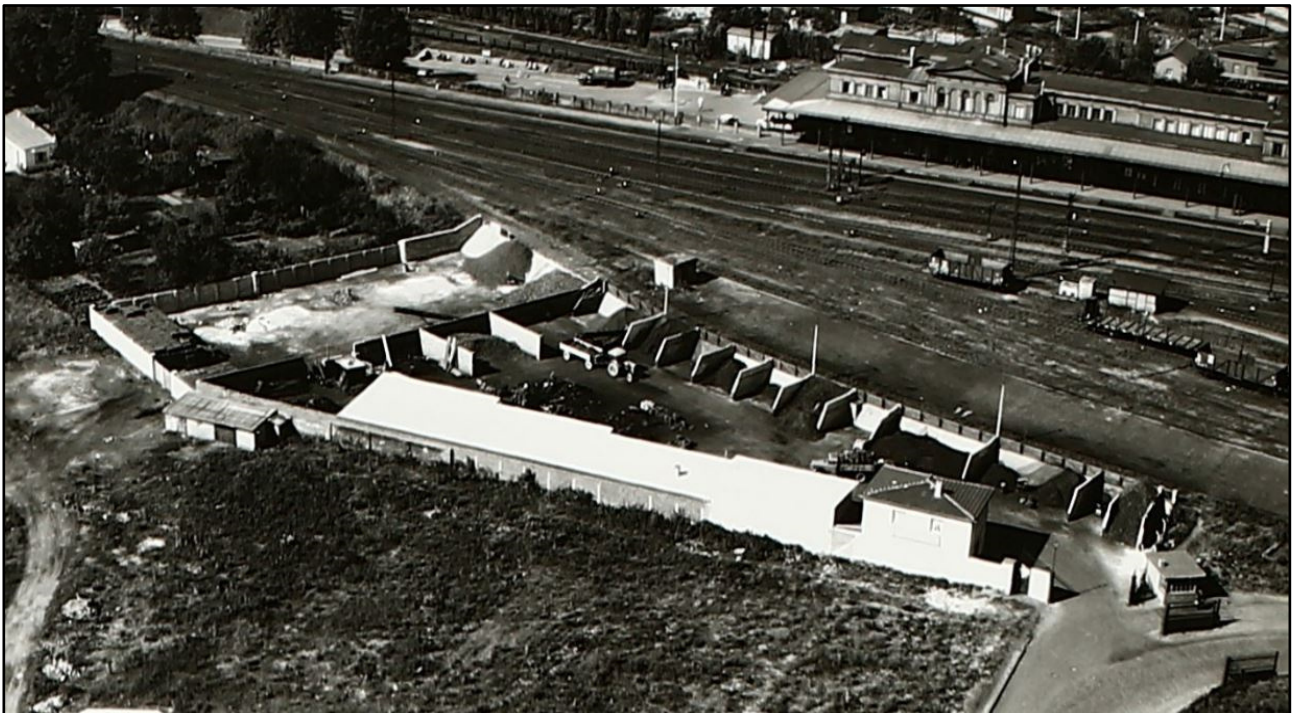
Abbildung 11: Ehem. Tanklager in Düren, Lagerstraße, Schrägluftbild 1957 (Quelle: StuKrADN)

Auf diesem Standort haben verschiedene Firmen bis etwa 1990 mit Kohlen und Mineralölprodukten gehandelt, diese dort gelagert und umgeschlagen. Abbildung 11 zeigt eine Ansicht des Standortes in einem Schrägluftbild aus dem Jahr 1957. Gut zu erkennen sind insbesondere die Lagerboxen für Kohlen.

Bei Tiefbauarbeiten auf dem Standort wurde ölverunreinigtes Bodenmaterial angetroffen. Grundwasserbeprobungen ergaben erhöhte Konzentrationen an Mineralölkohlenwasserstoffen und leichtflüchtigen aromatischen Kohlenwasserstoffen (BTEX) im Grundwasser.

Die Ergebnisse zeigen, dass weiterhin keine Schadstoffe den Standort über den Grundwasserpfad verlassen. Auf dem Gelände selber sind einige räumlich begrenzte Schadensbereiche vorhanden, von denen teilweise kurze und lagestabile Schadstofffahnen im Grundwasser ausgehen. Bei den Schadstoffkonzentrationen ist über die Jahre betrachtet eine Verringerung der Schadstoffkonzentrationen im Grundwasser festzustellen. Die Ergebnisse der Untersuchungen von Parametern zum Nachweis eines natürlichen Schadstoffabbaus zeigen das Potenzial für bzw. einen stattfindenden natürlichen Schadstoffabbau an, ohne dass diese Prozesse bislang quantifiziert worden sind.

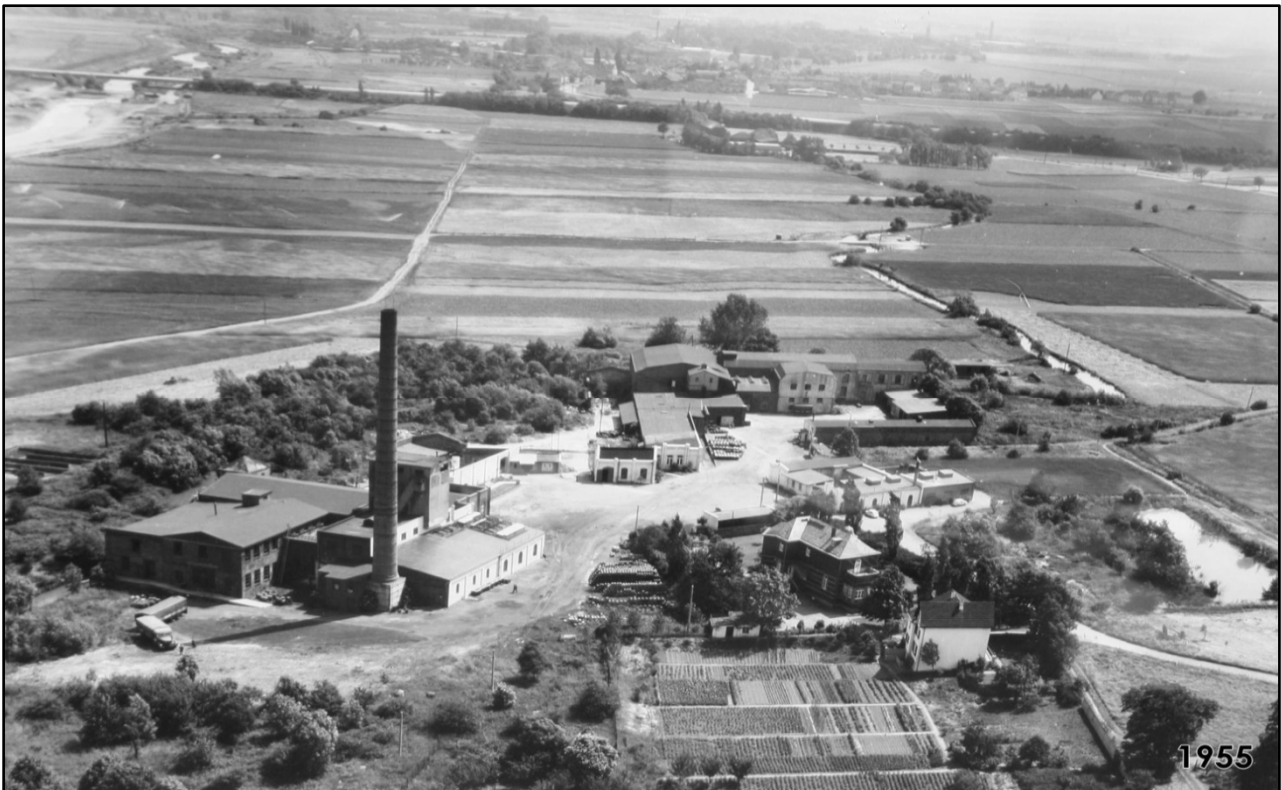
**Abbildung 12: Ehem. Papierfabrik Düren-Merken, Katharinenstraße, Schrägluftbild 1955 (Quelle: StuKrADN)**

Durch nachfolgende gutachterliche Untersuchungen konnte nachgewiesen werden, dass sich der Belastungsherd offensichtlich auf natürlichem Wege eingekapselt hat. Im weiteren Grundwasserabstrom waren bereits auf dem Betriebsgelände keine Grundwasserbelastungen mehr festzustellen.

PAK-Konzentrationen des Grundwassers oberhalb der beurteilungsrelevanten Werte finden sich nur im unmittelbaren abströmigen Nahbereich des Schadensherdes. Die Stoffgehalte in den übrigen Messstellen sind durchweg unauffällig. Ein Handlungsbedarf wird, über die Fortführung des Grundwasser-Monitorings hinaus, bei der derzeitigen Situation nicht gesehen.

Problematisch wird von Seiten des Gutachters eine bereits im Anstrom des Firmengeländes vorhandene, geringe Grundwasserbelastung durch PAK gesehen, die evtl. negative Auswirkungen auf die Schadenssituation auf dem Betriebsgelände haben könnte.

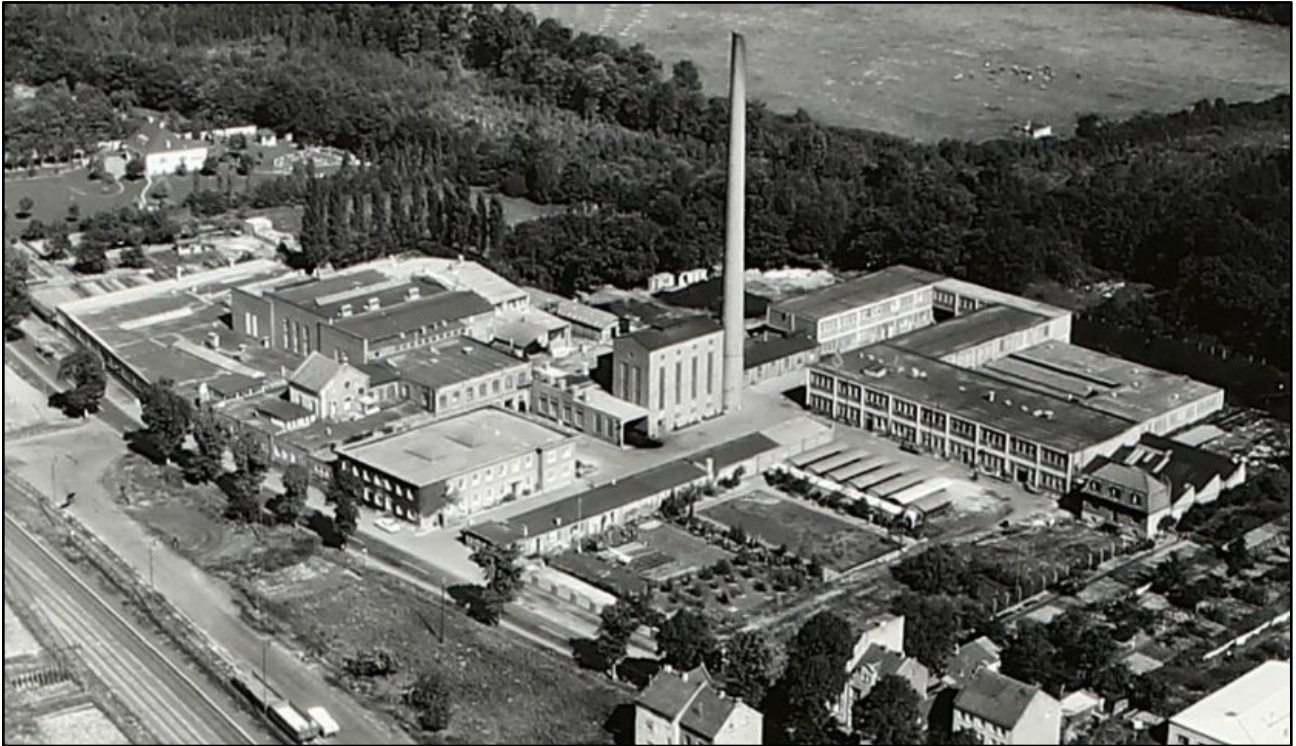
Abbildung 13: Papierfabrik Düren, Kreuzauer Straße, Schrägluftbild 1957 (Quelle: StuKrADN)

Bei Bauarbeiten auf dem Standort dieser Papierfabrik (Abbildung 13, Schrägluftbild von 1957) im Jahr 1990 wurden im Bereich eines Fasslagers deutliche Bodenverunreinigungen festgestellt.

Durch den von der Grundstückseigentümerin beauftragten Gutachter wurde in der Folge der Schadensumfang ermittelt und es wurde zur Gefahrenabwehr eine Grundwassersicherungsmaßnahme geplant und umgesetzt.

Durch das Absenken des Grundwassers im Schadensbereich in einem zentralen Förderbrunnen wird erreicht, dass die schadstoffbelasteten Bodenbereiche nicht mehr vom Grundwasser durchströmt werden. Dem Förderbrunnen nachgeschaltet ist eine Grundwasserreinigungsanlage (Aktivkohlefilter), die das geförderte Rohwasser bei möglichen erhöhten Schadstoffgehalten abreinigt. Das gereinigte Wasser ("Reinwasser") wird anschließend im Betrieb als Kühlwasser verwendet.

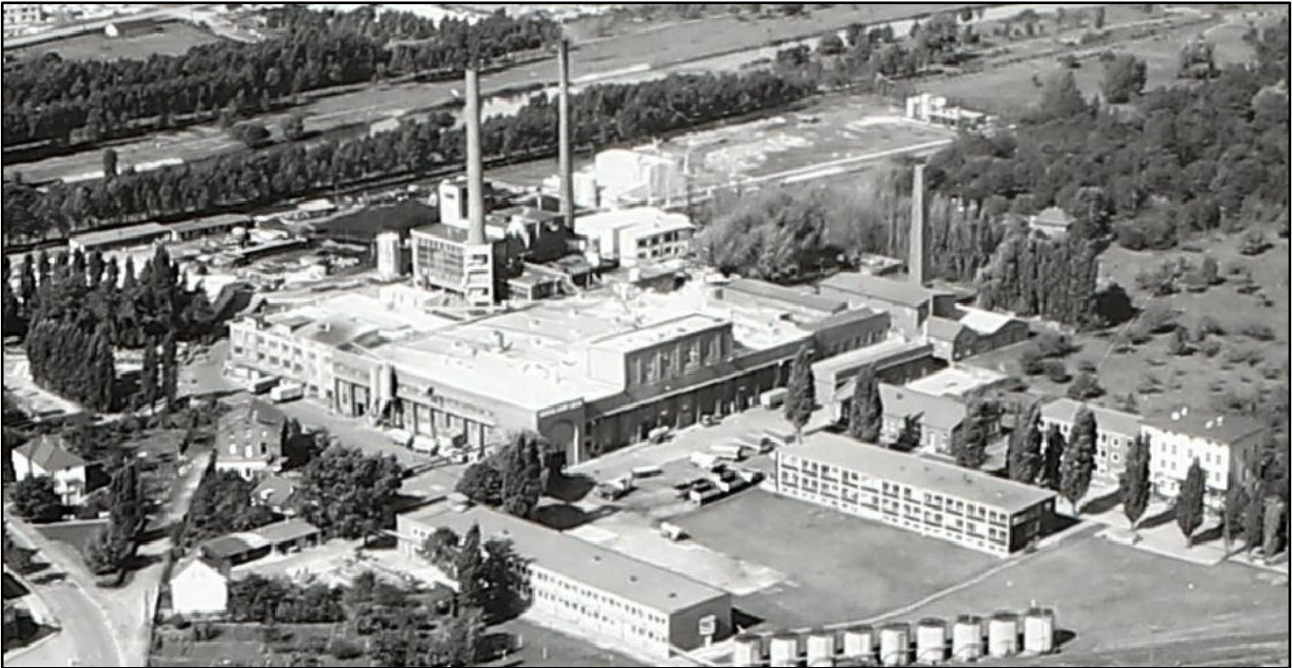
**Abbildung 14: Chemische Fabrik Düren-Krauthausen, Kreuzauer Straße, Schrägluftbild ca. 1962 (Quelle: StuKrADN)**

Auf Grundlage eines abgestimmten Untersuchungskonzeptes wurde das Fabrikgelände (Abbildung 14, Schrägluftbild von ca. 1962) in den Jahren 2009/2010 umfangreich untersucht. Im Ergebnis der Untersuchungen wurden in einigen Bereichen Boden- und Grundwasserbelastungen durch Polycyclische aromatische Kohlenwasserstoffe (PAK), Mineralölkohlenwasserstoffe (MKW) sowie leichtflüchtige chlorierte Kohlenwasserstoffe (LHKW) und leichtflüchtige aromatische Kohlenwasserstoffe (BTEX) festgestellt.

Zur abschließenden Gefährdungsabschätzung des Gefährdungspfad des Boden-Grundwasser wurden im Jahr 2011 fünf Grundwassermessstellen im Abstrom belasteter Bodenbereiche auf dem Firmengelände errichtet. Die durchgeführten Untersuchungen haben, über bereits bekannte Tensidbelastungen, keine Hinweise auf die Verunreinigung des Grundwassers durch weitere Schadstoffe ergeben.
