**Vertiefte Untersuchungen  
von Betriebserfahrungen  
aus Kernreaktoren**

**Jahresbericht 2023 - 2024  
(April 2023 – März 2024)**

Zusammengestellt von  
Marc Foldenauer  
Vasily Fedorov

März 2024

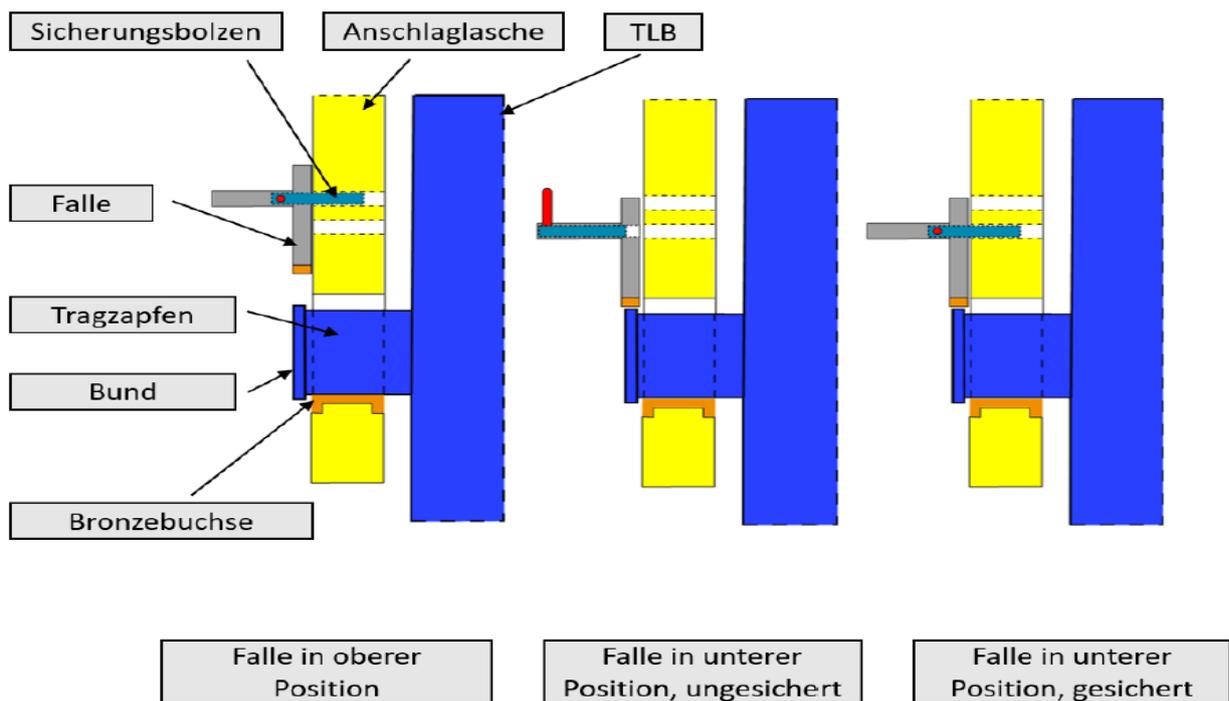
**Abb. 3.1** Schnitt durch Anschlaglasche und TBL als Prinzipskizze

Während des Transportvorganges eines Transport- und Lagerbehälters (TLB) vom Typ CASTOR nach seiner Beladung aus dem Beladebecken eines nicht mehr in Betrieb befindlichen Kernkraftwerks wurde festgestellt, dass die Falle, ein verschiebbares Sicherungselement der sogenannten Anschlaglasche, nicht wie vorgesehen durch ihren Sicherungsbolzen verriegelt war. Dies führte zu einem Riss im Auflagebereich der Bronzebuchse der Anschlaglasche.
