BBSR-
Online-Publikation
12/2024

Instandsetzung von Schimmelschäden in Fußbodenkonstruktionen nach Wasser- schäden, Pumpeffekt bei Estrichen

Prof. Matthias Zöllner
Géraldine Liebert
Silke Sous
Dr. Thomas Warscheid

Aachener Institut für Bauschadenforschung
und angewandte Bauphysik gGmbH

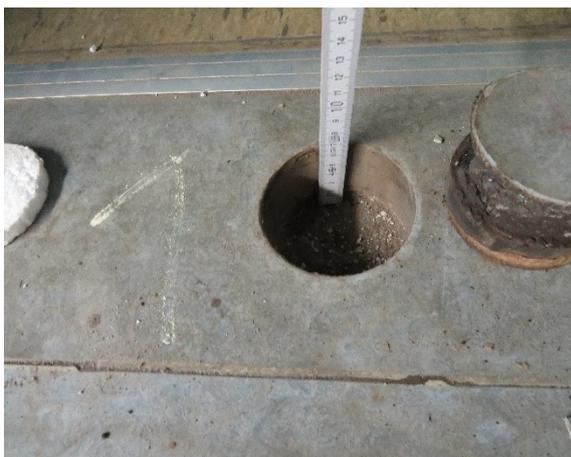
Abbildung 34
Ö1 – Türdurchgang: Bodenaufbau mit Gussasphaltestrich

Der Bodenaufbau in den im Erdgeschoss untergebrachten Fachräumen besteht aus einem Linoleumbodenbelag, der auf einem zwischen 3 und 5,5 cm dicken Gussasphaltestrich verklebt ist. Darunter befindet sich eine Holzweichfaserdämmung in einer Dicke zwischen 1 und 3 cm. Die Ausgleichsschüttung oberhalb der bituminös abgedichteten Bodenplatte ist etwa 1 cm dick (s. Abbildung 34 und Abbildung 35).

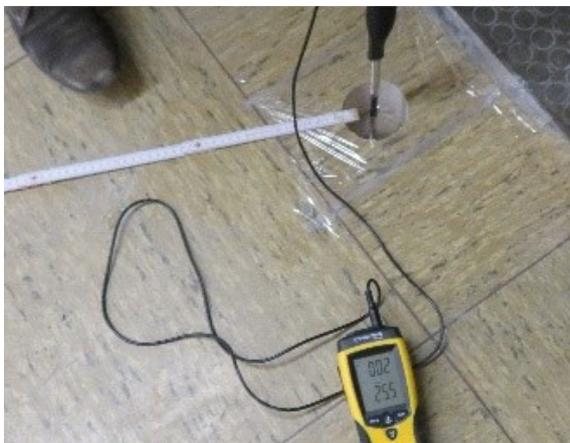
Abbildung 40
Messungen der Luftströmungen bei Öffnungsstelle Ö5

Bei Öffnungsstelle 5 differierten die Messergebnisse zwischen beiden Szenarien wenig: Bei Abständen von der 8 cm - Kernbohrung bzw. von der 12 mm - Bohrung von 0,5 m bzw. 1 m waren Luftströmungsgeschwindigkeiten zwischen 0,01 m/s und 0,02 m/s messbar, bei einem Abstand von 0,1 m zwischen 0,03 m/s bzw. 0,04 m/s. Auch nach Springen bzw. Hüpfen waren die Messwerte vergleichbar (s. Abbildung 40 und Abbildung 41).

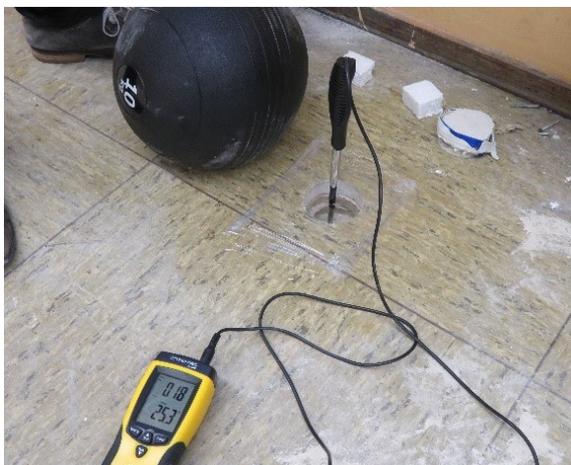
Abbildung 42
Messungen der Luftströmungen bei Öffnungsstelle Ö6

An Öffnungsstelle 6 lagen die Luftströmungsgeschwindigkeiten an der abgedeckten Kernbohrung bei einem Abstand von 0,5 m bzw. 1 m bei 0,13 m/s, bei einem Abstand von 0,1 m bis zu 0,20 m/s. An der kleinen Bohrung waren bei einem Abstand von 0,5 m bzw. 1 m keine Luftströmungen messbar, bei einem Abstand von 0,1 m ergaben sich bis zu 0,02 m/s. Nach Springen traten an der Kernbohrung Geschwindigkeiten bis zu 0,26 m/s, an der kleinen Bohrung bis zu 0,05 m/s auf (s. Abbildung 42 und Abbildung 43).

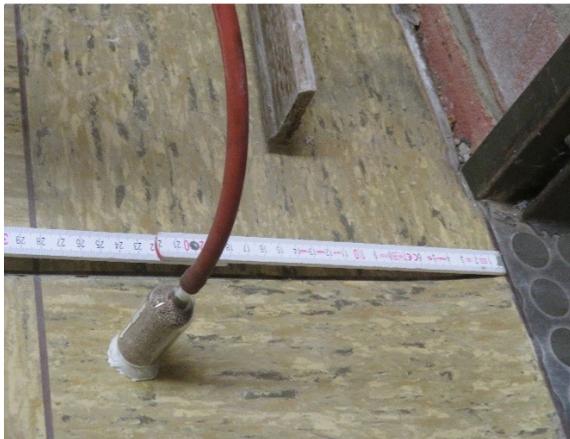
Abbildung 44
Rauchgasuntersuchungen bei Öffnungsstelle Ö5

An keiner der Untersuchungsstellen trat in Strömungswege gegebenes Rauchgas an den offenen Randfugen aus (s. Abbildung 44 und Abbildung 45).

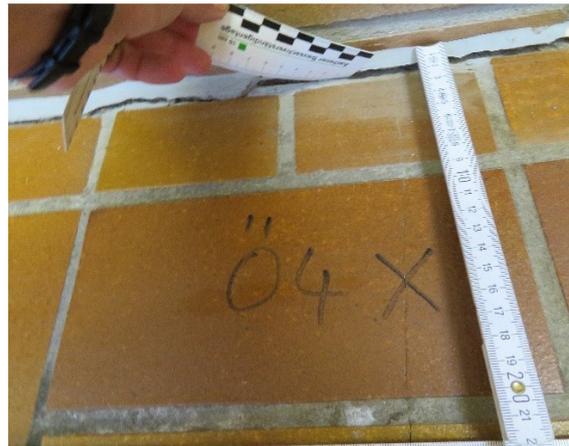
Abbildung 58
Offene Randfuge bei Öffnungsstelle Ö4
