# 5

## RÜCKBAU VON SECHS KESSELBRUNNEN UND ACHT VERTIKALBRUNNEN DER STADTWERKE DÜSSELDORF AG AM WASSERSTANDORT DÜSSELDORF FLEHE

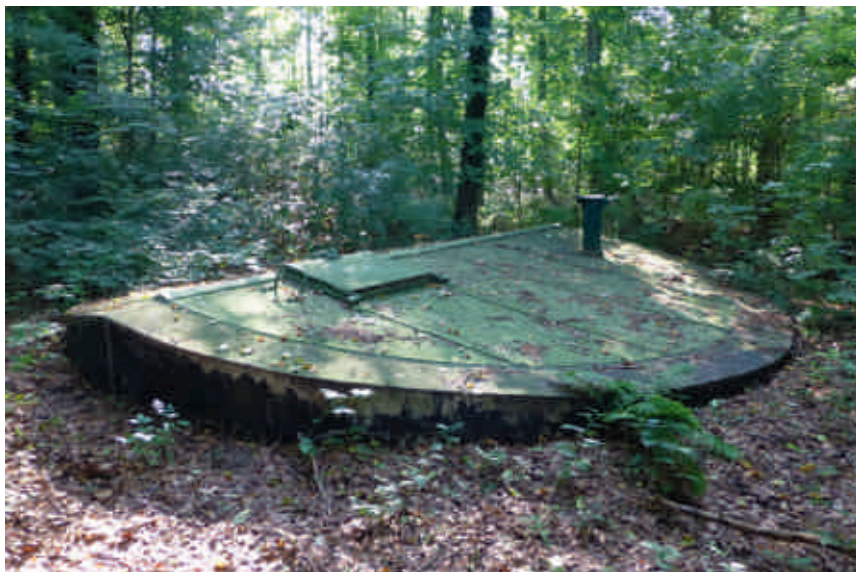
**Bild 5.2:** Außenansicht Kesselbrunnen Nr. VIII

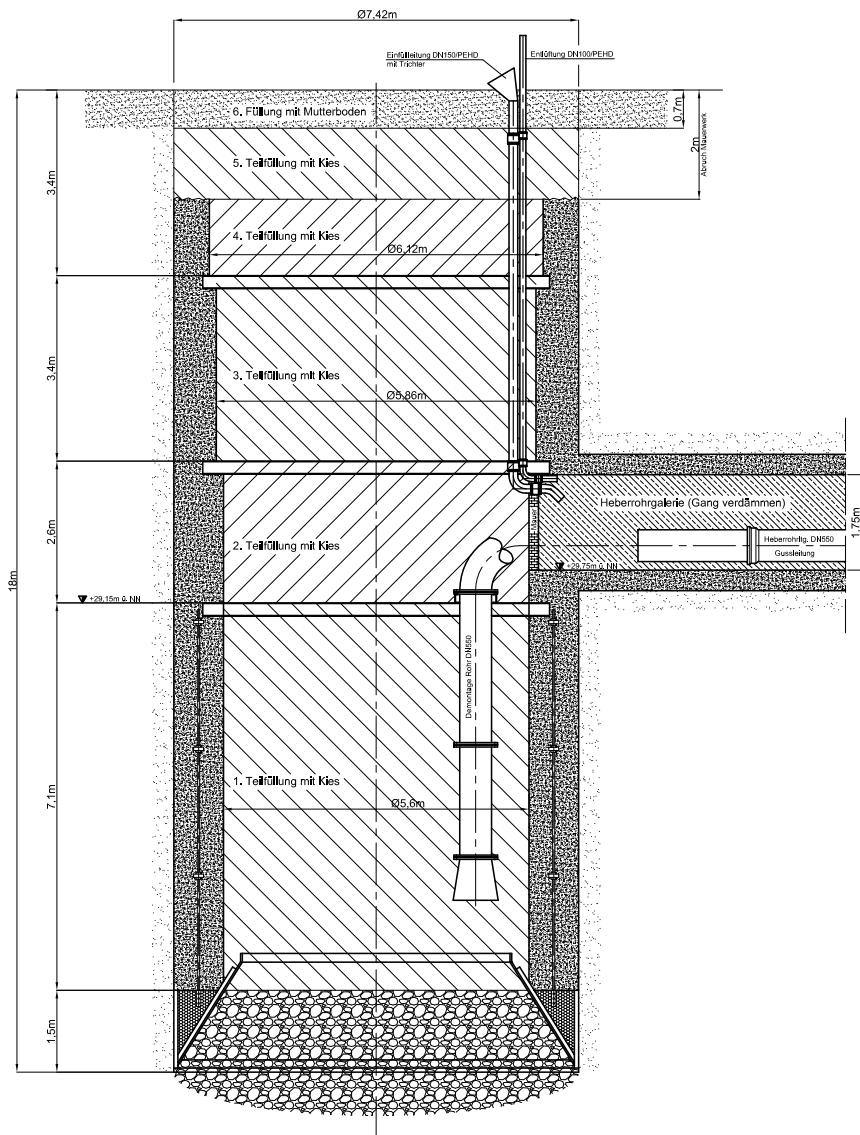
(Die Maße entsprechen den Kesselbrunnen Nr. VIII + IX)

**Bild 5.3:** Schnittdarstellung Verfüllung Kesselbrunnen

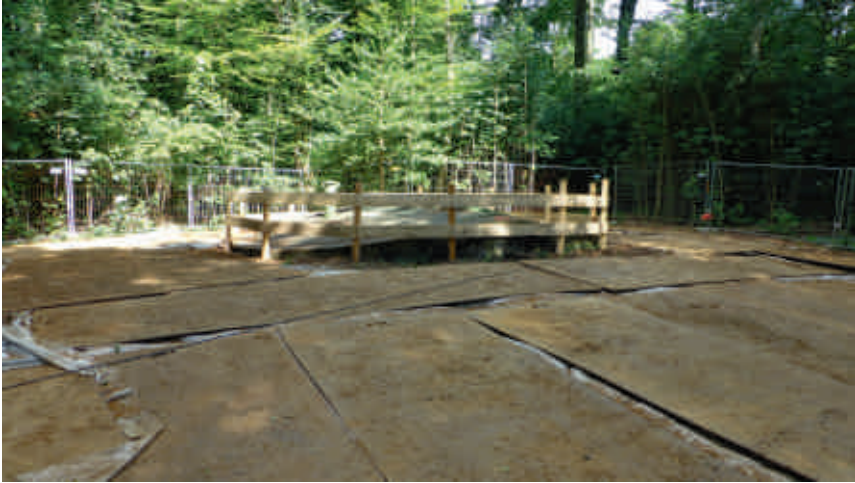
**Bild 5.4:** Absicherung eines Kesselbrunnens vor unbefugtem Zutritt und versehentlichem Absturz

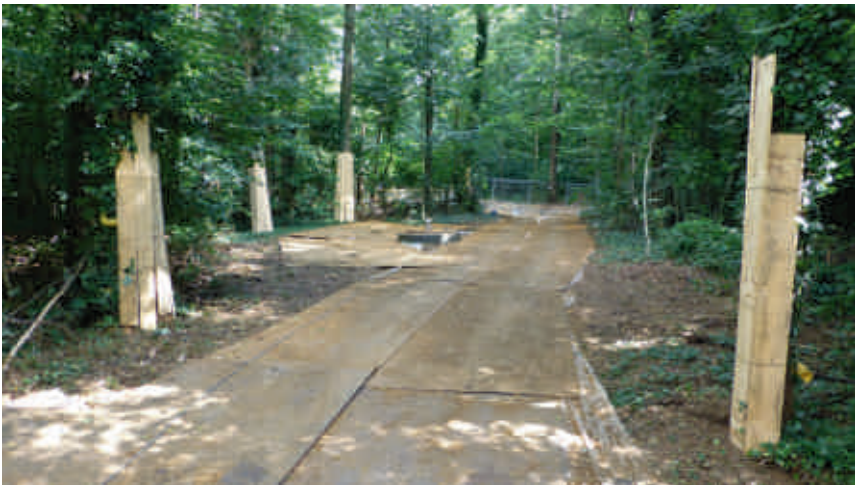
**Bild 5.5:** Auslegung von Stahlplatten und Baumschutz im Arbeitsbereich

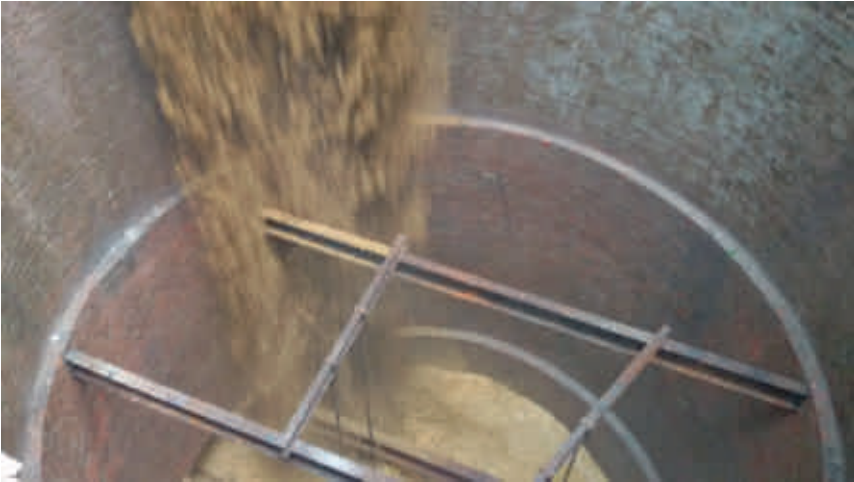
**Bild 5.6:** Teilverfüllung des Brunnenschachtes mit Kies

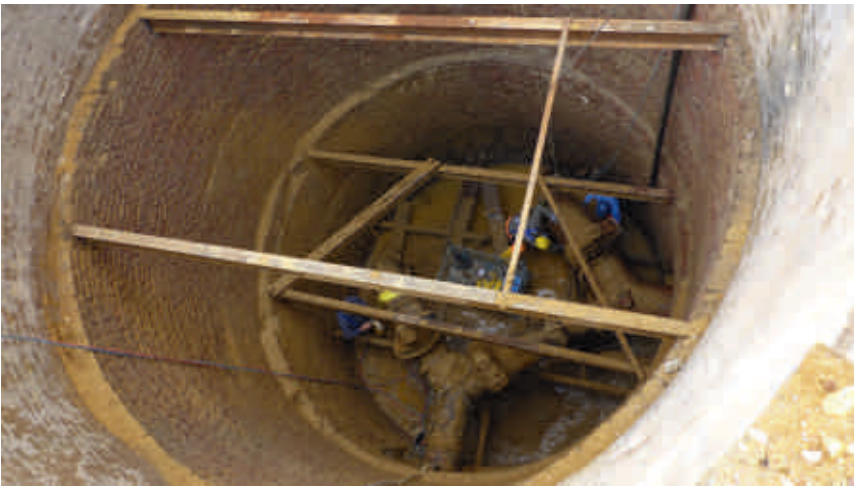
**Bild 5.7:** Demontage der Rohrleitungen und Armaturen im Brunnenschacht

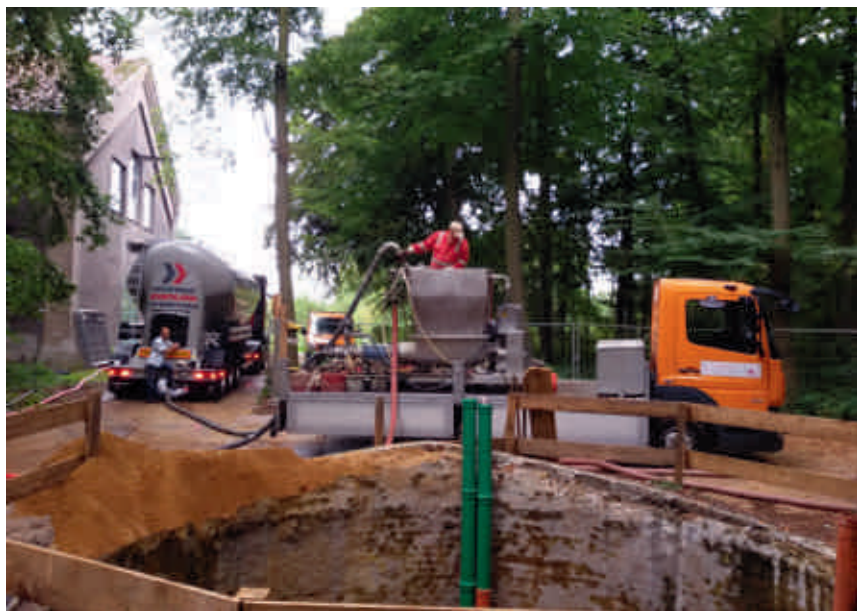
**Bild 5.8:** Verfüllung eines Heberrohrganges mit Dämmen

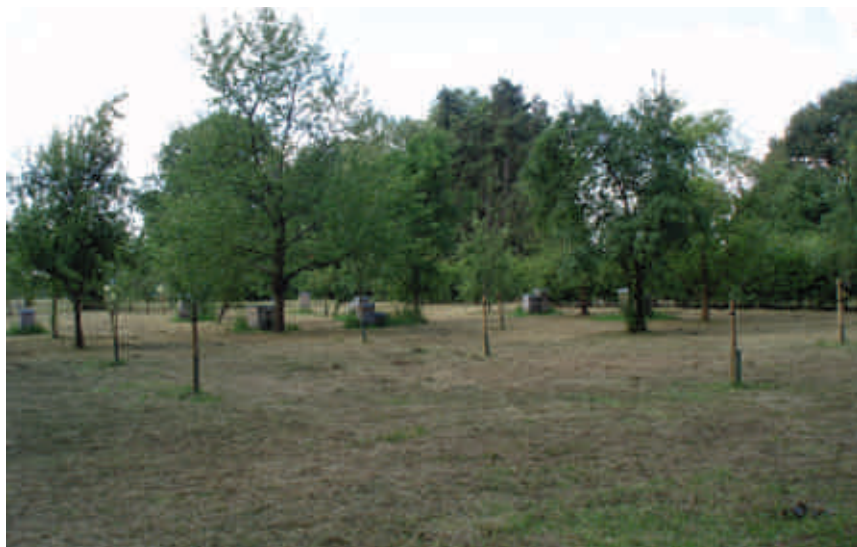
**Bild 5.9:** Aufforstung nach Abschluss der Arbeiten
