# **Fukushima Daiichi** **11. März 2011**

## **Unfallablauf | Radiologische Folgen**

**2. Auflage 2013**

Gesellschaft für Anlagen- und Reaktorsicherheit (GRS) mbH

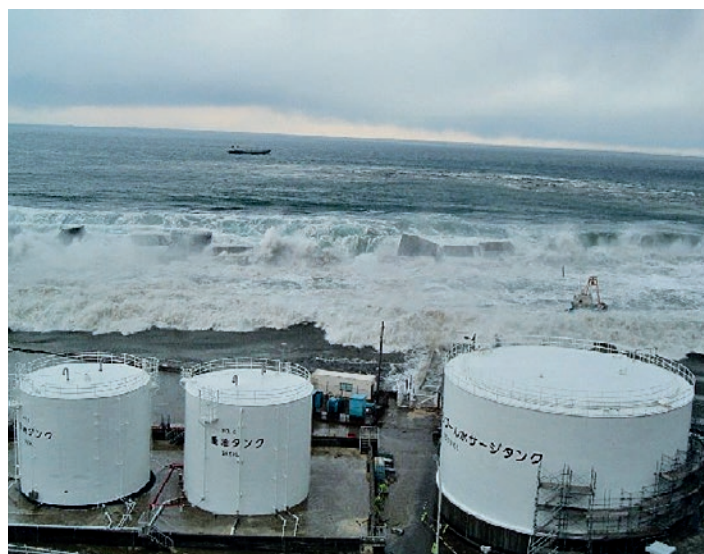
**Abb. 3.3:** Beginn der Überflutung des Anlagengeländes, aufgenommen von einer Überwachungskamera. Aus späteren Luft- und Satellitenaufnahmen wurde ersichtlich, dass einige Tanks (in diesem Fall zwei Dieselvorratstanks und ein Kühlwasserbehälter) von der Art der hier gezeigten durch den Tsunami zerstört bzw. von ihrem ursprünglichen Standort weggerissen und landeinwärts getragen wurden (Quelle: TEPCO).

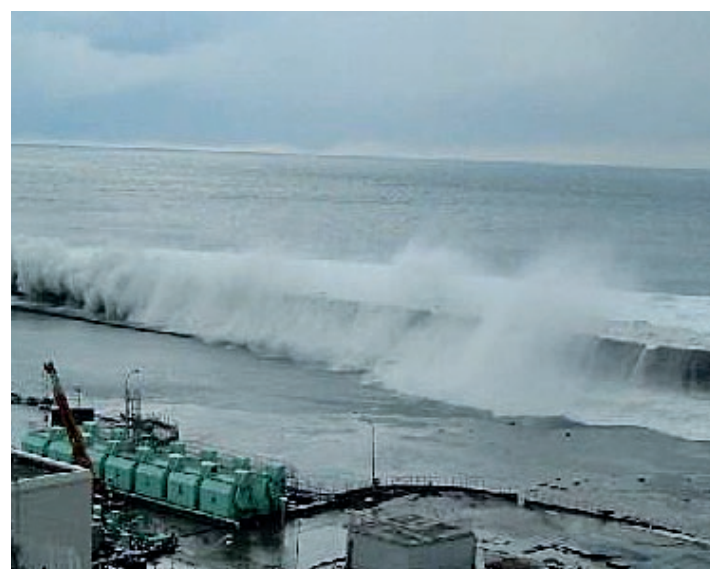
Gegen 15:27 Uhr erreichten die ersten Wellen des Tsunami den Kraftwerksstandort. Durch den Tsunami wurde das Nebenkühlwassersystem des Blockes überflutet und so schwer beschädigt, dass dessen Funktion im weiteren Unfallablauf nicht mehr verfügbar war. Zudem kam es zu einer Überflutung des Maschinenhauses, wodurch die darin befindlichen Notstromdiesel und die Batterien ebenfalls so stark beschädigt wurden, dass eine Notstromversorgung nicht mehr gegeben war. Aufgrund des dadurch bedingten gesamten Ausfalls der Stromversorgung war u. a. eine Überwachung der Anlagenparameter nicht mehr möglich. Da die gesamte Stromversorgung (externe Stromversorgung sowie Notstromdiesel und Batterien) ausgefallen war, stand kein System zur Bespeisung und Kühlung des Reaktors mehr zur Verfügung. Der Ausfall der Gleichstromversorgung führte zudem auslegungsgemäß zu einem Durchdringungsabschluss des Notkondensators. Somit war aufgrund des vollständigen Batterieausfalls auch der Notkondensator nicht verfügbar.

**Abb. 3.12:** Überflutung des seeseitigen Teils des Anlagengeländes durch erste Tsunamiwellen, aufgenommen durch eine Überwachungskamera (Quelle: TEPCO).

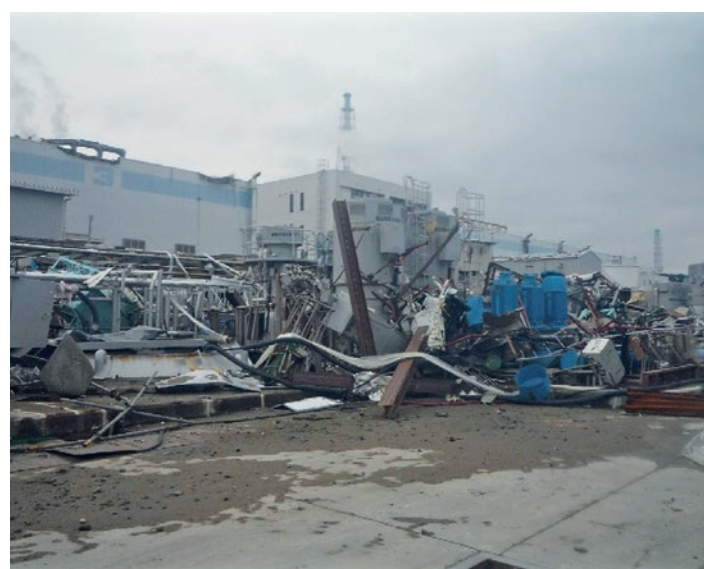
**Abb. 3.13:** Blick auf das Turbinenhaus von Block 3 (links im Hintergrund) nach dem Tsunami (Quelle: TEPCO).

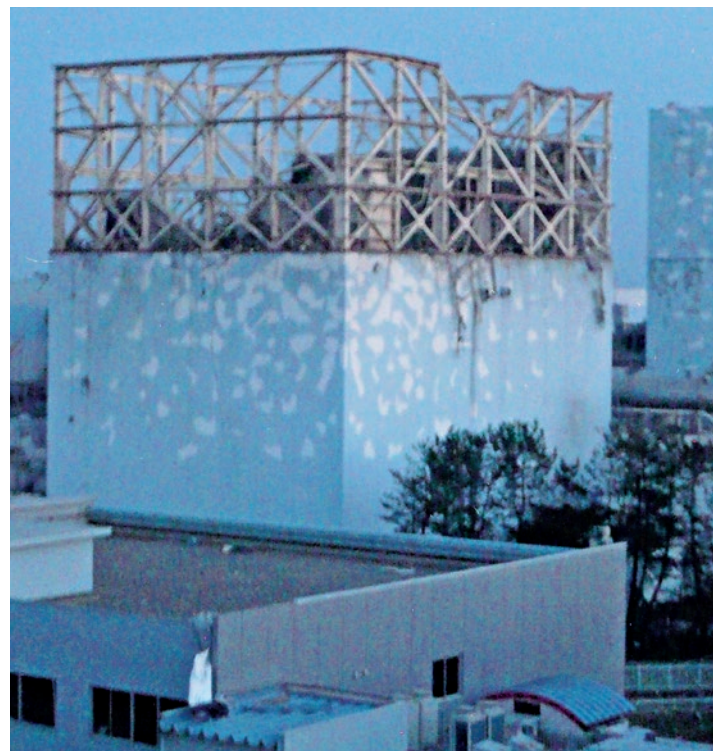
**Abb. 3.14:** Reaktorgebäude des Blocks 1 nach der Explosion am 13. März. 2011 (Quelle: TEPCO).

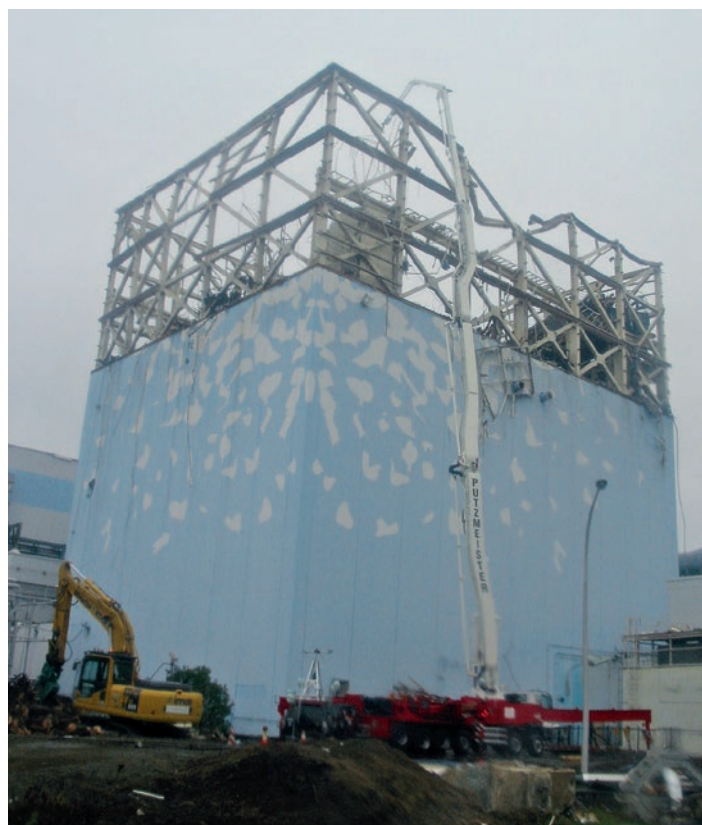
**Abb. 3.15:** Einspeisung von Wasser in das Brennelementlagerbecken des Blocks 1 mit einer Autobetonpumpe (Quelle: TEPCO).

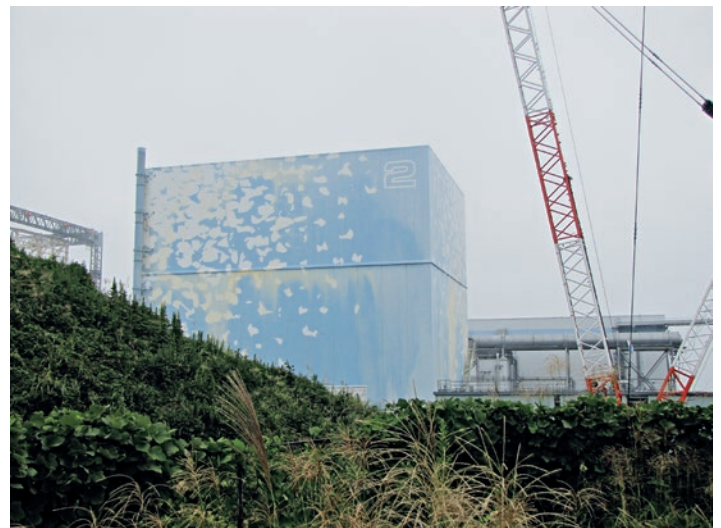
**Abb. 3.19:** Das praktisch unbeschädigte Reaktorgebäude von Block 2 (Quelle: TEPCO).

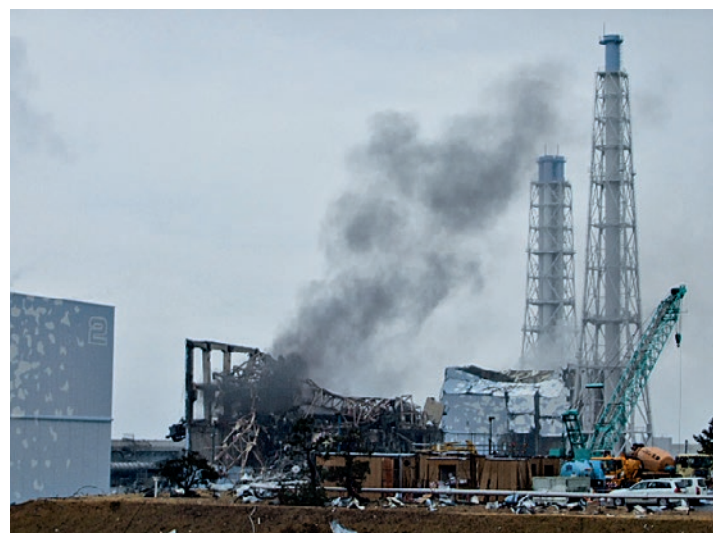
**Abb. 3.24:** Dunkler Rauch steigt aus dem zerstörten Reaktorgebäude 3 auf (Quelle: TEPCO).

Um 11:01 Uhr ereignete sich eine Explosion, die insbesondere den oberen Bereich des Reaktorgebäudes zerstörte. NISA und TEPCO gehen davon aus, dass es sich hierbei um eine Wasserstoffexplosion gehandelt hat und dass der Wasserstoff sich durch Leckagen am Sicherheitsbehälter im Reaktorgebäude ansammeln konnte [12]. Leckagen im Ventingsystem können jedoch auch nicht vollständig ausgeschlossen werden. Durch die Explosion wurden auch die Feuerlöschpumpen und die Schläuche so beschädigt, dass der RDB mit diesen Mitteln zunächst nicht mehr bespeist werden konnte [9]. Erst nachdem ein neues Leitungssystem aufgebaut worden war, konnte die Einspeisung von Meerwasser gegen 15:30 Uhr wieder aufgenommen werden [9].

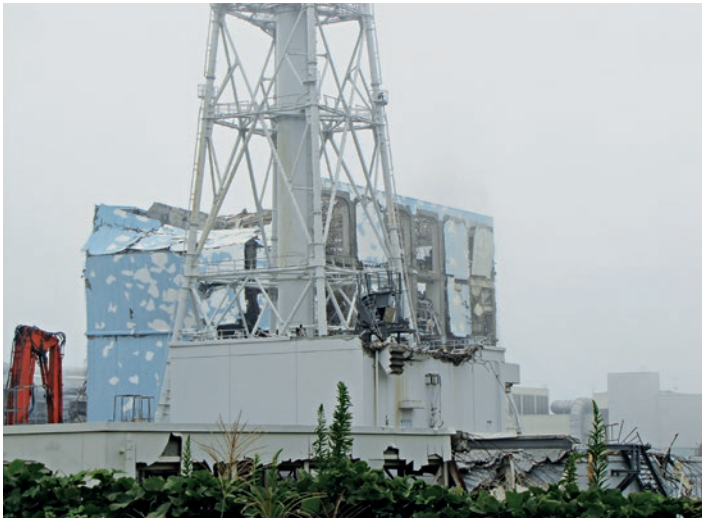
**Abb. 3.29:** Der durch eine Explosion stark beschädigte Block 4 (Quelle: TEPCO).

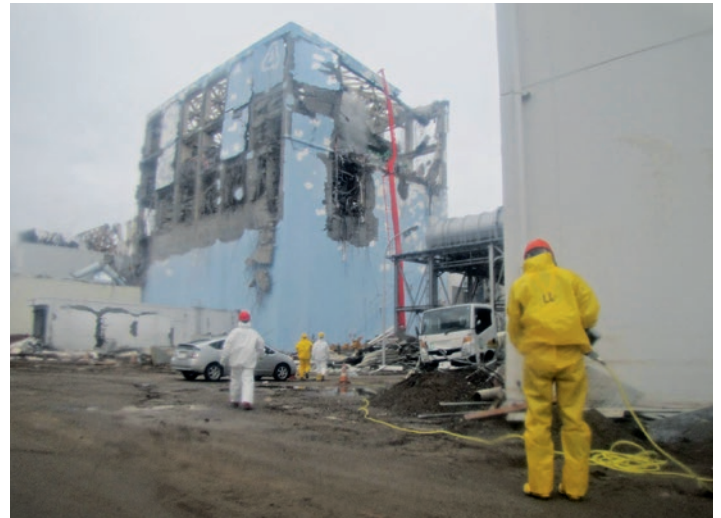
**Abb. 3.30:** Wassereinspeisung in Block 4 mithilfe einer Autobetonpumpe (Quelle: TEPCO).

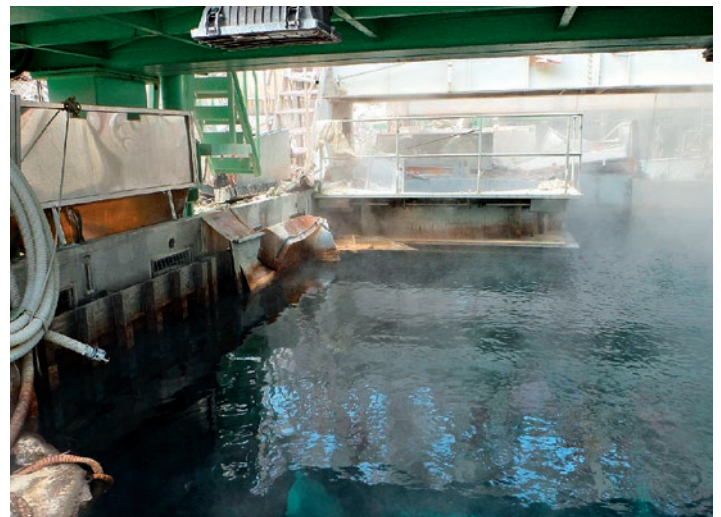
**Abb. 3.32:** Blick auf das Brennelementlagerbecken von Block 4 (aufgenommen am 29. Juni 2011) (Quelle: TEPCO).

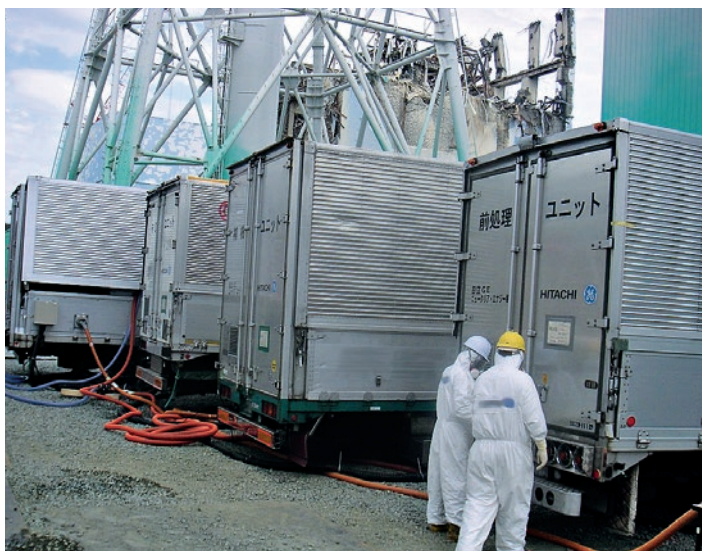
**Abb. 6.3:** Mobile Anlagen zur Entsalzung des Wassers in den BE-Lagerbecken (Quelle: TEPCO).

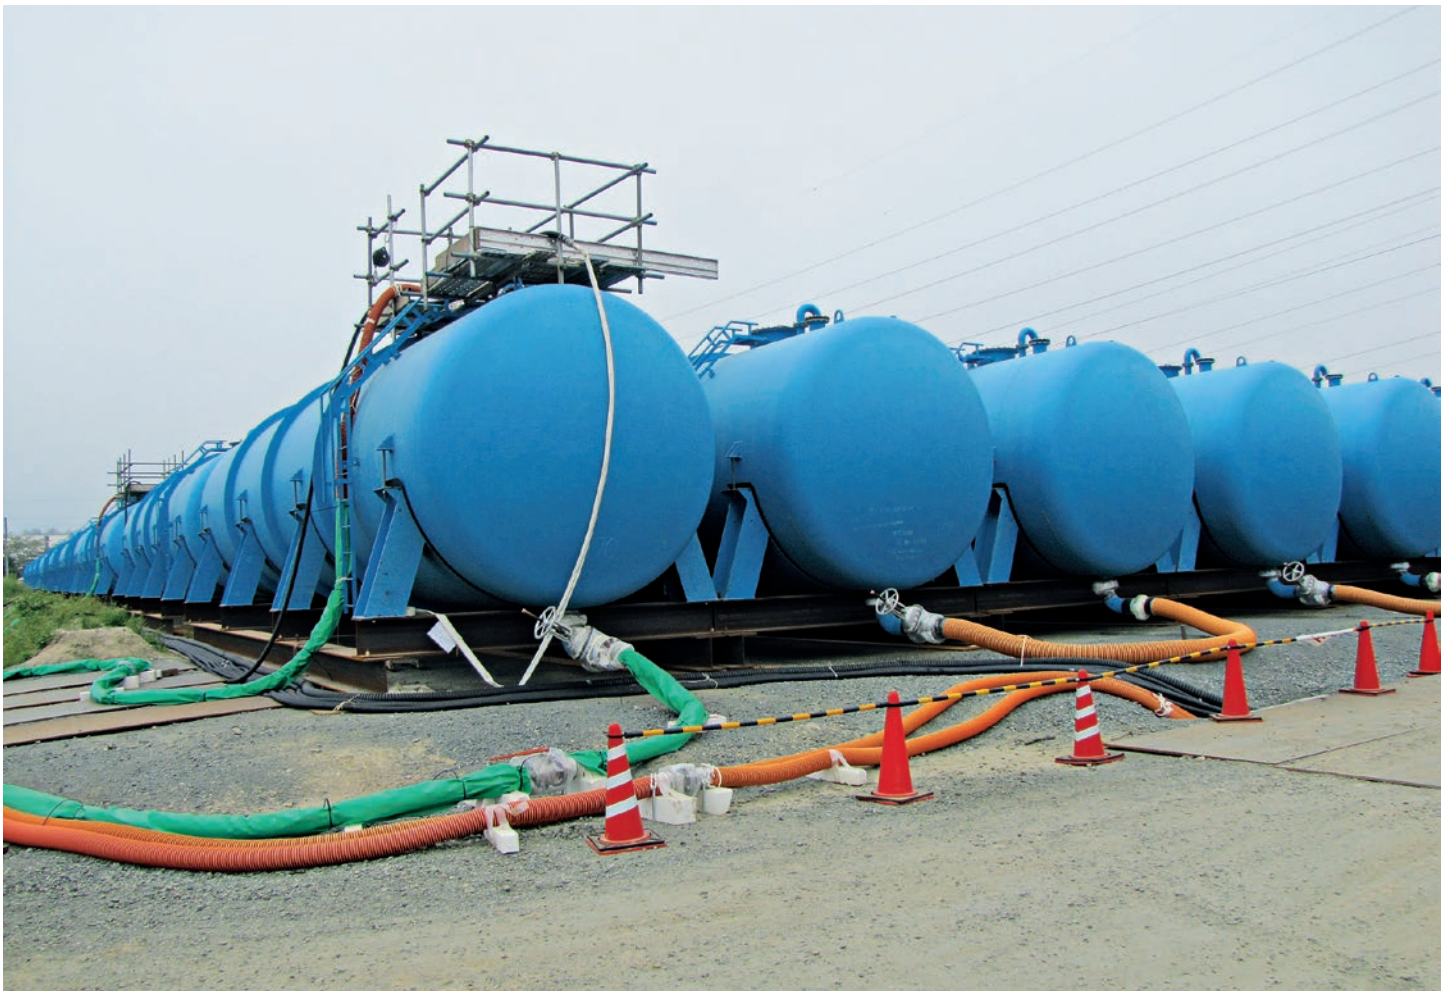
**Abb. 6.6:** Tanks zur Lagerung von kontaminiertem Wasser (100 t) (Quelle: TEPCO).

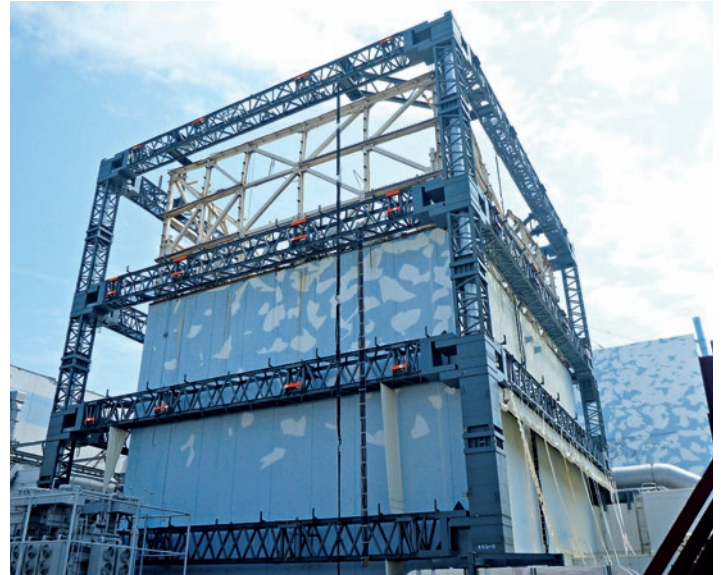
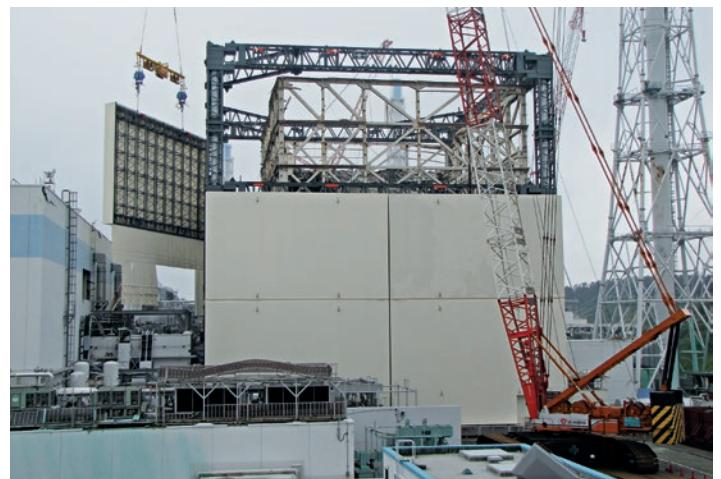
**Abb. 6.8:** Phasen der Errichtung der Einhausung um das Reaktorgebäude von Block 1 (Quelle: TEPCO).
