Fukushima Daiichi 11. März 2011

Unfallablauf | Radiologische Folgen

4. Auflage 2015

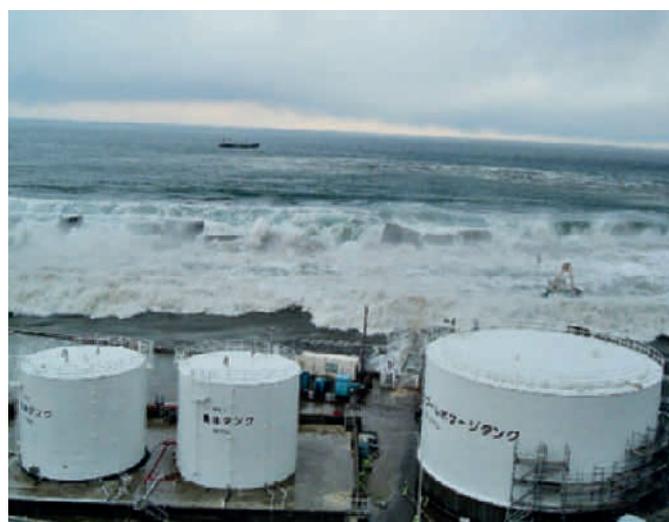
Abb. 3.3: Beginn der Überflutung des Anlagengeländes, aufgenommen von einer Überwachungskamera. Aus späteren Luft- und Satellitenaufnahmen wurde ersichtlich, dass einige Tanks (in diesem Fall zwei Dieselvorrattanks und ein Kühlwasserbehälter) von der Art der hier gezeigten durch den Tsunami zerstört bzw. von ihrem ursprünglichen Standort weggerissen und landeinwärts getragen wurden (Quelle: TEPCO).

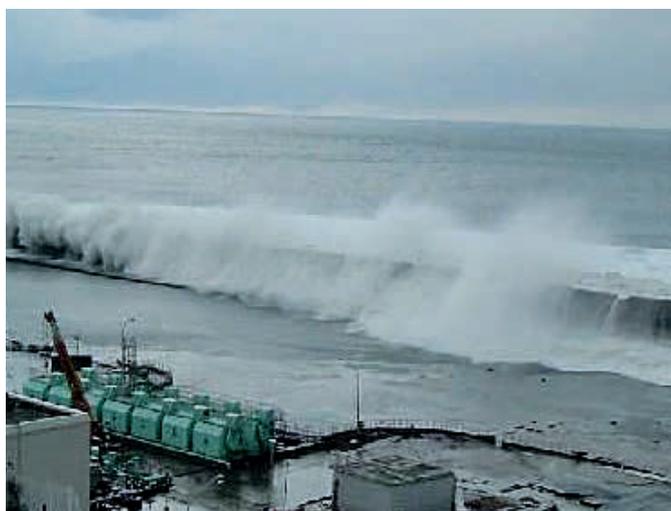
Abb. 3.12: Überflutung des seeseitigen Teils des Anlagengeländes durch erste Tsunamiwellen, aufgenommen durch eine Überwachungskamera (Quelle: TEPCO).

Ab 15:27 Uhr erreichten die ersten Wellen des Tsunami den Kraftwerksstandort. Durch den Tsunami wurde das Nebenkühlwassersystem des Blockes überflutet und so schwer beschädigt, dass dessen Funktion im weiteren Unfallablauf nicht mehr verfügbar war. Zudem kam es zu einer Überflutung großer Teile der Kellerräume der seeseitigen Gebäude, wodurch die im Maschinenhaus befindlichen Notstromdiesel und die Batterien im Schaltanlagegebäude so stark beschädigt wurden, dass eine Notstromversorgung nicht mehr gegeben war. Aufgrund des dadurch bedingten gesamten Ausfalls der Stromversorgung war u. a. eine Überwachung der Anlagenparameter nicht mehr möglich. Da die gesamte Stromversorgung (externe Stromversorgung sowie Notstromdiesel und Batterien) ausgefallen war, konnte kein System zur Bespeisung und Kühlung des Reaktors mehr betrieben werden. Da die Ventile des Notkondensators zum Zeitpunkt des Ausfalls der Gleich-

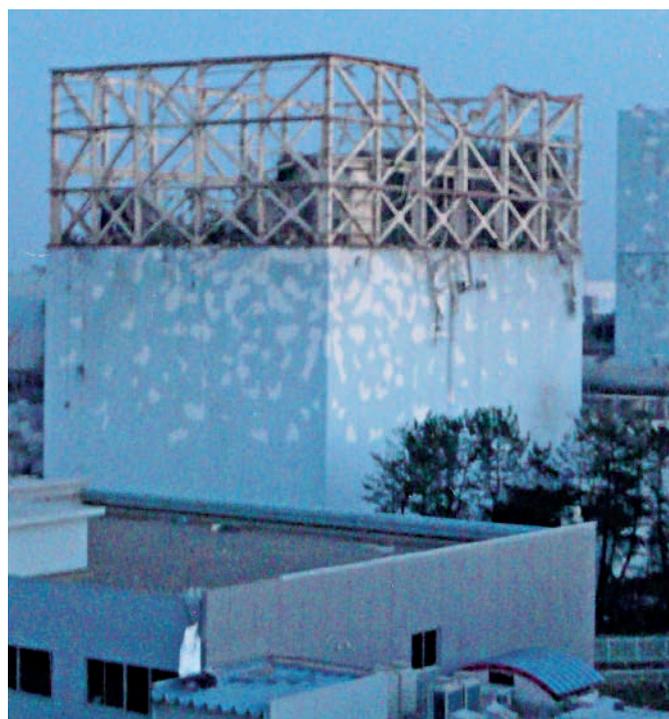
Abb. 3.14: Reaktorgebäude des Blocks 1 nach der Explosion am 12. März 2011 (Quelle: TEPCO).

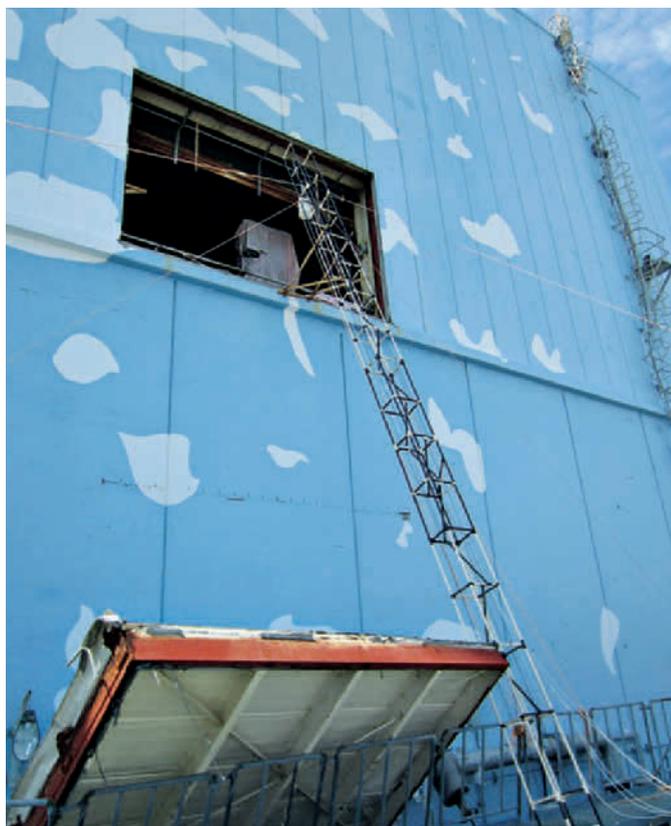
Abb. 3.20: Öffnung im Reaktorgebäude 2 (sog. »blowout panel«), die möglicherweise eine Ansammlung von Wasserstoff und damit eine Explosion verhindert hat (Quelle: TEPCO).

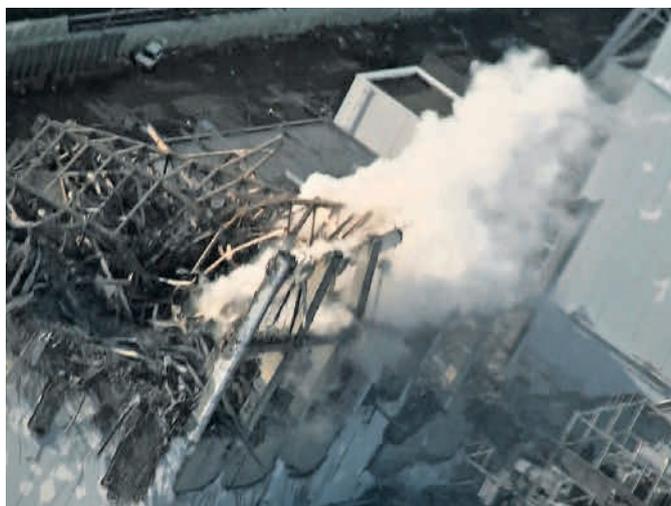
Abb. 3.25: Blick auf die Zerstörungen von Block 3 vom Hubschrauber aus (Quelle: TEPCO).

Um 11:01 Uhr ereignete sich eine Explosion, die insbesondere den oberen Bereich des Reaktorgebäudes zerstörte. NISA und TEPCO gehen davon aus, dass es sich hierbei um eine Wasserstoffexplosion gehandelt hat und dass der Wasserstoff sich durch Leckagen am Sicherheitsbehälter im Reaktorgebäude ansammeln konnte [12]. Leckagen im Ventingsystem können jedoch auch nicht vollständig ausgeschlossen werden. Durch die Explosion wurden auch die Feuerlöschpumpen und die Schläuche so stark beschädigt, dass der RDB mit diesen Mitteln zunächst nicht mehr bespeist werden konnte [9]. Erst nachdem ein neues Leitungssystem aufgebaut worden war, konnte die Einspeisung von Meerwasser direkt aus dem Pazifik gegen 15:30 Uhr wieder aufgenommen werden [9].

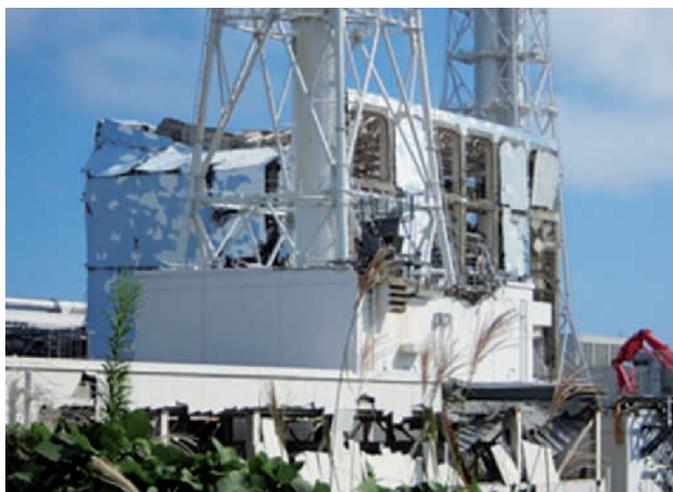
Abb. 3.29: Der durch eine Explosion stark beschädigte Block 4 (Quelle: TEPCO).

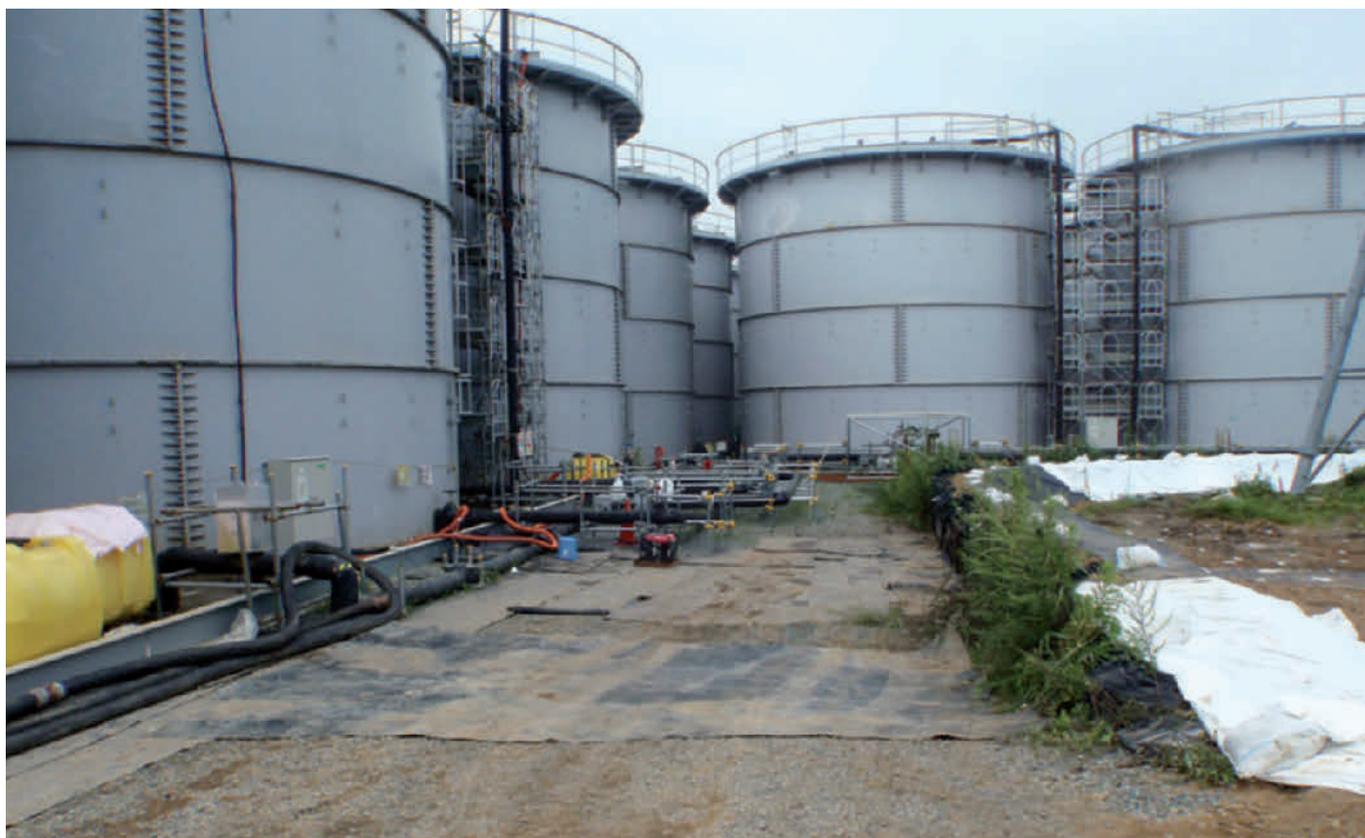
Abb. 3.35: Tanks des Aufstellbereichs H4, in dem sich die mit INES 3 eingestufte Leckage ereignete. Rechts im Bild ist ein aus Sandsäcken errichteter Wall zu erkennen, mit dem im Fall weiterer Leckagen eine weitere Verbreitung des kontaminierten Wassers verhindert werden soll (Quelle: TEPCO).

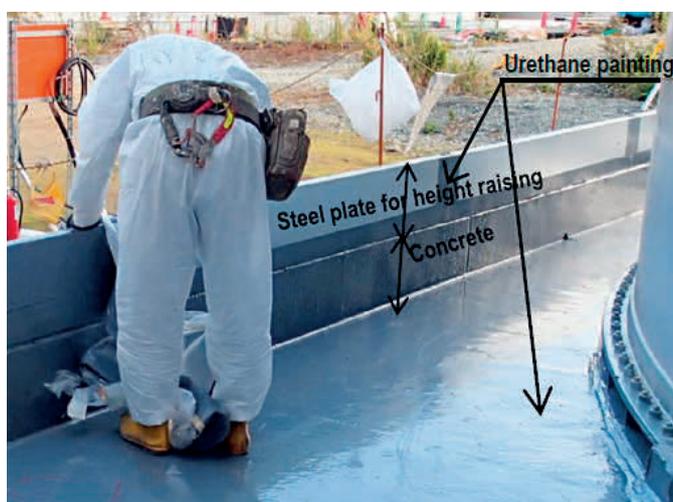
Abb. 6.11: Maßnahmen zur Vermeidung von Wasseraustritt aus Auffangbereichen der Tanks (Quelle: TEPCO).

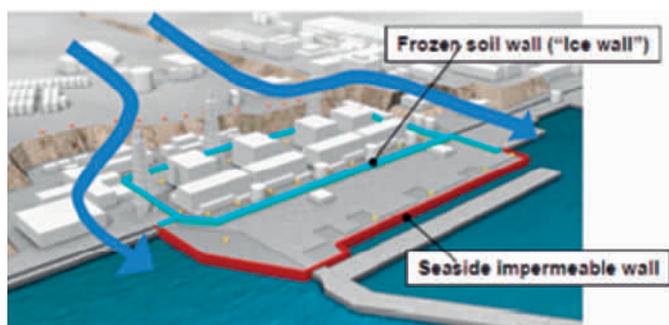
Abb. 6.16: Verdeutlichung des Grundwasserflusses um den Eiswall (türkis) der Blöcke 1–4 herum Richtung Meer. Das Wasser soll rechts und links neben der Spundwand (rot) ins Meer gelangen (Quelle: TEPCO).
