Fukushima Daiichi 11. März 2011

Unfallablauf | Radiologische Folgen

5. Auflage 2016

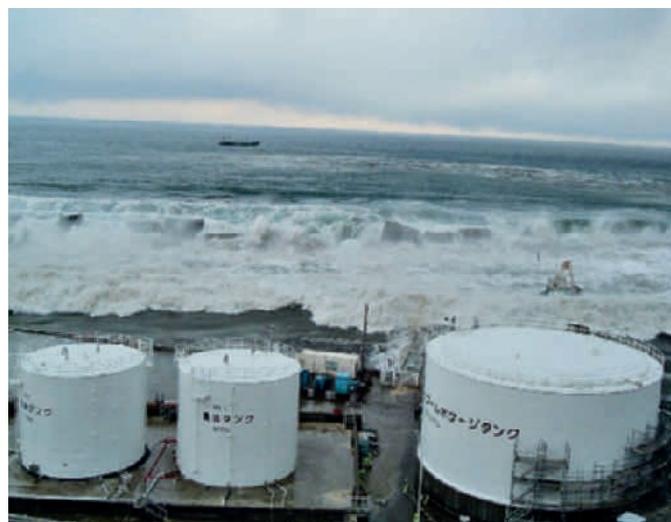
Abb. 3.2: Von einer Überwachungskamera aufgenommenes Bild einer Tsunami-Welle (Bildmitte, rechts neben dem Abgaskamin), die sich beim Auftreffen auf den Standort auftürmt. Zwischen den beiden Abgaskaminen ist der obere Teil des Reaktor Gebäudes von Block 4 mit einer Höhe von über 40 Metern erkennbar (Quelle: TEPCO).

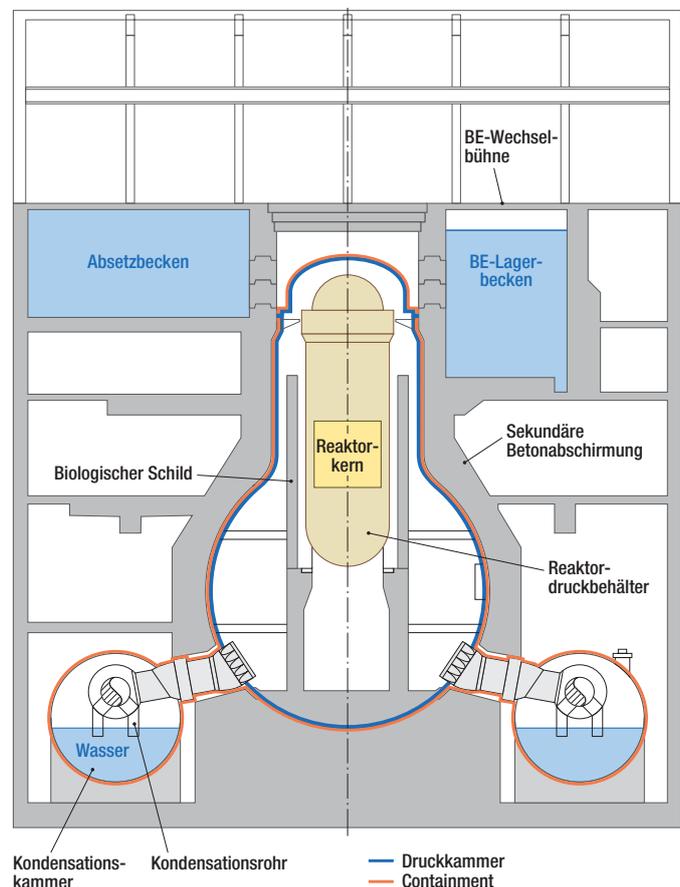
Reaktordruckbehälter. Im Inneren des Reaktorgebäudes, innerhalb des Sicherheitsbehälters, befindet sich der Reaktordruckbehälter (RDB). Der RDB enthält den Reaktorkern, der beim Block 1 aus 400 Brennelementen mit insgesamt 68 Tonnen Kernbrennstoff (Urandioxyd) besteht. Der Reaktorkern nimmt dabei nur einen verhältnismäßig kleinen Teil des RDB ein: Während der RDB insgesamt eine Höhe von 19,7 m aufweist, beträgt die Höhe des aktiven Kerns nur 3,66 m. Die Wand des RDB besteht aus 16 cm dickem Stahl und ist an verschiedenen Stellen mit Durchführungen versehen. Vor allem im unteren Bereich bzw. am Boden des RDB befinden sich zahlreiche Durchführungen, z. B. für die Steuerstab-Antriebe. Die Vielzahl dieser Durchführungen im Bodenbereich macht den RDB im Vergleich zu denen von Druckwasserreaktoren im Fall einer Kernschmelze anfälliger für den Austritt der Schmelze.

Abb. 3.5: Schematisches Schnittbild des Mark I.

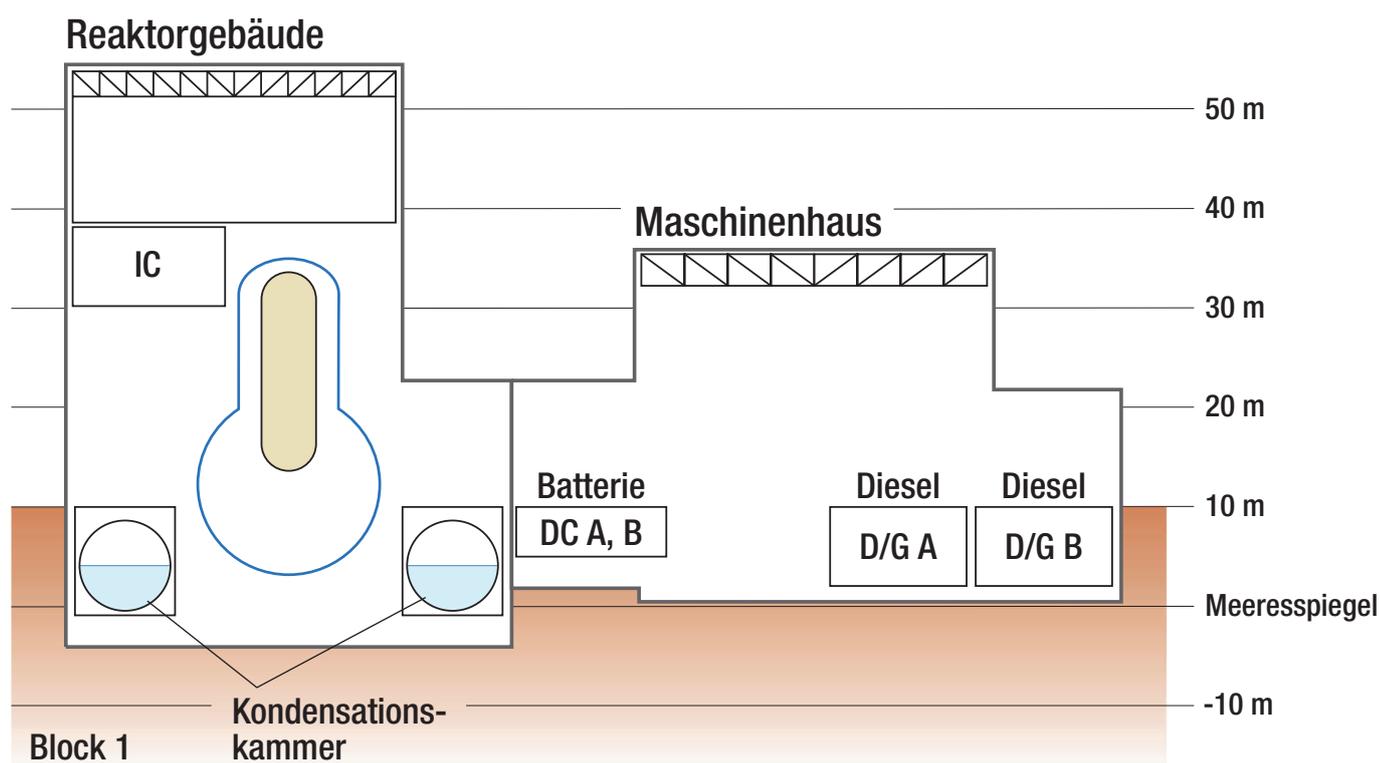
Steht kein Netz zur Verfügung wird der benötigte Strom durch Notstromdiesel erzeugt. Block 1 verfügt über zwei wassergekühlte Dieseldieselgeneratoren, von denen jeder 100 % der bei Störungen oder Störfällen benötigten Leistung liefern kann. Diese Notstromdiesel befinden sich im Untergeschoss des Maschinenhauses (► Abb. 3.6), das sich see-seitig an das Reaktorgebäude anschließt.

Abb. 3.6: Lage der Notstromdiesel (D/G) und der Batterien (DC) in Block 1.

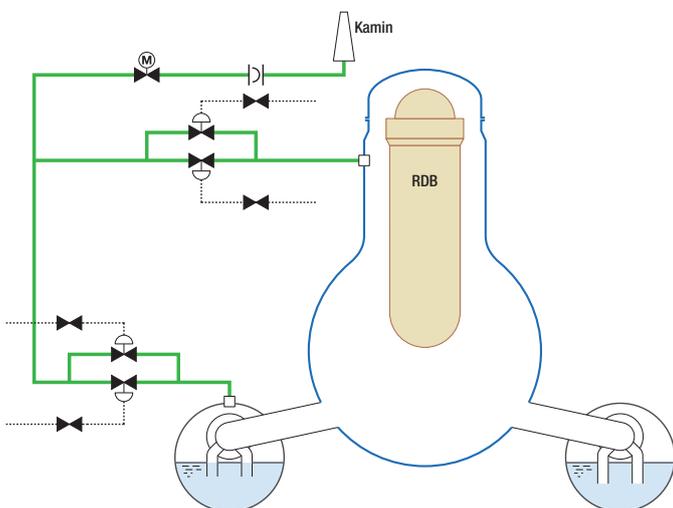
Darüber hinaus ist es möglich, bei Stör- und Unfällen den Druck im Containment über ein Druckentlastungssystem (auch als *Ventingsystem* bezeichnet, ► Abb. 3.10) zu begrenzen, um ein Überdruckversagen durch langzeitigen Druckanstieg zu verhindern. Spezielle Entlastungsleitungen sind sowohl an die Druckkammer als auch an den Gasraum der Kondensationskammer angeschlossen. Die Ventile im System werden ebenfalls pneumatisch angesteuert. Zur Betätigung der Ventile werden Magnetvorsteuerventile eingesetzt. Zusätzlich zu den pneumatisch angesteuerten Ventilen muss für eine Druckentlastung ein weiteres motorgesteuertes Ventil geöffnet werden, dass sich zwischen den o. g. Ventilen und dem Fortluftkamin befindet. Zwischen dem motorgesteuerten Ventil und dem Abgaskamin befindet sich weiterhin eine sogenannte Berstscheibe. Diese birst bei einem bestimmten Druck und verhindert, dass es im Fall einer fehlerhaften Öffnung der Ventile zu einer ungewollten Druckentlastung kommt. Der Vorgang der Druckentlastung wird auch als *Venting* bezeichnet. Dabei wird das Gasgemisch (d. h. im wesentlichen Stickstoff und Wasserdampf, aber auch Wasserstoff und radioaktive Stoffe), ungefiltert über den Fortluftkamin in die Atmosphäre abgegeben. Damit ist mit einem Kernschaden zwangsläufig auch eine Freisetzung radioaktiver Stoffe verbunden. Die Blöcke 1 und 2 sowie die Blöcke 3 und 4 teilen sich jeweils einen Fortluftkamin, in welchen die jeweiligen Ventingsysteme der einzelnen Blöcke münden.

Abb. 3.10: Schematische Darstellung des Ventingsystems.

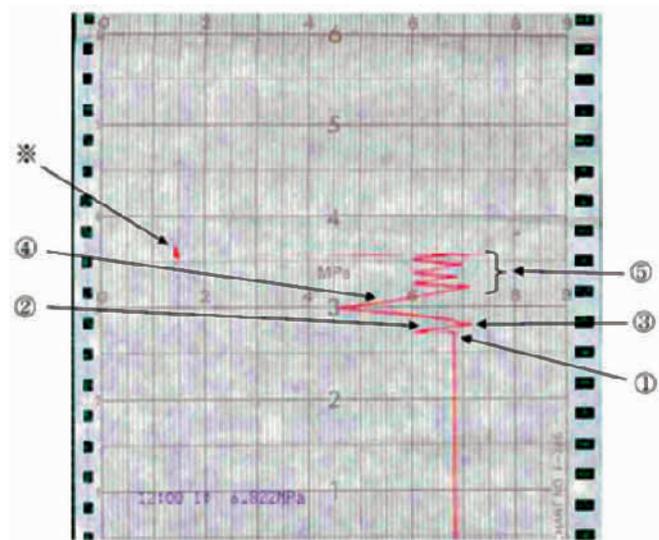
Abb. 3.11: Ausschnitt aus dem Schreiberstreifen, der den Verlauf des Drucks im RDB von Block 1 ab dem Erdbeben wiedergibt. Folgende Ereignisse sind zu erkennen: (1) Unmittelbar nach der durch das Beben ausgelösten Reaktorschneellabschaltung kollabieren die Dampfblasen im RDB, der Druck sinkt ab; (2) die Frischdampf-Isolationsventile schließen (Durchdringungsabschluss), der Druck steigt wieder an; (3) der IC startet automatisch, so dass der Druck nachfolgend solange absinkt, bis (4) der IC stoppt und der Druck wieder steigt. Nachfolgend (5) schwankt der Druck entsprechend der manuellen Betätigung des IC. Mit dem Ausfall der Stromversorgung nach Eintreffen des Tsunami endet die Schreiberaufzeichnung (roter Punkt bzw. Symbol rechts oben) (Quelle: Bericht der japanischen Regierung, Juni 2011).

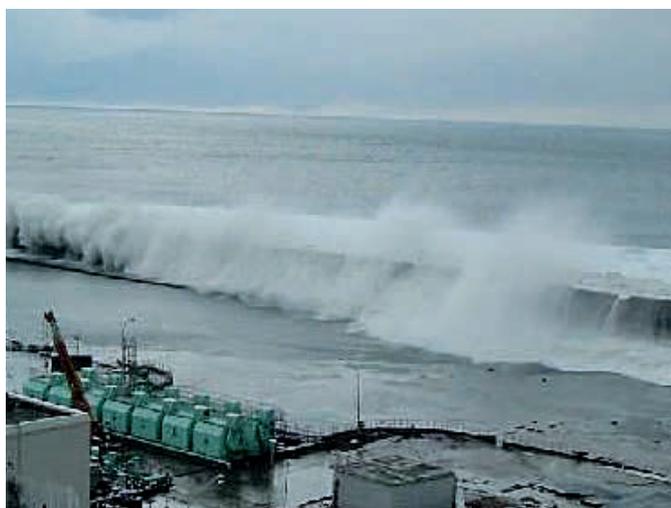
Ab 15:27 Uhr erreichten die ersten Wellen des Tsunami den Kraftwerksstandort. Durch den Tsunami wurde das Nebenkühlwassersystem des Blockes überflutet und so schwer beschädigt, dass dessen Funktion im weiteren Unfallablauf nicht mehr verfügbar war. Zudem kam es zu einer Überflutung großer Teile der Kellerräume der seeseitigen Gebäude, wodurch die im Maschinenhaus befindlichen Notstromdiesel und die Batterien im Schaltanlagegebäude so stark beschädigt wurden, dass eine Notstromversorgung nicht mehr gegeben war. Aufgrund des dadurch bedingten gesamten Ausfalls der Stromversorgung war u. a. eine Überwachung der Anlagenparameter nicht mehr möglich. Da die gesamte Stromversorgung (externe Stromversorgung sowie Notstromdiesel und Batterien) ausgefallen war, konnte kein System zur Bespeisung und Kühlung des Reaktors mehr betrieben werden. Da die Ventile des Notkondensators zum Zeitpunkt des Ausfalls der Gleich-

Abb. 3.12: Überflutung des seeseitigen Teils des Anlagengeländes durch erste Tsunamiwellen, aufgenommen durch eine Überwachungskamera (Quelle: TEPCO).

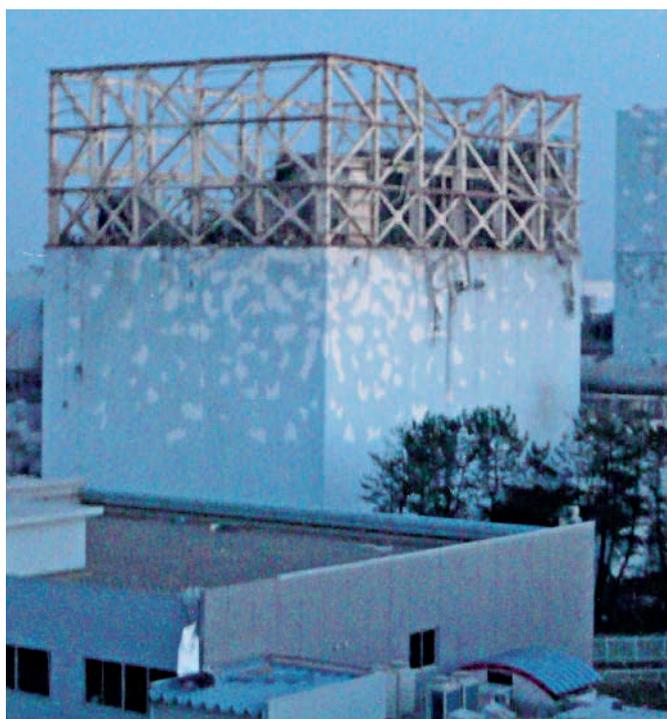
Abb. 3.14: Reaktorgebäude des Blocks 1 nach der Explosion am 12. März 2011 (Quelle: TEPCO).

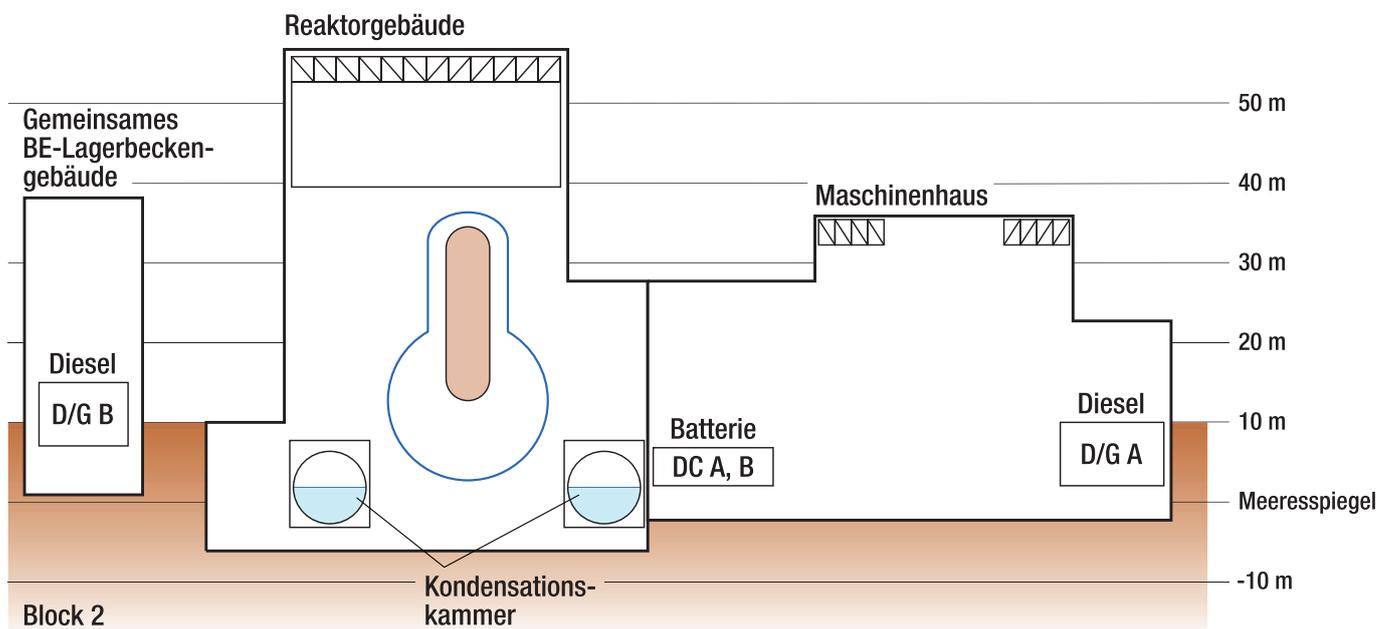
Abb. 3.16: Lage der Notstromdiesel (G/G) und der Batterien (DC) von Block 2.

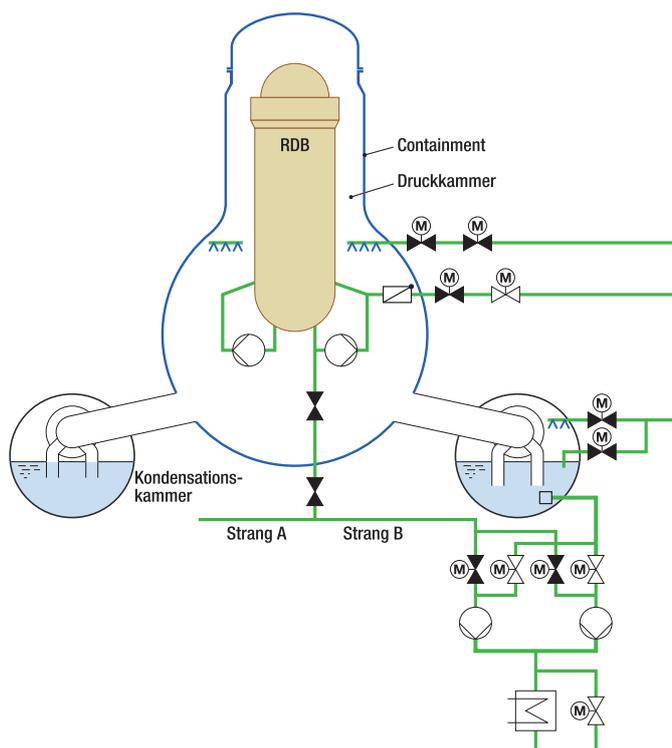
Abb. 3.17: Schematische Darstellung des Nachwärmeabfuhrsystems (Residual Heat Removal System, RHR).

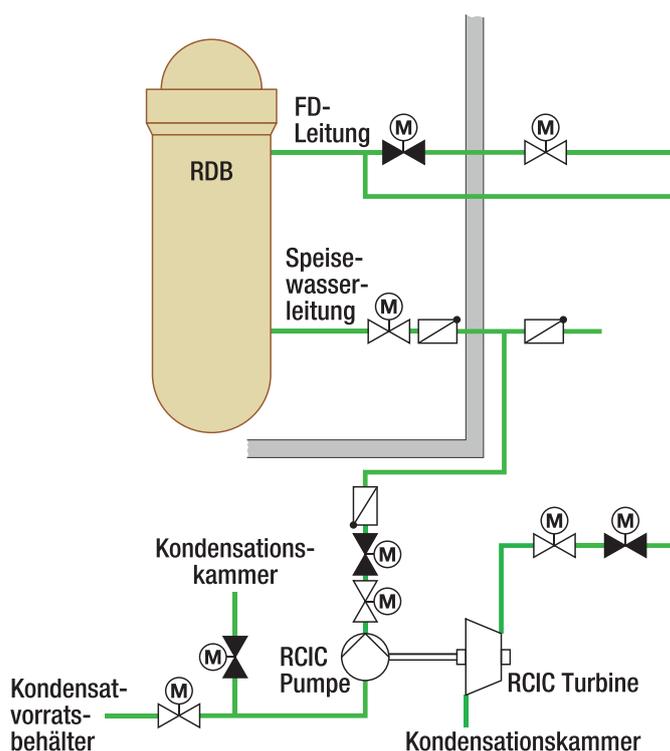
Abb. 3.18: Schematische Darstellung des Nachspeisesystems (Reactor Core Isolation Cooling System, RCIC).

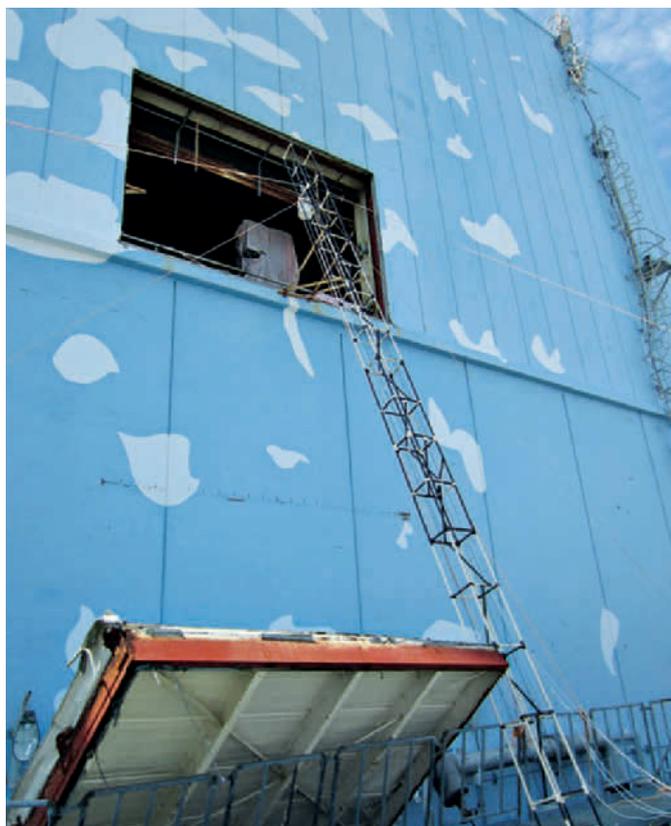
Abb. 3.20: Öffnung im Reaktorgebäude 2 (sog. »blowout panel«), die möglicherweise eine Ansammlung von Wasserstoff und damit eine Explosion verhindert hat (Quelle: TEPCO).

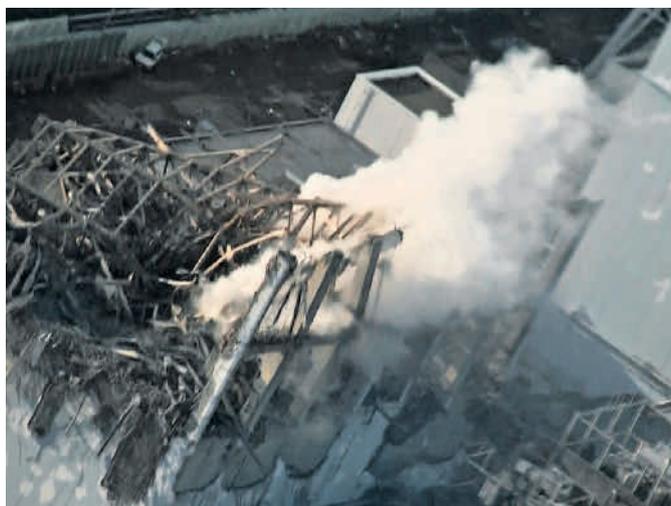
Abb. 3.25: Blick auf die Zerstörungen von Block 3 vom Hubschrauber aus (Quelle: TEPCO).

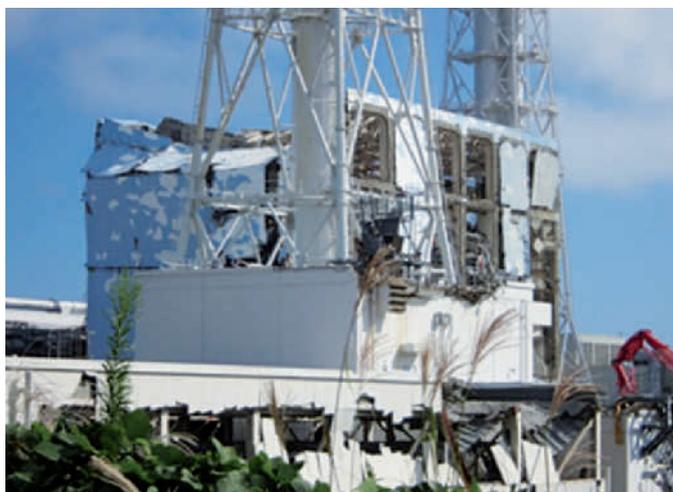
Abb. 3.29: Der durch eine Explosion stark beschädigte Block 4 (Quelle: TEPCO).

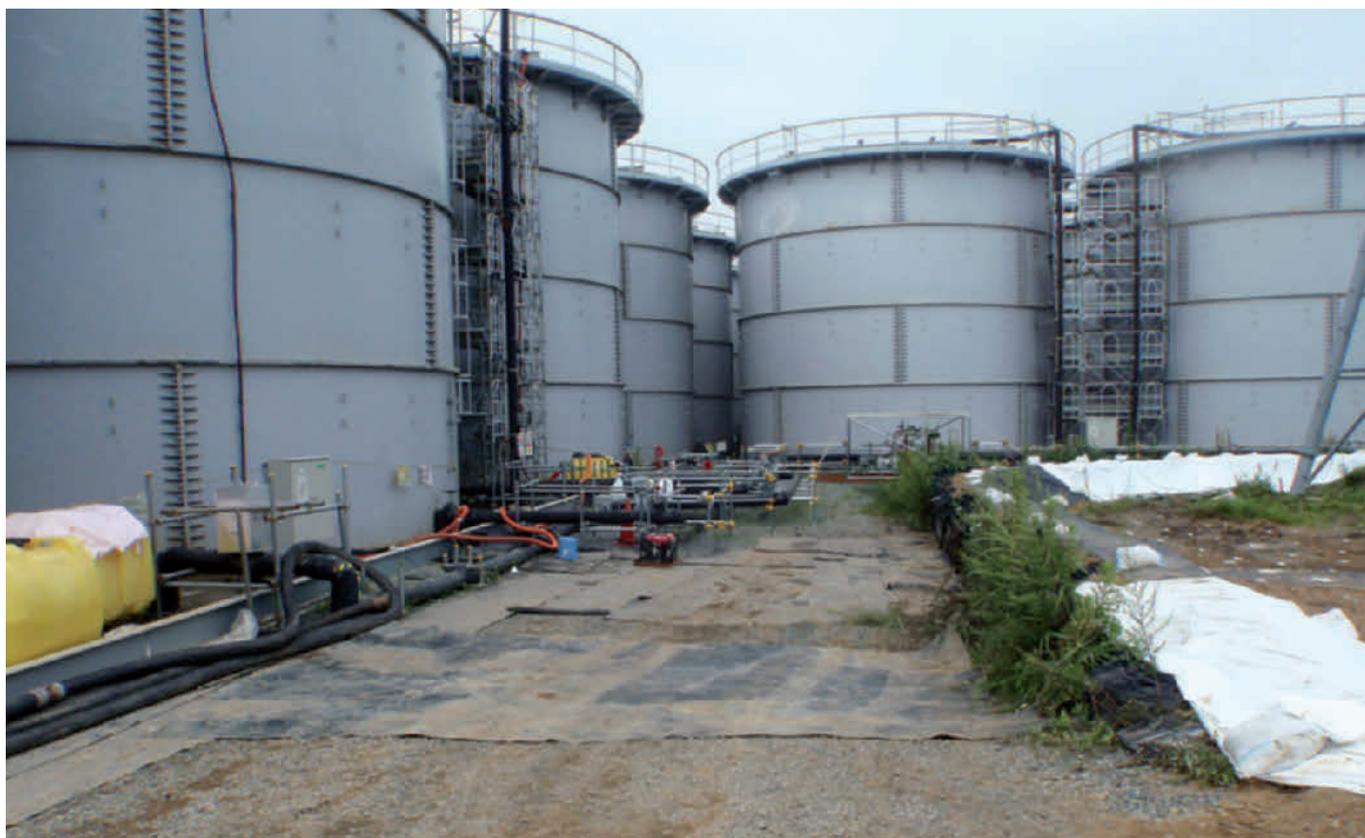
Abb. 3.35: Tanks des Aufstellbereichs H4, in dem sich die mit INES 3 eingestufte Leckage ereignete. Rechts im Bild ist ein aus Sandsäcken errichteter Wall zu erkennen, mit dem im Fall weiterer Leckagen eine weitere Verbreitung des kontaminierten Wassers verhindert werden soll (Quelle: TEPCO).

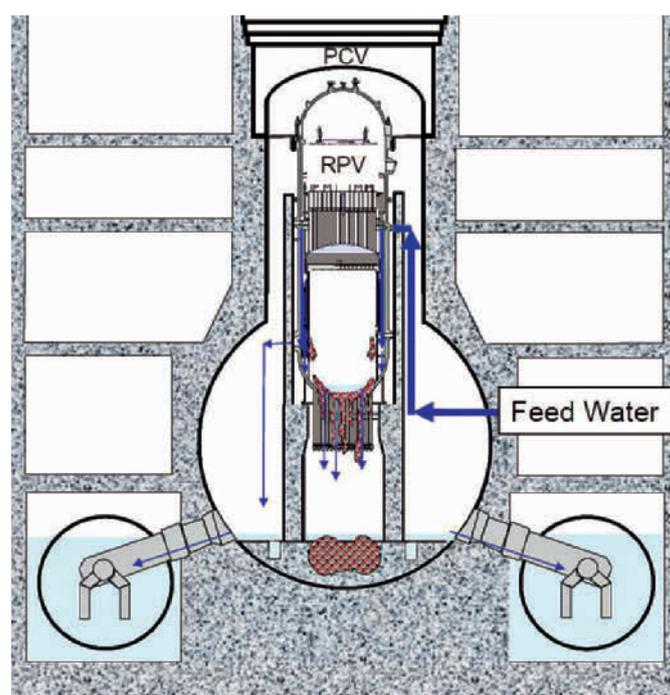
Abb. 4.1: Schematisch vereinfachte Darstellung der aus den Analysen abgeleiteten mutmaßlichen Verteilung des Kernmaterials (braun schraffiert) in Block 1 nach Wiederherstellung einer Bespeisung (Quelle: TEPCO).

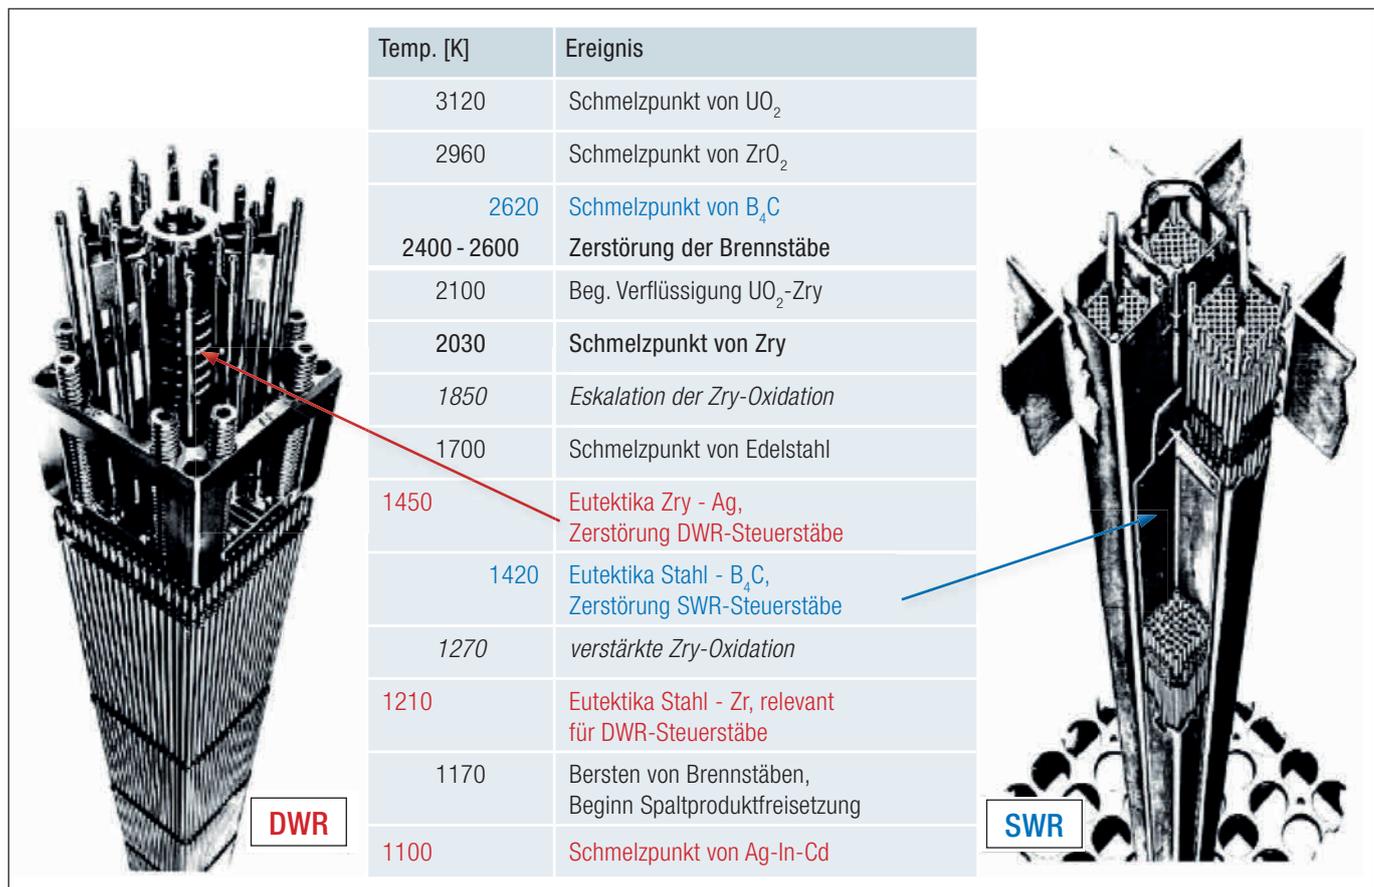
Abb. 4.2: Überblick über Schädigungsvorgänge und zugehörige Temperaturniveaus bei einer Kernschmelze in einem Druckwasser- (rot) bzw. Siedewasserreaktor (blau).

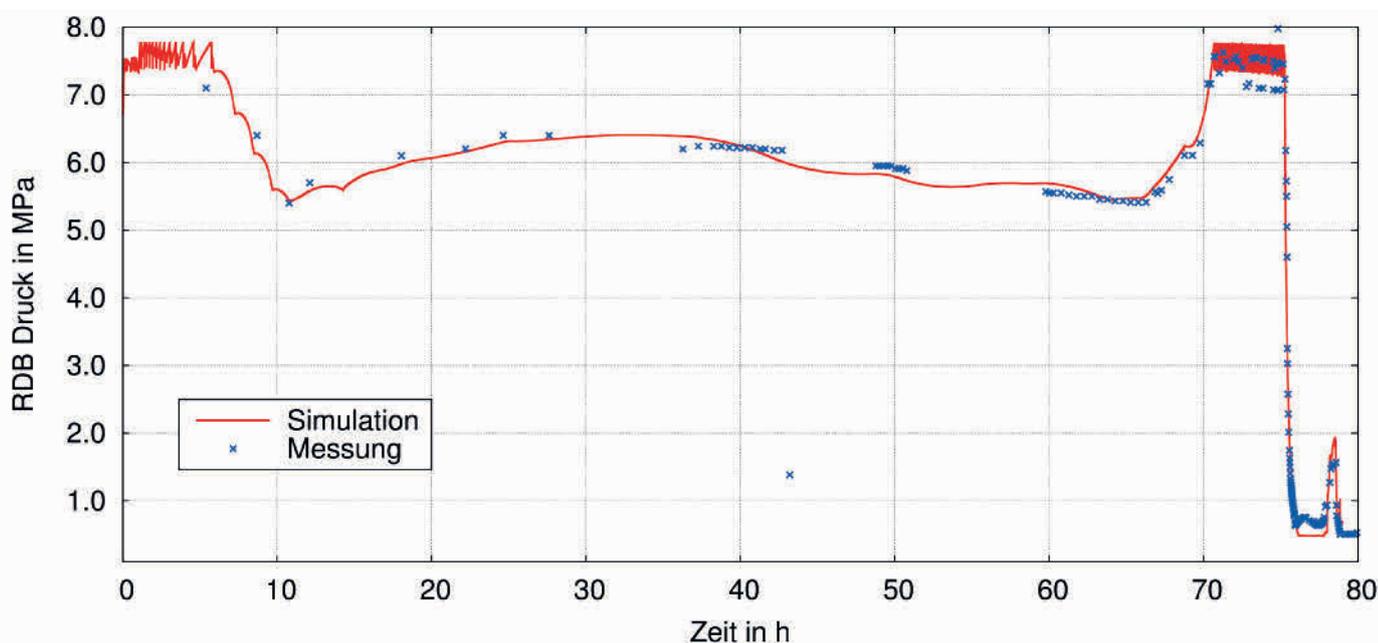
Abb. 4.3: Abbildung des Drucks im RDB nach der Analyse mit ATHLET-CD/COCOSYS (rot) und entsprechende Messwerte aus Block 2 (blau).

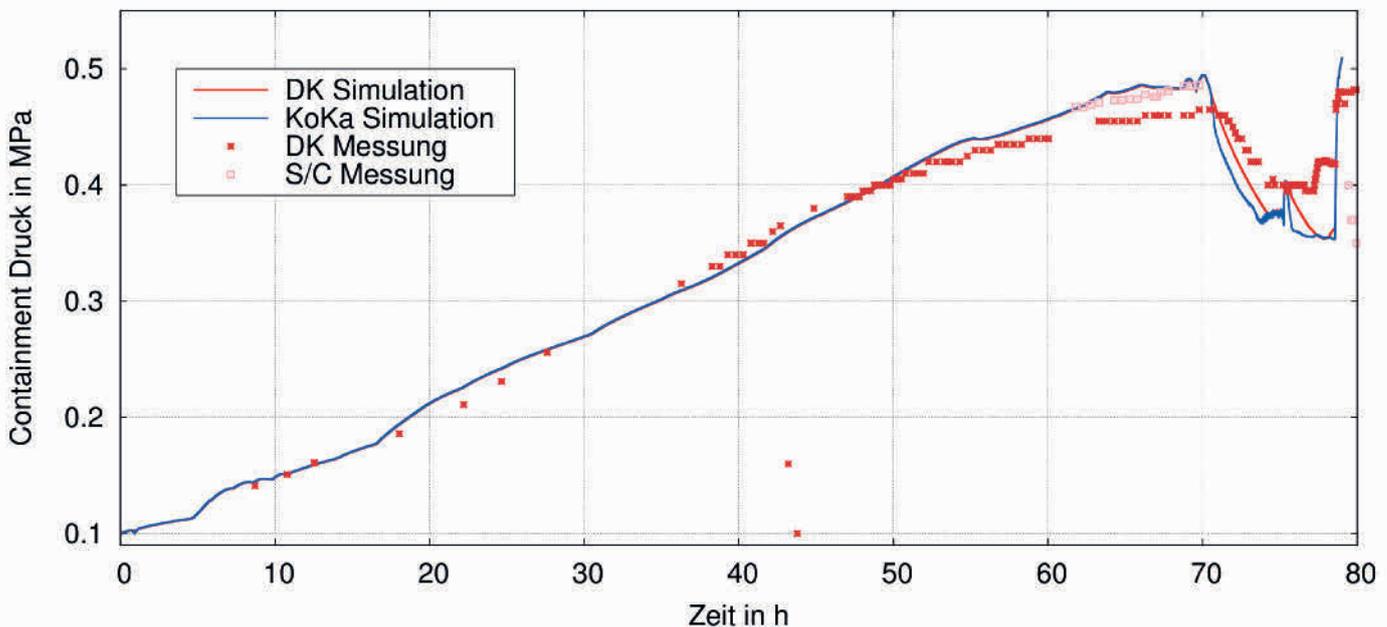
Abb. 4.4: Abbildung des Drucks im Sicherheitsbehälter (DK – Druckkammer, KoKa – Kondensationskammer/Torus) nach der Analyse mit ATHLET-CD/COCO-SYS (Linien) und entsprechende Messwerte aus Block 2.

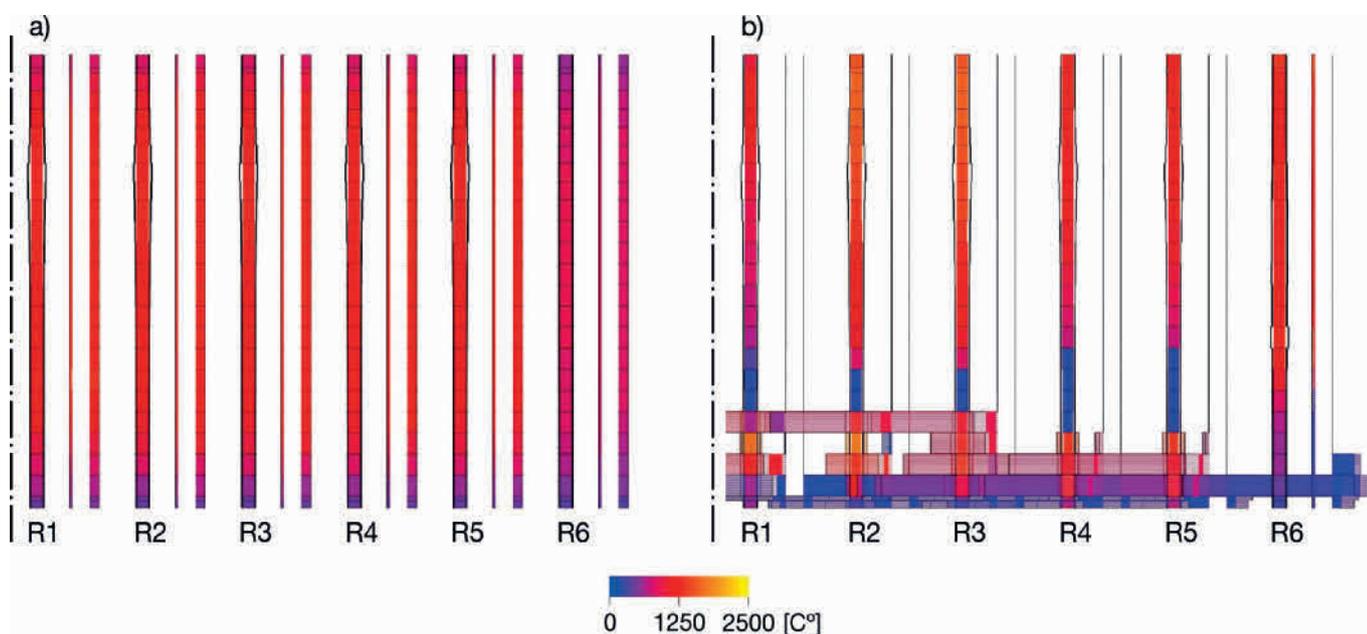
Abb. 4.5: Abbildung des axialen und radialen Temperaturprofils inkl. einer Materialumlagerung in den modellierten Kernringen R1 – R6 (je Ring: Brennstab, BE-Kasten, Steuerstab) nach a) 77,1 h (Beginn Kernzerstörung) und b) 79,1 h (Ende der Analyse) im Unfallablauf als Ergebnis der ATHLET-CD/COCOSYS Analyse.

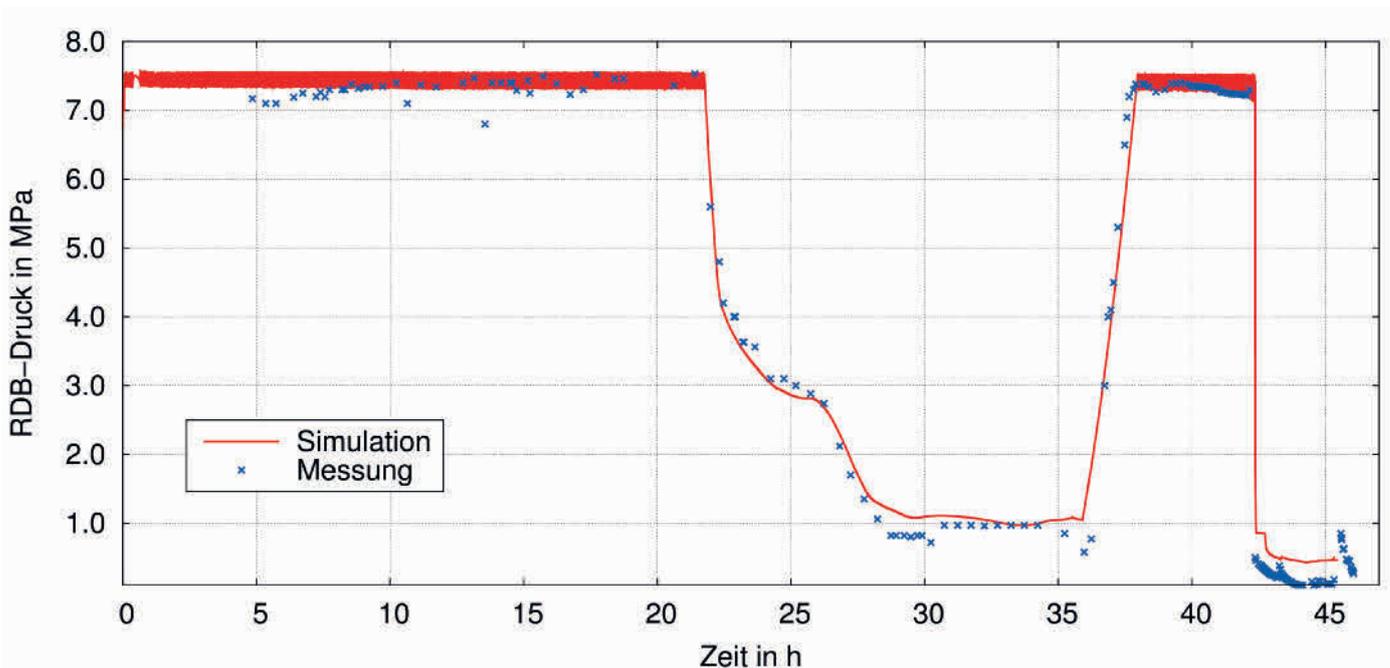
Abb. 4.6: Abbildung des Drucks im RDB nach der Analyse mit ATHLET-CD/COCOSYS (rot) und entsprechende Messwerte aus Block 3 (blau).

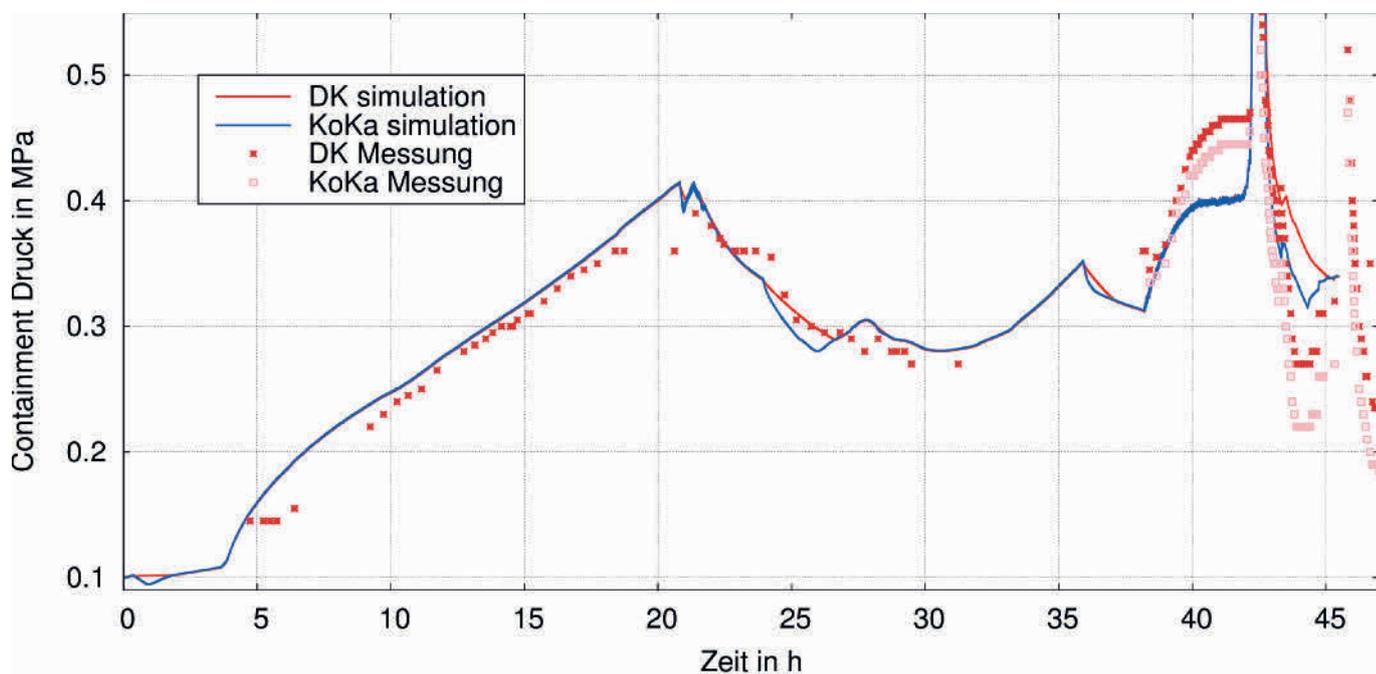
Abb. 4.7: Abbildung des Drucks im Sicherheitsbehälter (DK – Druckkammer, KoKa – Kondensationskammer/Torus) nach der Analyse mit ATHLET-CD/COCO-SYS (Linien) und entsprechende Messwerte aus Block 3.

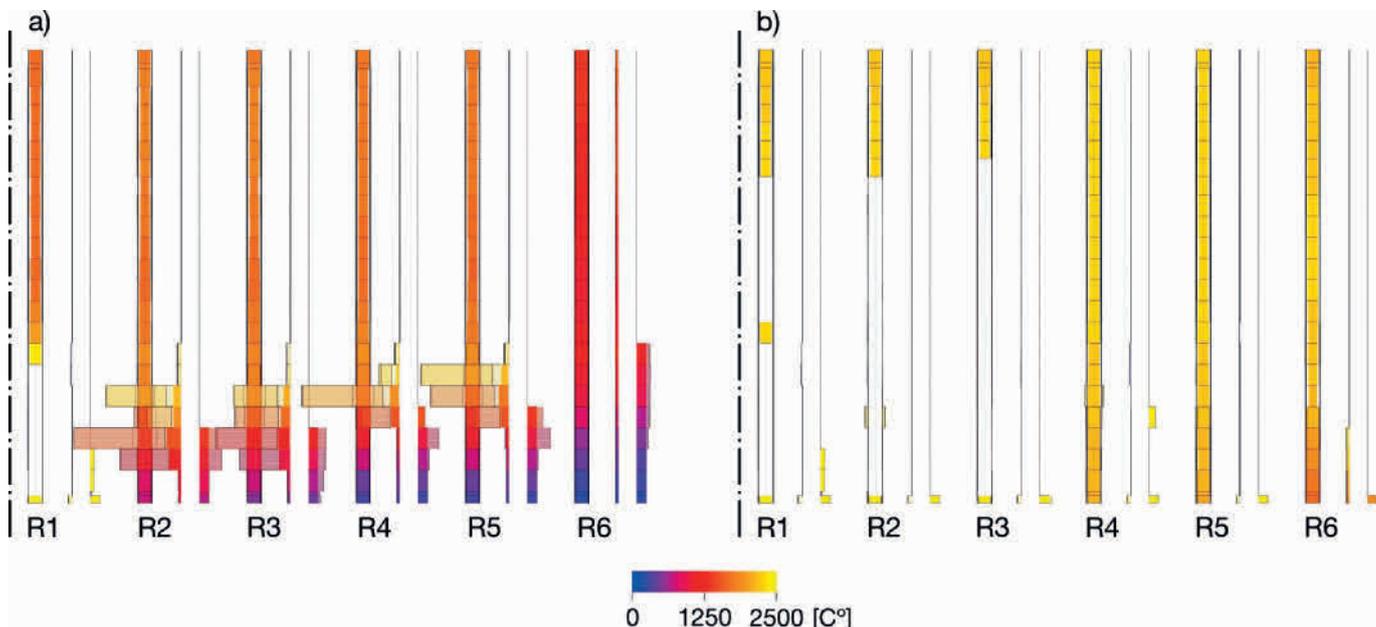
Abb. 4.8: Abbildung des axialen und radialen Temperaturprofils in den modellierten Kernringen R1 – R6 inkl. einer Materialumlagerung (je Ring: Brennstab, BE-Kasten, Steuerstab) nach a) 43,2 h (vor Materialumlagerung ins untere Plenum) und b) 46,1 h (vor RDB-Versagen) im Unfallablauf als Ergebnis der ATHLET-CD/COCOSYS Analyse.

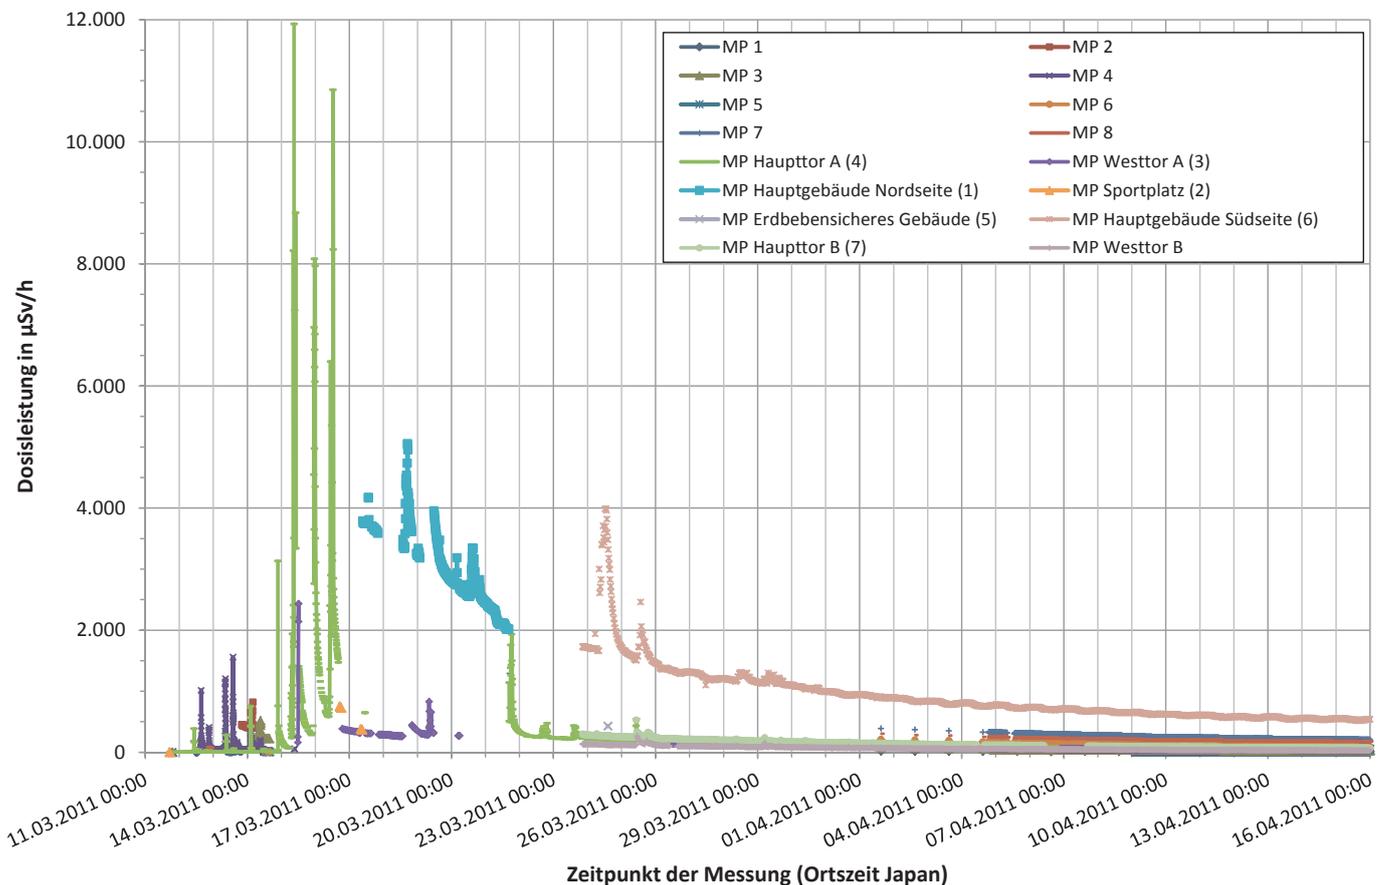
Abb. 5.4: Ortsdosisleistung am Standort Fukushima Daiichi zwischen 11. März 2011 und 16. April 2011 an verschiedenen Messpunkten (MP) in µSv/h (1000 µSv = 1 mSv).

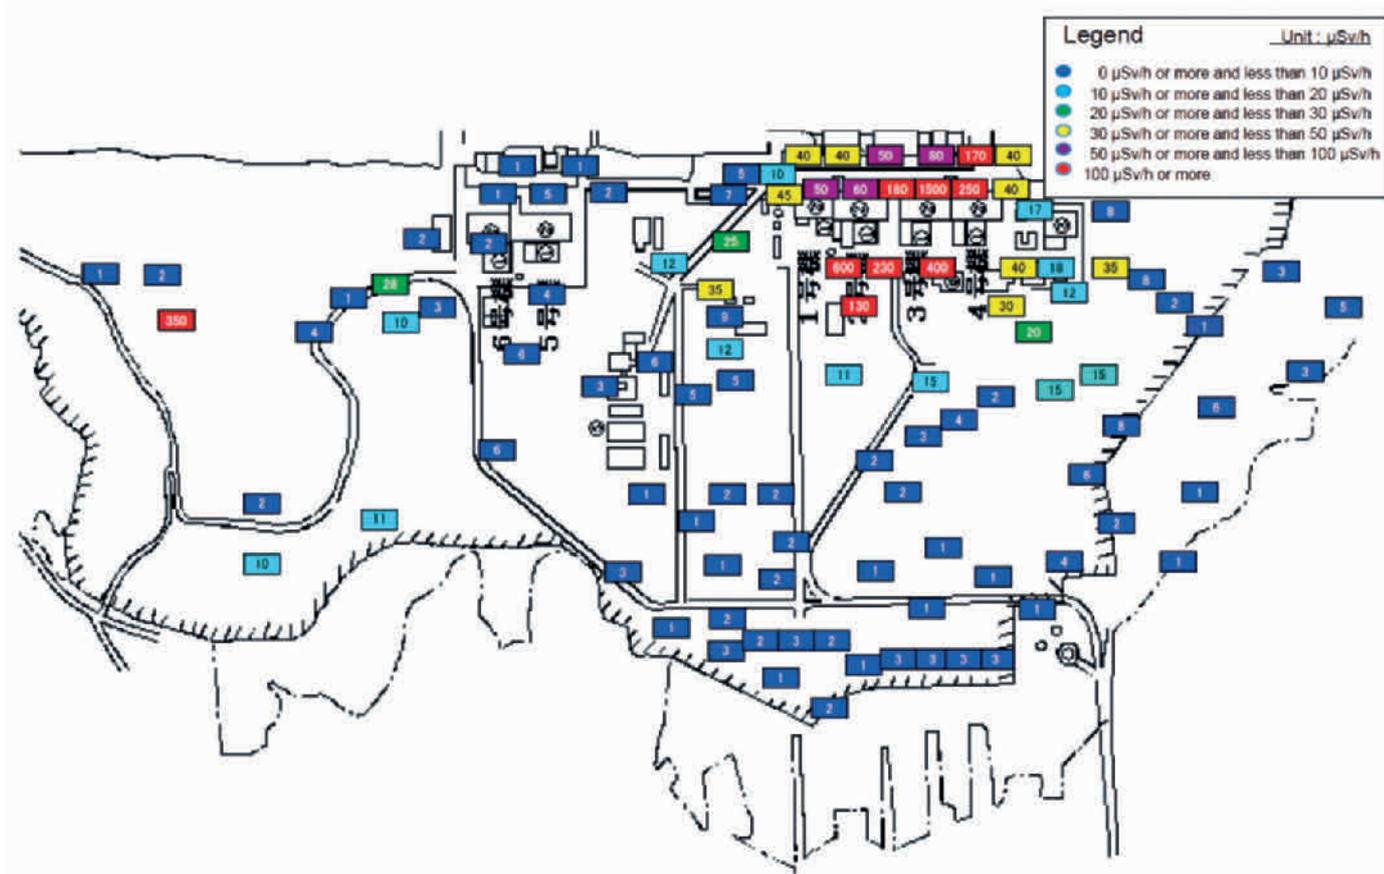
Abb. 5.5: Gemessene Ortsdosisleistung in µSv/h an verschiedenen Punkten des Anlagengeländes mit Stand Januar 2016 (Quelle: TEPCO).

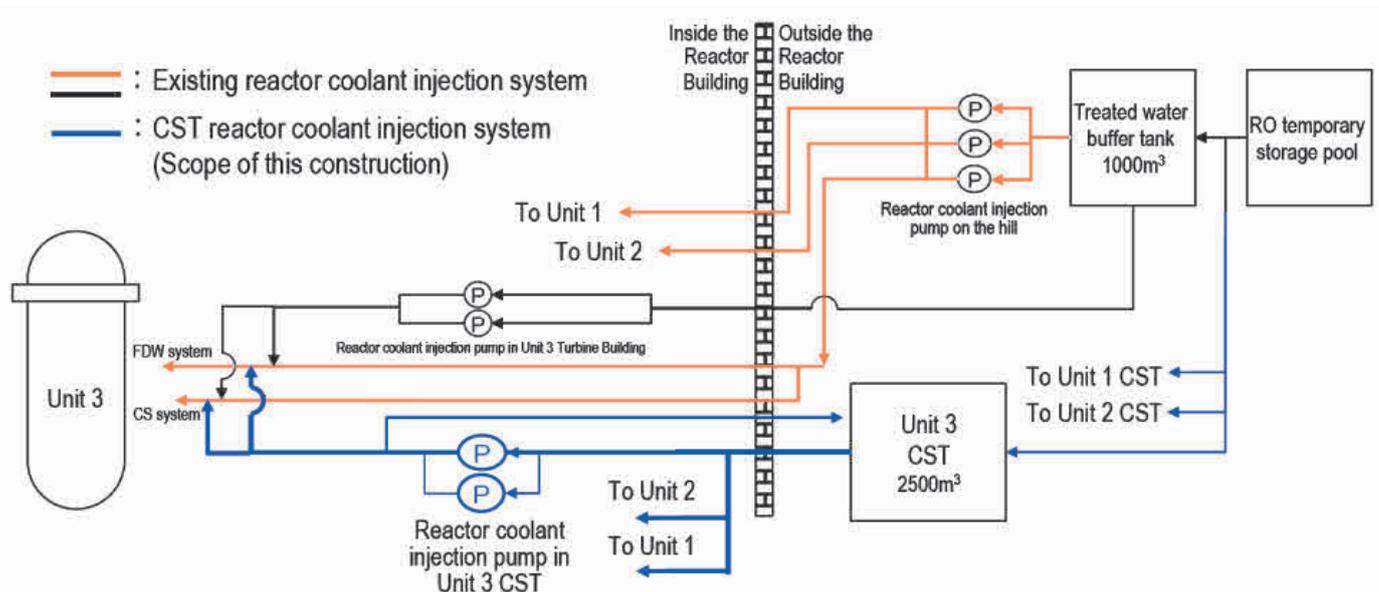
Abb. 6.3: Schematische Darstellung der Reaktorbespeisung (Quelle: TEPCO).

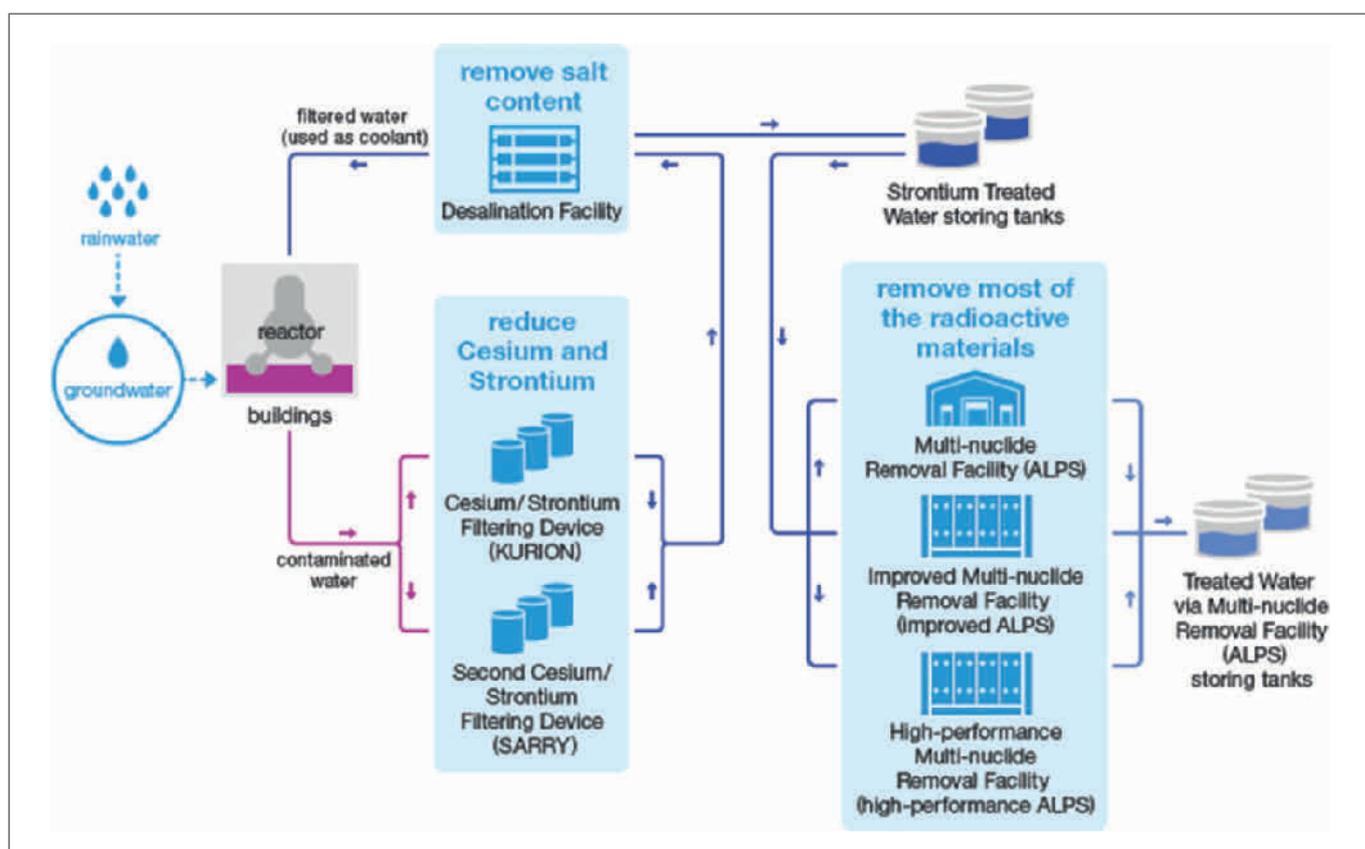
Abb. 6.7: Vereinfachte Darstellung des offenen Wasserkreislauf und der Anlagen zur Behandlung der kontaminierten Wässer (Quelle: TEPCO).

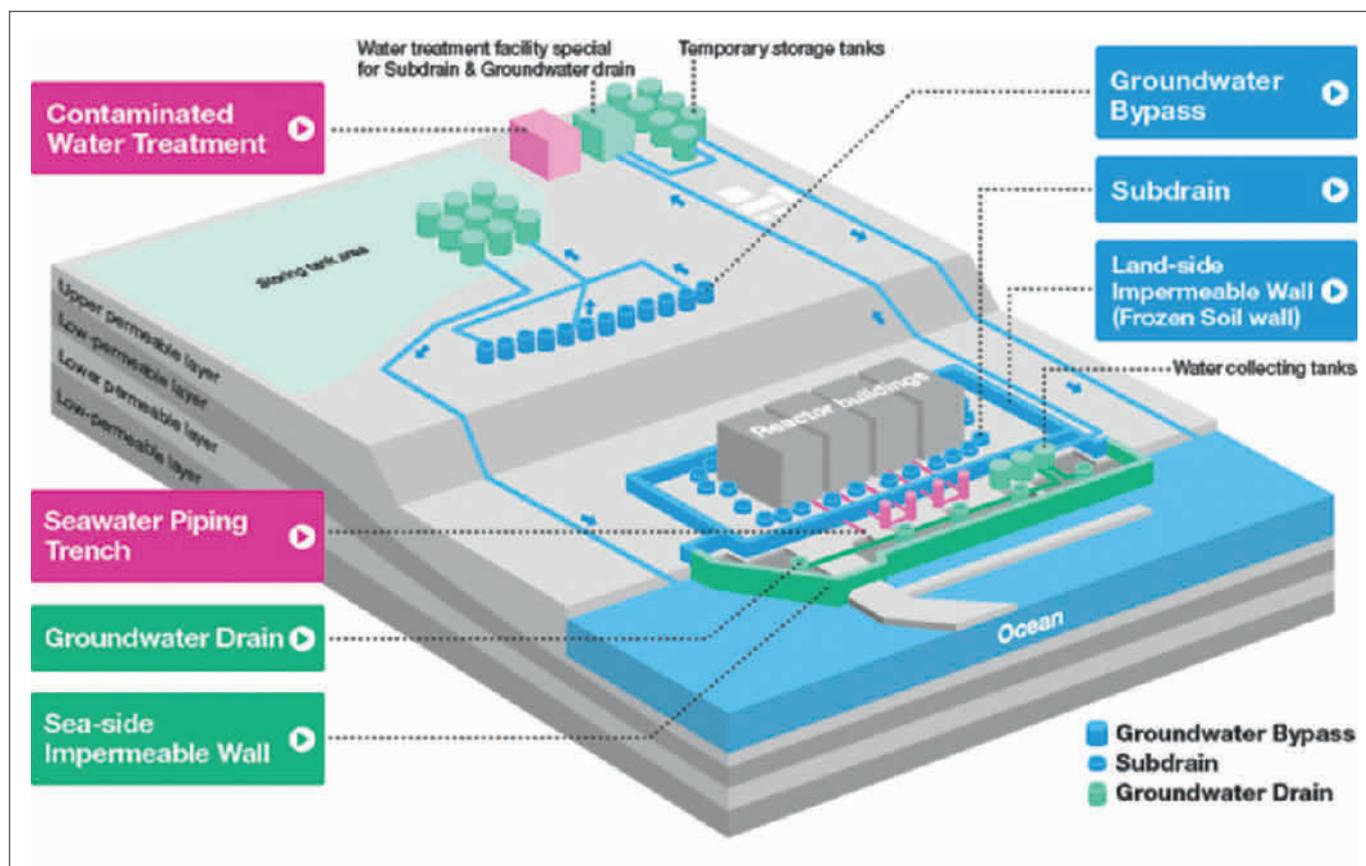
Abb. 6.13: Schematischer Überblick über verschiedene bauliche Maßnahmen und Anlagen, mit denen TEPCO den Eintritt von Grundwasser in und die Freisetzung kontaminiertem Wasser aus den Gebäuden reduzieren will (Quelle: TEPCO).
