Fukushima Daiichi 11. März 2011

Unfallablauf | Radiologische Folgen

5. Auflage 2016

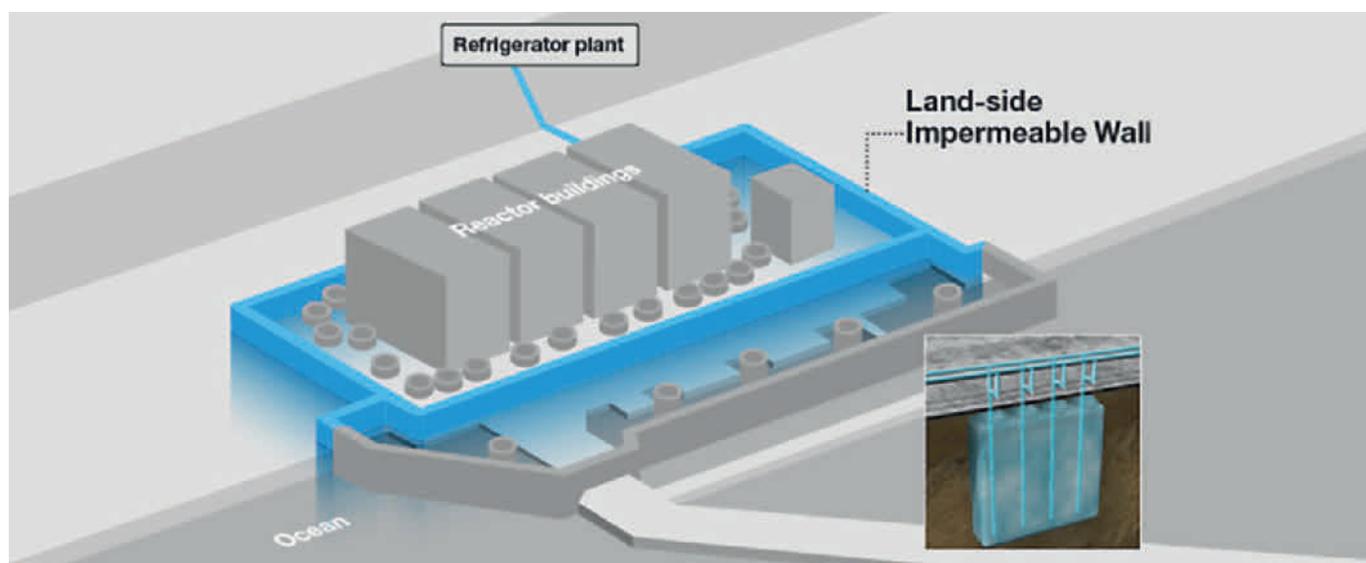
Abb. 6.16: Schematischer Überblick über die Lage des Eiswalls (Quelle: TEPCO).

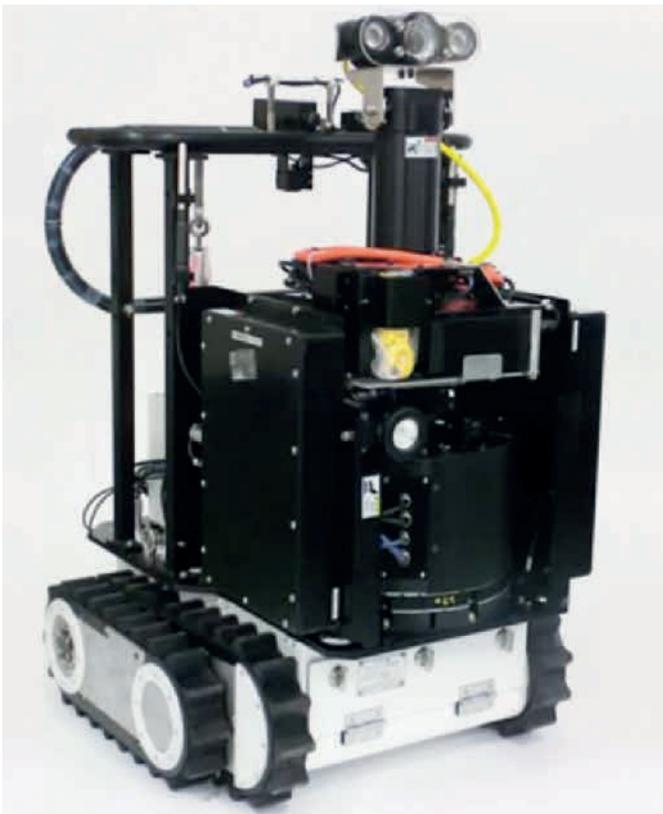
Abb. 6.32: Roboter („Hitachi GE tele-runner“), mit dem die Leckage am Kompensator der Vakuumbrechleitung im oberen Bereich der Kondensationskammer festgestellt wurde (Quelle: TEPCO/Hitachi).

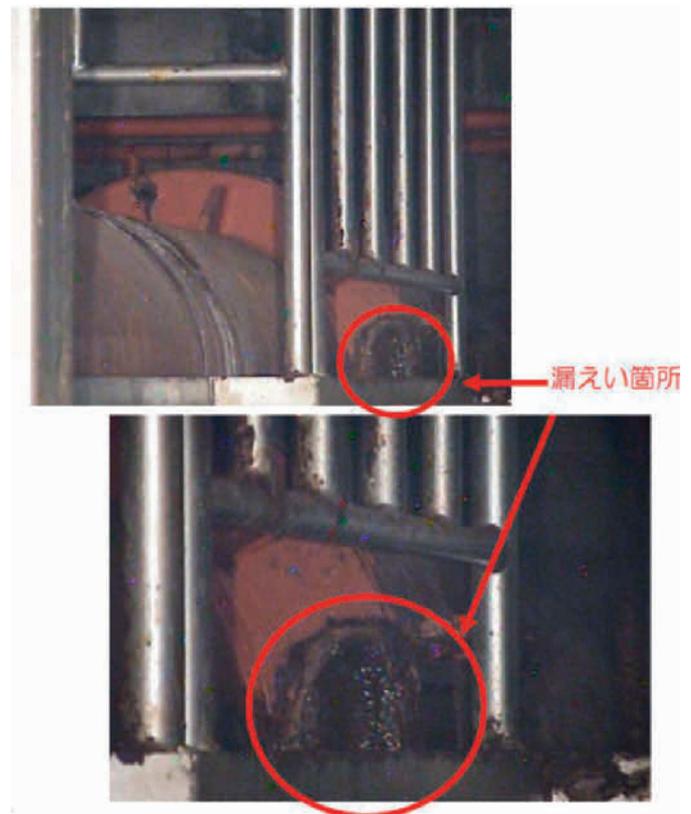
Abb. 6.33: Leckagestelle am Kompensator des Vakuumbrechsystems (Quelle: TEPCO).

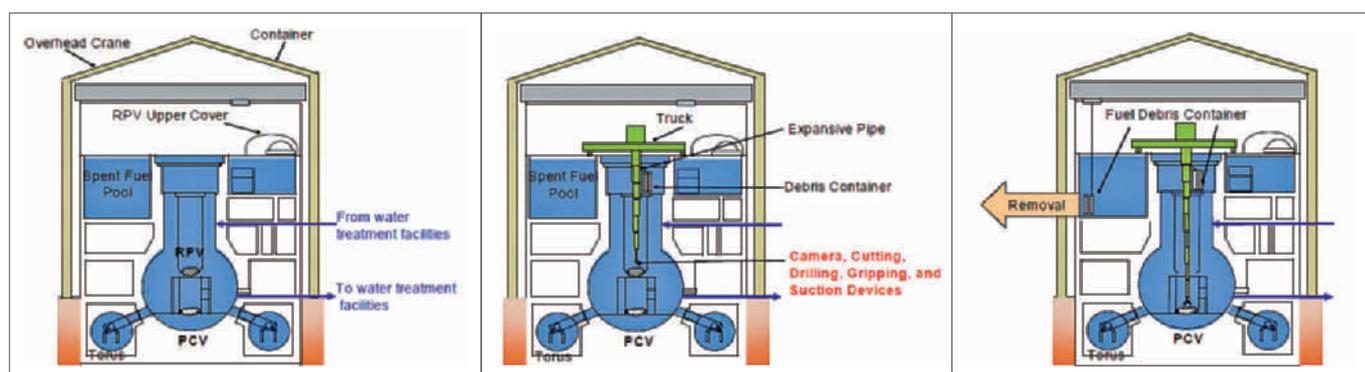
Abb. 6.37: Schematische Darstellung der beabsichtigten Bergung des Kernbrennstoffs aus den gefluteten Sicherheitsbehälter (Quelle: TEPCO).
