5.3 Stadtteil Barmen

5.3.1 Bestandserfassung Barmen, Sportplatz

5.3.2 Zustand der Sportanlage

Fotos Sportplatz Barmen

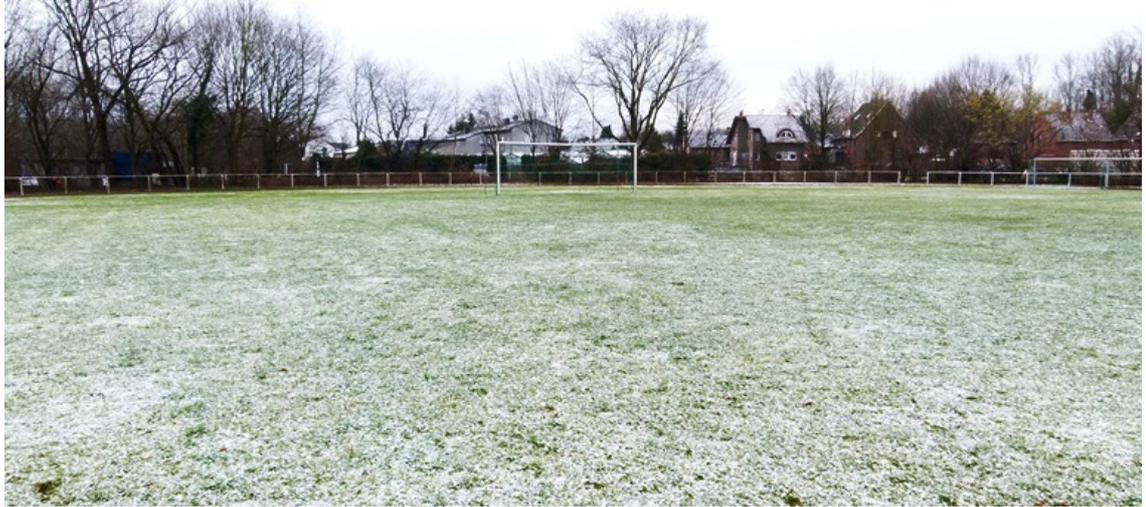
Zustand, Bewertung			Bewertung	
Spielfeld	Großspielfeld	Geringe Mängel	3	
		Verunreinigungen		Nein
		Wühltierschäden		Nein
		Belagschäden		Ja
		Vernässungen		Ja
		Insgesamt guter Pflegezustand; jedoch fehlende Drainage in der hinteren Spielhälfte. Spielfläche ist etwas uneben und teilweise vernässt.		
Leichtathletikanlagen	Laufbahn	Laufbahn stark vermoost	4	
sonstige Anlagen	Zuschaueranlage	-		
	Funktionsgebäude	Neubau, keine Mängel Sanitäranlagen in Schulgebäude in mangelhaftem Zustand		
Beleuchtung	-			
Schlussbemerkung	-

Das Großspielfeld befindet sich in einem guten Pflegezustand. Das Spielfeld weist an einigen Stellen Unebenheiten und Vernässungen auf, die auf die fehlende Drainage in der hinteren Spielhälfte zurückzuführen sind.

- Sportplatz Barmen: Verbesserung der Drainage
- Sportplatz Barmen: Aufarbeitung der Laufbahn
- Sportplatz Barmen: Sandung des Großspielfeldes. Mit dem Verein wurde abgesprochen, dass die Sandungsmaßnahme vom städtischen Bauhof durchgeführt werden kann, wenn von Seiten des Vereins die Beschaffung des notwendigen Sandes vorgenommen wird.

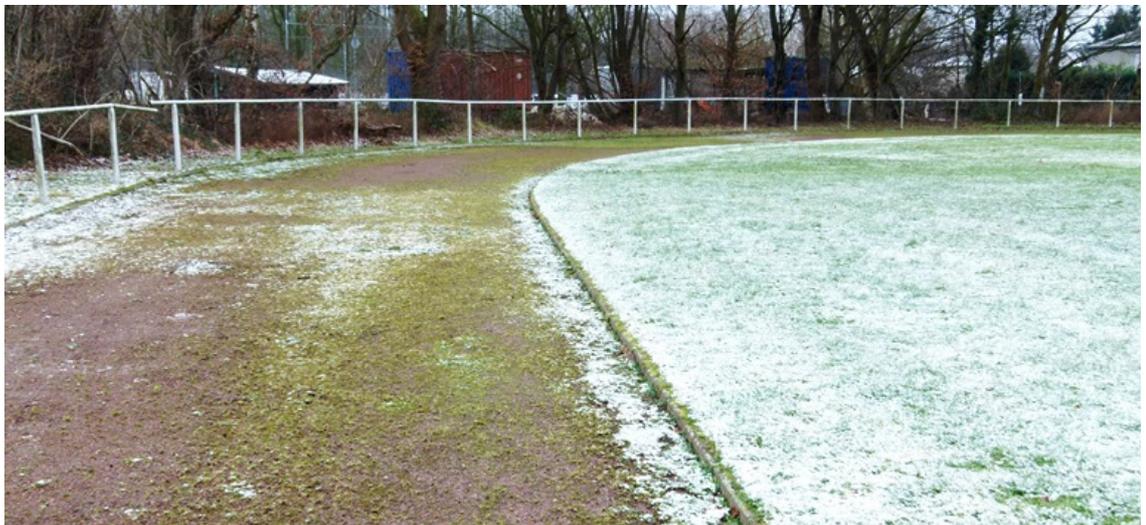
Die Laufbahn ist im vorderen Bereich derzeit durch Bauarbeiten zerstört und muss neu hergerichtet werden. Eine Nutzung ist im gegenwärtigen Zustand nicht möglich. Die Laufbahn wird nach Beendigung der Bauarbeiten von Seiten des Vereins wieder hergerichtet. Im hinteren Teil ist die Laufbahn stark vermoost, so dass auch hier vor einer Nutzung weitere Maßnahmen erforderlich sind.

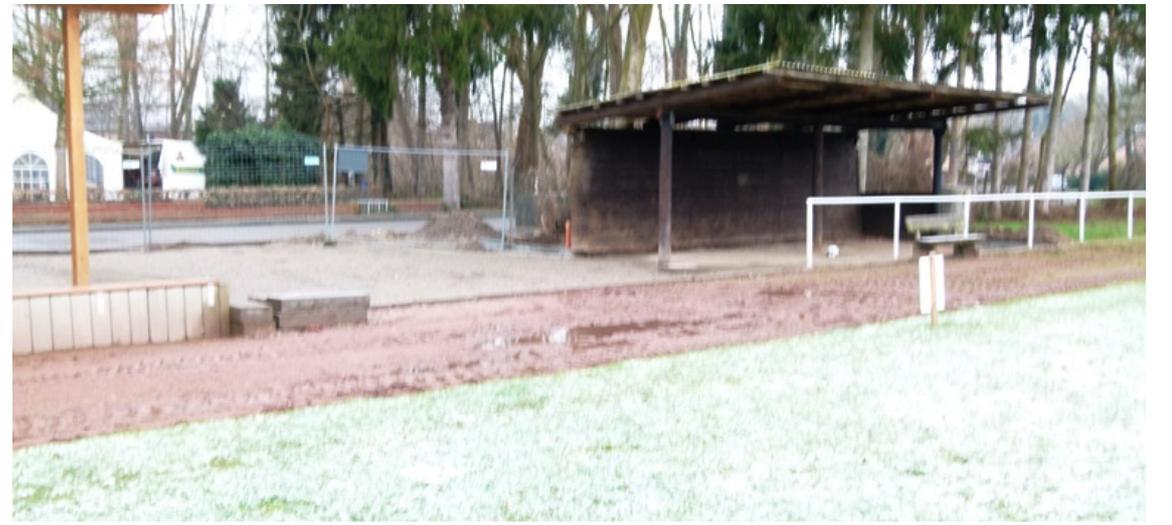
<p>Laufbahn, Unterstand</p>

Die Kosten für die Erneuerung des Daches am Unterstand belaufen sich nach Angaben des Vereins auf 2.449,67 €. Auf Grund der Einwendungen des Vereins hinsichtlich der Sicherheit des Daches wurde der Unterstand verwaltungsseitig in Augenschein genommen. Eine unmittelbare Gefährdung und damit eine Notwendigkeit zur Abdeckung des Daches wird zum jetzigen Zeitpunkt nicht gesehen. Grundsätzlich ist zu klären, wer die Kosten trägt.

- Erneuerung des Unterstanddaches

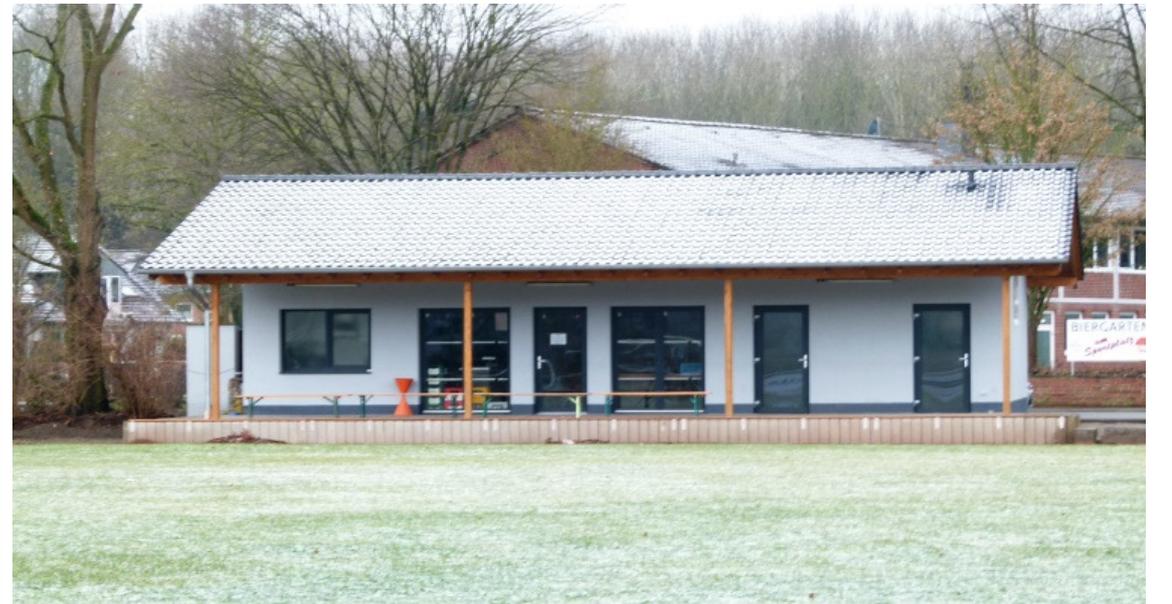
<p>Vereinsheim</p>

Die Nutzung der Räume in der alten Schule in Barmen als Umkleidemöglichkeit ist erforderlich, da im neuen Sportheim nur eine Umkleidemöglichkeit für die Heimmannschaft besteht. Obwohl in der ursprünglichen Planung zwei Umkleidekabinen vorgesehen waren, wurde letztendlich bei der Realisierung nur eine verwirklicht, da die Größe des Gebäudes für zwei Umkleiden nicht ausreichte. Zudem spielen die mehreren Jugendmannschaften direkt hintereinander, so dass die Umkleiden noch belegt sind, während sich die nächsten Mannschaften schon umziehen wollen.

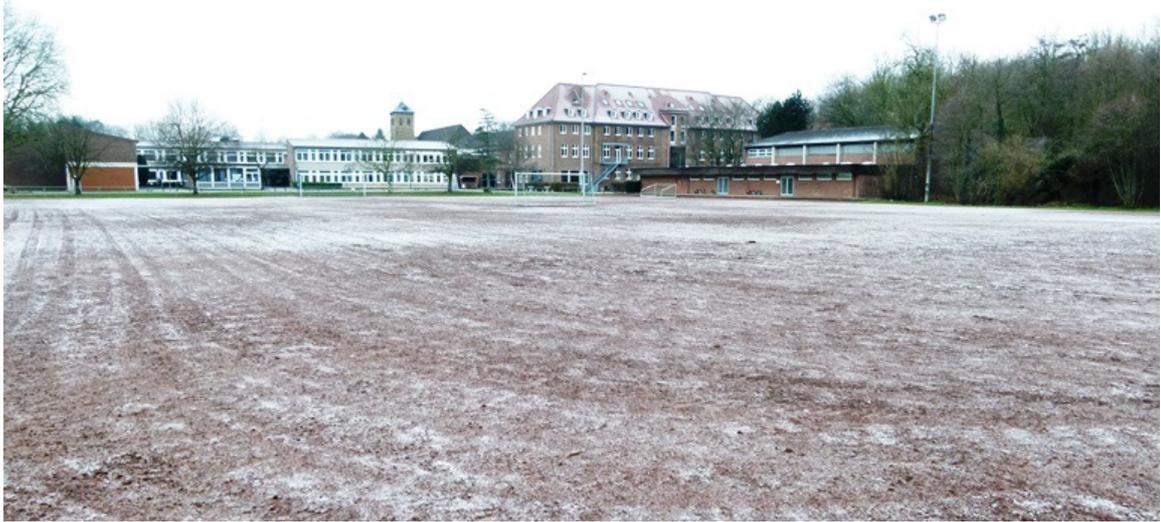
Zustand, Maßnahmen, Bewertung			Bewertung	
Spielfeld	Großspielfeld	Schwere Mängel	6	
		Verunreinigungen		Nein
		Wühltierschäden		Nein
		Belagschäden		Ja
		Vernässungen		Ja
		Platz abgenutzt, Vermischung des Tennenbelags mit der dynamischen Schicht.		
Leichtathletikanlagen	-	-	-	
sonstige Anlagen	Zuschaueranlage	-		
	Funktionsgebäude	-		
Beleuchtung	-			
Schlussbemerkung	Ein Gutachten empfiehlt den Neubau des Platzes, da eine Sanierung aufgrund des Schadensbildes nicht mehr möglich ist. Haus Overbach als Eigentümer hat entschieden, dass an dem Platz vorerst nichts gemacht wird. An dieser Einschätzung hat sich bis heute nichts geändert.
