Bundesministerium  
für Umwelt, Naturschutz  
und Reaktorsicherheit

Bundesamt  
für Naturschutz

# AUENZUSTANDSBERICHT

## Flussauen in Deutschland

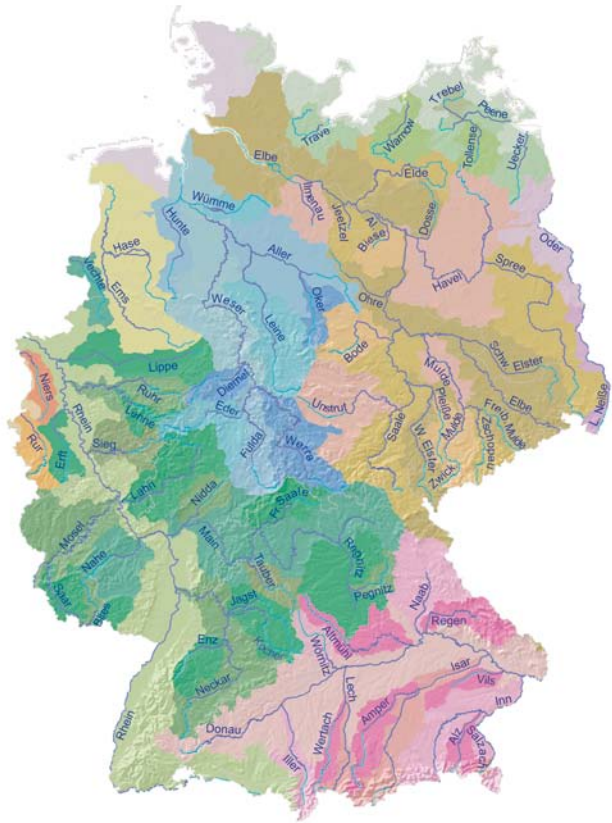
Abbildung 1: Übersicht zur Lage der untersuchten Gewässer und Auen

Insgesamt wurden die Auen von 79 Flüssen auf einer Länge von 10.276 Flusskilometern mit einer Gesamtfläche von 15.533 km<sup>2</sup> (4,4 % der Fläche Deutschlands) erfasst und bewertet. In die Bearbeitungskulisse wurden Flüsse mit einem Einzugsgebiet ab 1.000 km<sup>2</sup> aufgenommen. Das Untersuchungsgebiet der einzelnen Flüsse beginnt jeweils an der Stelle des Flusses, an dem das Einzugsgebiet 1000 km<sup>2</sup> überschreitet. Quellnähere Bereiche wurden nicht untersucht. Ebenso gehörten die Tidebereiche der untersuchten Flüsse nicht zur Bearbeitungskulisse. Der Untersuchungsraum gliedert sich in die Haupteinzugsgebiete Rhein, Elbe, Donau, Weser, Ems, Oder sowie die direkten Zuflüsse zur Nord- und Ostsee (Abb. 1).
