BBSR-  
Online-Publikation  
29/2021

# Gründachpflege

Nachhaltige Sicherstellung der positiven Wirkungen von Dachbegrünungen  
durch fachgerechte Pflege und Wartung

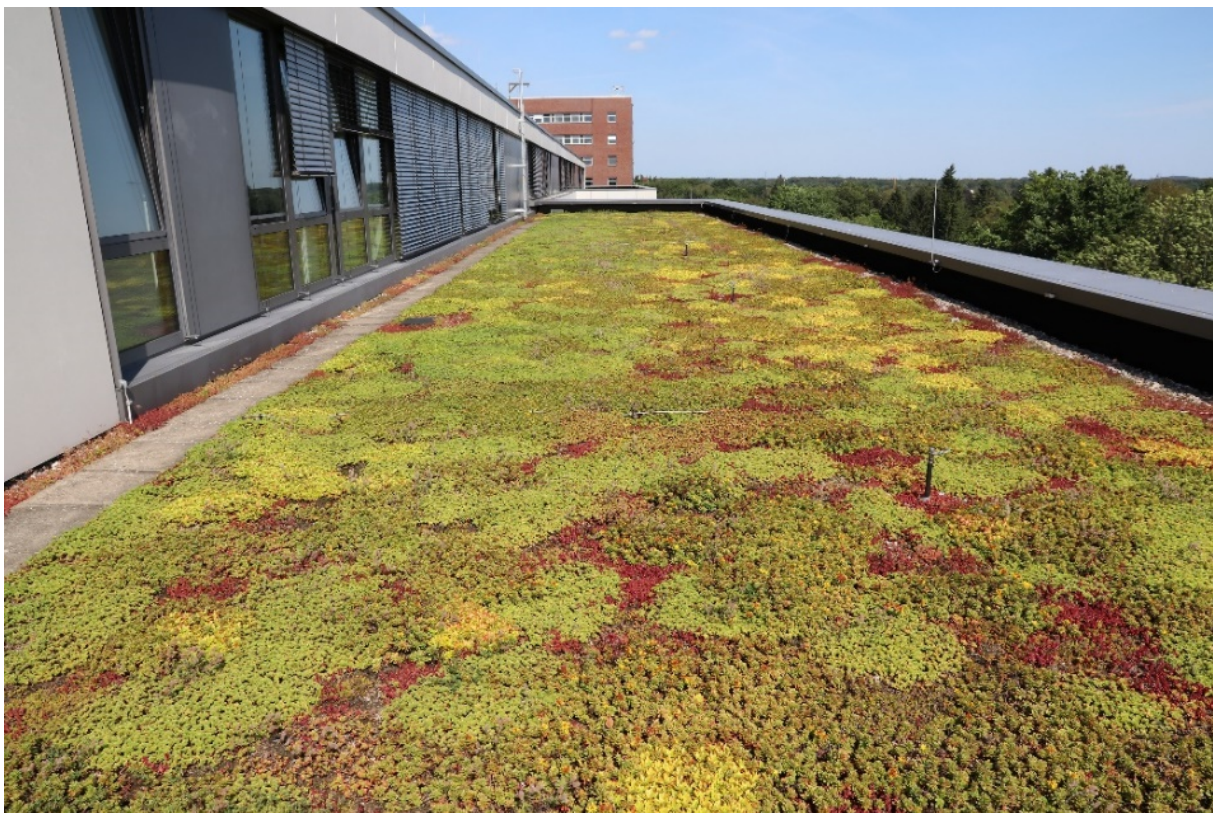
Abbildung 2 Extensive Dachbegrünung der ECE Group Services G.m.b.H. & Co. KG in Hamburg (© Susanne Herfort)

1. Die „Extensivbegrünung“ (Abbildung 2) hat einen niedrigen Begrünungsaufbau und ist meist mit geringer Pflege verbunden. Die Nutzung der Extensivbegrünung durch den Menschen erfolgt nur selten.
2. Dem gegenüber steht die „Intensivbegrünung“ (Abbildung 11). Sie hat einen höheren Begrünungsaufbau mit gartenähnlichem Charakter. In der Regel wird sie durch den Menschen intensiv genutzt und umfasst einen höheren Pflegeaufwand.

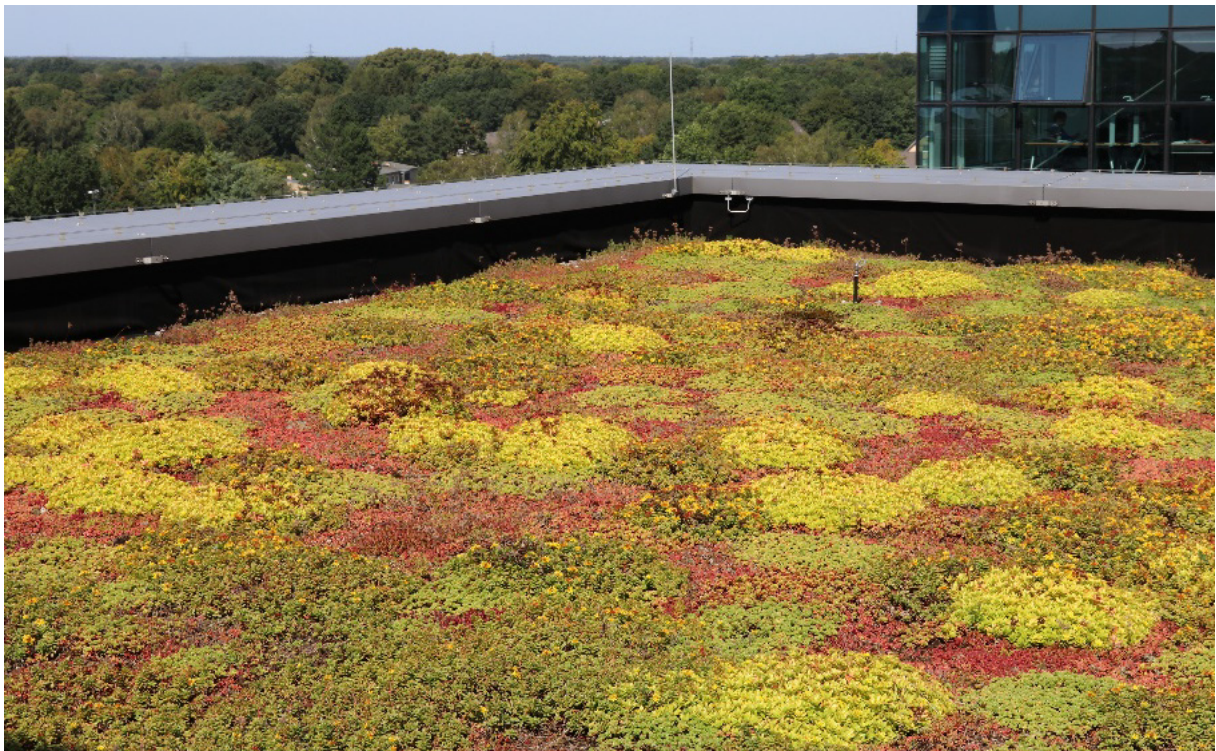
Abbildung 3 Moos-Sedum-Begrünung (© Susanne Herfort)

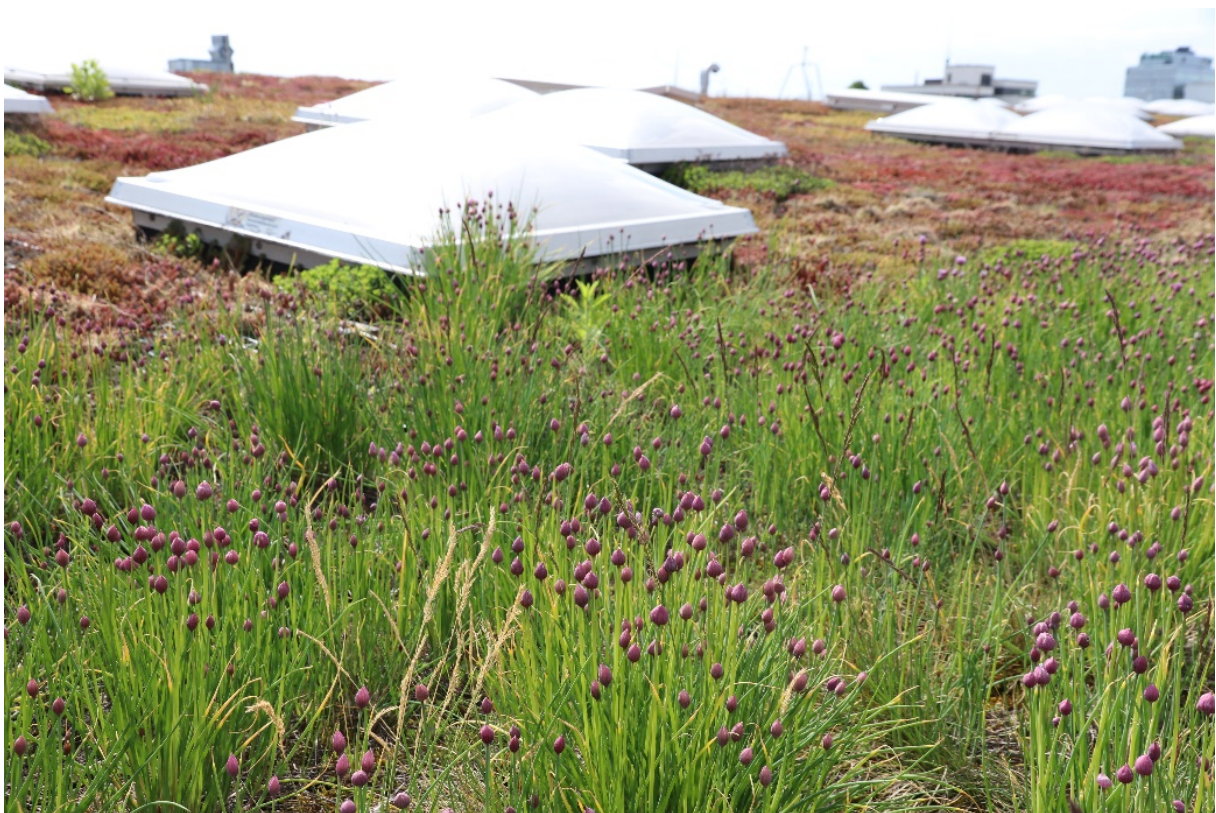
Abbildung 4 Sedum-Moos-Kraut-Begrünung (© Susanne Herfort)

- Moos-Sedum-Begrünung (Abbildung 3),
- Sedum-Moos-Kraut (Abbildung 4),
- Sedum-Kraut-Gras-Begrünung (Abbildung 5),
- Gras-Kraut-Sedum-Begrünung (Abbildung 6).

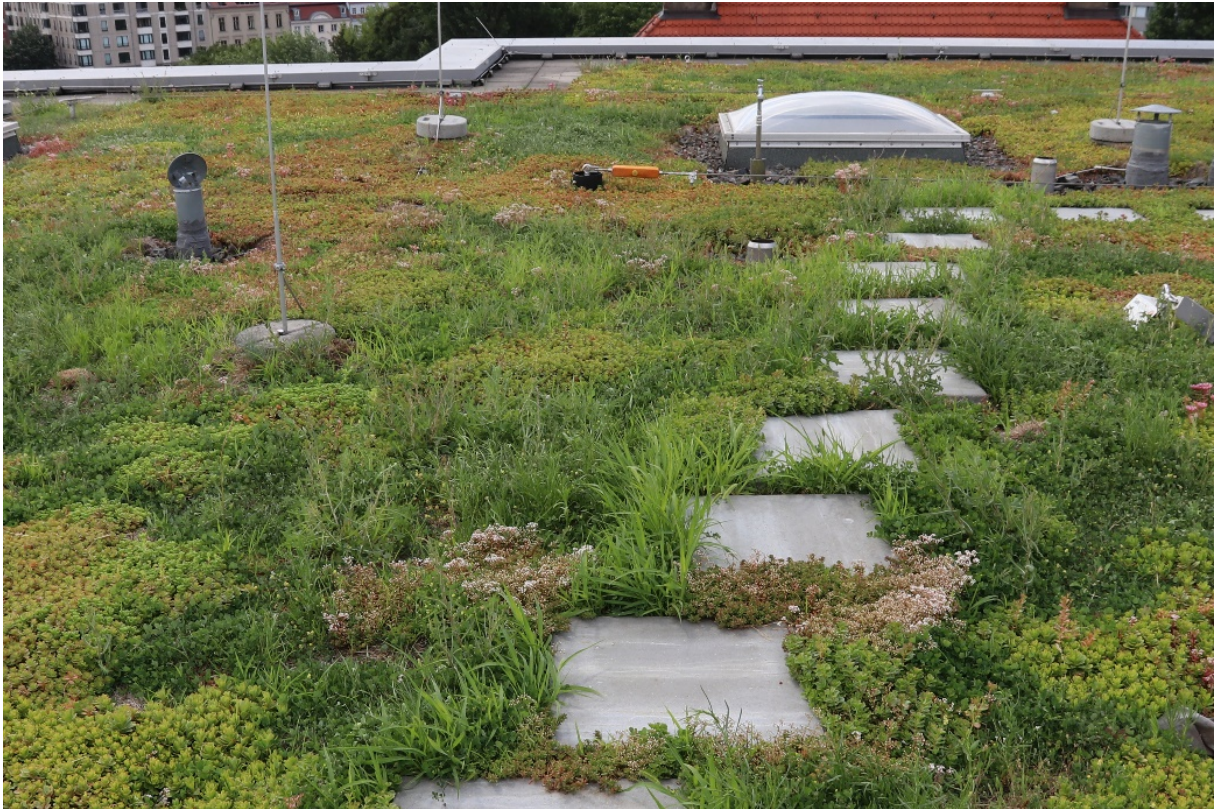
Abbildung 5 Sedum-Kraut-Gras-Begrünung (© Susanne Herfort)

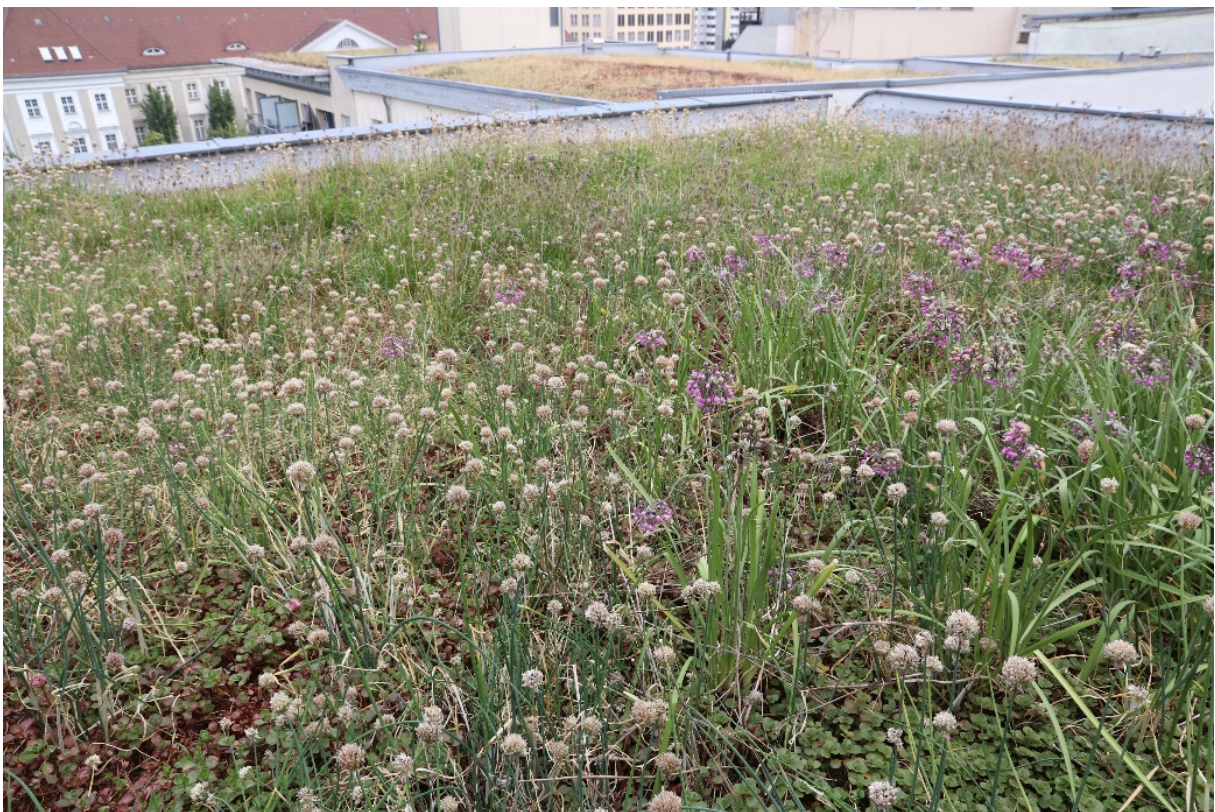
Abbildung 6 Gras-Kraut-Sedum-Begrünung (© Susanne Herfort)

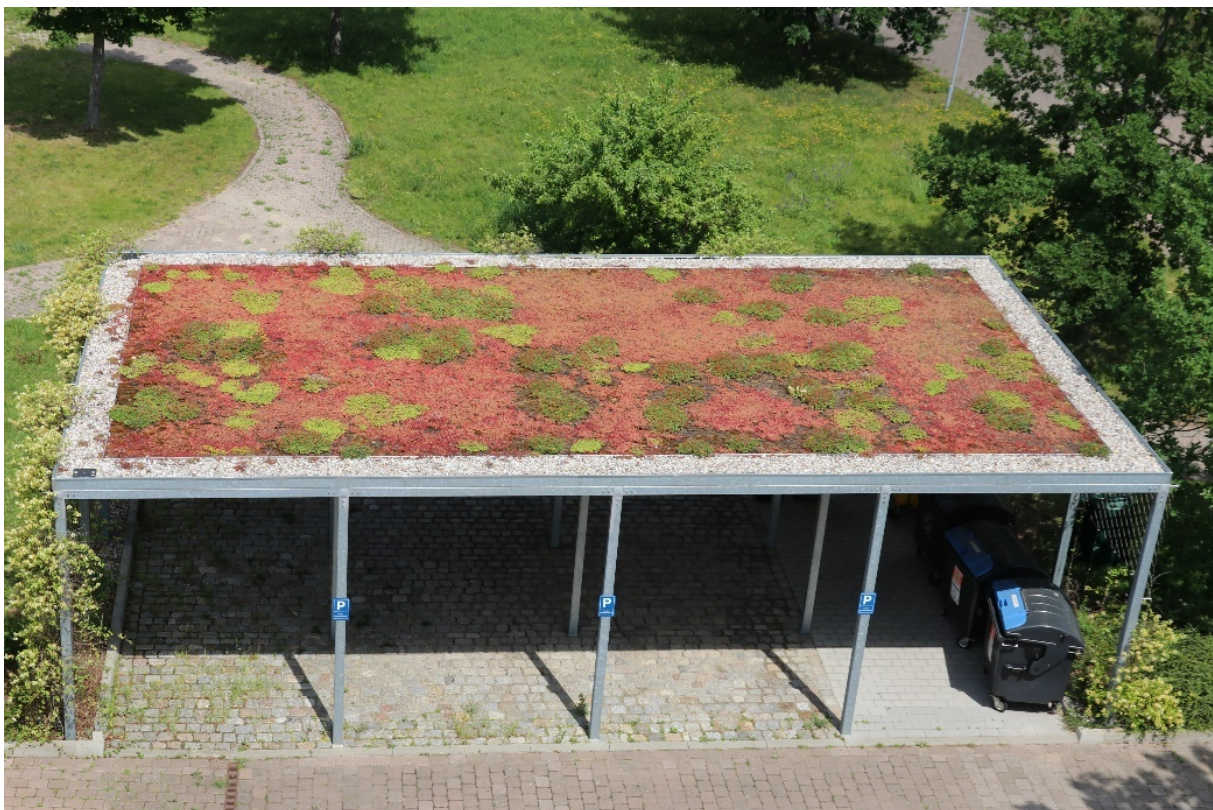
Abbildung 7 Leichtdach (© Susanne Herfort)

Das **Leichtdach** (Abbildung 7) zeichnet sich vor allem durch eine extrem dünnsschichtige Bauweise aus (Substratdicke ca. 4–6 cm). Somit können insbesondere Dächer mit sehr niedrigen Tragfähigkeiten begrünt werden. Hier kommen nur geringe Substratdicken zum Einsatz. Folglich können auf diesen Dächern nur Pflanzen eingesetzt werden, die auf geringen Substratschichten wachsen, wie Moose und Sedumarten. Hinzu kommt, dass die Wasserrückhaltung dementsprechend niedrig ist.

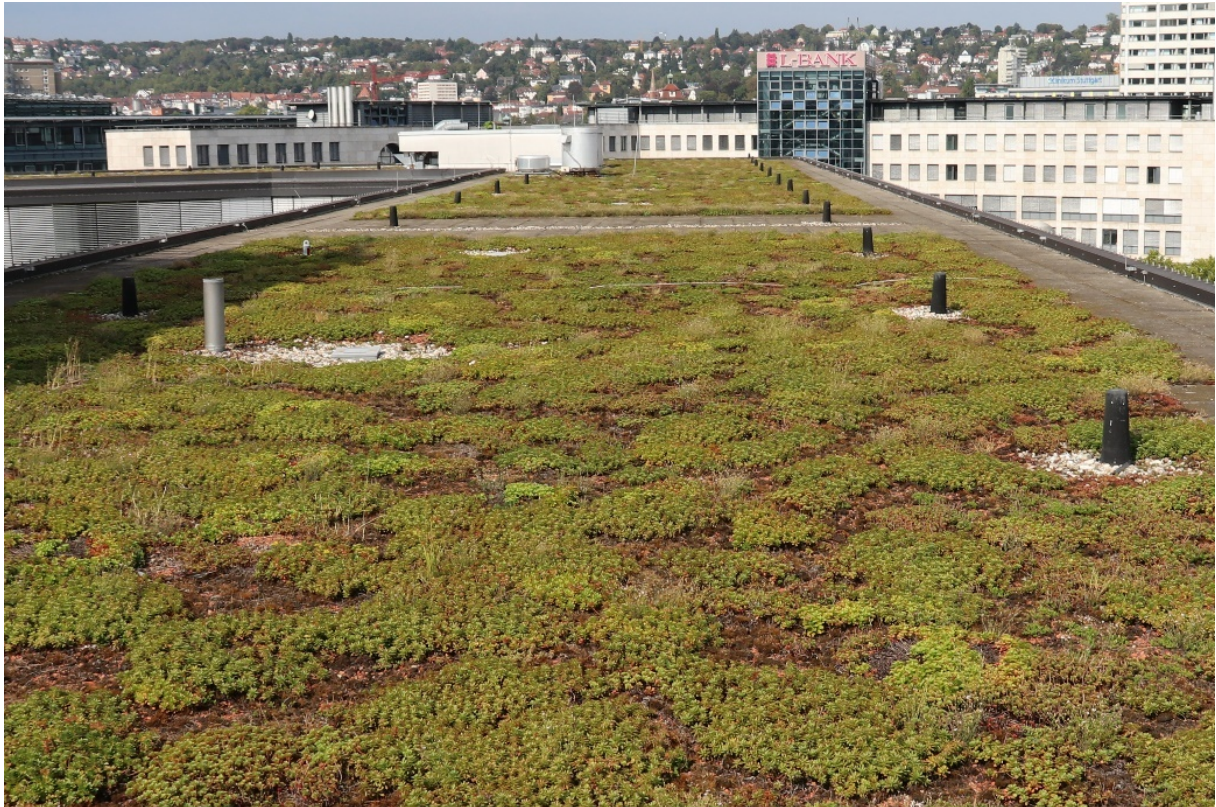
Abbildung 8 Retentionsdach (© Susanne Herfort)

Das **Retentionsdach** (Abbildung 8) ermöglicht durch eine Dränageschicht mit zusätzlich angelegten Stauräumen eine erhöhte Aufnahme und Speicherung von Regenwasser, um die Pflanzen zu bewässern. Das Retentionsdach hat als Besonderheit den Einbau einer sogenannten „Drossel“, um den maximalen Wasserabfluss über ein Anstauenelement zu steuern und über mehrere Stunden oder Tage reguliert abzugeben. Die Statik von Retentionsdächern ist gesondert zu betrachten. Hier sind Ausführungen für Extensivbegrünungen und Intensivbegrünungen, je nach Substratschichtdicke, möglich. Ein gefälleloses Dach ist jedoch Voraussetzung für den Einbau eines Retentionsdaches.

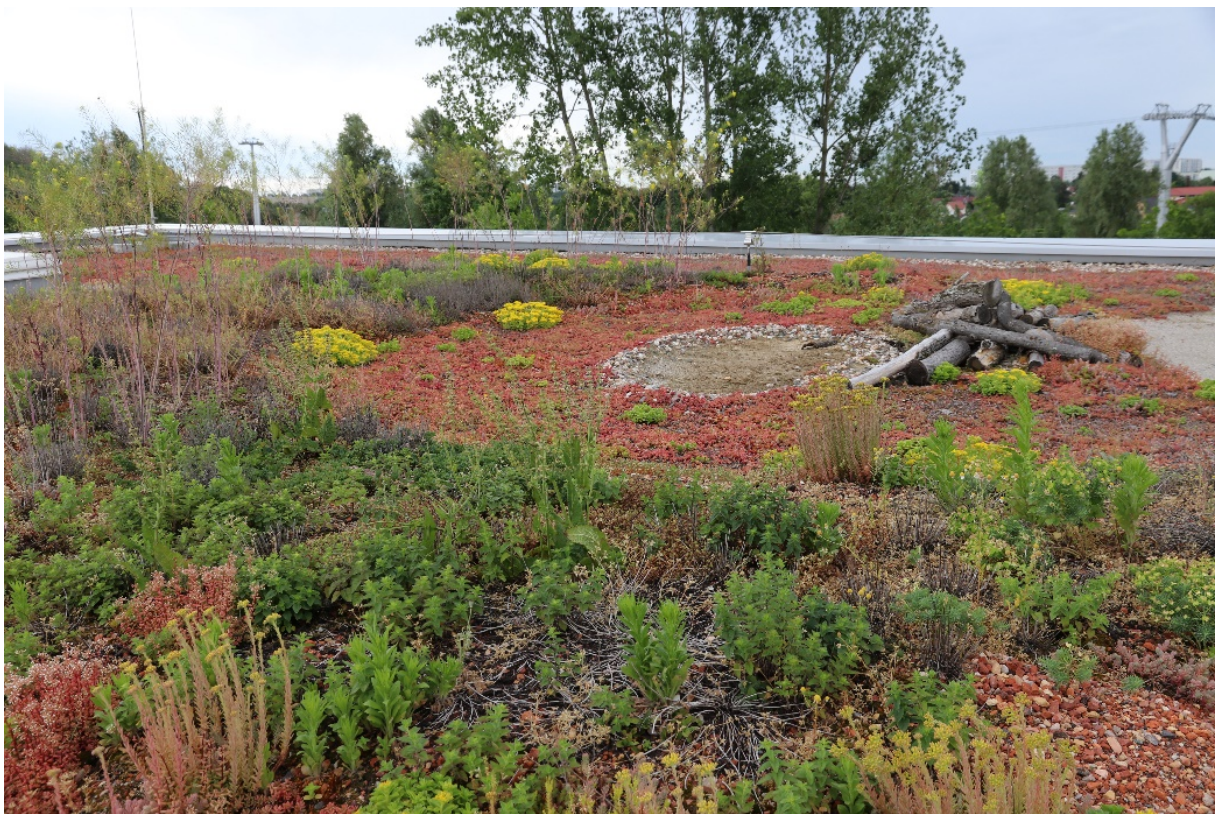
Das **Biodiversitätsdach** (Abbildung 9) weist unterschiedliche Oberflächen und Substrathöhen (ca. 8–15 cm, mit Anhögelungen bis zu 30 cm) sowie verschiedene Gestaltungselemente auf. Durch eine gezielte und vielfältige Auswahl an Pflanzen bevorzugen insbesondere Insekten und Vögel diese Art der Dachbegrünung. Das Biodiversitätsdach kann ebenfalls intensiven Charakter aufweisen, zum Beispiel durch die Anhäufung von Substrathügeln und das Bepflanzen mit höherwüchsigen Stauden oder Sträuchern, wobei die Statik besonders berücksichtigt werden muss. Totholz und Nisthilfen als Verstecke für Vögel und Insekten, aber auch Vogeltränken und Sandlinsen sind ebenfalls auf diesen Dächern vorzufinden.

Abbildung 9 Biodiversitätsdach (© Susanne Herfort)

Die Pflege von Biodiversitätsgründächern ist etwas aufwendiger als bei normalen Kraut-Gras-Sedum-Dächern, da hier die zusätzlich aufgebrachten Materialien auf dem Dach Berücksichtigung finden müssen.

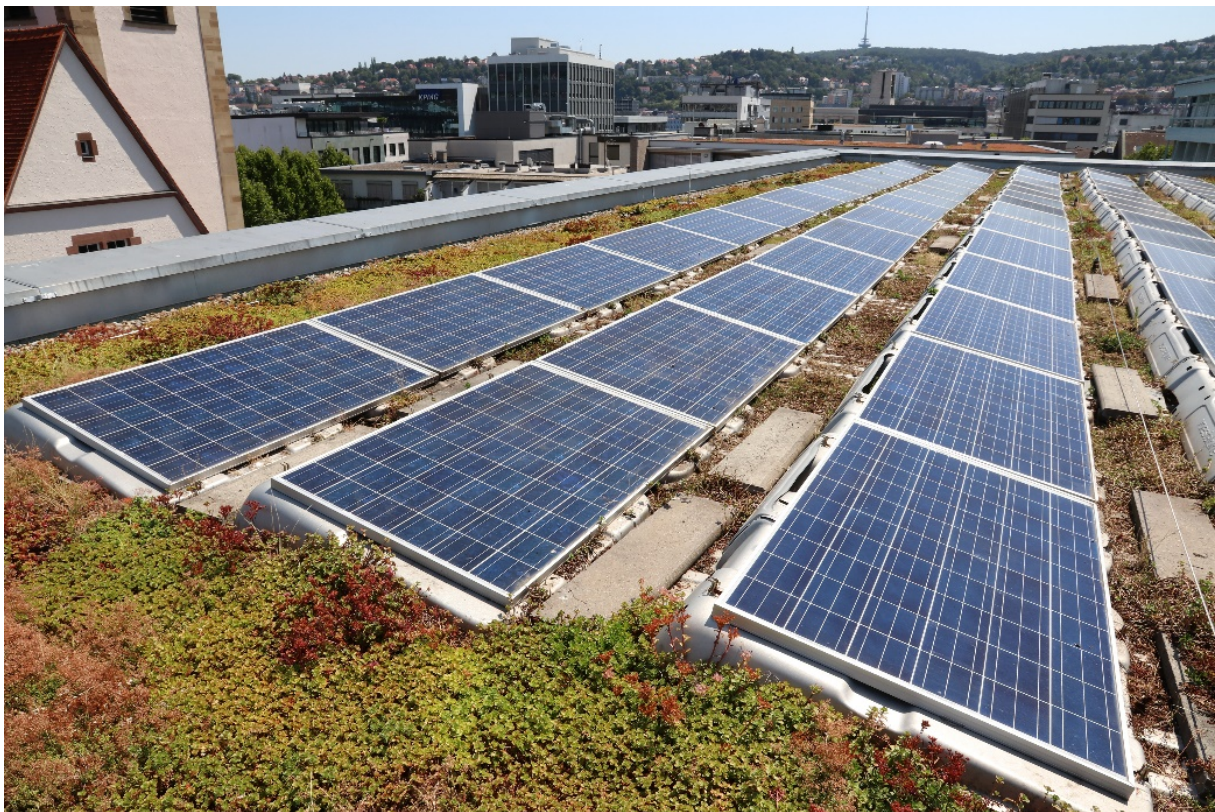
Das **Solar-Gründach** (Abbildung 10) ist eine Kombination einer Photovoltaikanlage mit einer extensiven Dachbegrünung. Hierbei kommen meist niedrigwüchsige Pflanzen wie Sedumarten zum Einsatz, aber auch Kraut-Gras-Sedum-Begrünungen sind oftmals vorzufinden. Eine Begrünung wirkt sich positiv auf eine Solaranlage aus, da durch die Verdunstungskühle der Vegetation die Leistungsfähigkeit der Solaranlage erhöht wird und zudem das Gründach die Dachabdichtung vor thermischer und mechanischer Beanspruchung schützt. Des Weiteren gibt es Photovoltaikanlagen, die durch das Gewicht des Gründachaufbaus auflastgehalten sind, so dass keine Durchdringung der Dachhaut notwendig ist.

Abbildung 10 Solar-Gründach (© Susanne Herfort)

Die Pflege der Solar-Gründächer ist dahingehend komplex, da verschiedene Aufbauten von Photovoltaikanlagen eine zugängliche Pflege nicht immer ermöglichen. Es sollten vor allem niedrigwüchsige Pflanzen in Kombination mit einer Photovoltaikanlage Berücksichtigung finden, um die Gründachpflege zu erleichtern. Eine Broschüre zum „Solar-Gründach“ kann gesondert über den BuGG als Fachinformation bezogen werden (MANN & MOLLENHAUER, 2020).

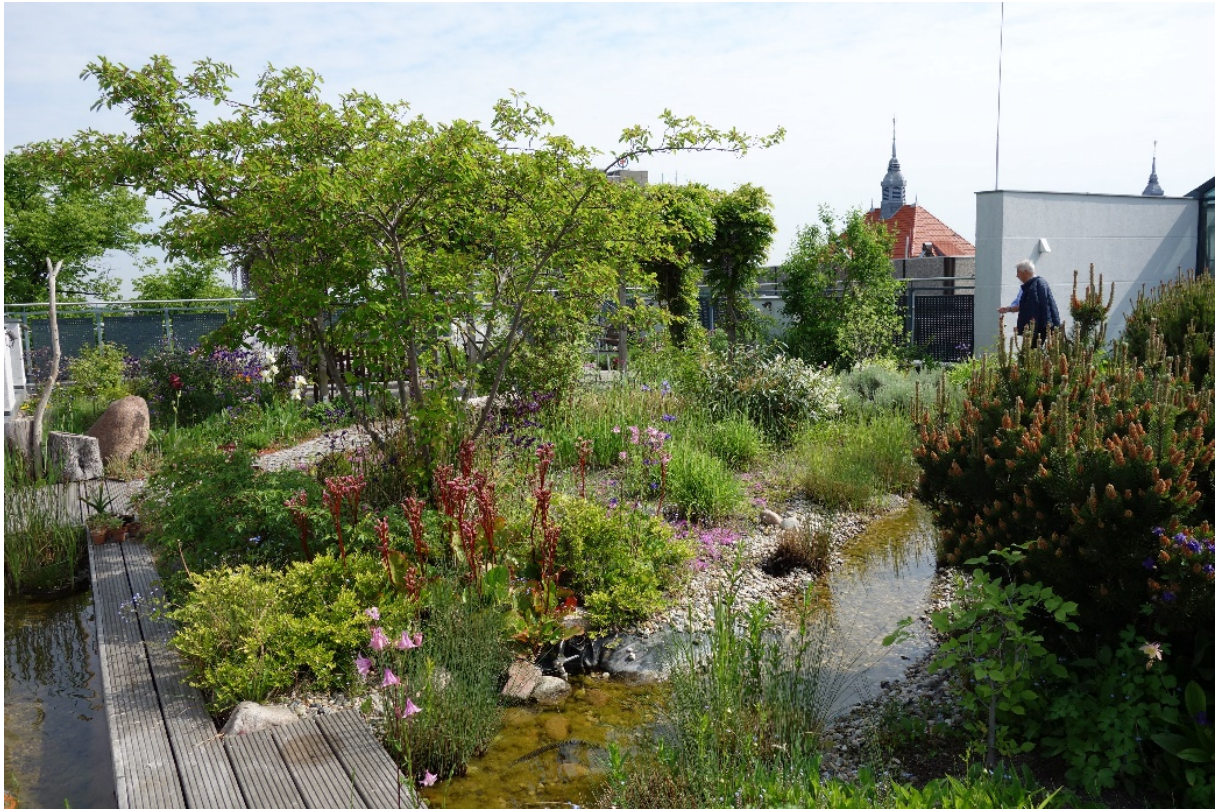
Intensive Dachbegrünungen (Tabelle 3, Abbildung 11) in Form von Dachgärten – z. B. als Aufenthaltsflächen oder als lukrative, auf eine wirksame Optik des Daches ausgerichtete Begrünung – spielen eine immer bedeutendere Rolle bei der Begrünung von Dächern und deren Nutzung. Die Vegetation kann aus mehrjährigen Stauden und Sträuchern sowie Bäumen und Rasenflächen bestehen. Auch Spiel- und Wasserflächen sind oftmals auf Dächern mit intensivem Charakter vorzufinden. Die Bewässerung der Pflanzen erfolgt meist vollautomatisch. In der Regel werden Flachdächer oder Tiefgaragen intensiv begrünt und als Dachgarten genutzt. Sie dienen zudem auch als Pausenort für Angestellte und Besucher von Firmen und öffentlichen Einrichtungen. Intensiv begrünte Dächer von Hausgemeinschaften sind heutzutage keine Seltenheit mehr, die oftmals vor dem Bau des Hauses durch die Bewohnerinnen und Bewohner mitgeplant werden können. Begehbare Flächen wie Wege oder Terrassen sowie Fahrbeläge können ebenfalls Berücksichtigung finden. Die Pflege und die Wartung der Intensivbegrünungen sind ähnlich anspruchsvoll wie die von gestalteten Gärten, die in der Regel von geschultem Fachpersonal aus dem Garten- und Landschaftsbau übernommen werden. Die Pflege von Intensivbegrünungen wurde, wie oben angemerkt, in diesem Projekt nicht untersucht.

Abbildung 11 Intensive Dachbegrünung der Wiegmann Klinik in Berlin (© Susanne Herfort)

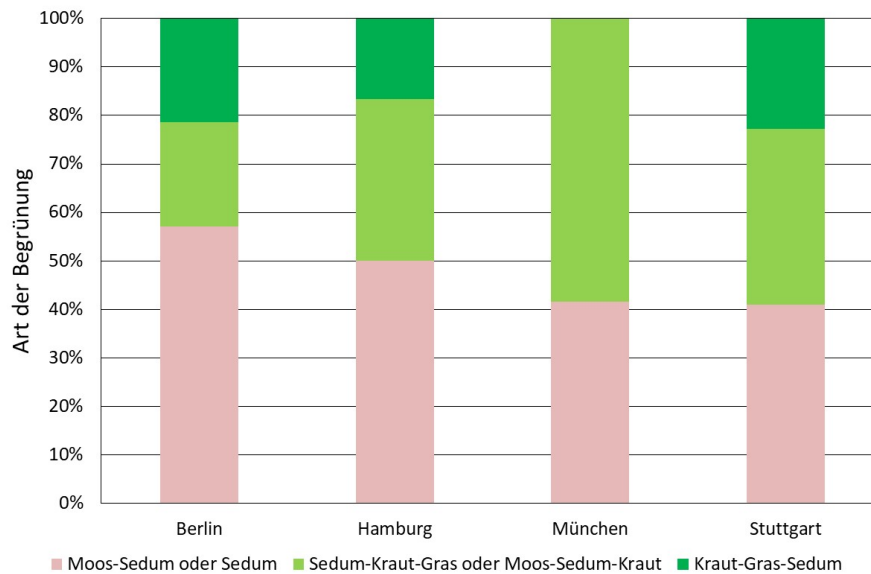
Abbildung 14 Untersuchte extensive Dachbegrünungen

Es wurden vor allem Moos-Sedum-Begrünungen und Sedum-Kraut-Gras-Begrünungen untersucht (Abbildung 14). Der Anteil an pflegeaufwendigeren Kraut-Gras-Sedum-Begrünungen war gering, da diese nicht so stark verbreitet sind.

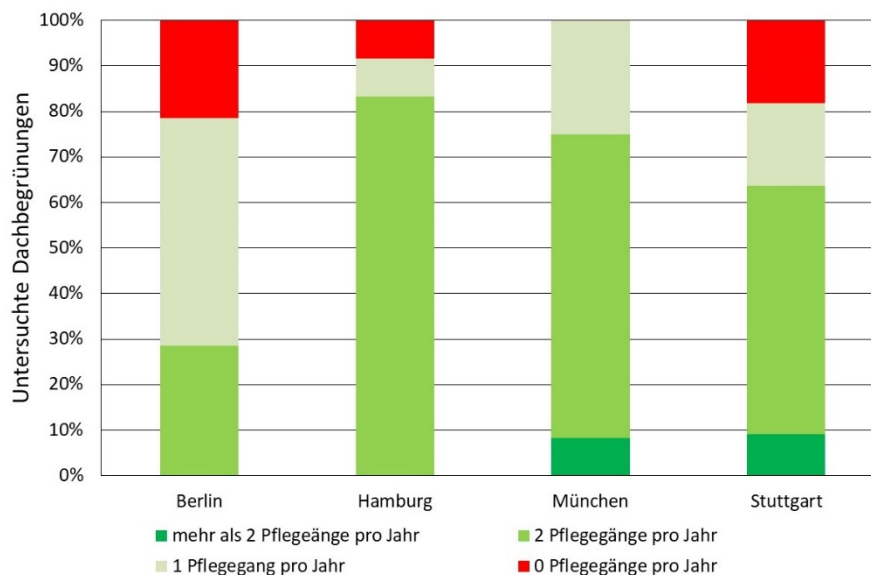
Abbildung 15 Prozentualer Anteil der untersuchten Dachbegrünungen hinsichtlich der Anzahl der Pflegegänge pro Jahr

Es wurde festgestellt, dass eine regelmäßige Pflege und Wartung der Dachbegrünungen in den untersuchten Städten meistens 1- bis 2mal im Jahr erfolgt, wobei insbesondere in München am häufigsten gepflegt wird (Abbildung 15). Der Anteil an einer nur einmaligen jährlichen Pflege bzw. fehlender Pflege ist in Berlin am Beispiel der untersuchten Dachbegrünungen am größten.

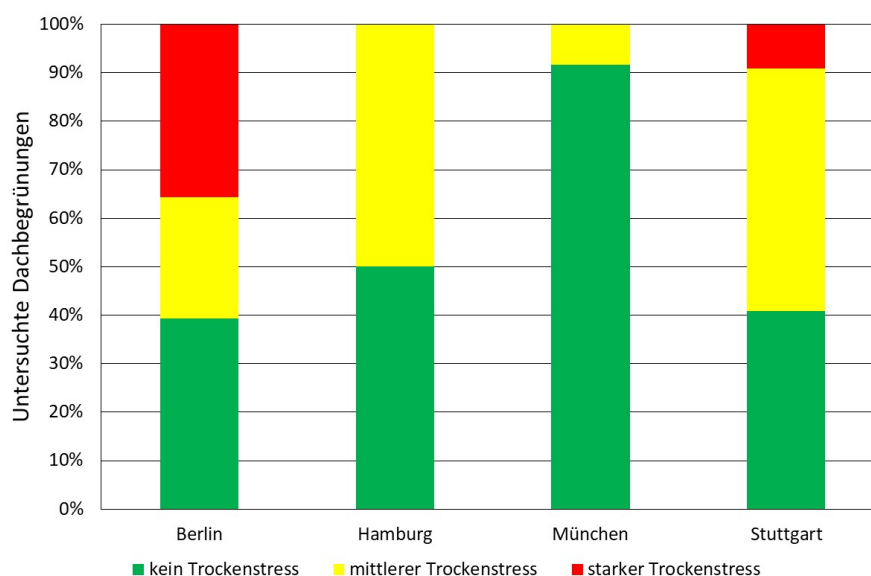
Abbildung 16 Prozentualer Anteil der untersuchten Dachbegrünungen hinsichtlich der Trockenstresssymptome

Ein nicht zu vernachlässigender Aspekt bei der Beurteilung des gesamten Erscheinungsbildes der Dachbegrünungen in den Jahren 2018 und 2019 waren die Trockenstresssymptome, die die Dachbegrünungen aufgrund der extremen klimatischen Bedingungen aufwiesen (Abbildung 16). Vor allem die Dachbegrünungen in Berlin, aber auch in Hamburg und Stuttgart waren vom Trockenstress stark beeinträchtigt (siehe dazu auch Anlage 3 bis Anlage 6 im Anhang).

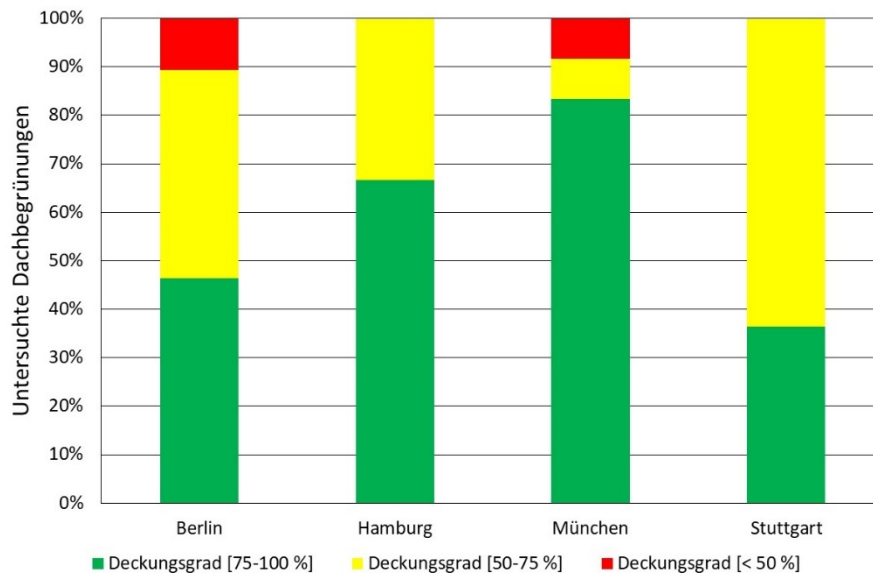
Abbildung 17 Prozentualer Anteil der untersuchten Dachbegrünungen hinsichtlich des Pflanzendeckungsgrades

Der Deckungsgrad der Pflanzen wurde aufgenommen, um gezielte Maßnahmen zur Pflege ableiten zu können. Hier zeigte sich, dass die Dächer in Folge des Trockenstresses in der Begrünung Lücken aufwiesen (Abbildung 17), wobei dies vom Vegetationssystem unabhängig war.

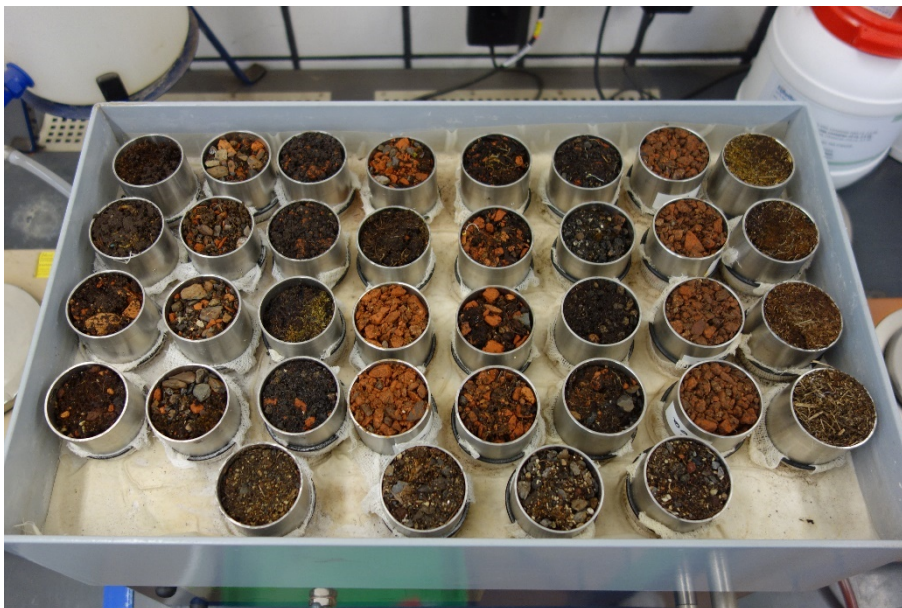
Abbildung 18 Sandbox von Eijkelkamp mit probengefüllten Stechzylindern (© Susanne Herfort)

Die Untersuchungen erfolgten zwischen einem pF-Wert von 0,0 und 2,0 in der Sandbox von Eijkelkamp (Abbildung 18).

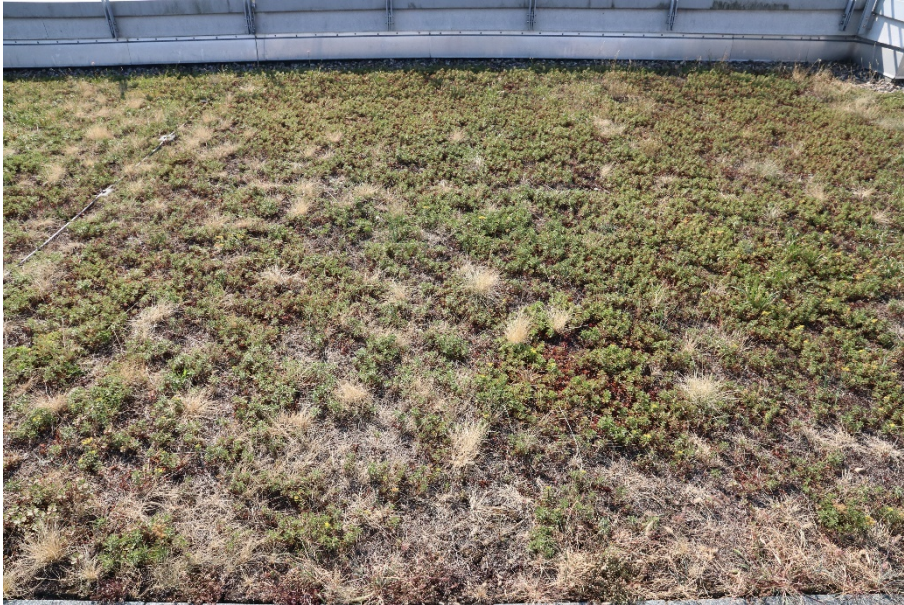
Abbildung 20 Dachbegrünung mit Substrat A (max. Wasserkapazität 65 %) aufgenommen am 16.08.2018 in Berlin (© Susanne Herfort)

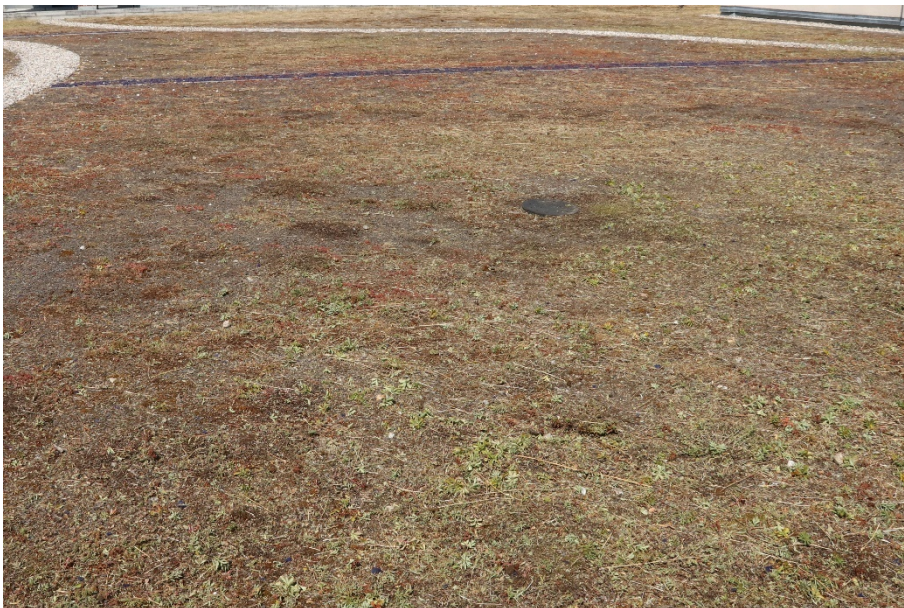
Abbildung 21 Dachbegrünung mit Substrat B (max. Wasserkapazität 50 %) aufgenommen am 16.08.2018 in Berlin (© Susanne Herfort)

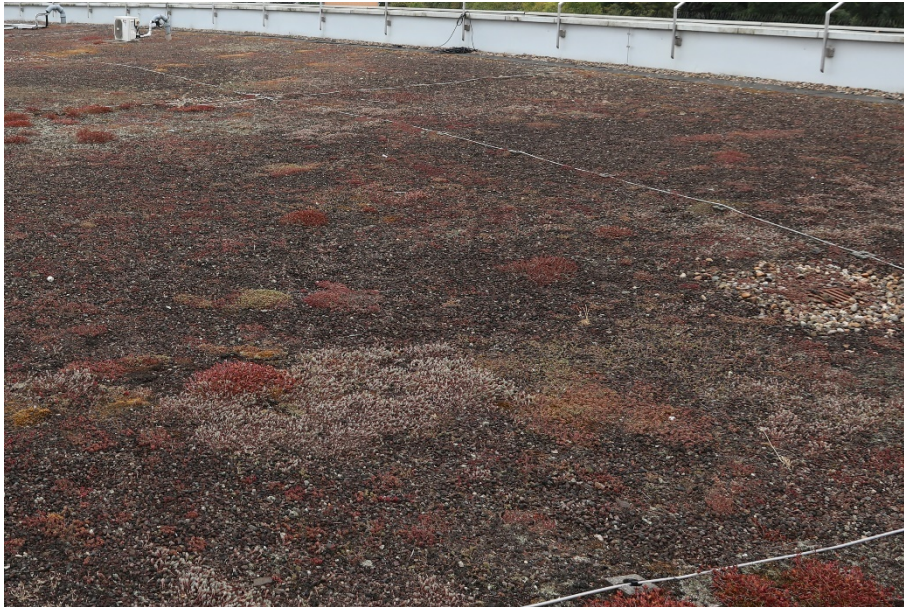
Abbildung 22 Dachbegrünung mit Substrat C (max. Wasserkapazität 26 %) aufgenommen am 13.09.2018 in Berlin (© Susanne Herfort)

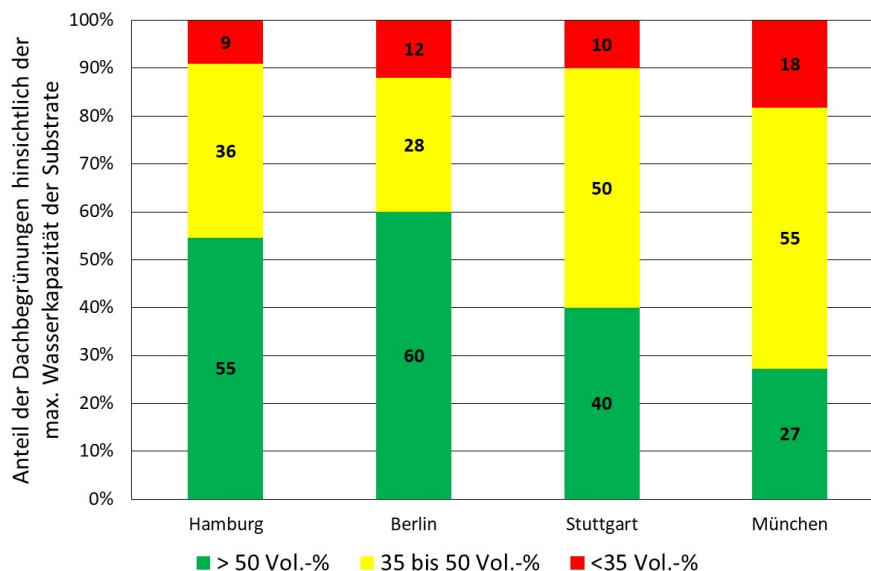
Abbildung 23 Anteil der Dachbegrünungen hinsichtlich der maximalen Wasserkapazität der Substrate

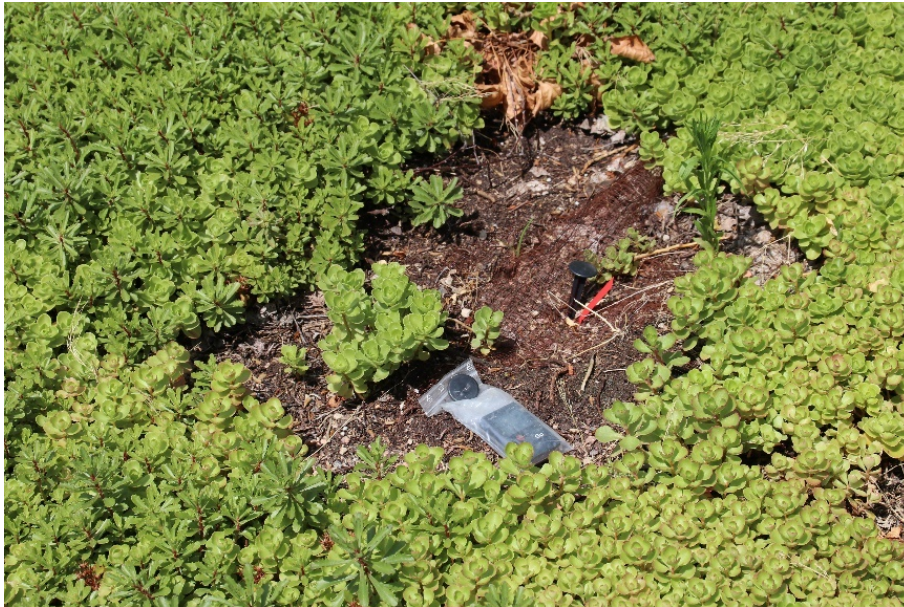
Abbildung 24 Untersuchte Fehlstelle auf einer extensiven Dachbegrünung bezüglich des Temperaturverlaufs  
(© Susanne Herfort)

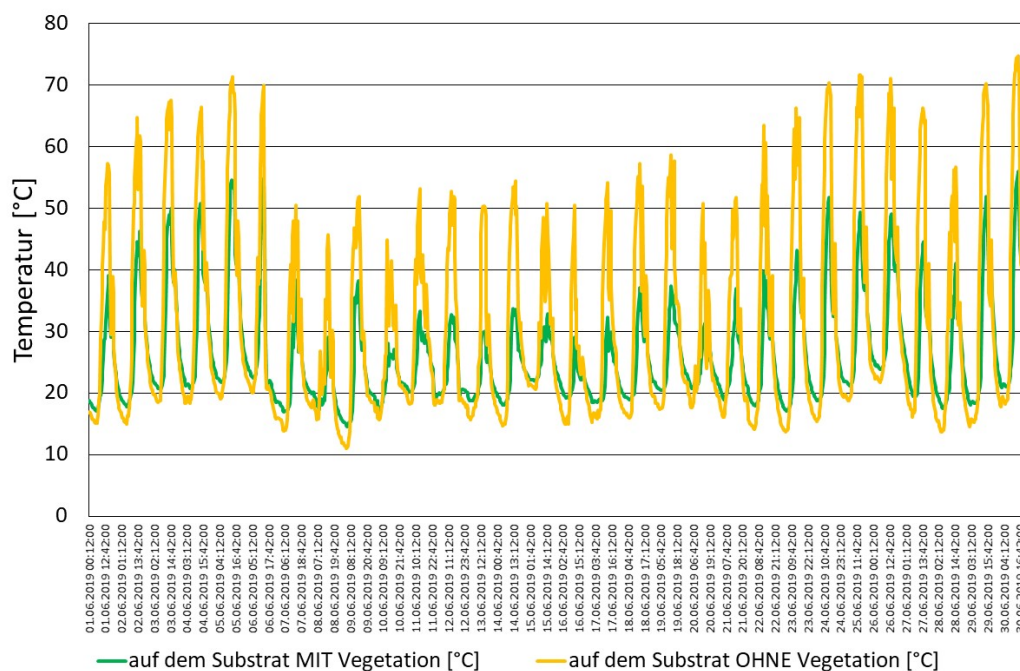
Abbildung 26 Temperaturverlauf im Juni 2019 auf dem Substrat einer extensiven Dachbegrünung mit und ohne Vegetation

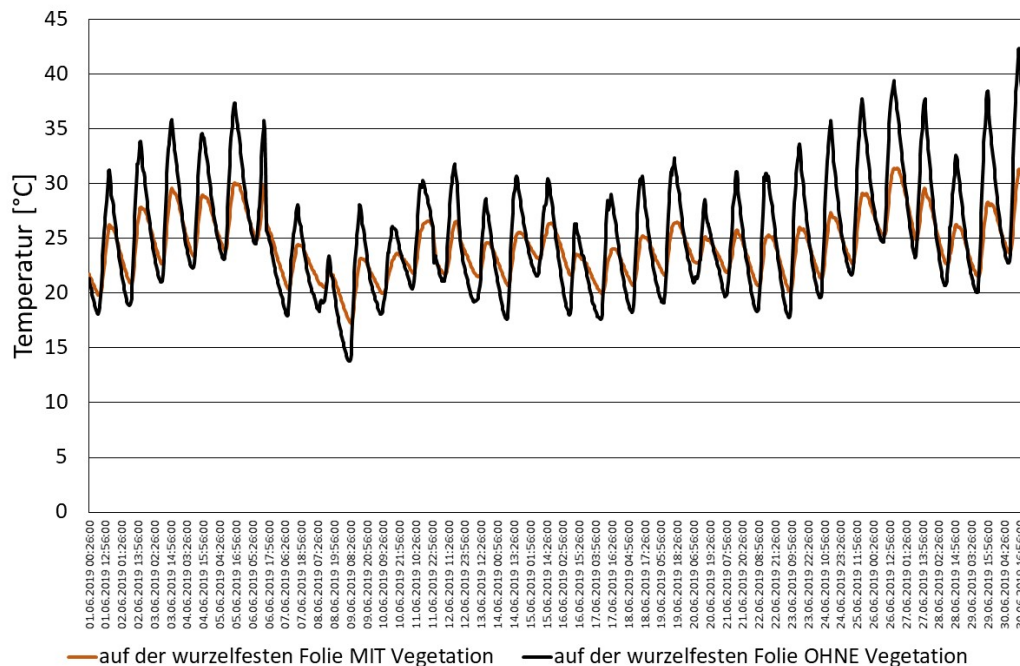
Abbildung 27 Temperaturverlauf im Juni 2019 auf der wurzelfesten Folie einer extensiven Dachbegrünung mit und ohne Vegetation

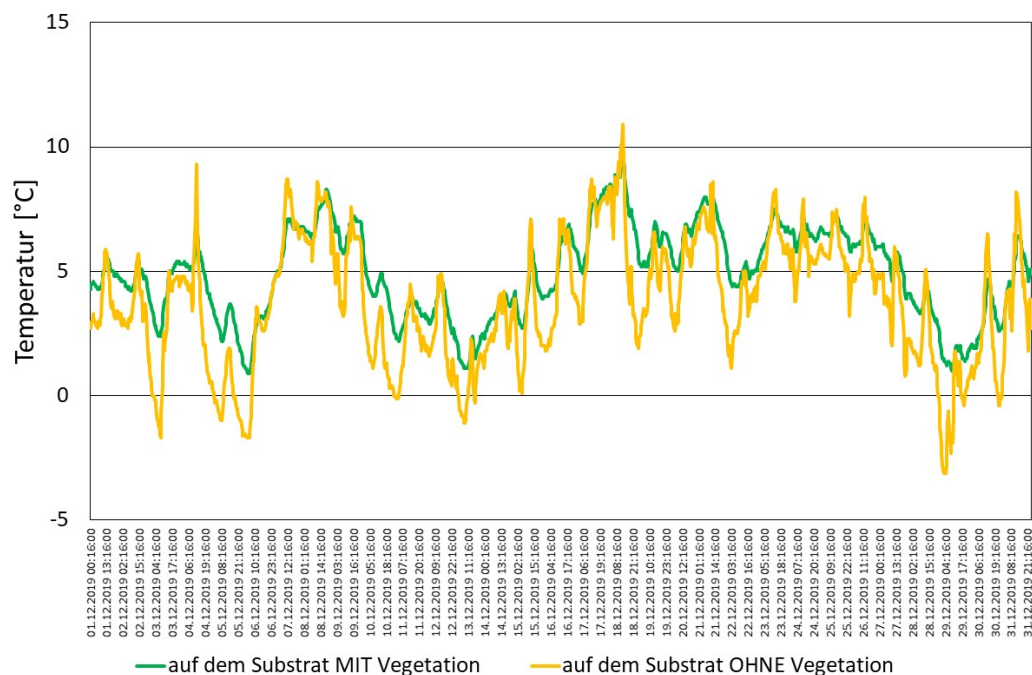
Abbildung 28 Temperaturverlauf im Dezember 2019 auf dem Substrat einer extensiven Dachbegrünung mit und ohne Vegetation

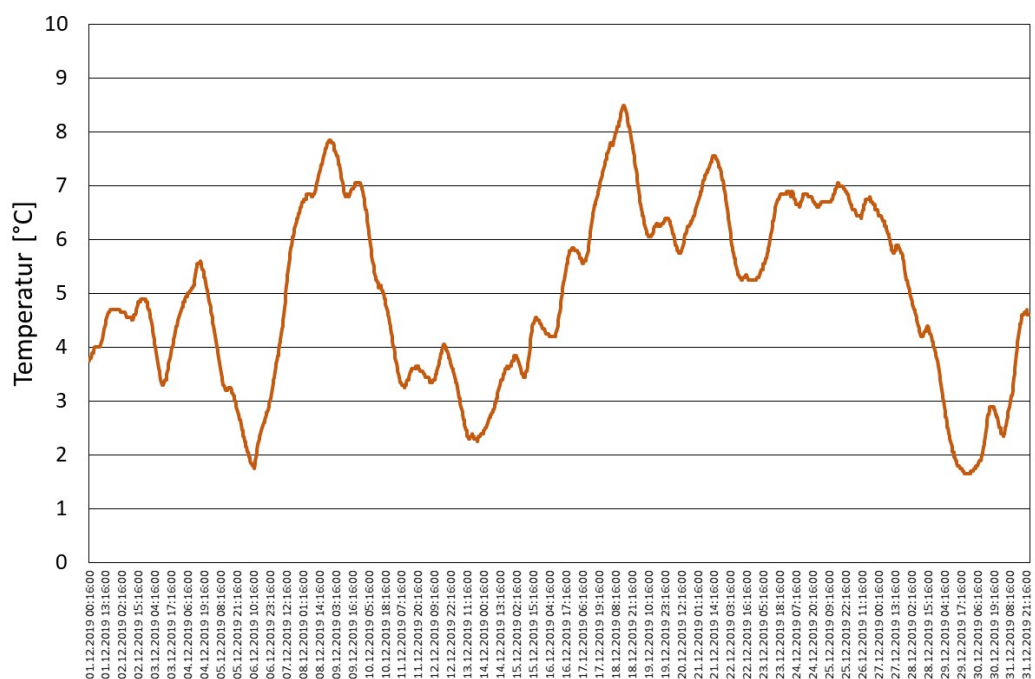
Abbildung 29 Temperaturverlauf im Dezember 2019 auf der wurzelfesten Folie einer extensiven Dachbegrünung mit Vegetation

Auch wenn die Daten bezüglich des Temperaturverlaufs auf der wurzelfesten Folie ohne Vegetation nicht ausgewertet werden konnten, so kann davon ausgegangen werden, dass im Winter bei fehlender Vegetation ebenfalls größere Temperaturschwankungen auf der wurzelfesten Folie zu verzeichnen sind als mit Vegetation. Eine Materialermüdung der Folie kann bei fehlender Vegetation durchaus auftreten, wenn Dauerfrost vorherrscht. Die wurzelfeste Folie sollte daher Lufttemperaturen von unter  $-20^{\circ}\text{C}$  nicht ausgesetzt sein. Eine flächendeckende Vegetation kann die Wurzelschutzfolie vor niedrigen Temperaturen schützen, auch wenn im Winter aufgrund des Zurückgehens der Vegetation die Pflanzendeckung nicht so ausgeprägt ist wie im Sommer.

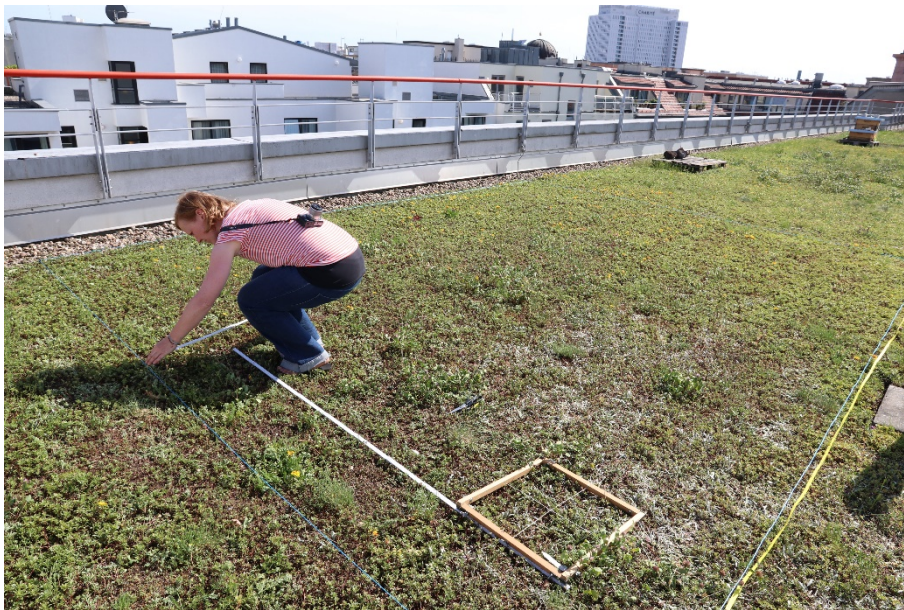
Die Versuche (Abbildung 30) wurden in Parzellen mit einer Größe von 40 cm mal 40 cm an drei Standorten in Berlin-Mitte (2 Dächer der Berliner Wasserbetriebe, 2 Dächer des Saturngebäudes am Alexanderplatz, 1 Dach des Vattenfallbürogebäudes) stets mit 10facher Wiederholung durchgeführt, wobei die einmalige Düngung im Mai 2018 stattfand. Es handelte sich bei den extensiven Dachbegrünungen um drei Dachbegrünungen mit einer Moos-Sedum-Kraut-Gras-Vegetation und um zwei Dachbegrünungen mit einer Moos-Sedum-Vegetation.

Abbildung 30 Versuchsfläche von Vattenfall in Berlin-Mitte (© Susanne Herfort)

Von Mai bis September 2018 sowie von April bis Oktober 2019 wurden monatlich Bonituren vorgenommen, um die Vegetation hinsichtlich des Deckungsgrades, der Vitalität und der Pflanzenzusammensetzung zu beurteilen. Die Ermittlung der Pflanzenzusammensetzung erfolgte prozentual nach den Arten Moose, Sedum, Gräser und Kräuter.

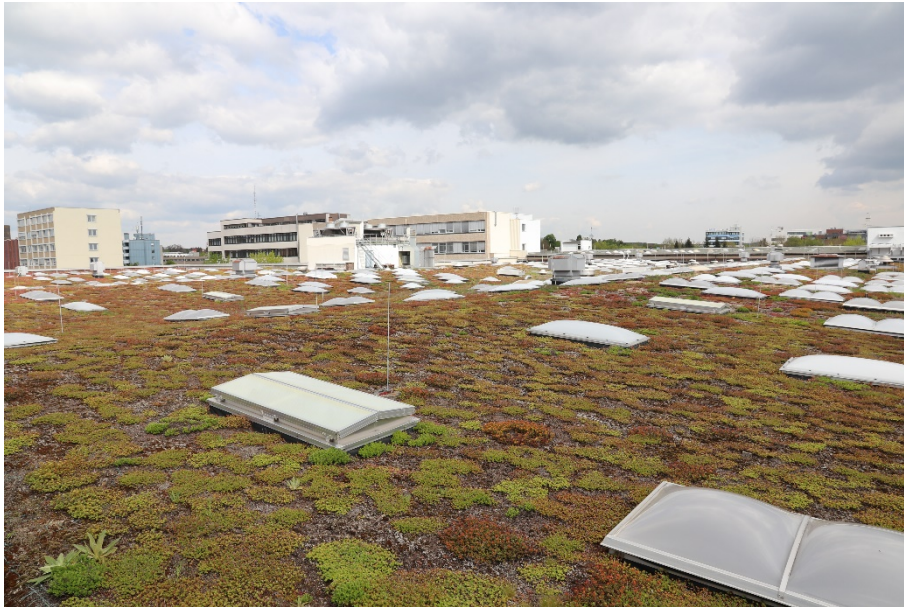
Die Untersuchung wurde auf einer über 40 Jahre alten Dachbegrünung der Stuttgarter Straßenbahnen AG (SSB) (Abbildung 31) durchgeführt, die laut Aussagen der SSB in den letzten Jahren nicht gedüngt wurde und in der Vegetation einige Fehlstellen aufwies.

Der Versuch hatte zum Ziel, die Pflanzendeckung der Moos-Sedum-Vegetation mit einer Stickstoffgabe von 5 g/m<sup>2</sup> und 10 g/m<sup>2</sup> im Vergleich zur Kontrollgruppe (ohne Dünger) aufzunehmen und zu bewerten. Die Untersuchungen wurden in 12facher Wiederholung auf 1 mal-1 m-Parzellen mit dem Dünger „Osmocote Exact Standard“ durchgeführt.

Abbildung 31 Extensive Dachbegrünung der SSB (© Susanne Herfort)

Zu Beginn der Untersuchungen betrug die Pflanzendeckung auf der Kontrollfläche durchschnittlich 52 %, auf der Fläche, die mit 5 g/m<sup>2</sup> Stickstoff gedüngt wurde, durchschnittlich 56 % und auf der Fläche, die mit 10 g/m<sup>2</sup> Stickstoff gedüngt wurde, durchschnittlich 50 %. Über den Versuchszeitraum von einem Jahr zeigte sich, dass im Gegensatz zu der ungedüngten Fläche die gedüngten Flächen einen deutlichen Pflanzenzuwachs erhielten (Abbildung 32).

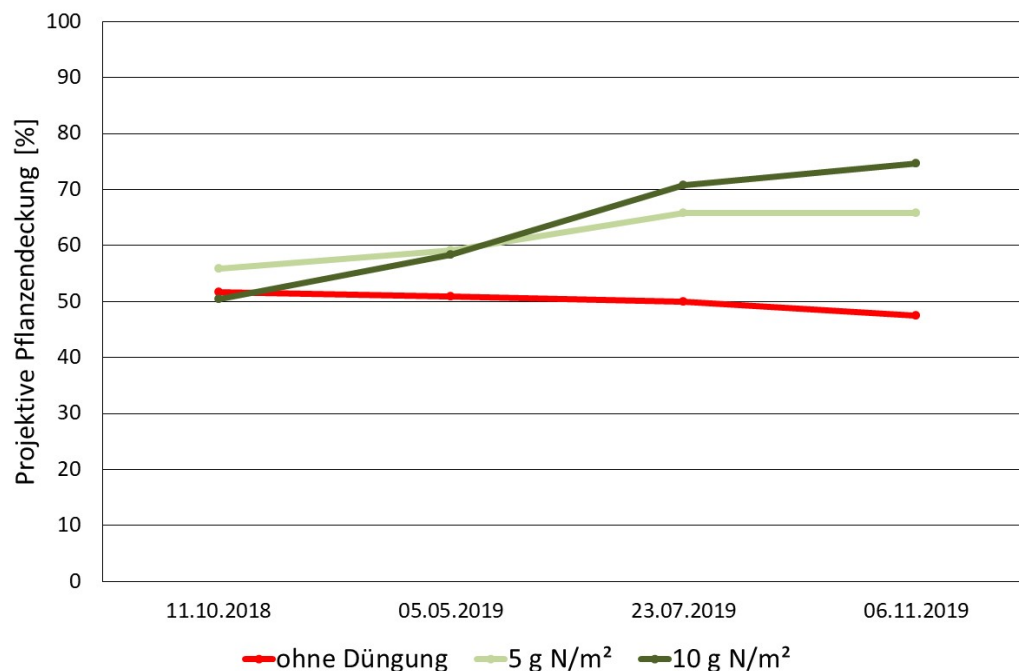
Abbildung 32 Pflanzendeckung der extensiven Dachbegrünung der SSB nach Düngergaben
