BBSR-  
Online-Publikation  
29/2021

# Gründachpflege

Nachhaltige Sicherstellung der positiven Wirkungen von Dachbegrünungen  
durch fachgerechte Pflege und Wartung

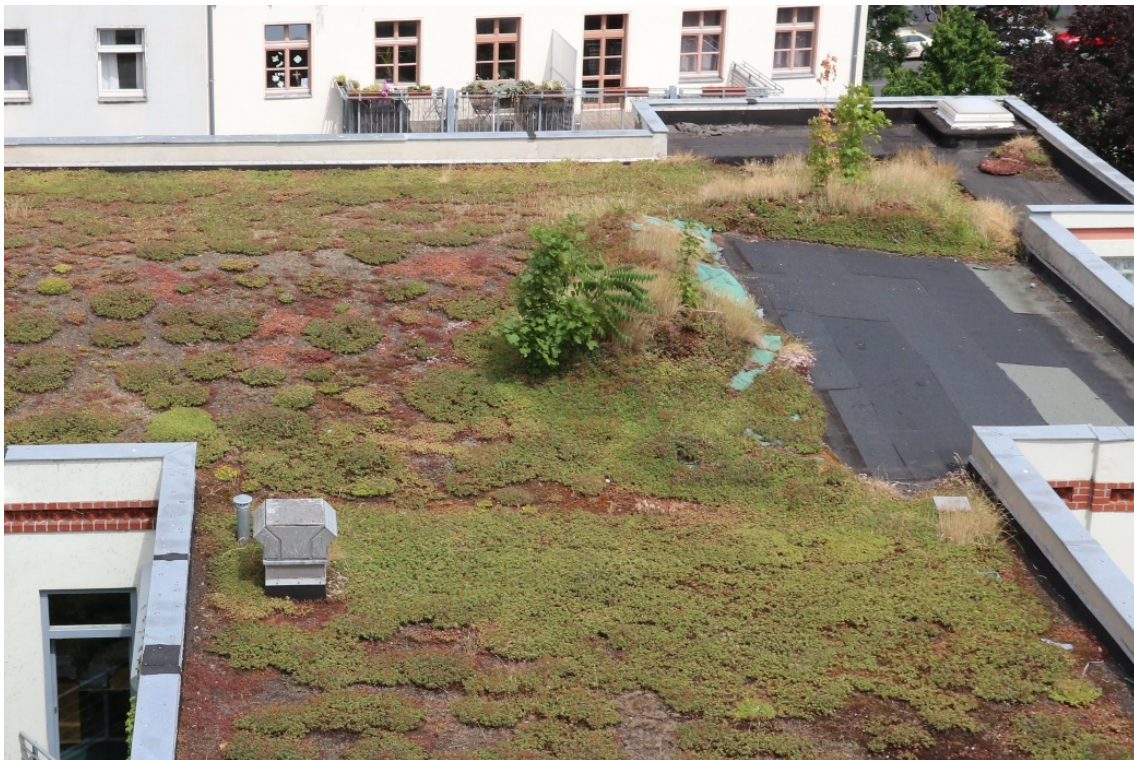
Abbildung 38 Unerwünschte Vegetation (z. B. dominante Gräser oder Beikräuter sowie Gehölze) muss dringend rechtzeitig entfernt werden, damit sie sich nicht etablieren kann. (© Susanne Herfort)

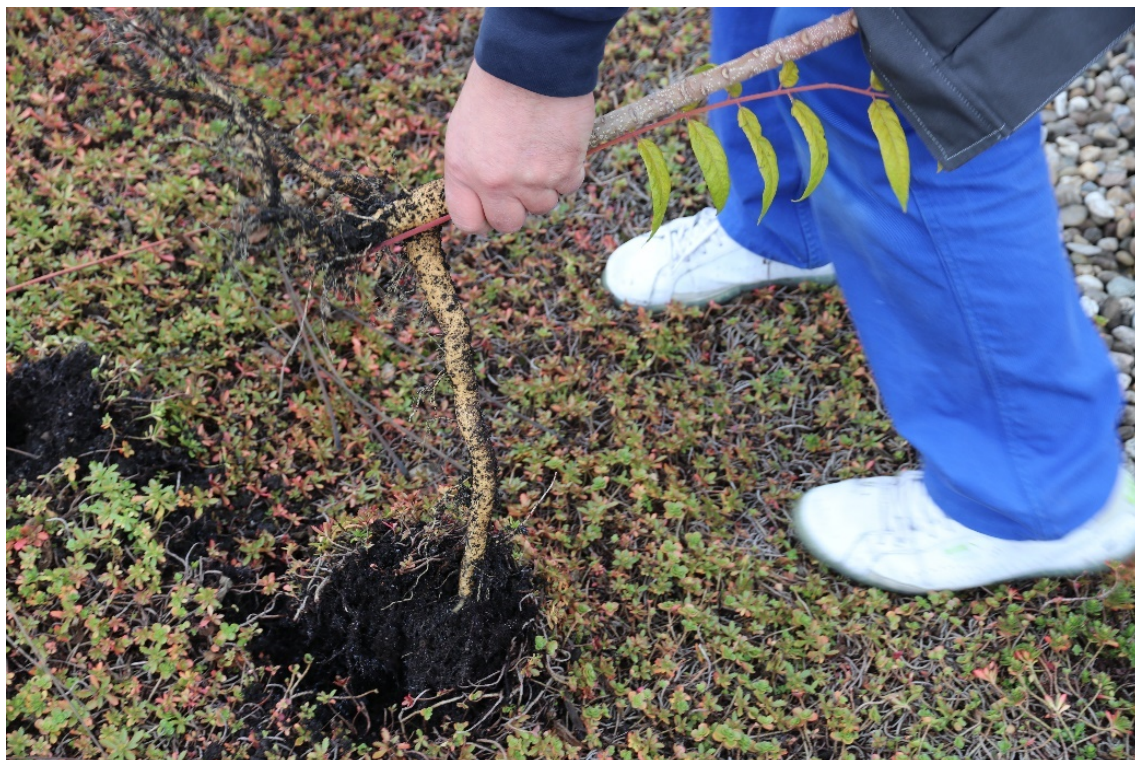
Abbildung 39 Gehölze mit aggressivem Wurzelwachstum müssen ebenfalls entfernt werden. (© Susanne Herfort)

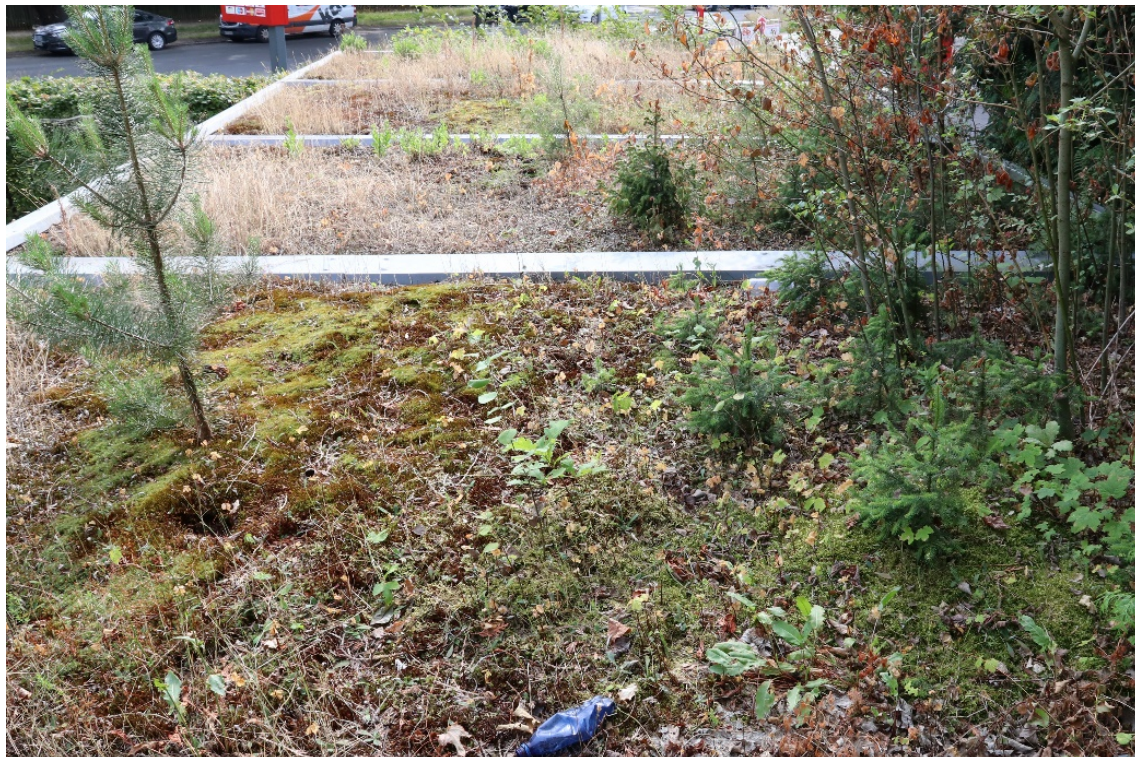
Abbildung 40 Auch Garagendächer müssen regelmäßig gepflegt werden. (© Susanne Herfort)

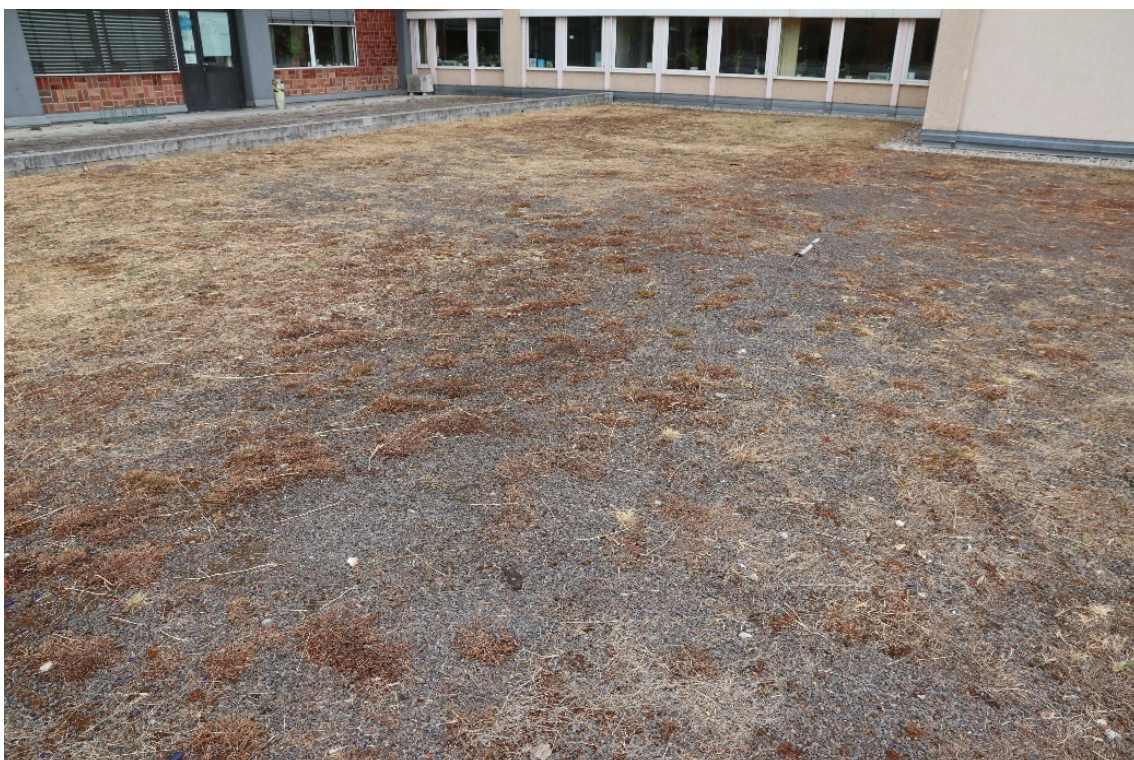
Abbildung 42 Bei Trockenstress sollte bewässert werden. (© Susanne Herfort)

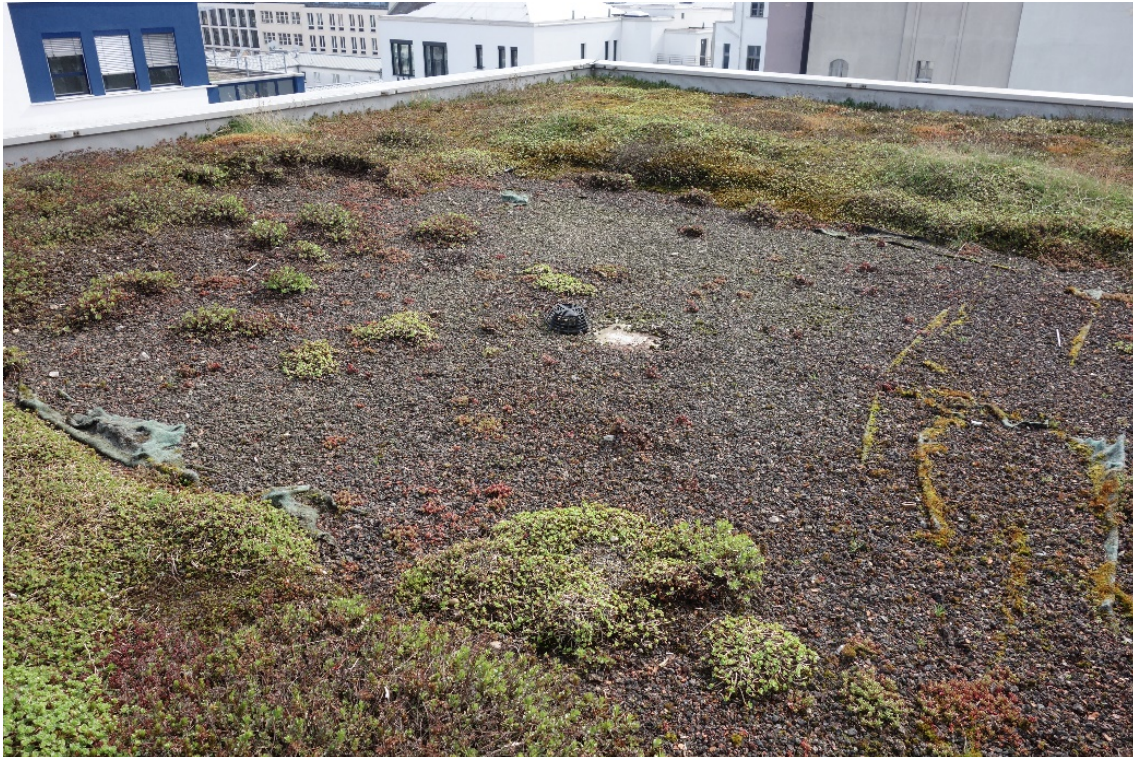
Abbildung 43 Bei Substratverwehungen und Freilegung des Schutzvlieses muss dringend wieder eine Substratschicht und Vegetation aufgebracht werden. (© Susanne Herfort)

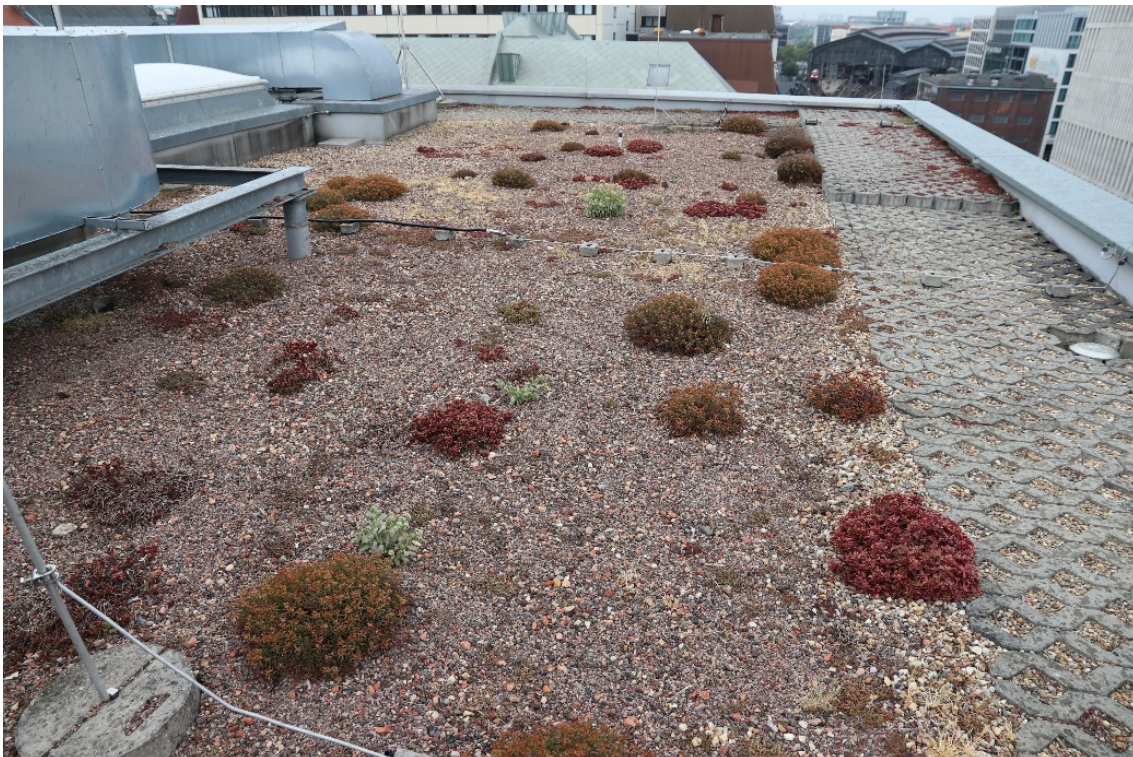
Abbildung 44 Lückenhafte Vegetation aufgrund fehlender Düngung und Bewässerung, hier kann mit Sedumsprossen von der gleichen Dachfläche die Pflanzendeckung erhöht werden. (© Susanne Herfort)

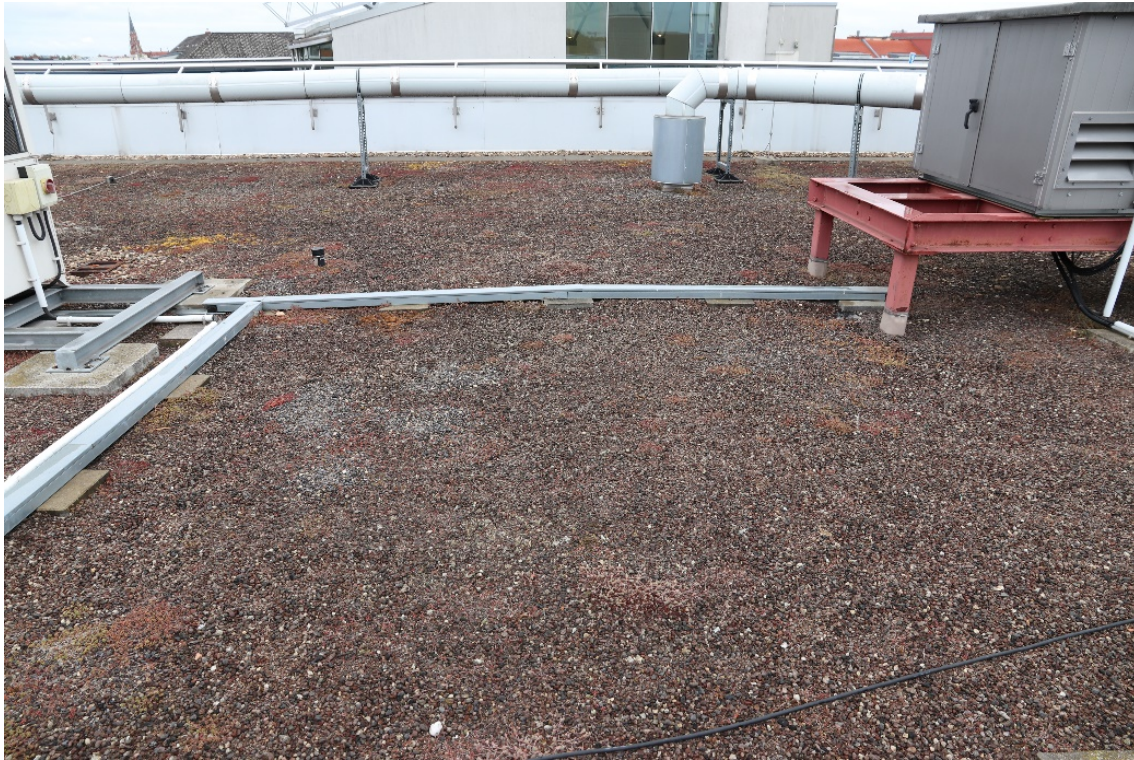
Abbildung 45 Dachbegrünung mit sehr geringer Vegetation aufgrund fehlender Pflege, hier muss eine flächendeckende Nachsaat/Ausbringung von Sedumsprossen erfolgen. (© Susanne Herfort)

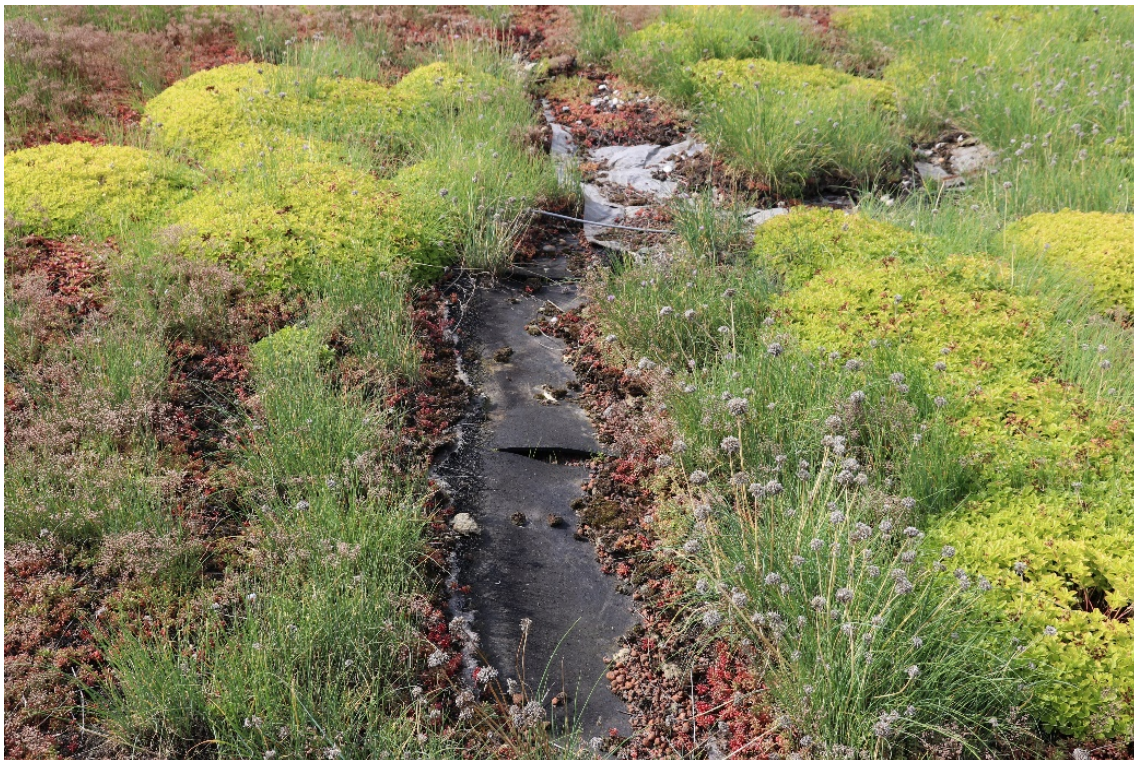
Abbildung 46 Freigelegte wurzelfeste Folie, die schnellstmöglich mit Substrat und Vegetation wieder abgedeckt werden muss. (© Susanne Herfort)

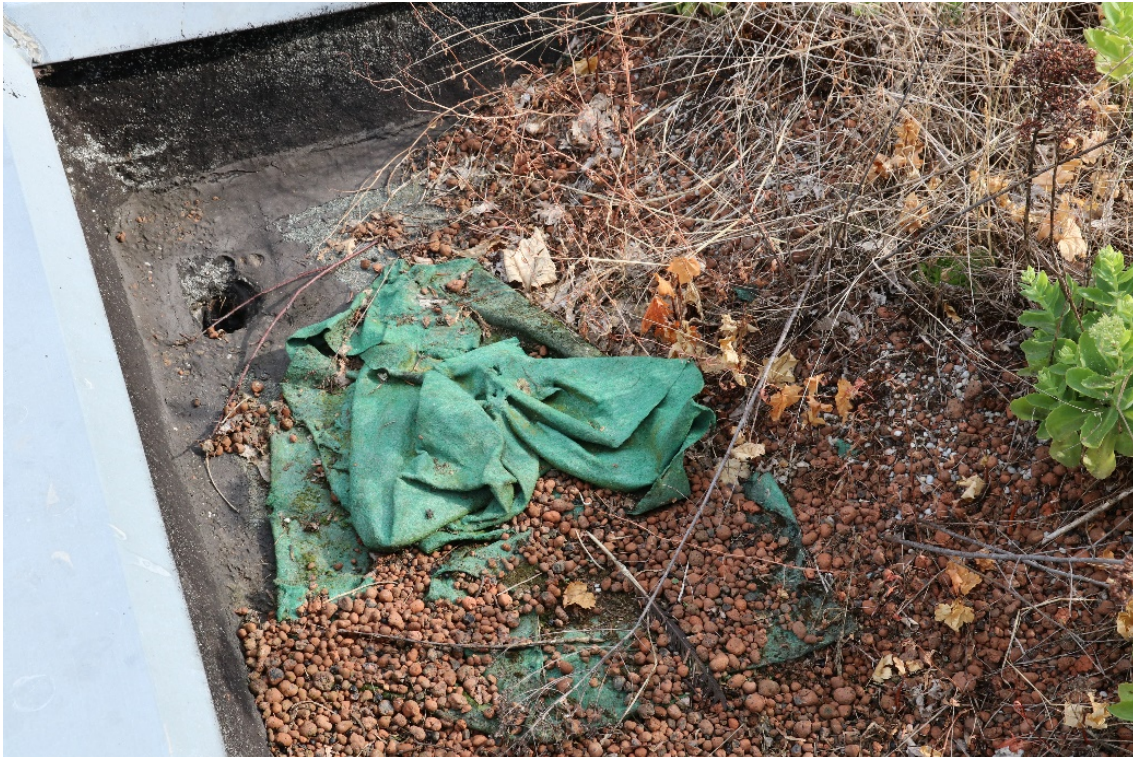
Abbildung 47 Reparatur der Dachabdichtung ohne Rekonstruktion der Dachbegrünung, hier muss eine Sanierung des Dachbegrünungssystems durch eine Firma erfolgen. (© Susanne Herfort)

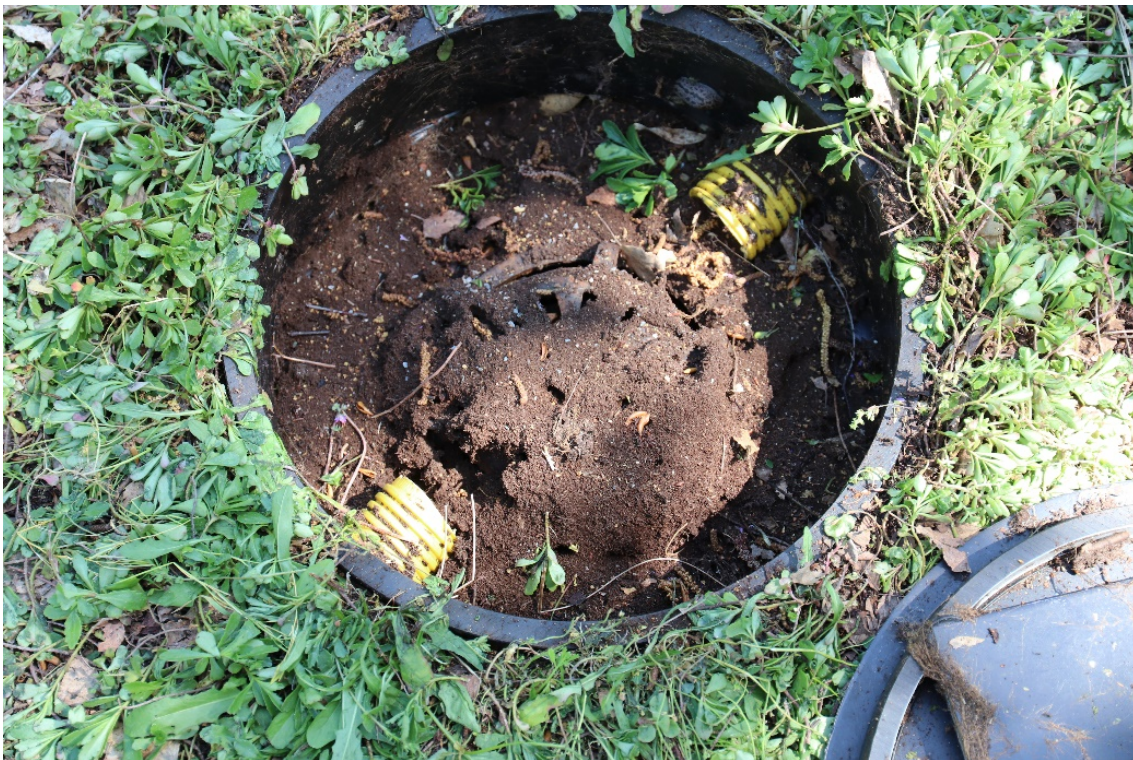
Abbildung 48 Ungereinigter Abwasserschacht, der mit einer kleinen Schippe gereinigt werden kann. Im Anschluss sollte der Schacht mit Wasser gespült werden. (© Susanne Herfort)

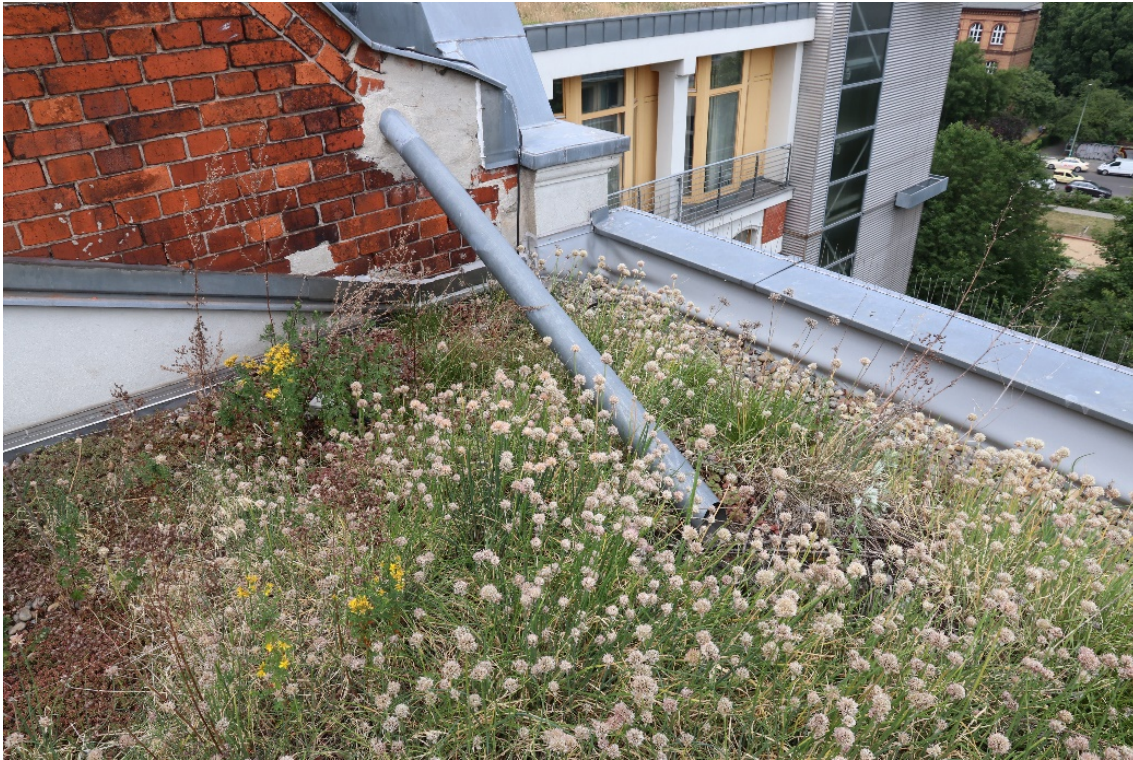
Abbildung 49 Falsche Dachentwässerung auf Dachbegrünung, die von einer Firma korrigiert werden muss. (© Susanne Herfort)

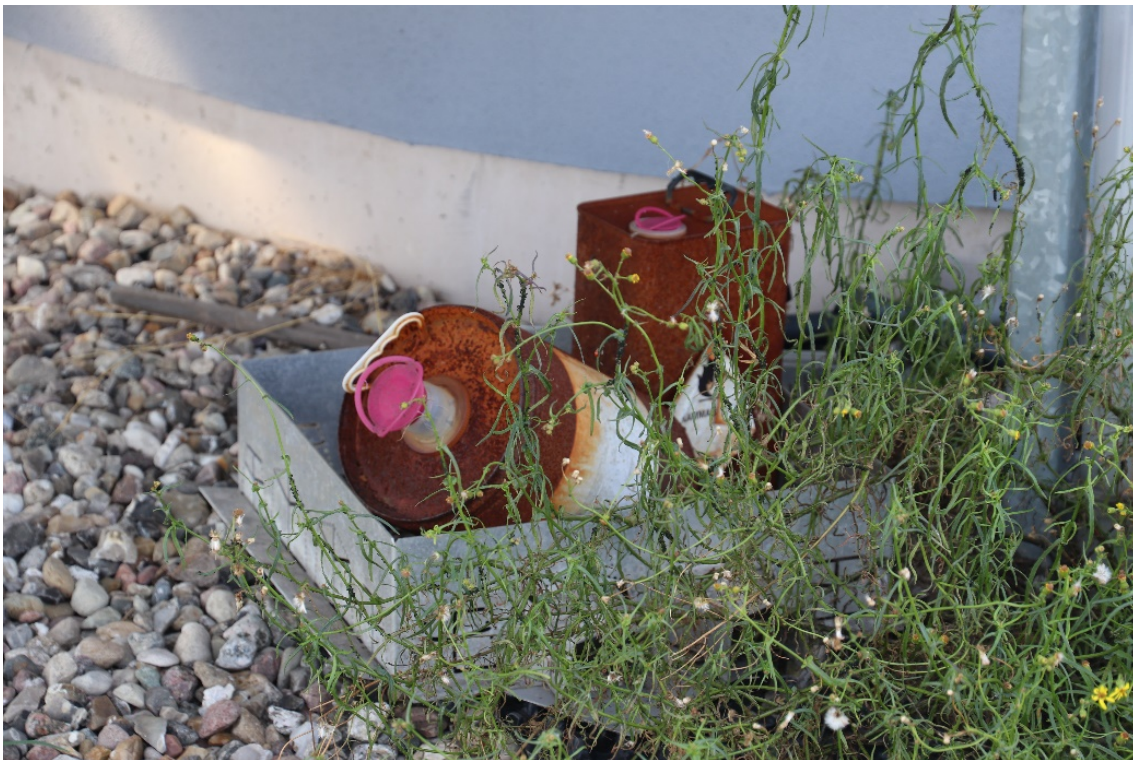
Abbildung 50 Vergessenes Material auf der Dachbegrünung, das schnellstmöglich fachgerecht entsorgt werden muss. (© Susanne Herfort)

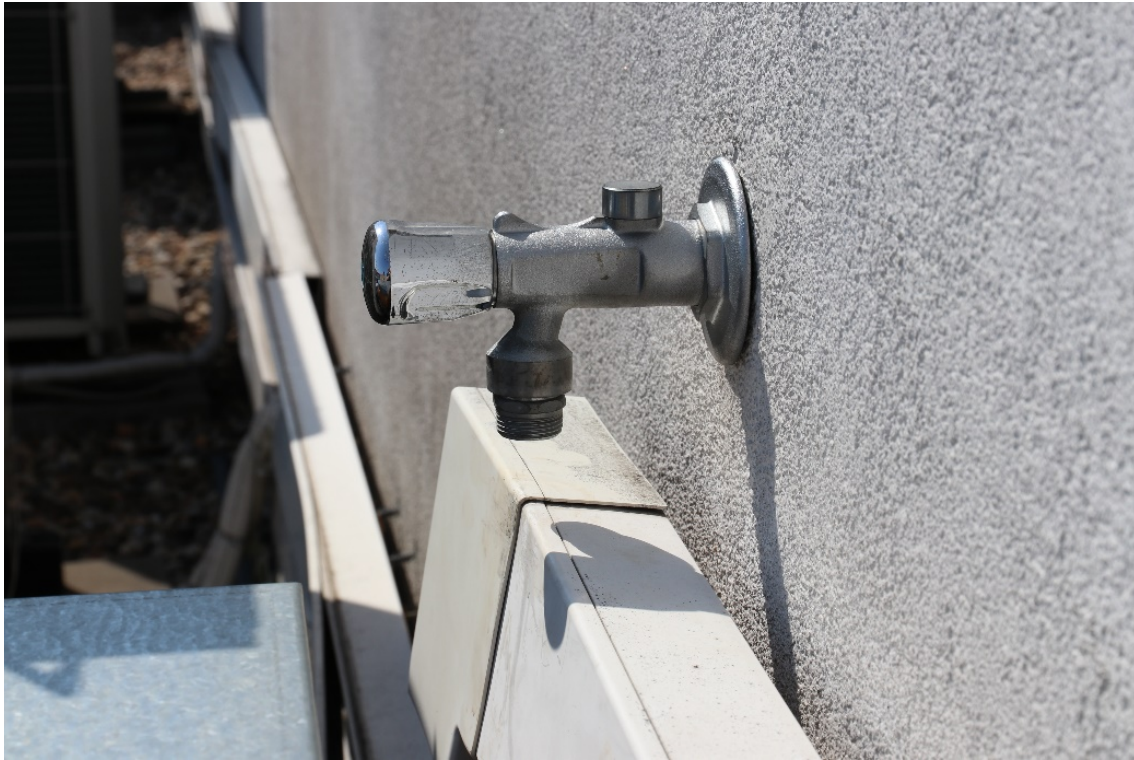
Abbildung 51 Vorhandener Wasserhahn nachträglich unterbaut und dadurch nicht mehr nutzbar, der durch einen Wasserinstallateur wieder funktionsfähig gemacht werden kann. (© Susanne Herfort)

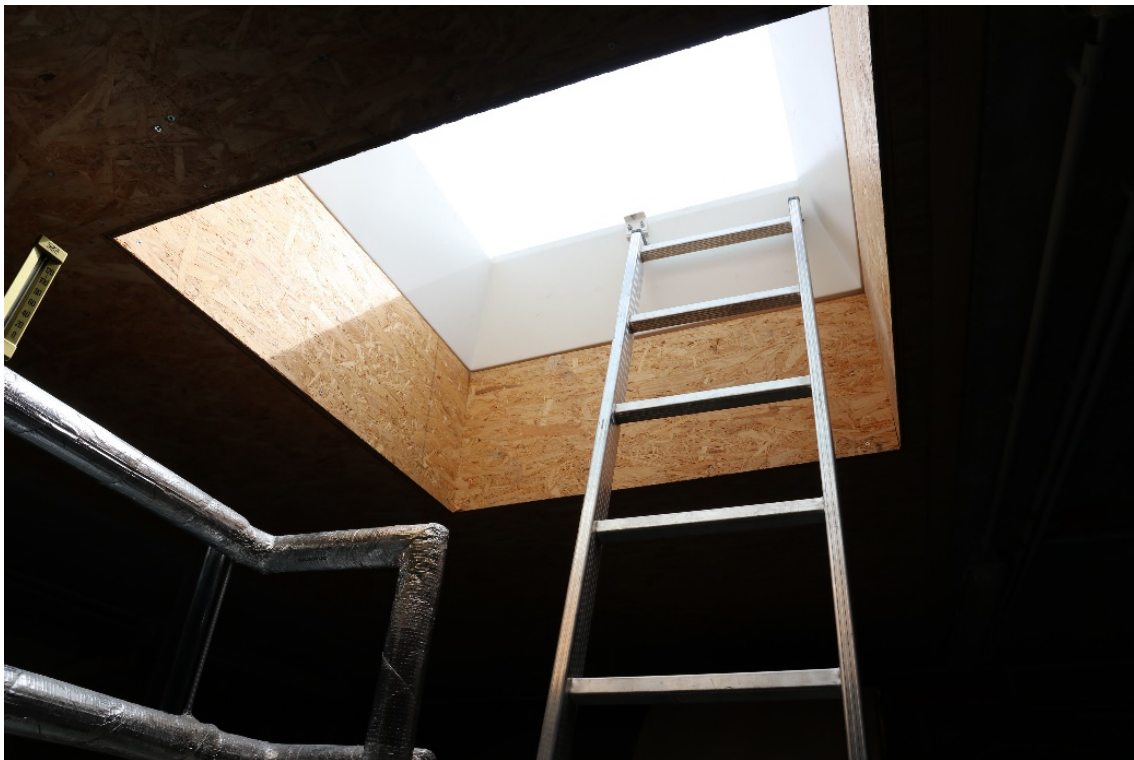
Abbildung 52 Ungesicherte Leiter, bei der nachträglich Haken an der Leiter und am Dachausstieg befestigt werden müssen. (© Susanne Herfort)

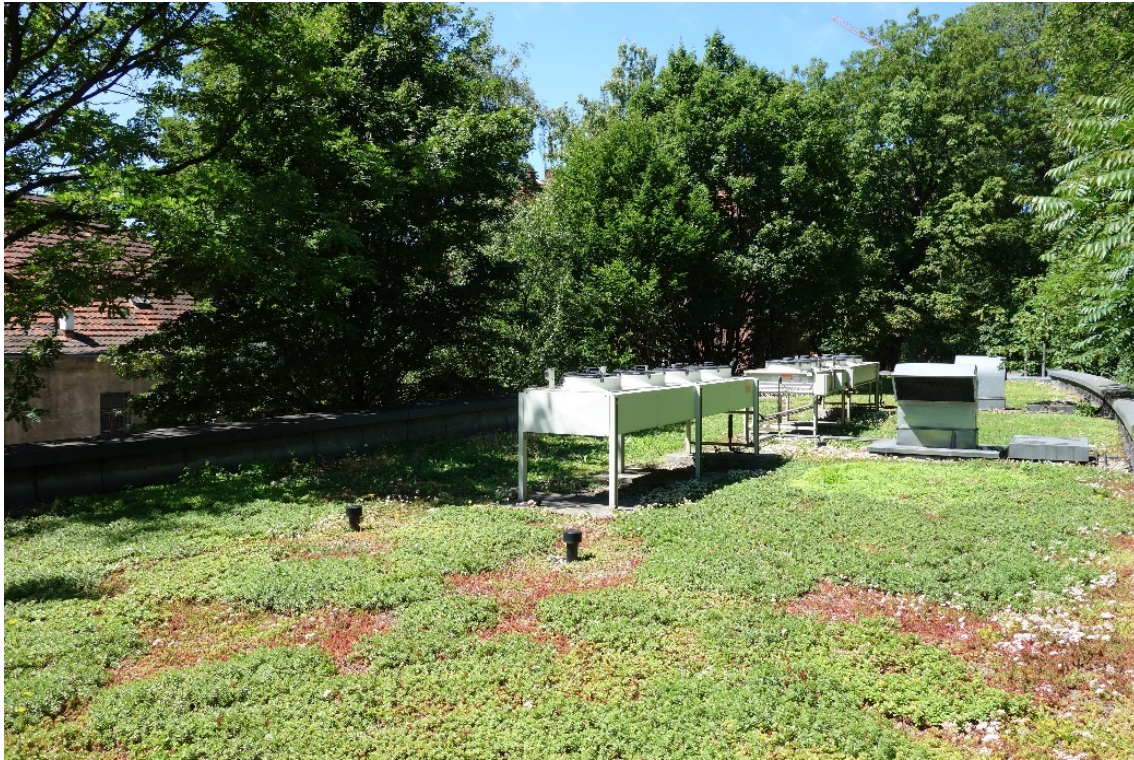
Abbildung 53    Regelmäßig gepflegte Dachbegrünung mit Sedum-Vegetation (© Susanne Herfort)

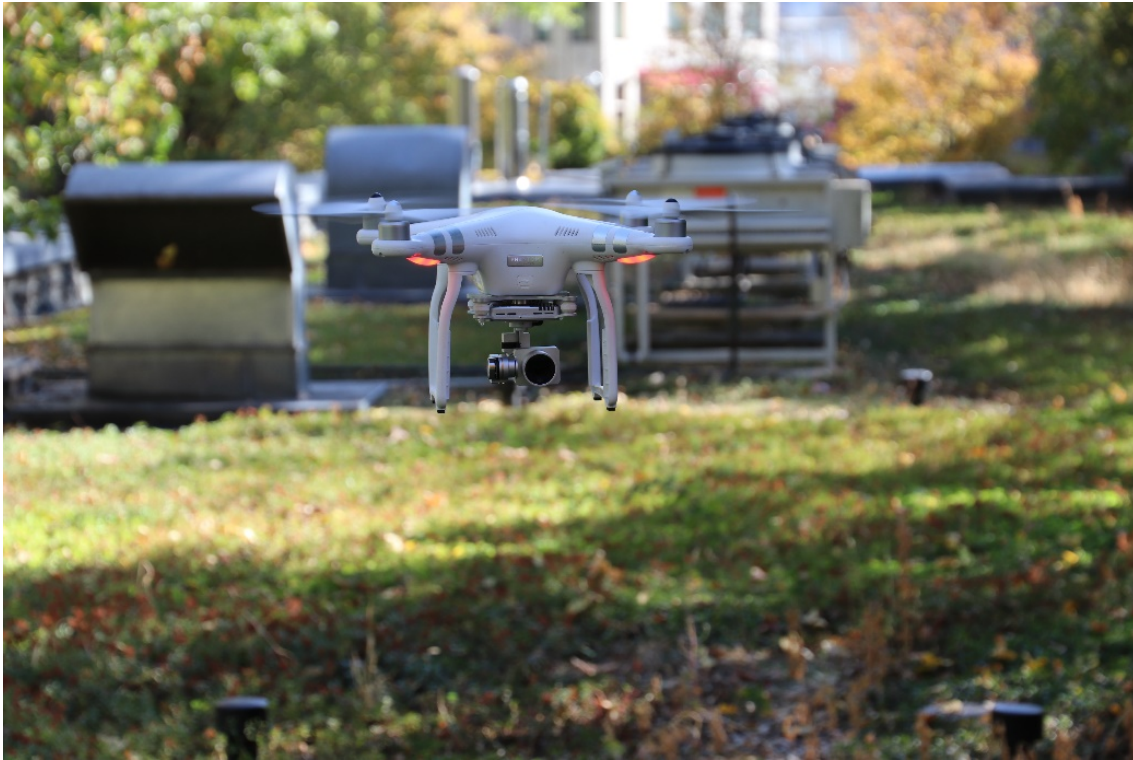
Bereits nach dem Einbau einer extensiven Dachbegrünung und für die Beurteilung der Abnahmefähigkeit könnte die Unterstützung durch den Einsatz einer Drohne äußerst hilfreich sein, da diese präzise Fotos aus der Vogelperspektive aufnehmen kann und somit der Pflanzendeckungsgrad (mit einer entsprechenden Software) objektiv bestimmt werden könnte. Des Weiteren könnte auch der unerwünschte Bewuchs auf der gesamten Dachfläche mit Hilfe der Aufnahmen einer Drohne bestimmt werden.

Abbildung 64 Drohneneinsatz für die Zukunft zur besseren Pflege von extensiven Dachbegrünungen  
(© Susanne Herfort)

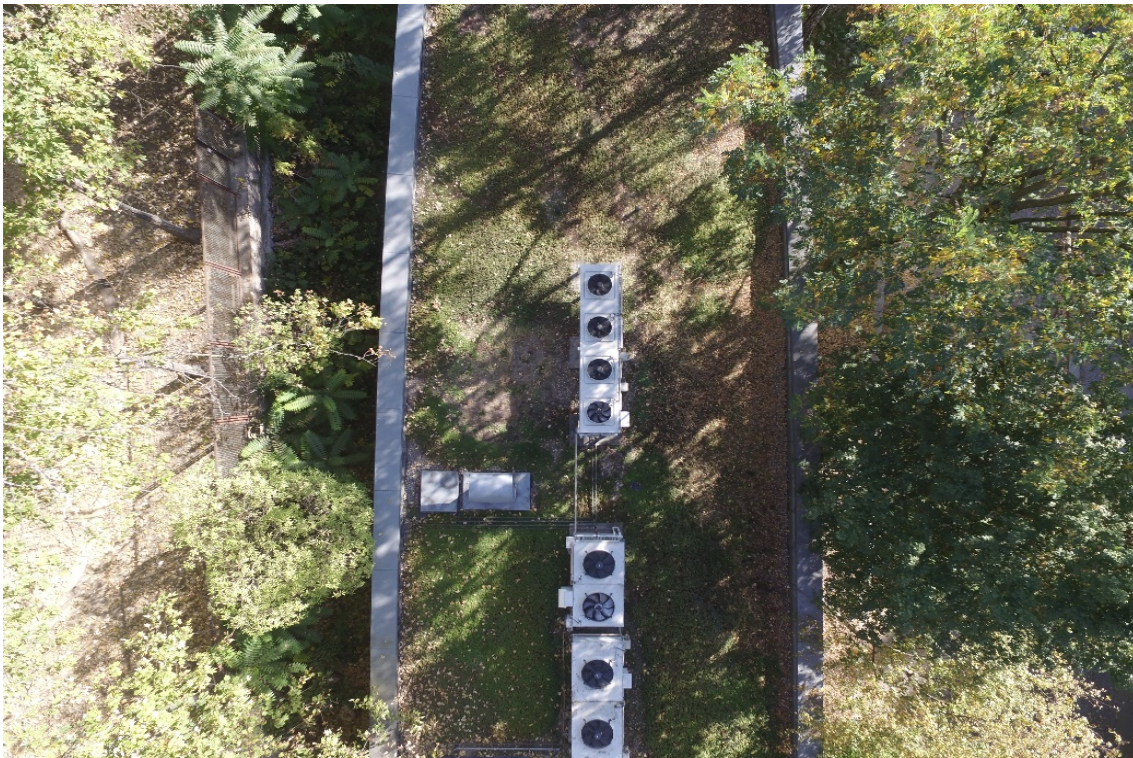
Abbildung 65 Draufsicht der Dachbegrünung; Schattenwurf und Fehlstellen in der Vegetation können sofort festgestellt werden (© Benjamin Herfort)

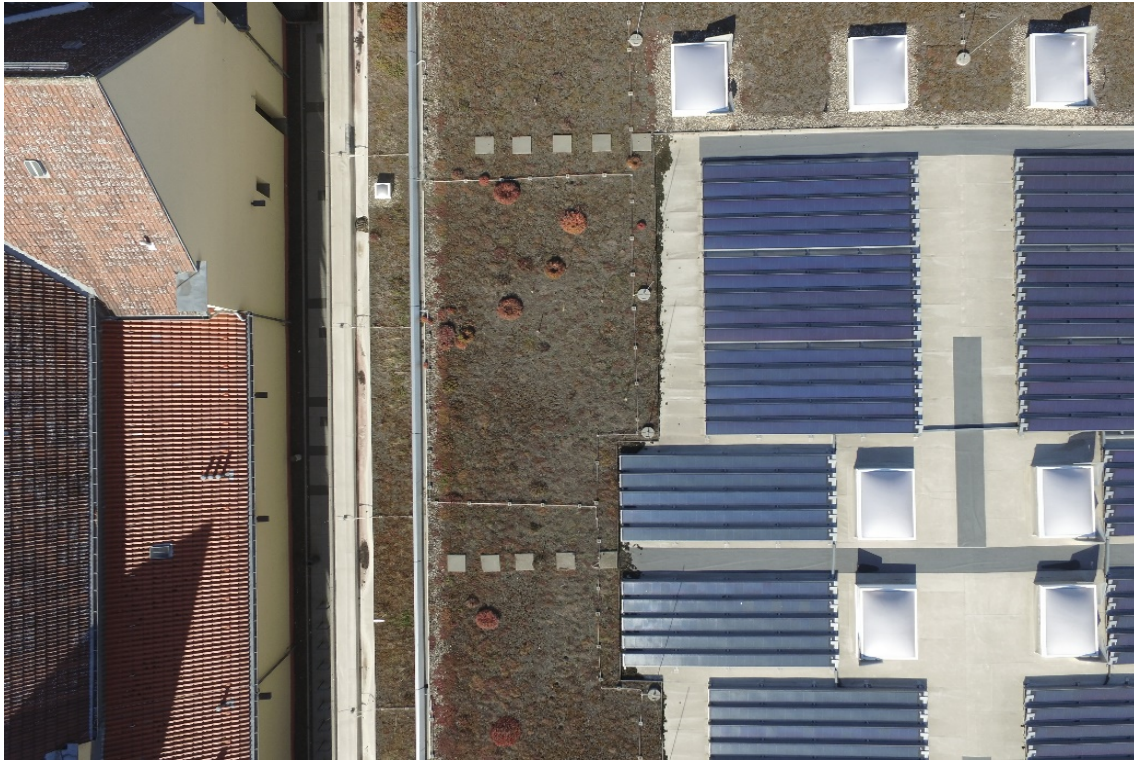
Abbildung 66 Draufsicht einer Dachbegrünung mit starken Fehlstellen in der Vegetation (© Benjamin Herfort)

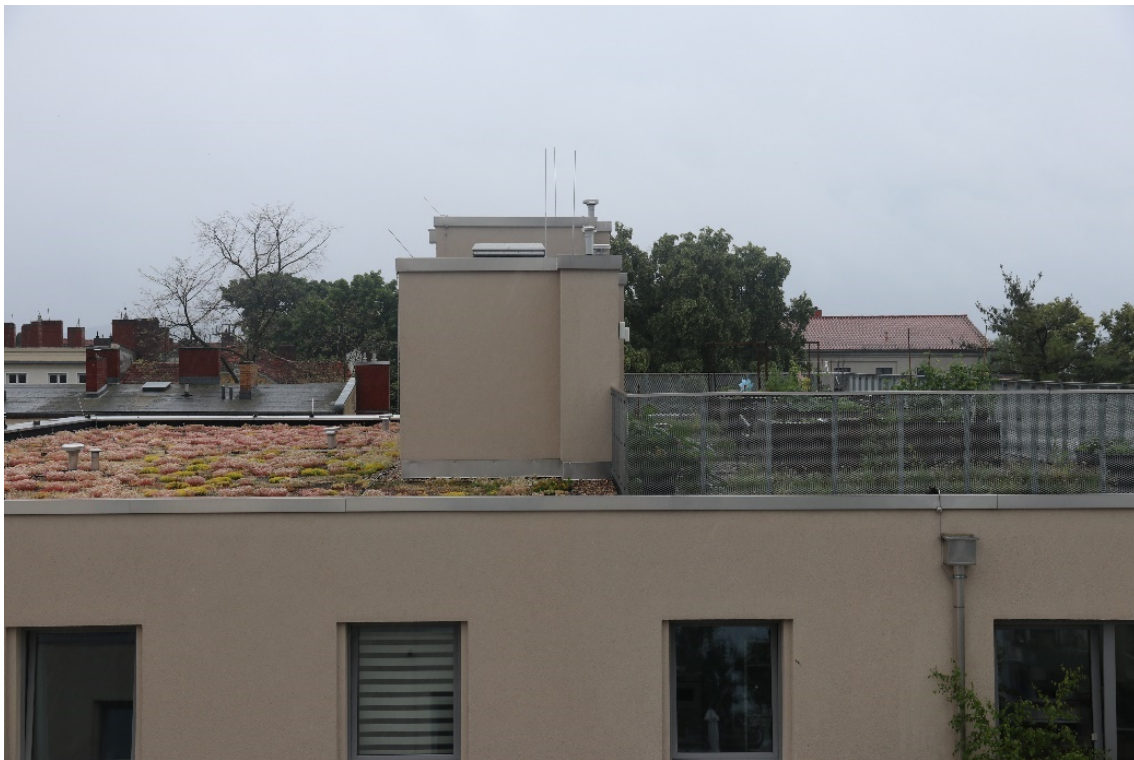
Unterstützend für das Erkennen des Pflegeaufwandes von extensiven Dachbegrünungen könnte aber auch sein, wenn die Dächer in Zukunft für die Mieterinnen und Mieter teilweise begehbar wären und Terrassen bzw. Urban-Gardening-Flächen enthielten (Abbildung 67).

Abbildung 67 Extensive Dachbegrünung mit Moos-Sedum und Mietergarten mit Hochbeeten auf demselben Dach (© Susanne Herfort)

Auf diese Art und Weise könnte der Pflegezustand der Dachbegrünung schnell erkannt und sofort gehandelt werden. Zudem ist diese Form der Dachbegrünung wesentlich einfacher begehbar (über das Treppenhaus) und die Pflegegänge wären weniger aufwendig.
