Die Dhünn in Leverkusen

**Von einem natürlichen Fluss über einen
rein technischen Ausbau zu einem natur-
nahen Gewässer**

**Fachbereich Umwelt
Untere Wasserbehörde**
27. September 2004
Überarbeitete Fassung, März 2017

Stadt Leverkusen

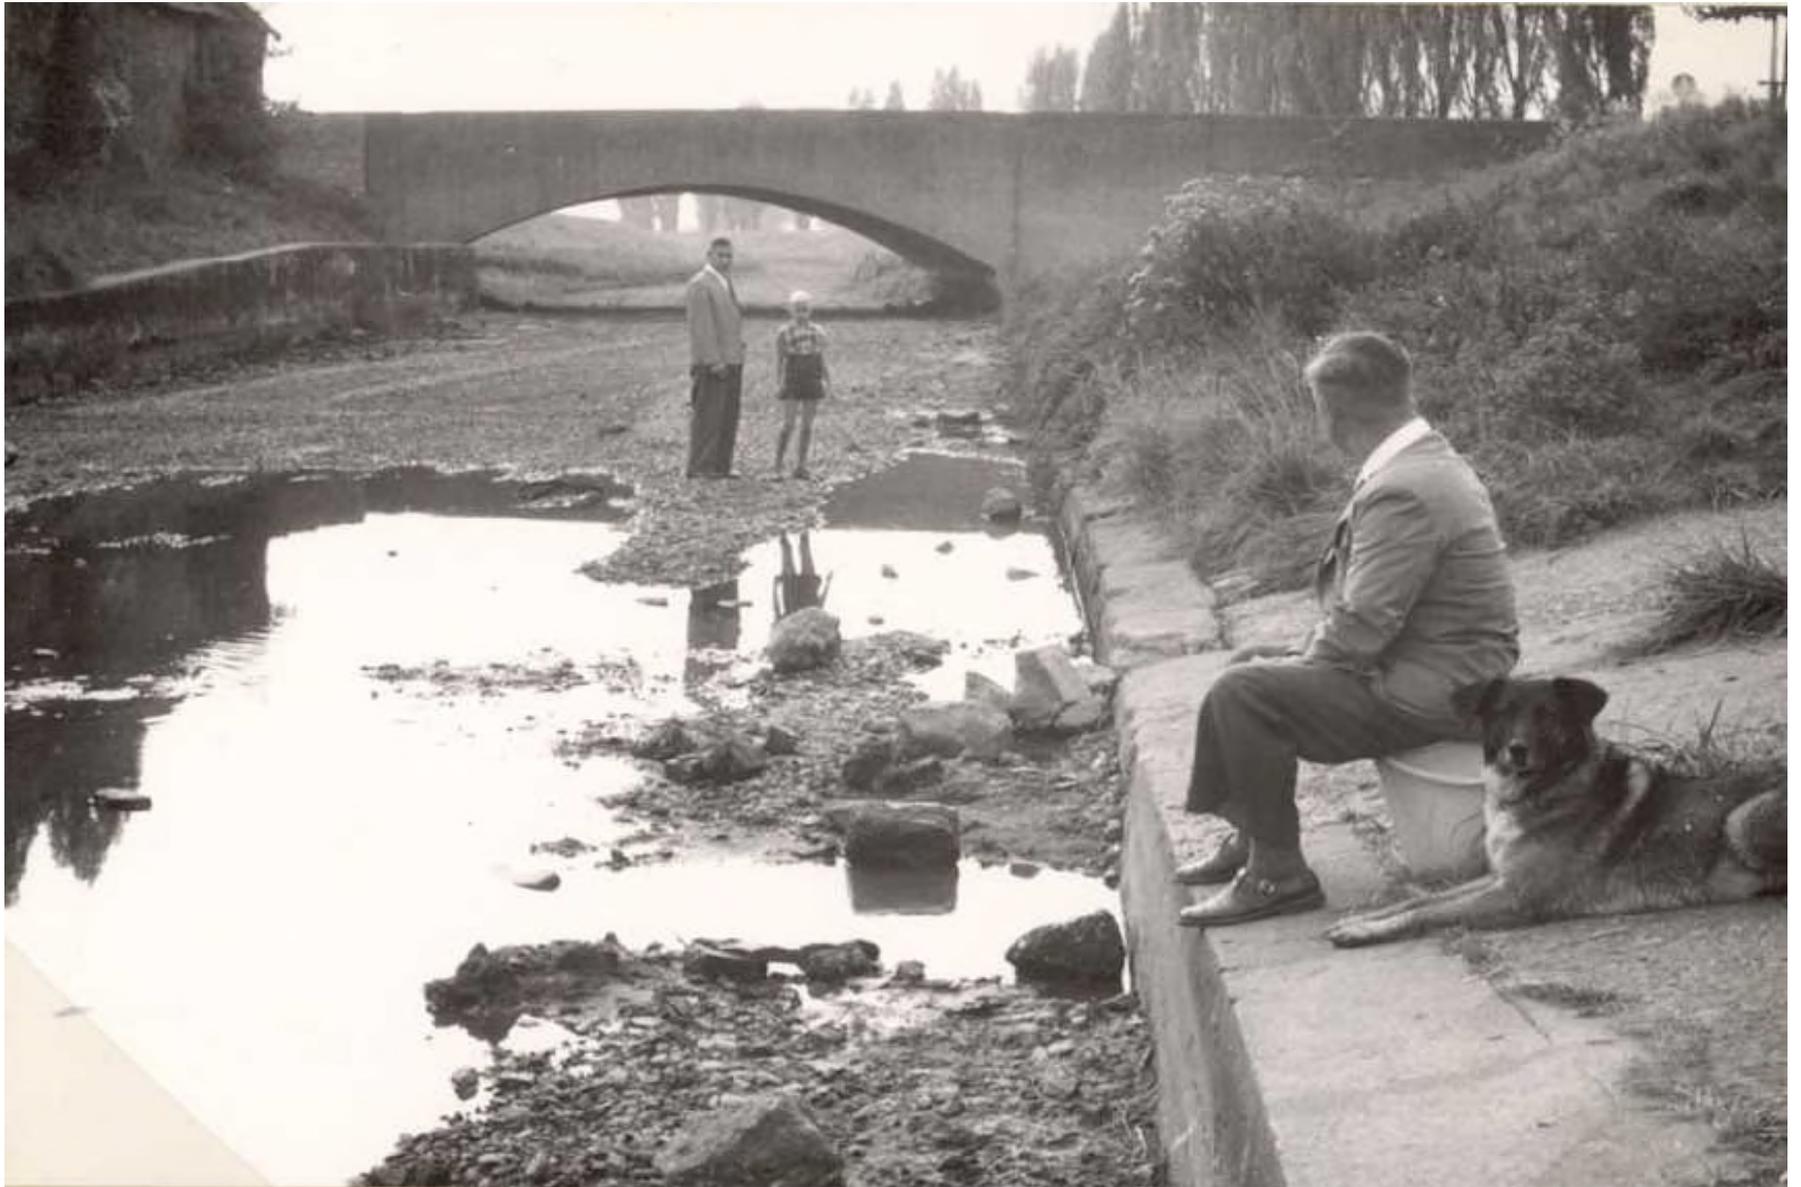
Abb.1: Dhünn ohne Wasser bei der Brücke Kölner Str., 16.09.1955

Aus dem Oberbergischen kommend fließt die Dhünn am Altenberger Dom vorbei über Odenthal nach Leverkusen-Schlebusch. In Schlebusch stößt das Dhünntal auf die Kölner Bucht. Bis zur Mündung in die Wupper bei Leverkusen-Bürrig werden noch die Ortsteile Manfort, Küppersteg und Wiesdorf durch die Dhünn gestreift. Von Natur her war die Dhünn in Leverkusen ein stark mäandrierendes Fließgewässer mit sehr unterschiedlichen Wasserführungen. Bei starken Niederschlägen, insbesondere während der Schneeschmelze, stieg der Wasserstand der Dhünn schnell an. In den Sommermonaten war dagegen ein ausgetrocknetes Flussbett nichts Außergewöhnliches (Abb. 1).

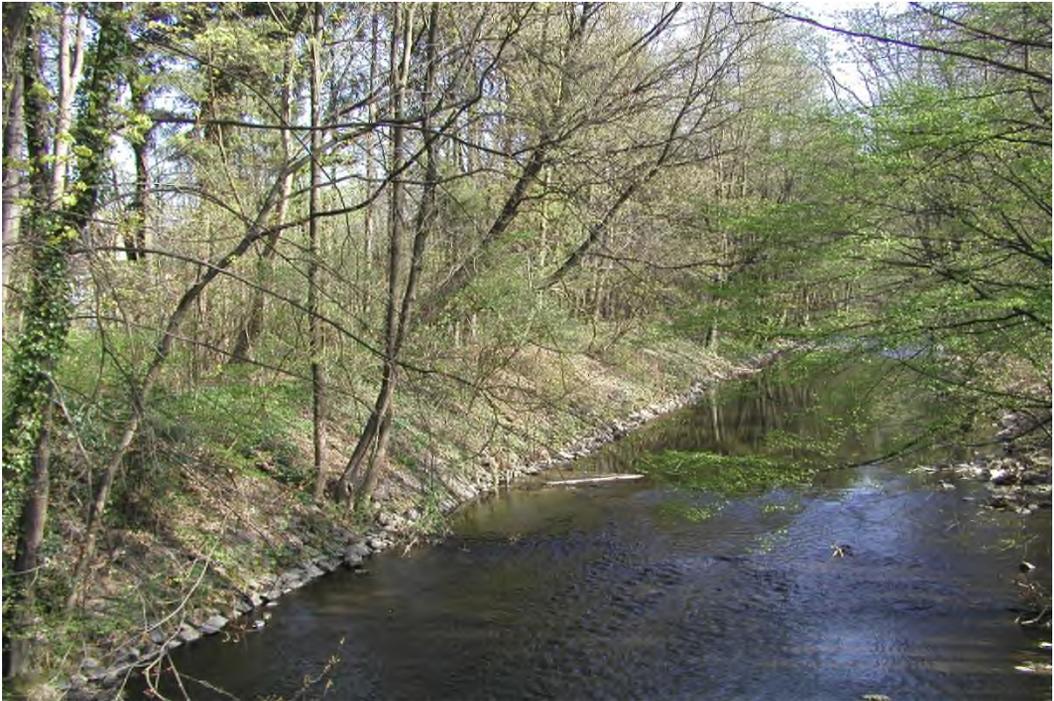
Abb. 4: Die Dhünn ist in Schlebusch entlang der Deiche mit einem Wasserbausteinpflaster befestigt. 17.04.2003

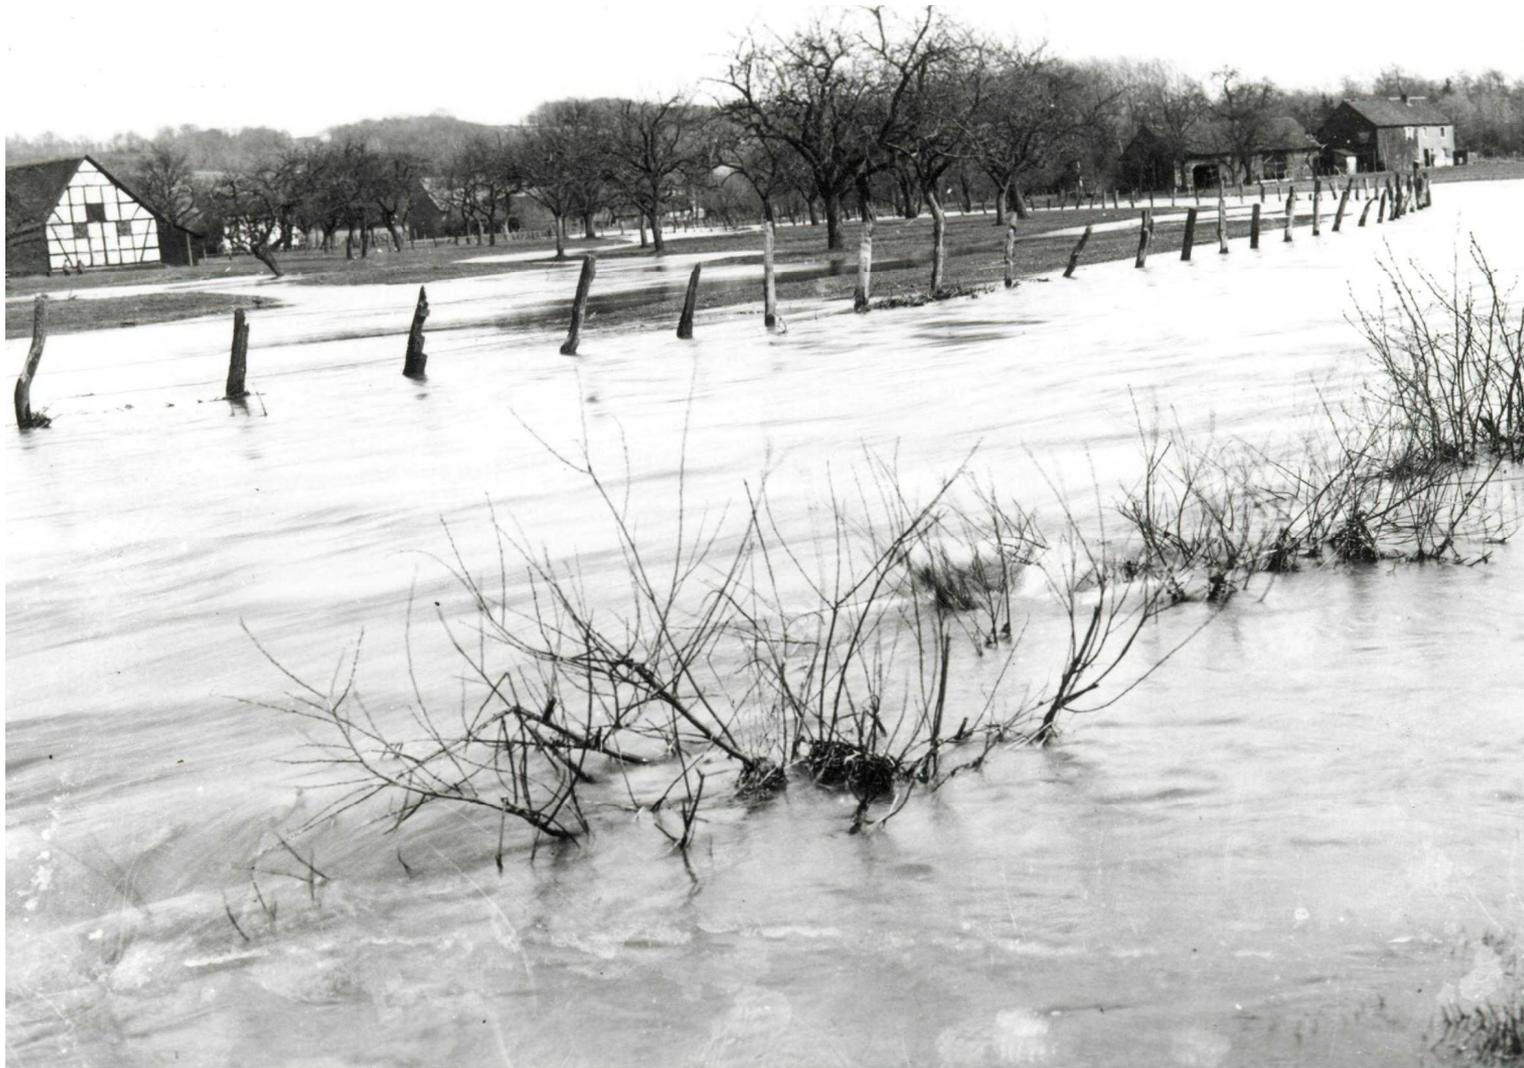
Abb. 6: Dieses Foto vom Januar-Hochwasser 1938 in Hummelshheim erschien in der Rhein-Wupper-Zeitung am 16.01.38. Das linke Gebäude ist vom Dhünnhochwasser eingeschlossen.

Aus Artikeln der Rhein-Wupper-Zeitung vom 15., 16. und 17.01.1938 über ein aktuelles Dhünnhochwasser ist zu entnehmen, dass diese Gewässerstrecke in den Folgejahren zur Regulierung anstand. Am 14.01.1938 kam es in Schlebusch und Hummelsheim nach der Schneeschmelze und anhaltenden Niederschlägen zu weitreichenden Überschwemmungen. Über einer Breite von 50 bis 60 m soll das Wasser über den Damm in den Ortskern von Schlebusch geströmt sein. Da die Deiche in Schlebusch für ein hundertjähriges Ereignis ausgerichtet wurden, könnte es sich demnach um ein Hochwasserereignis gehandelt haben, das ein „Jahrhunderthochwasser“ noch übertroffen hat. Jedoch hätte es dann auch weiter dhünnabwärts Überschwemmungen geben müssen. Darüber ist in den Zeitungsartikeln aber nichts nachzulesen, sodass der Deichübertritt von Wasser sicherlich auf einen Aufstau von Treibgut (z.B. an einer Brücke) zurückzuführen ist. Die Hauptstr. und mehrere Nebenstraßen standen danach unter Wasser. Dass das Wasser in Schlebusch rasch abfloss, führt die Zeitung auf die Regulierungsarbeiten zw. dem Freudenthaler Wehr und der Straße „An der Sanderschepp“ (s.u.) zurück. Auch die Ortschaft Hummelsheim war betroffen. Das Gelände und die Höfe waren unter Wasser gesetzt worden (Abb. 6).

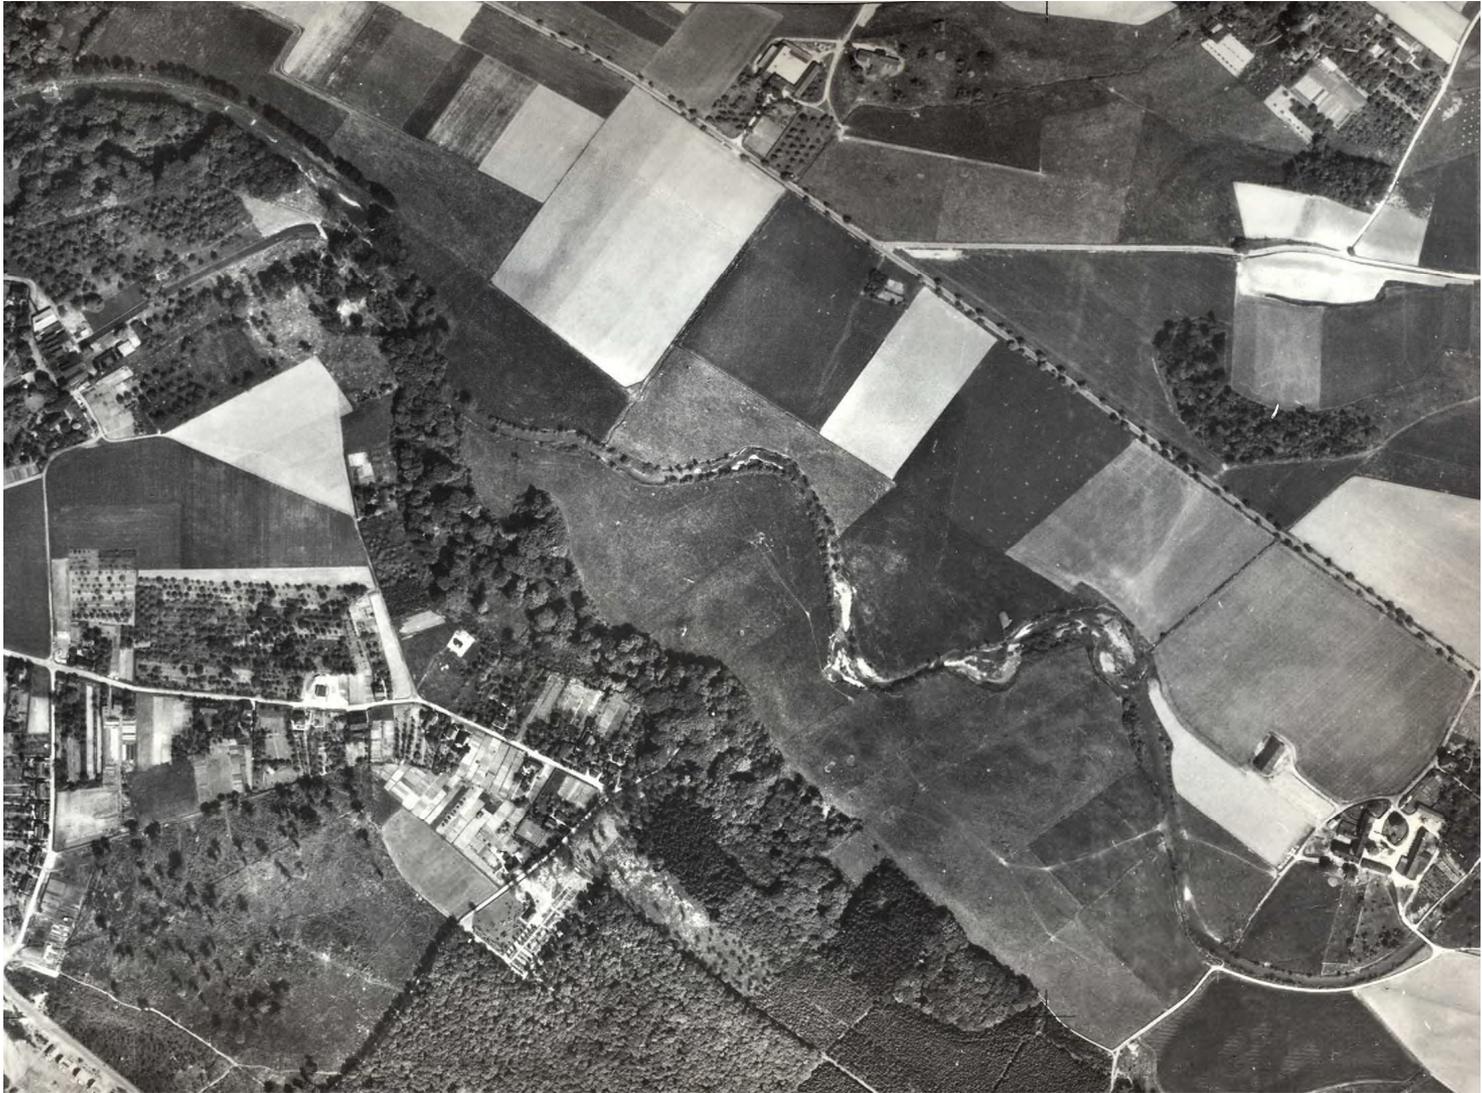
Abb. 7: Auf diesem Luftbild vom 24.05.1951 sind zwischen Hummelsheim und Schlebusch noch Flussverzweigungen und Kiesbänke zu erkennen.

1951 sind unterhalb von Hummelsheim noch Flussverzweigungen und Kiesbänke zu erkennen (Abb. 7).

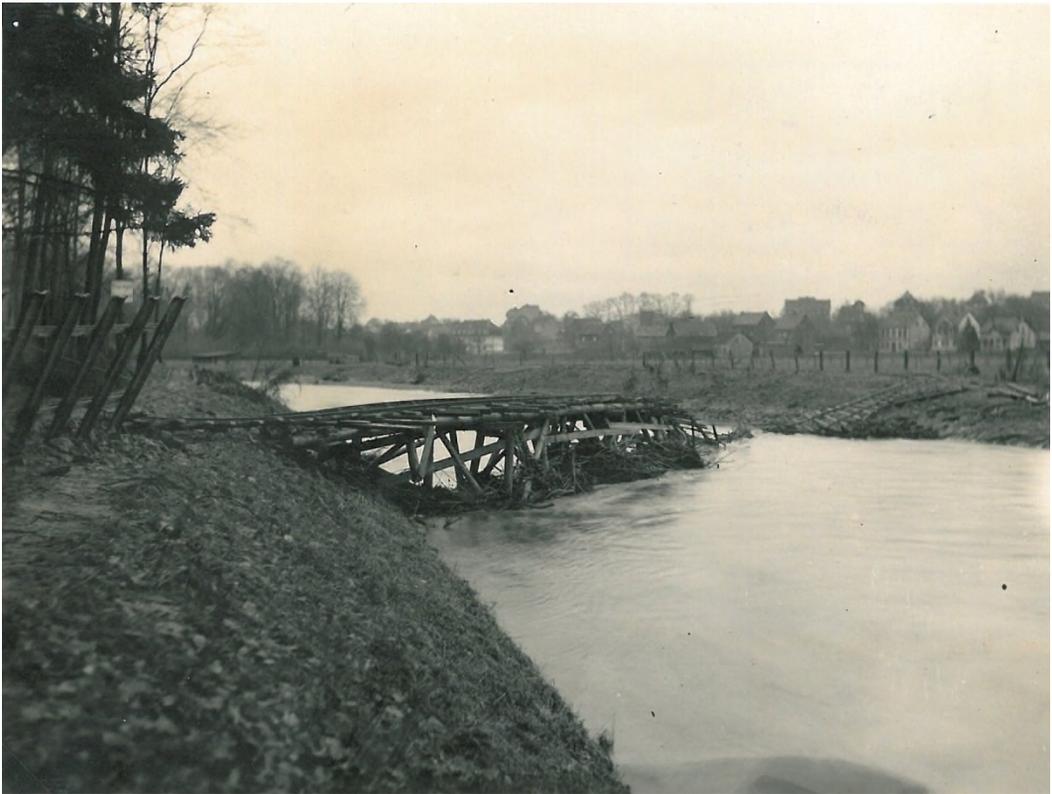
Abb. 11: Vom 03. auf den 04.01.1932 schob sich eine Hochwasserwelle durch Schlebusch, die eine Feldbahnbrücke zerstörte. 06.01.1932

Abb. 38 Das Hochwasser vom 03. auf den 04.01.1932 hatte nicht nur die Feldbahnbrücke unterhalb des Freudenthaler Wehres zerstört (siehe Abb. 11 und 12). Auch die rechte Flügelmauer des Auermühlenwehres wurde beschädigt. 11.01.1932

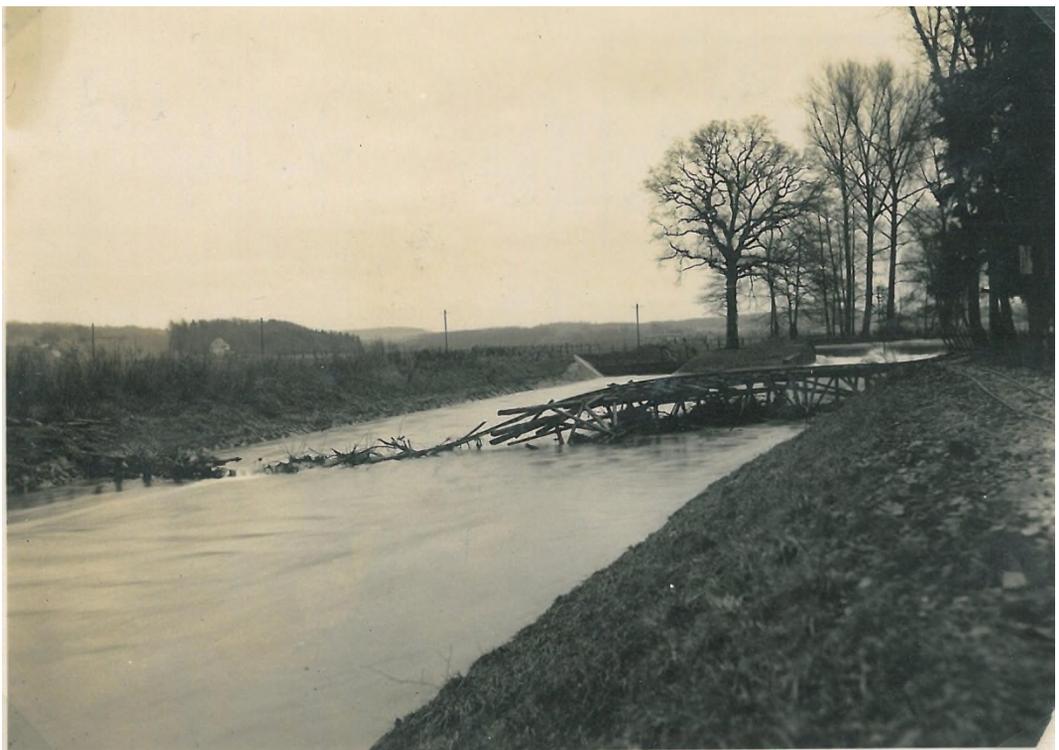
Abb. 12: Mit welcher Baumaßnahme die Feldbahnbrücke in Verbindung stand, ist nicht bekannt. Im Hintergrund ist das Freudentaler Wehr und der Hochwasserumgehungsgraben (links) zu erkennen. 06.01.1932

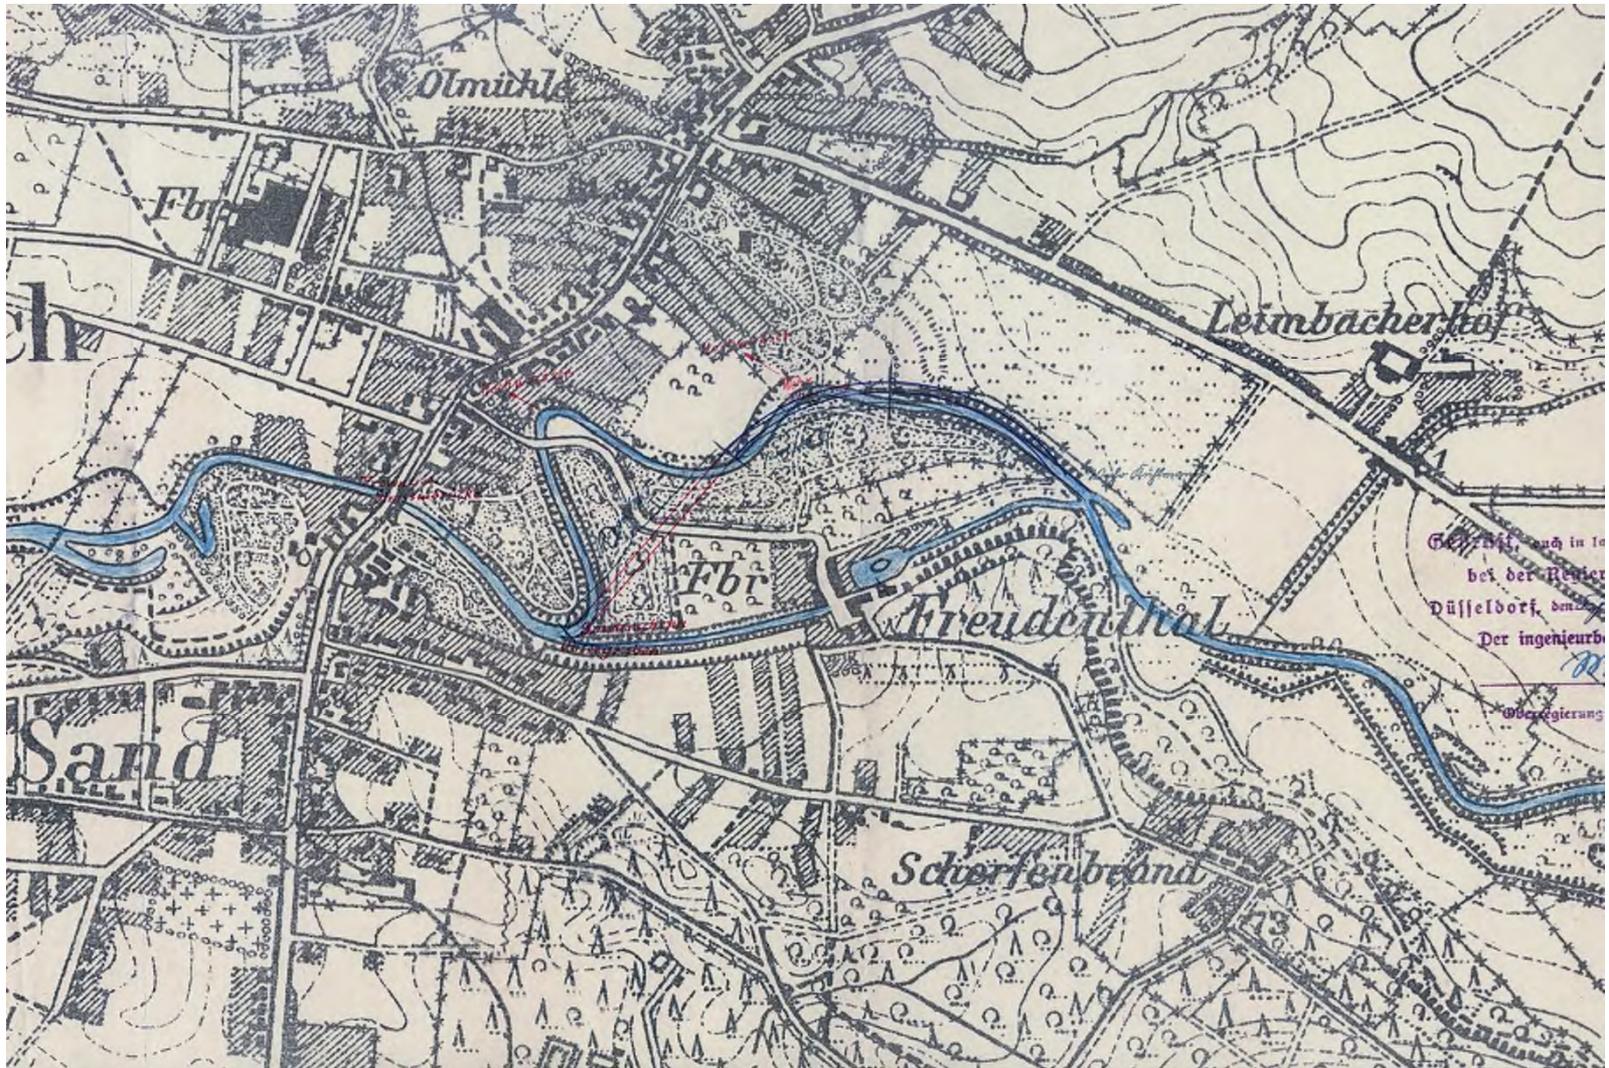
Abb. 13 Durchstich des Dhünnbogens und Regulierung der Dhünn in Schlebusch

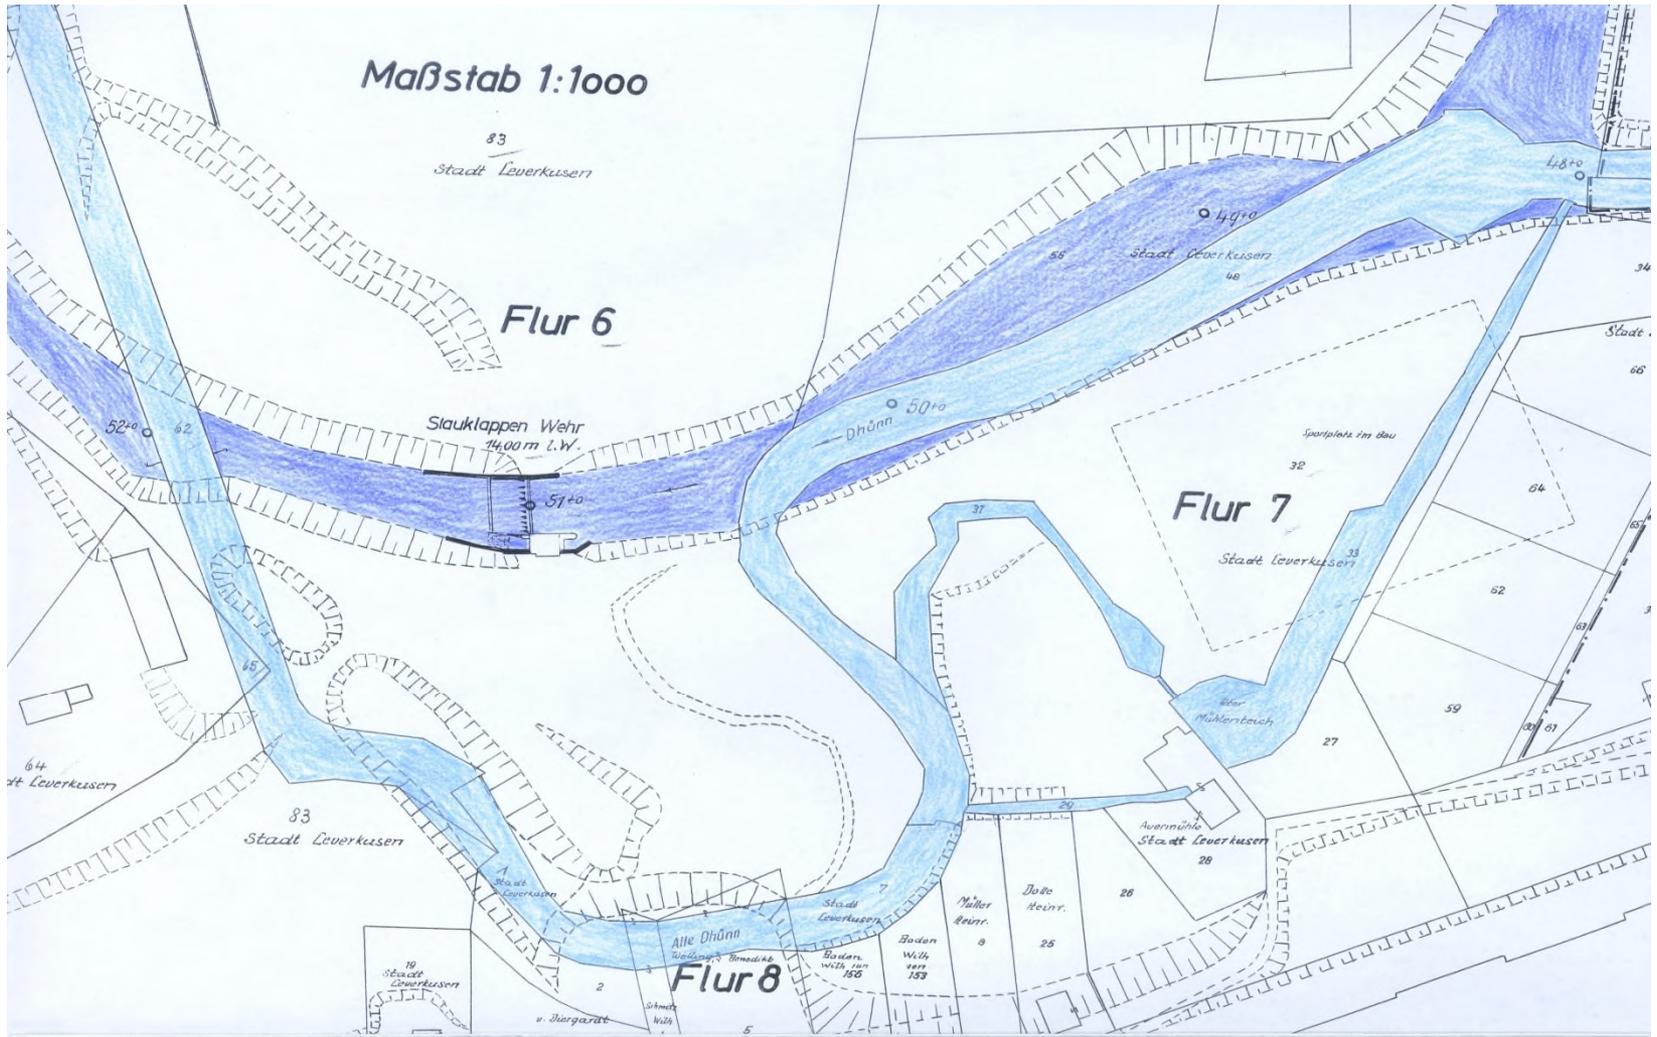
Abb. 14: Lageplan mit dem alten Dhünnverlauf und der Auermühle. Das alte Wehr befand sich in etwa bei der Station 48+0.

Diese Strecke wurde zwischen 1951 und 1953 ausgebaut. Als Ersatz für das bei einem Hochwasser 1944 fast vollständig zerstörte alte Auermühlenwehr wurde im Zuge dieser Arbeiten etwa 300 m unterhalb auch ein neues Wehr errichtet. Im Bereich des neuen Auermühlenwehres fielen 2 Dhünnbögen weg. Hierdurch verkürzte sich der Fließweg der Dhünn von 1720 m auf 1460 m (Abb.14).

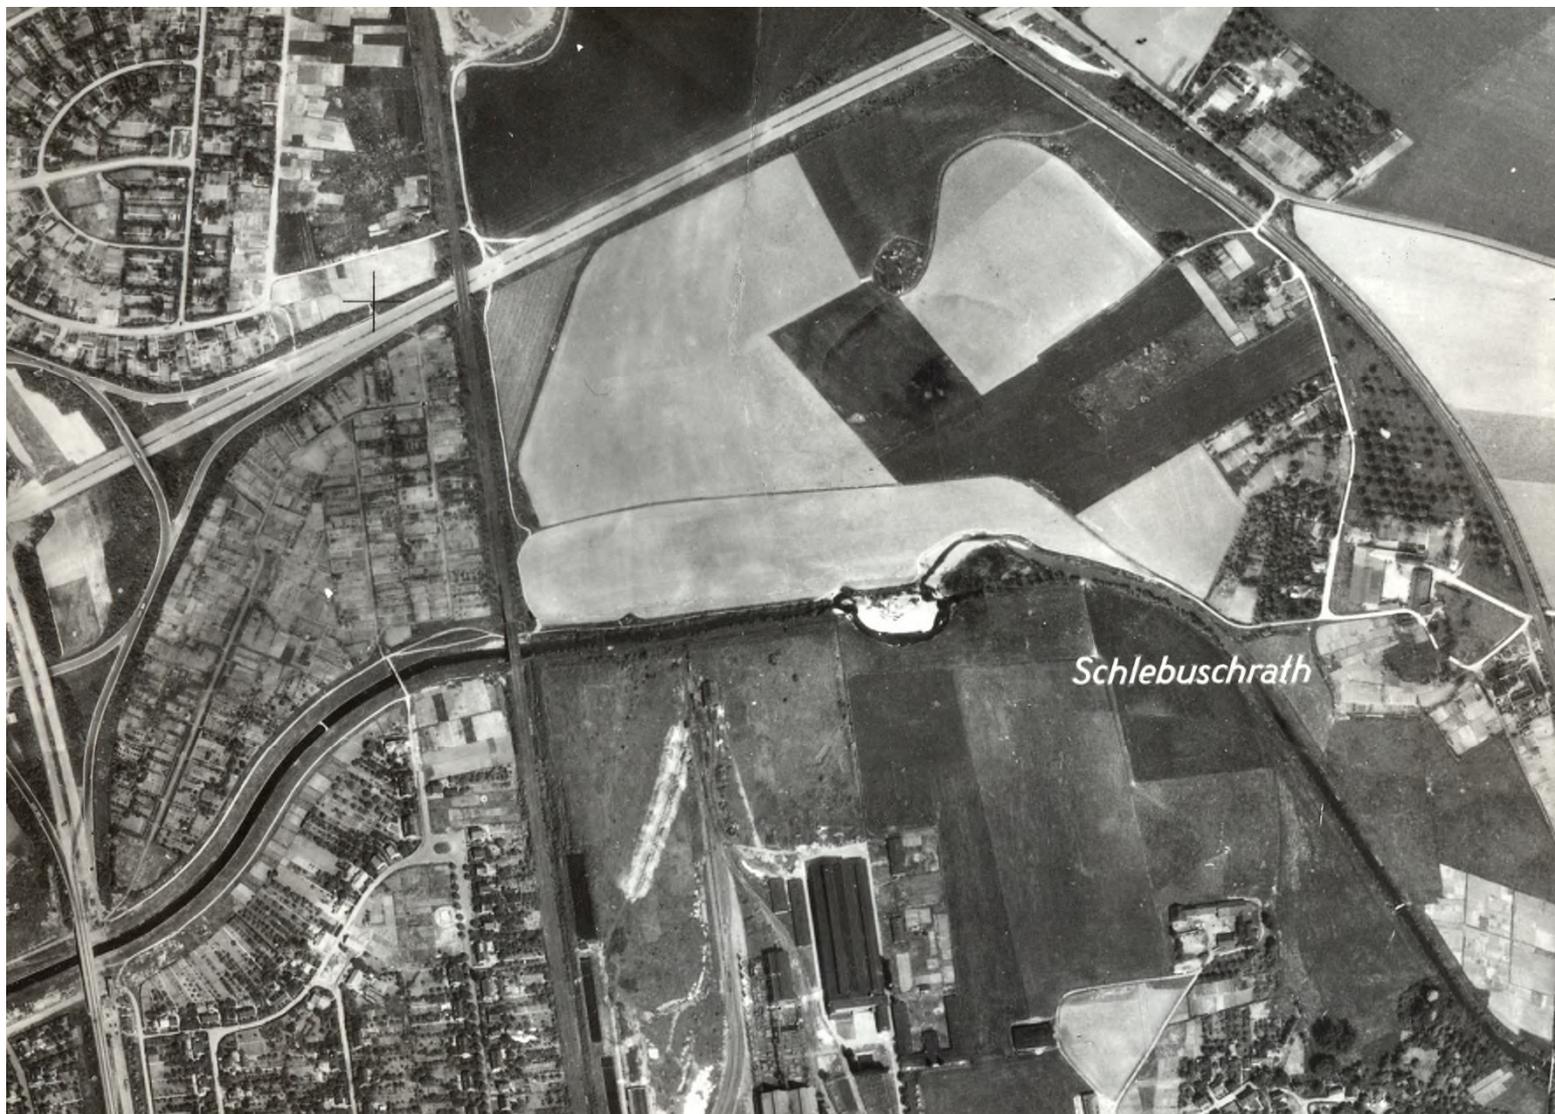
Abb. 15: Auf dieser Luftaufnahme vom 24.05.1951 befindet sich noch nördlich des Stahlwerks Wuppermann eine Insel in der Dhünn. Das Stahlwerk wurde 1986 trotz heftiger Proteste der Bevölkerung und aus Kreisen der Politik geschlossen.

Nördlich der Fa. Wuppermann befand sich aber 1951 noch eine größere Verzweigung mit Insel in der Dhünn (Abb. 15).

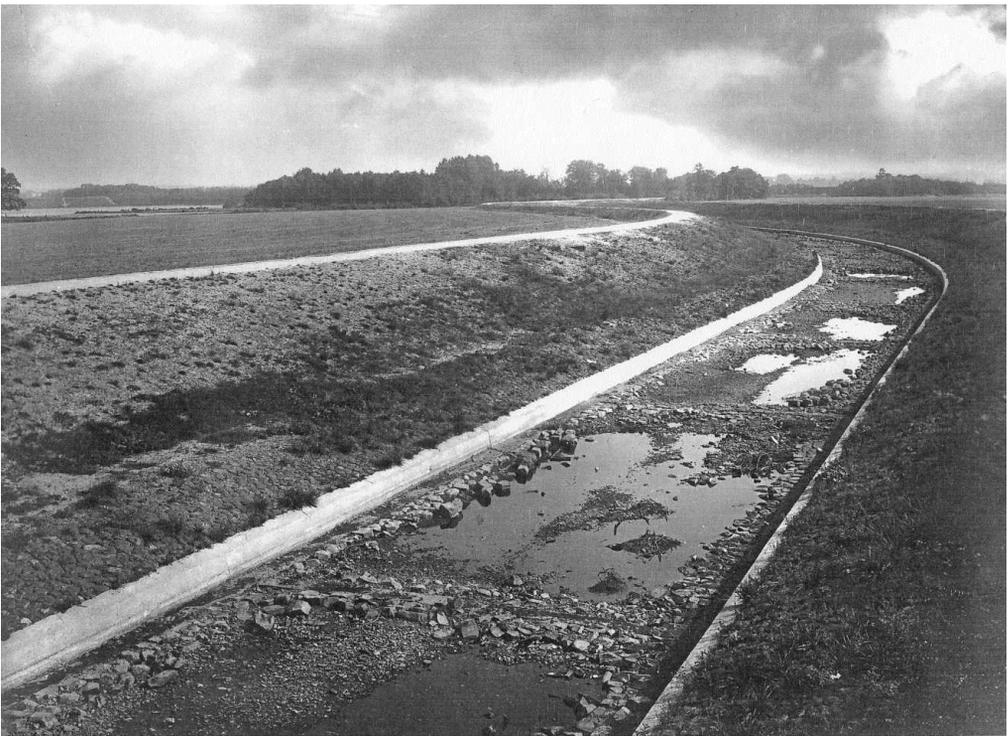
Abb. 16 Die Dhünn ist Ende der 1920er Jahre technisch ausgebaut. Deutlich sind die Sohlschwellen, die uferbegleitenden Betoneinfassungen und die Sohlen- und Bermenpflasterung zu erkennen. 1926 - 1927

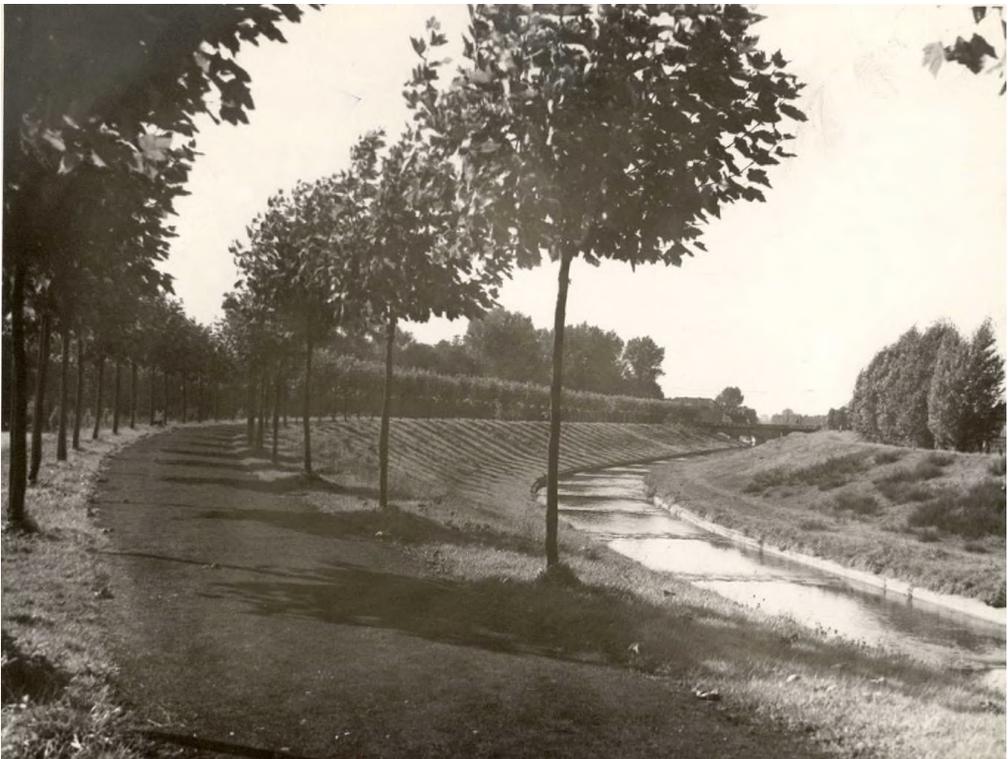
Abb. 18 zeigt die regulierte und eingedeichte Dhünn am Stadtpark. Hinten ist die Brücke der Köln-Mindener Eisenbahn zu erkennen.

Schon als der Abschnitt Rüttersweg - Dhünnmündung begradigt und eingedeicht wurde, war eine weitergehende Regulierung bis zur Bergisch-Märkischen Eisenbahn erwogen worden. Der weitere Ausbau der Dhünn und der Deiche scheiterte jedoch an den Anliegern. Nach erheblichen Schäden, die ein Hochwasser 1920 hinterließ, beschloss die Stadt Wiesdorf dem Rheindorfer-Bürriger Deichverband beizutreten. Die Arbeiten sollten auf einem genossenschaftlichen Weg ausgeführt werden. Es folgte 1924 ein einstimmiger Beschluss unter sämtlichen Interessenten und der Deichverband bezeichnete sich nun als Rheindorf-Wiesdorfer Deichverband. Die Regulierung der Dhünn und der Ausbau der Deiche wurden als Notstandsarbeiten zwischen 1926 und 1928 durchgeführt. Aufgeteilt wurden die Arbeiten in 3 Bauabschnitte. Das Los 1 Rüttersweg - Köln-Mindener Eisenbahn wurde bereits am 31.03.1927 beendet. Die Abschnitte 2 und 3 verteilten sich auf die Strecken Köln-Mindener- Eisenbahn – Ringstr. (heute Bismarckstr.) und Ringstr. - Bergisch-Märkische Eisen- bahn. Durch die Deiche wurde eine Fläche von 342 ha vor Hochwässern geschützt. Auf eine Gewässerstrecke von 2500 m verringerte sich die ehemalige natürliche Fließstrecke von 3320 m. Gleichmäßig mit einer Breite von 9 m erfolgte der Ausbau. Mit Betonmauern wurde beidseitig das Mittelwasserprofil versehen (Abb. 1, 16, 17 und 58). An die Betoneinfassungen schlossen sich Pflasterungen aus Basaltsteinen von 0,3 m – 1,0 m Breite an. Aufgrund der Reduzierung des Fließweges nahm das Sohlgefälle zu und es wurden als Sicherungsmaßnahmen Sohlschwellen hergestellt. Im Bereich der Sohlschwellen, die in Abständen von 20 m – 30 m errichtet wurden, entstanden ebenfalls Pflasterungen auf der gesamten Bermenbreite. Auch ein Sohlstreifen von 0,7 m Breite entlang der Betonmauern wurde mit Basaltsteinen befestigt. Zwischen der Bergisch-Märkische Eisenbahn und der Köln-Mindener-Eisenbahn sind bis auf wenige Ausnahmen die in 20 m Abstand errichteten Sohlschwellen aus Beton hergestellt worden. Aufgrund sehr harter Bodenschichten unterhalb der Bergisch-Märkische Eisen- bahn erfolgte hier der Aufbau der Sohlschwellen aus Basaltsteinen. Die Abstände zwischen den Sohlschwellen wurden zwischen der Provinzialstraßenbrücke (heute Europaring) und dem Rüttersweg auf 30 m erhöht. Zusätzlich zu den Sohlschwellen wurden auch 2 Sohlabstürze aus Beton errichtet. Entlang der Scheune des Breidenbacher Hofes (heute Best Western Hotel) wurde eine erhöhte Betonmauer gebaut. Zum Abschluss mit der Provinzialstraßenbrücke, die 1927 verbreitert wurde, stellte der Deichverband noch Flügelmauern her. Die Deiche wurden auf beiden Seiten fast direkt an der Dhünn errichtet. Kleine Bermen von wenigen Metern Breite sind beidseitig vorhanden. Bis auf die Strecke am Stadtpark erhielten die Deiche eine Kronenbreite von 2 m. Entlang des Stadtparks, der durch den Bau des Hochwasserschutzes und die Verfüllung des Mühlenbachs (siehe Doktorsburg, Küppersteger Mühle) vergrößert wurde, diente der Deich auch als Promenade und bekam daher eine Kronenbreite von 4 m (Abb. 18 und 19).

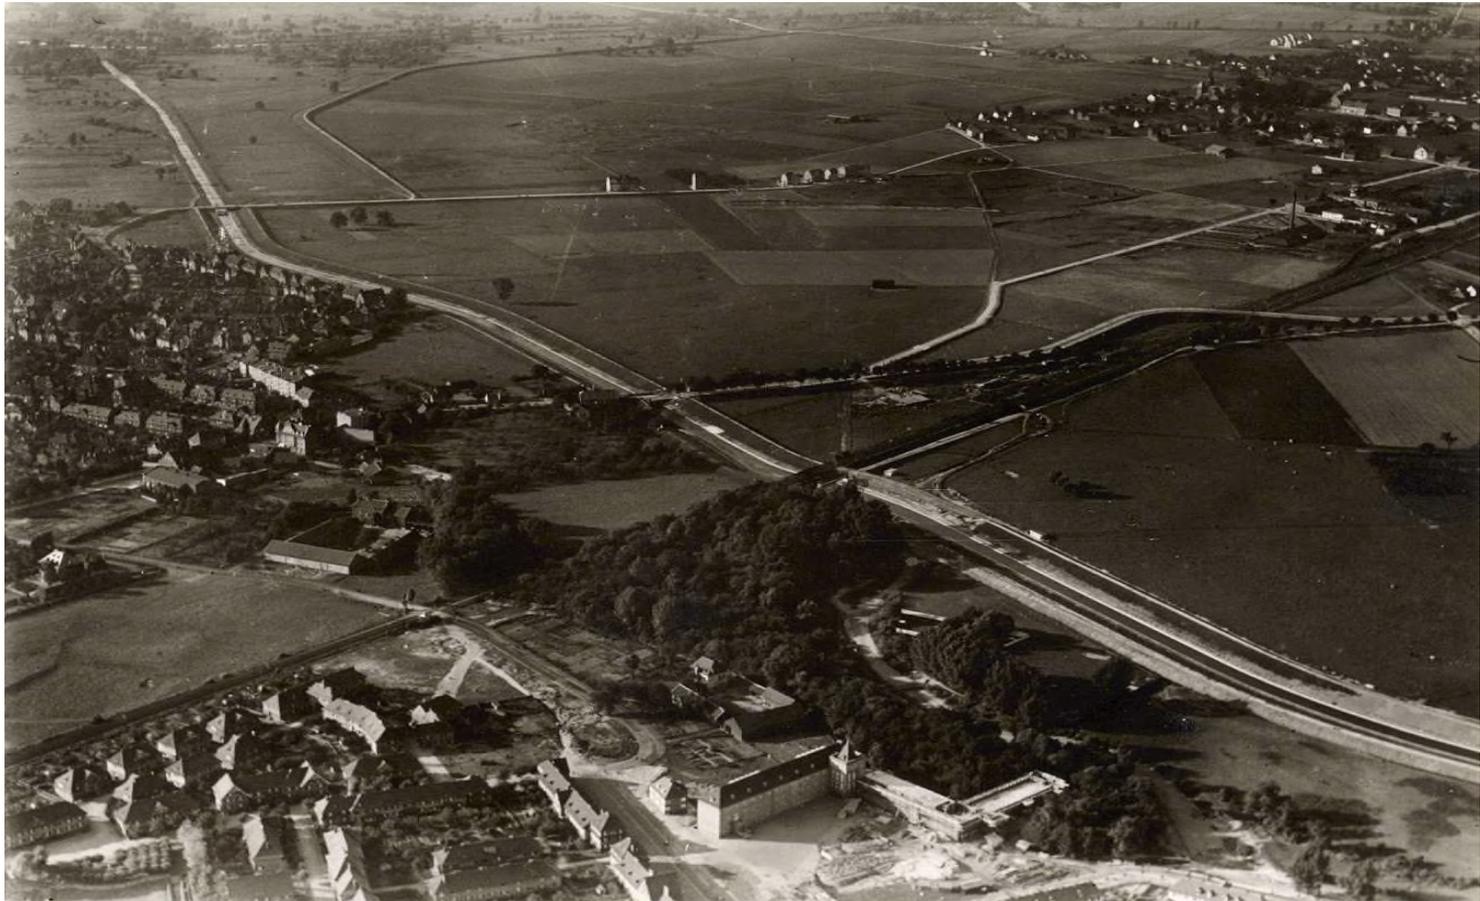
Abb. 19: Die regulierte Dhünn 1927

Im Vordergrund wird das CD-Gymnasium errichtet. Direkt westlich befindet sich die Doktorsburg. Weiter nordwestlich liegt der Büchelter Hof. Nördlich davon sind die Küppersteger Mühle und an der Kreuzung der Kölner Str. mit der Dhünn der Breidenbacher Hof zu erkennen (siehe auch Abb. 44). Am oberen rechten Bildrand sieht man südlich des Bahnhofs Küppersteg die Bürriger Ringofenziegelei (Schornstein).

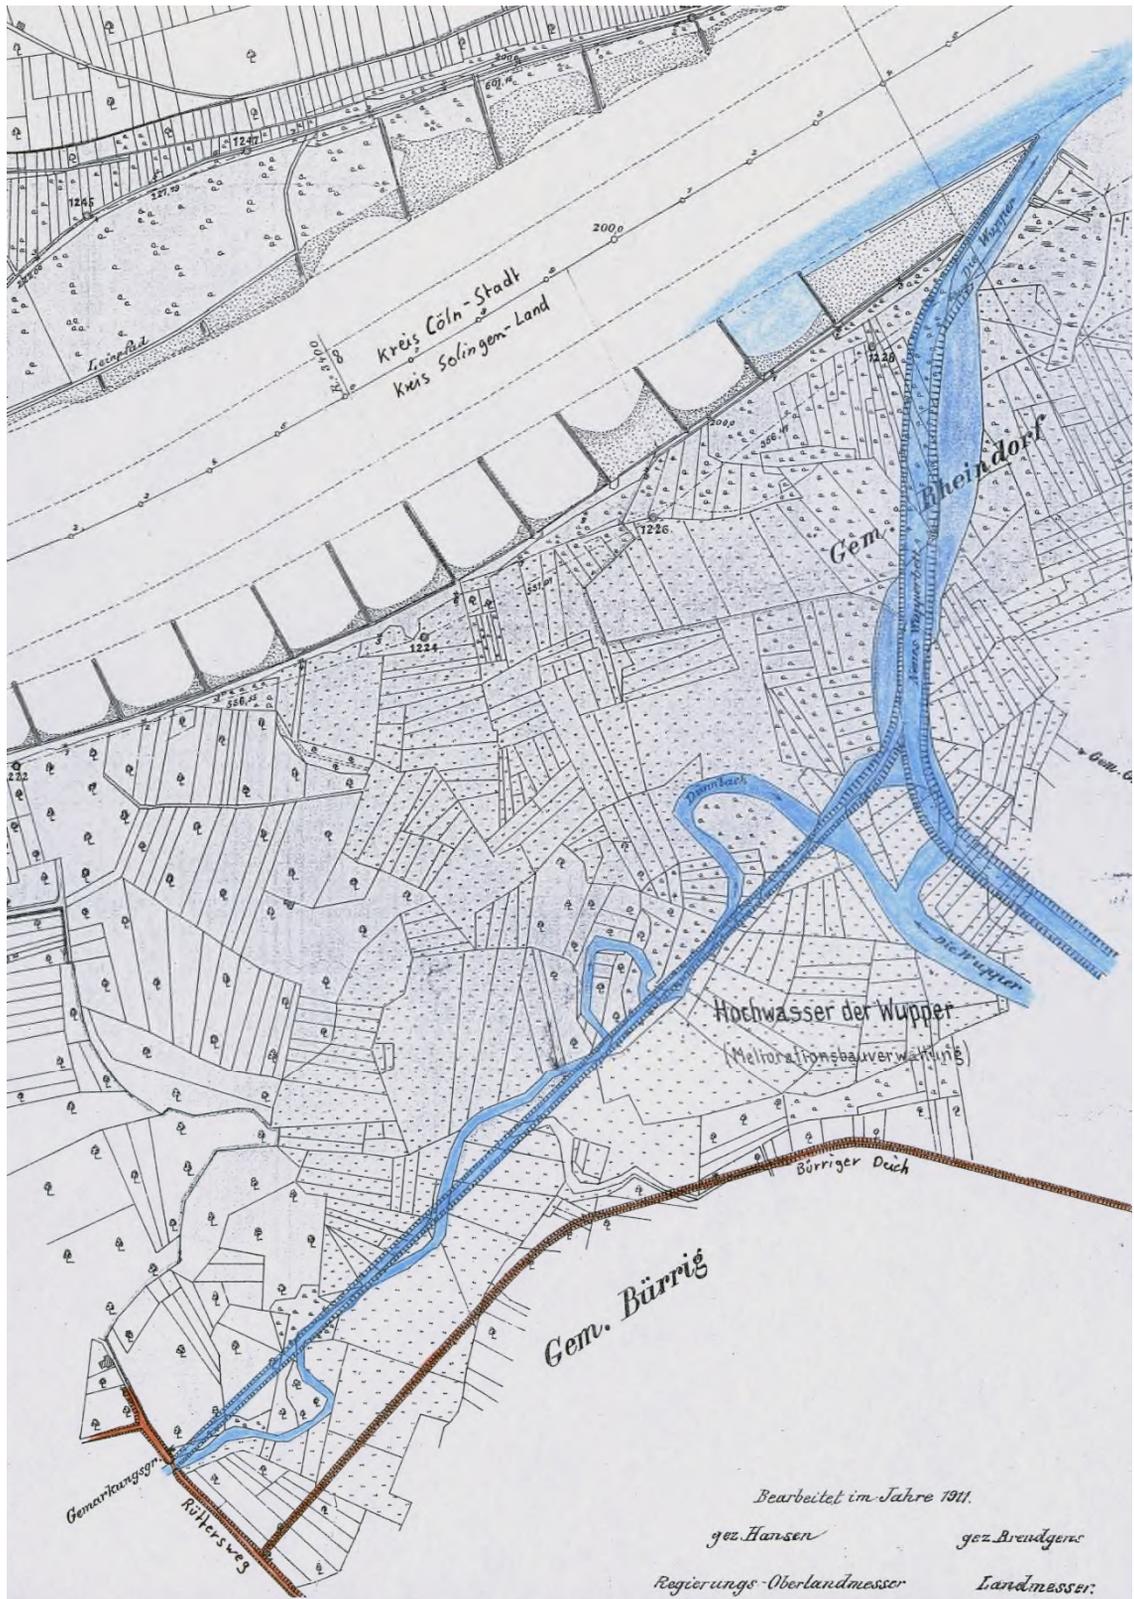
Abb. 20 Regulierung der Dhünn zwischen Rüttersweg und der Mündung in die Wupper, einschließlich Bürriger Deich, Planung vom 1911

Ausgeführt wurden die Arbeiten der unteren Wupper zwischen 1909 und 1911 und der Mündungsstrecke der Dhünn im Jahr 1911 durch den neu gegründeten Rheindorf-Bürriger Deichverband. Durch den Wegfall der Mäander und Bögen verkürzte sich die Fließstrecke der Dhünn von 1750 m auf 1310 m (Abb. 20).

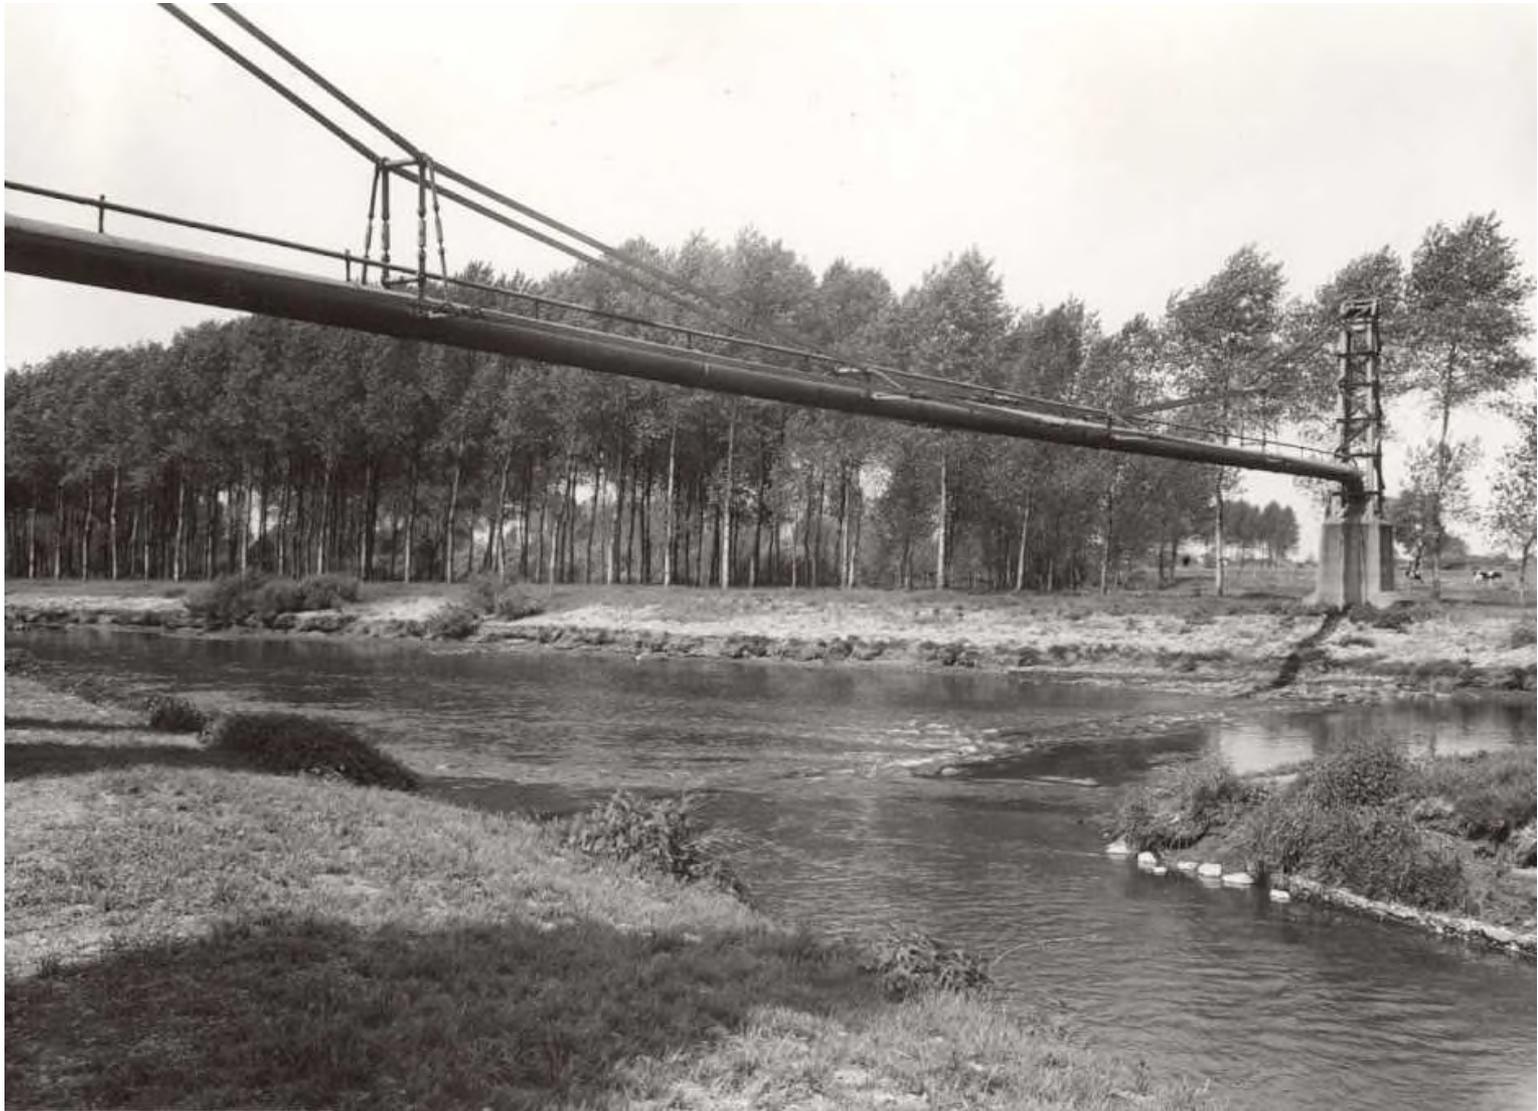
Abb. 21: Im Mündungsbereich des alten Dhünnverlaufs in die Wupper befand sich eine Rohrbrücke der Ruhrgas AG (siehe auch Abb. 24). Im Rahmen des Baus der Deponie Bürrieg wurde diese Gasleitung ins Rheinvorland verlegt.

Im Mündungsbereich der Wupper und Dhünn (Abb. 21) errichteten die Bayer AG die Deponie Bürrig und eine Kläranlage. Auch der Wupperverband baute auf dem Gelände als Abschluss des Wuppersammlers eine Vorklärung. Das Abwasser wird anschließend zur Bayer-Kläranlage weitergeleitet. Nach der Aufbereitung in der Kläranlage wird es etwa in Höhe der heutigen Wuppermündung in den Rhein eingeleitet.

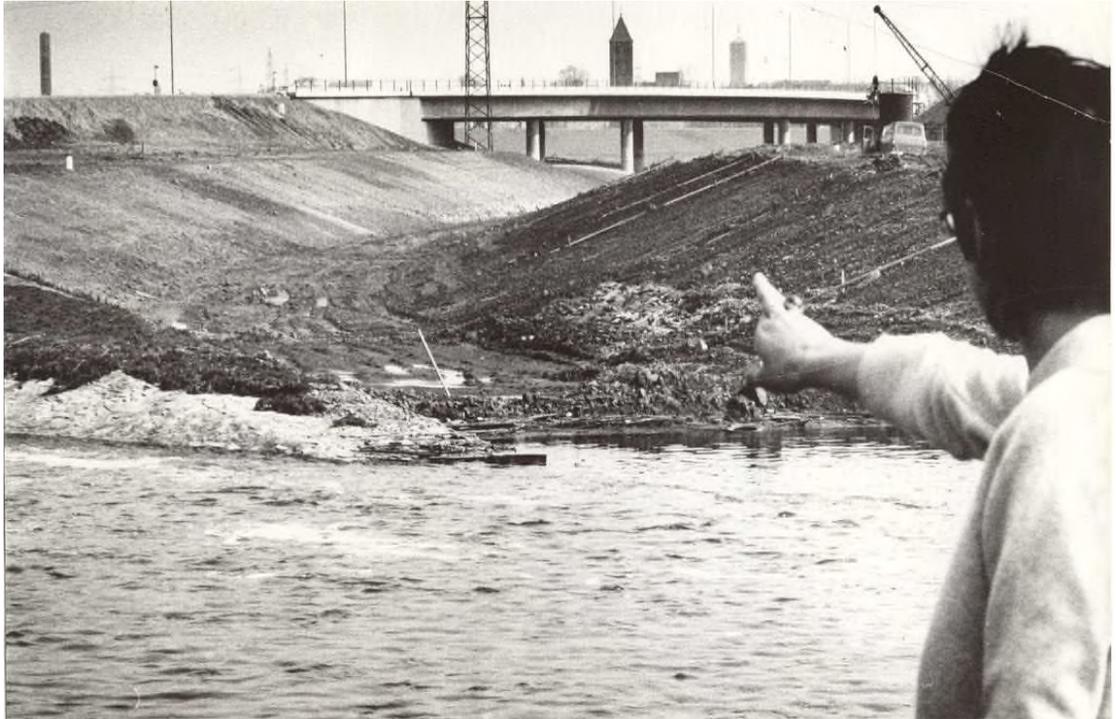
Abb. 22a Die Dhünn wurde in Bürzig wegen des Deponiebaus 1968 bis 1971 verlegt. Noch fließt die Dhünn in ihrem alten Bett.
