Die Dhünn in Leverkusen

**Von einem natürlichen Fluss über einen
rein technischen Ausbau zu einem natur-
nahen Gewässer**

**Fachbereich Umwelt
Untere Wasserbehörde**
27. September 2004
Überarbeitete Fassung, März 2017

Stadt Leverkusen

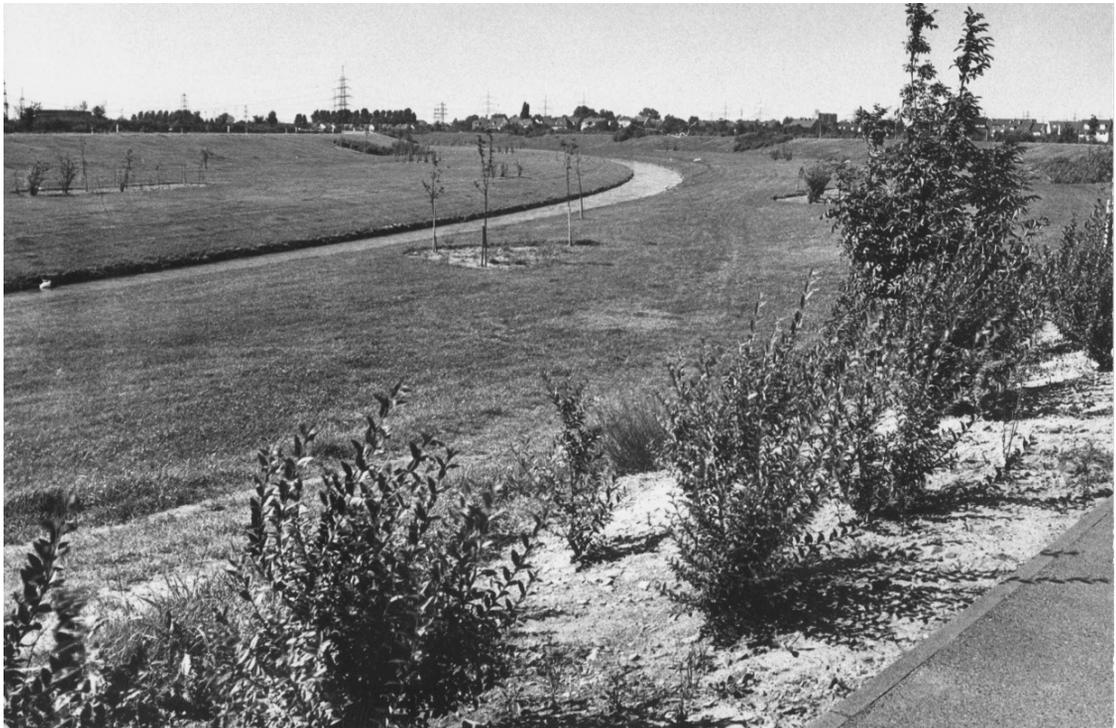
Abb. 22b Zwischen den Deichen wurden bei der Dhünnverlegung im Zuge des Deponiebaus größere Freiflächen vorgesehen.

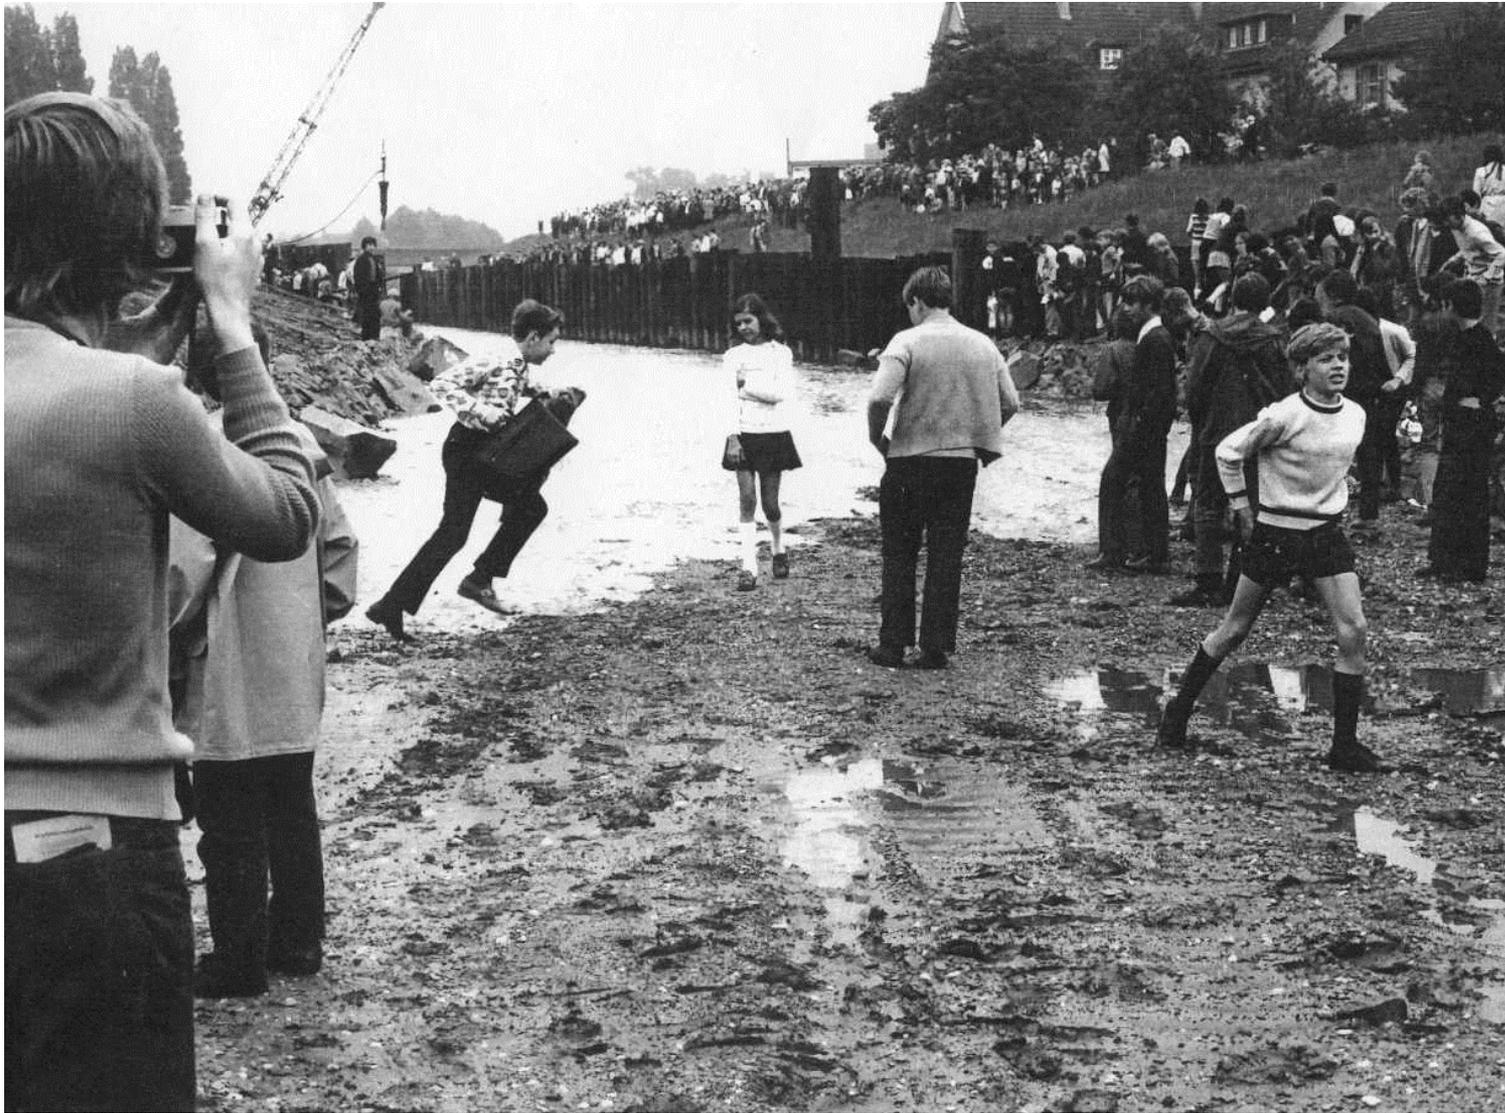
Abb. 23: Am 26.05.1971 wird das neue Dhünnbett zwischen Wiesdorf und Bürrig geflutet.

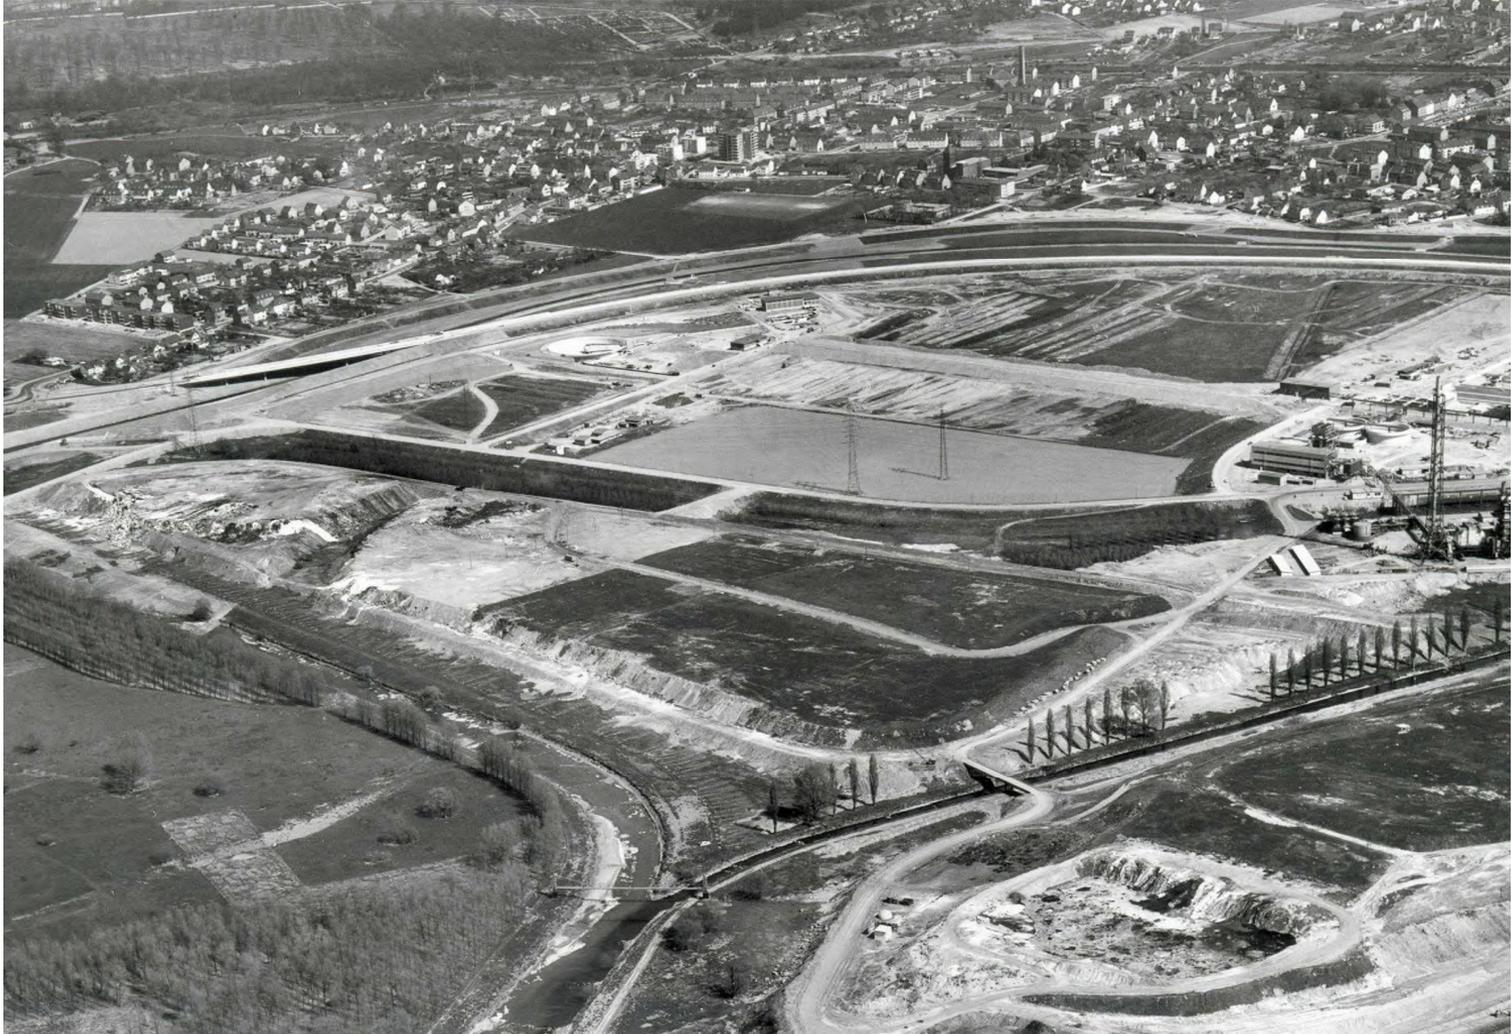
Abb. 24: Diese Luftaufnahme, die etwa 1971 entstand, zeigt im Norden den neuen Dhünnverlauf, der durch den Bau der Deponie Bürrig und den Klärwerksneubau (Mitte am rechten Bildrand) erforderlich wurde. Im unteren Teil des Fotos ist der alte Mündungsbereich der Dhünn in die Wupper (mit der Rohrbrücke der Ruhrgas) zu erkennen. Während der alte Verlauf der Dhünn noch Wasser führt, ist ein Teil des alten Wupperbettes (im linken Bildteil) schon zugeschüttet worden. Durch die Bildmitte verläuft der alte Bürriger Deich. Rechts unten sind auf der „Altlast Dhünnaue“ die Bauarbeiten am Autobahnkreuz Leverkusen-West zu erkennen.

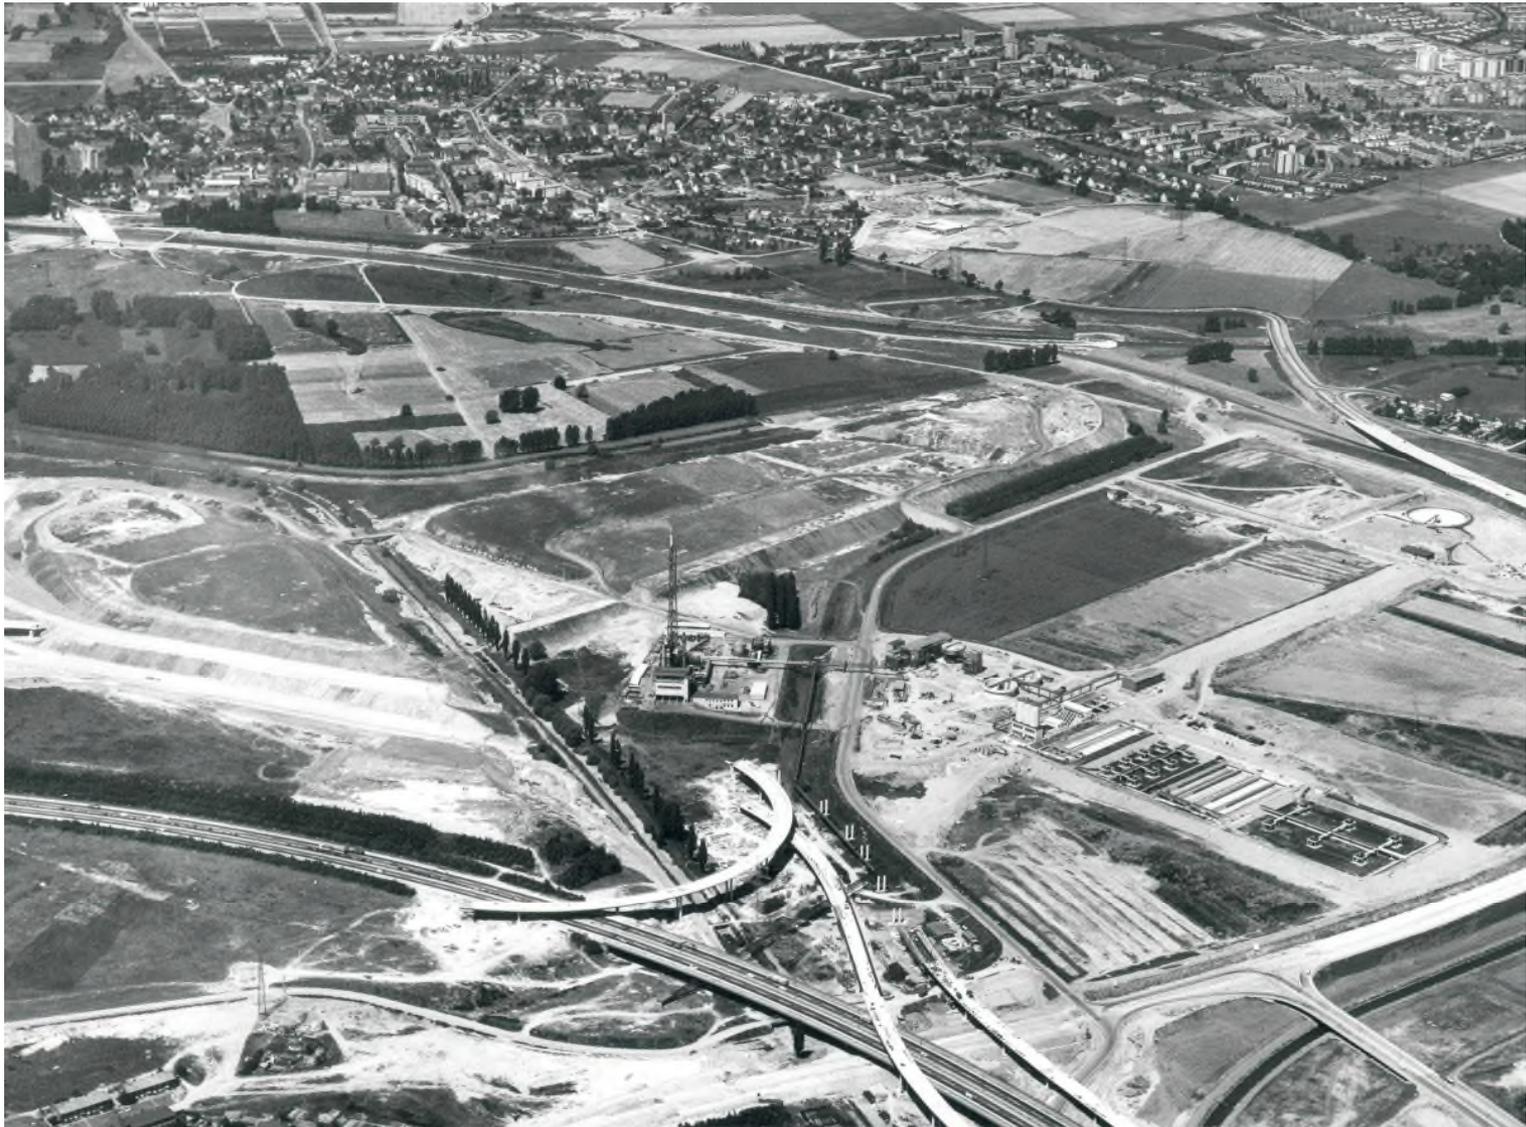
Abb. 25 enthält ebenfalls die Situation der Arbeiten des Klärwerksneubaus, der Wupper- und Dhünnverlegung und des Baus des Autobahnkreuzes Leverkusen-West gegen 1971. In der Bildmitte unten sind schon Teile des Spagettiknotens und am rechten Bildrand ein Vorklärbecken des Wupperverbandes zu erkennen. Vorhanden ist im Norden über dem neuen Flussbett der Wupper schon die Autobahnbrücke der A 59. Foto: Stadtarchiv Leverkusen

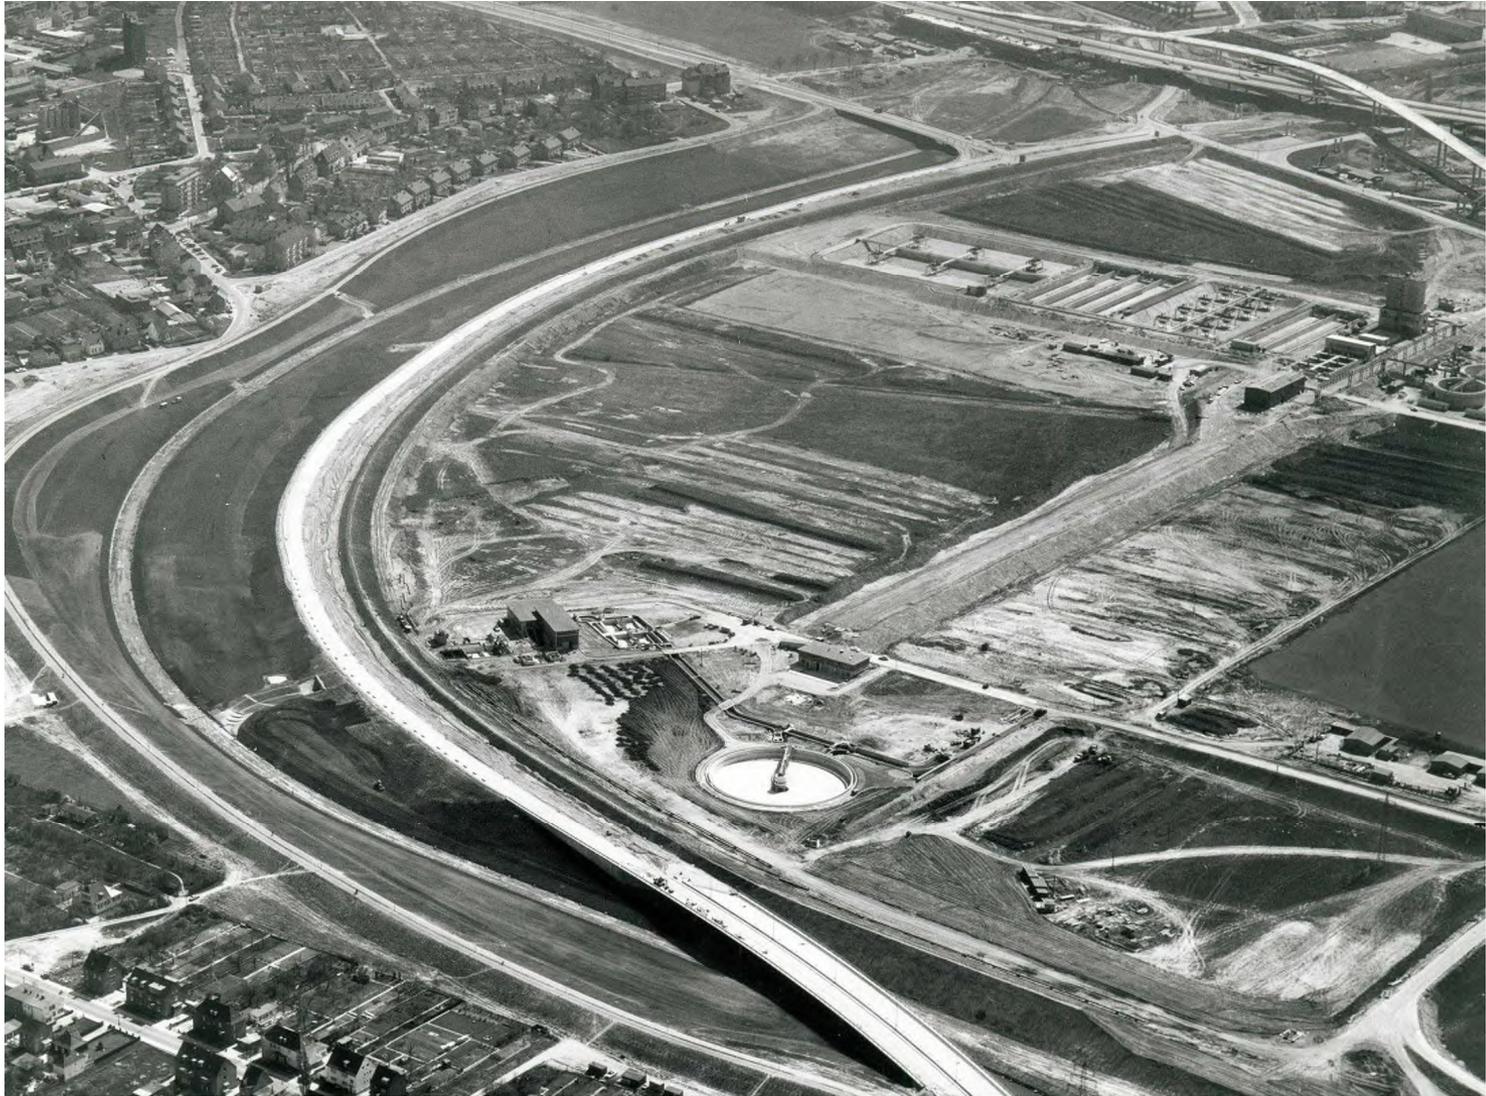
Abb. 27 : Neben den Arbeiten auf dem Klärwerksgelände ist zwischen den Brücken Olof-Palme-Str. und Westring das noch wasserlose neue Flussbett der Dhünn zu erkennen. In Fließrichtung links der Dhünn befindet sich im linken Bildteil der Notüberlauf aus dem Klärwerksteil des Wupperverbandes in die Dhünn.

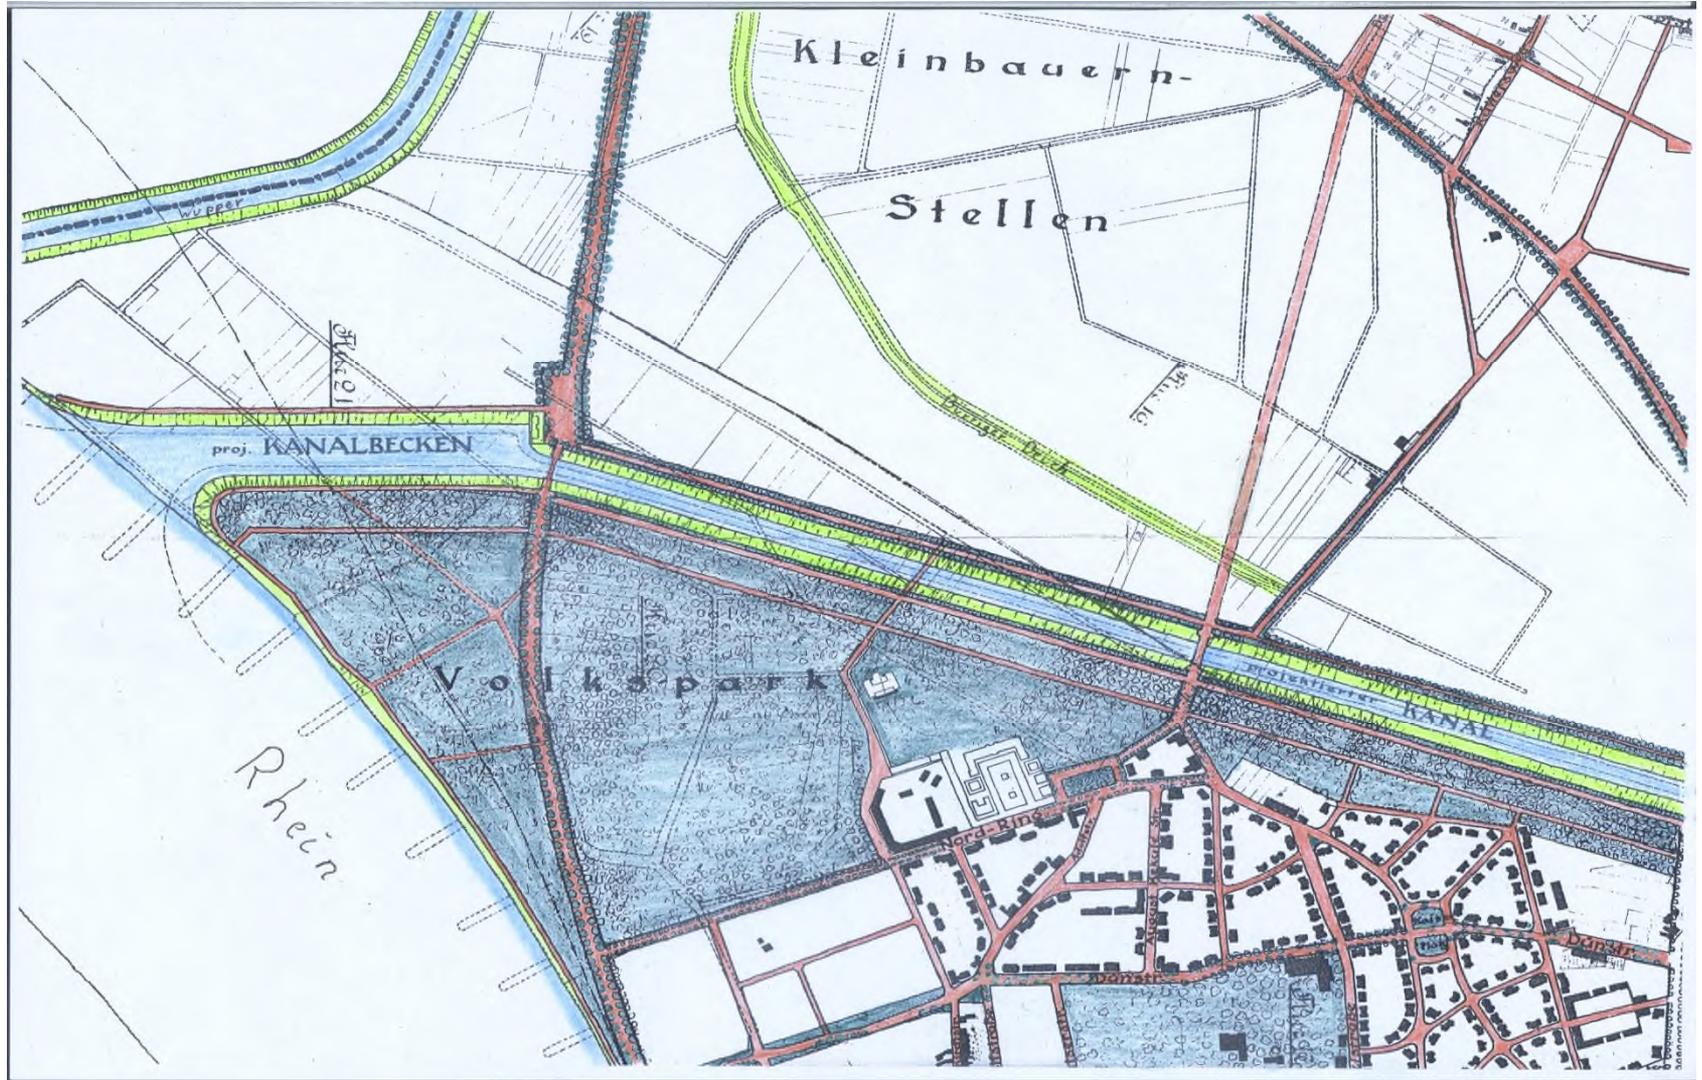
Abb. 28 Im Bebauungsplan der Stadt Wiesdorf von 1920 war der Ausbau der Dhünn als Schifffahrtskanal bis zum Stahlwerk Wupperrmann vorgesehen. Ein Volkspark war zwischen der Dhünnmündung und dem Rhein geplant. Karte: Stadtarchiv Leverkusen

Im generellen Bebauungsplan für die Gemeinden Wiesdorf und Bürrig von 1920 ist die Dhünn als schiffbarer Kanal bis zum Stahlwerk Wuppermann dargestellt. Dabei wurde die Dhünnmündung von der Wupper südlicher direkt wieder in den Rhein verlegt. Hier sollte sich ein Kanal- oder Hafenbecken anschließen. Von hier aus wurde der Kanal schnurgerade südöstlich bis etwa zur heutigen Bayarena geplant. Anschließend verläuft die Trasse wieder gerade in nordöstliche Richtung bis zur Bergisch-Märkischen Eisenbahn. Direkt hinter der Eisenbahnbrücke ist das Hafenbecken für das Stahlwerk konzipiert.

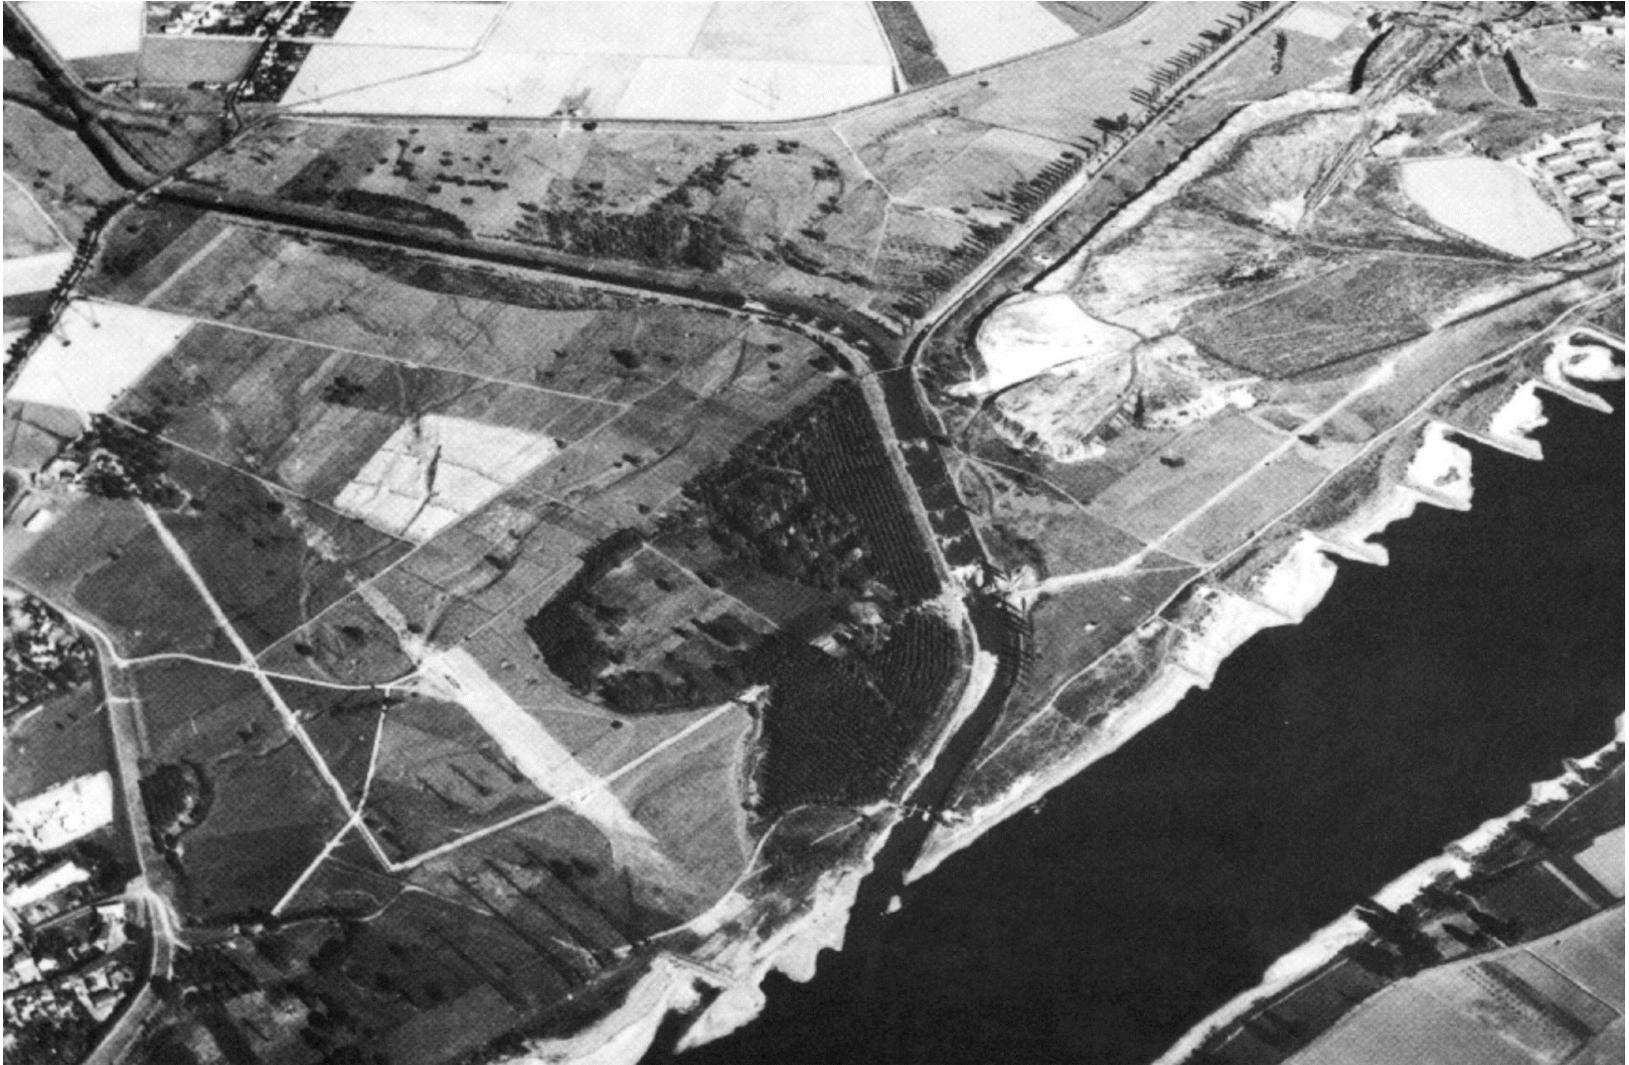
Abb. 29 Dieses Luftbild von 1965 präsentiert die alten Dhünn- und Wuppermündungen. Auch ist die Schiffsbrücke in der Wuppermündung im Vordergrund zu erkennen. Zwischen Rhein und Dhünn wurde damals noch die Bayer-Deponie, die heutige Altlast Dhünnaue, betrieben.

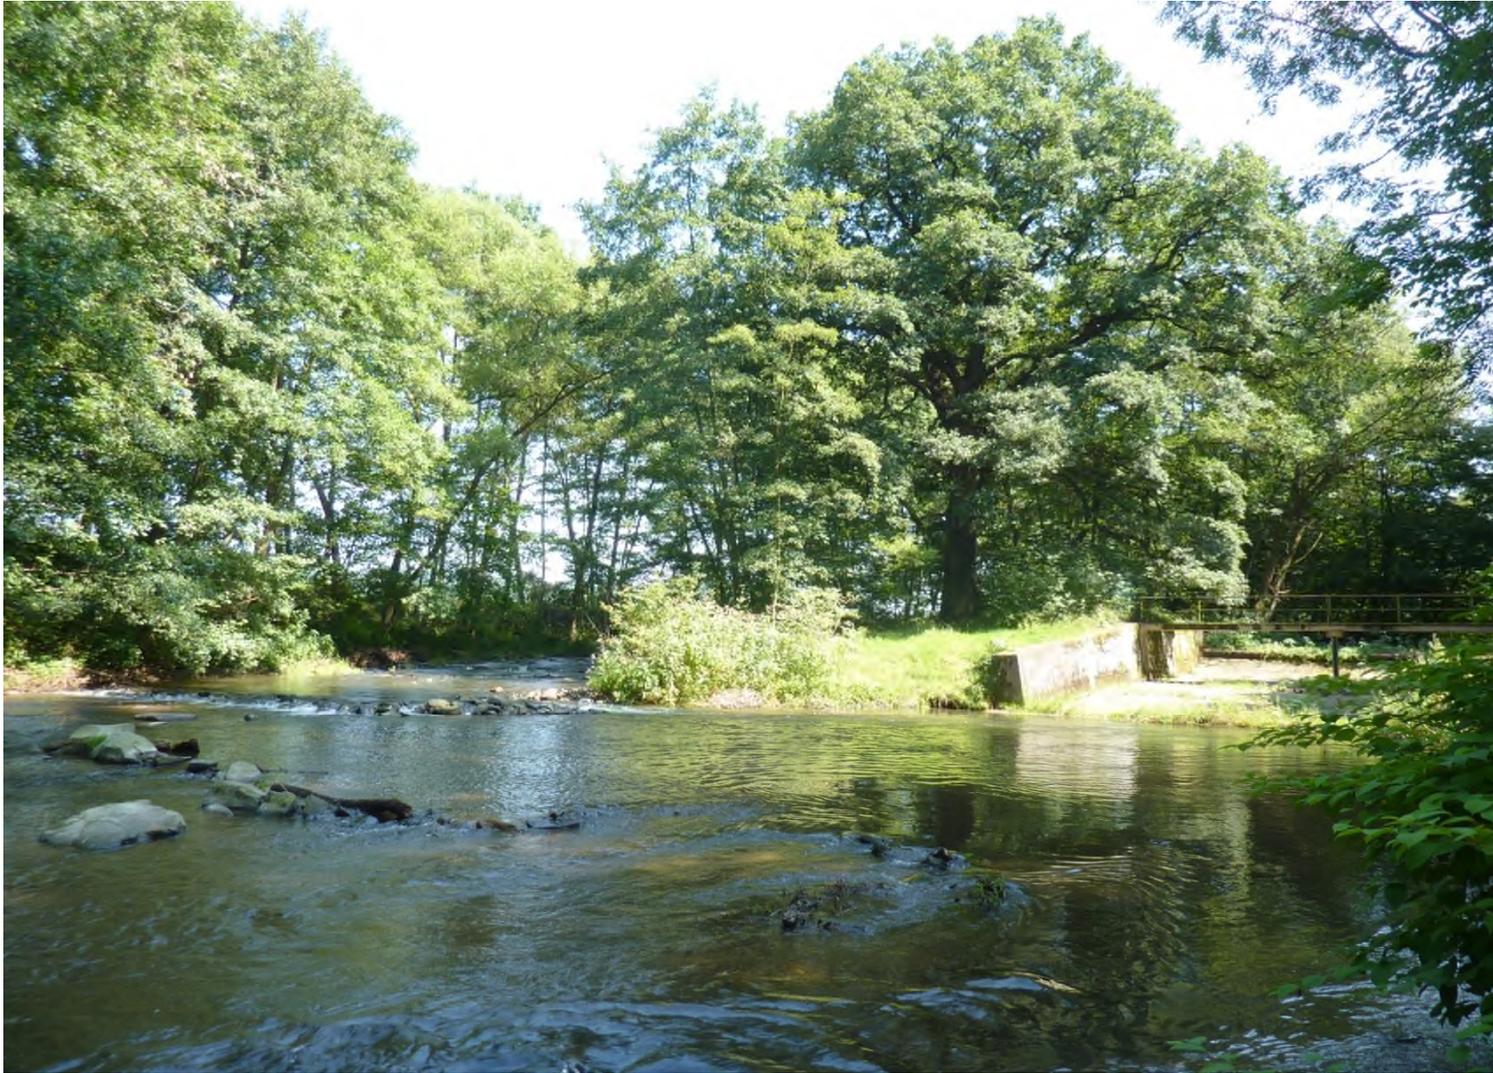
Abb. 31: Der Hochwasserumgehungsgraben (links) des Freudenthaler Wehres wurde naturnah umgestaltet und führt nun das Dhünnwasser ab. Über das Freudenthaler Wehr fließt nur noch Hochwasser ab. 31.07.2014

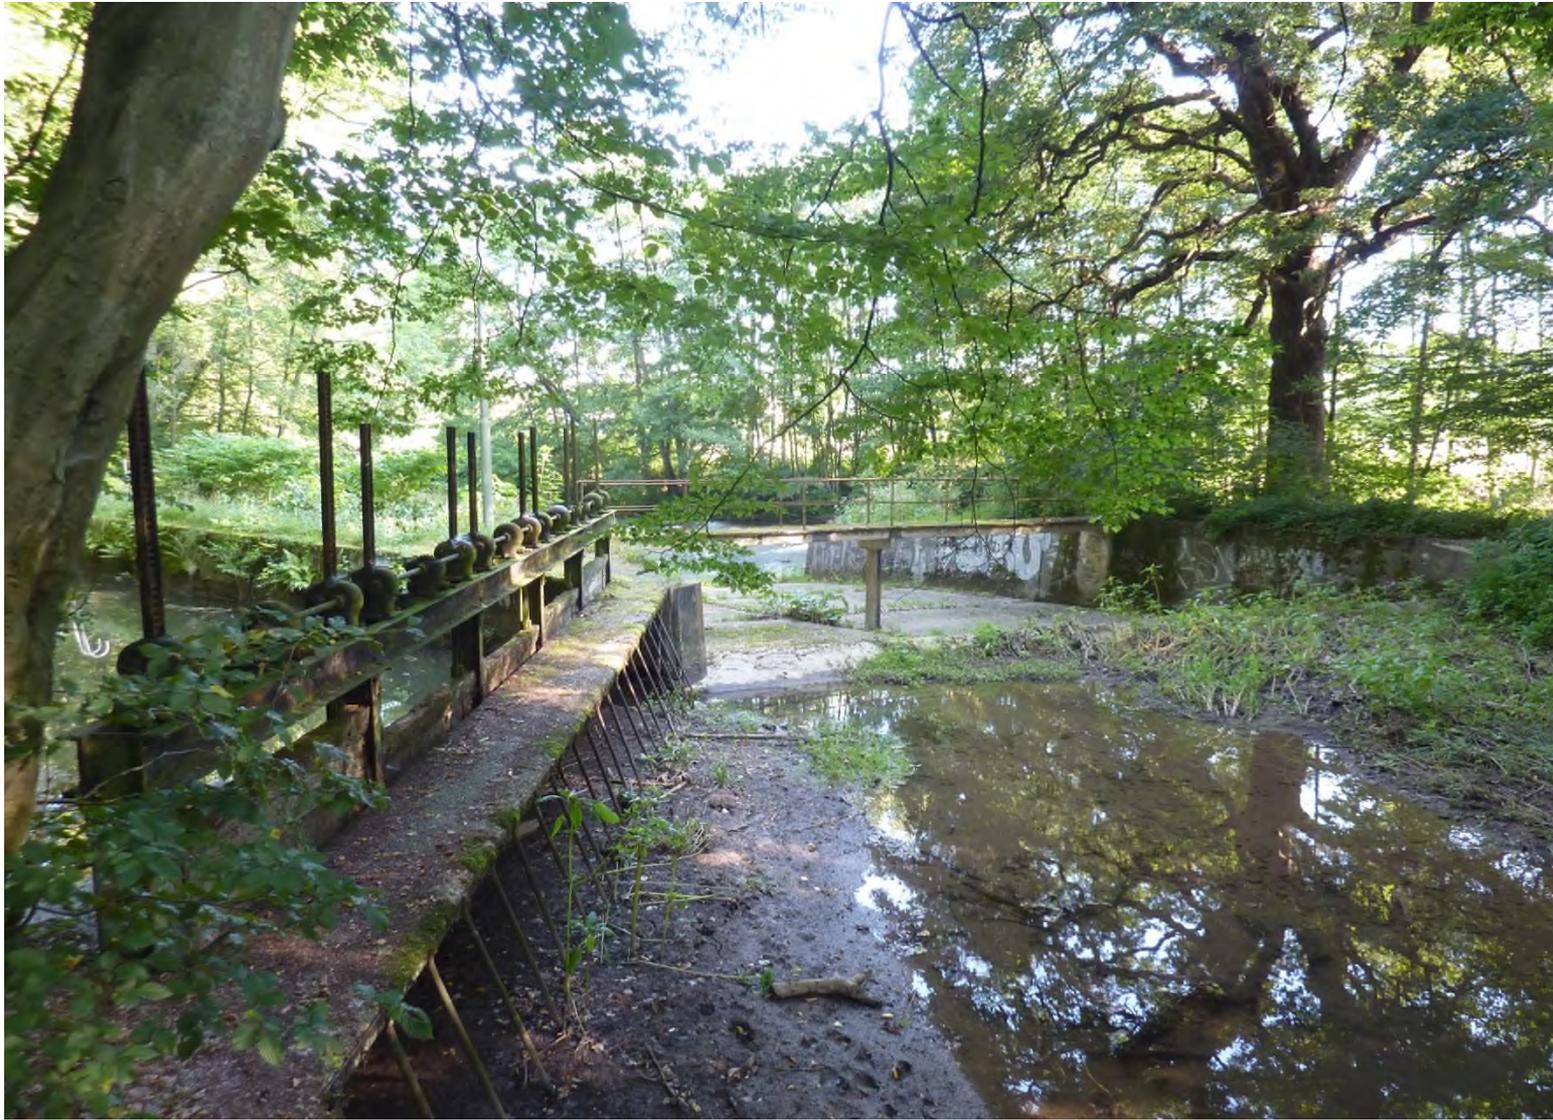
Abb. 32 : Das Freudenthaler Wehr ist mit seinen Nebenanlagen erhalten. Hier sieht man die Brücke über das Wehr. Vor dem Zulauf zum Mühlengraben haben sich schon größere Ablagerungen gebildet. 27.07.2014

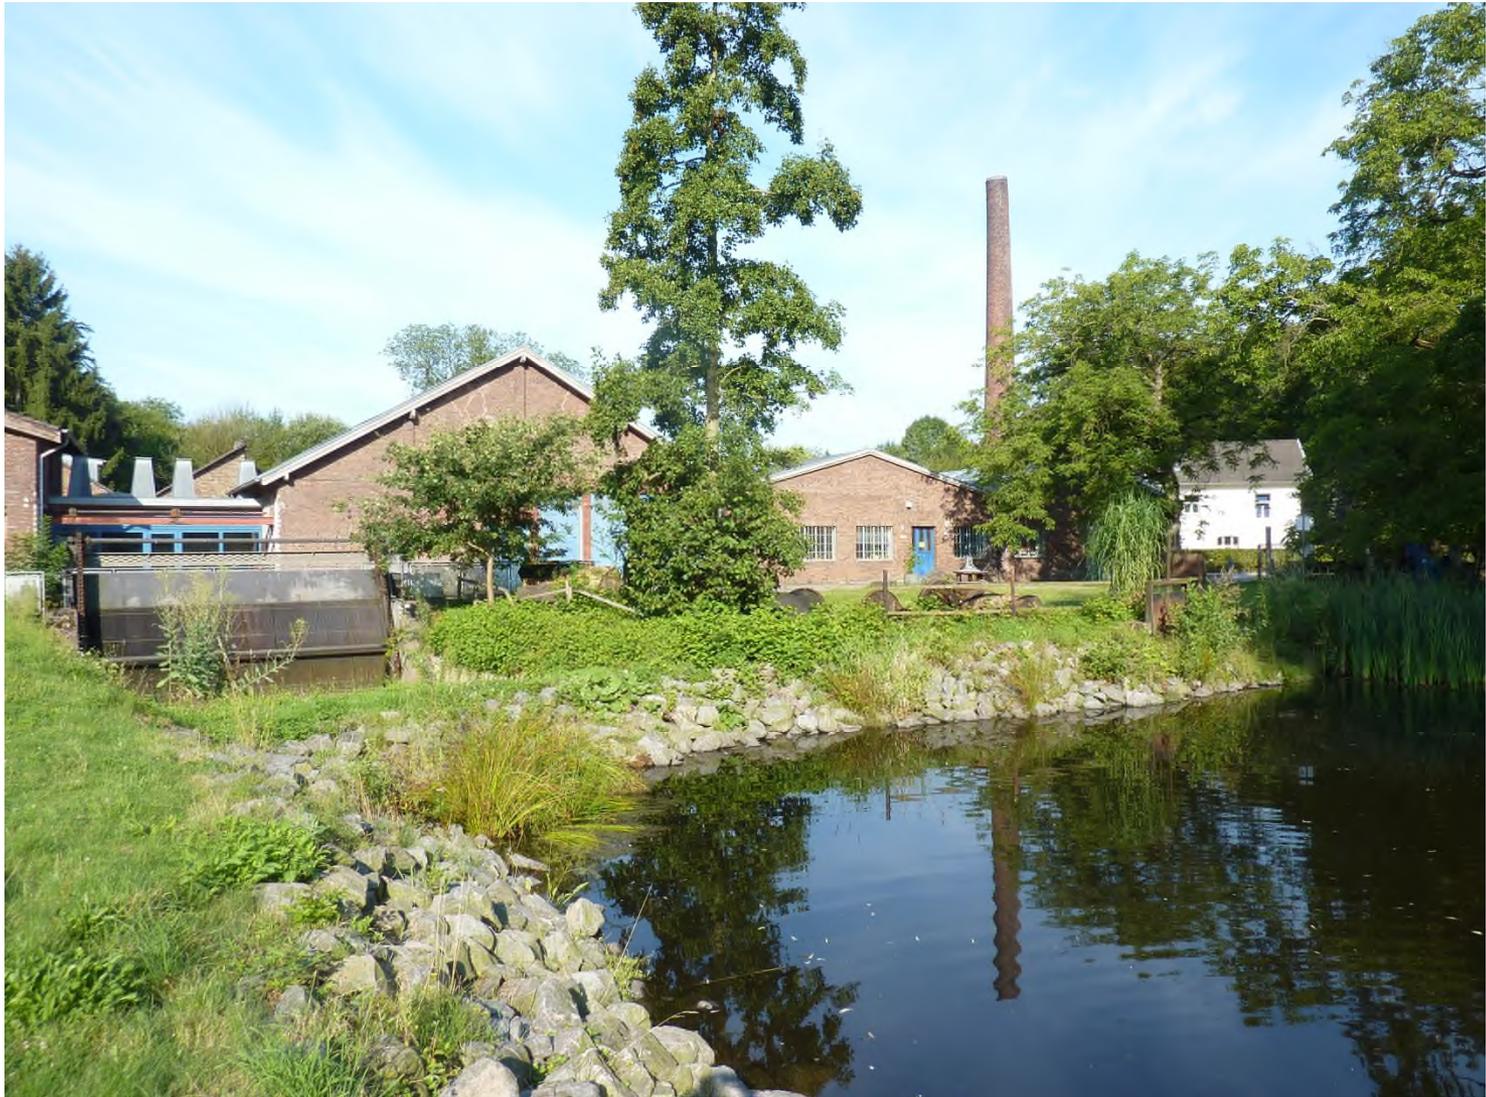
Abb. 33 Der Zulauf aus dem Stauteich des Freudenthaler Sensenhammers zur Turbine wurde durch einen Damm verschlossen. Dahinter ist der Rechen zu erkennen. 27.07.2014

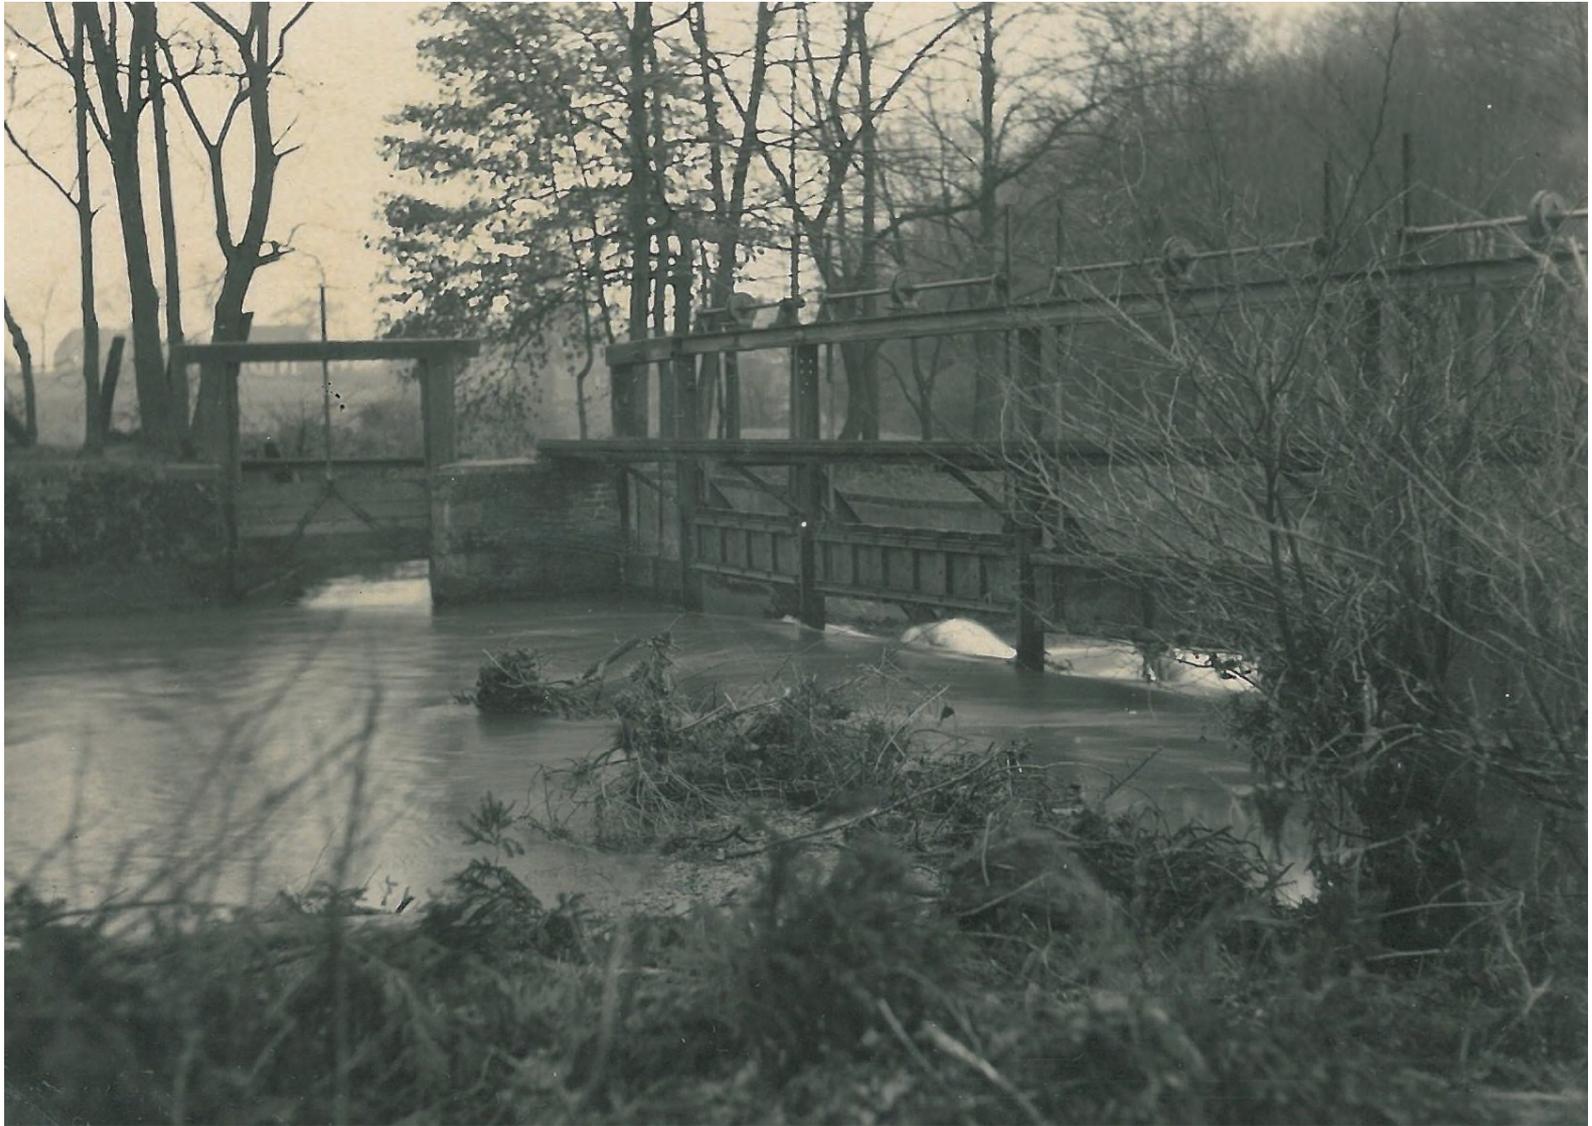
Abb. 37 Das Auermühlenwehr am 08.01.1932

Bei dem Hochwasser am 03. und 04. Januar 1932 wurde die rechte Flügelmauer des Wehres beschädigt (Abb. 37, 38 und 39).

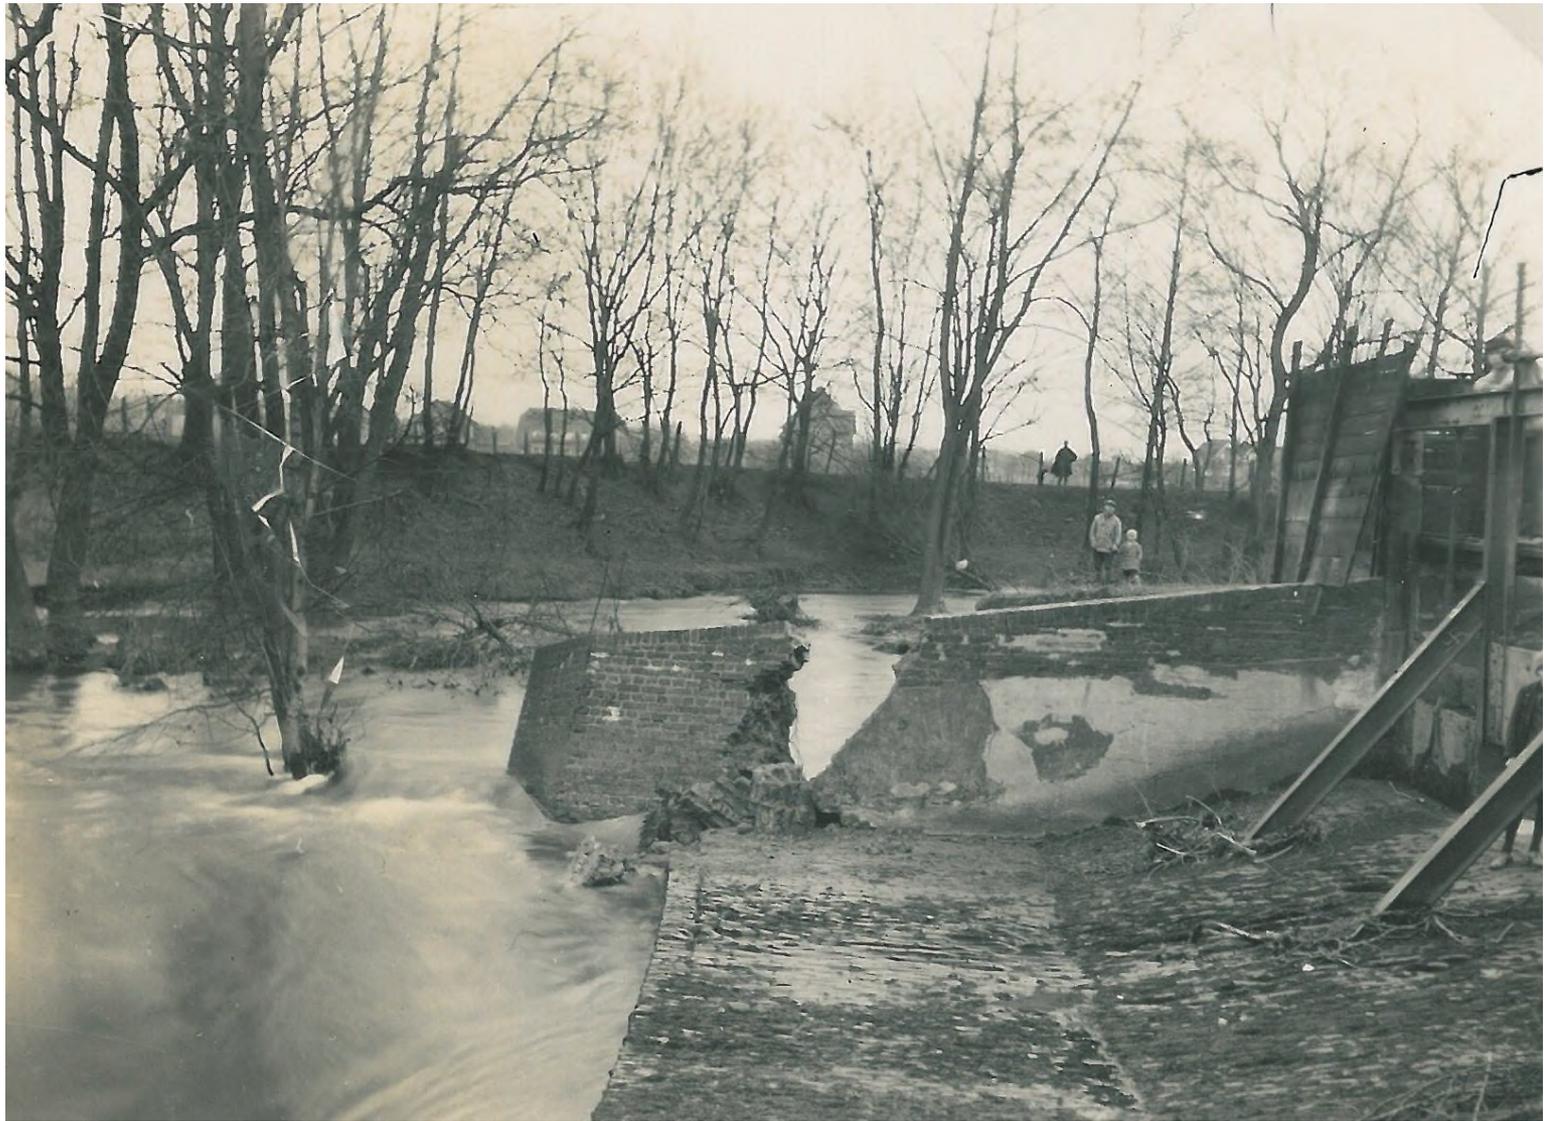
Abb. 38 Das Hochwasser vom 03. auf den 04.01.1932 hatte nicht nur die Feldbahnbrücke unterhalb des Freudenthaler Wehres zerstört (siehe Abb. 11 und 12). Auch die rechte Flügelmauer des Auermühlenwehres wurde beschädigt. 11.01.1932

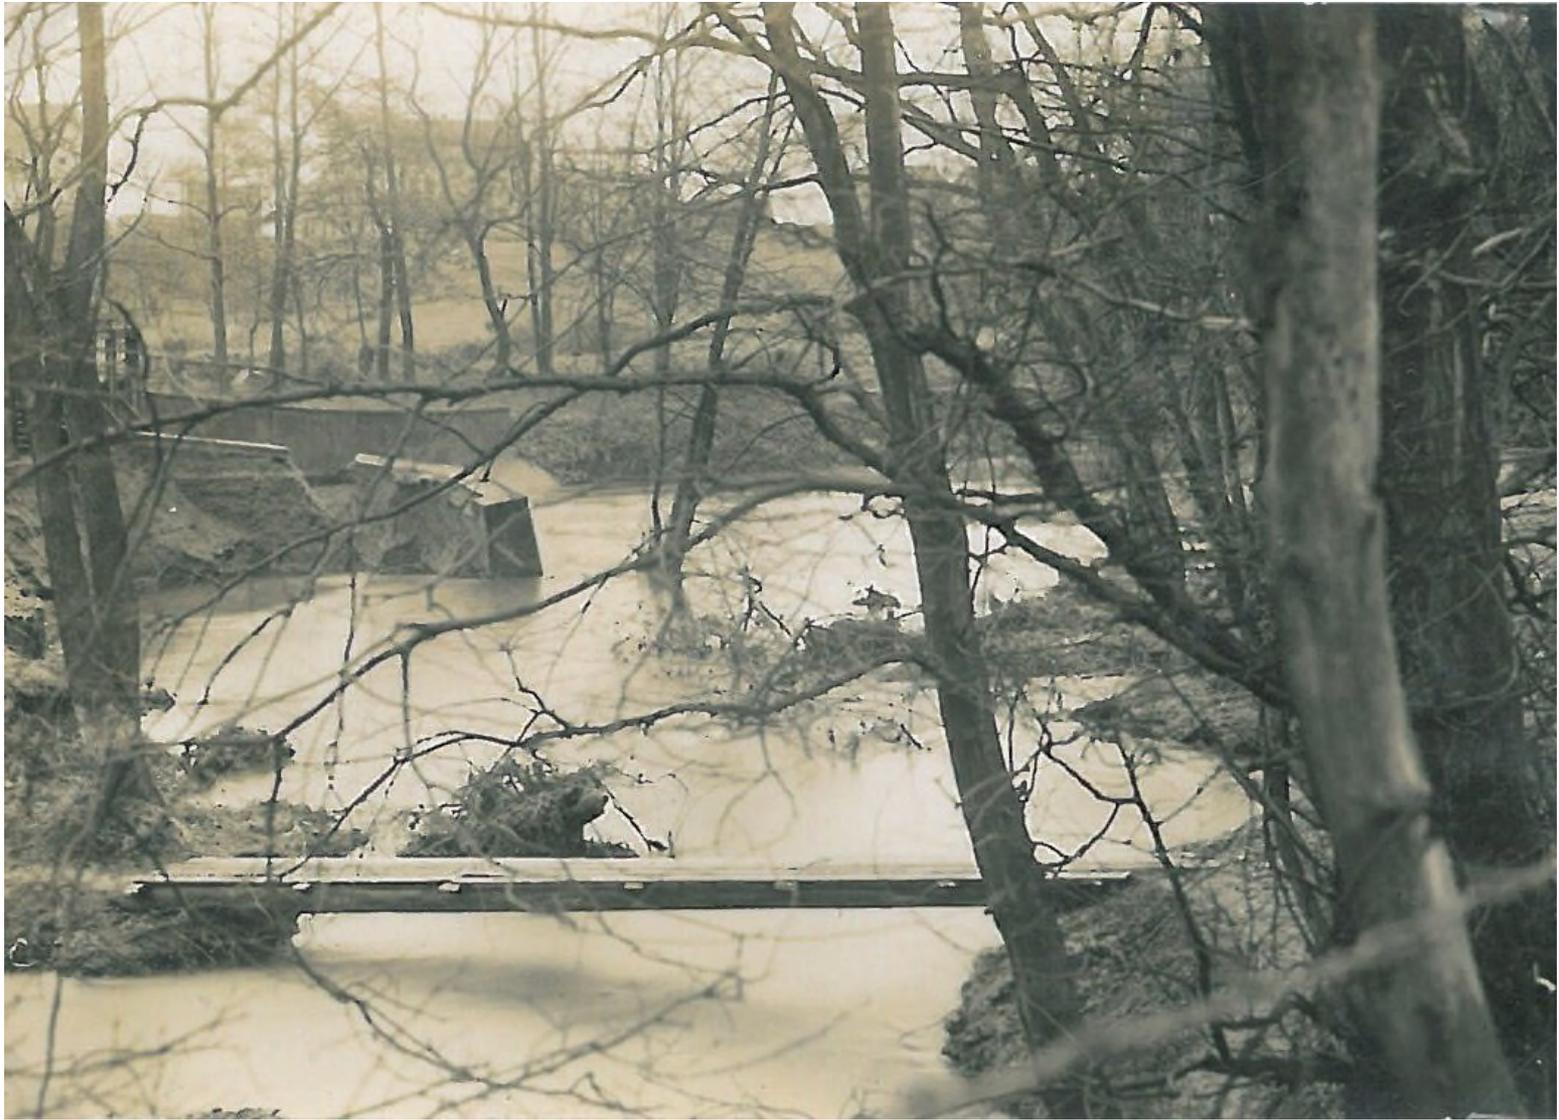
Abb. 39 Bei Hochwasser floss die Dhünn teilweise rechts am Aermühlen Wehr vorbei.

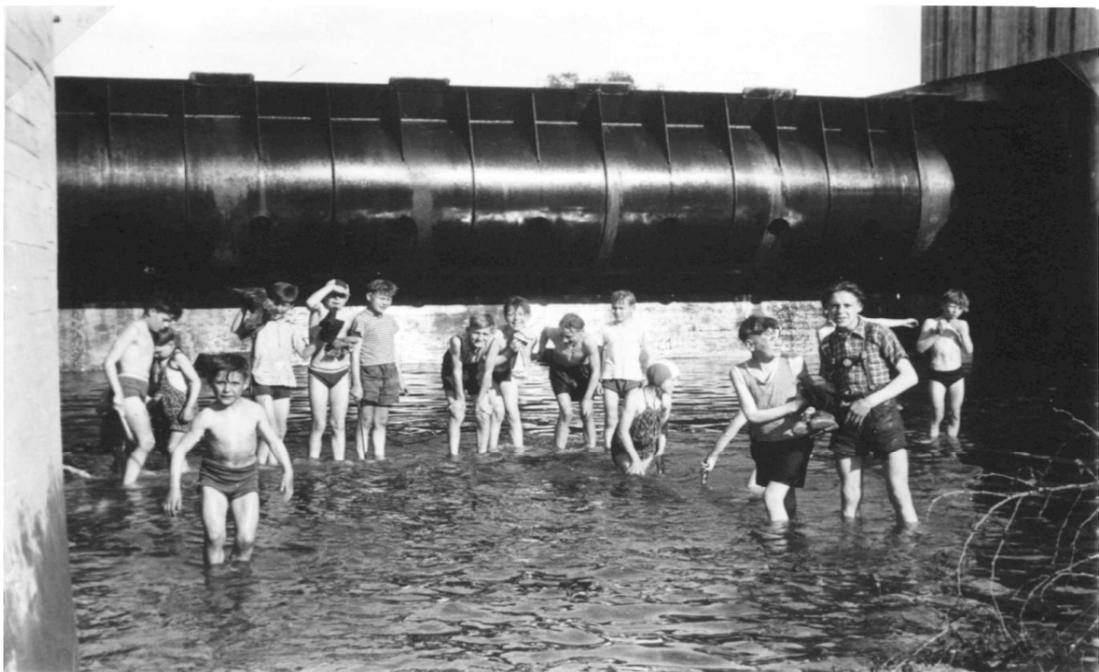
Abb. 41 Unterhalb der Fischbauchklappe wird das Tosbecken des neuen Wehres (1953-54) zum Badevergnügen genutzt.
