Die Dhünn in Leverkusen

**Von einem natürlichen Fluss über einen
rein technischen Ausbau zu einem natur-
nahen Gewässer**

**Fachbereich Umwelt
Untere Wasserbehörde**
27. September 2004
Überarbeitete Fassung, März 2017

Stadt Leverkusen

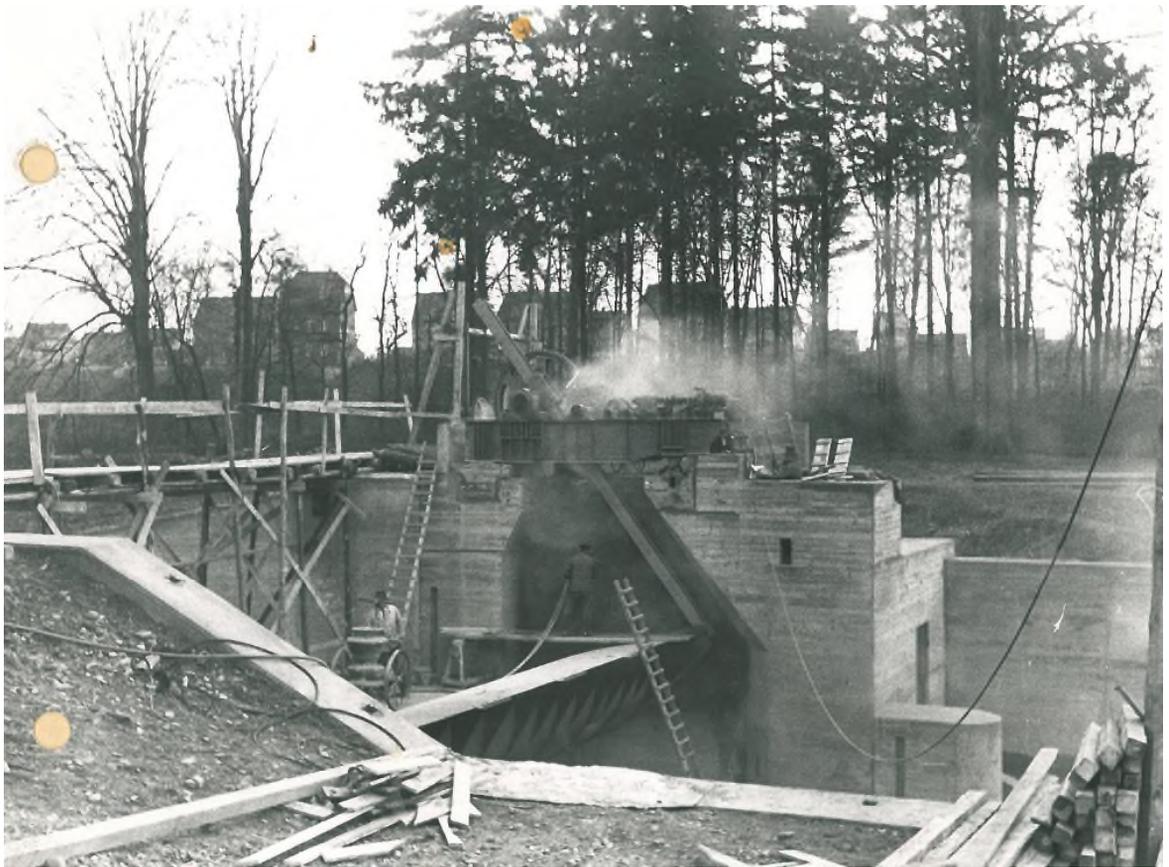
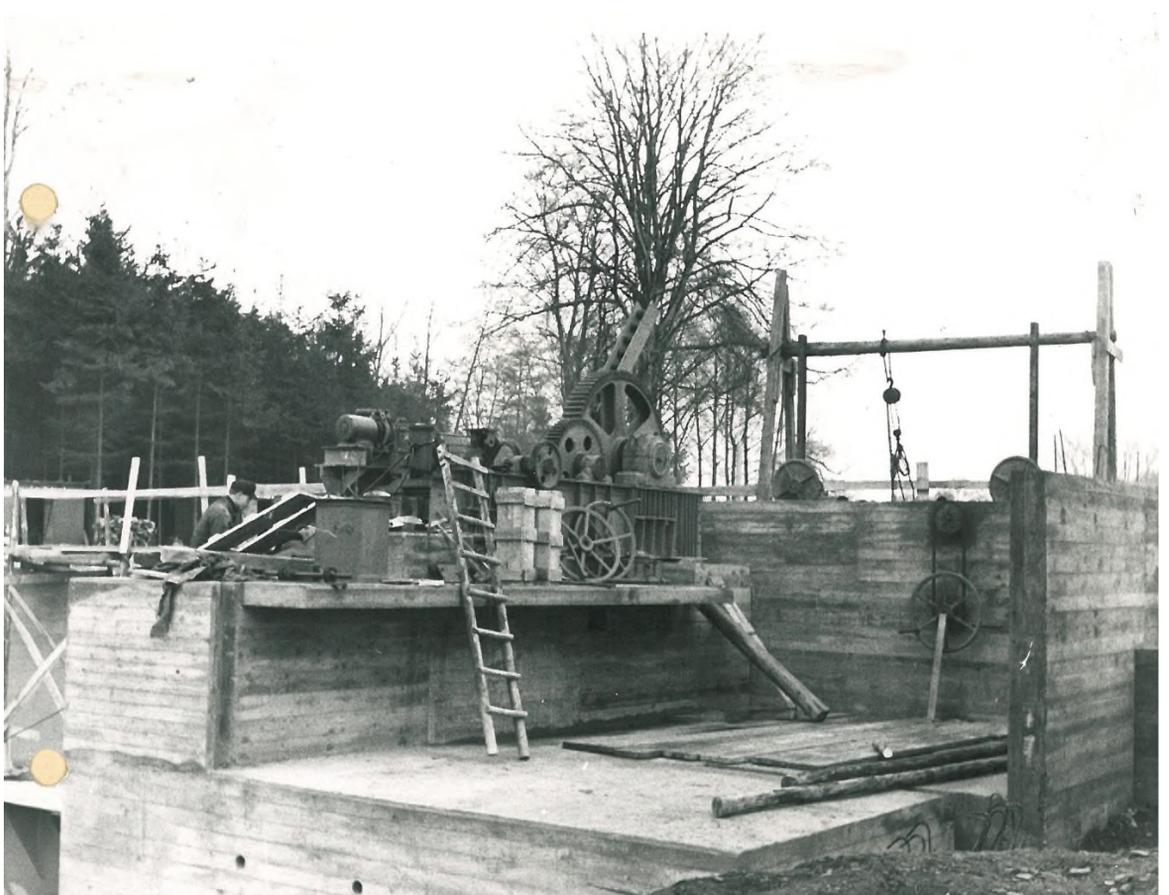
Abb. 42 a und b: Auf diesen Fotos sind die Fischbauchklappe und die Wehrsteuerung des neuen Auermühlenwehres zu erkennen, um 1953 Fotos: Stadtarchiv Leverkusen

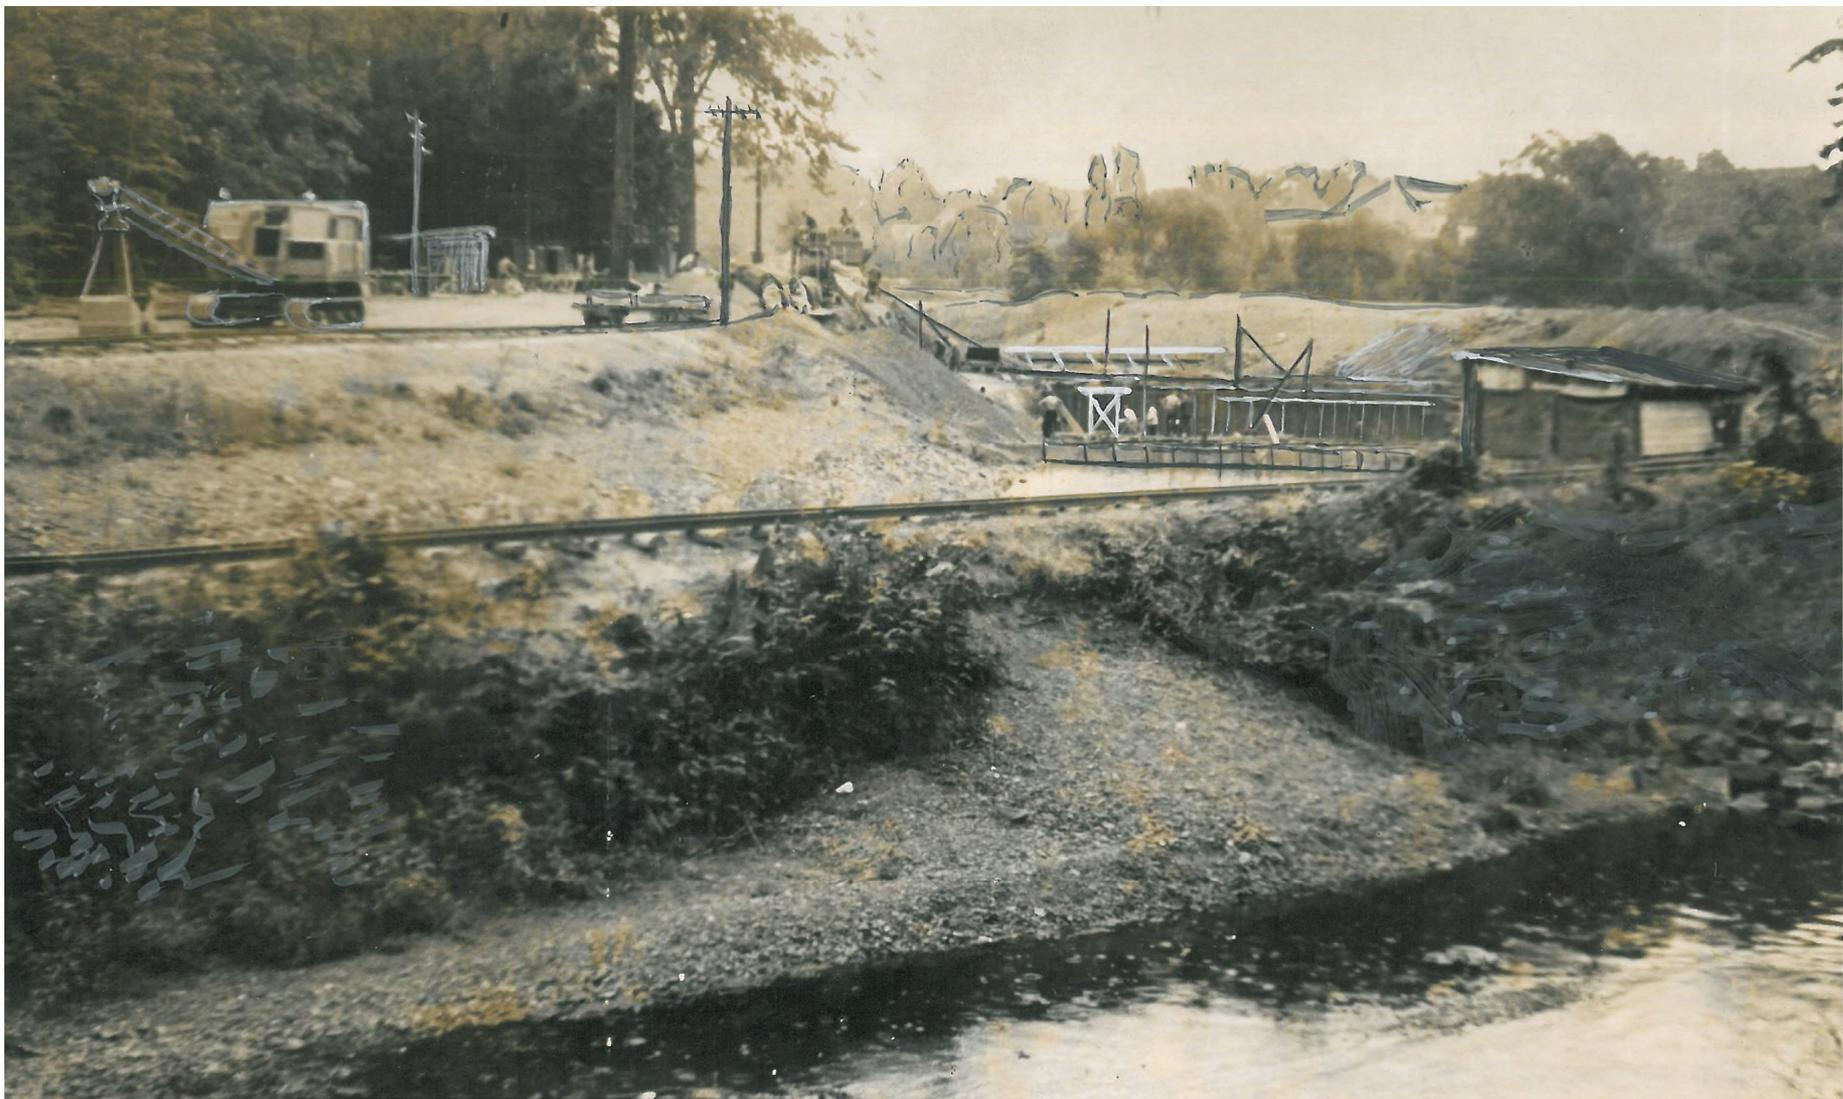
Abb. 42 Bau des neuen Auermühlenwehres um 1953
Die Dhünn wird an der Baustelle in Fließrichtung links vorbeigeführt

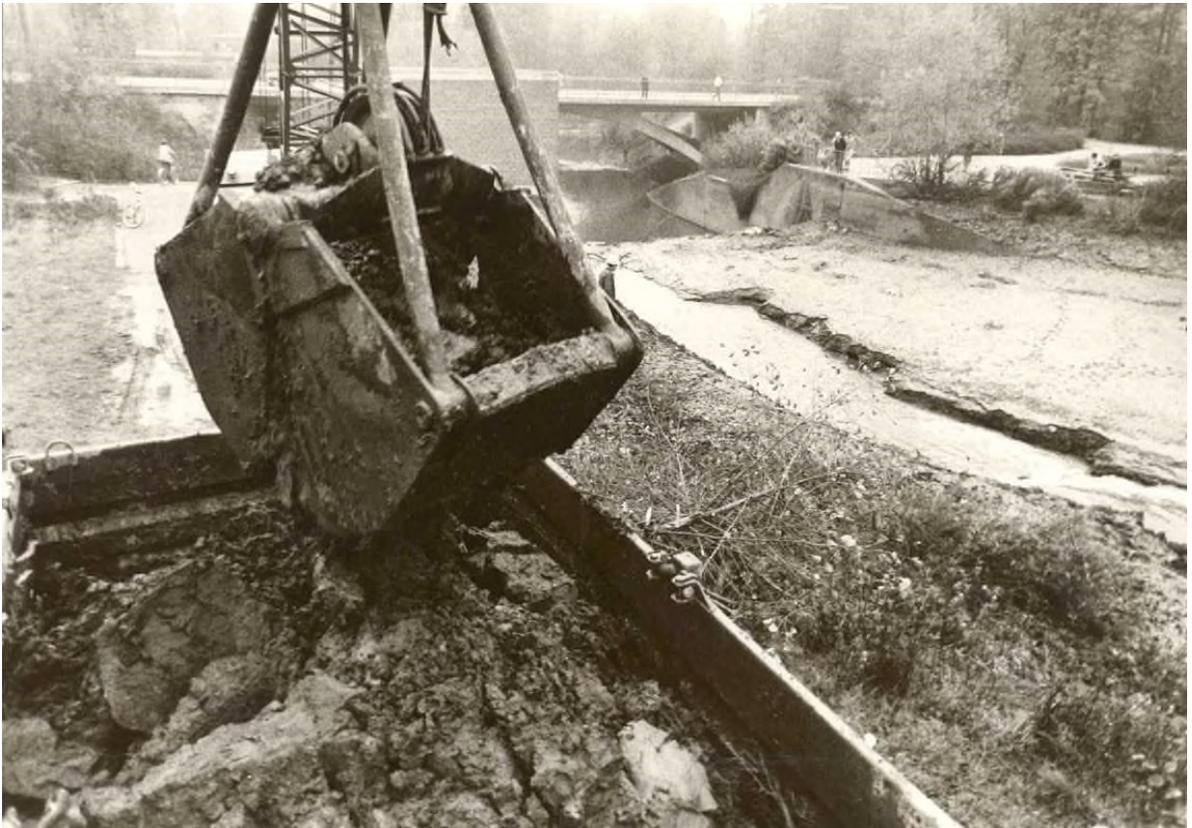
Abb. 43 Bei abgesenkter Wehrklappe musste der sich hier angesammelte Schlamm regelmäßig abgebaggert werden. Oktober 1971

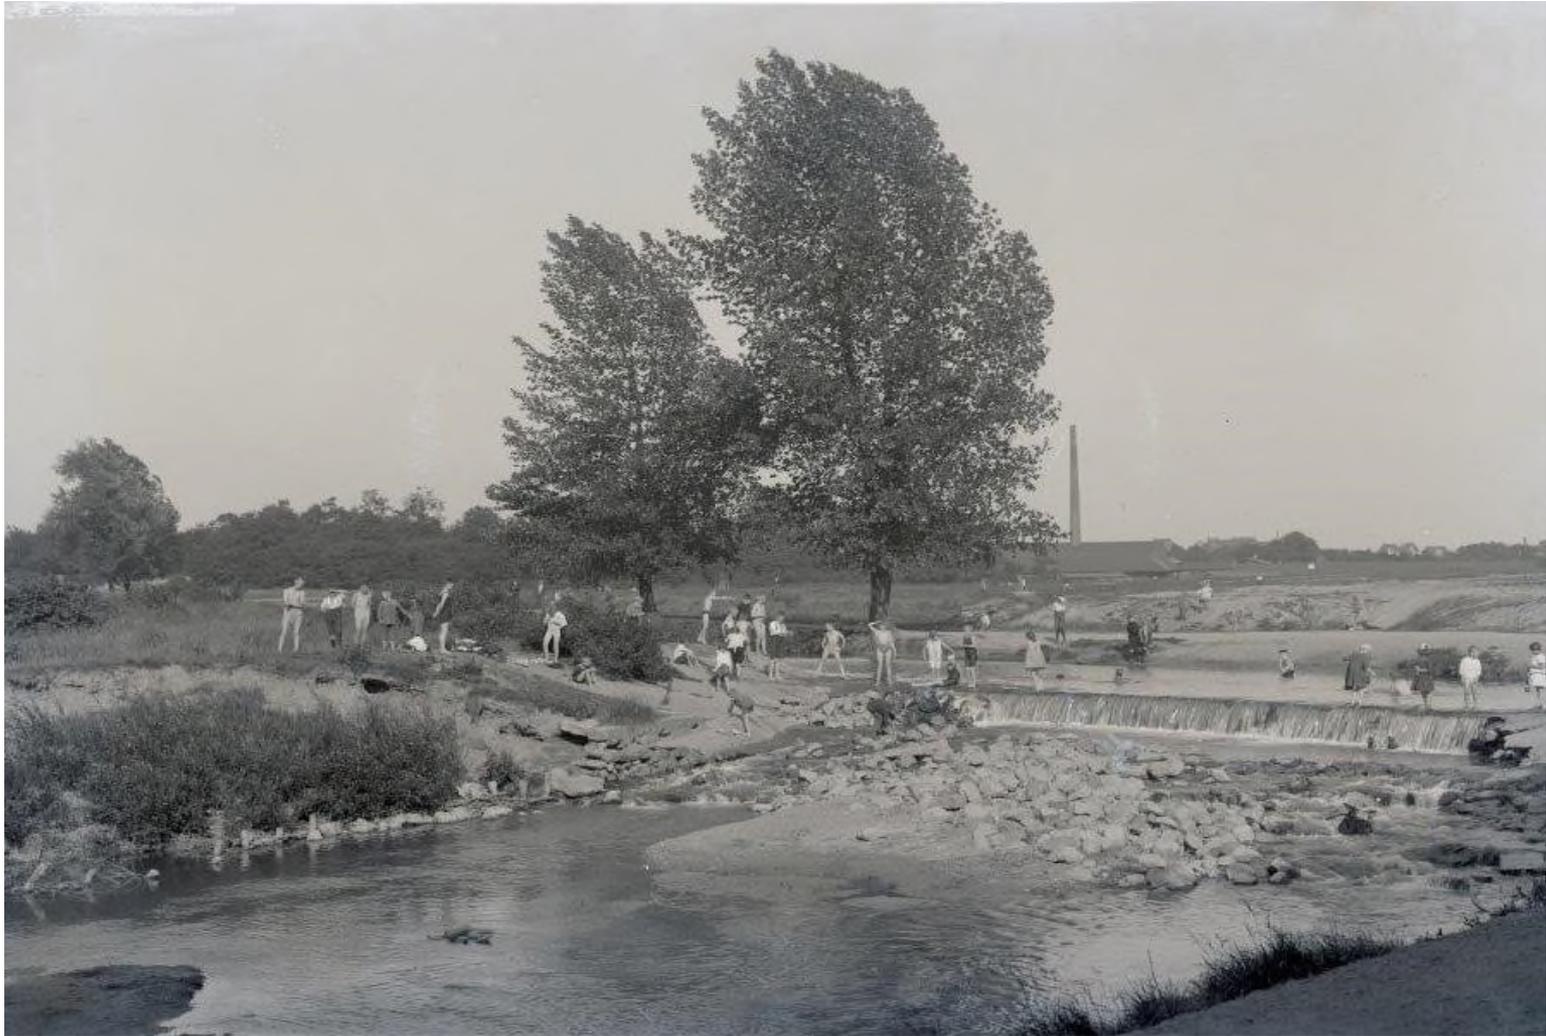
Abb. 44a Das Bild ist mit „Wasserfall an der Dhünn“ beschriftet. Zu sehen ist die Wasserentnahme aus der noch nicht regulierten Dhünn in den Zuleitungsgraben zur Doktorsburg und zur Küppersteger Mühle (siehe auch Abb. 46). Der Schornstein in der rechten Bildhälfte gehört zur Wiesdorfer Ringofenziegelei im Bereich der heutigen Straßen Moltkestr./Am Vogelsfeldchen. Vor 1927 Foto: Stadtarchiv Leverkusen

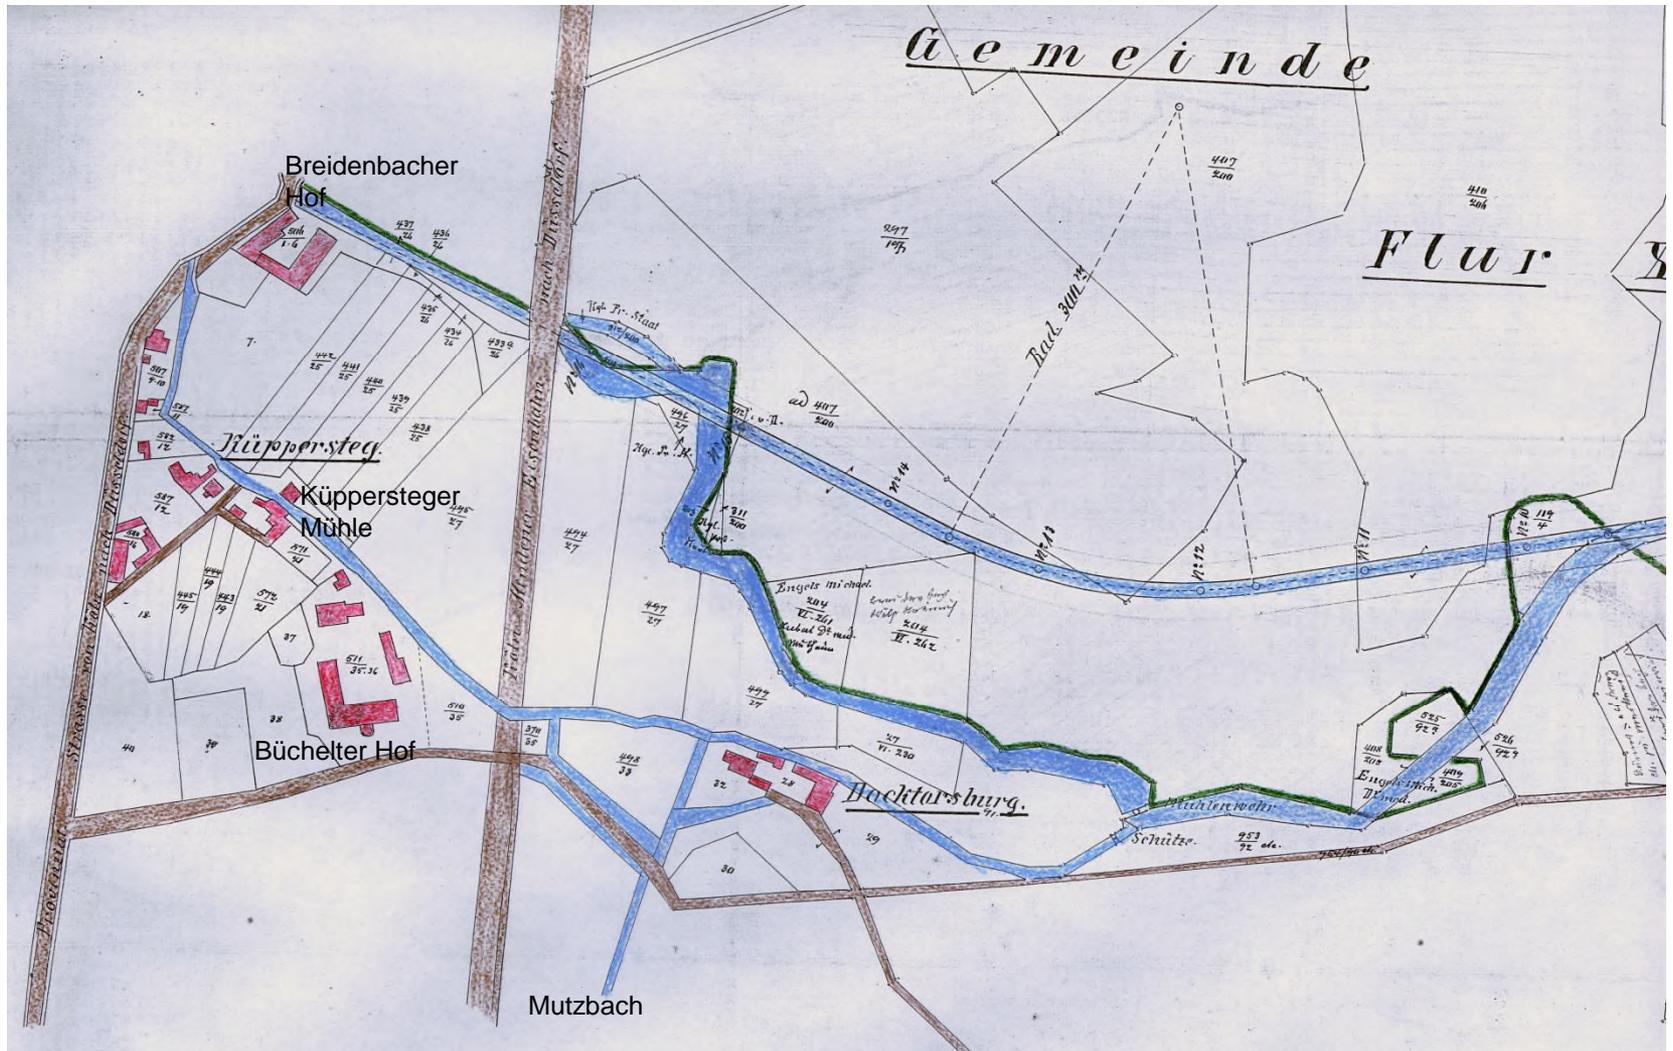
Abb. 46 Dieser Plan gibt die Lage der Doktorsburg mit ihren noch vorhandenen Wassergräben, des Mühlenwehres in der Dhünn und der Küppersteger Mühle wieder. Der Mutzbach mündet von Süden in das Grabensystem. Ebenfalls ist in der Zeichnung schon die geplante Dhünnregulierung enthalten.

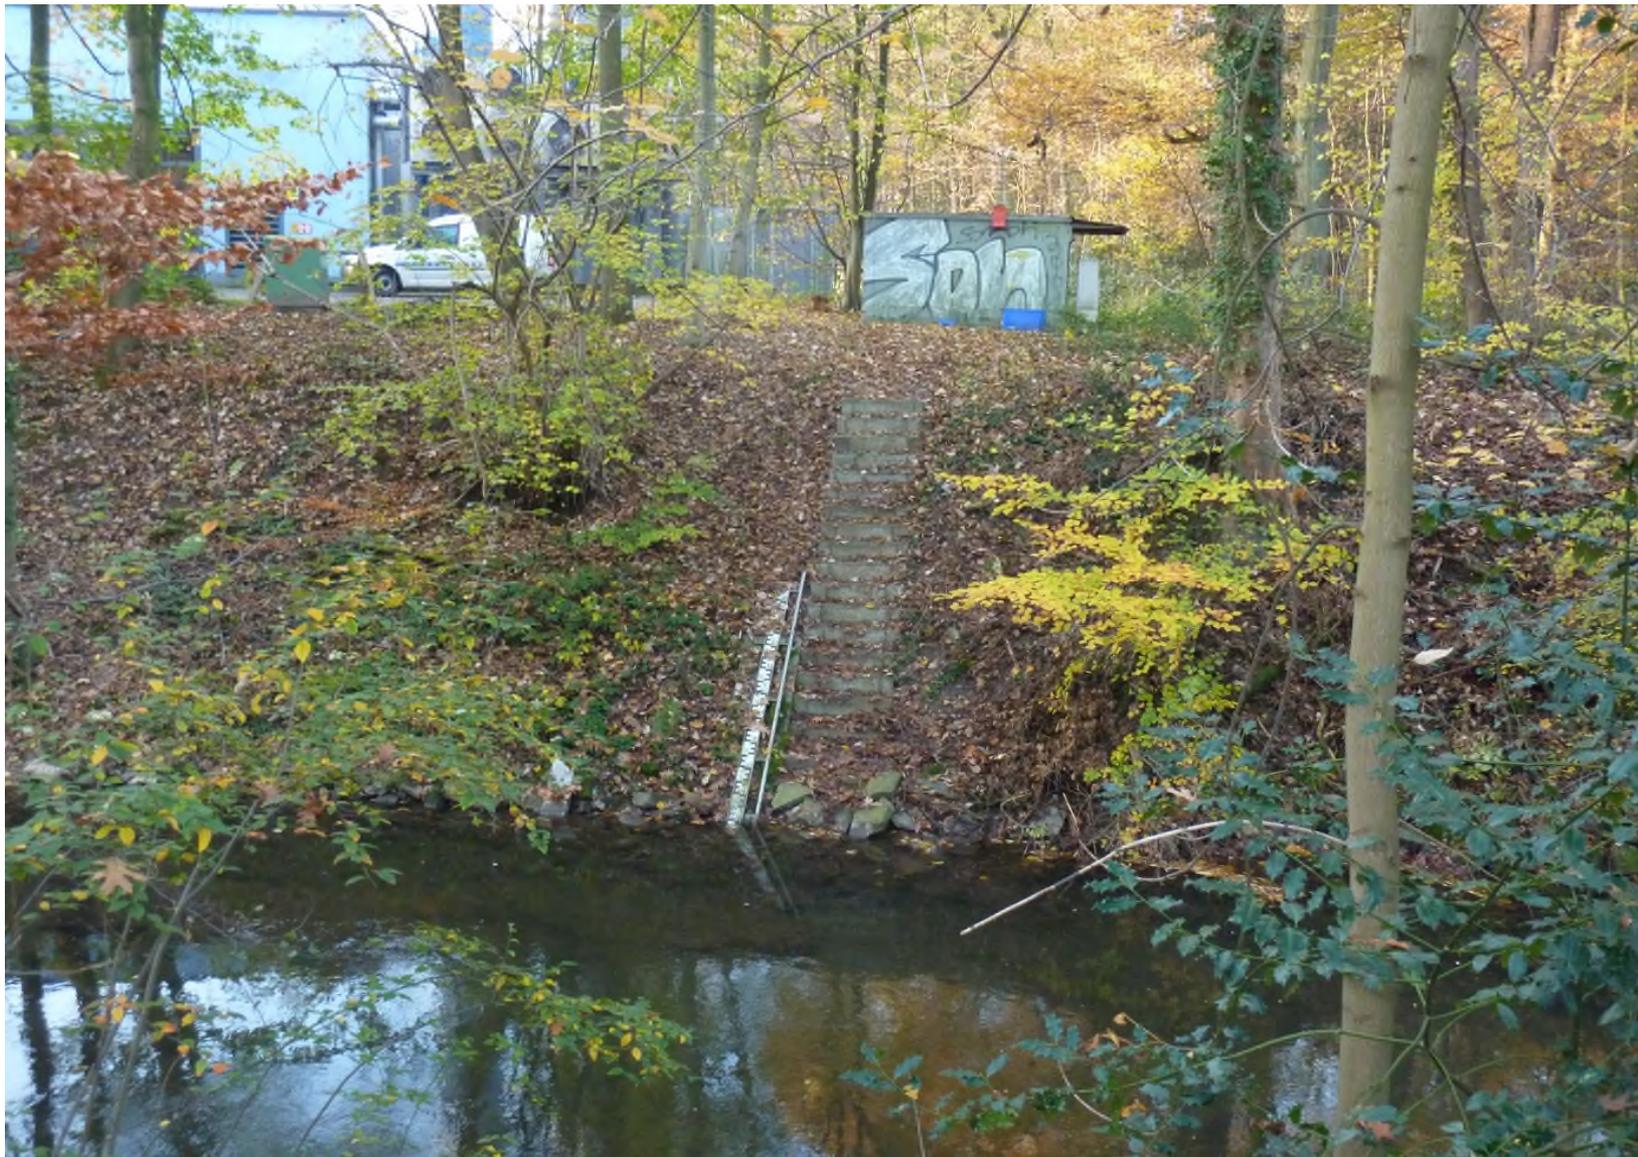
Abb. 48 Vom Pegel „Schlebusch“ am Klinikum ist noch die Treppe und eine Messlatte geblieben. 21.11.2014

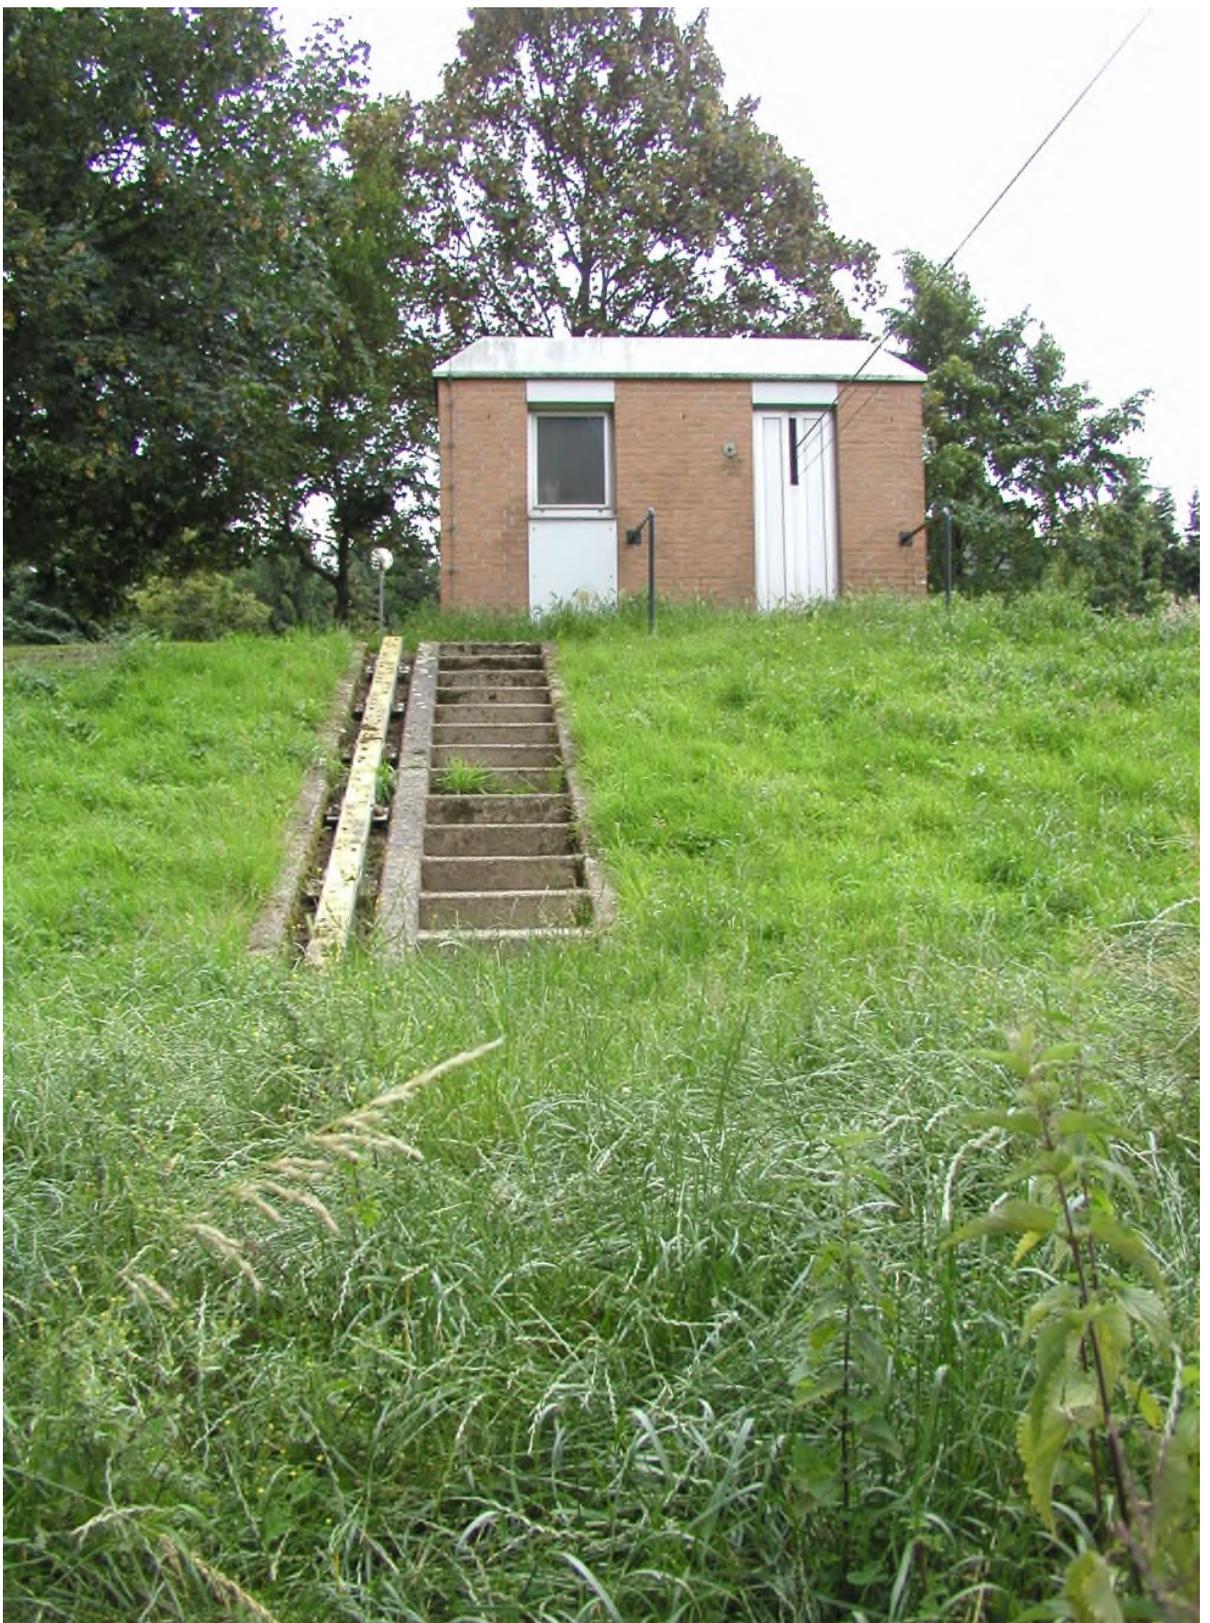
Abb. 49 Der Pegel Manfort an der Flensburger Str. hat 1987 den Dhünnpegel Schlebusch am Klinikum abgelöst.

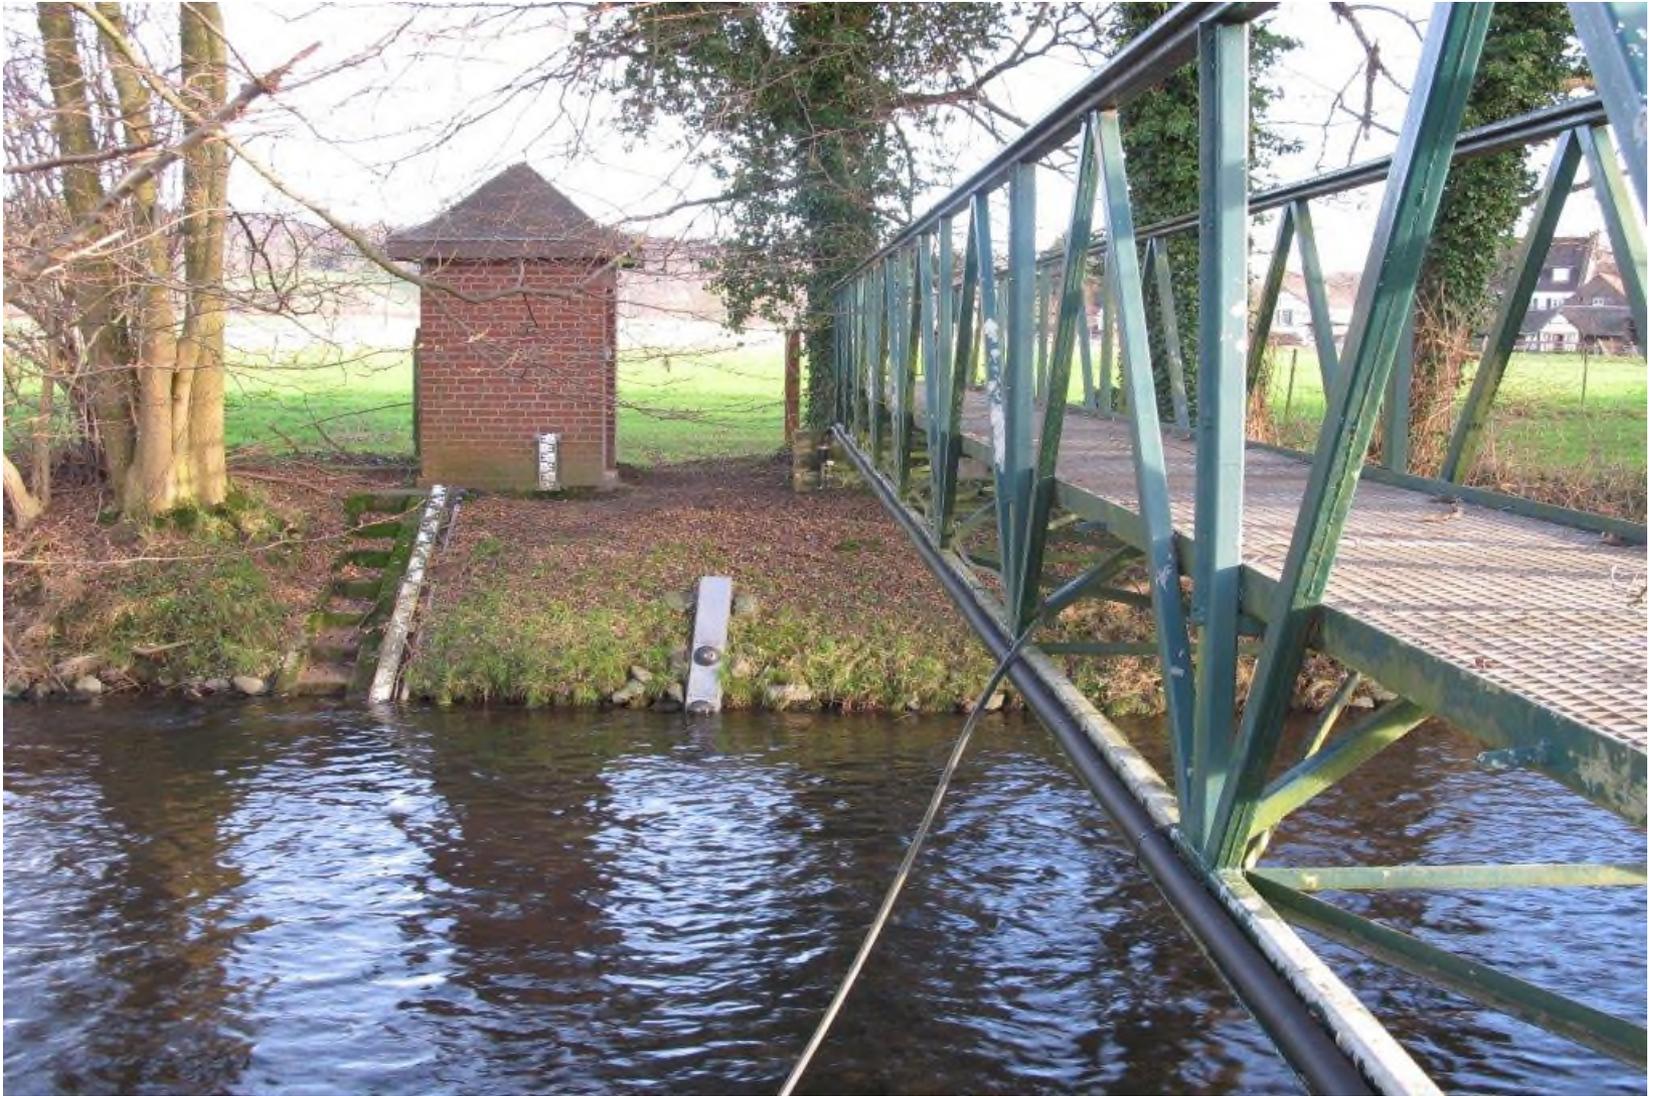
Abb. 50 In Leverkusen–Hummelsheim betreibt der Wupperverband zur Abflusskontrolle der Großen Dhünntalsperre einen eigenen Pegel. 28.12.15

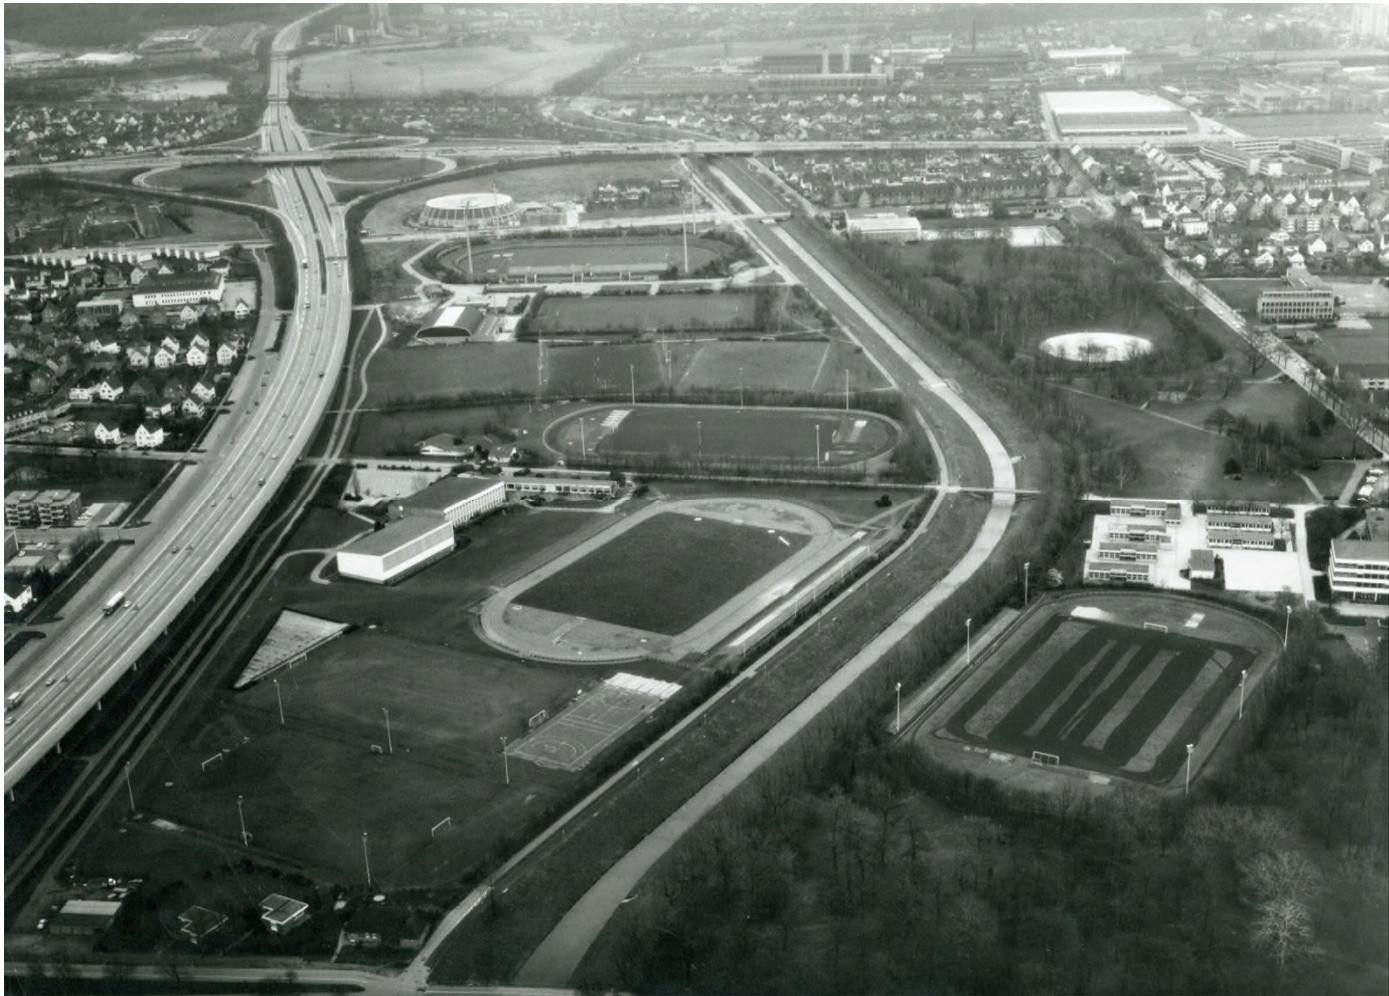
Abb. 51 Zwischen Sport- und Stadtpark verläuft 1975 eintönig und ohne Gehölzbewuchs an ihren Ufern eine kanalartige Dhünn. Etwa in der Mitte des dargestellten Dhünnabschnitts ist eine Sohlschwelle zu erkennen. Etwas darunter mündet von links der von Köln kommende verrohrte Mutzbach. Im Bild links verläuft die Stelzenautobahn (A 1), die aktuell verbreitert werden soll. Ob die Verbreiterung oberirdisch durchgeführt wird oder ob eine Tunnellösung zum Tragen kommt, ist noch offen. Dass einmal die BayArena das Ulrich-Haberlandstadion ablösen wird, lässt sich noch nicht erahnen.

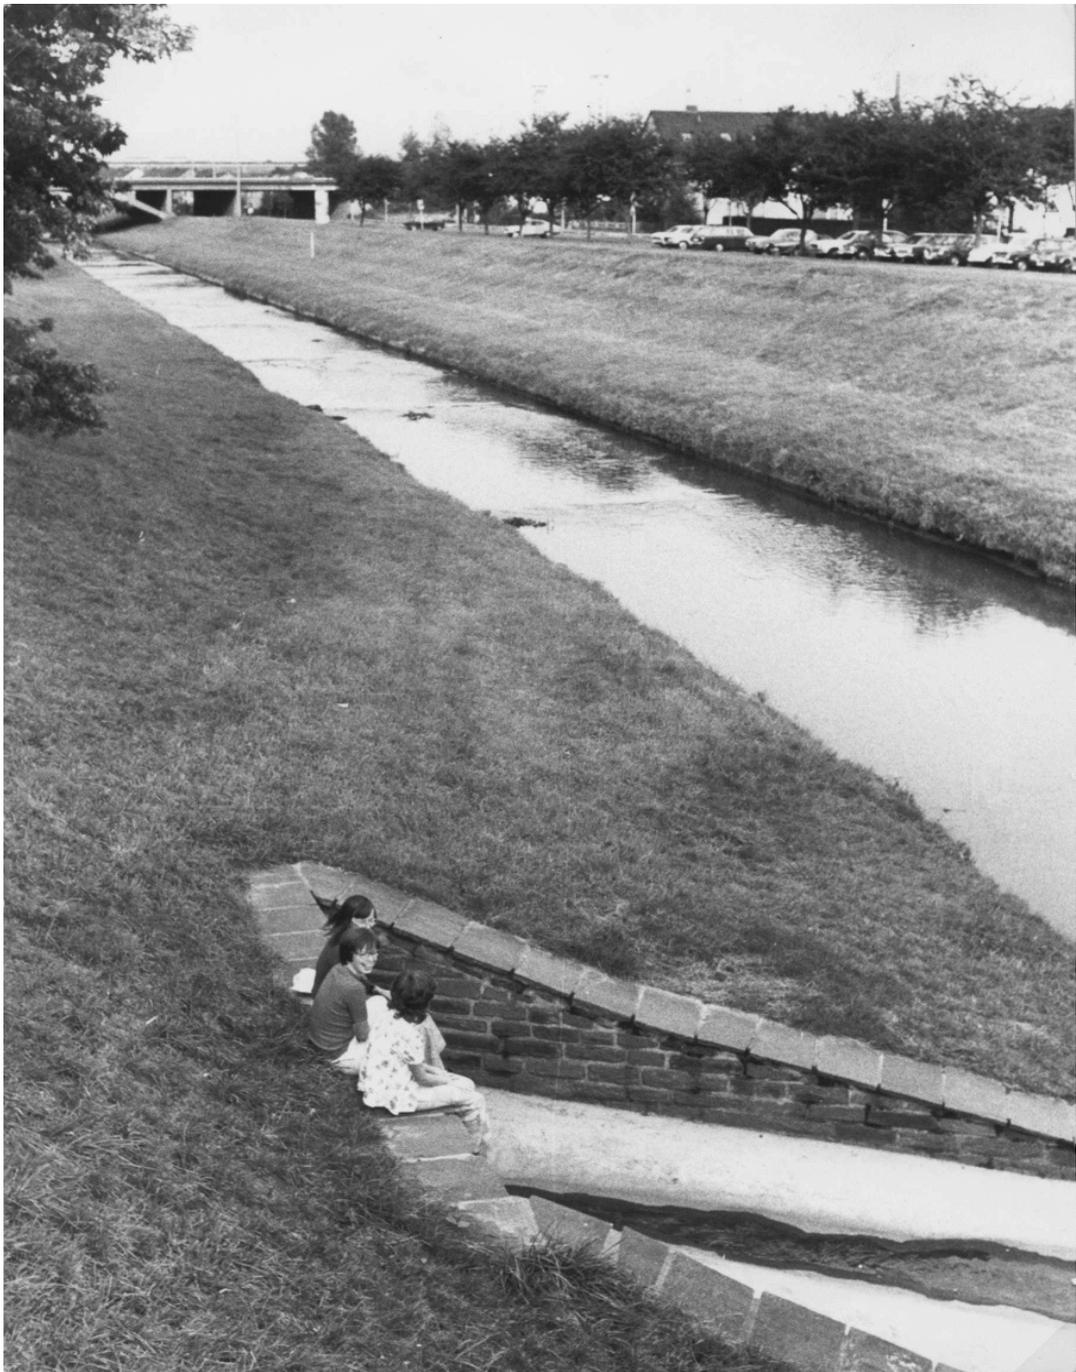
Abb. 52 zeigt die Dhünn zwischen der Autobahnbrücke der A 1 und der Bismarkstr.. Vor der Autobahnbrücke wurde mittlerweile der Referenzpegel für die Dhünntalsperre, der Pegel Manfort, eingerichtet. Heute sind die Ufer dank einer geänderten Unterhaltung gehölzbewachsen. Aus der Regenwassereinleitung im Vordergrund fließt trotz offensichtlicher Trockenheit Wasser.

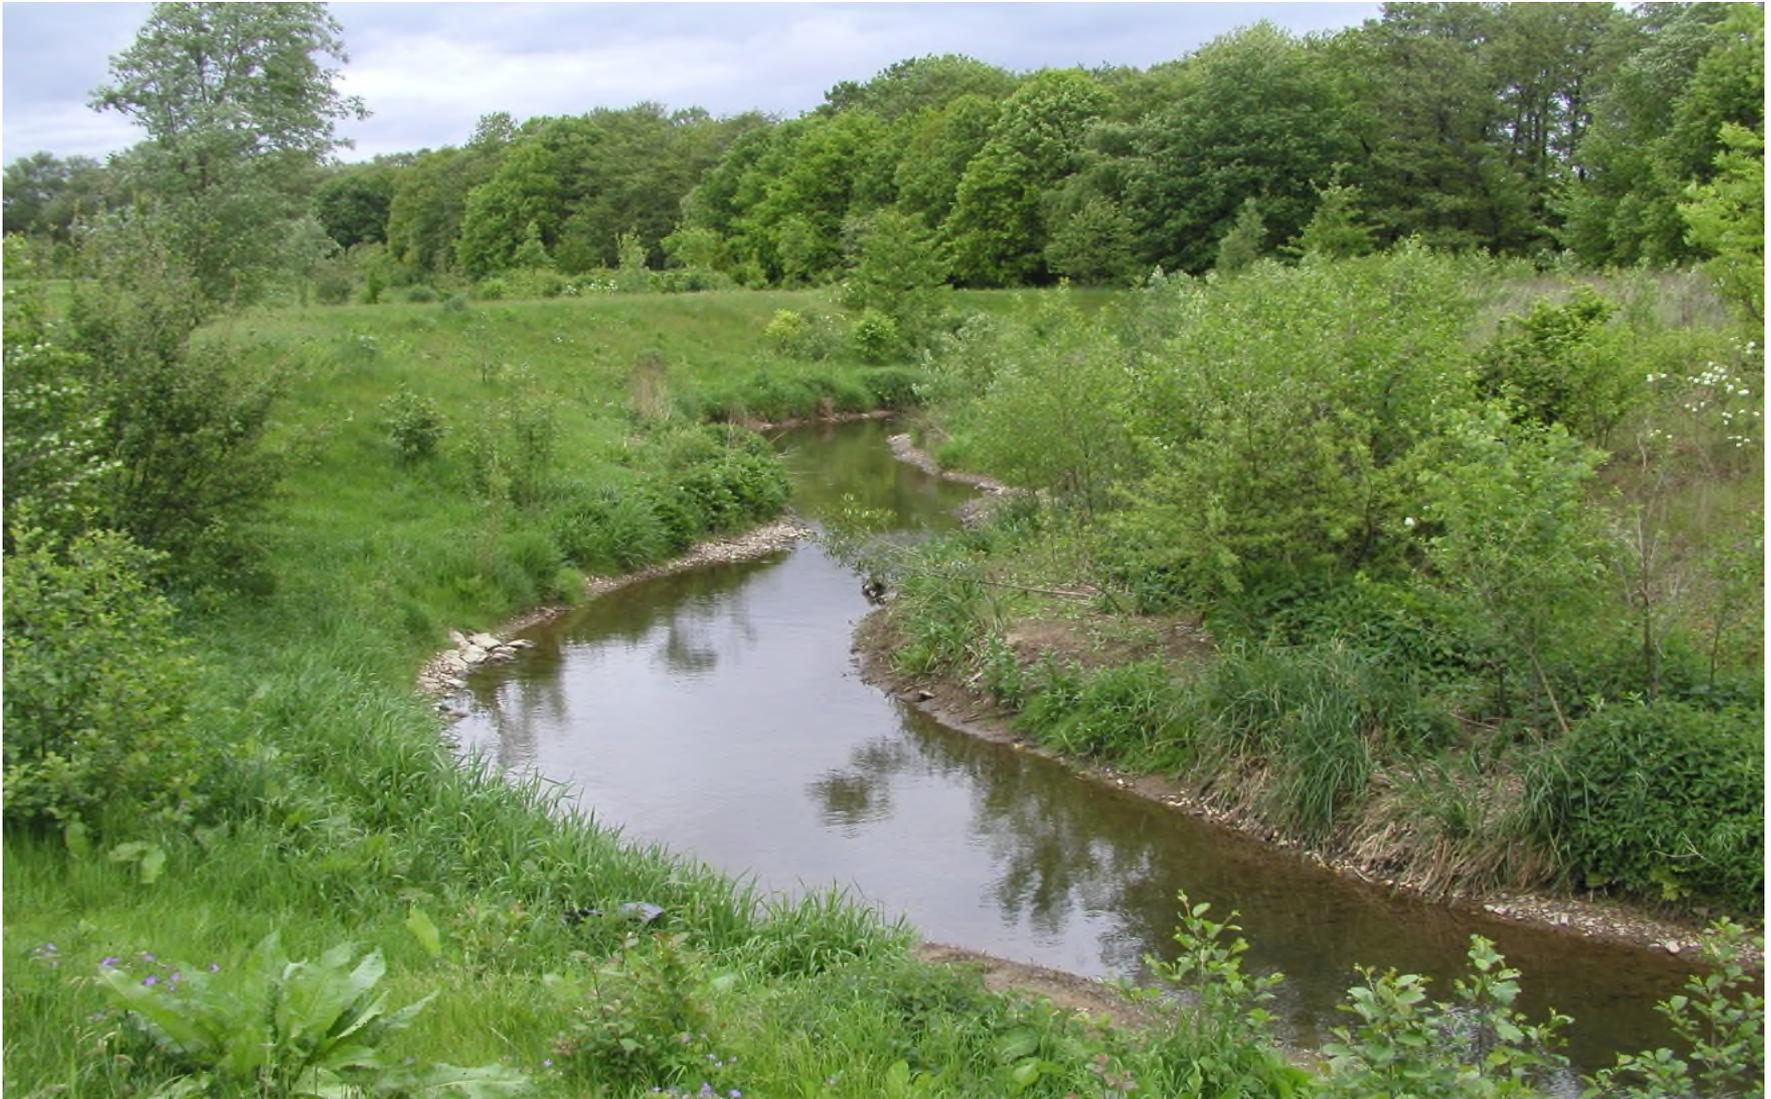
Abb. 53 Entlang des neu angelegten Dhünnseitenarms am Hemmelrather Hof hat sich Bewuchs eingestellt. 14.05.2002
Foto: Untere Wasserbehörde

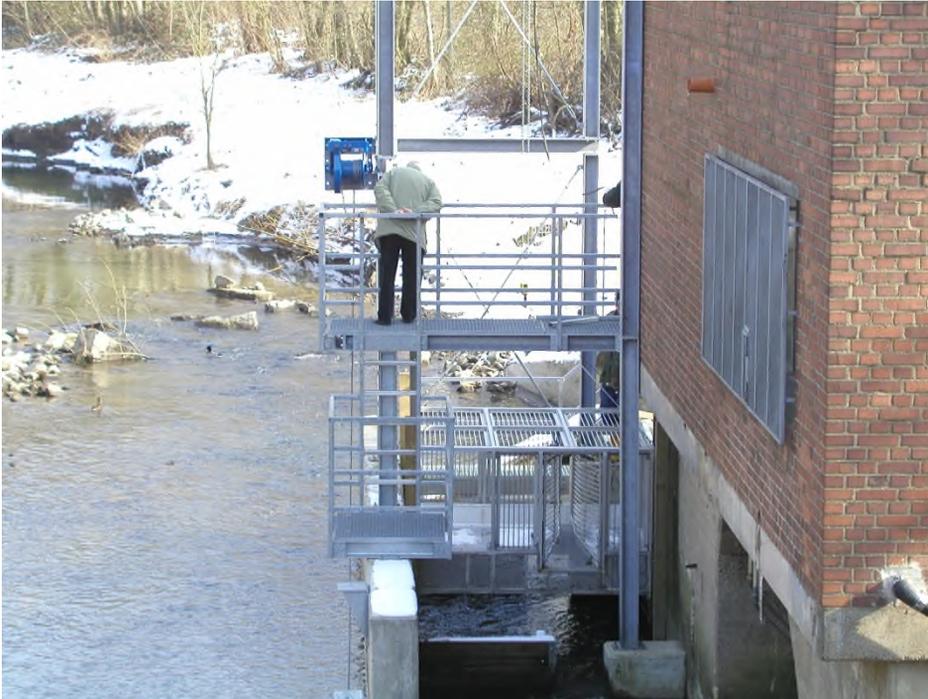
Abb. 54 Am 01.03.2004 wird die Reuse in der neu angelegten Fischfang- und Kontrollstation am ehemaligen Auermühlenwehr mit der dort vorhandenen Hebeeinrichtung probeweise an ihren Platz herabgelassen. Foto: Untere Wasserbehörde

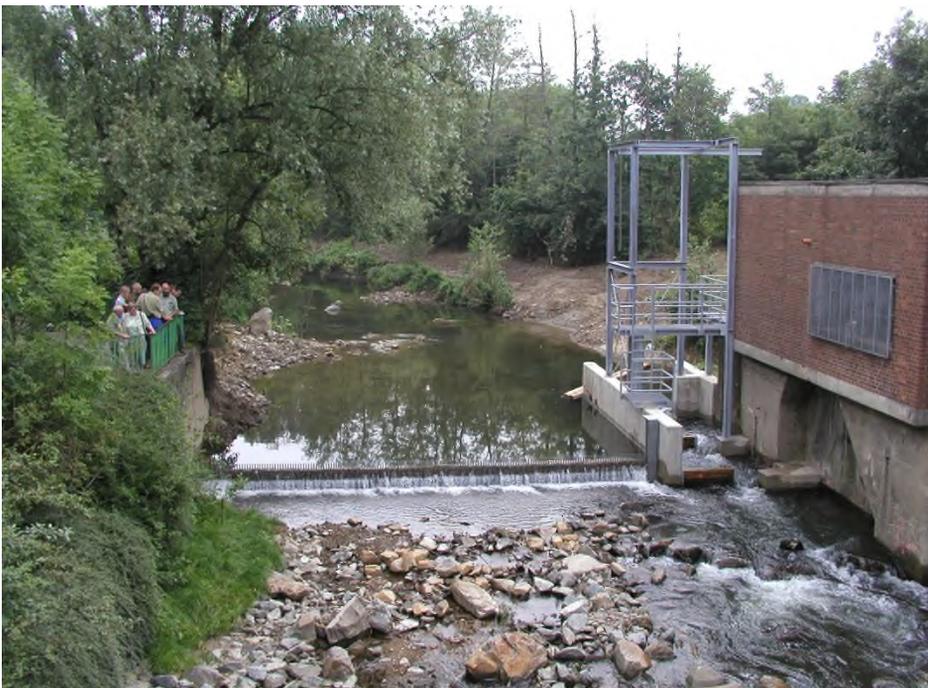
Abb. 55 Die noch ohne Hebevorrichtung und Reuse ausgestattete Fischfang- und Kontrollstation zeigt sich am 07.07.2003. Die links angehobene kleine Wehrklappe soll später nur beim Einsatz der Station aufgerichtet werden. Foto: Untere Wasserbehörde

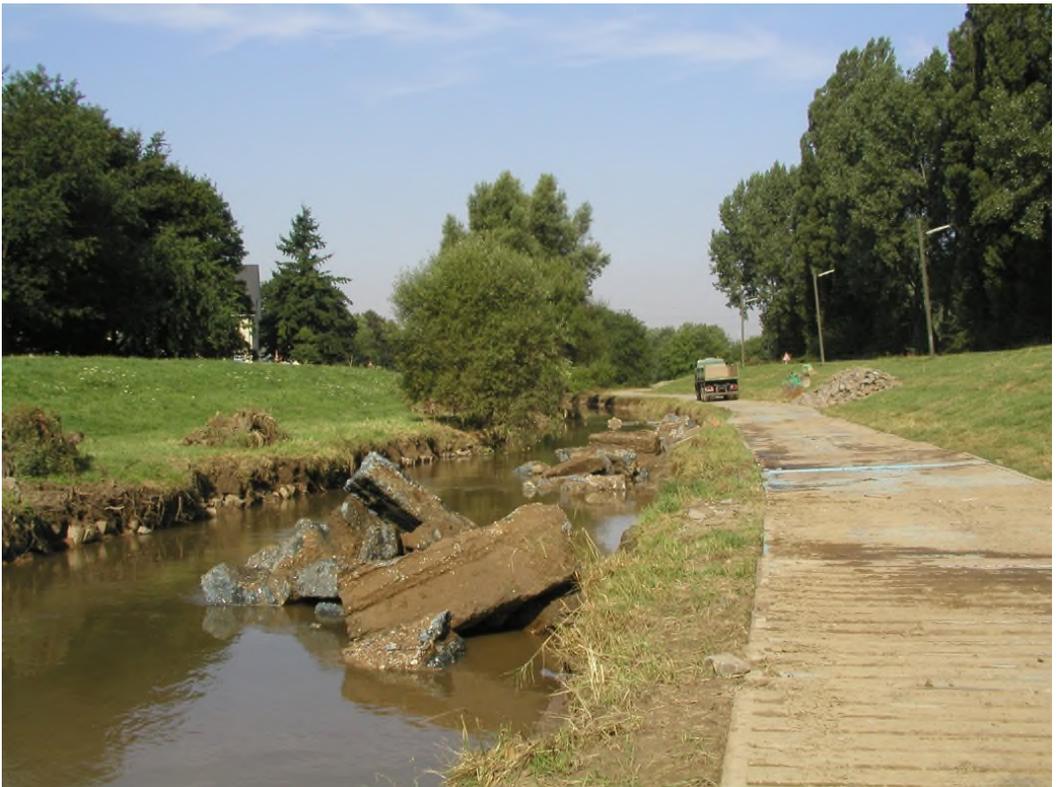
Abb. 56 Am 29.07.03 liegen in der Dhünn unterhalb der Brücke Europaring die mit einem Bagger abgebrochenen Teile der Betoneinfassung zum Abtransport bereit. Foto: Untere Wasserbehörde

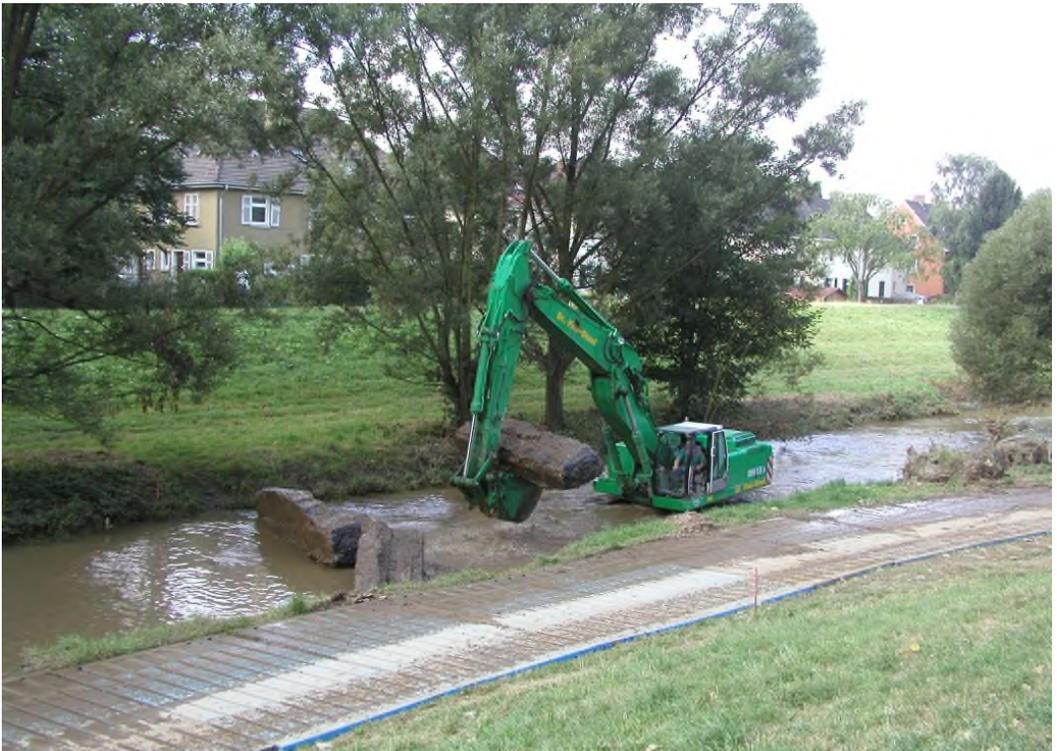
Abb. 57 Zwei Tage später ist der Baggerführer mit seinem Gerät etwas unterhalb bei der Arbeit. Ein Teilstück der Betoneinfassung wird während der Landesgartenschau 2005 in diesem Bereich außerhalb der Dhünn zu sehen sein. Foto: Untere Wasserbehörde
