Die Dhünn in Leverkusen

**Von einem natürlichen Fluss über einen
rein technischen Ausbau zu einem natur-
nahen Gewässer**

**Fachbereich Umwelt
Untere Wasserbehörde**
27. September 2004
Überarbeitete Fassung, März 2017

Stadt Leverkusen

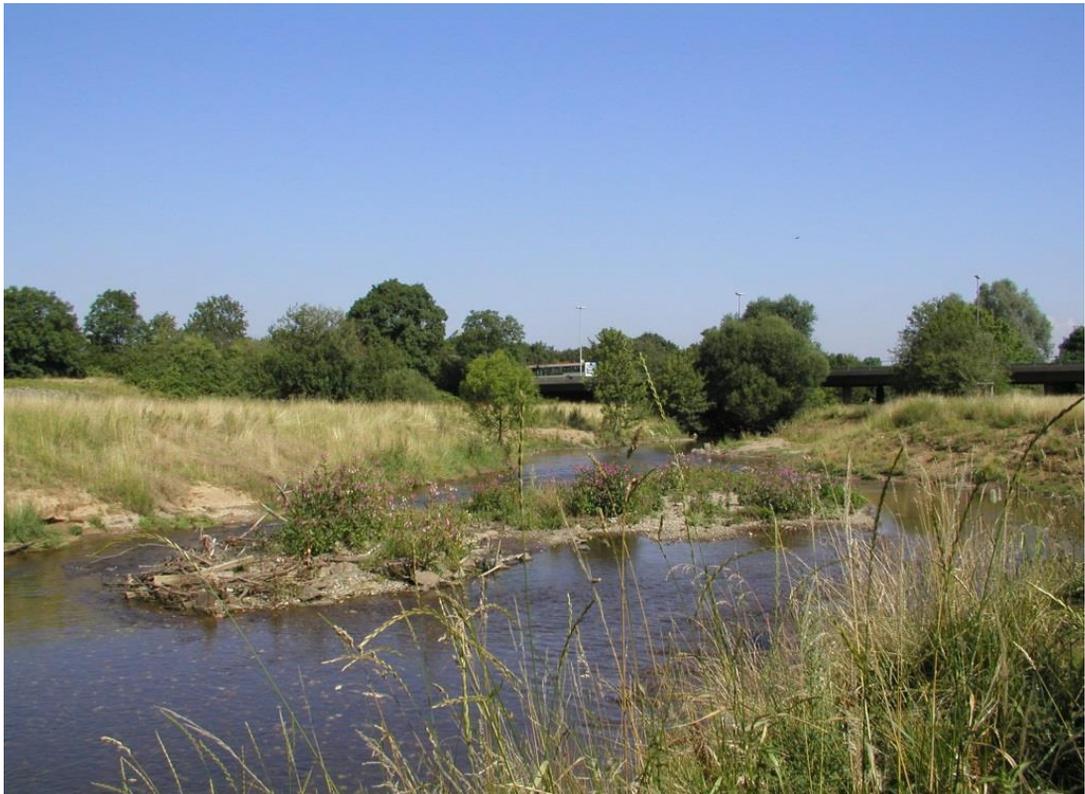
Abb. 59 An der sich langsam bewachsenden Insel vor der Brücke Olof-Palme-Str. hat sich Treibgut angesammelt. 28.07.2003

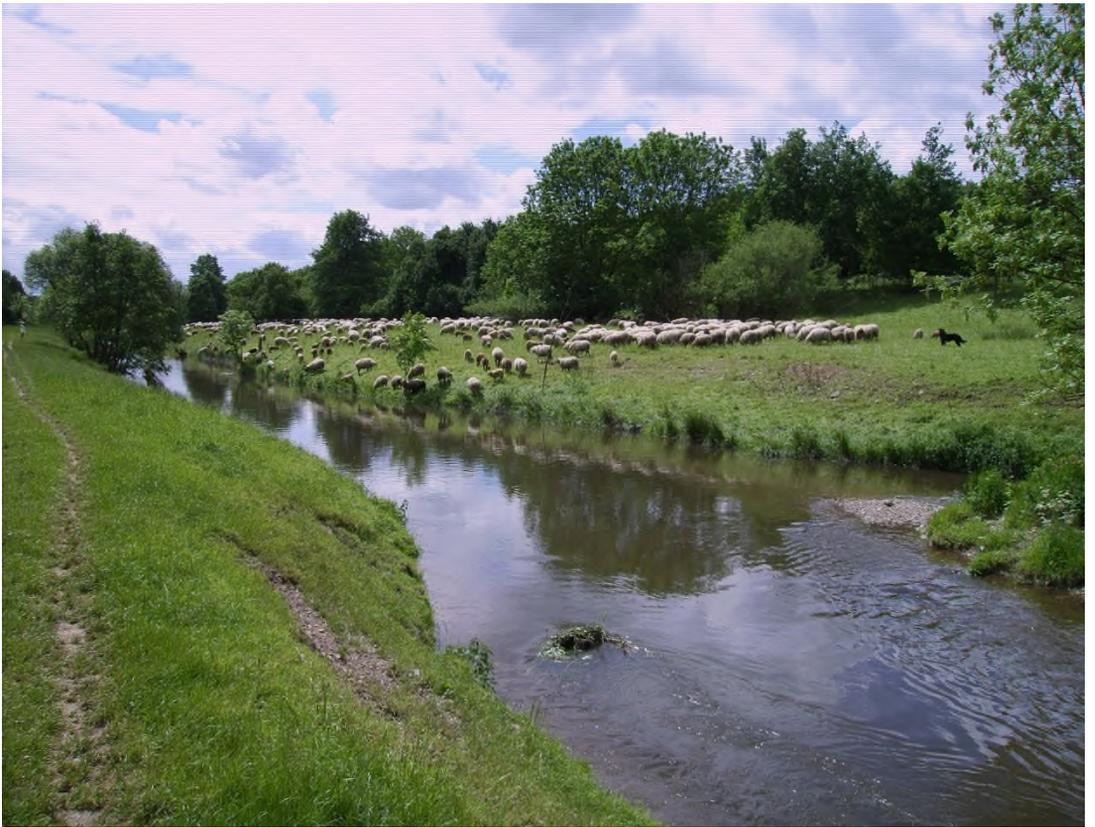
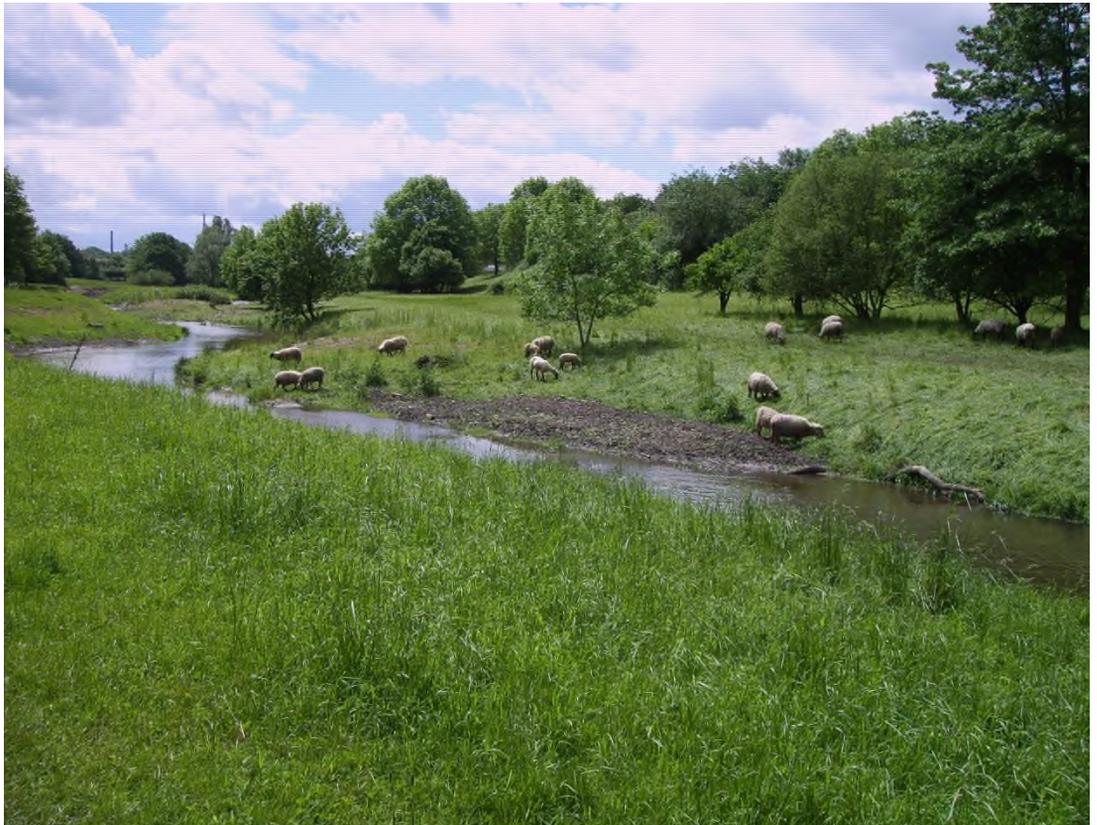
Abb. 60 und 61 Schafbeweidung an der Dhünn als naturnahe
Gewässerunterhaltung des Wupperverbandes

2004 hatte der Wupperverband in diesem Bereich als Unterhaltungsmaßnahme erstmals eine Schafbeweidung durchführen lassen (Abb. 60 und 61). Diese Art der Unterhaltung wurde in den folgenden Jahren extensiv fortgesetzt. Positiv für die Deiche wäre es, wenn auch bei ihnen diese Art der Pflege in die Deichunterhaltung mit einbezogen würde. Die Schaffüße beseitigen kleinere Wühltierschäden auf den Deichen und verdichten die Deichoberflächen.

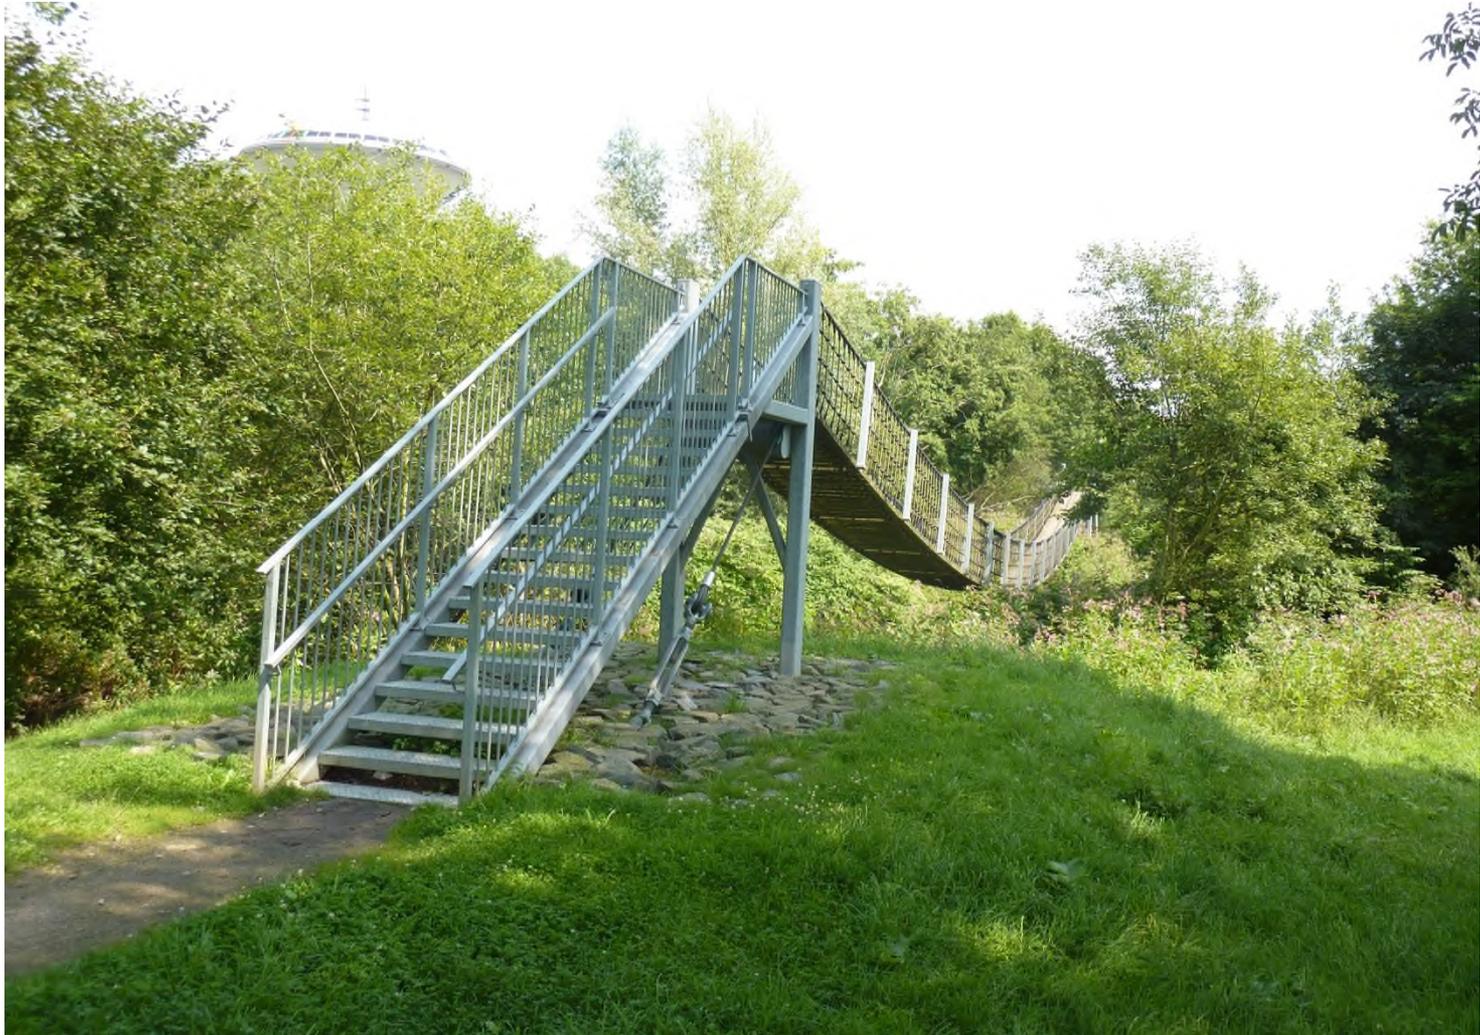
Abb. 62 Die Wackelbrücke südlich der A 1 in der Nähe des Wasserturms der EVL wurde für die Landesgartenschau 2005 errichtet. Die als temporärer Übergang vorgesehene Brücke wurde auf Wunsch der Politik nach der Gartenschau nicht zurückgebaut. Bild vom 05.08.2014

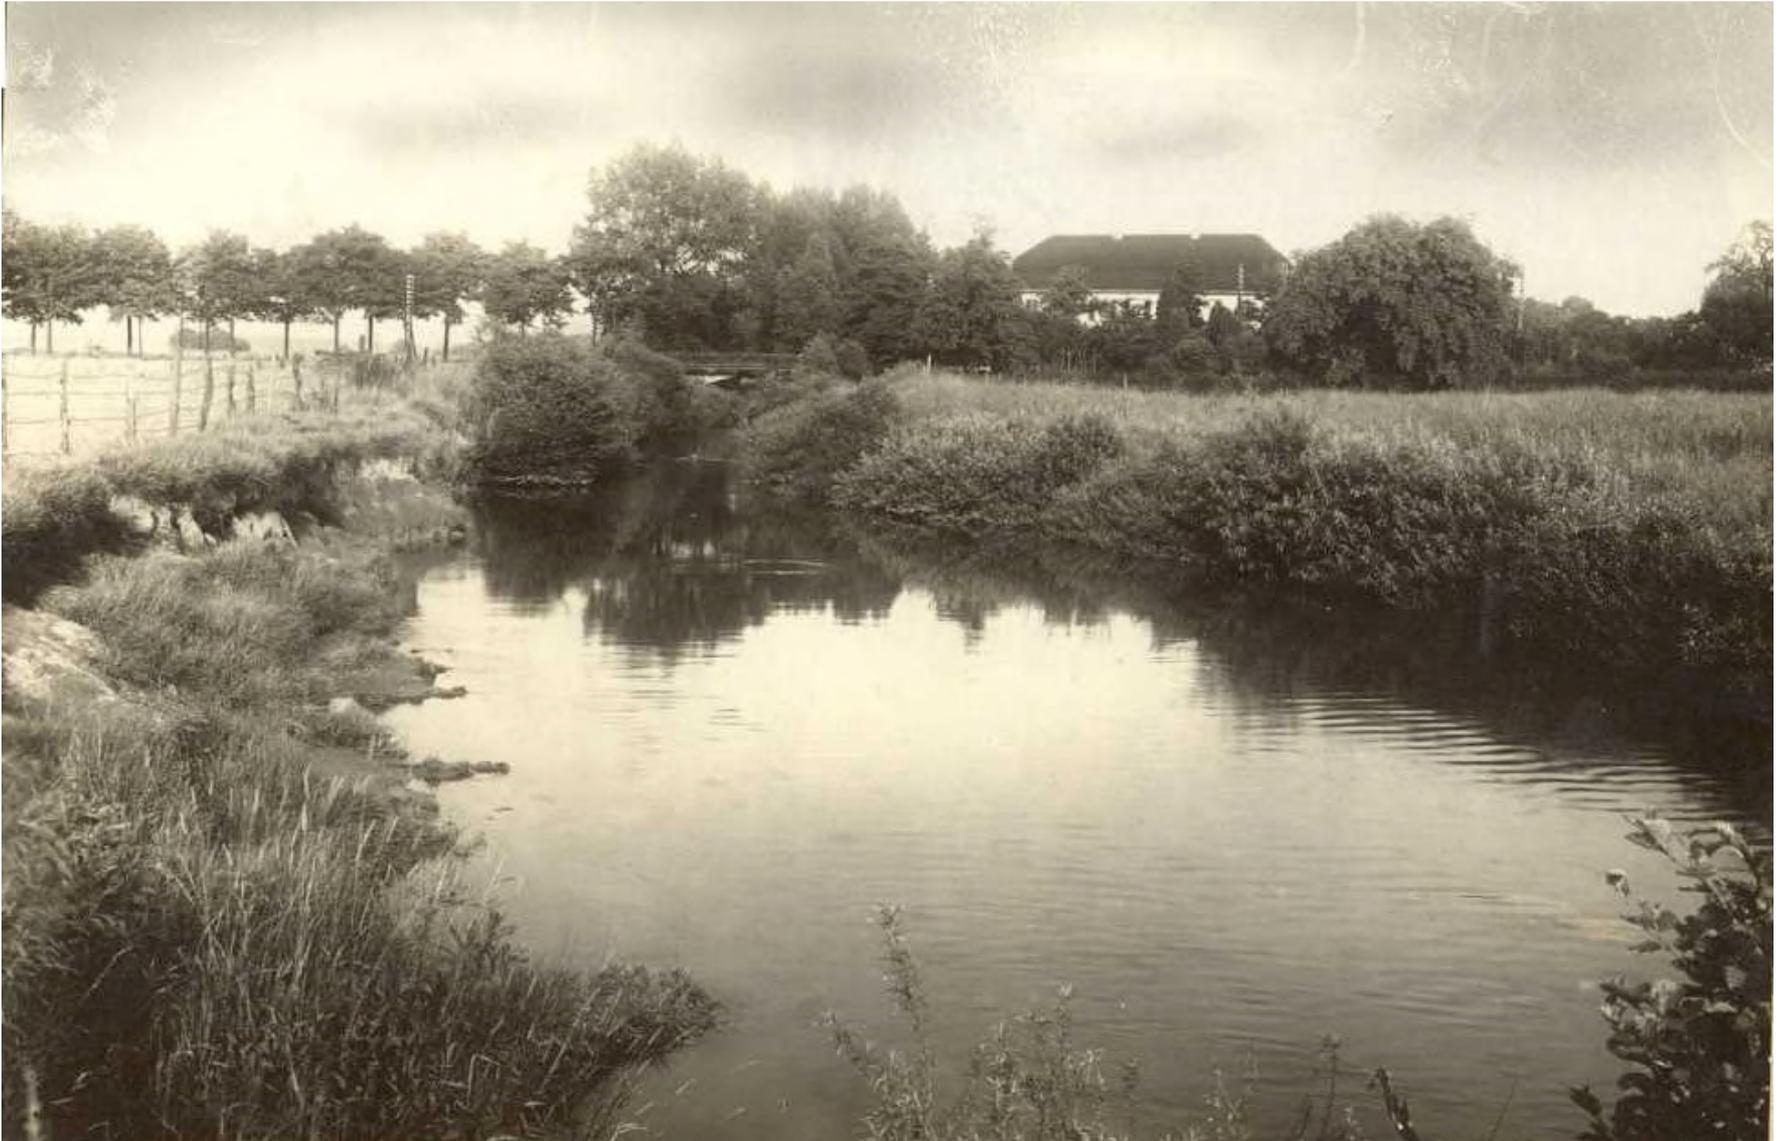
Abb. 63 Dieses Bild gibt einen Blick über die noch nicht regulierte Dhünn auf die Brücke Kölner Str. und den Breidenbacher Hof.

An den Gewässerabschnitten Eisenbahnstrecke Köln-Düsseldorf – Europaring (Abb. 63-66) und im Bereich der Johannes-Wislicenus-Str. (Abb. 67 bis 69) wird der Wandel einer natürlichen Dhünn über den technischen Ausbau der 1920er Jahre zu einem naturnahen Gewässer dokumentiert.

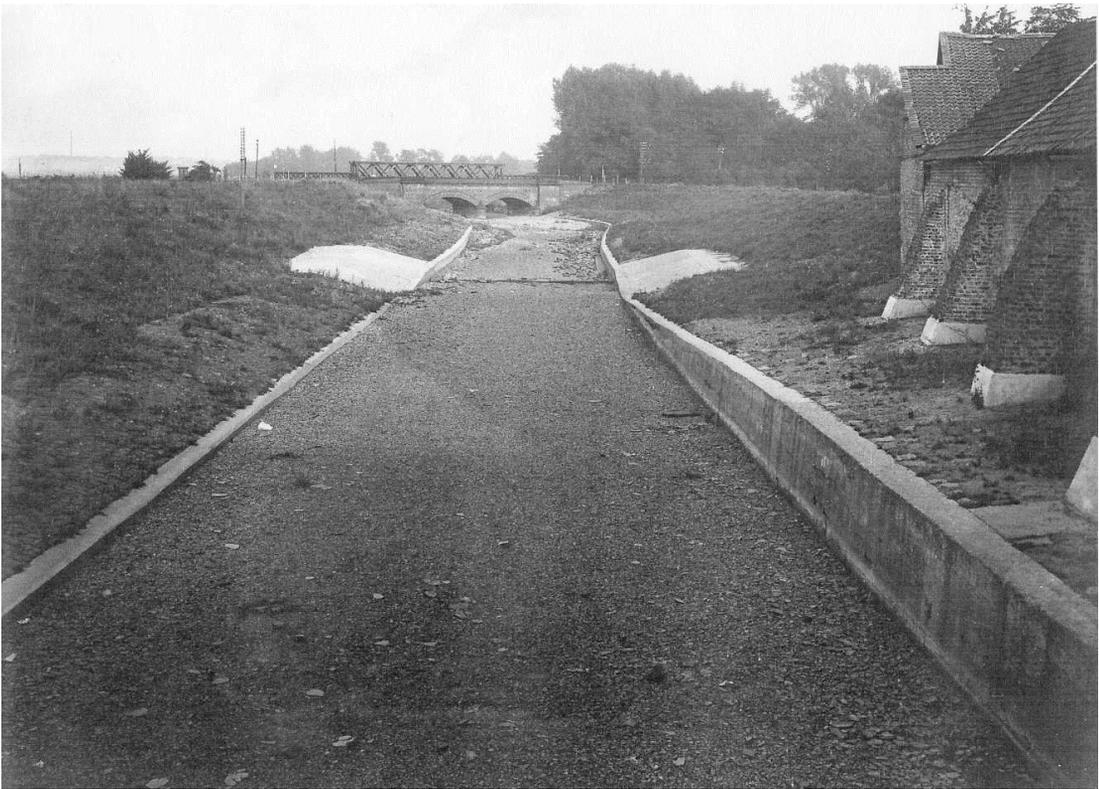
Abb. 64 zeigt die regulierte Dhünn noch ohne Wasser zwischen der Kölner Str. und der Köln-Mindener Eisenbahn. Die im Deich liegende Scheune des Breidenbacher Hofes nimmt damit ebenfalls Hochwasserschutzaufgaben wahr.

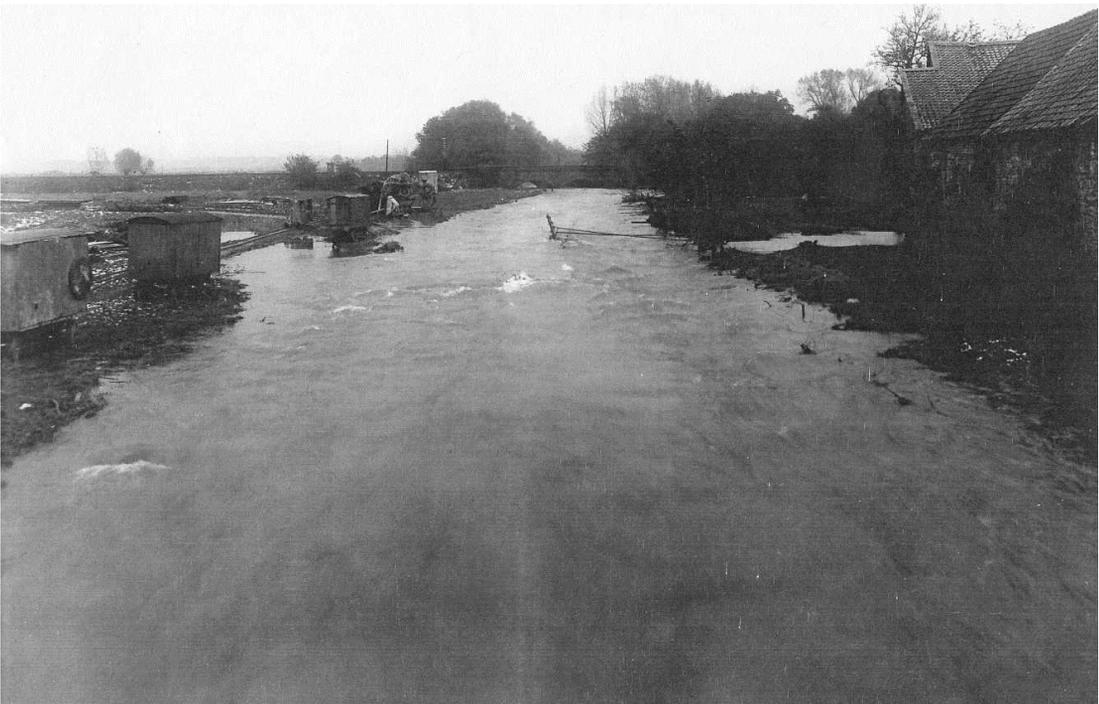
Abb. 65 Die gleiche Stelle am Breidenbacher Hof bei einem Hochwasser (ca. 1926-27) während der Dhünnregulierung

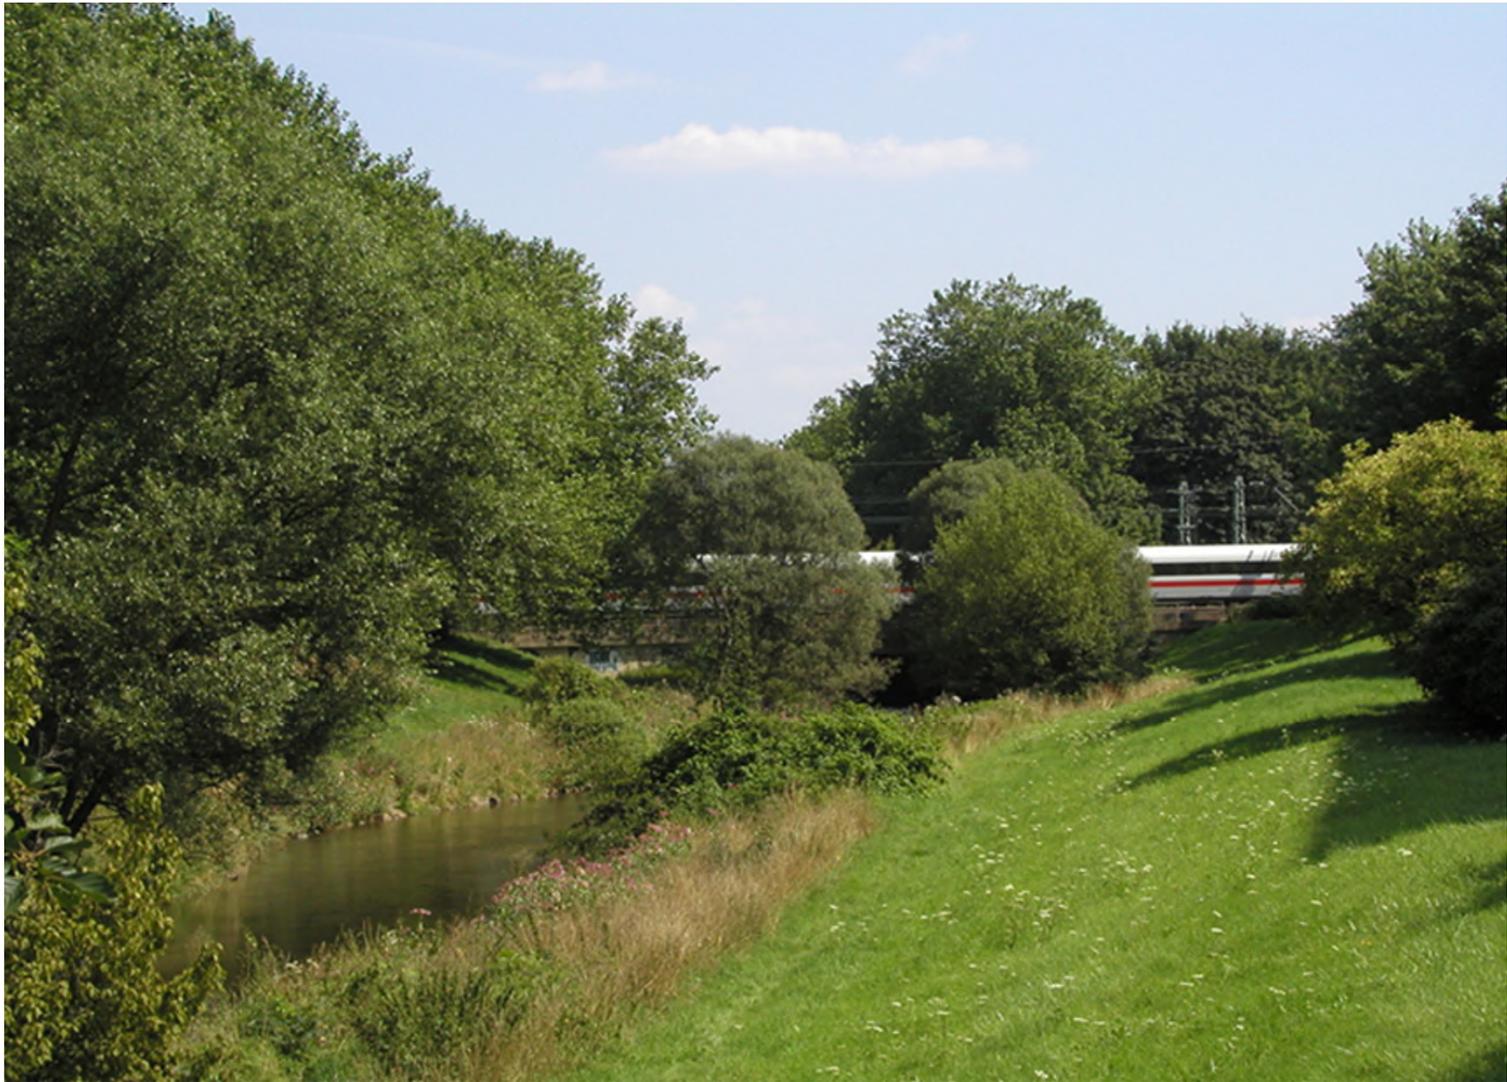
Abb. 66 Der nun naturnah ausgebaute Dhünnabschnitt stellt sich am 03.08.2004 an gleicher Stelle wie auf Abb. 64 und 65 vor. Foto: Untere Wasserbehörde

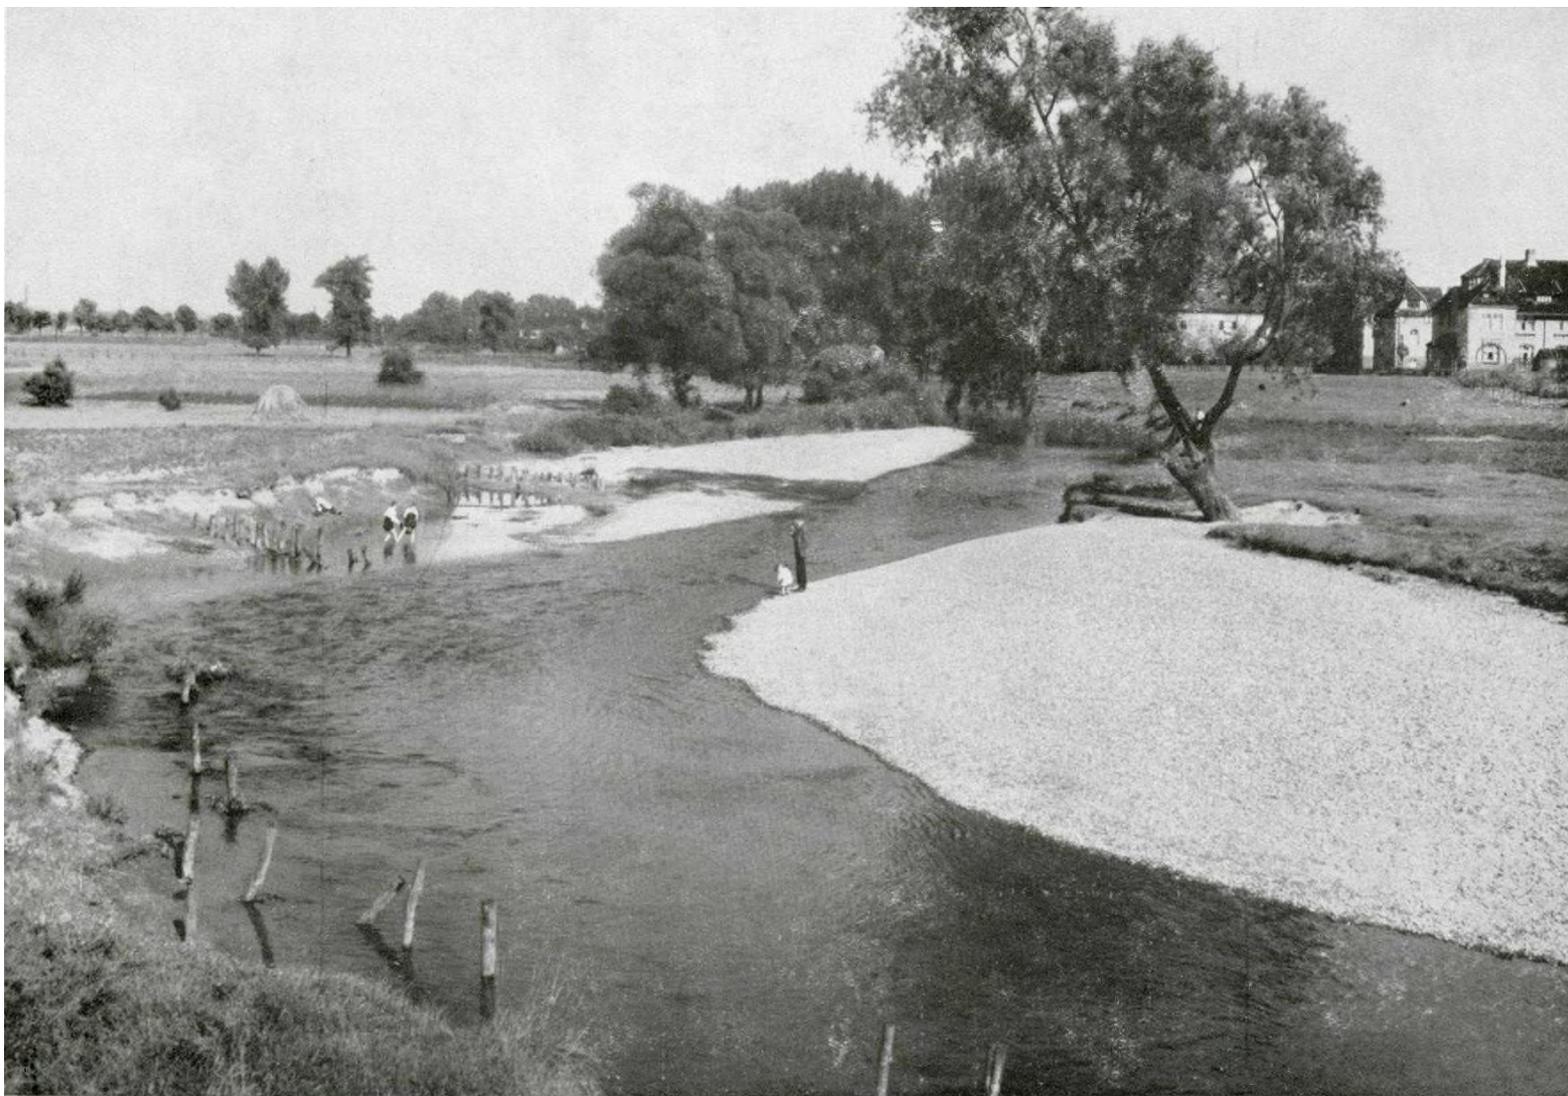
Abb. 67 Dieses Foto der noch unregulierten Dhünn zeigt den Abschnitt zwischen der Kölner Str. und dem Rüttersweg entlang der Johannes-Wislicenus.Str.. Nach dem naturnahen Ausbau haben sich heute an der Dhünn auch wieder Kiesbänke eingestellt.

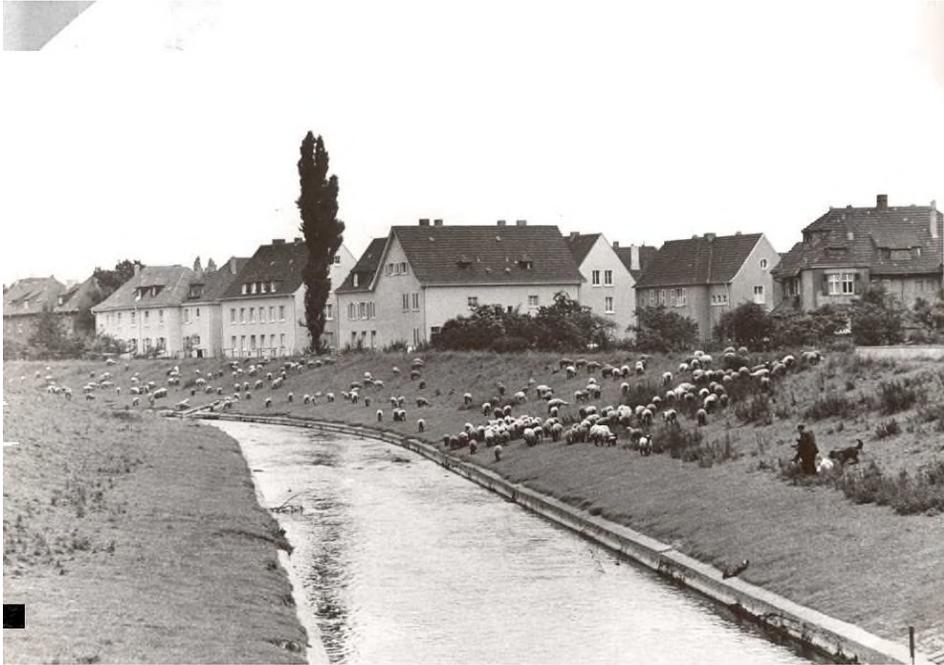
Abb. 68 zeigt die regulierte Dhünn 1954 an gleicher Stelle wie Abb. 34. Am 23.09.2004 hat auch der Wupperverband wieder begonnen den naturnah ausgebauten Bereich mit Schafen zu unterhalten. Außerdem stabilisieren die Schafhufe die Deiche.

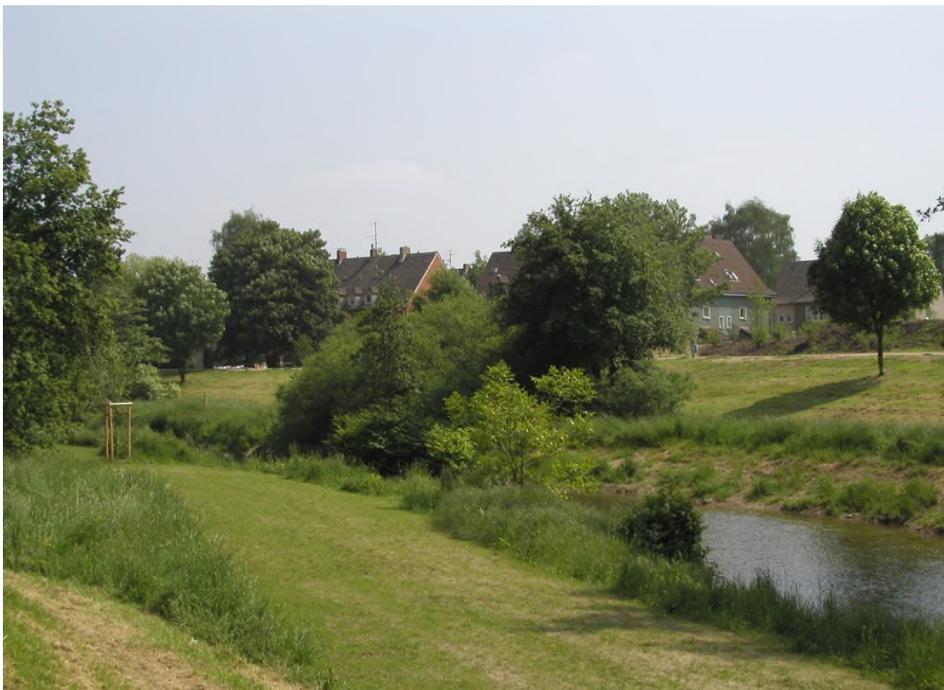
Abb. 69 Dieses Foto stellt den gleichen Bereich an der Johannes-Wislicenus-Str. am 19.05.2004 nach dem naturnahen Dhünnausbau dar.

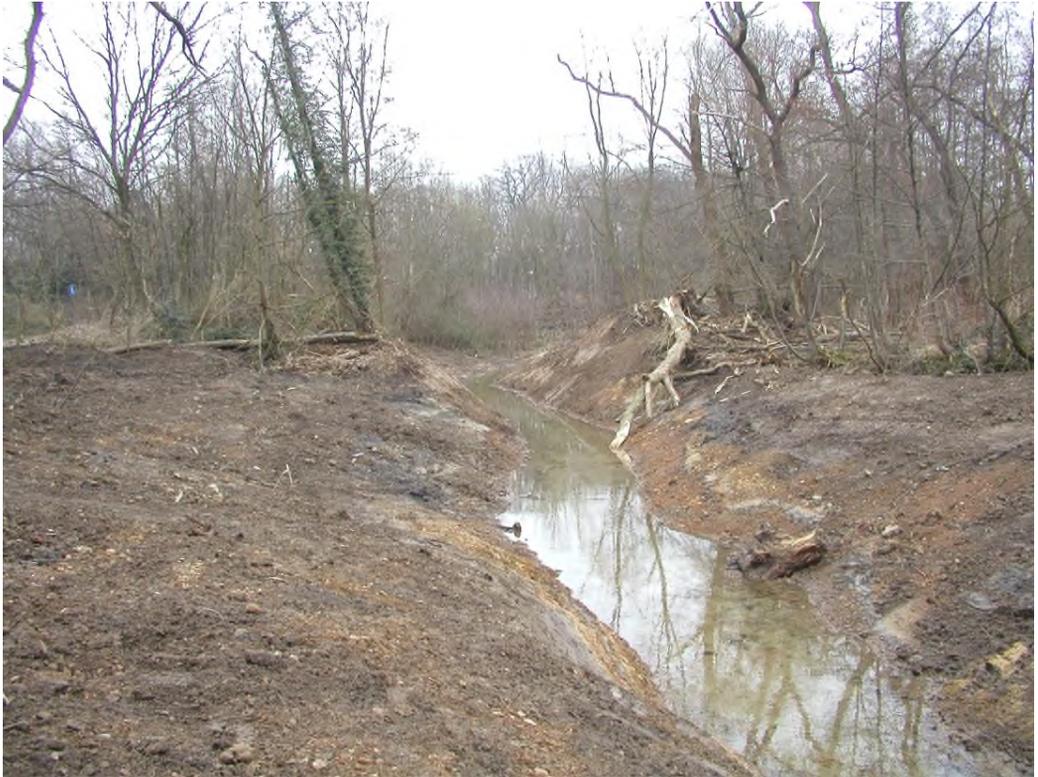
Abb. 70 Im März 2004 wurde vom Wupperverband ein Dhünnseitenarm oberhalb des ehemaligen Auermühlenwehres angelegt. 10.03.2004
Foto: Untere Wasserbehörde

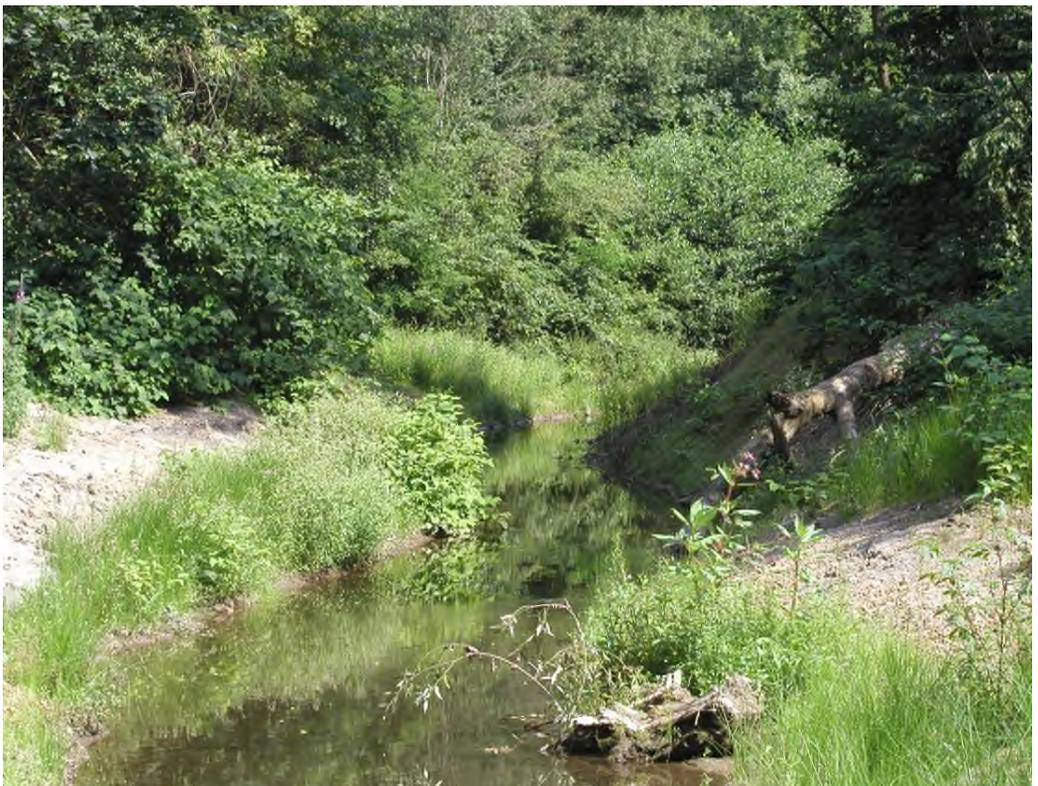
Abb. 71 zeigt den gleichen Abschnitt des Seitenarms, der sich langsam begrünt, am 05.08.2004. Foto: Untere Wasserbehörde

Im März 2004 wurde im ehemaligen Staubereich des Auermühlenwehres ein 145 m langer Seitenarm durch den Wupperverband angelegt. Die dadurch entstandene Insel wird der natürlichen Sukzession überlassen (Abb. 70 und 71). Im Frühjahr 2013 pflanzte der Wupperverband ab der Mündung in die Wupper 2 km flussaufwärts 1400 Eschen, Ulmen, Eichen und Weiden entlang der Dhünn (Abb. 72).

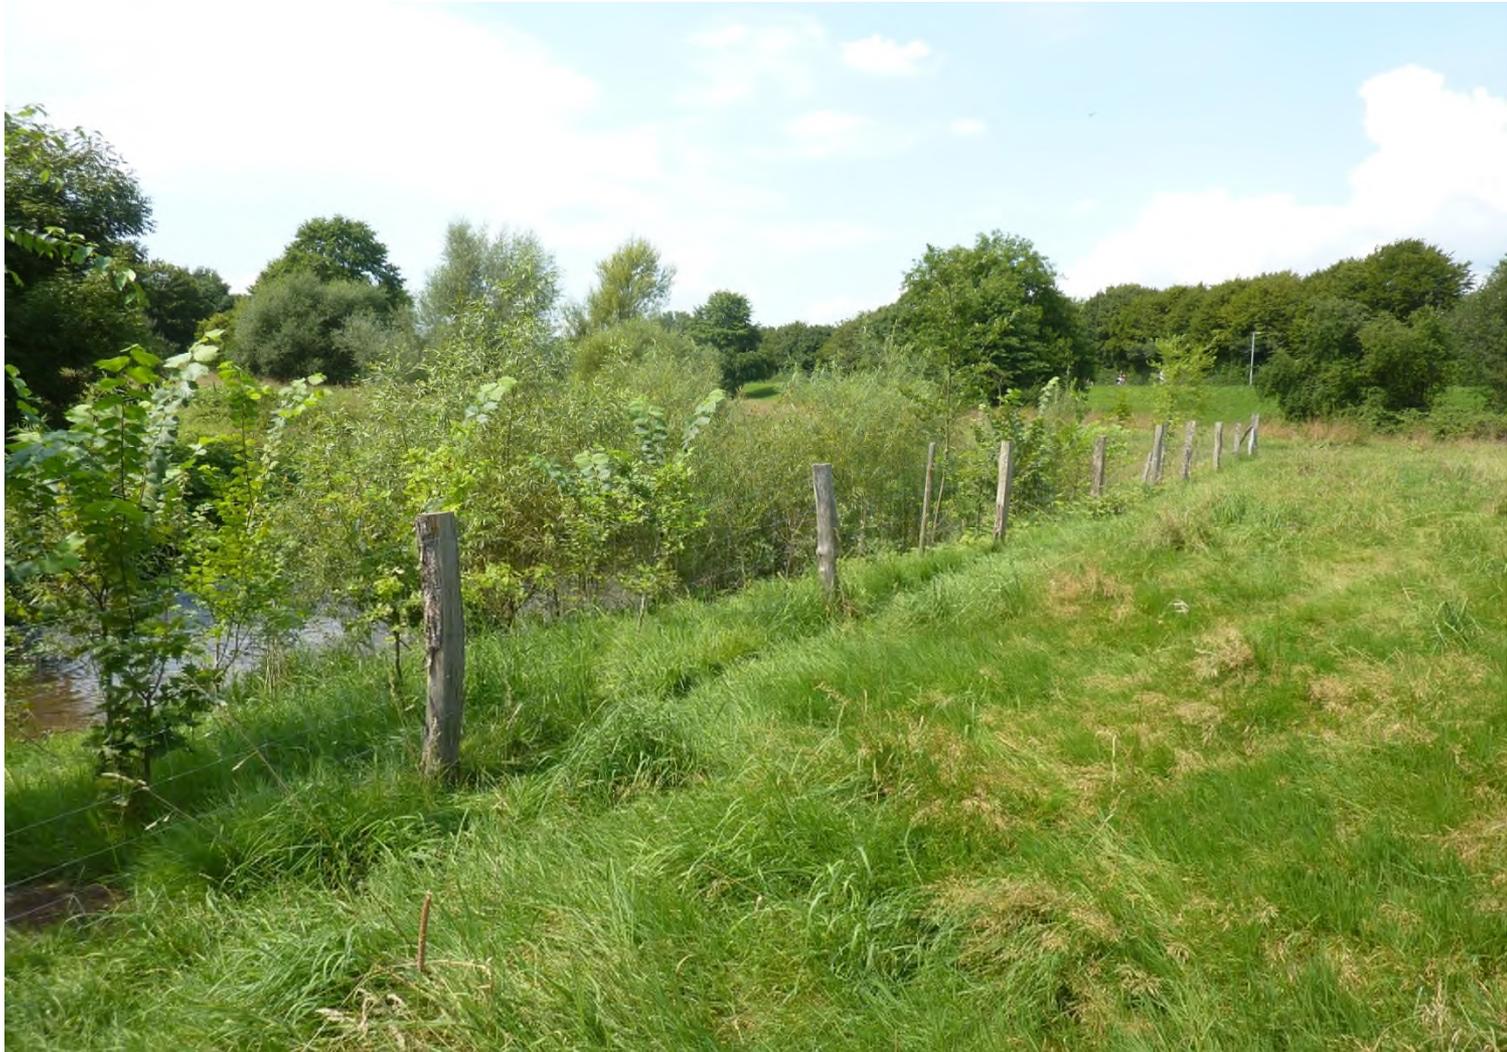
Abb. 72 Ab der Dhünnmündung in die Wupper pflanzte der Wupperverband 2013 zwei Kilometer flussaufwärts 1500 Ulmen, Eichen und Weiden. 05.08.2014

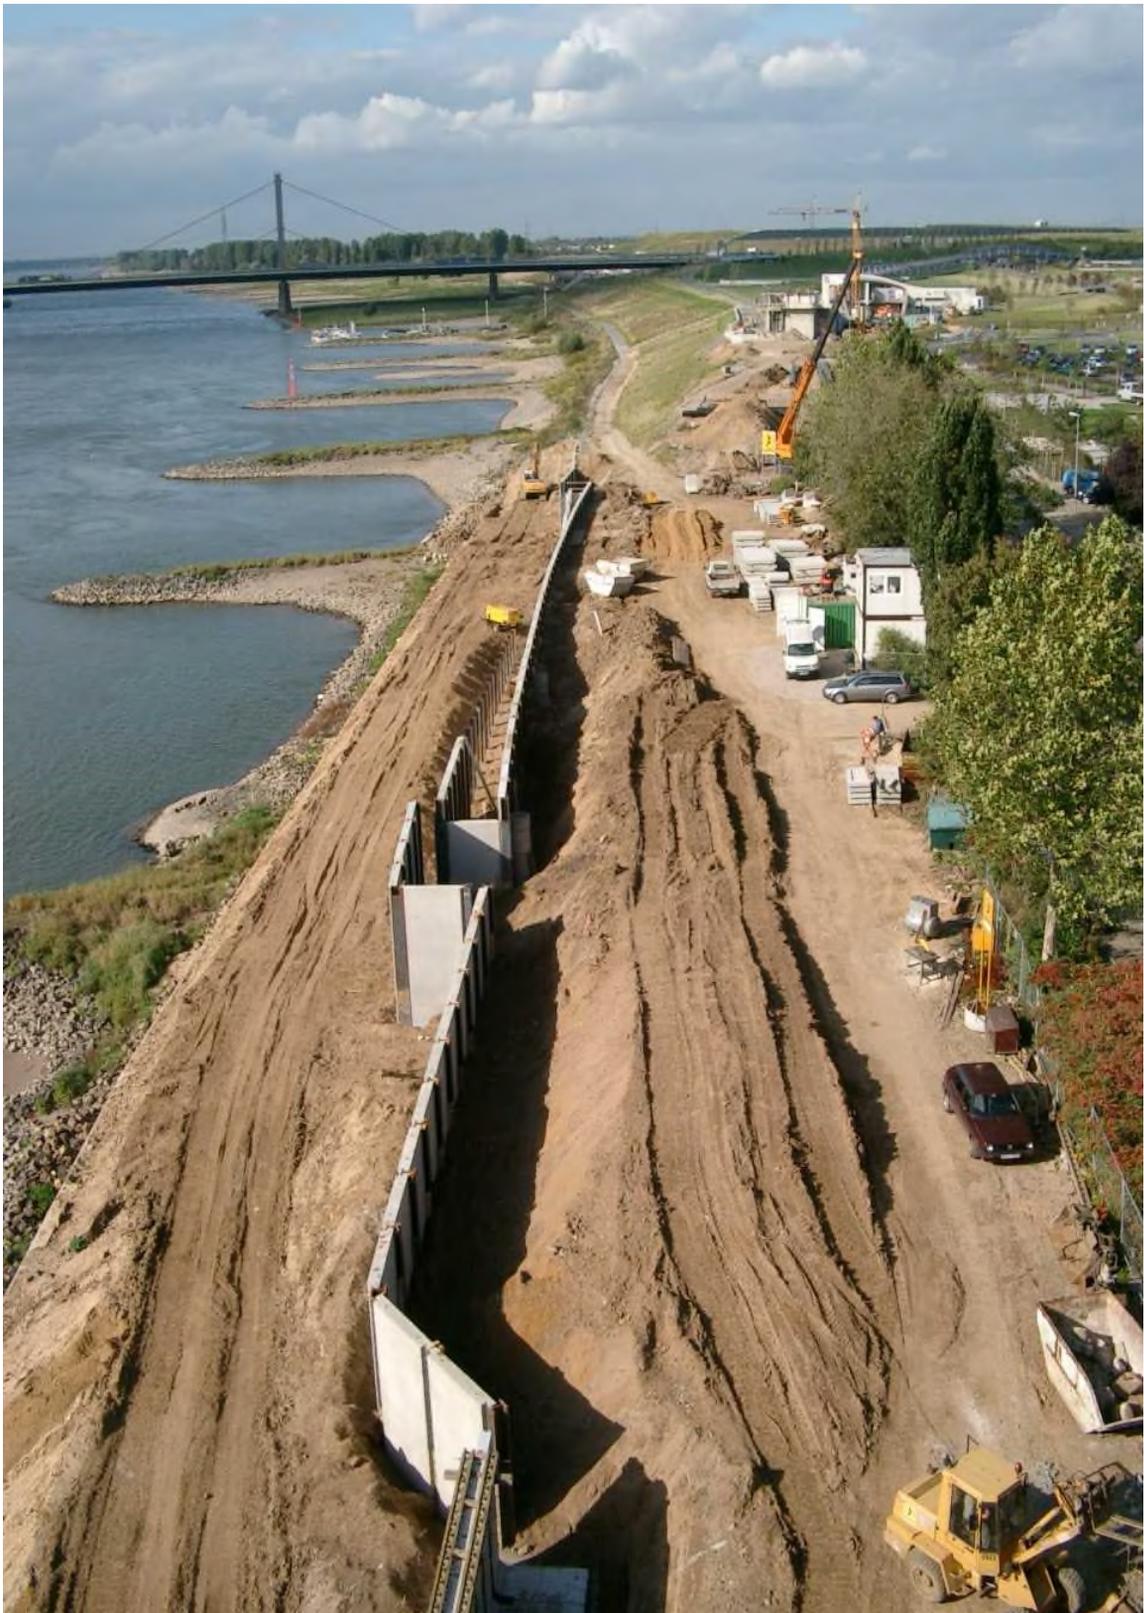
Abb. 73 Arbeiten an der Hochwasserschutzmauer Wiesdorf und an der LAGA-gastronomie (Wacht am Rhein, oben) am 07.10.2004

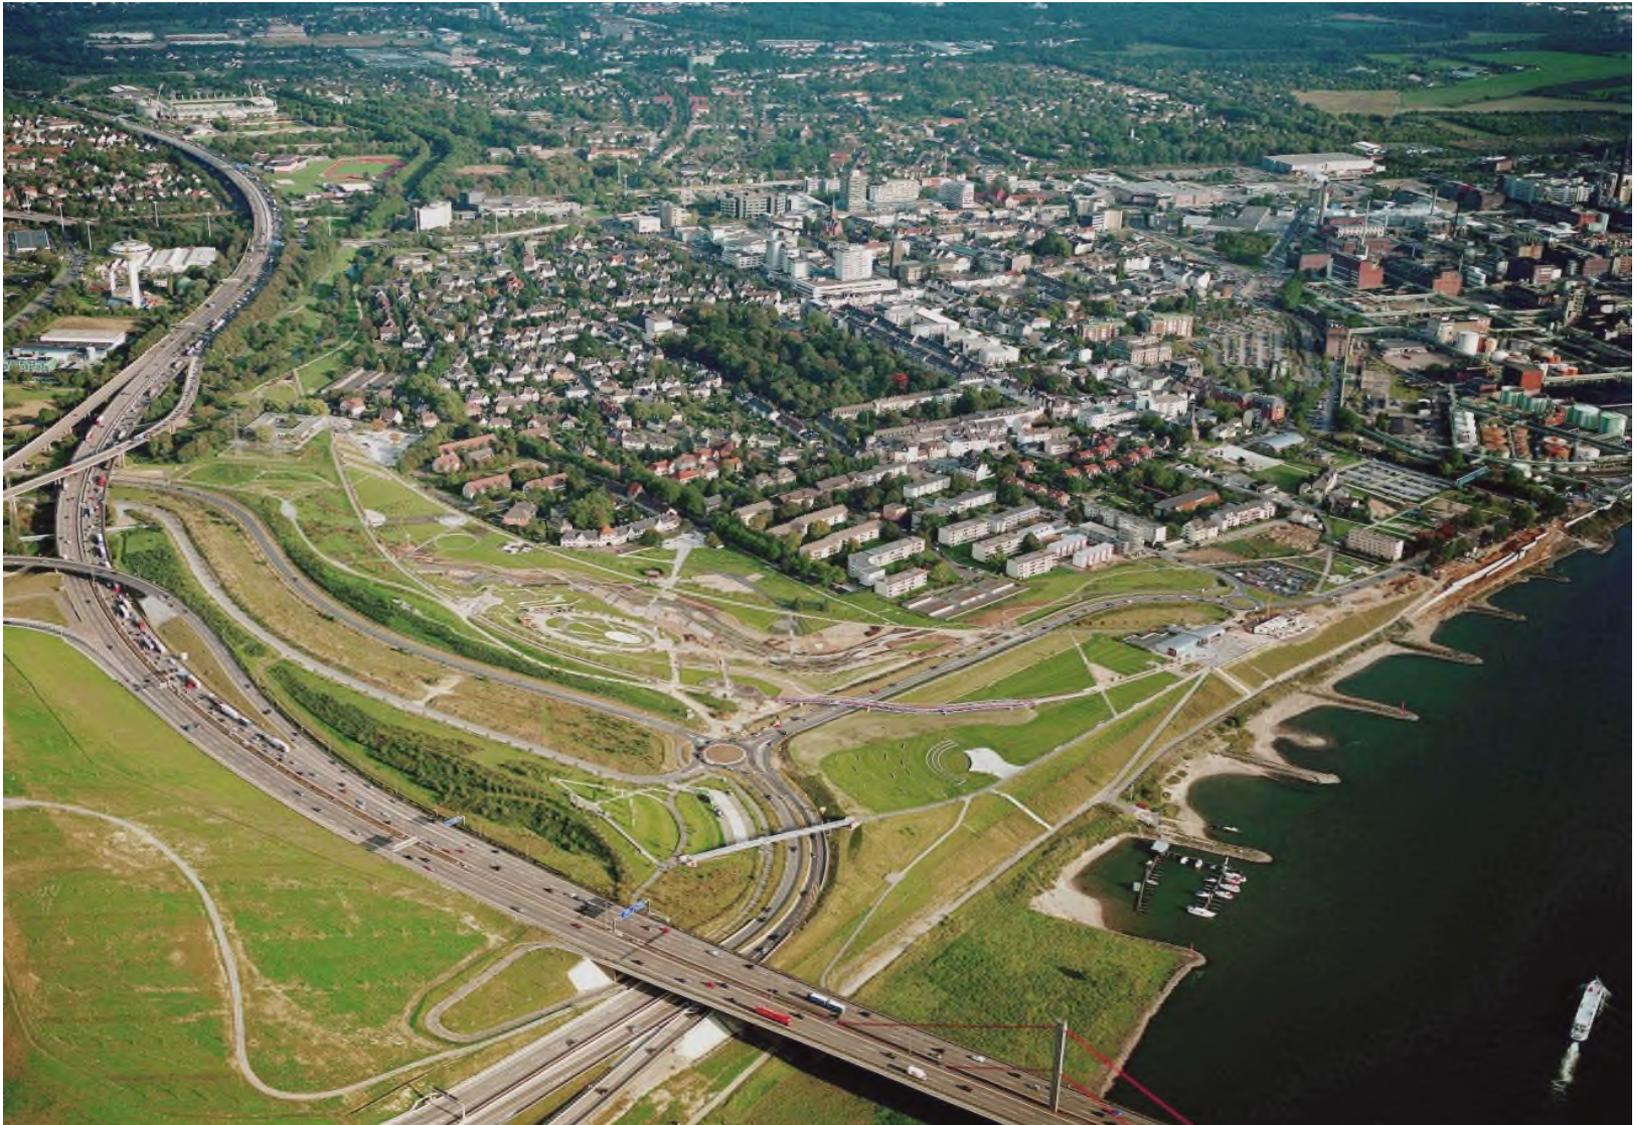
Abb. 74 Rechts am Bildrand ist der Bau des Wiederfer-Hochwasserschutzes zu erkennen. Das Gelände zwischen der Bebauung und der A 1 für die Landesgartenschau 2005 ist noch nicht abschließend fertiggestellt. Das Gelände der LAGA und die Fläche südwestlich der A 1 ist die gesicherte Deponie „Altablagerung Dhünnaue-Mitte“. Wird die A 1 wie vorgesehen oberirdisch verbreitert, ist ein Eingriff in den Deponiekörper und damit auch eine Beschädigung des Dichtungssystem unumgänglich. August 2004

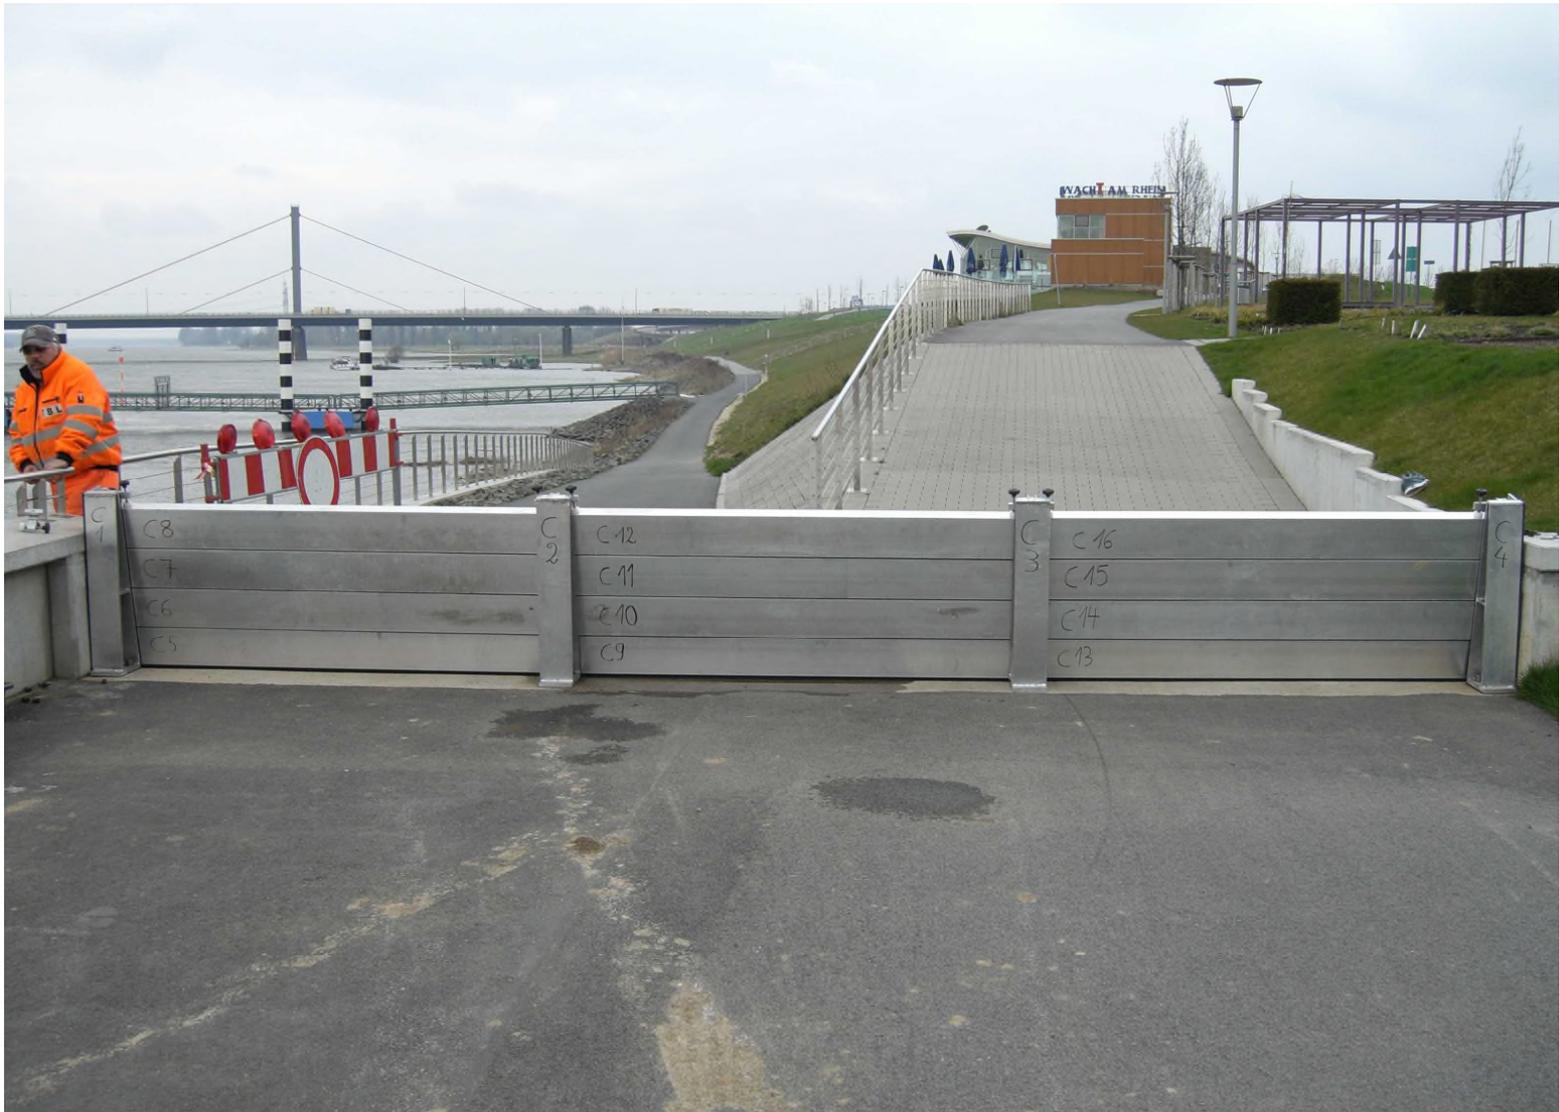
Abb. 75 Testaufbau der Hochwasserschutztoore im Wiesdorfer Hochwasserschutz im April 2006
