Die Dhünn in Leverkusen

**Von einem natürlichen Fluss über einen
rein technischen Ausbau zu einem natur-
nahen Gewässer**

**Fachbereich Umwelt
Untere Wasserbehörde**
27. September 2004
Überarbeitete Fassung, März 2017

Stadt Leverkusen

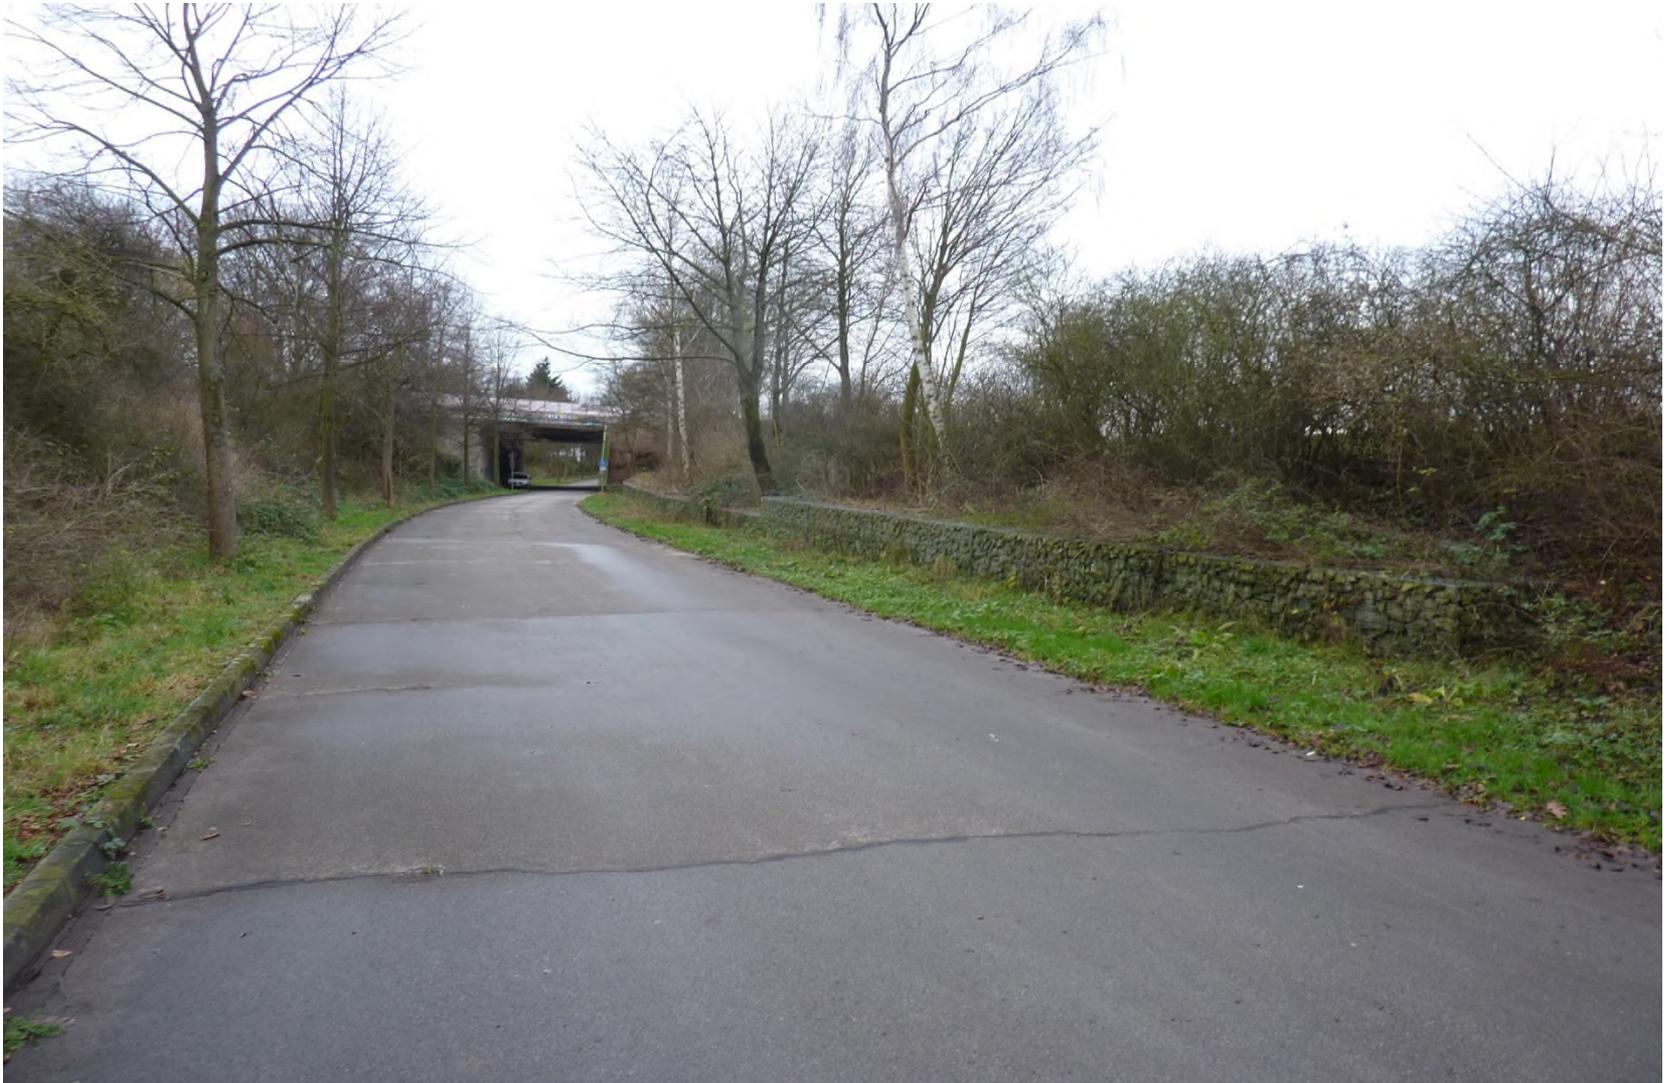
Abb. 76 Zwischen der BAB A 59 und dem Wasserwerk Hitdorf der Currenta GmbH & Co. OHG liegt entlang der Unterstraße eine Hochwasserschutzanlage des Deichverbandes Leverkusen. Der Deichfuss ist mit einer Gabionenwand gesichert. 05.01.2016 Foto: Untere Wasserbehörde

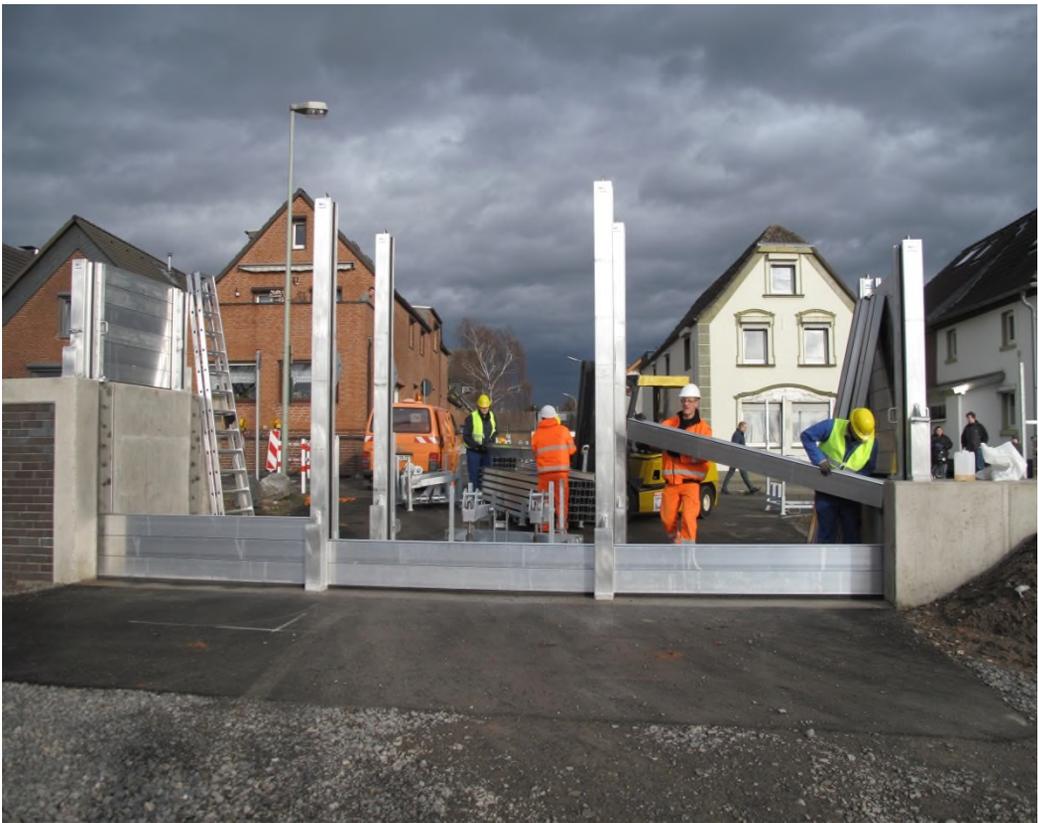
Abb. 77: Aufbau des Hochwasserschutztors „Werftstr.“ in der Hochwasserschutzwand Hitdorf im Januar 2011

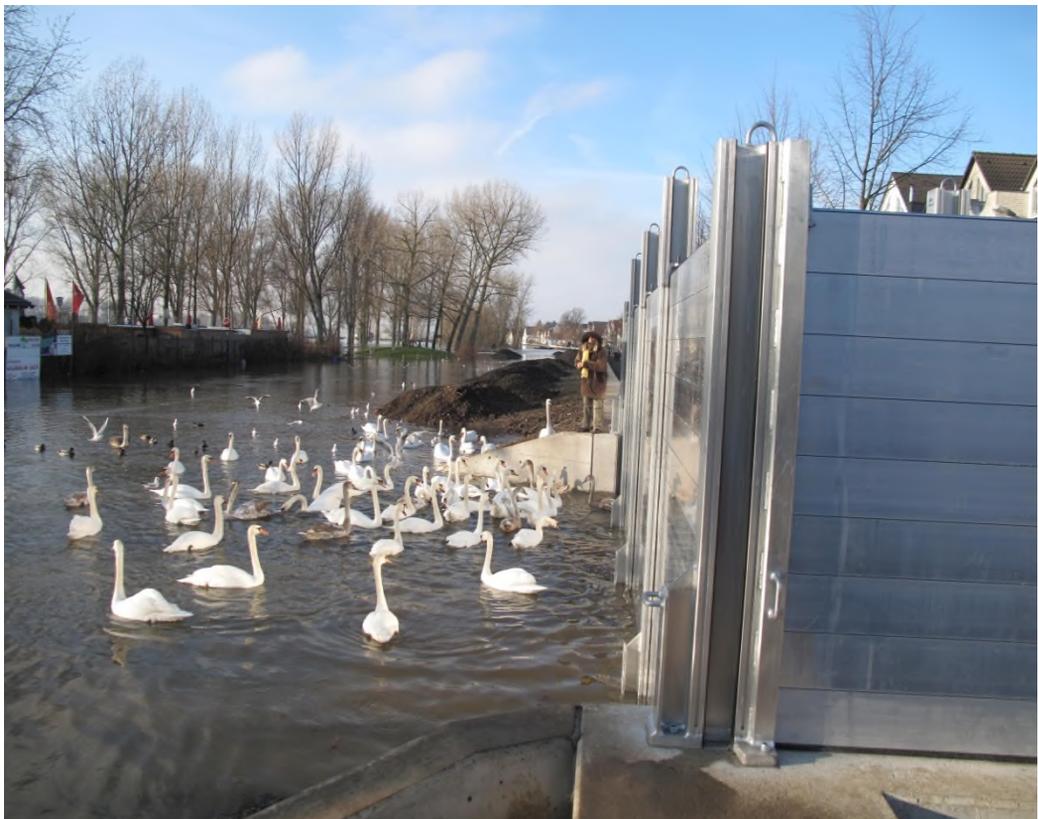
Abb. 78: Aufgebautes Hochwasserschutztor „Fährstr.“ der Hochwasserschutzwand Hitdorf 08.01.2011

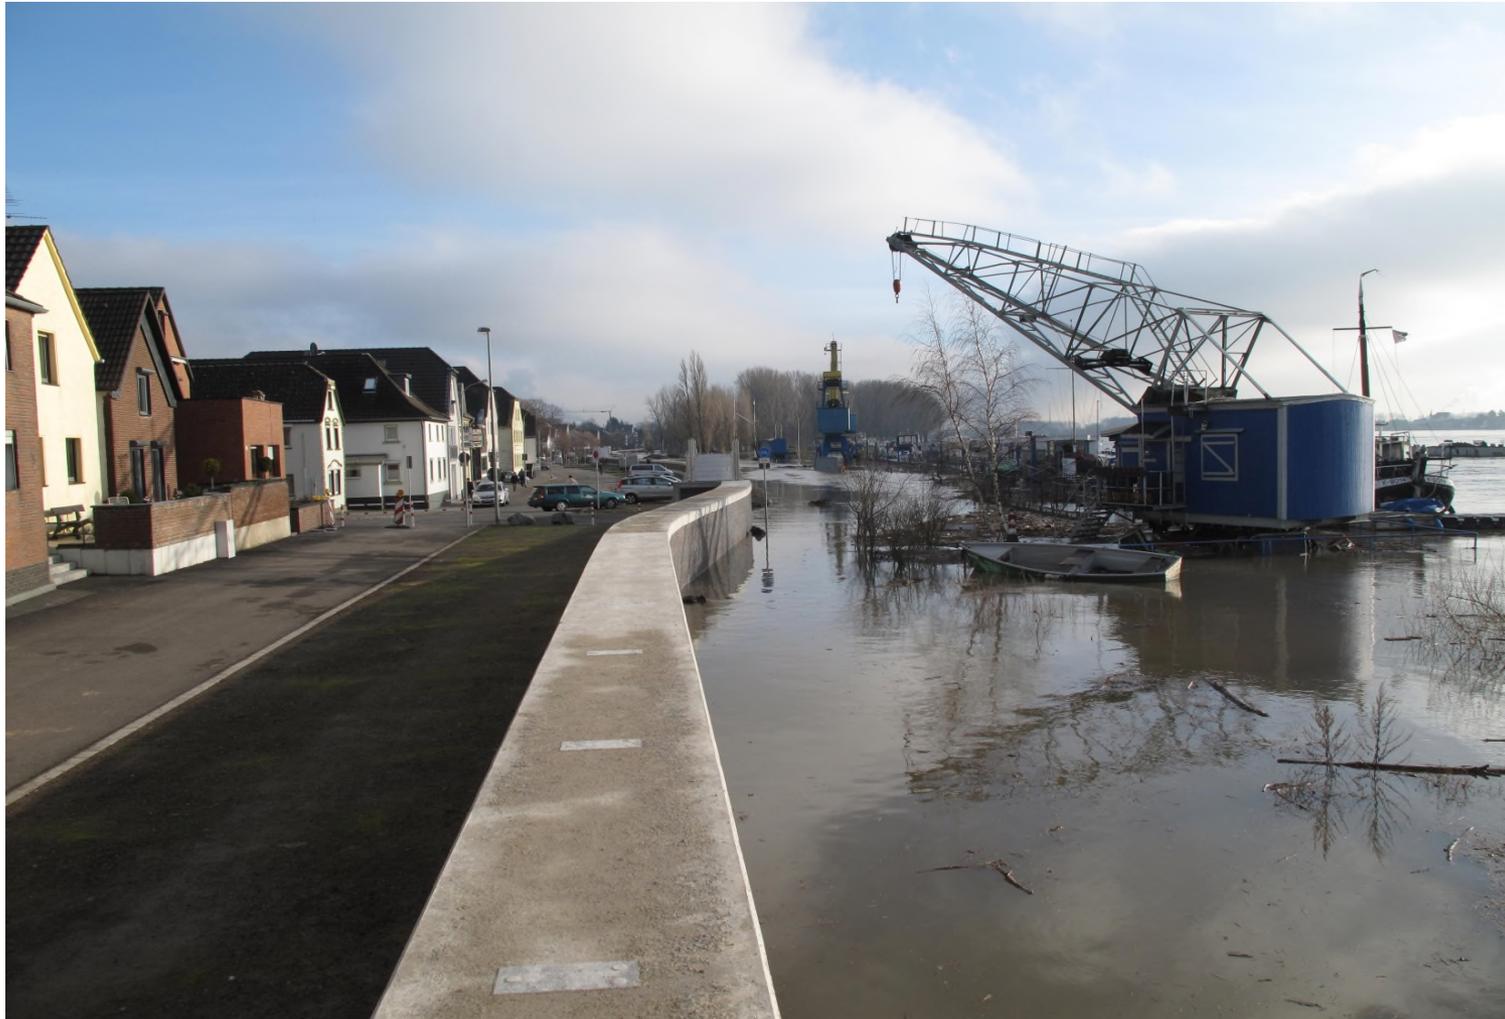
Abb. 79 Der überschwemmte Hitdorfer Hafen zeigt sich am 08.01.2011 bei Rheinhochwasser. In die abgedeckten Köcher in der festen Hochwasserschutzmauer kommen bei Bedarf Elemente des mobilen Teils der Hochwasserschutzmauer.

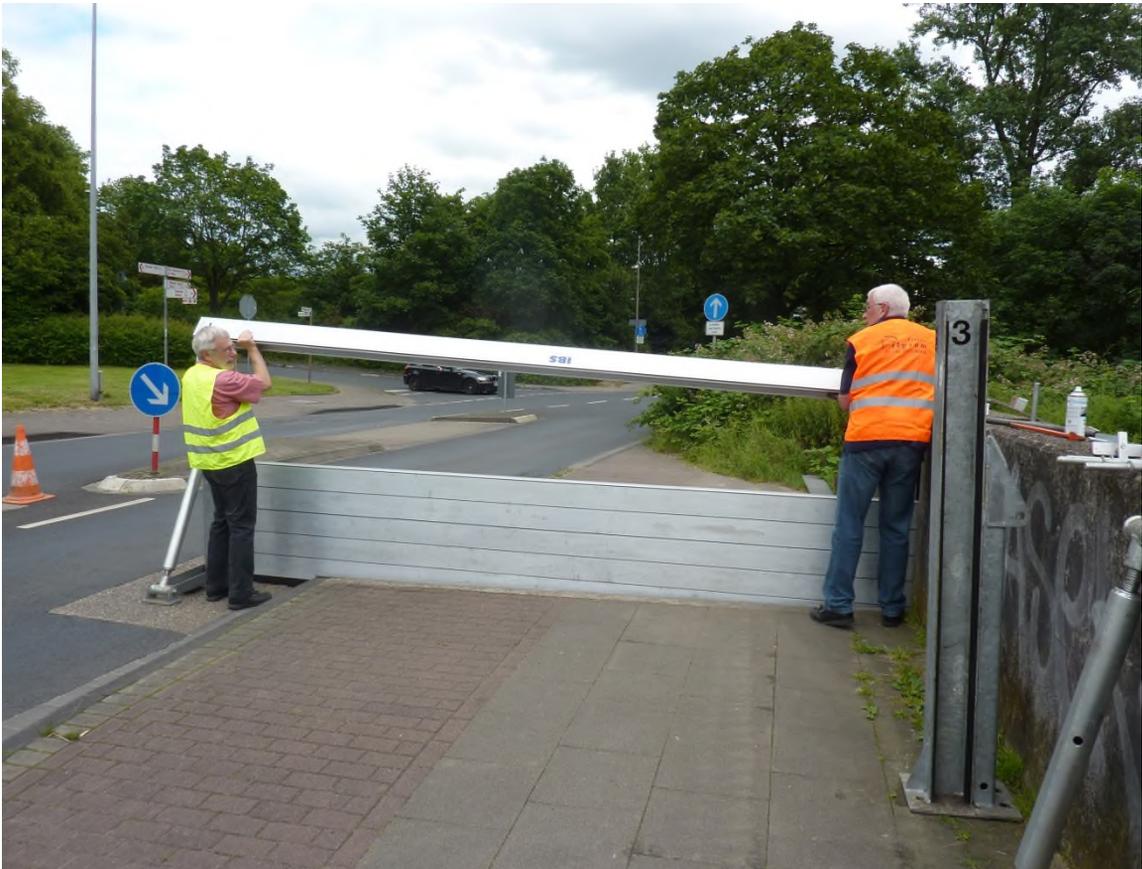
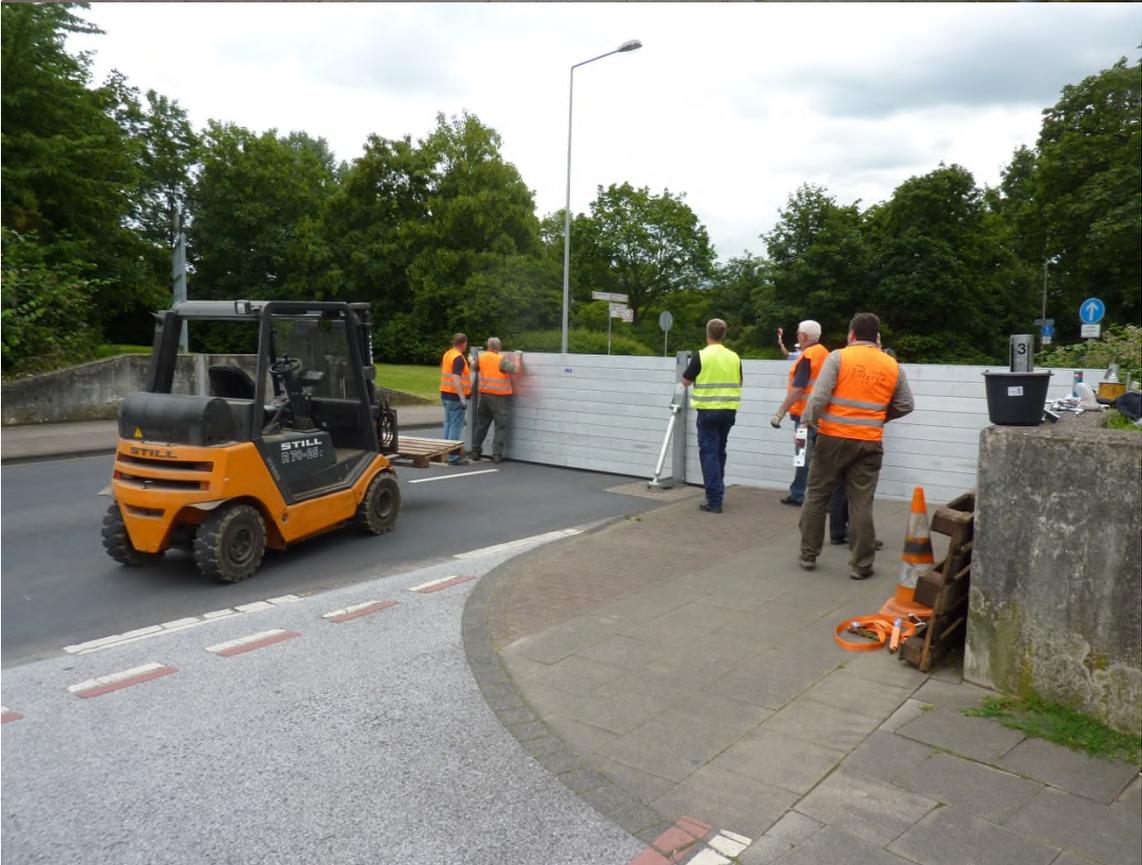
Abb. 80 und 81 : In regelmäßigen Abständen errichtet der Deichverband Leverkusen im Rahmen einer Übung/Überprüfung das Deichtor über die Wupperstr. in Rheindorf. Am 22.06.2016 beteiligte sich neben Deichhauptmann Heiner Pohlmann (oben rechts) auch der TBL-Vorstand Wolfgang Herweg an den Aufbauarbeiten (oben links).
