Ein Steinbackofen zieht um

*Foto und Textdokumentation über den Ab- und Wiederaufbau des mindestens
120 Jahre alten Steinbackofens von
Johann Büsgen aus dem Haus Lindenstraße 10 in Bonn-Ramersdorf*

Die Vergangenheit des Steinbackofens (Backes) und sein Ab- und Wiederaufbau von 2020 bis 2024

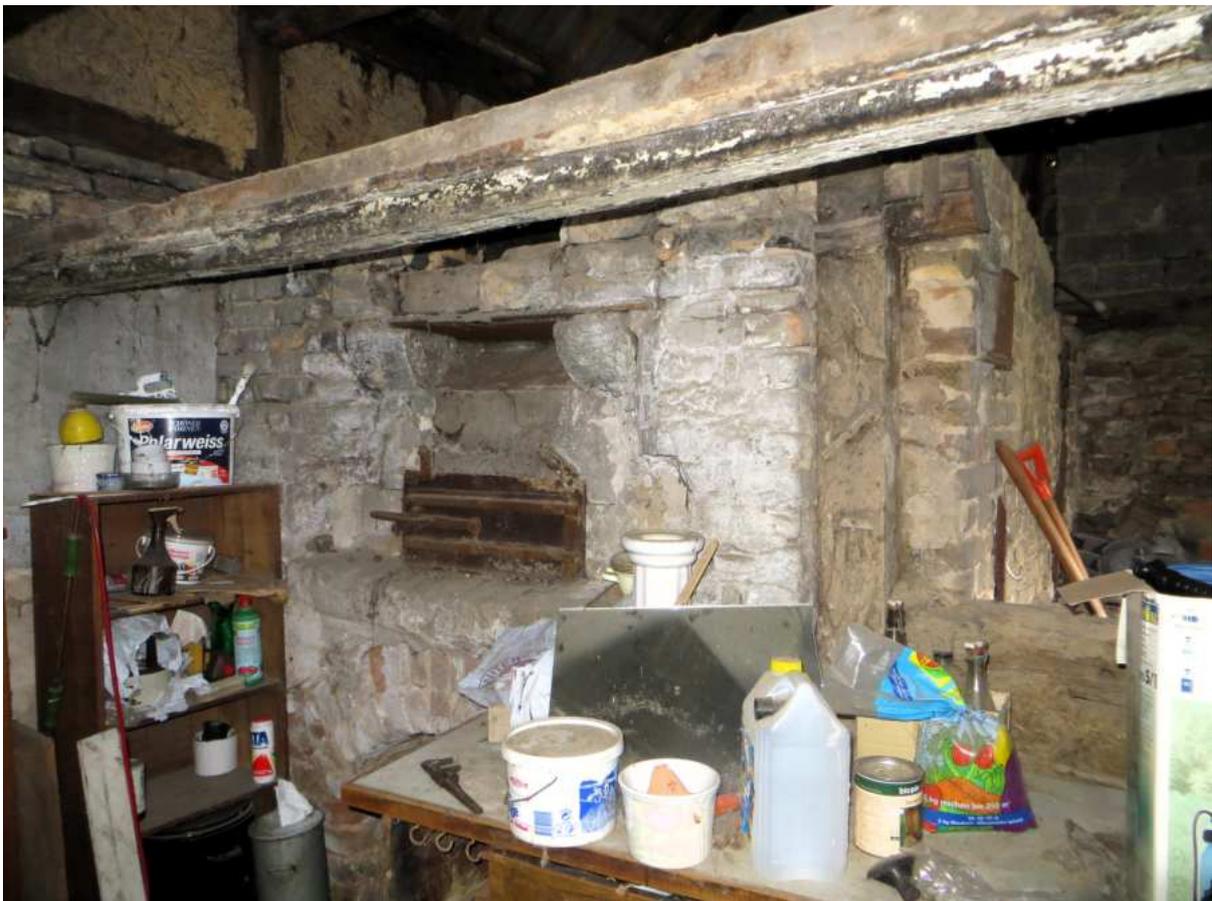
So wurde der Steinbackofen vorgefunden

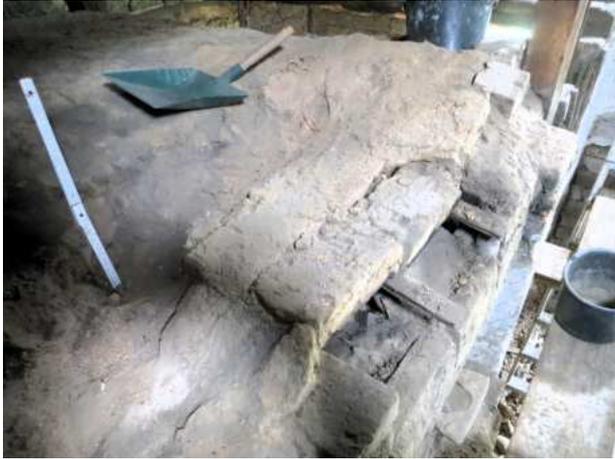
Die oberen Schichten waren mit Lehm abgedeckt.

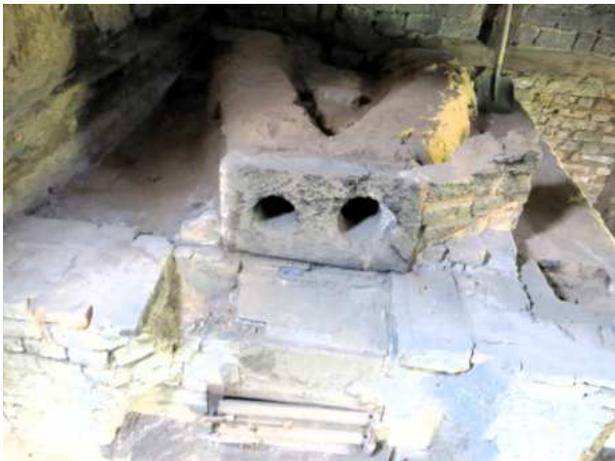
Die Rauchabzüge enden vorne in einen Formstein

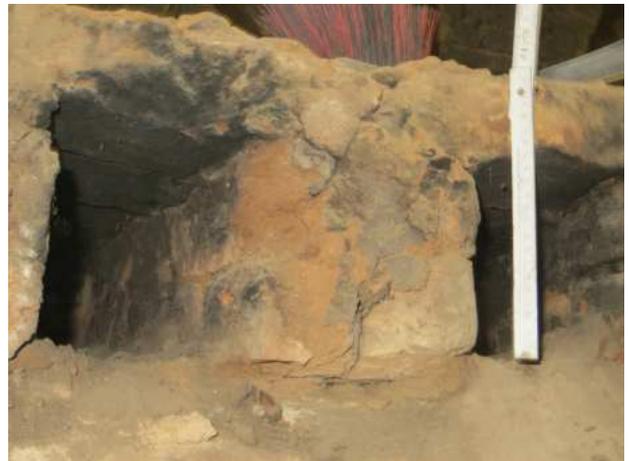
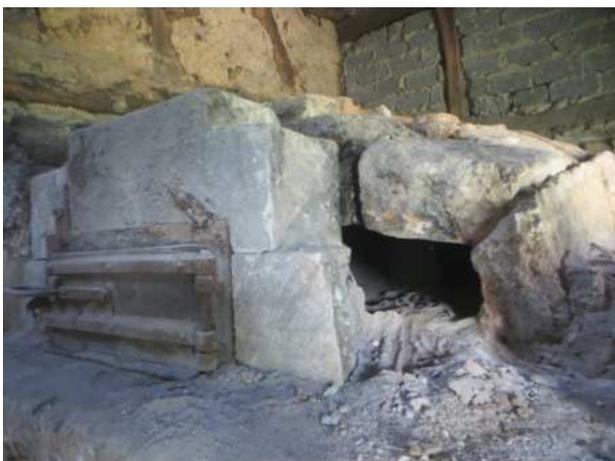
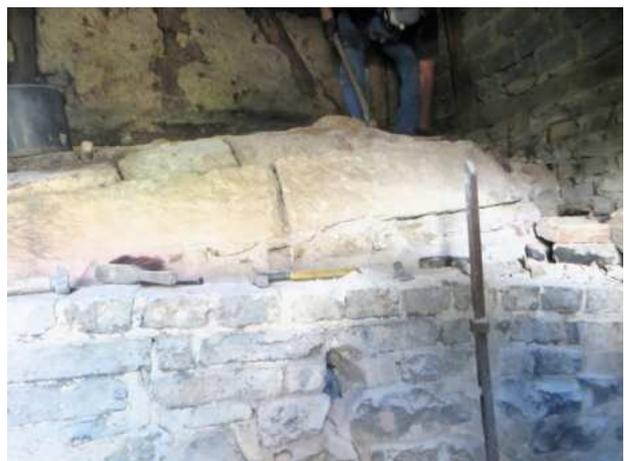
Der eigentliche Backraum ist freigelegt

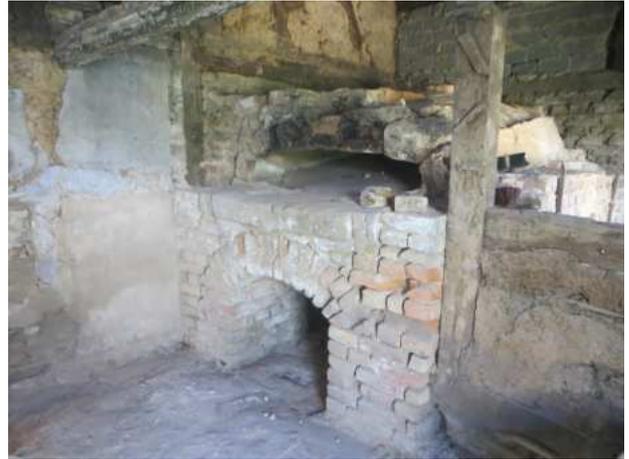
Der offen gelegte Backraum und der untere Teil

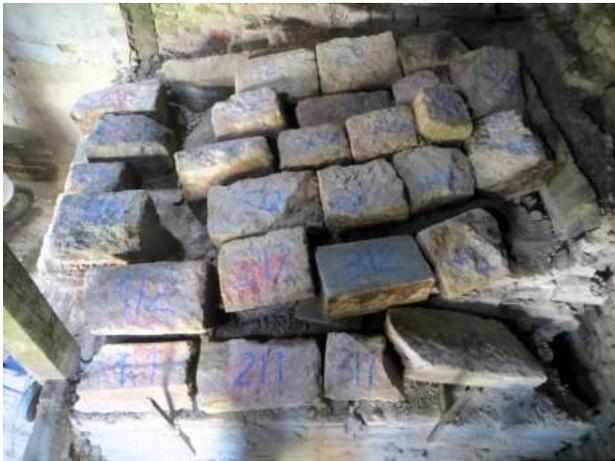
Nummerierung der Backraumsteine.

Der Backofen wurde Stein für Stein abgetragen, für den Wiederaufbau wurden alle Tätigkeiten und Maße dokumentiert und fotografisch festgehalten.

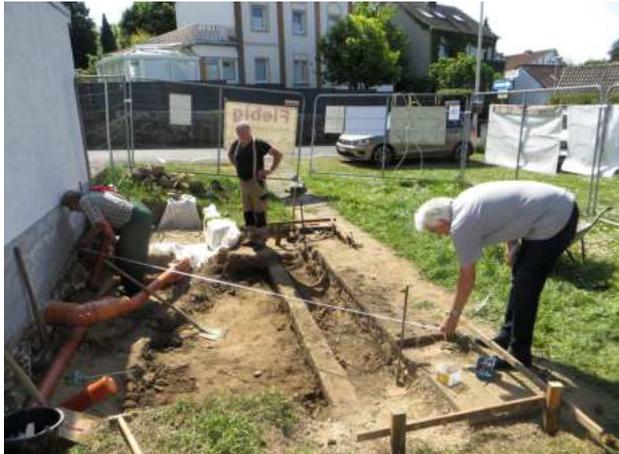
Akribisch wird das Rechteck für das Fundament festgelegt. In der Bildmitte ist die alte Brandweihen Mauer zu sehen.

Der späteren Größe des Backofens entsprechend wurde nun eine 80 cm tiefe Grube ausgehoben. Daneben eine weitere Grube für eine 1x2m große und 1m tiefe Rigole (eine mit Kies gefüllte Grube) für die Dachentwässerung. Abwasserrohre wurden verlegt und zur Rigole geführt. Auch eine Leitung, die (überraschenderweise) von dem Dach der nebenstehenden Garagen das Regenwasser auf die Wiese genau an die Stelle leitete, wo der Backes später stehen sollte, wurde daran angeschlossen. Und beim Graben stieß man, etwa 2m entfernt und parallel zur Garagenwand verlaufend, auf eine Mauer des alten Brandlöschteichs, der dem Platz seinen im Volksmund genannten „Brandweiher“ seinen Namen gab.

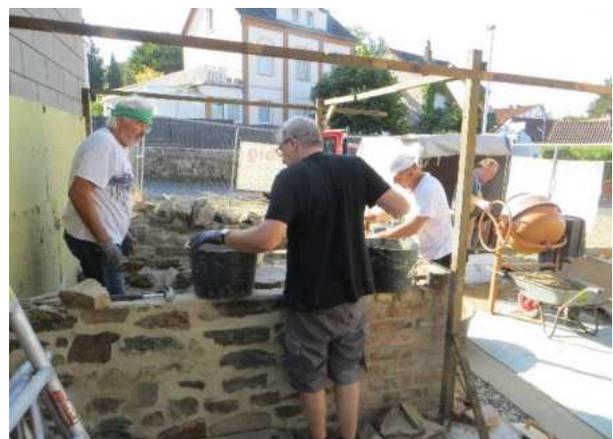
Auch das Innere wird massiv ausgemauert.

Der im Inneren des Unterbaus verbleibende Hohlraum von etwa einem Kubikmeter wurde mit Beton, der wieder von Baustellen der Fa. Fiebig abgeholt wurde, verfüllt und damit war am 1. September der Unterbau fertig. Dieser Unterbau dient eigentlich nur als Tisch, auf dem jetzt der Backofen aufgebaut wird.

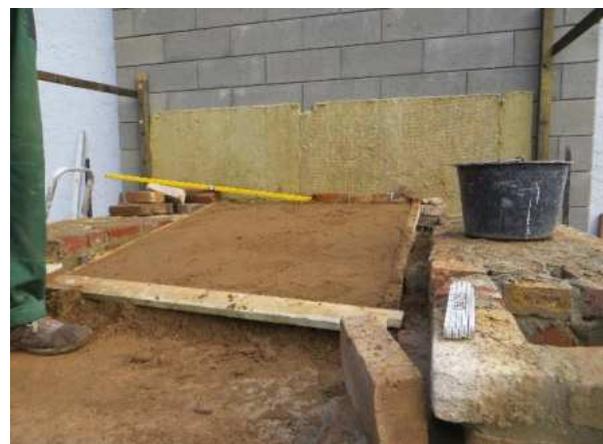
Vorbereitung für die Verlegung der Bodenplatte des Backraums im Sandbett.

Im November wurden die Bodenplatten des Backraumes mit einem Kranwagen auf das vorbereitete Sandbett gelegt und von Hand passgenau an die exakte Position gebracht.

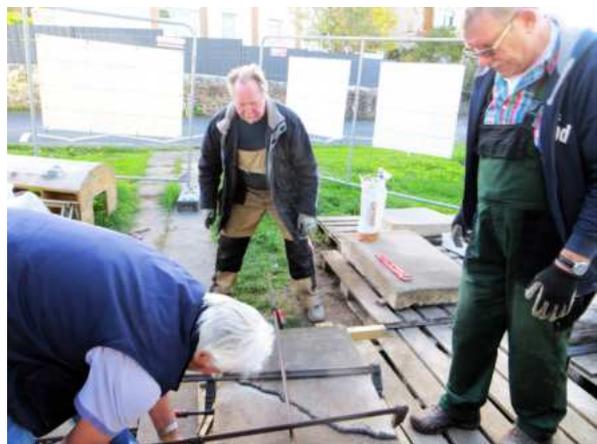
Zusammenkleben der zerbrochenen Bodenplatte.

Einige der Bodenplatten und Gewölbesteine des Backraums aus Tuffstein waren altersbedingt beschädigt und mussten für den weiteren Aufbau erst gründlich gereinigt, zusammengefügt und mit einem Spezialmörtel von der Fa. Ofenfreund wieder zusammengeklebt werden.

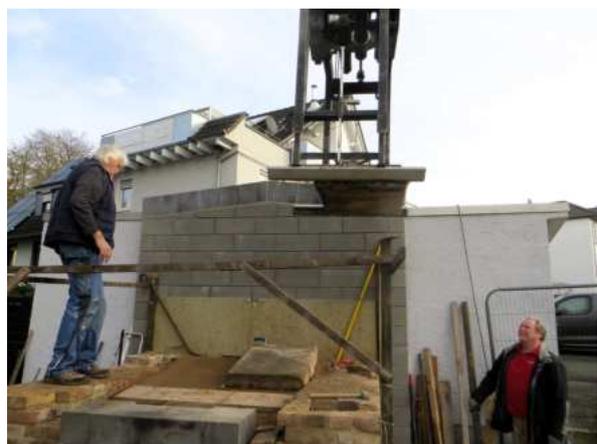
Einbau der Bodenplatten mit dem Kranwagen.

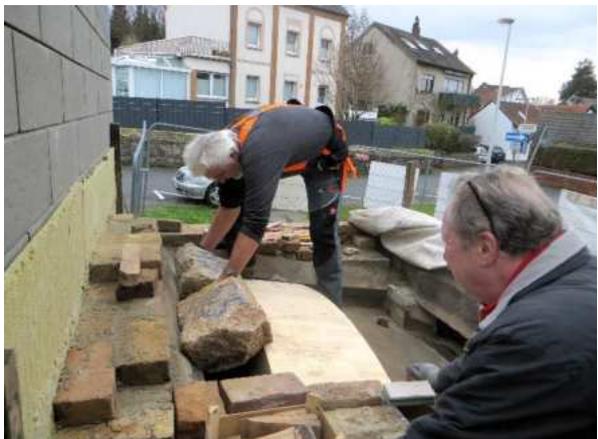
Aufbau des Backraumgewölbes.

Die gründliche Dokumentation beim Abbau zahlte sich jetzt aus, denn beim Aufbau muss jeder Stein an die richtige Stelle. Für das Gewölbe des Backraumes wurde eine Schablone aufgezeichnet, nach der die Fa. Baum wieder eine Schablone aus Holz anfertigte, auf dem die Gewölbesteine später verlegt und mit Lehm und Mörtel verklebt werden.

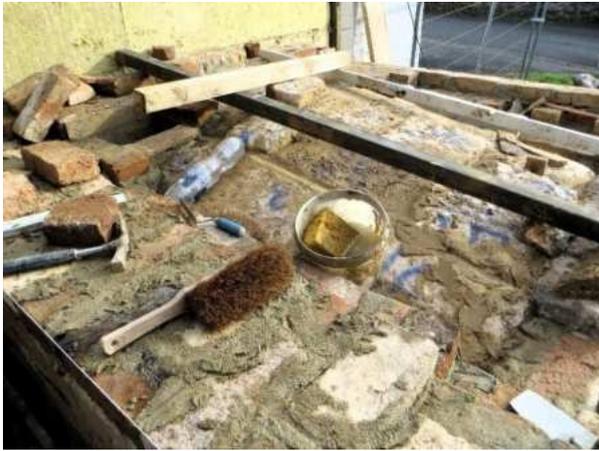
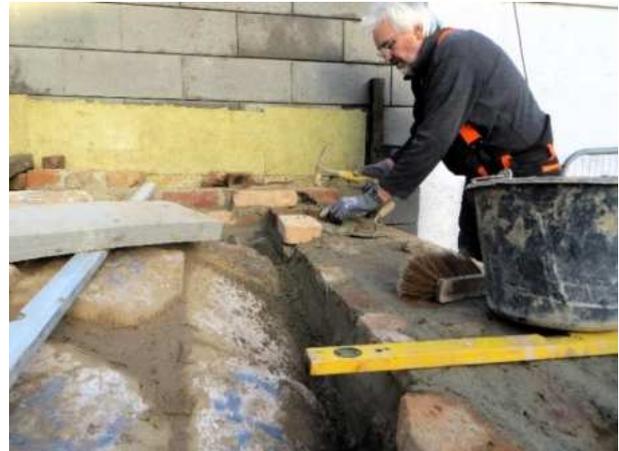
Die Seitenwände stützen das Backraumgewölbe ab

Nun konnten die Seitenwände bis über die Höhe des Backgewölbes hochgezogen werden. Der dazwischenliegende Hohlraum über dem Backgewölbe wurde bis zur Unterkante der nach vorne ansteigenden Abzügen mit dem Lehmklebemörtel (unter den beiden Zügen) und Lehm Sand (um der Ausdehnung der Ofensteine beim Aufheizen Raum zu geben) ausgefüllt. Der Lehm Sand, uns auch noch bekannt als „Matter Sand“, war beim Abbau des Backofens in Big Packs abgefüllt und gelagert worden.

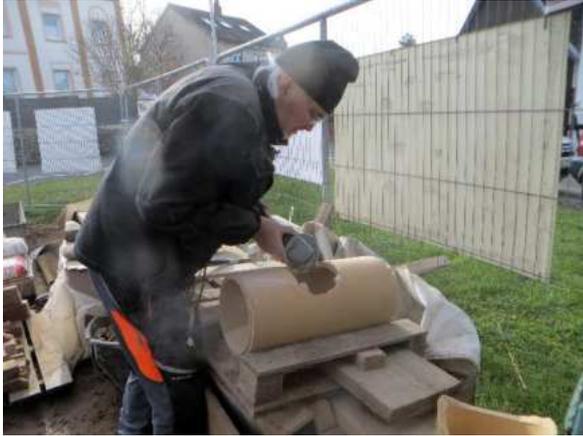
Das Plewarohr wird für den Anschluss an den „Fuchs“ vorbereitet.

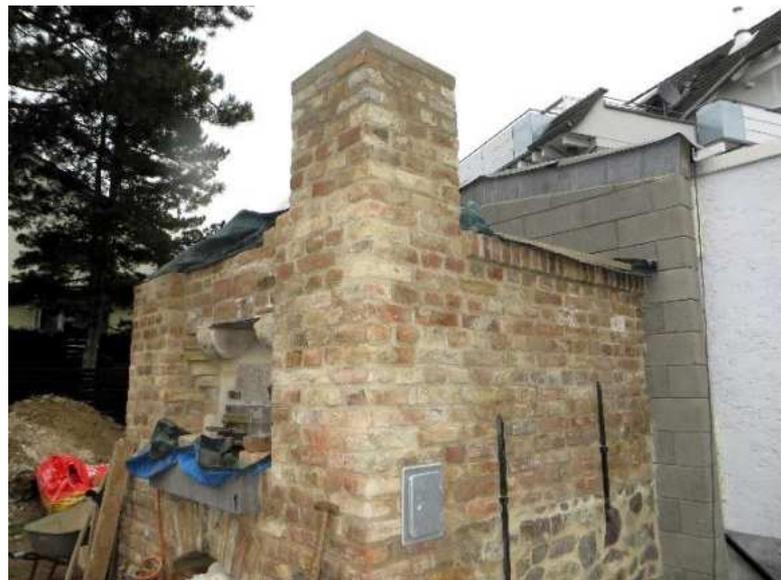
Der Betonkranz als Kaminabschluss.

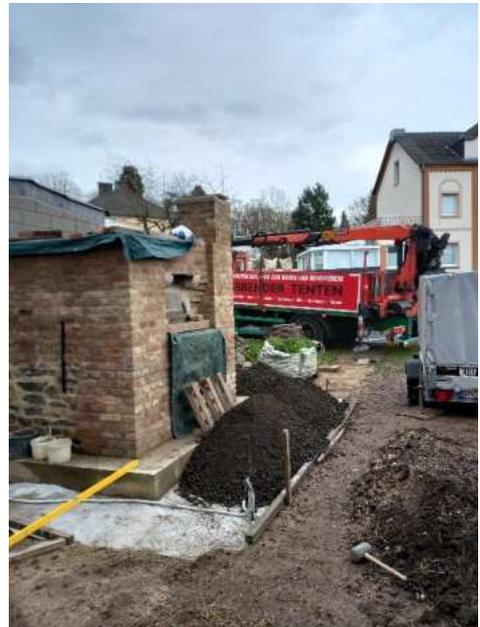
Die Basaltsteine werden in Lava verlegt.

Zunächst sollen die Basaltplatten, die am alten Standort in der Lindenstraße um den Backes herum verlegt waren, vom Backesteam am neuen Standort wieder als Bodenplatten an drei Seiten, etwa einen Meter breit, um den Backes gelegt werden. Dafür wurde der Untergrund abgetragen, mit Lava aufgefüllt und die Basaltplatten darauf verlegt. Der vorhandene Betonplattenweg zum Conzberg wurde in der Höhe angepasst. Auch an der Seite zur Garagenwand hin wurde Erde abgetragen, um hier auf der Höhe des Backofenfundaments weitere Betonplatten zu verlegen und damit die Möglichkeit für einen Standort für eine Bank neben dem Backes zu schaffen. Diese Arbeiten waren Ende März abgeschlossen.

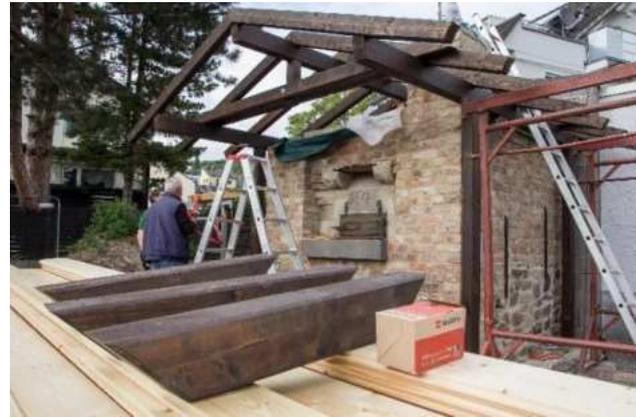
Nachdem die abgebunden sind, wird die Verschalung auf den Balken verlegt.

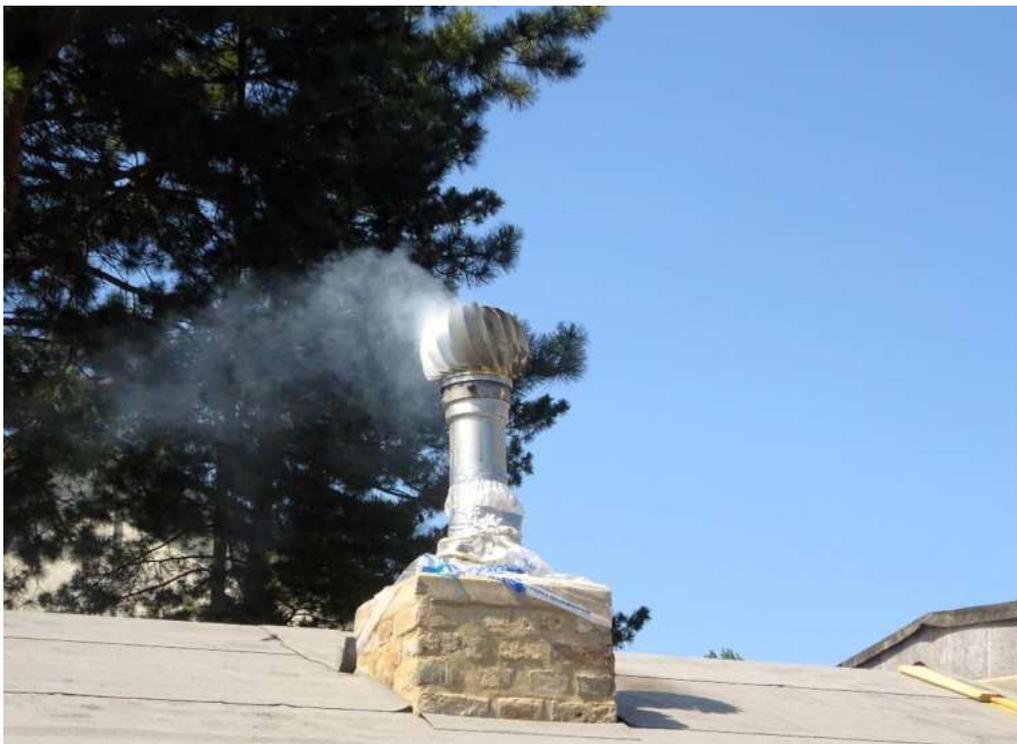
Weißer Rauch über dem Ramersdorfer Backes!

In Anwesenheit der Besucher wurde zum ersten Mal im Backofen ein kleines Holzfeuer entfacht. Die Neugier war einfach zu groß: zieht der Rauch durch den Kamin ab? Das letzte Rohr, was aus dem gemauerten Kamin (zunächst nur provisorisch montiert) herausragt, war ein von M. Hensel gestiftetes Stahlrohr, allerdings mit 150mm Durchmesser kleiner als das im Kamin verlegte 200mm Plewarohr. Doch siehe da:

Den Rauch zu sehen war eine große Erleichterung für die Backesbauer, denn das gab die letzte Gewissheit, dass der Backofen grundsätzlich einmal seine Funktion erfüllen könnte. Das Richtfest wurde bis zum frühen Abend gebührend gefeiert.

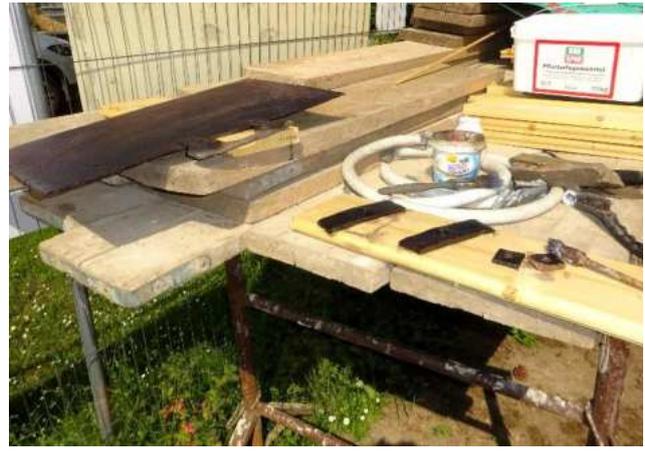
Entrosten der alten Eisenteile.

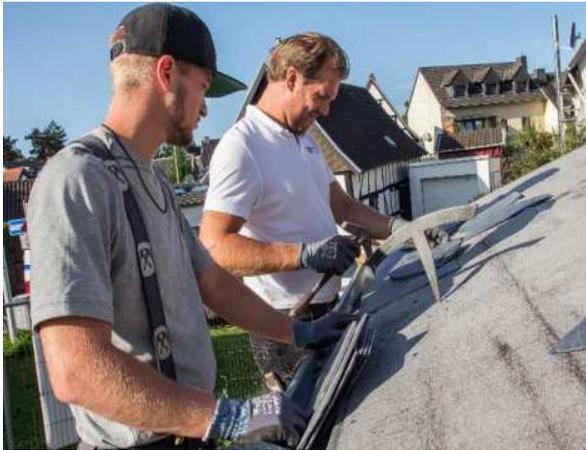
Beginn der Verschieferung in „altdeutscher Deckung“, Kamineinfassung

Am 19.08. war es dann soweit, zunächst wurden die Dachrinnen montiert, am 26.08. und am 02.09. wurde die Arbeit mit dem Aufbringen der Verschieferung von der Fa. Behm (C. Behm zusammen mit drei Lehrlingen) fortgesetzt.

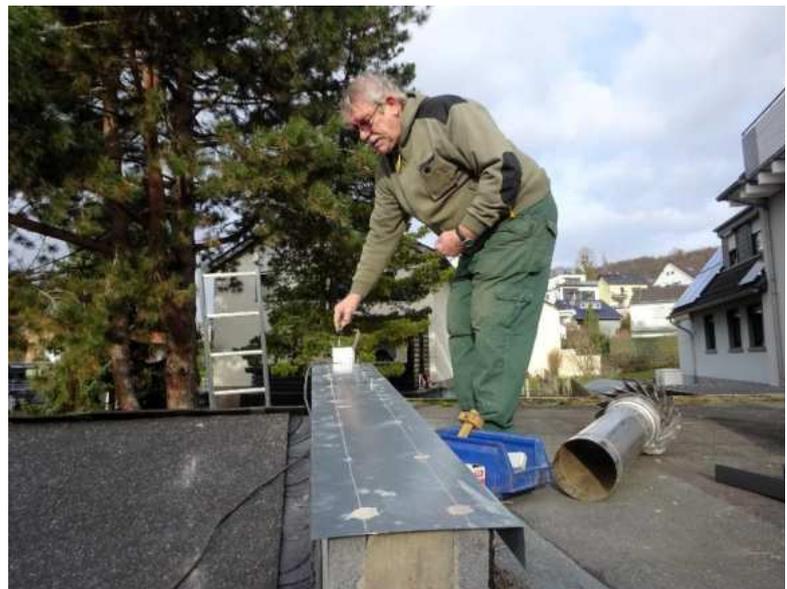
Montage der Halterung für die Mauerabdeckung.
