Erfassung der Hintergrundkonzentrationen von Schimmelfeul in nicht geschädigten Bodenaufbauten vor Modernisierung oder Abriss von Gebäuden oder Gebäudeteilen

BBSR-
Online-Publikation
14/2025

Prof. Matthias Zöller
Ralf Spilker
Géraldine Liebert
Silke Sous
Dr. Martin Strohmeyer

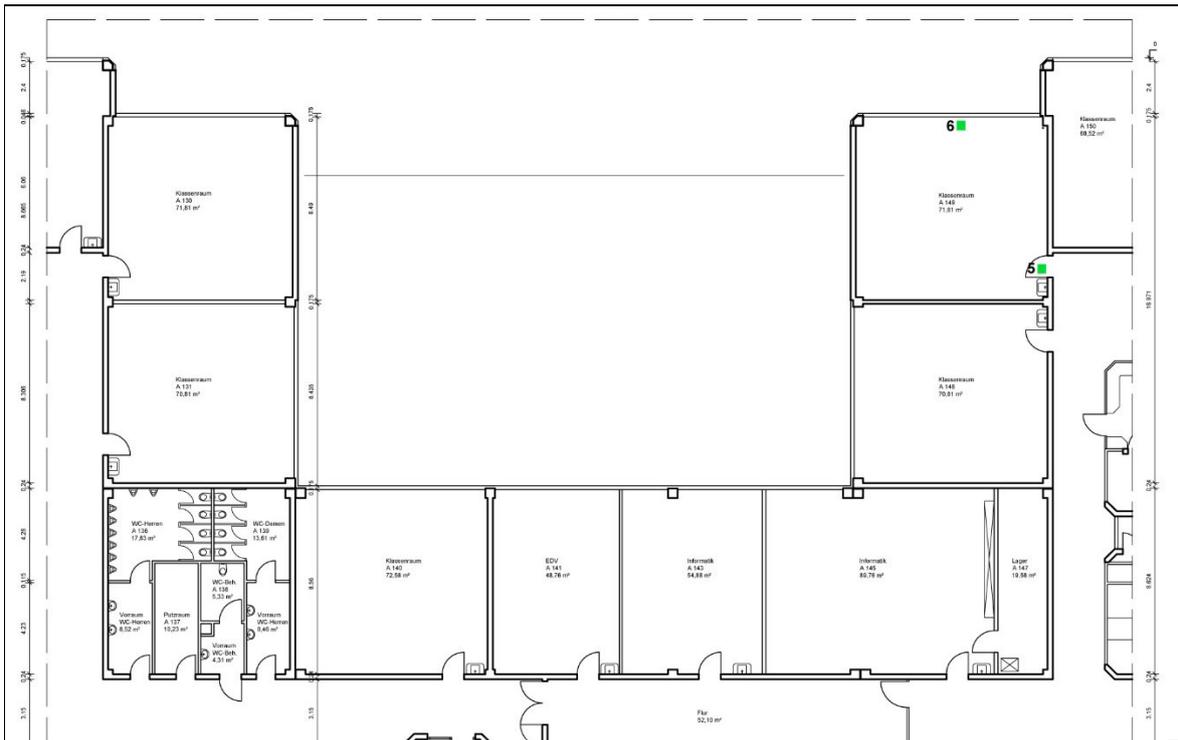
Abb. 6:
Teilgrundriss OG mit Klassenräumen und Eintragung der Öffnungsstellen Ö5 und Ö6

0,3 cm	Linoleum
0,1 cm	Kleberschicht
5,5 cm	Gussasphalt
1 cm	Holzfaslerplatte
1 cm	Perlite
<hr/>	
7,9 cm	Gesamtaufbau

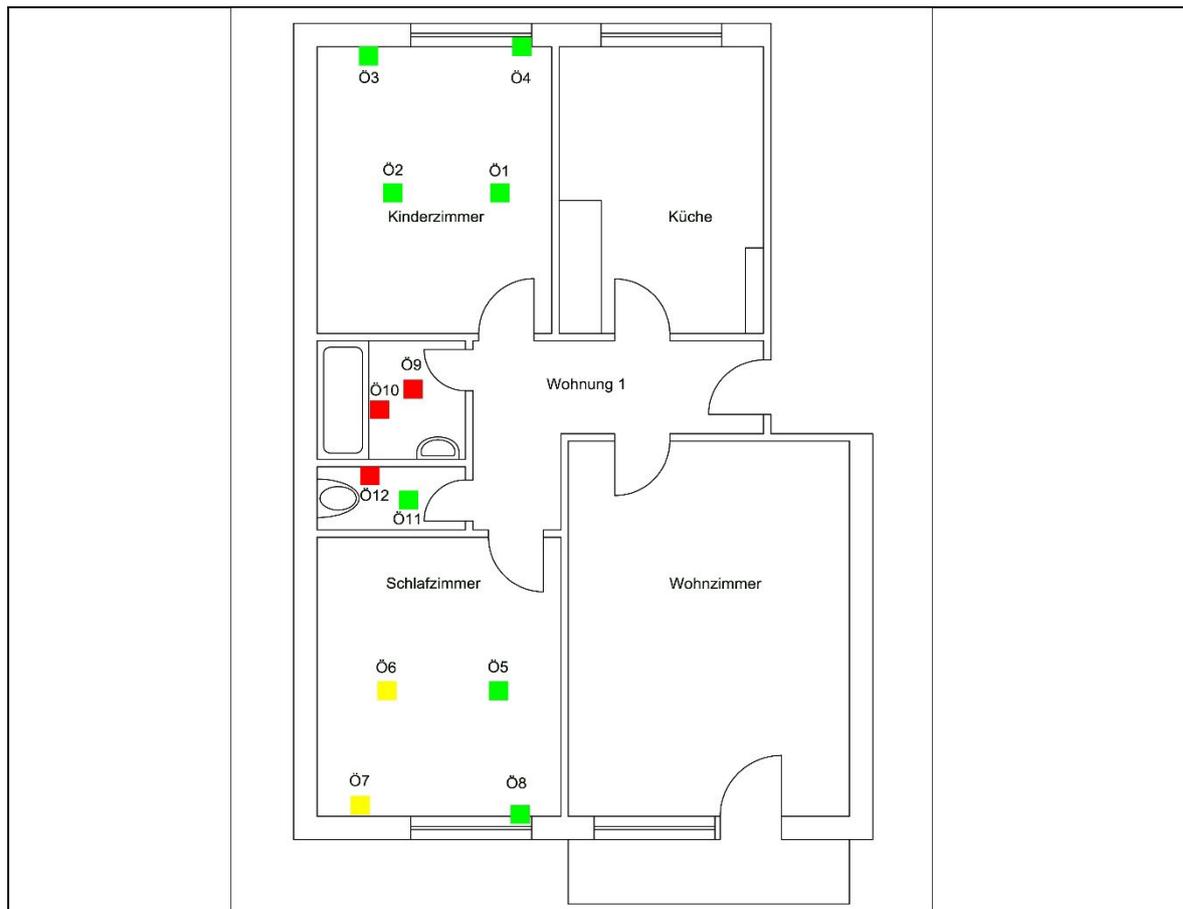
Abb. 23:
Grundriss der Wohnung 03-1 des Mehrfamilienhauses im 1. Obergeschoss mit Eintragung der Öffnungsstellen

0,5 cm	Laminat
	Trennvlies
0,3 cm	Linoleum
5 cm	Zementestrich
	Trennlage (bituminös)
2,5 cm	Mineralwolle-Dämmung
8,3 cm	Gesamtaufbau

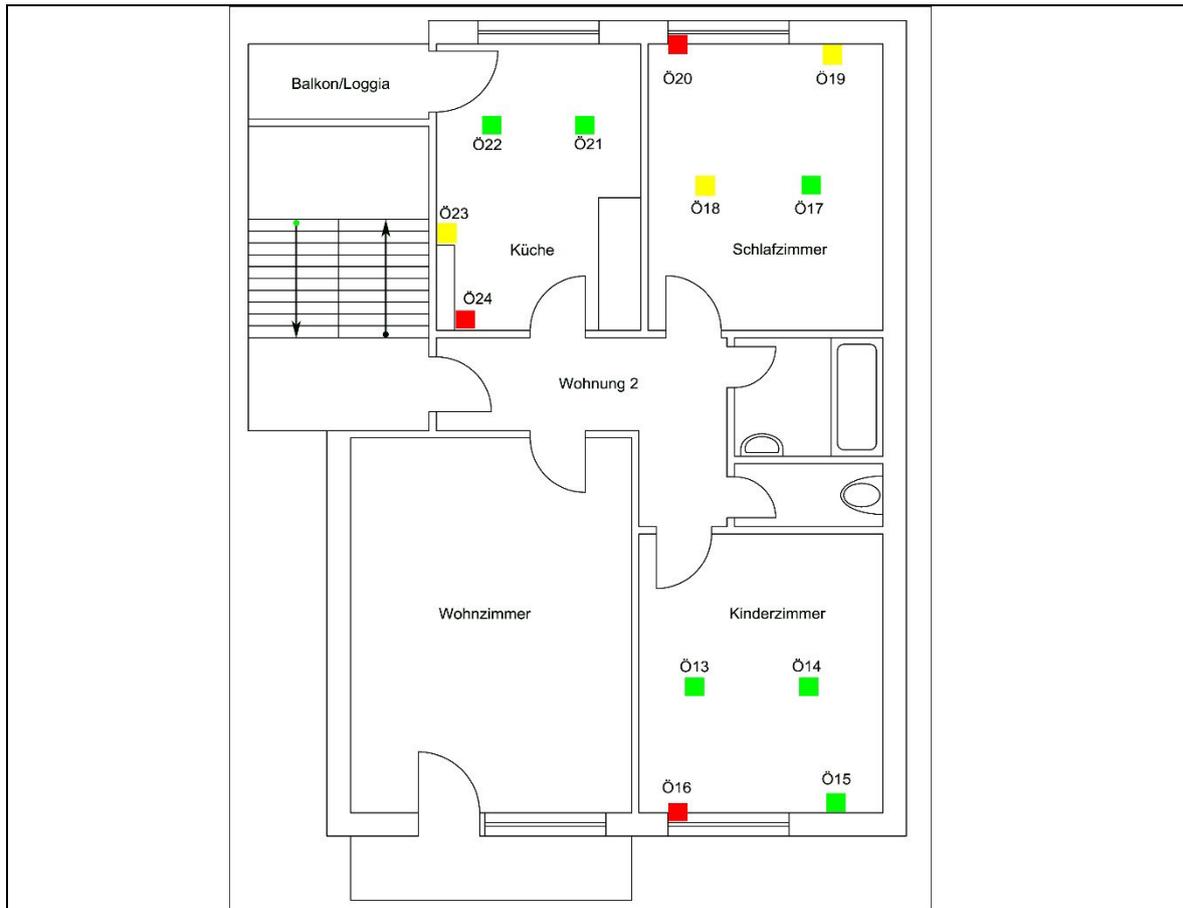
Abb. 38:
Grundriss der Wohnung 03-2 des Mehrfamilienhauses im 1. Obergeschoss mit Eintragung der Öffnungsstellen

0,3 cm	PVC bzw. Linoleum
4 cm	Zementestrich
	Trennlage (bituminös)
2,5 cm	Mineralwolle-Dämmung
6,8 cm	Gesamtaufbau

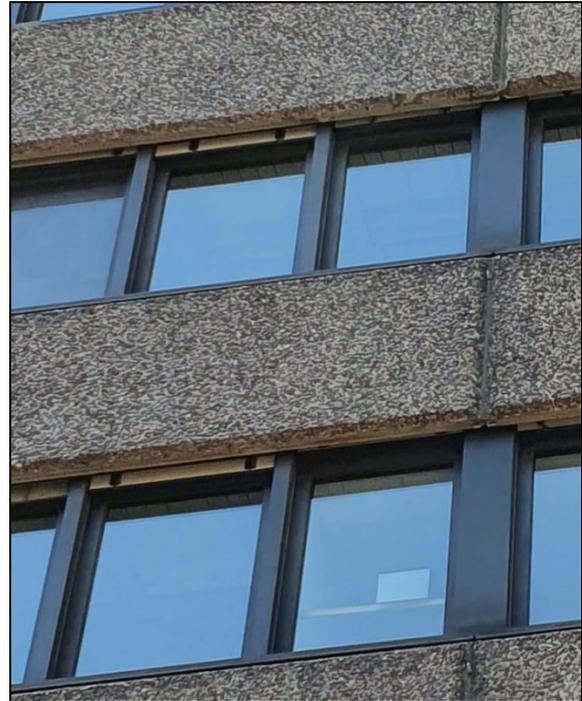
Abb. 54:
Die Brüstungselemente der Fassade bestehen aus vorgehängten Waschbetonplatten

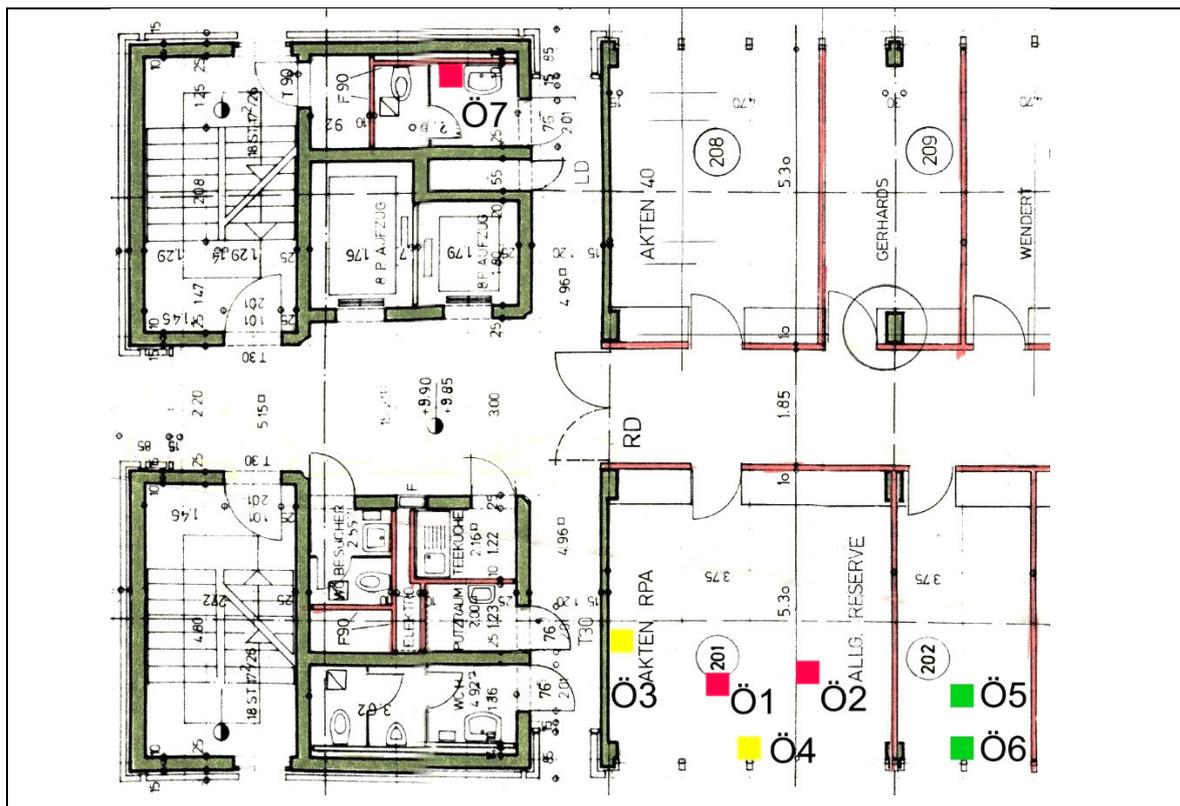
Abb. 55:

Teilgrundriss des Verwaltungsgebäudes im 2. Obergeschoss mit Eintragung der Öffnungsstellen

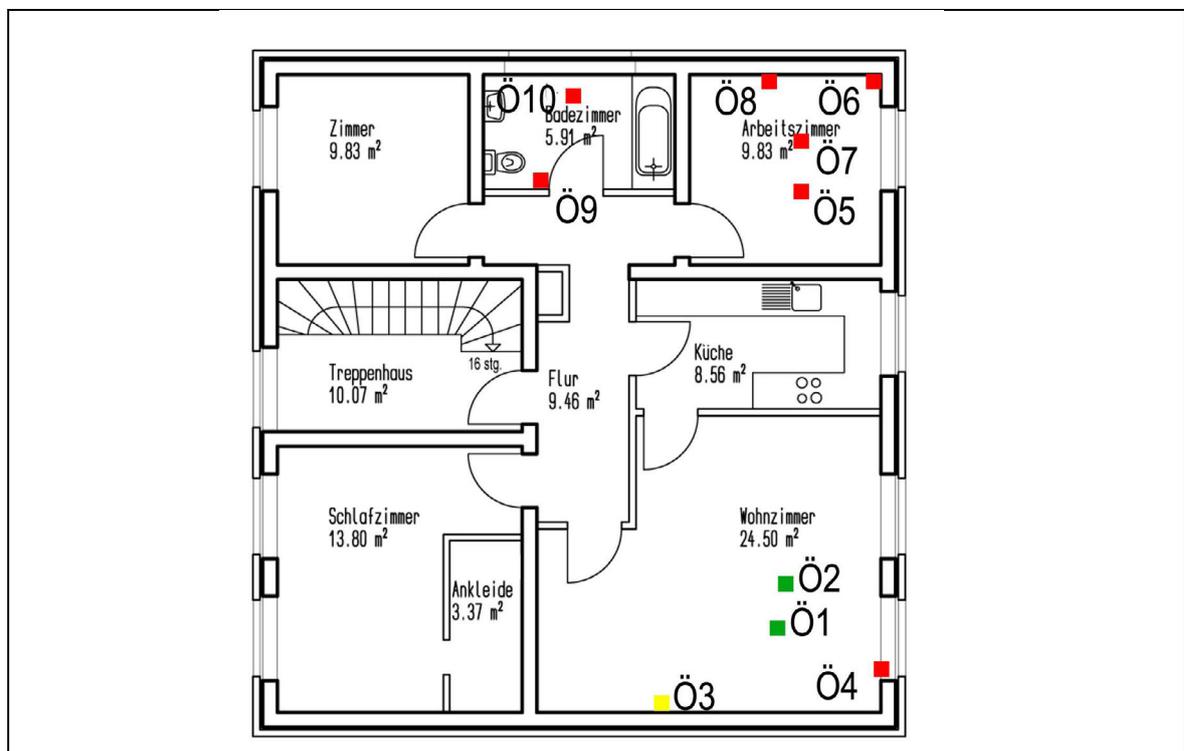
Abb. 68:

Grundriss des Zweifamilienhauses im 1. Obergeschoss mit Eintragung der Öffnungsstellen

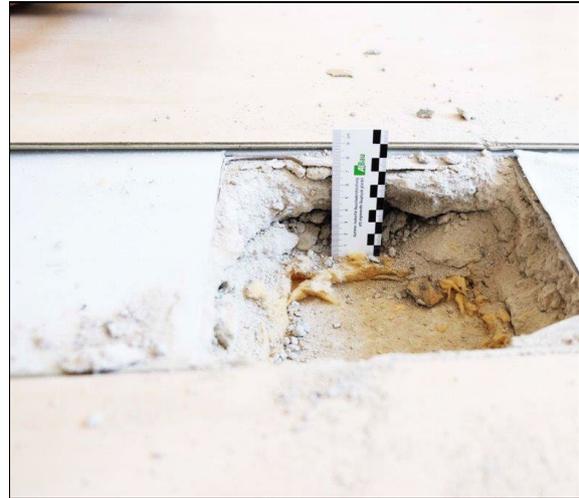
Abb. 72:
Wohnraum. Die Höhe des Bodenaufbaus ist am Rissweitenmaßstab mit ca. 7 cm ablesbar. Die Mineralwollgedämmung ist lediglich 1 cm dick.

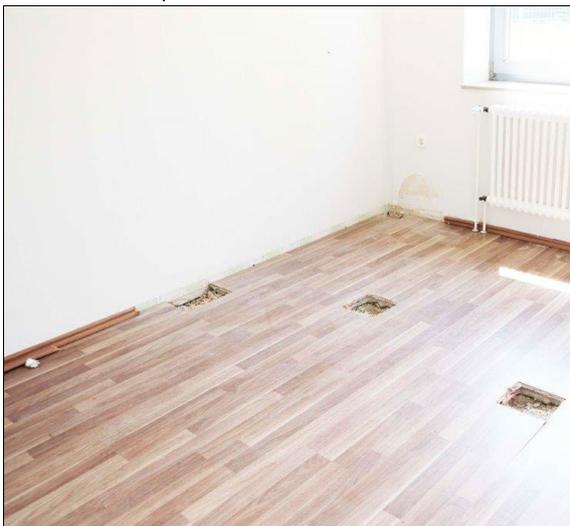
Abb. 73:
Kinderzimmer. Übersicht mit vier Öffnungsstellen. Es gibt zwei Öffnungsstellen in Raummitte, eine an der giebelseitigen, fensterlosen Außenwand und eine in der Außenwanddecke.

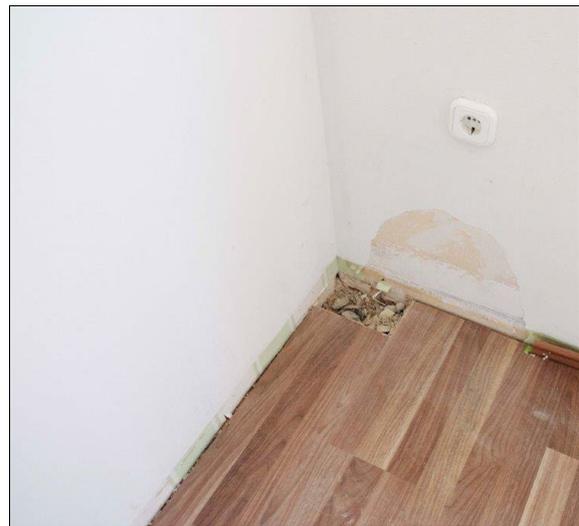
Abb. 74:
Kinderzimmer, Öffnungsstelle in der Außenwanddecke. Die Tapete ist dort teilweise abgerissen.

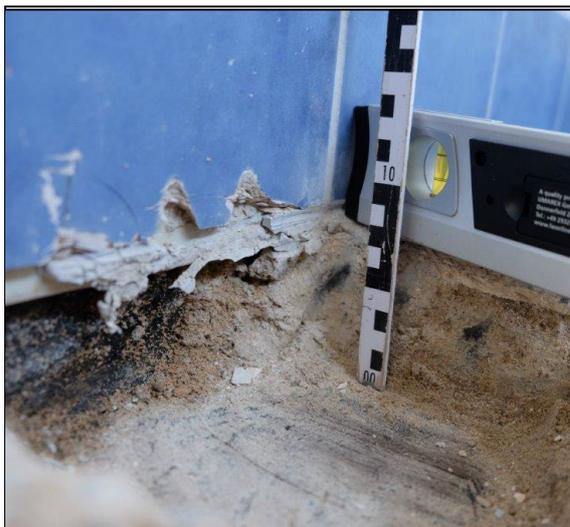
Abb. 77:
Badezimmer, Öffnungsstelle an der Tür. Am Rissweitenmaßstab ist die Aufbauhöhe von ca. 7 cm abzulesen. Es ist keine Dämmschicht eingebaut.

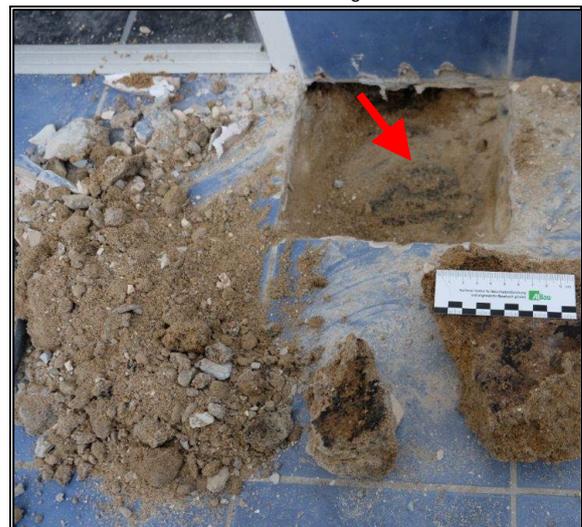
Abb. 78:
Badezimmer, Öffnungsstelle an der Tür. Der entnommene Estrich zeigt an der Unterseite eine Schwärzebildung. Unter dem Estrich ist eine Abdichtung aus Bitumen eingebaut (s. Pfeil).

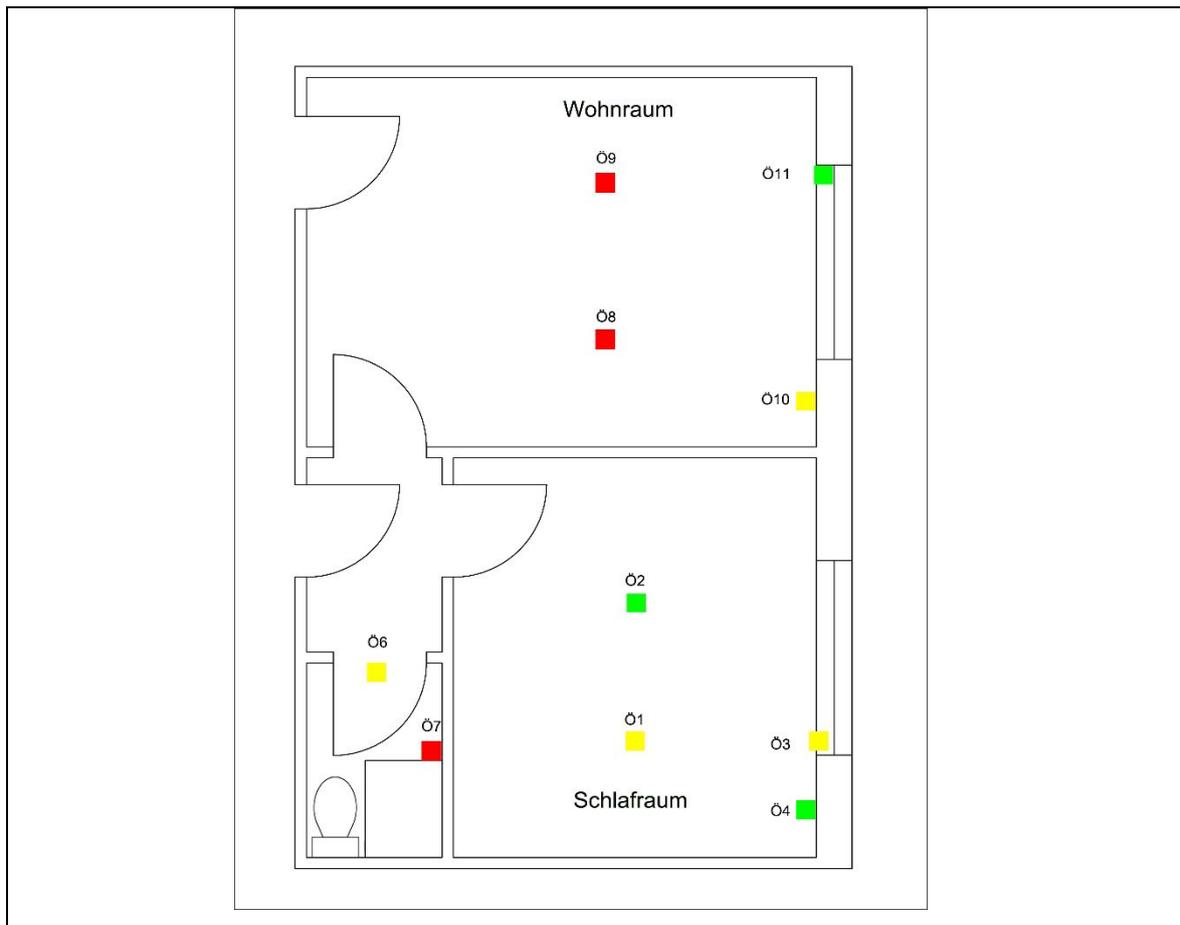
Abb. 81:
Grundriss der Wohnung im 2. Obergeschoss mit Eintragung der Öffnungsstellen

0,7 cm	Laminat
0,3 cm	Teppich
5 cm	Estrich
	Trennlage (Bitumenpapier)
2,5 cm	EPS-Dämmung (obere Lage)
2,5 cm	EPS-Dämmung (untere Lage)
11 cm	Gesamtaufbau

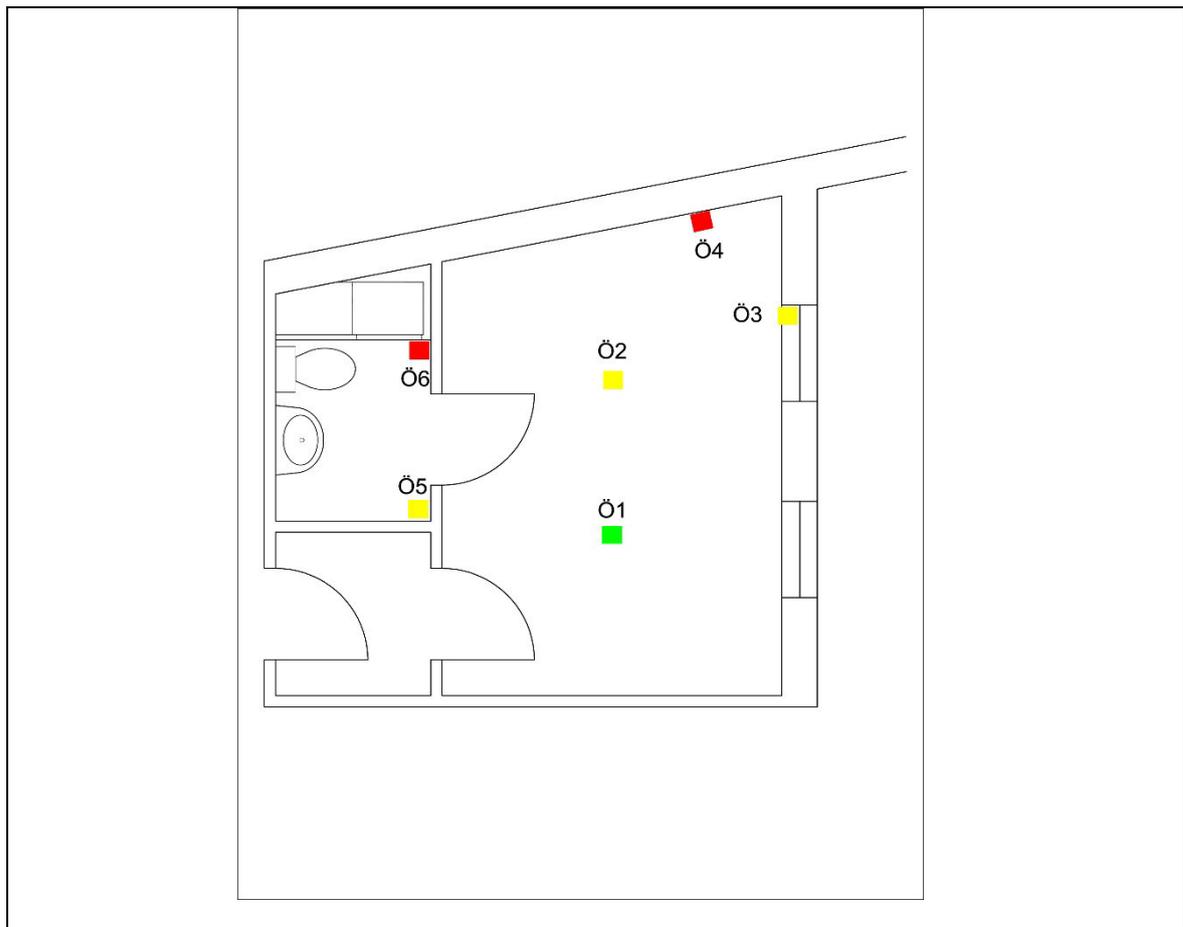
Abb. 96:
Grundriss der Wohnung 11-2 im 2. Obergeschoss mit Eintragung der Öffnungsstellen

0,7 cm	Laminat
0,3 cm	Teppich
5 cm	Estrich
	Trennlage (Bitumenpapier)
2,5 cm	EPS-Dämmung (obere Lage)
2,5 cm	EPS-Dämmung (untere Lage)
11 cm	Gesamtaufbau

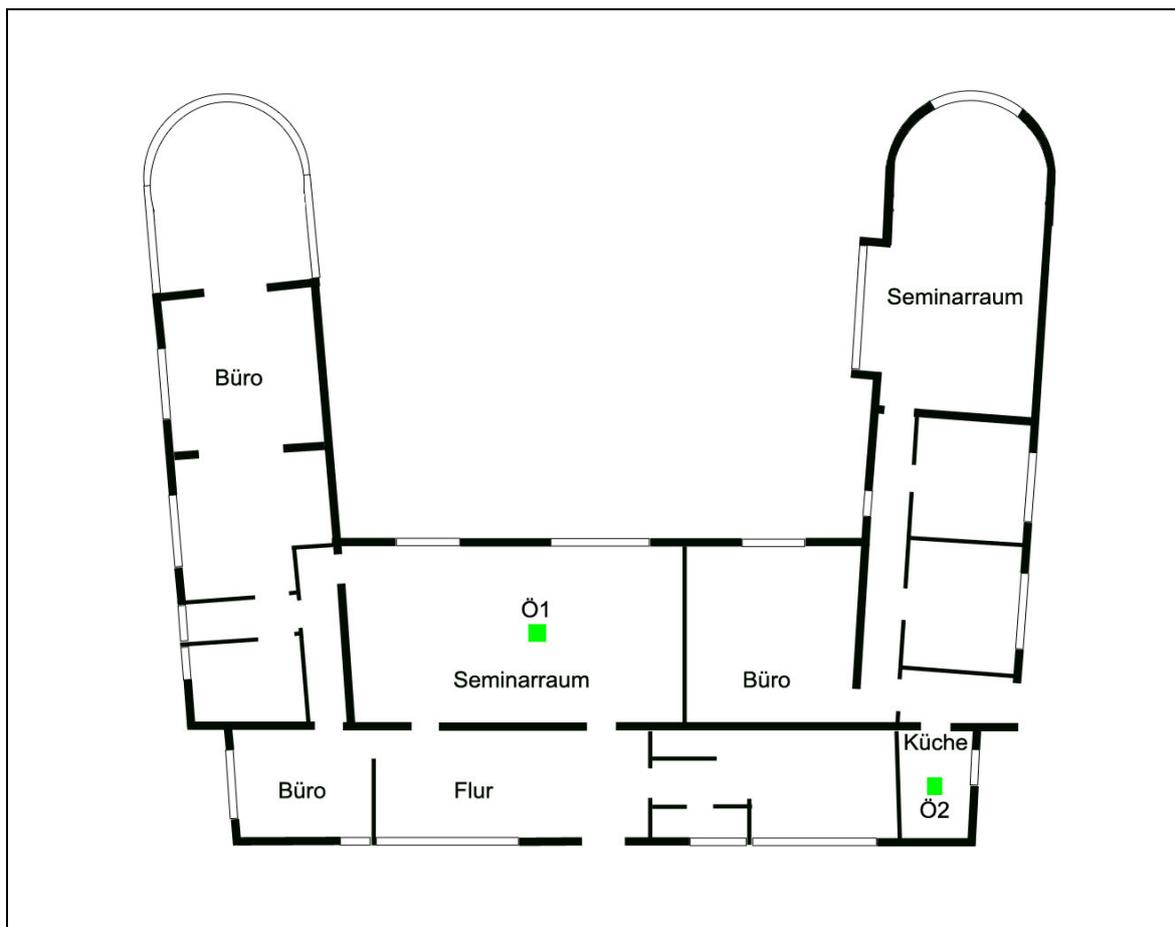
Abb. 109:
Grundriss des Büro- und Seminargebäudes im Erdgeschoss mit Eintragung der Öffnungsstellen

0,7 cm	Teppich
0,2 cm	Teppichkleber
2,2 cm	Massivholzdiele
1,5 cm	Gussasphalt
1 cm	Holzfaserverplatte (bituminiert)
2 cm	Sandschüttung
	Bodenplatte
7,6 cm	Gesamtaufbau

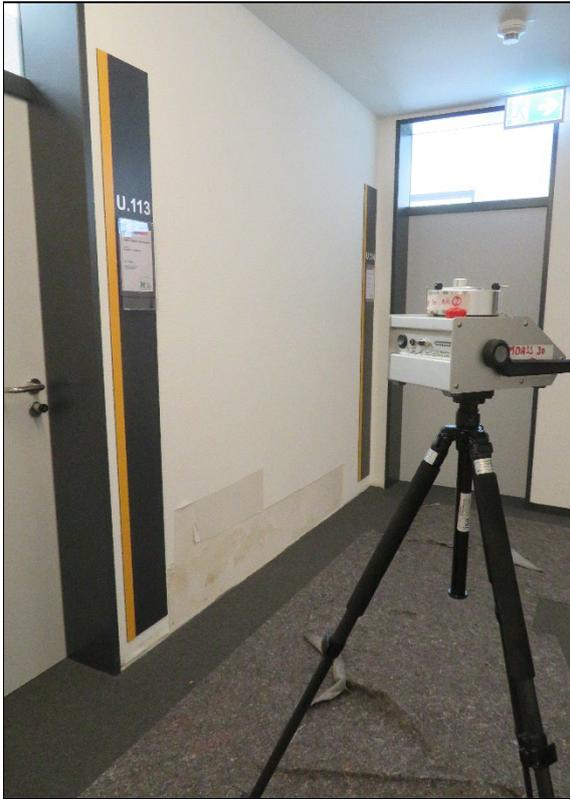
Abb. 118:
Raumluftmessung im Flur des Verwaltungsgebäudes

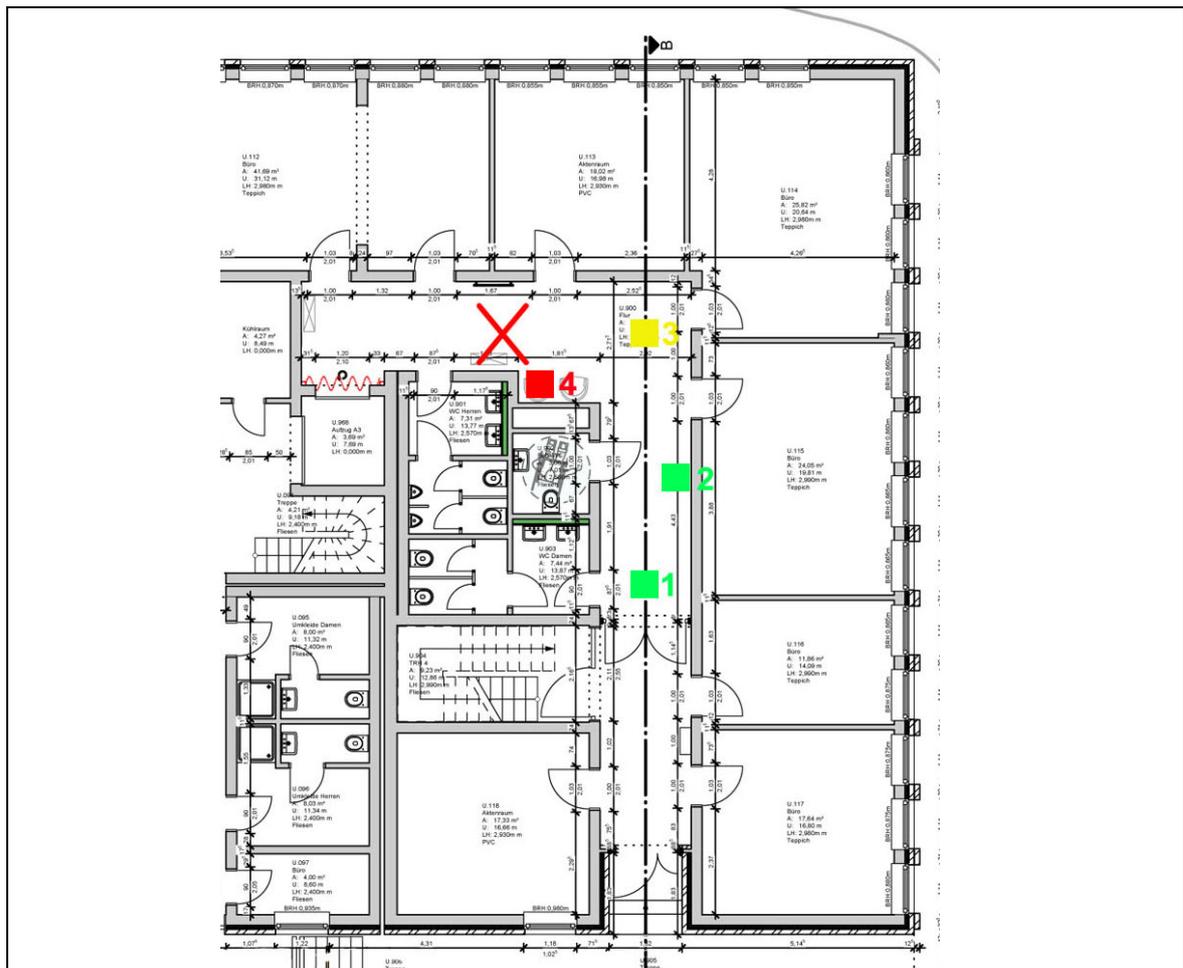
Abb. 120:
Teilgrundriss des Verwaltungsgebäudes im Untergeschoss mit Eintragung der Öffnungsstellen und dem Standort der Raumluftmessung

0,5 cm	Teppich + Kleber
7,5 cm	Zementestrich bituminierte Papierlage
2 cm	EPS-Dämmung PE-Folie
10 cm	Gesamtaufbau

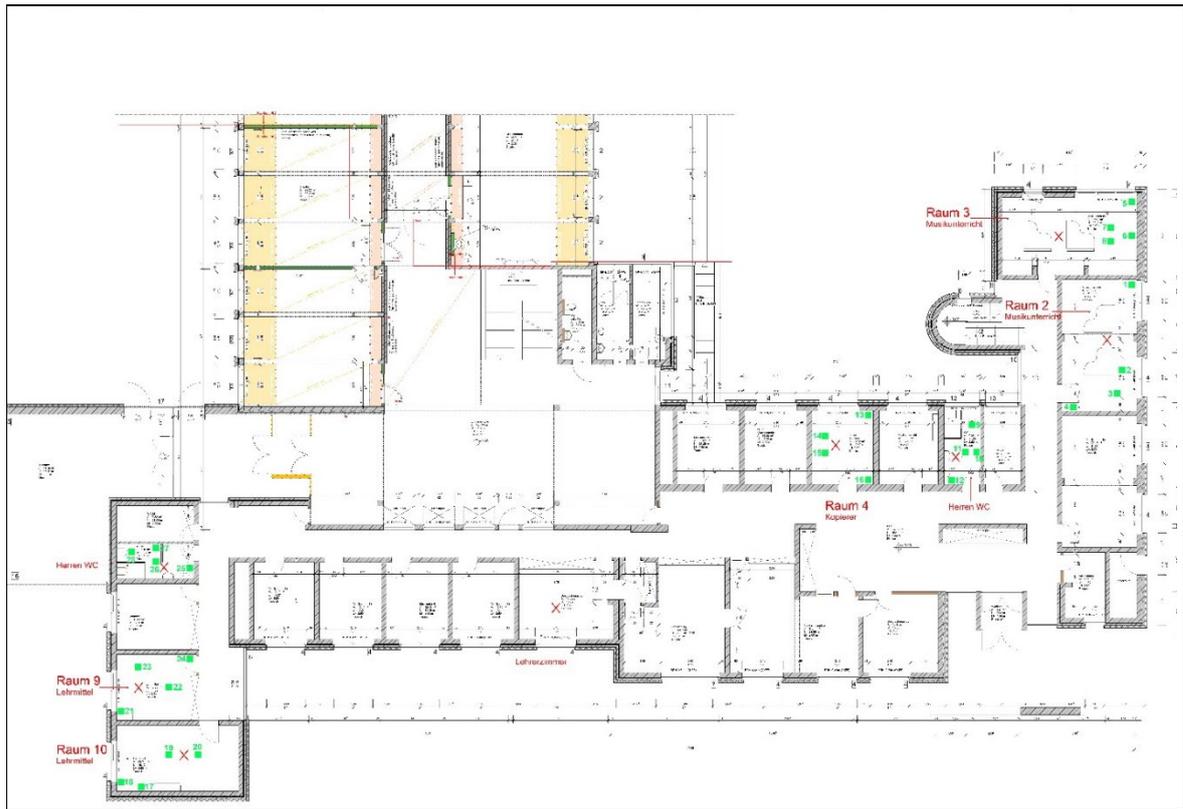
Abb. 134:
Teilgrundriss der Musikschule im Erdgeschoss mit Eintragung der Öffnungsstellen und den Standorten der Raumluftmessungen

0,5 cm Teppich + Kleber
6 cm Zementestrich bituminierte Papierlage
2 cm KMF-Dämmung PE-Folie
8,5 cm Gesamtaufbau

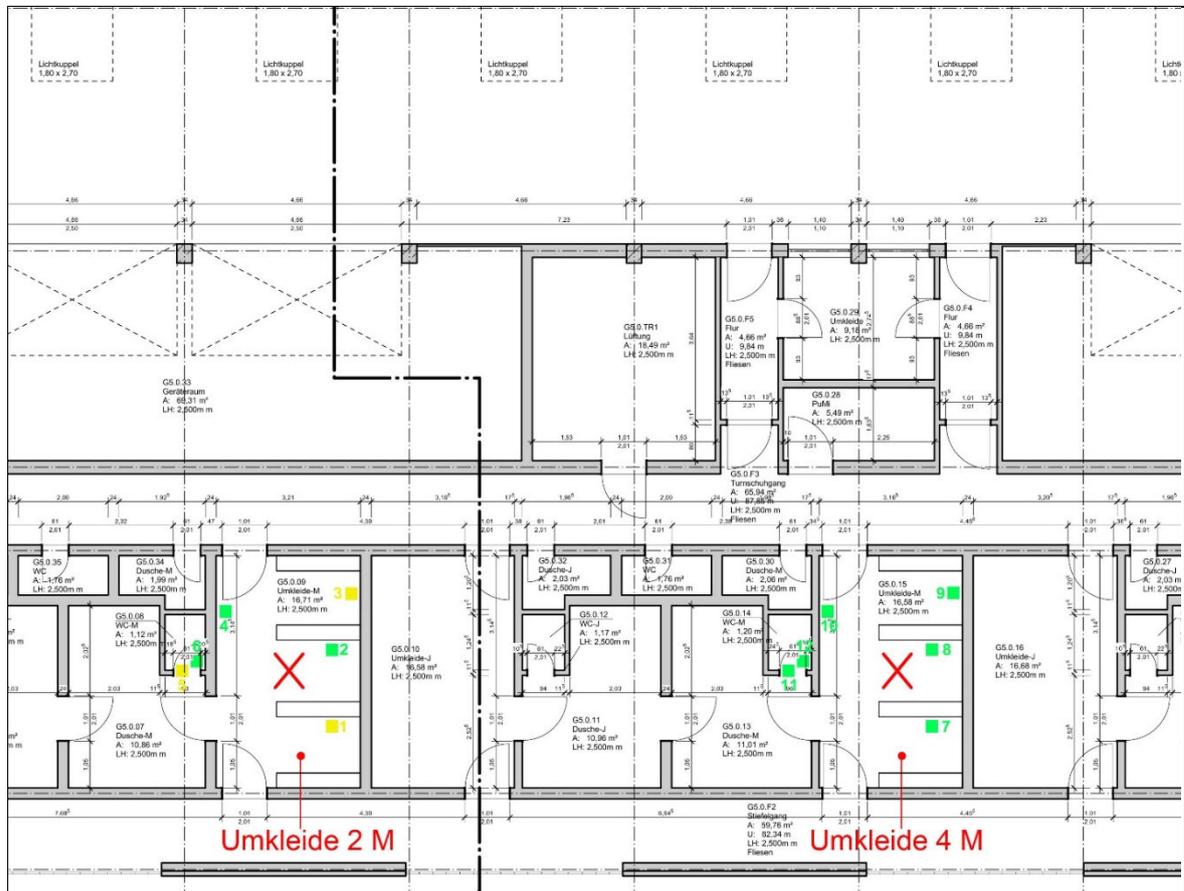
Abb. 151:

Teilgrundriss der Umkleiden und der WCs der Sporthalle im Erdgeschoss mit Eintragung der Öffnungsstellen und den Standorten der Raumluftmessung

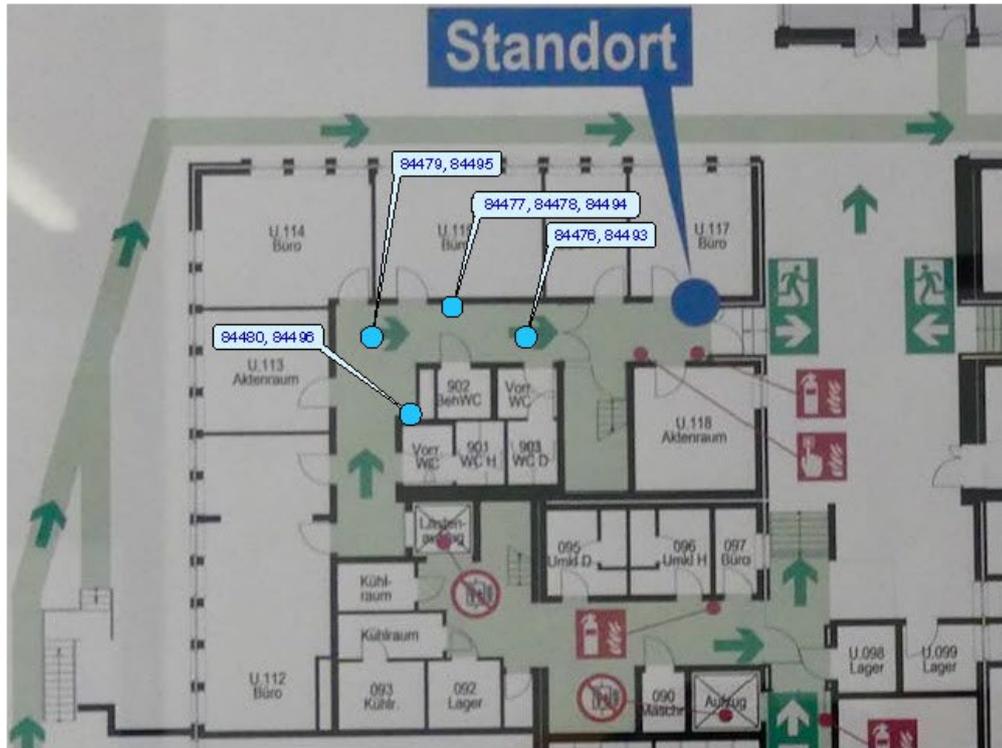
Abbildung 1: Planausschnitt als Übersicht zur Lage der Probenentnahmestellen
