BBSR-  
Online-Publikation  
50/2023

# HochhausBestand

Best Practice im Umgang mit Bürohochhäusern aus den 1950er/1960er-Jahren

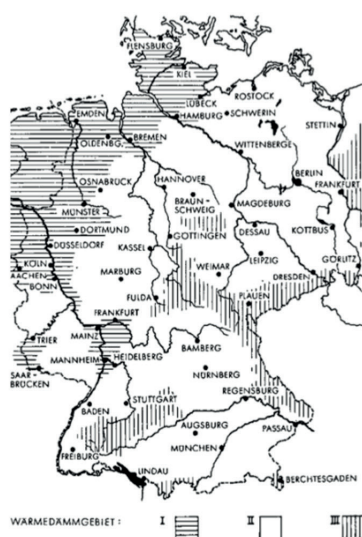
Abb. 5: Wärmedämmgebiete I, II und III gemäß DIN 4108:1952-07

Die wichtigsten heutigen normativen Vorgaben stammen aus der DIN 4108, deren Ausgabe aus dem Jahr 1952 [5] bereits Angaben zu Wärmedurchlasswiderständen für Bauteile in Abhängigkeit verschiedener Wärmedämmgebiete beinhaltet (Abb. 5).
