# Holzkeildolle als Reparaturverbindung. Teil 1: Forschungsbericht

## **Teil 1: Forschungsbericht**

**Einsatz der Holzkeildolle als Möglichkeit neuer Reparaturverbindungen für die Denkmalschutzanforderungen des schonenden Substanzumgangs und der Materialgerechtigkeit**

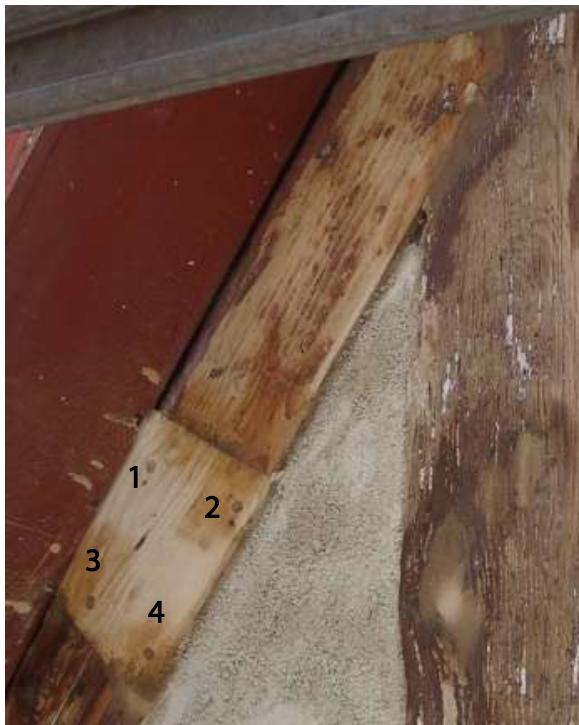
**OBJEKT 1 – RATHAUS DUDESTADT****SPARREN-PASSSTÜCK (FASSADE)**

**ALLG. PARAMETER DER REPARATUR****Passstück**

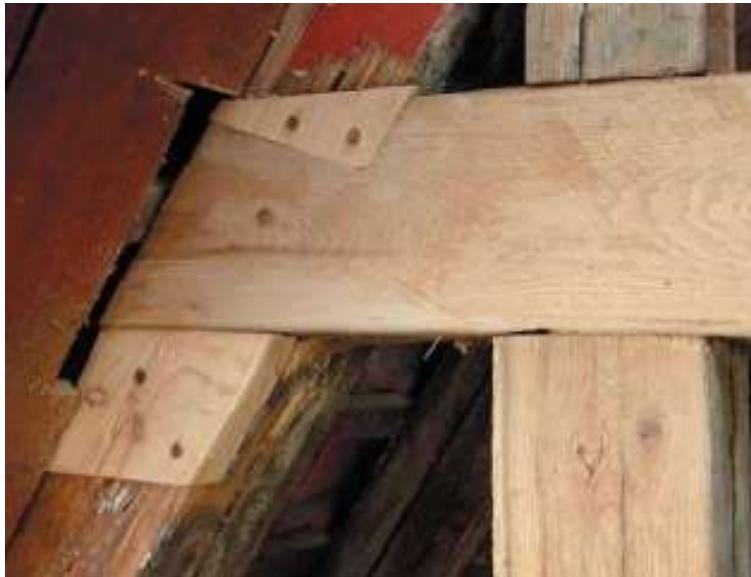
**OBJEKT 1 – RATHAUS DUDESTADT****SPARREN-PASSSTÜCKE (FASSADE)**

**ALLG. PARAMETER DER REPARATUR**

Passstück

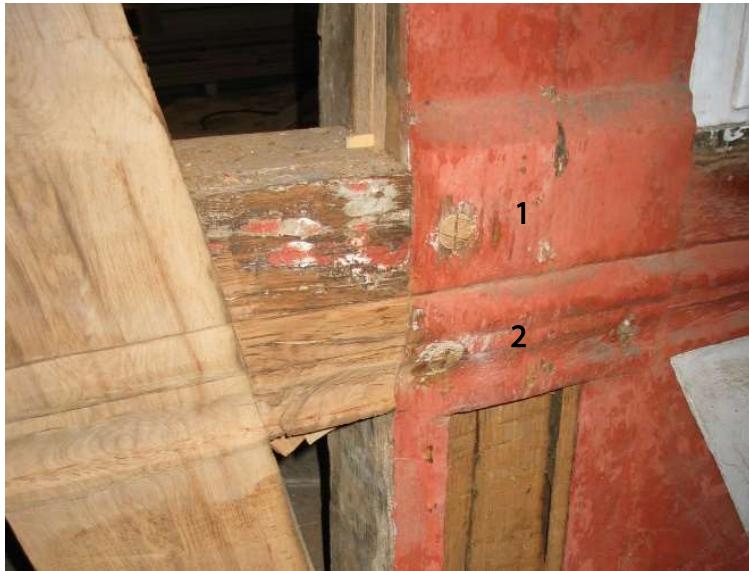
**OBJEKT 1 – RATHAUS DUDERSTADT****STREBEN-TEILAUSTAUSCH (FASSADE)**

**ALLG. PARAMETER DER REPARATUR**

Teilaustausch

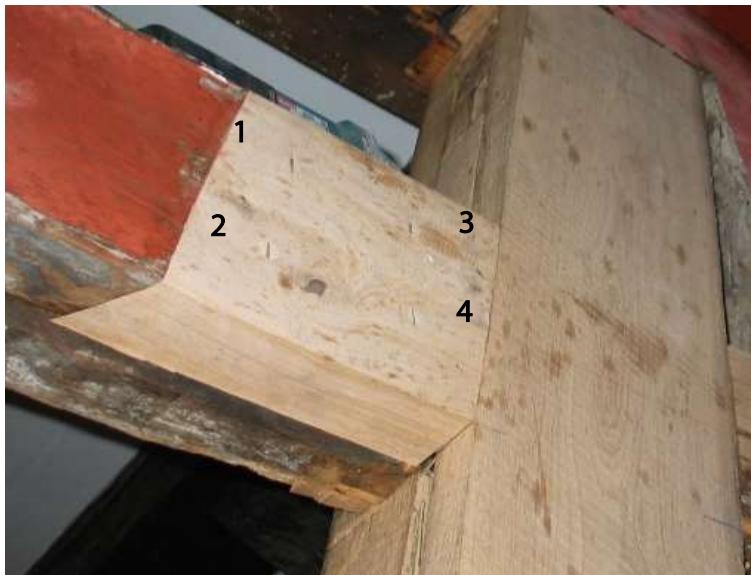
**OBJEKT 1 – RATHAUS DUDESTADT****RIEGEL-PASSSTÜCK (FASSADE)**

**ALLG. PARAMETER DER REPARATUR****Passstück**

Material Bauteil Bestand	LH
Material Bauteil Ersatz	LH
Material Dollen	EI
Material Keile	EI
Anzahl HKD in der Reparatur	4
Dollendurchmesser [mm]	15*
Breite des Bauteils [mm]	250*
Höhe des Bauteils [mm]	200*

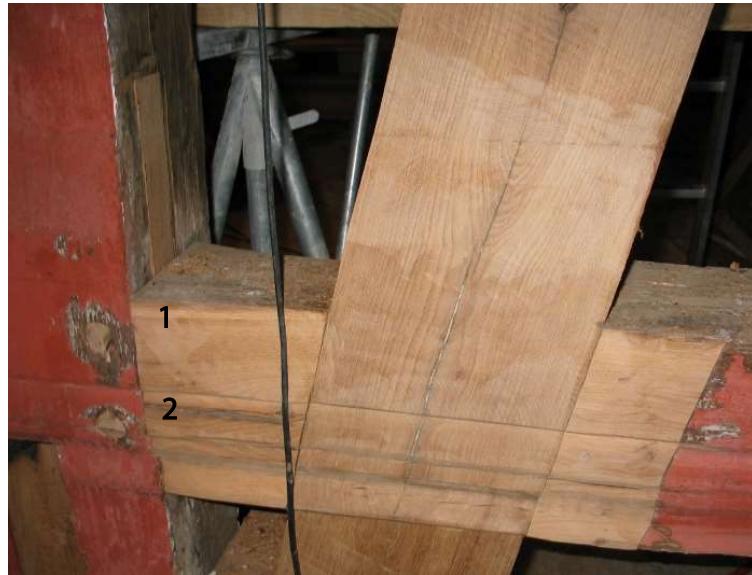
**OBJEKT 1 – RATHAUS DUDESTADT****RIEGEL-TEILAUSTAUSCH, RIEGEL-PASSSTÜCK (FASSADE)**

**ALLG. PARAMETER DER REPARATUR**

Teilaustausch, Passstück

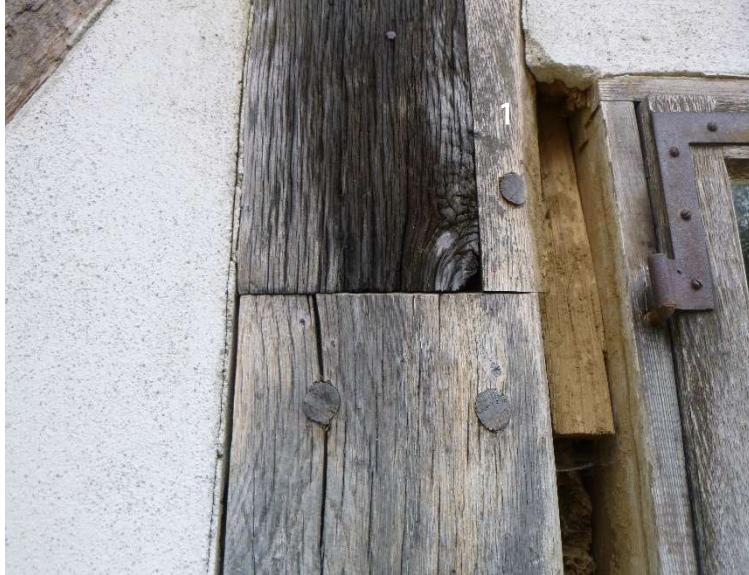
## STÄNDER-PASSTÜCK (FASSADE)

## ALLG. PARAMETER DER REPARATUR

## Passtück

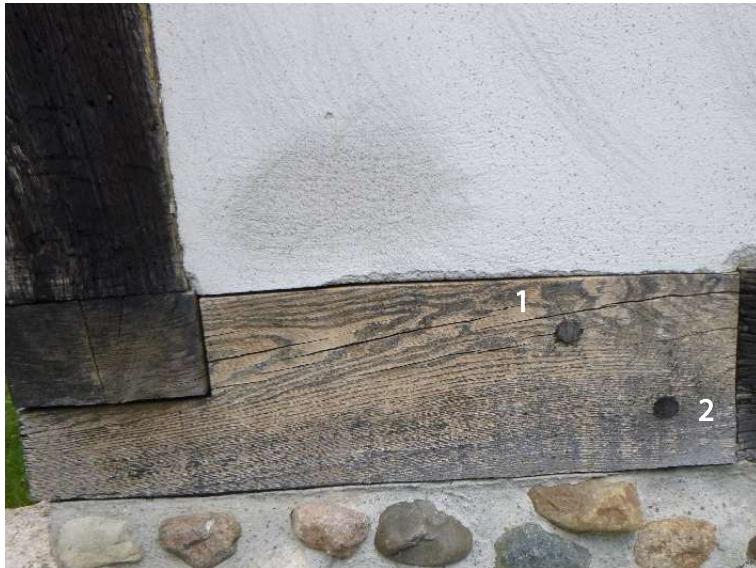
## SCHWELLEN-TEILAUSTAUSCH (FASSADE)

## ALLG. PARAMETER DER REPARATUR

Teilaustausch, Blattverbindung

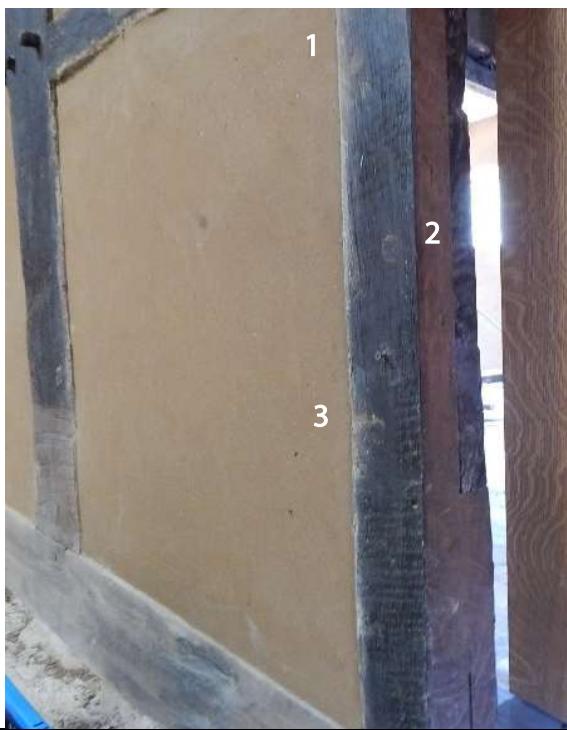
**OBJEKT 2 – BAUERNHAUSMUSEUM BORTFELD****STÄNDER-TEILAUSTAUSCH (INNENRAUM)**

**ALLG. PARAMETER DER REPARATUR**

Teilaustausch, Blattverbindung

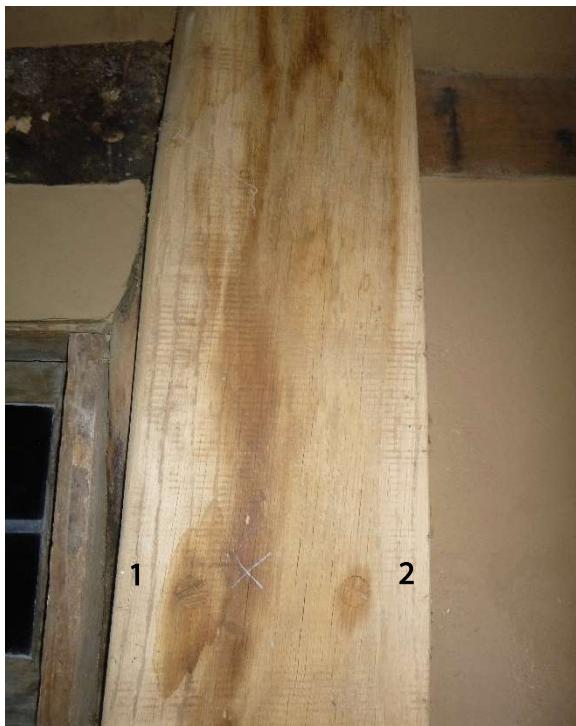
## ERGÄNZUNGSBAUTEIL (INNENRAUM)

## ALLG. PARAMETER DER REPARATUR

## Ergänzungsbauteil Klappstiel

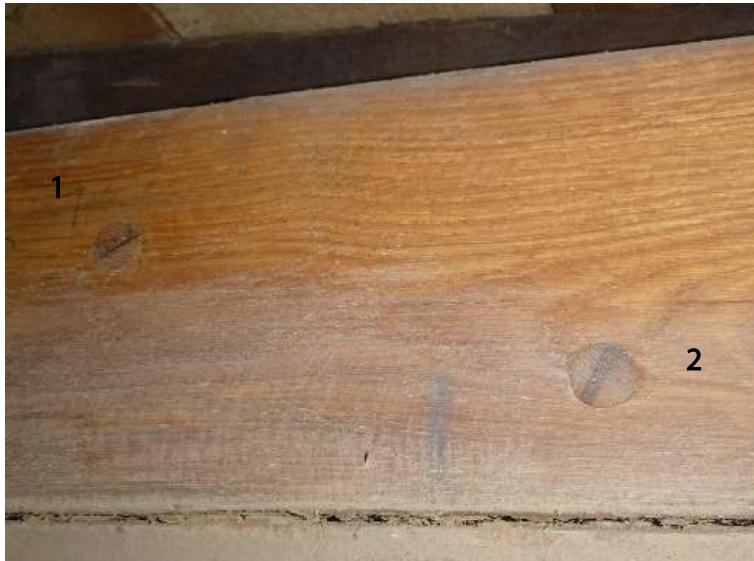
## RÄHM-TEILAUSTAUSCH (INNENRAUM)

## ALLG. PARAMETER DER REPARATUR

## Teilaustausch

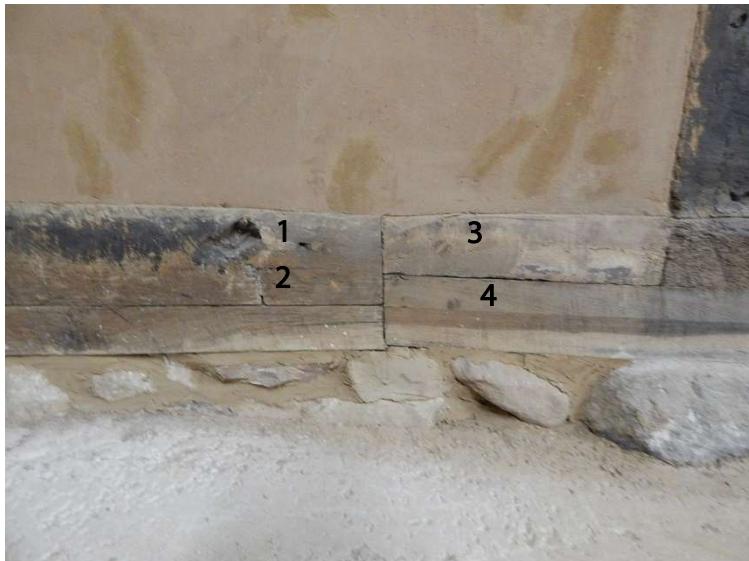
**OBJEKT 2 – BAUERNHAUSMUSEUM BORTFELD****SCHWELLEN-TEILAUSTAUSCH (INNENRAUM)**

**ALLG. PARAMETER DER REPARATUR****Teilaustausch**

Material Bauteil Bestand	LH
Material Bauteil Ersatz	LH
Material Dollen	EI
Material Keile	EI
Anzahl HKD in der Reparatur	4
Dollendurchmesser [mm]	20
Breite des Bauteils [mm]	*
Höhe des Bauteils [mm]	**

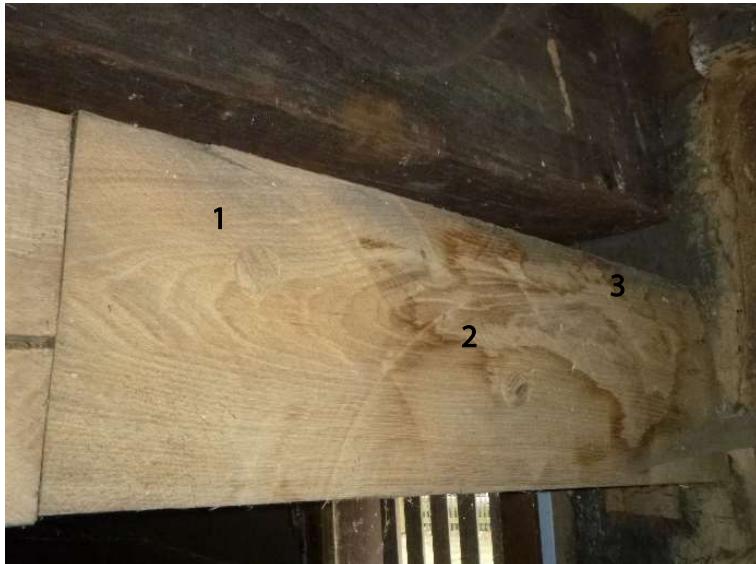
## DECKENBALKEN-PASSSTÜCK (INNENRAUM)

## ALLG. PARAMETER DER REPARATUR

## Passstück

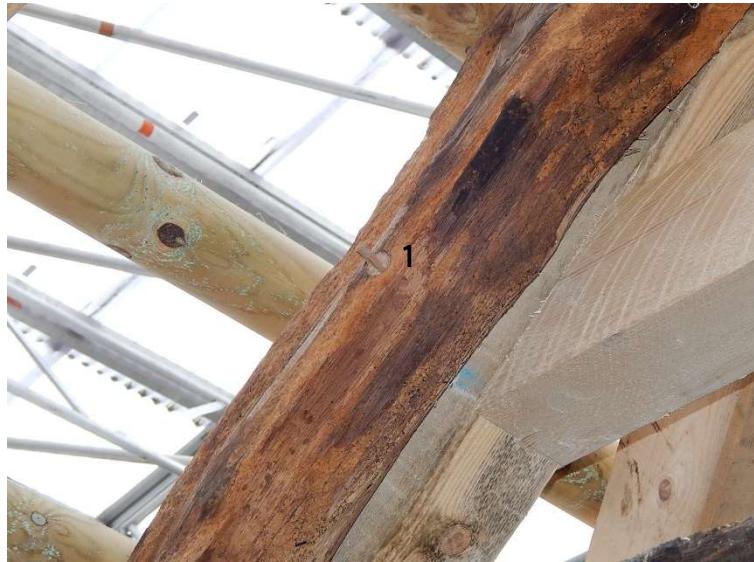
**OBJEKT 2 – BAUERNHAUSMUSEUM BORTFELD****ERGÄNZUNGSBAUTEIL (DACHRAUM)**

**ALLG. PARAMETER DER REPARATUR**

Sicherung Bestandssparren nach Brand	
Material Bauteil Bestand	LH
Material Bauteil Ersatz	NH
Material Dollen	EI
Material Keile	EI
Anzahl HKD in der Reparatur	1/a
Dollendurchmesser [mm]	20*
Breite des Bauteils [mm]	160*
Höhe des Bauteils [mm]	160*

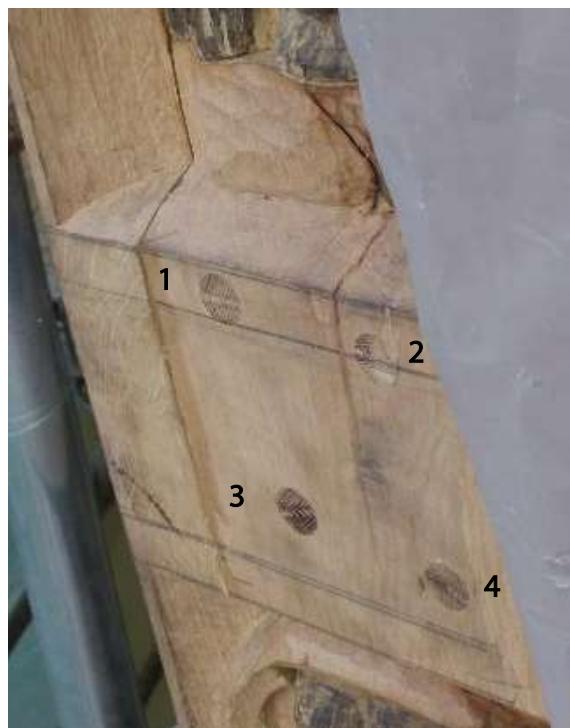
## STÄNDER-PASSSTÜCK (FASSADE)

## ALLG. PARAMETER DER REPARATUR

## Passstück (mit Schnitzwerk)

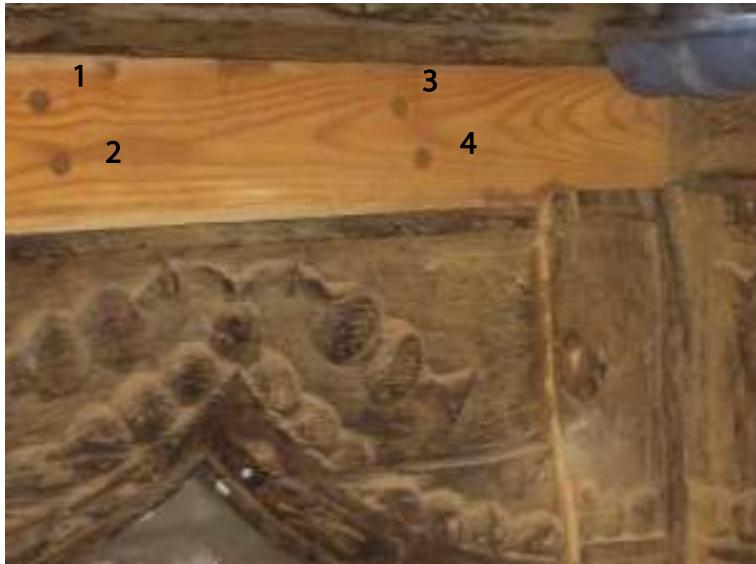
**OBJEKT 3 – BRUSTTUCH GOSLAR****RÄHM-PASSSTÜCK (FASSADE)**

**ALLG. PARAMETER DER REPARATUR****Passstück**

Material Bauteil Bestand	NH
Material Bauteil Ersatz	NH
Material Dollen	EI
Material Keile	EI
Anzahl HKD in der Reparatur	4
Dollendurchmesser [mm]	20*
Breite des Bauteils [mm]	160*
Höhe des Bauteils [mm]	160*

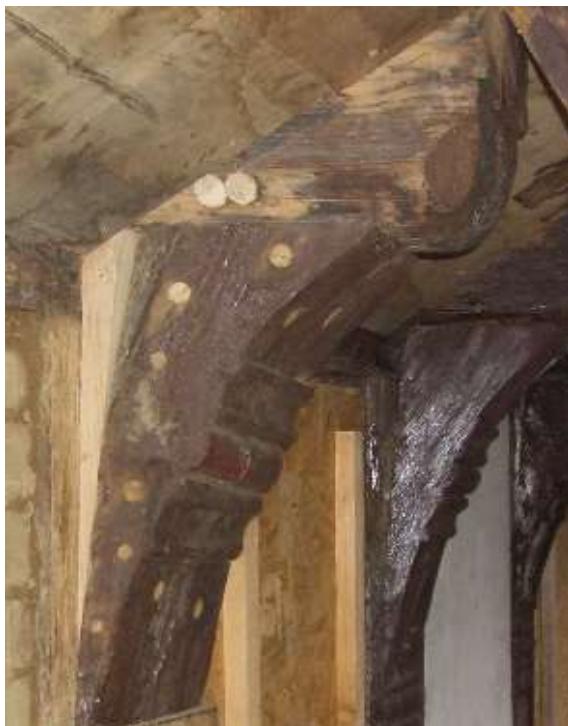
## LAGESICHERUNG (FASSADE)

## ALLG. PARAMETER DER REPARATUR

Lagesicherung Knagge

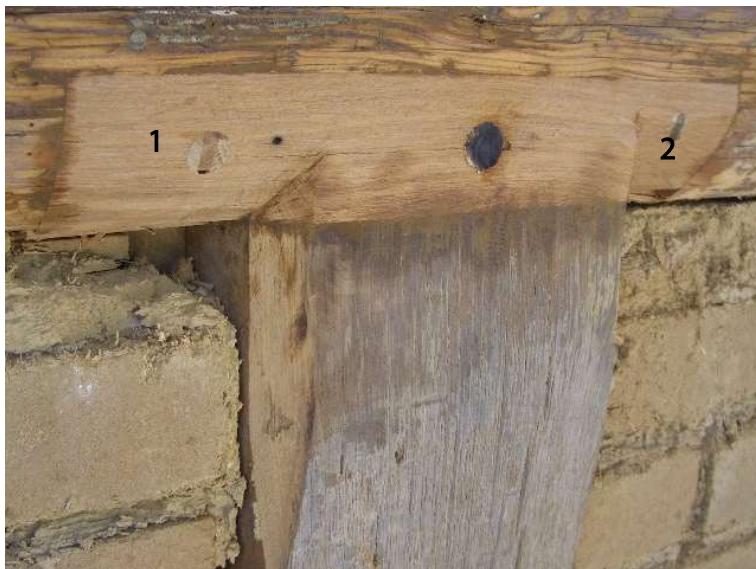
## RÄHM-PASSSTÜCK (FASSADE)

## ALLG. PARAMETER DER REPARATUR

## Passstück

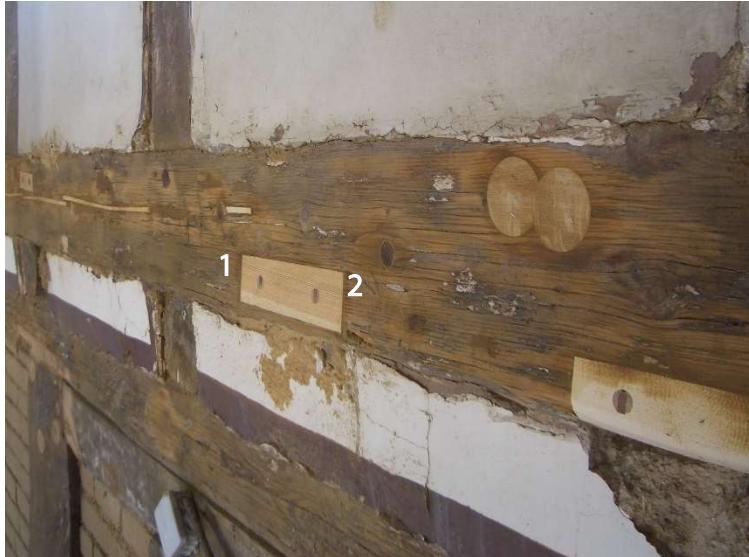
## SCHWELLEN-PASSSTÜCKE (FASSADE)

## ALLG. PARAMETER DER REPARATUR

## Passstücke

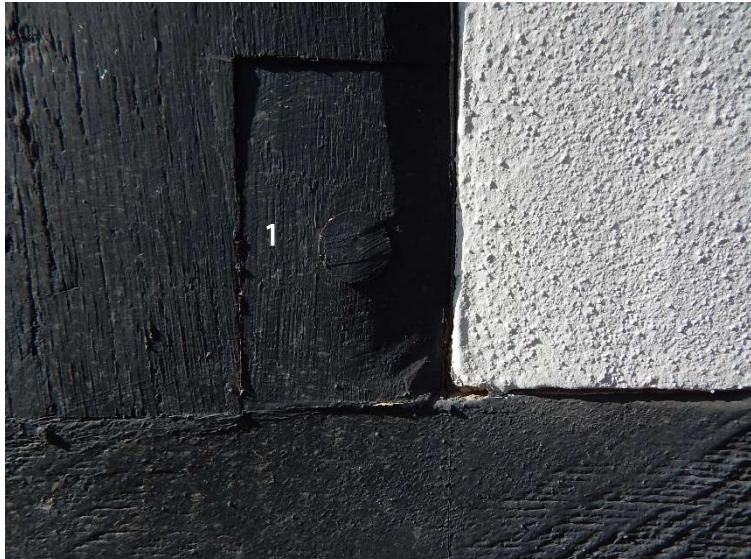
**OBJEKT 4 – STÄDTISCHES MUSEUM GÖTTINGEN, EHEM. POSTHALTEREI****STÄNDER-PASSSTÜCK (FASSADE)**

**ALLG. PARAMETER DER REPARATUR****Passtücke**

Material Bauteil Bestand	-
Material Bauteil Ersatz	-
Material Dollen	EI
Material Keile	EI
Anzahl HKD in der Reparatur	1
Dollendurchmesser [mm]	15
Breite des Bauteils [mm]	50
Höhe des Bauteils [mm]	78

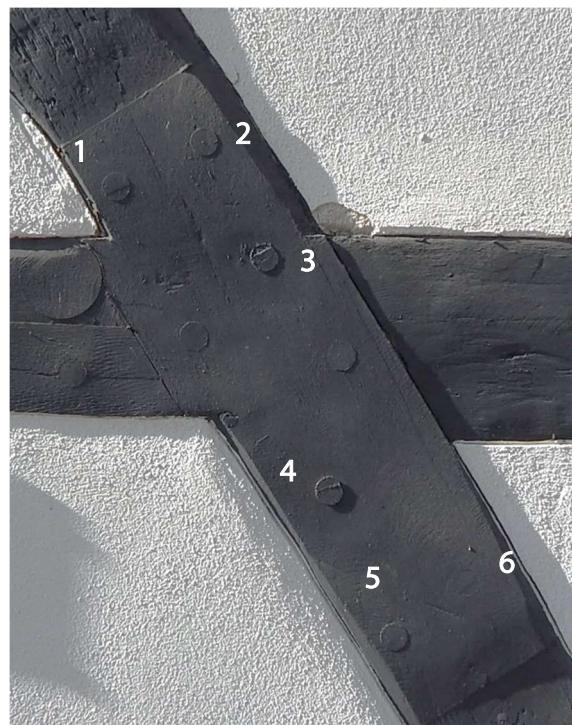
**OBJEKT 4 – STÄDTISCHES MUSEUM GÖTTINGEN, EHEM. POSTHALTEREI**
**STREBEN-PASSSTÜCK (FASSADE)**

**ALLG. PARAMETER DER REPARATUR**
**Passtücke**

Material Bauteil Bestand

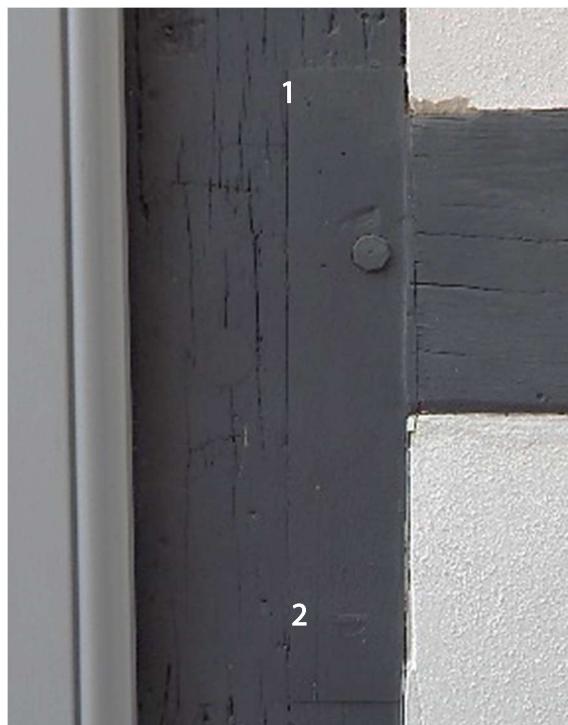
**OBJEKT 4 – STÄDTISCHES MUSEUM GÖTTINGEN, EHEM. POSTHALTEREI****STÄNDER-PASSSTÜCK (FASSADE)**

**ALLG. PARAMETER DER REPARATUR****Passtücke**

Material Bauteil Bestand

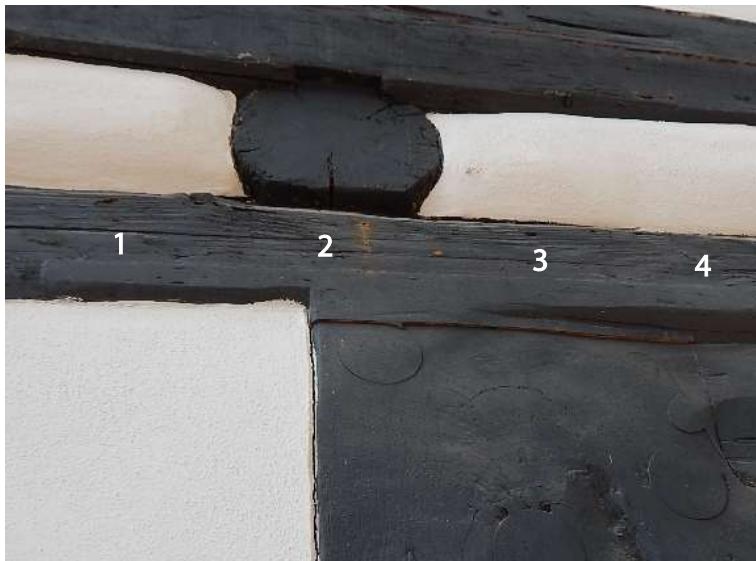
## RÄHM-PASSSTÜCK (FASSADE)

## ALLG. PARAMETER DER REPARATUR

## Passstücke

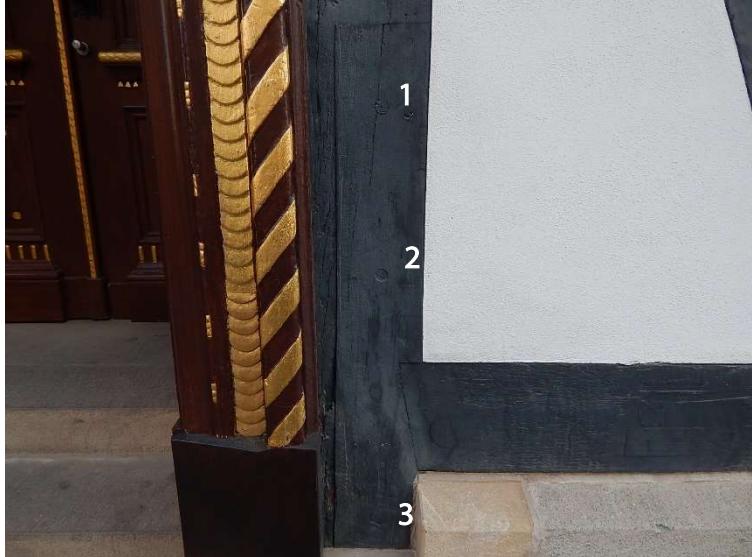
## STÄNDER-PASSSTÜCK (FASSADE)

## ALLG. PARAMETER DER REPARATUR

## Passtücke

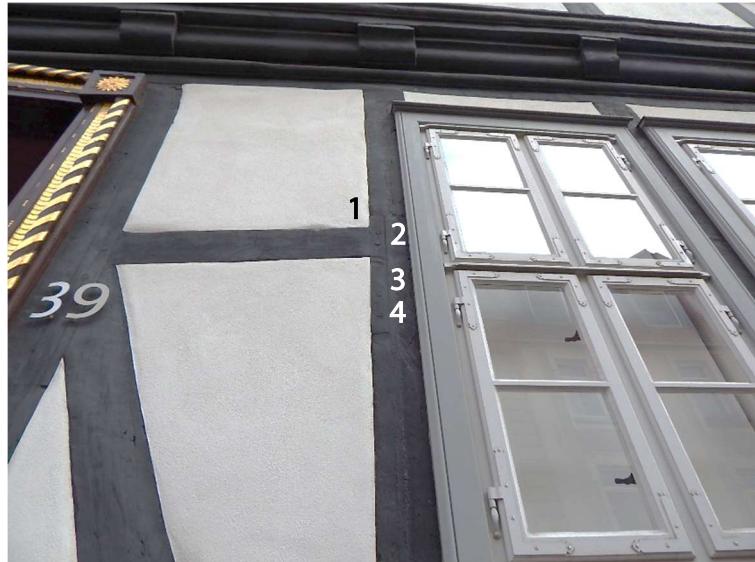
**OBJEKT 4 – STÄDTISCHES MUSEUM GÖTTINGEN, EHEM. POSTHALTEREI****STÄNDER-PASSSTÜCK (FASSADE)**

**ALLG. PARAMETER DER REPARATUR****Passtücke**

Material Bauteil Bestand	-
Material Bauteil Ersatz	-
Material Dollen	EI
Material Keile	EI
Anzahl HKD in der Reparatur	4
Dollendurchmesser [mm]	16
Breite des Bauteils [mm]	50
Höhe des Bauteils [mm]	505

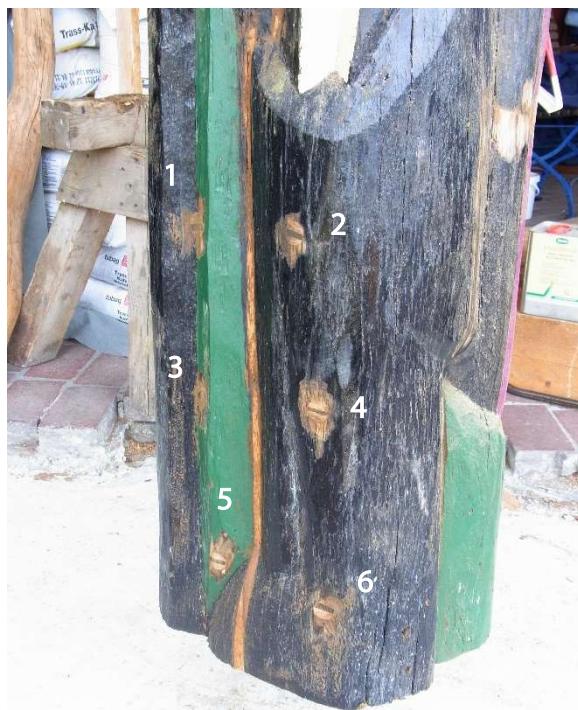
**OBJEKT 5 – CAFÉ WINUWUK BAD HARZBURG****LAGESICHERUNG (AUßenraum)**

**ALLG. PARAMETER DER REPARATUR****Lagesicherung Ständerfuß**

Material Bauteil Bestand	LH
Material Bauteil Ersatz	-
Material Dollen	EI
Material Keile	EI
Anzahl HKD in der Reparatur	6
Dollendurchmesser [mm]	20
Breite des Bauteils [mm]	330
Höhe des Bauteils [mm]	550

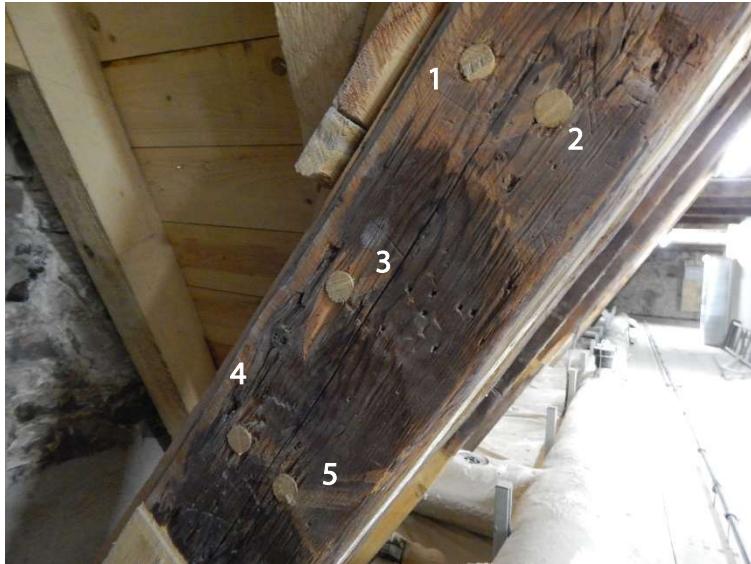
**OBJEKT 6 – RATHAUS GOSLAR****SPARREN-TEILAUSTAUSCH (DACHRAUM)**

**ALLG. PARAMETER DER REPARATUR**

Teilaustausch, innenliegendes Blatt

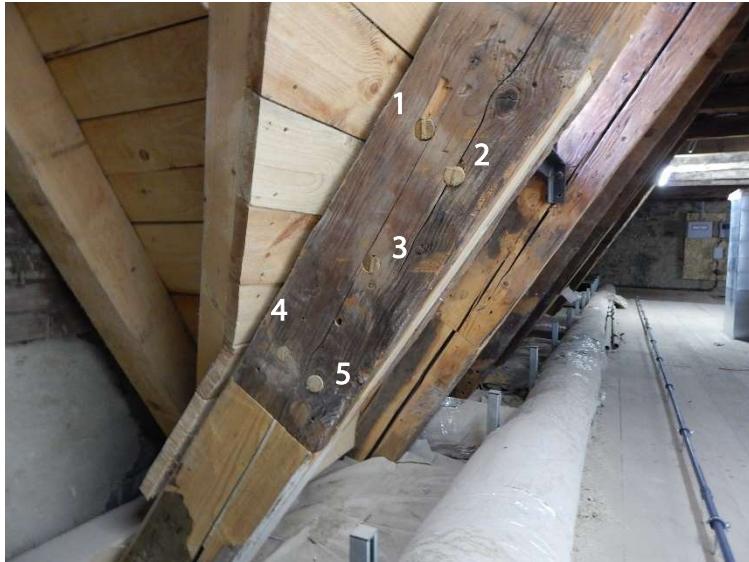
**OBJEKT 6 – RATHAUS GOSLAR****SPARREN-TEILAUSTAUSCH (DACHRAUM)**

**ALLG. PARAMETER DER REPARATUR**

Teilaustausch, innenliegendes Blatt

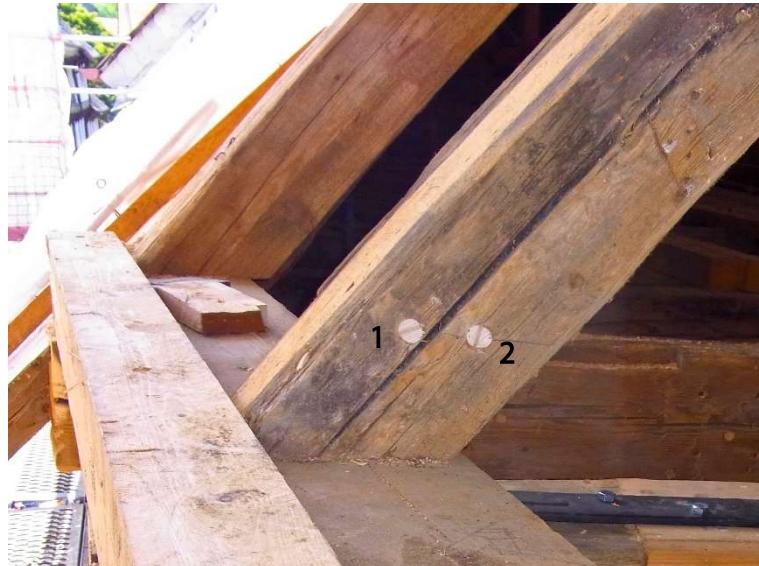
**OBJEKT 7 – MÖNCHEHaus MUSEUM GOSLAR****SPARREN-TEILAUSTAUSCH (DACHRAUM)**

Teilaustausch, innenliegendes Blatt

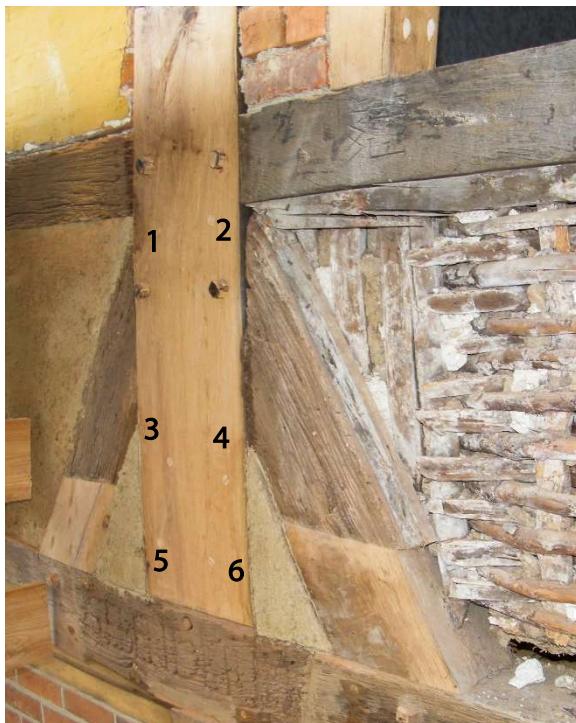
**OBJEKT 8 – HAUS KREYENBERG WITTINGEN****STÄNDER-, STREBEN-TEILAUSTAUSCHE (FASSADE)**

**ALLG. PARAMETER DER REPARATUR****Teilaustausche**

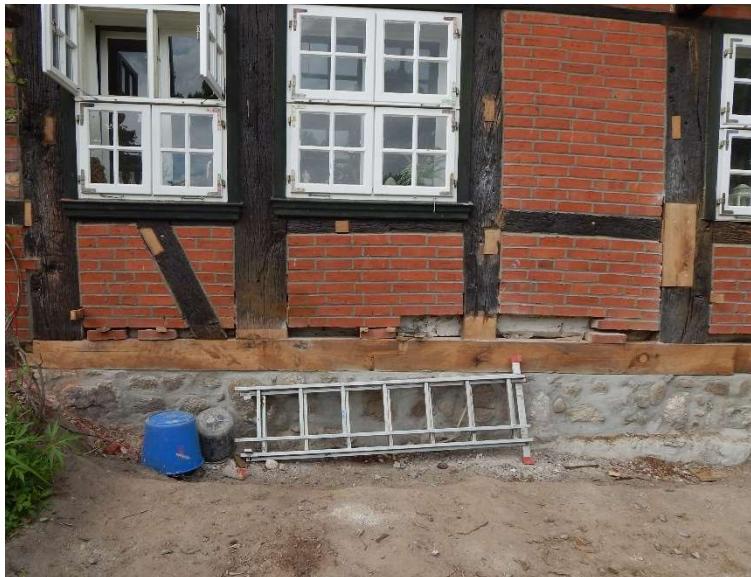
**OBJEKT 9 – FORSTHAUS RITTERGUT WEDES BüTTEL****STÄNDER-TEILAUSTAUSCH, STÄNDER-, STREBEN-, RIEGEL-PASSSTÜCKE (FASSADE)**

Teilaustausche, Passstücke

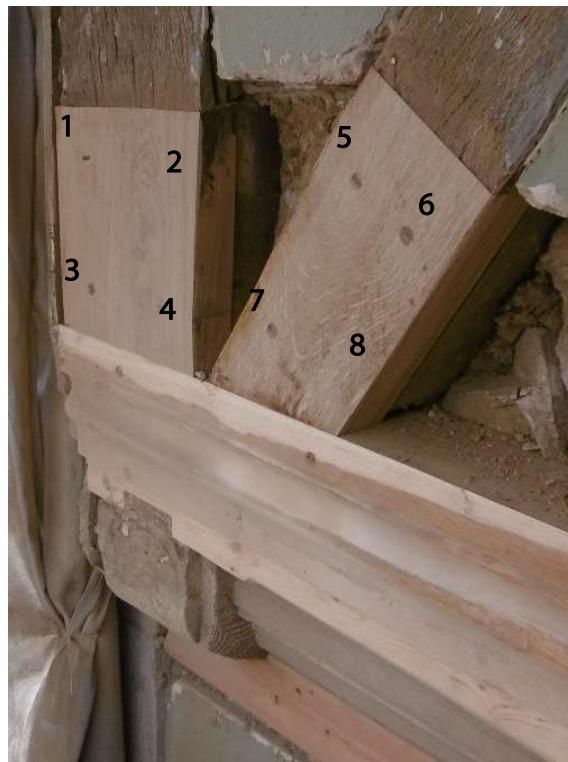
**OBJEKT 10 – HOLBORN'SCHES HAUS GÖTTINGEN****STÄNDER-, STREBEN-PASSSTÜCKE (FASSADE)**

**ALLG. PARAMETER DER REPARATUR****Passstücke**

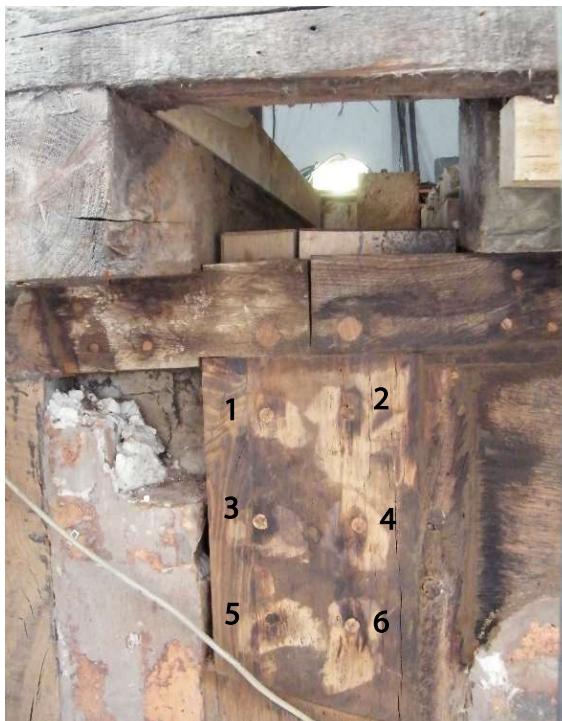
**OBJEKT 11 – HÖFERSCHES HAUS GIFHORN****STÄNDER-, RÄHM-PASSSTÜCKE (FASSADE)**

Material Bauteil Bestand	LH
Material Bauteil Ersatz	LH
Material Dollen	EI
Material Keile	EI
Anzahl HKD in der Reparatur	6
Dollendurchmesser [mm]	10
Breite des Bauteils [mm]	-
Höhe des Bauteils [mm]	-

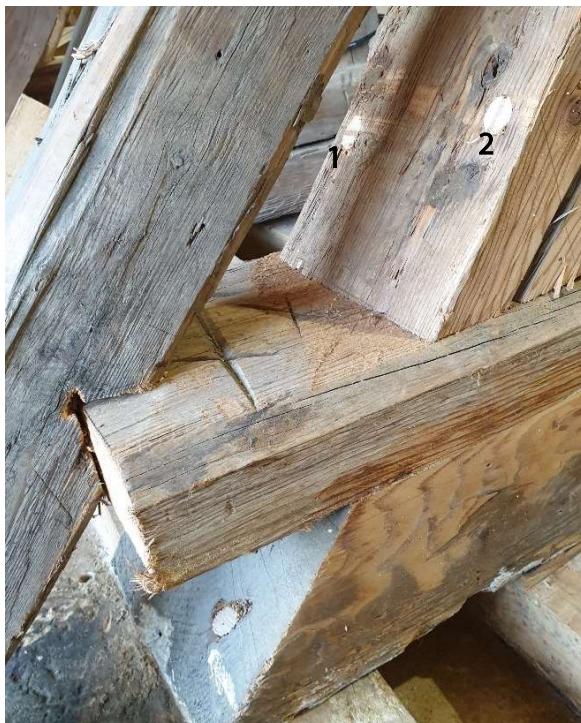
**OBJEKT 12 – FRANKENBERGER KIRCHE GOSLAR**
**LAGESICHERUNG (DACHRAUM)**

Lagesicherung Sparrenfuß

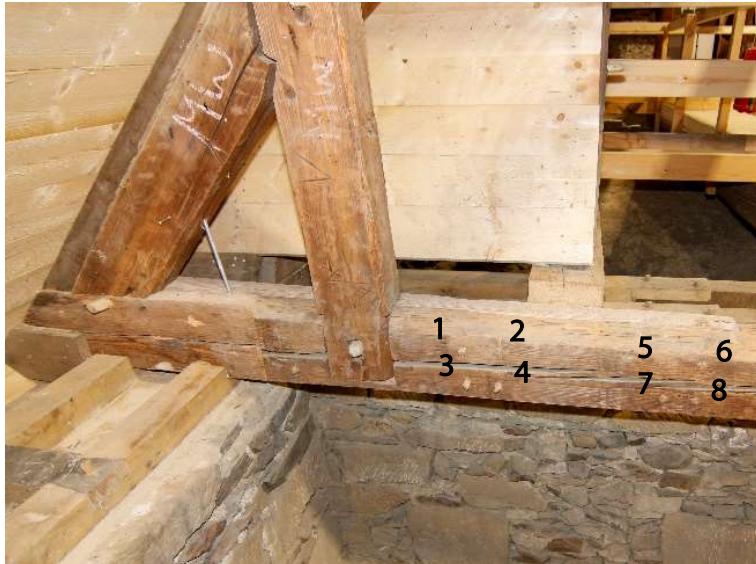
**OBJEKT 12 – FRANKENBERGER KIRCHE GOSLAR****DECKENBALKEN-TEILAUSTAUSCH (DACHRAUM)**

Material Bauteil Bestand	NH
Material Bauteil Ersatz	NH
Material Dollen	EI
Material Keile	EI
Anzahl HKD in der Reparatur	8
Dollendurchmesser [mm]	20
Breite des Bauteils [mm]	200
Höhe des Bauteils [mm]	240

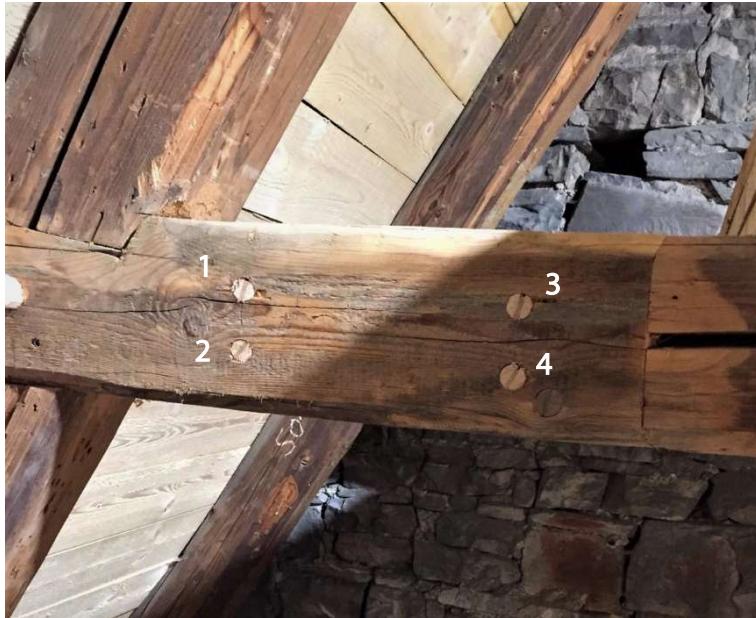
## KEHLBALKEN-TEILAUSTAUSCH (DACHRAUM)

## Teilaustausch

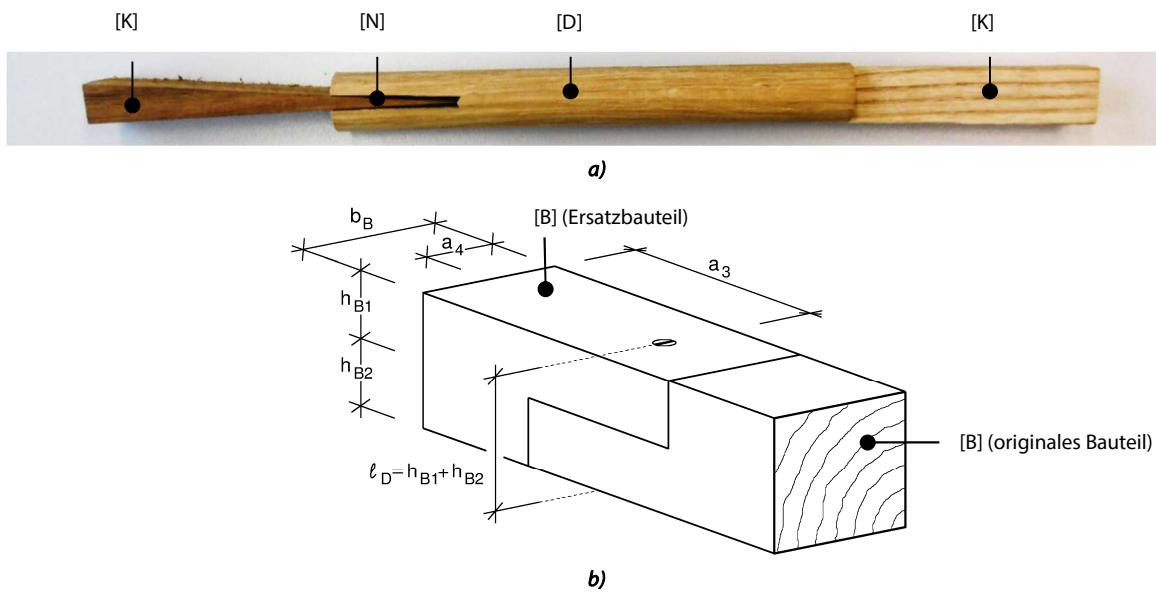
Abbildung 2-1 Abkürzungen der Teile in der Reparaturverbindung mittels Holzkeildolle: a) Teile der Holzkeildolle; b) Darstellung der Reparaturverbindung (Beispiel an einschnittiger Verbindung).

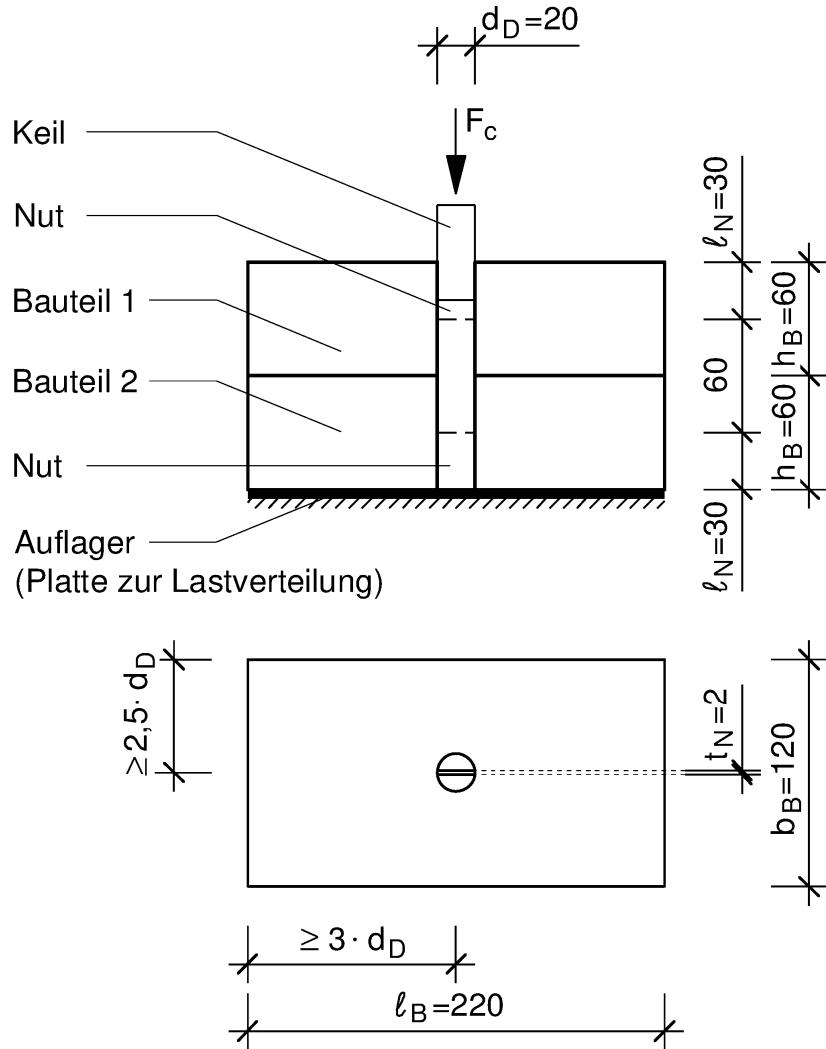
Abbildung 3-1 Geometrisch festgelegte Parameter für die TV1 [mm] und statisches Schema der TV1.

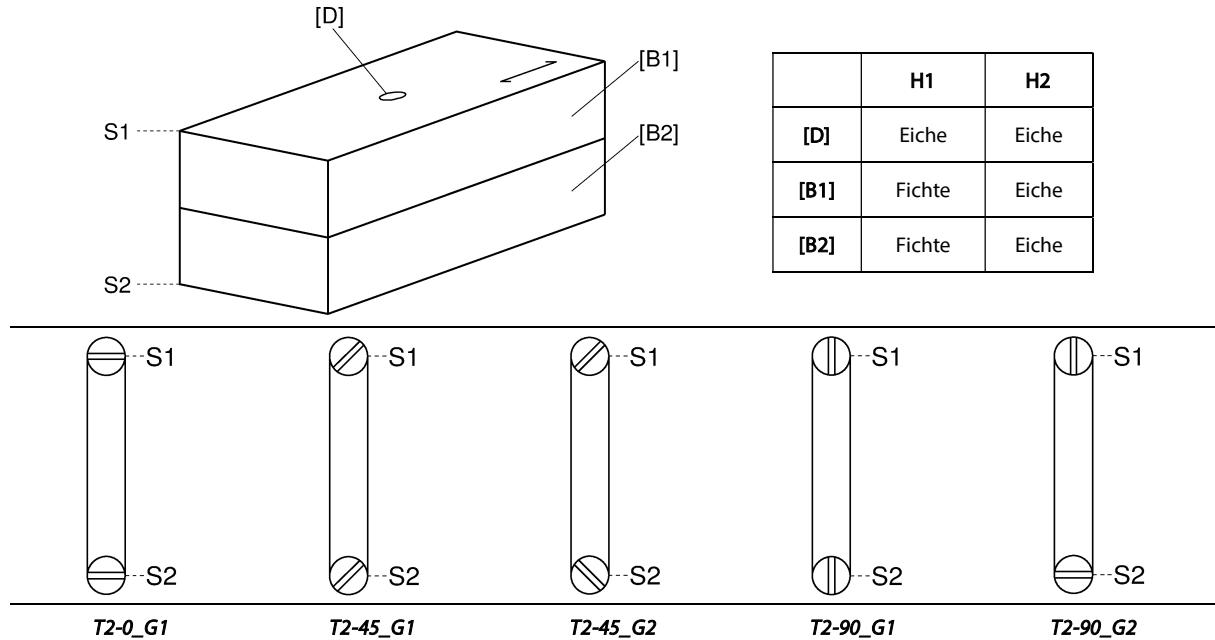
Abbildung 3-2 Getestete geometrische Kombinationen für die TV1.

Die Kombinationen der variablen Parameter sowie die Anzahl der Wiederholungen für die beiden Holzkombinationen sind in der Tabelle 3-2 und Abbildung 3-2 erläutert.

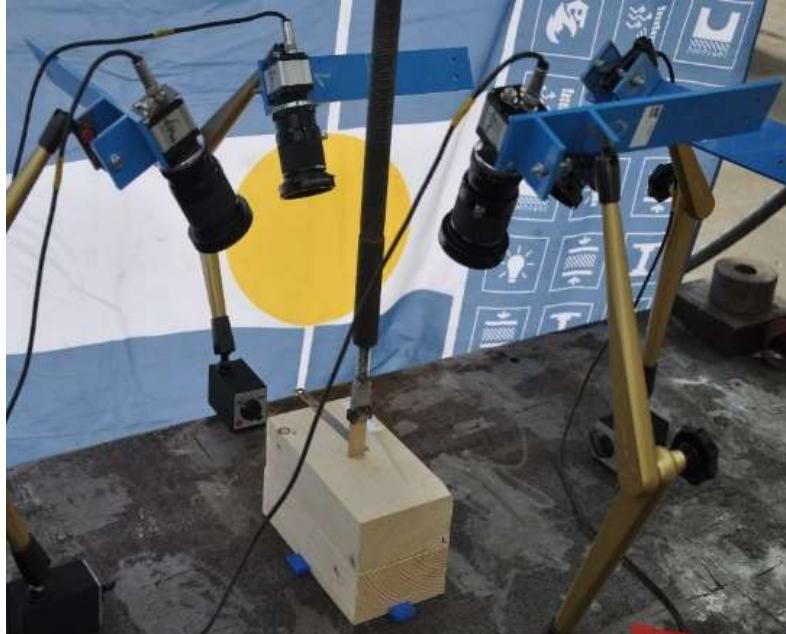
Abbildung 3-3 Test-setup mit optischen Messtechniksystems und Konfiguration für der Messung der Dehnung entlang ausgewählter Führungslinien: a) Bild b) Schema.

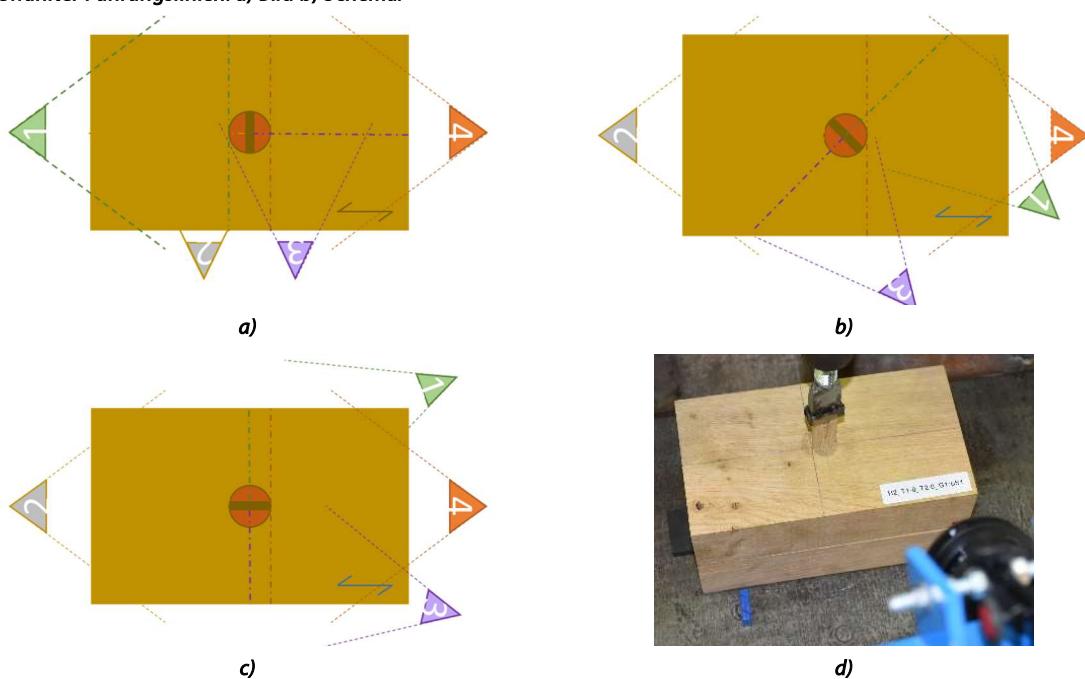
Abbildung 3-4 Beispielhafte optische Konfigurationen für die Messung der Dehnung entlang ausgewählten Führungslinien (Die Farbe der nummerierten Kameras entspricht den jeweils aufgenommenen Bereich entlang der farbigen Strichpunktlinie): a) für T2=90; b) T2=45; c) T2=0. d) Bild der Führungslinien für die Überprüfung des optischen Messsystems.

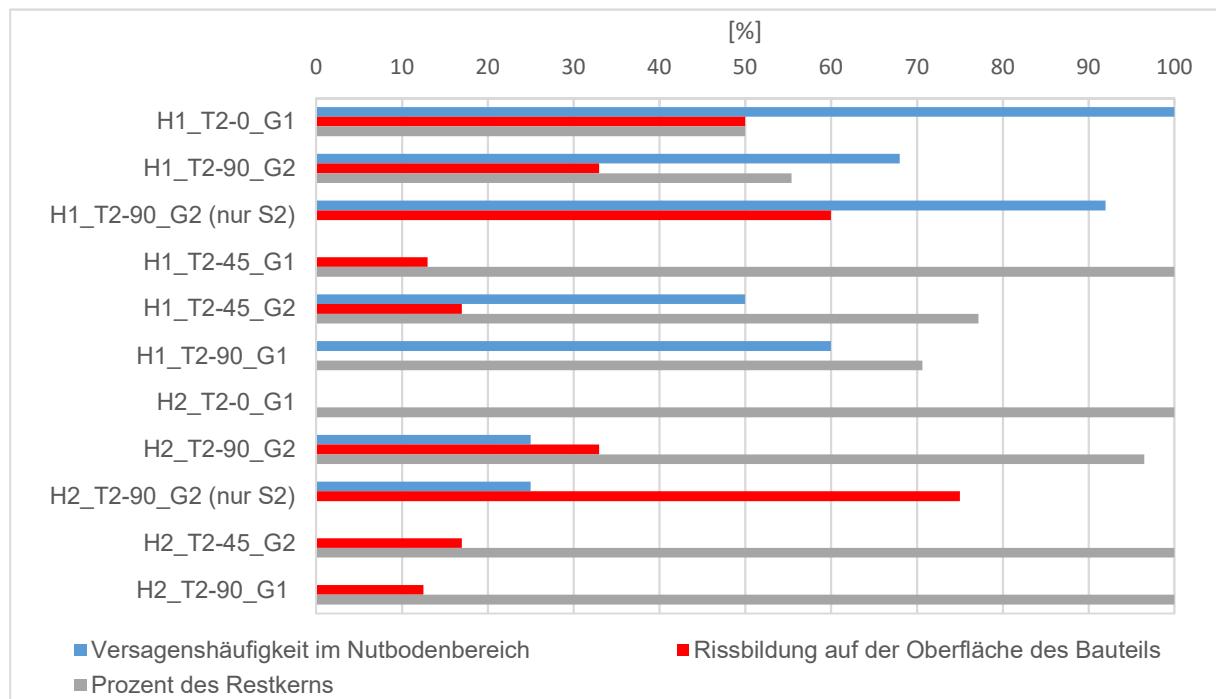
Diagramm 3-1 Versagenshäufigkeit im Nutbodenbereich, Rissbildung auf der Oberfläche des Bauteils, Restkern (in %) der Prüfkörper.

Die Ergebnisse der TV1 sind in Form von Statistiken in dem Diagramm 3-1 und dem Diagramm 3-2 zusammengefasst. Die Statistiken der Wahrscheinlichkeit der Rissbildung auf der Oberfläche des Bauteils, im Bodenbereich und im verbundenen Restkern sind im Diagramm 3-1 zu finden. Die Mittelwerte des Restkerns (geometrieabhängig), Mittelwerte der Eindringtiefe des Keils (geometrie- und holzkombinationsabhängig), und Mittelwerte des Abrisses (Abriss = Eindringtiefe [E.T.] + Länge des Risses) der Dolle (geometrie- und holzartabhängig) nach der Prüfung sind im Diagramm 3-2 zu finden.

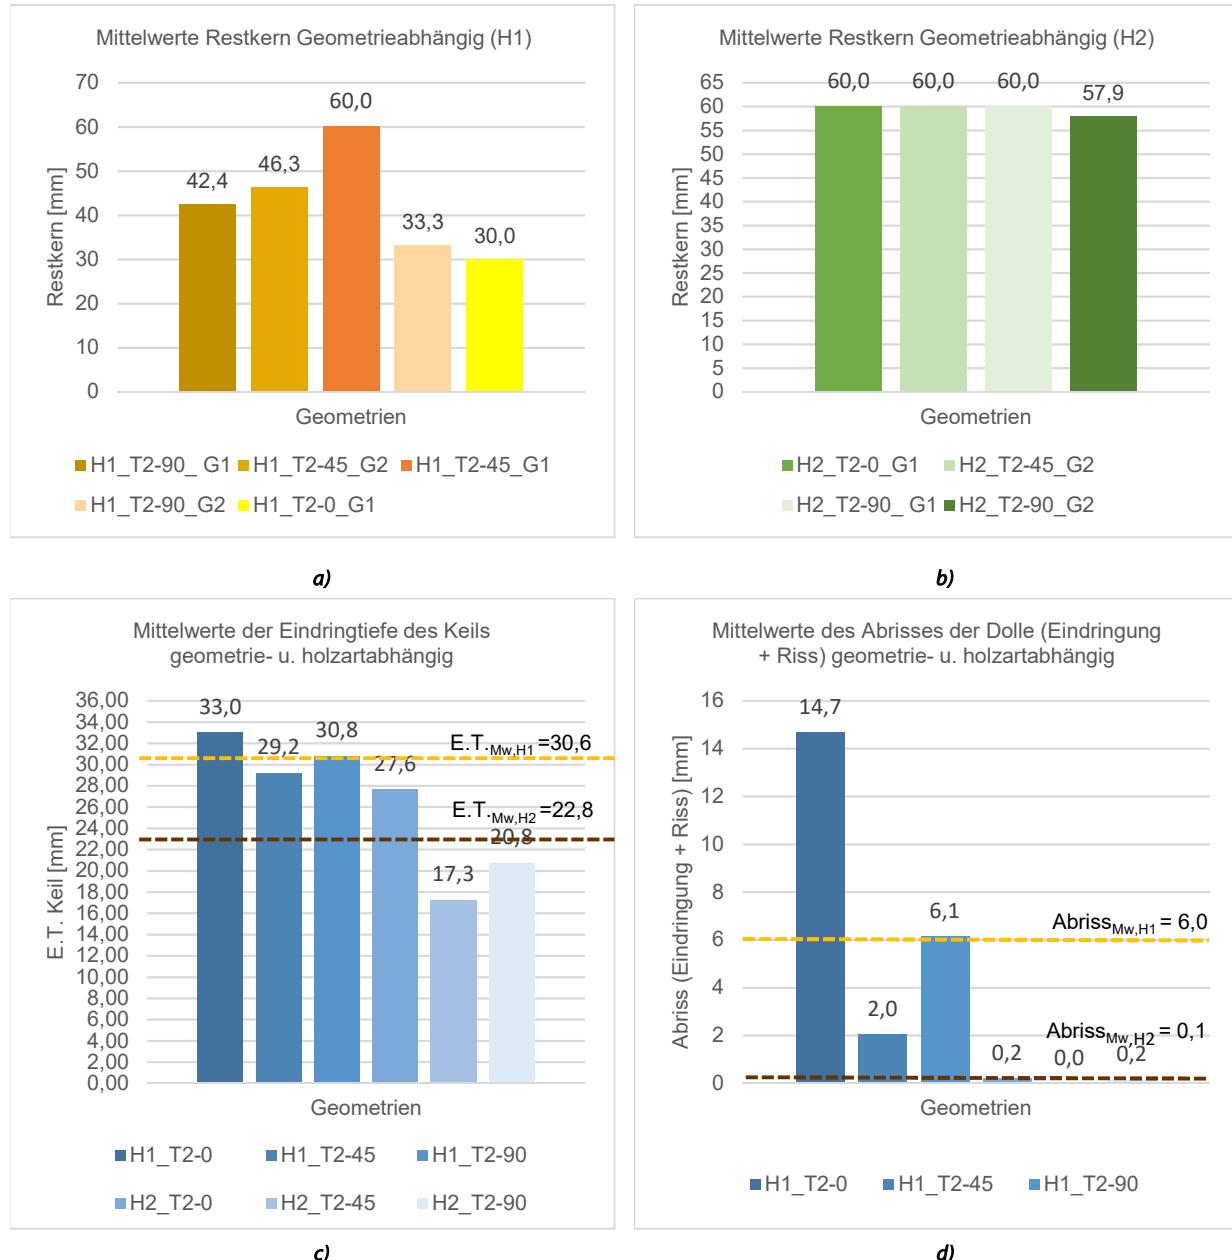
Diagramm 3-2 Statistiken über die Ergebnisse TV1: Restkern der geometrischen Kombinationen für  
 a) H1 und b) H2; c) Mittelwerte der Eindringtiefe des Keils; d) Mittelwerte des Abrisses der Dolle (Eindringung + Riss)

Die Konfiguration H2\_T2-90\_G1 zeigt Mittelwerte des Restkerns von  $l_{D,kern,mean} = 60,0$  mm und eine Rissbildung auf der Oberfläche des Bauteils von 12,5%. Die Versagenshäufigkeit im Nutbodenbereich ist hier 0%. Damit ist die Konfiguration H2\_T2-90\_G1 ähnlich den Ergebnissen der gesamte Testreihe H2.
