# Holzkeildolle als Reparaturverbindung. Teil 1: Forschungsbericht

## **Teil 1: Forschungsbericht**

**Einsatz der Holzkeildolle als Möglichkeit neuer Reparaturverbindungen für die Denkmalschutzanforderungen des schonenden Substanzumgangs und der Materialgerechtigkeit**

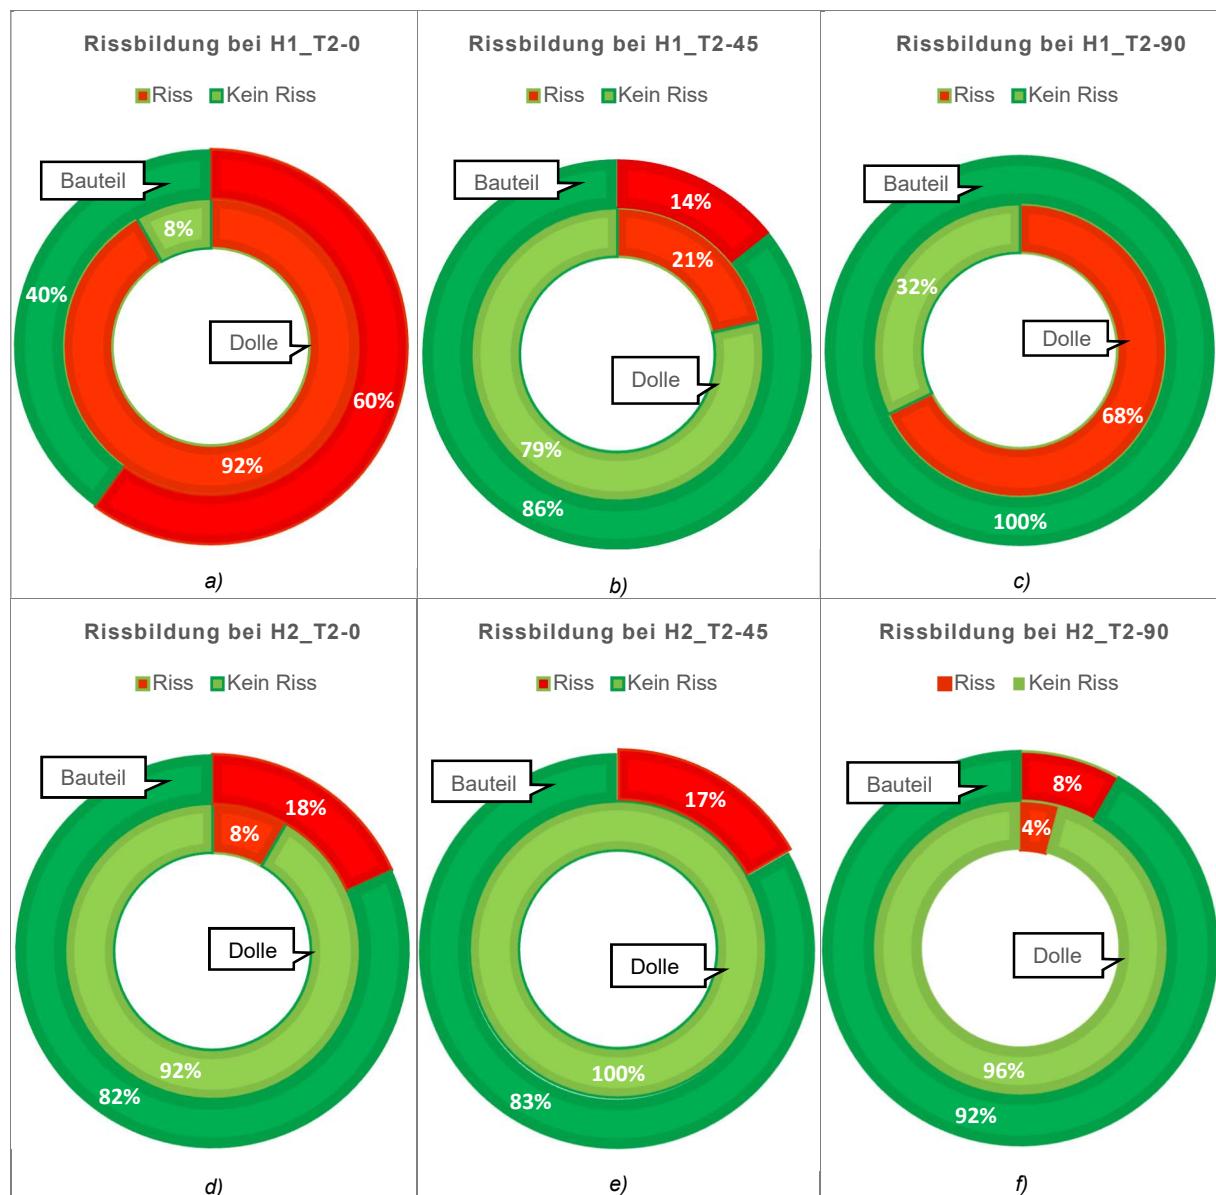
Diagramm 3-3 Statistiken über die Rissbildung in TV1 nach Holzart und  $\varphi$ : a) b) c) geometrieabhängige Rissbildung für H1; d) e) f) geometrieabhängige Rissbildung für H2.

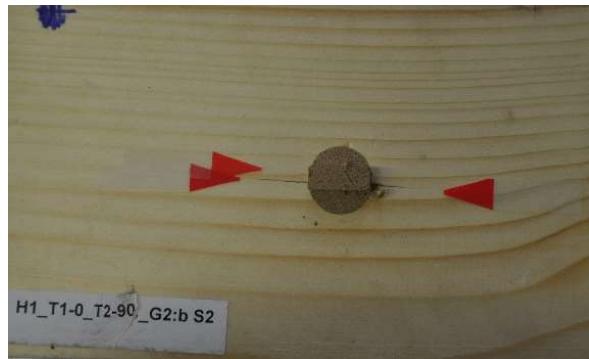
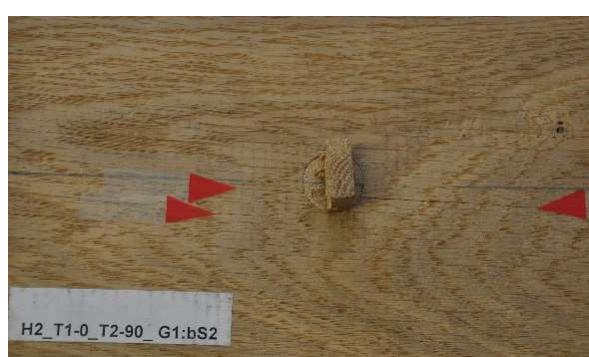
Abbildung 3-6 Rissverhalten auf der Oberfläche: a) für H1\_T1-0\_T2-90\_G2; b) H1\_T1-0\_T2-45\_G2; c) H1\_T1-0\_T2-90\_G1; d) H2\_T1-0\_T2-90\_G2; e) H2\_T1-0\_T2-0\_G2; f) H2\_T1-0\_T2-90\_G1.

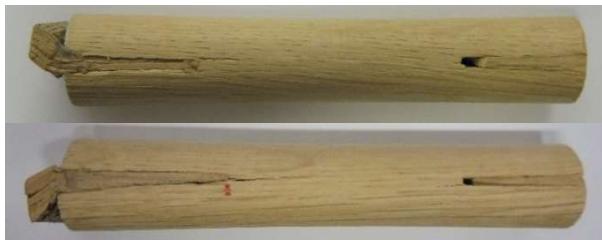
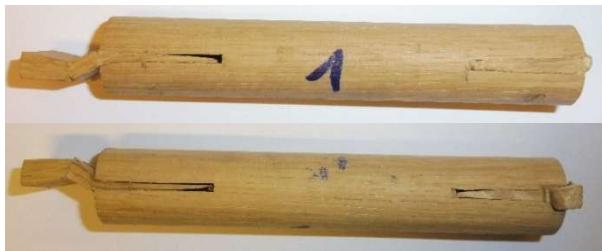
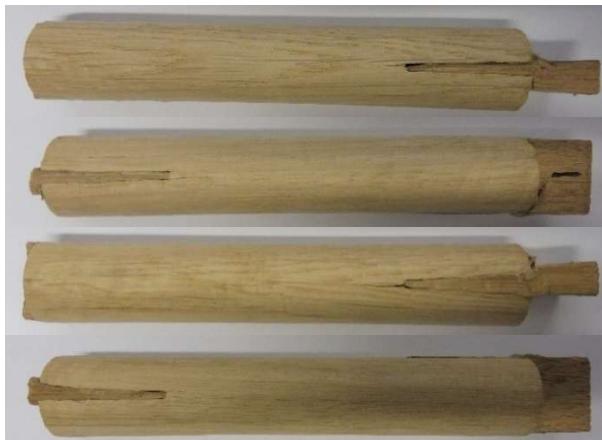
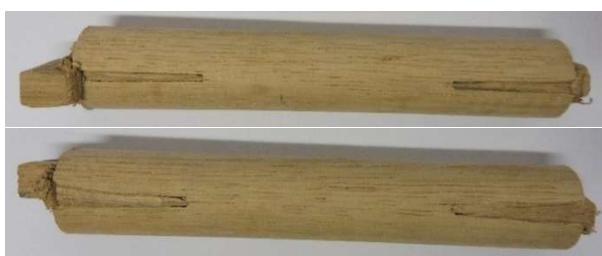
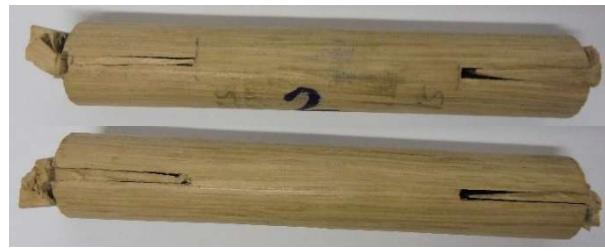
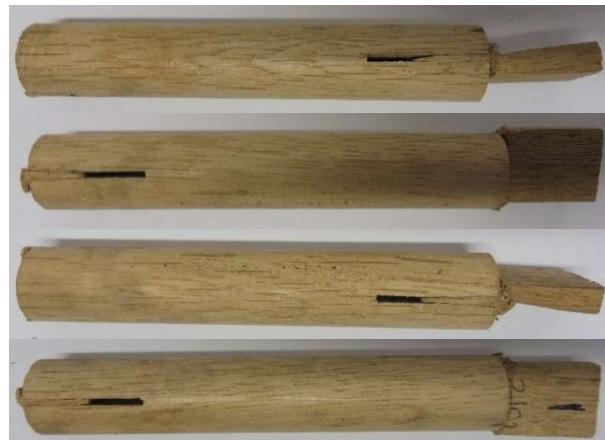
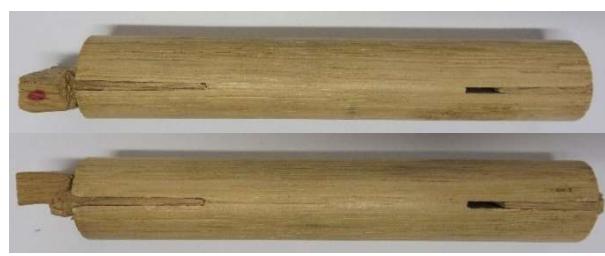
Abbildung 3-7 Rissverhalten in der Dolle für: a) H1\_T2-0\_G1; b) H1\_T2-45\_G1; c) H1\_T2-45\_G2; d) H1\_T2-90\_G1, e) H1\_T2-0\_G1; f) H2\_T2-45\_G2 und g) H2\_T2-90\_G1.

Der Riss und das Versagensverhalten der Holzkeildolle (Verbindungsmitte) ist in Abbildung 3-7 dargestellt. Folgend wird der Einfluss der verschiedenen geometrischen Kombinationen auf das Rissverhalten der Dolle für die Holzkombinationen H1 und H2 vorgestellt. Aufgrund des sehr niedrigen Widerstands vom Bauteil aus Fichte quer zur Faser zeigt sich in der Dolle des Prüfkörpers H1\_T2-0 (vgl. Abbildung 3-7-a) ein Abriss (Riss + Eindringung), der sehr tief in den Kern der Holzkeildolle vordringt. Dieser Abriss entsteht durch die außerordentliche langen Eindringtiefe des Keils in die Dolle und einem darauffolgenden Riss im Kern der Dolle. Aufgrund des geringen Widerstands des Bauteils dringt der Keil weiter über den Nutboden hinaus ein und verursacht so die Rissbildung im Kern, an der Spitze des Keils. Des Weiteren wird auf den Vergleich zwischen den Prüfkörpern H1\_T2-45\_G1 und H1\_T2-45\_G2 (vgl. Abbildung 3-7-c und Abbildung 3-7-b) eingegangen. Die gegenseitige Anordnung der Nut in demselben Verbindungsmitte (G1 oder G2 nach Tabelle 2-3 und Abbildung 3-2) hat ein Einfluss auf die Restkernlänge. Die unterschiedliche Restkernlänge für die Anordnungen G1 und G2 zeigt beispielsweise, dass die G2 Konfiguration tendenziell eine höhere Rissbildung vorweist. Dennoch zeigt die letzte Konfiguration eine niedrigere Risswahrscheinlichkeit als die Konfiguration H1\_T2-90. Diese Konfiguration zeigt sehr oft Risse in dem Nutboden (vgl. Abbildung 3-7-d). Der Vergleich zwischen den Prüfkörpern H2\_T2-0, H2\_T2-45 und H2\_T2-90 (vgl. Abbildung 3-7-e, Abbildung 3-7-f und Abbildung 3-7-g) und den zuvor analysierten Prüfkörpern zeigen, dass für die Holzkombination H2 das Rissverhalten der Dolle weniger abhängig von der Anordnung der Nut ist (T2), als für die Holzkombination H1. Auf der anderen Seite zeigen die letzten Prüfkörper, dass die Eindringtiefe für die H2 Konfiguration ein kritischer Parameter sein kann. Es wurde beobachtet, dass H2\_T2-45 mit keiner bis zu einer geringen Spreizung der Dolle ( $E.T._{mean} = 17,3\text{ mm}$ , d.h.  $t_N = t_{k,3,mean} = 2\text{ mm}$ ) den möglichen Nachteil haben könnte, eine geringe Tragfähigkeit aufzuweisen. Die niedrige Spreizung wurde ebenso bei H2\_T2-90 beobachtet ( $E.T._{mean} = 22,8\text{ mm}$ , d.h.  $t_N = t_{k,3,mean} = 2\text{ mm}$ ). Im Gegensatz zu den vorherigen Prüfkörpern zeigt H2\_T2-0 einen höheren Mittelwert der Eindringtiefe. Das Thema der Tragfähigkeit in Abhängigkeit von der Spreizung wird in den TV2 eingehend untersucht (vgl. 3.5).

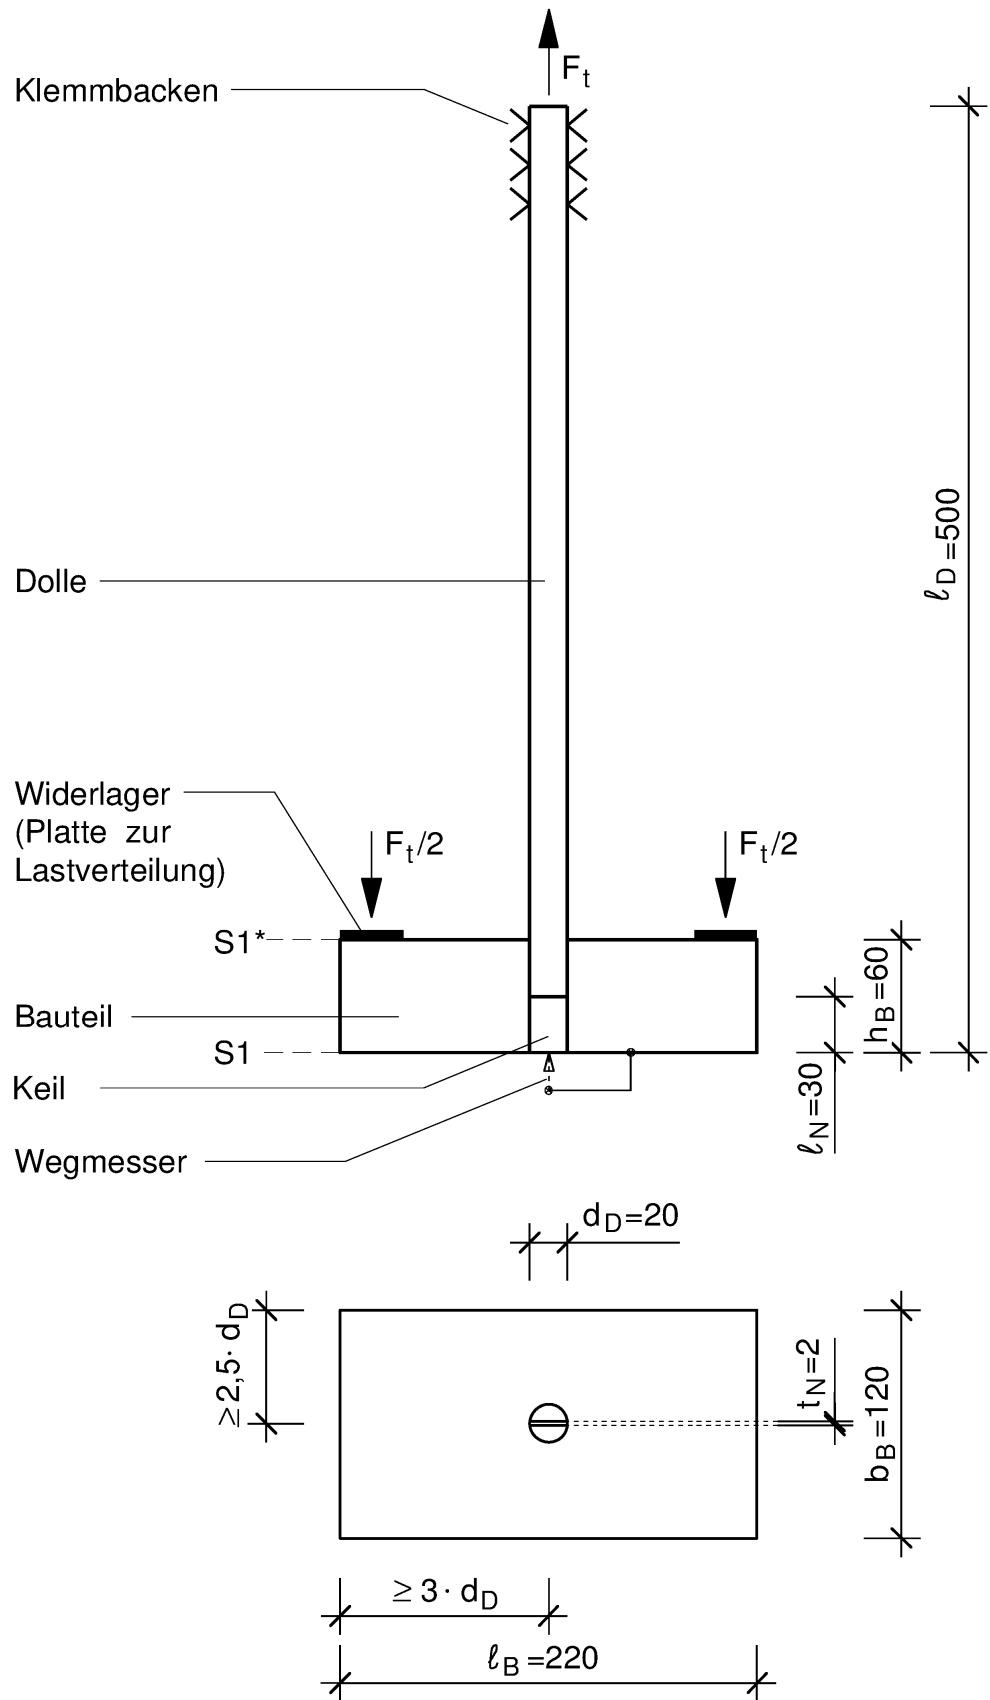
Abbildung 3-8 Prüfkörpergeometrie und -aufbau für die Zugprüfung TV2

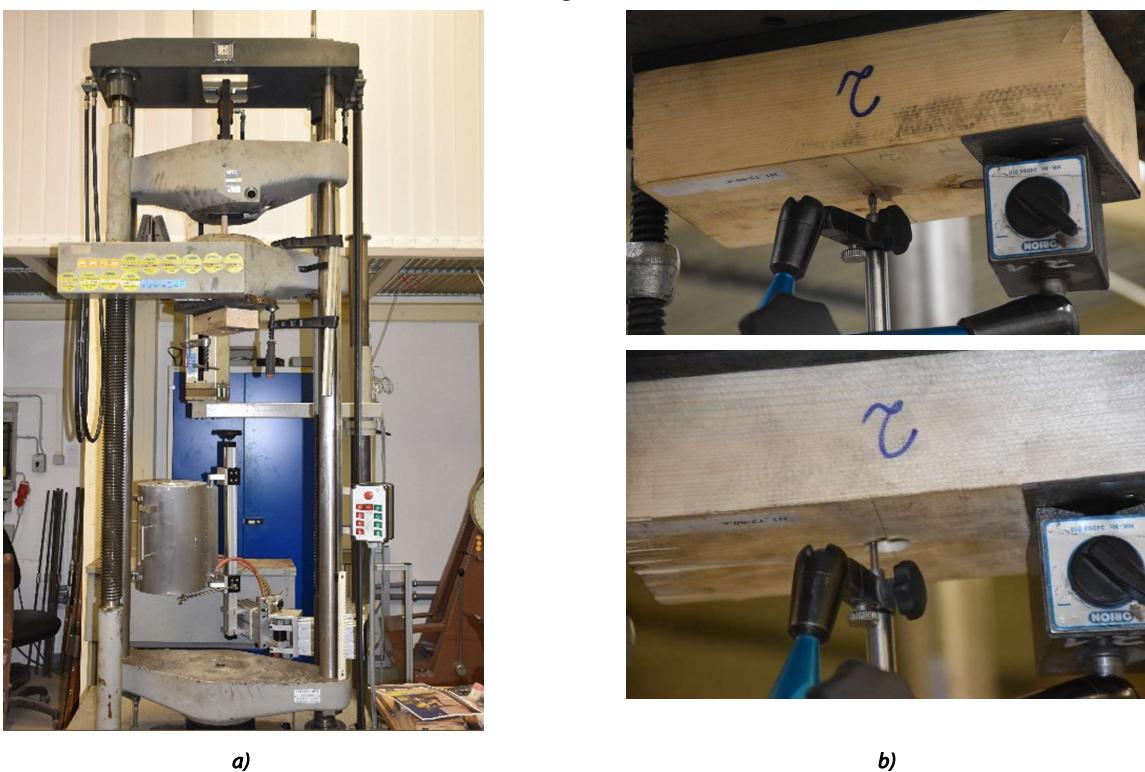
Abbildung 3-9 Testaufbau der Zugprüfung TV2 a) Testaufbau b) induktiver Wegaufnehmer zwischen Bauteiloberfläche und Dolle für die Messung der lokalen Verschiebung der HKD: Vor (oben) und nach (unten) der Prüfung.

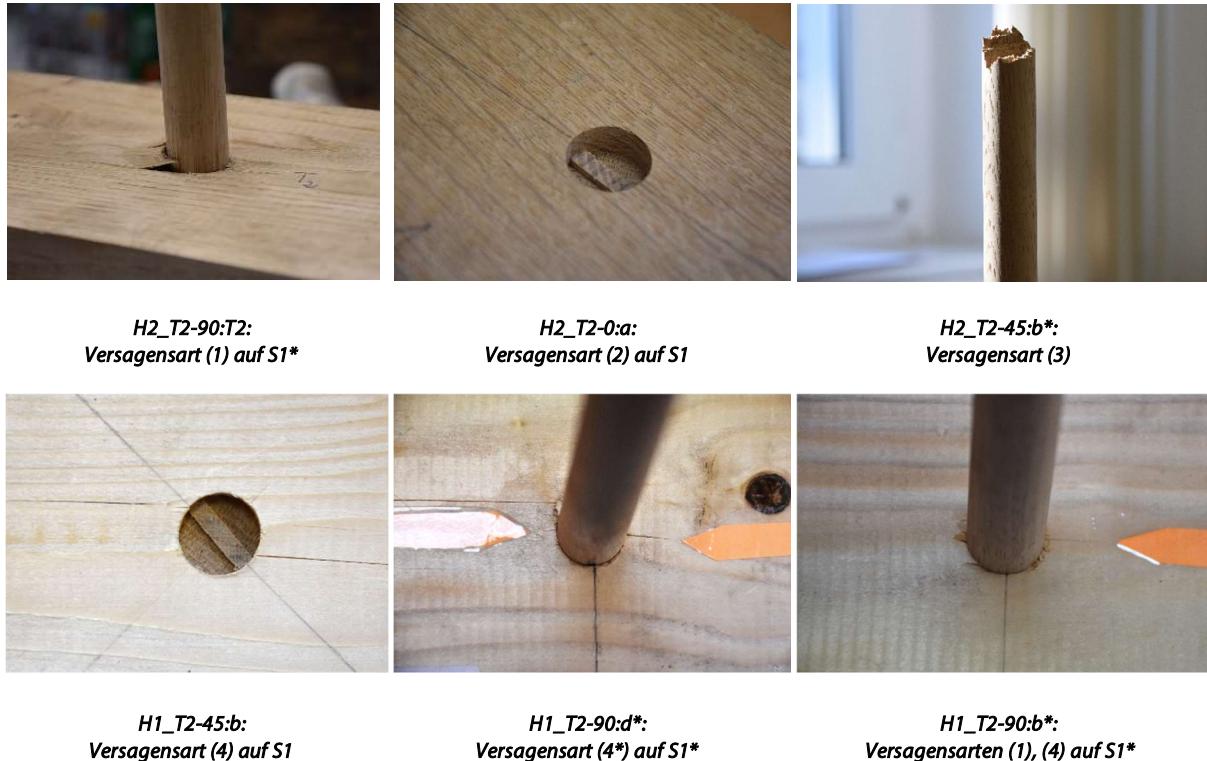
- (1) Rissbildung: Querzugversagen im Bauteil parallel zur Oberfläche am Bohrlochrand auf Seite S1\*
- (2) Verschiebung  $\Delta_l$  der Dolle im Bohrloch auf Seite S1
- (3) Zugversagen parallel zur Faser der Dolle
- (4) Rissbildung: Querzugversagen im Bauteil auf Seite S1
- (4\*) Rissbildung: Querzugversagen im Bauteil auf Seite S1\*

**Abbildung 3-10 Versagensarten in TV2 nach Abschluss der Zugversuche**

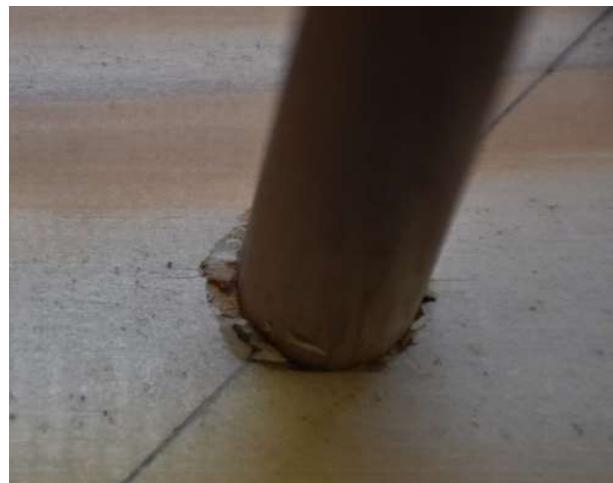
**Abbildung 3-11 Geänderte Rissbildung auf S1\* in den Prüfkörper H1\_T2-45:a nach Zugprüfung (TV2)**

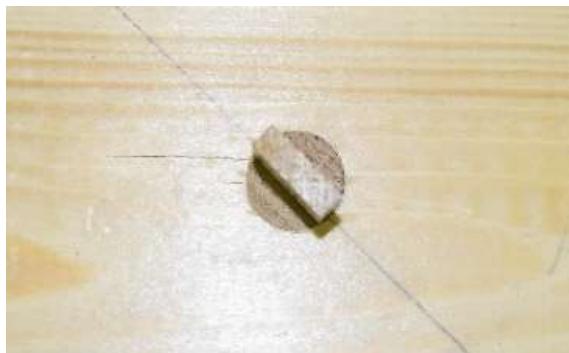
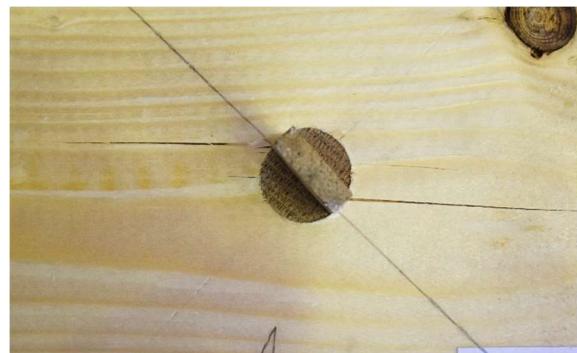
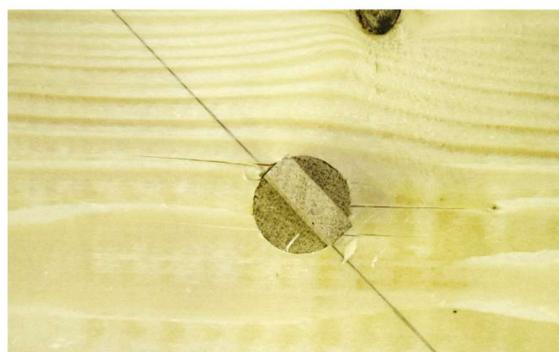
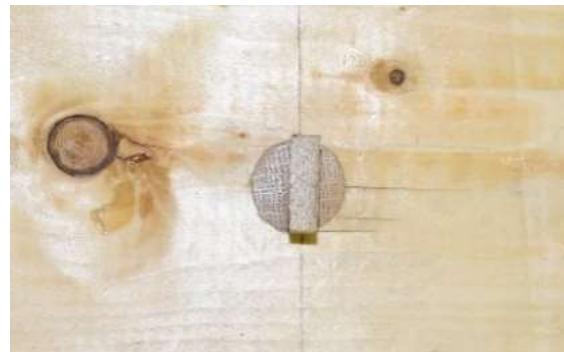
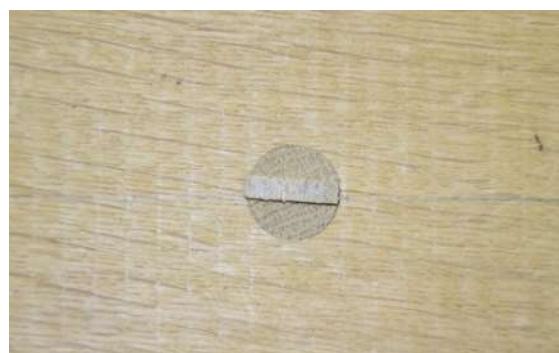
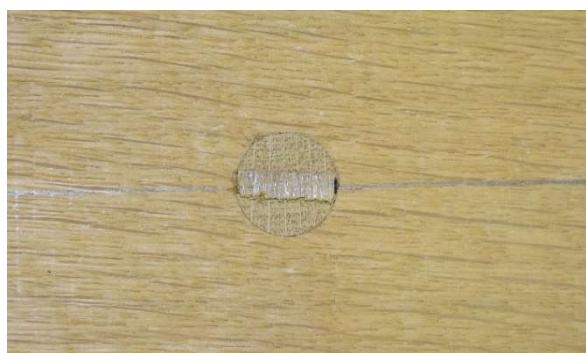
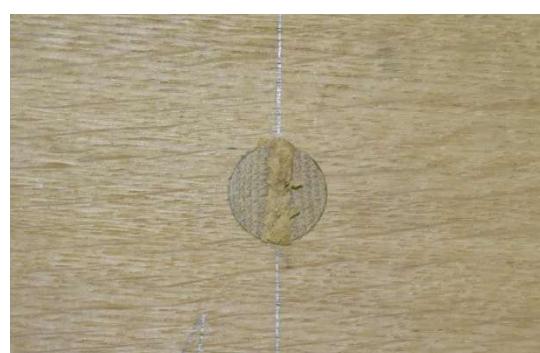
Abbildung 3-12 Rissverhalten auf S1 in den Prüfkörpern nach Einschlag des Keils (TV2)

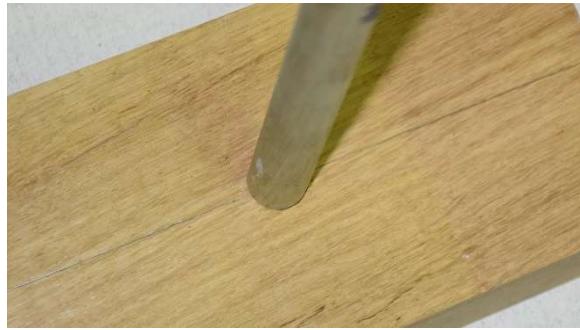
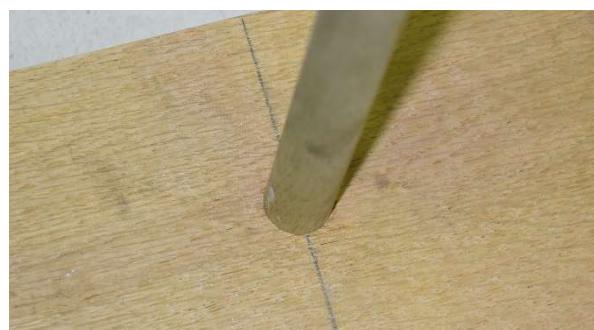
Abbildung 3-13 H2: Rissverhalten auf S1\* in den Prüfkörpern nach Einschlag des Keils (TV2)

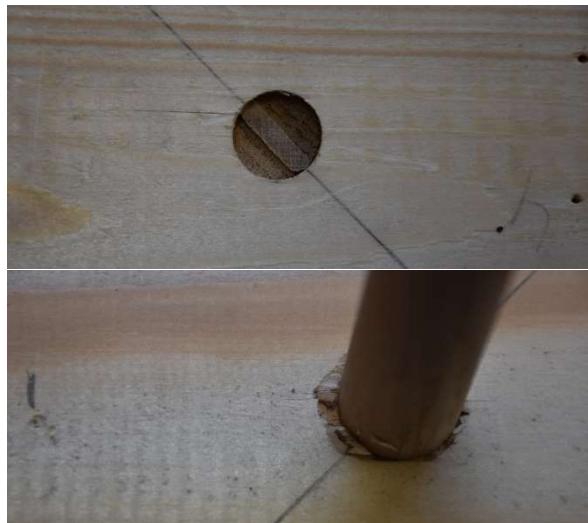
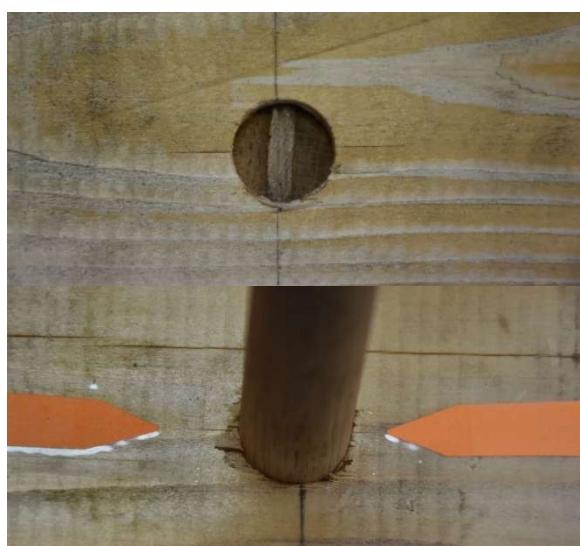
Abbildung 3-14 H1: Rissverhalten auf S1 und S1\* in den Prüfkörpern nach Zugprüfung TV2

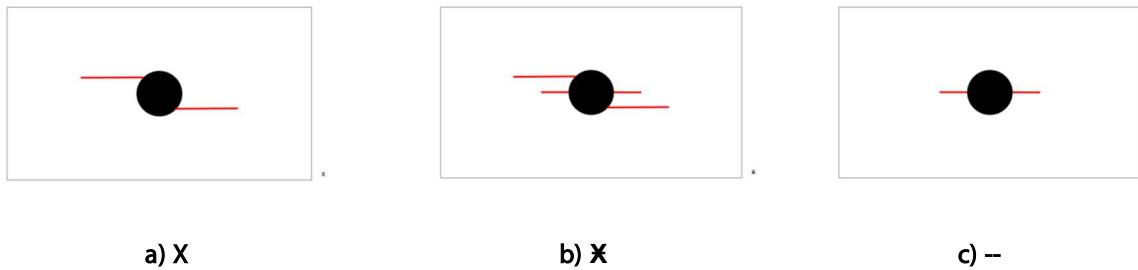
Abbildung 3-16 Versagensmechanismus / Rissbildung der Bauteiloberfläche. Legende für die Tabelle 3-9

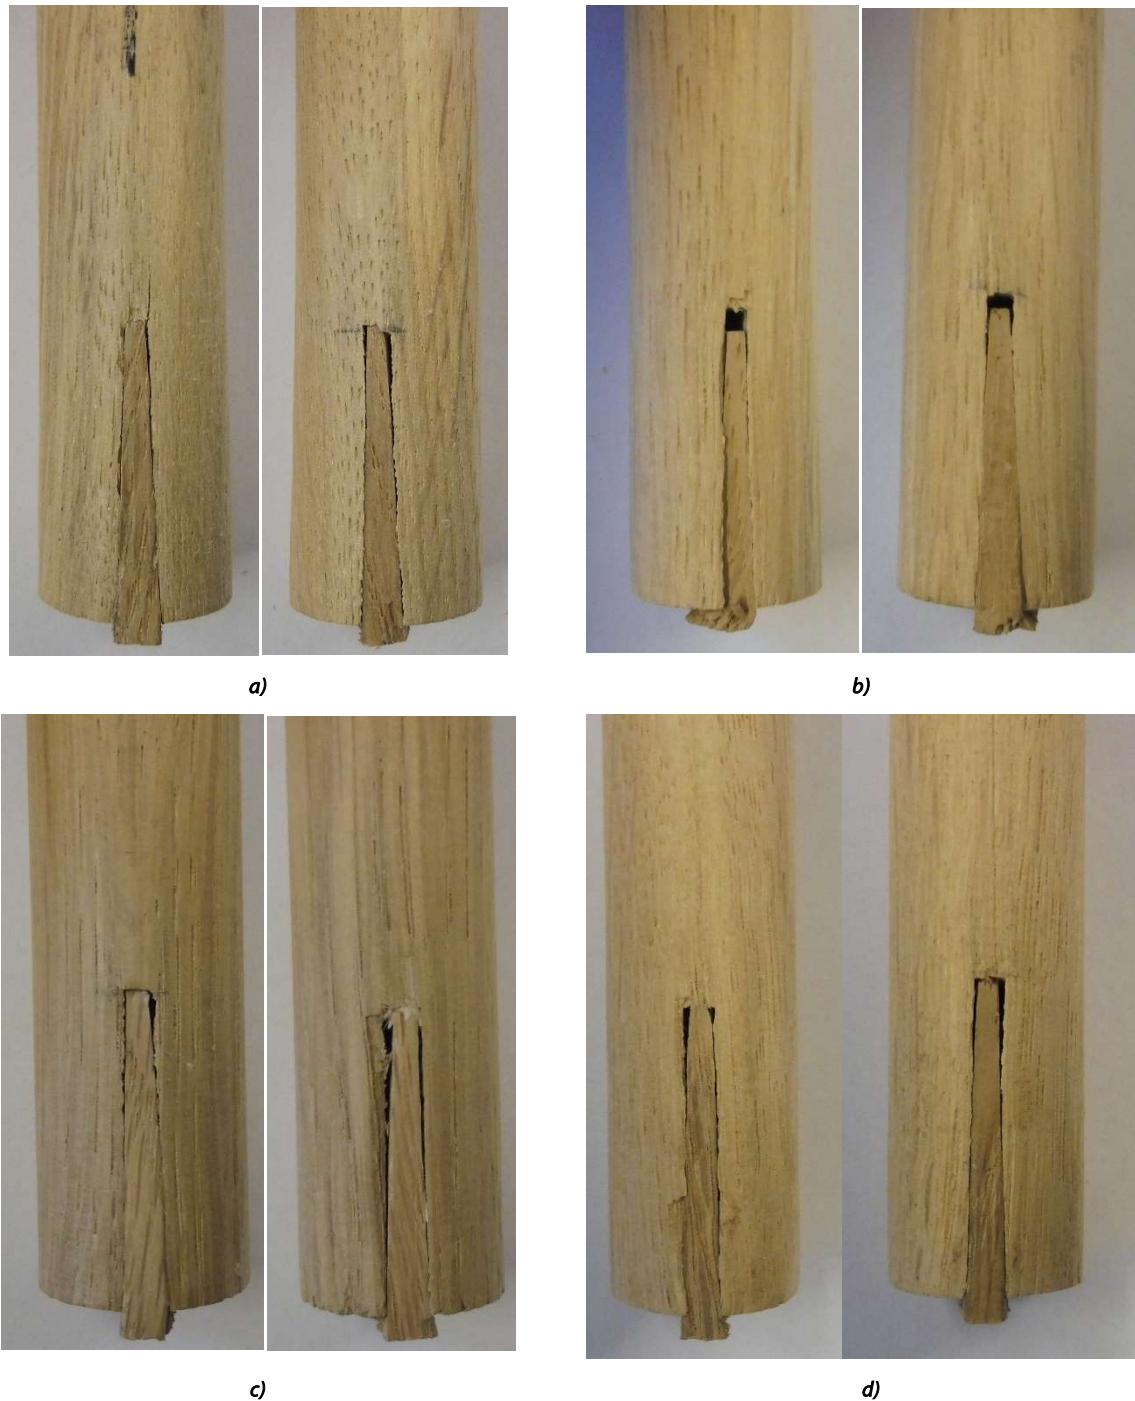
Abbildung 3-17 Rissbildung der Nutboden nach der Zugprüfung: a) H1\_T2-45:d ; c) H1\_T2-90:a; c) H1\_T2-90:e; d) H2\_T2-0.

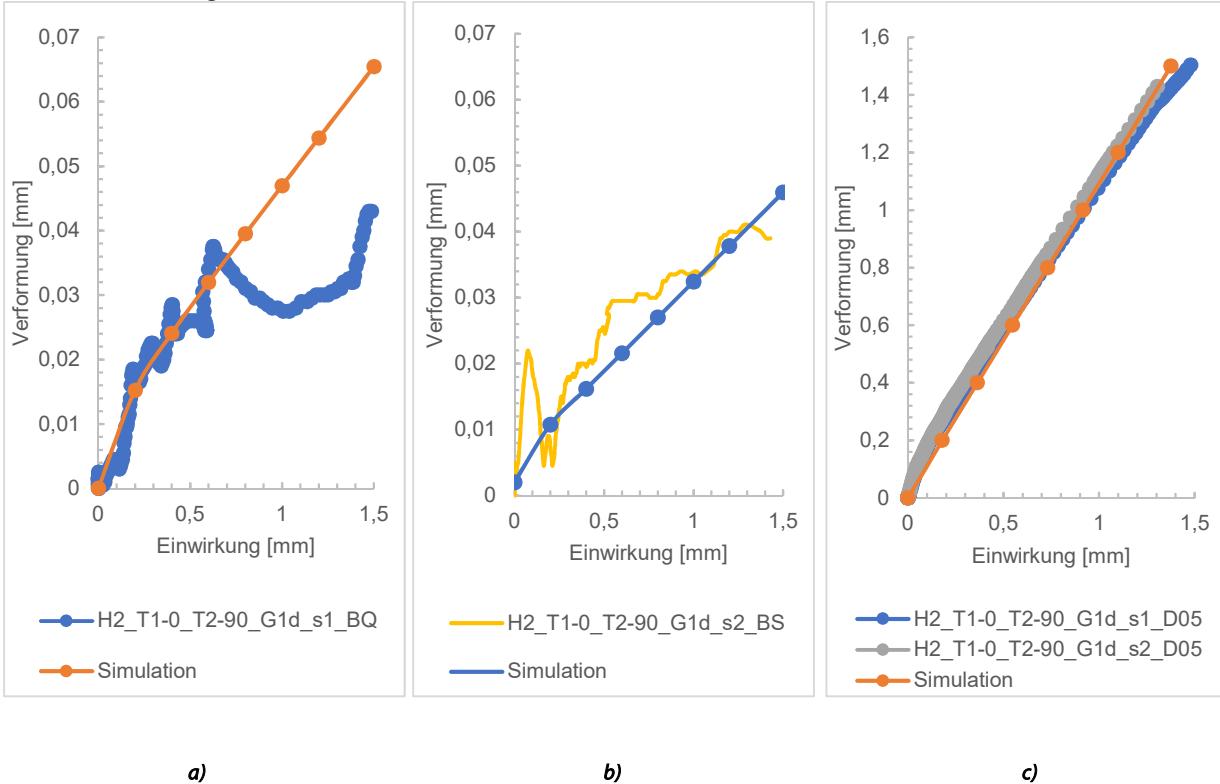
Diagramm 3-5 Optische Messergebnisse für den Probekörper H2\_T1-0\_T2-90\_G1d. a)BQ; b)BS; c)D05

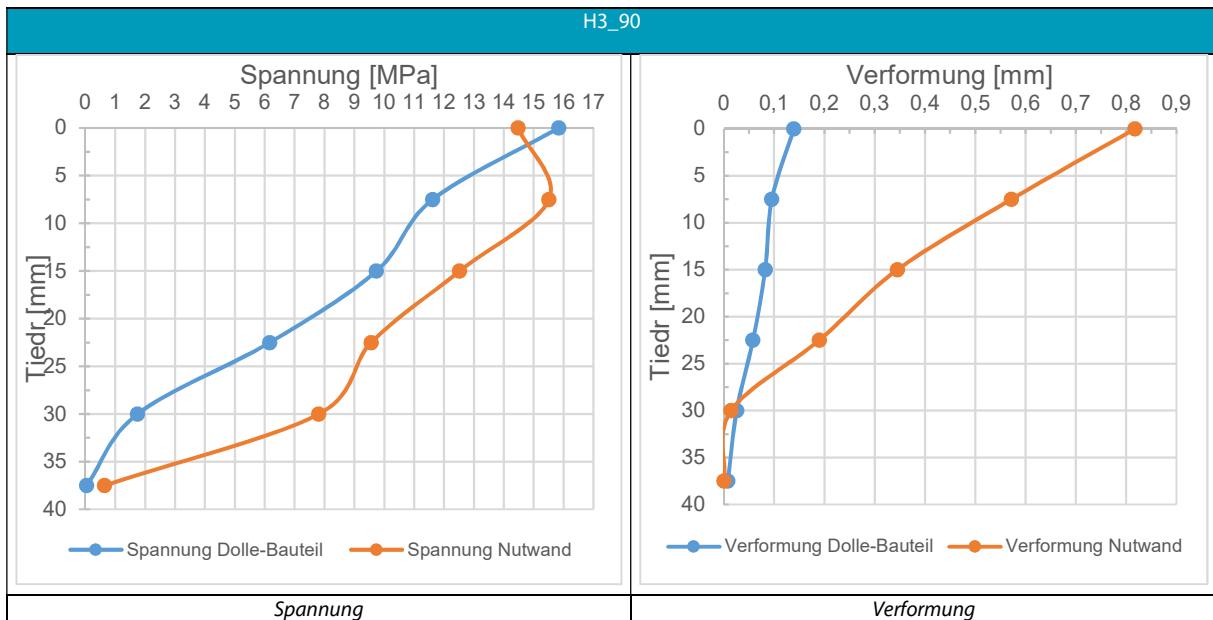
**Tabelle 3-17 Ergebnisse der Stressanalyse der Reparaturverbindung.** In Blau die druckbelasteten Flächenanteile der Holzkeildolle infolge Spreizung der Nut im Bohrloch. In diesem Beispiel ist der Mittelwert der Tiefe der Einwirkung von ca.  $t_w = 37,5 \text{ mm}$  in der Holzkomposition H1 dargestellt.

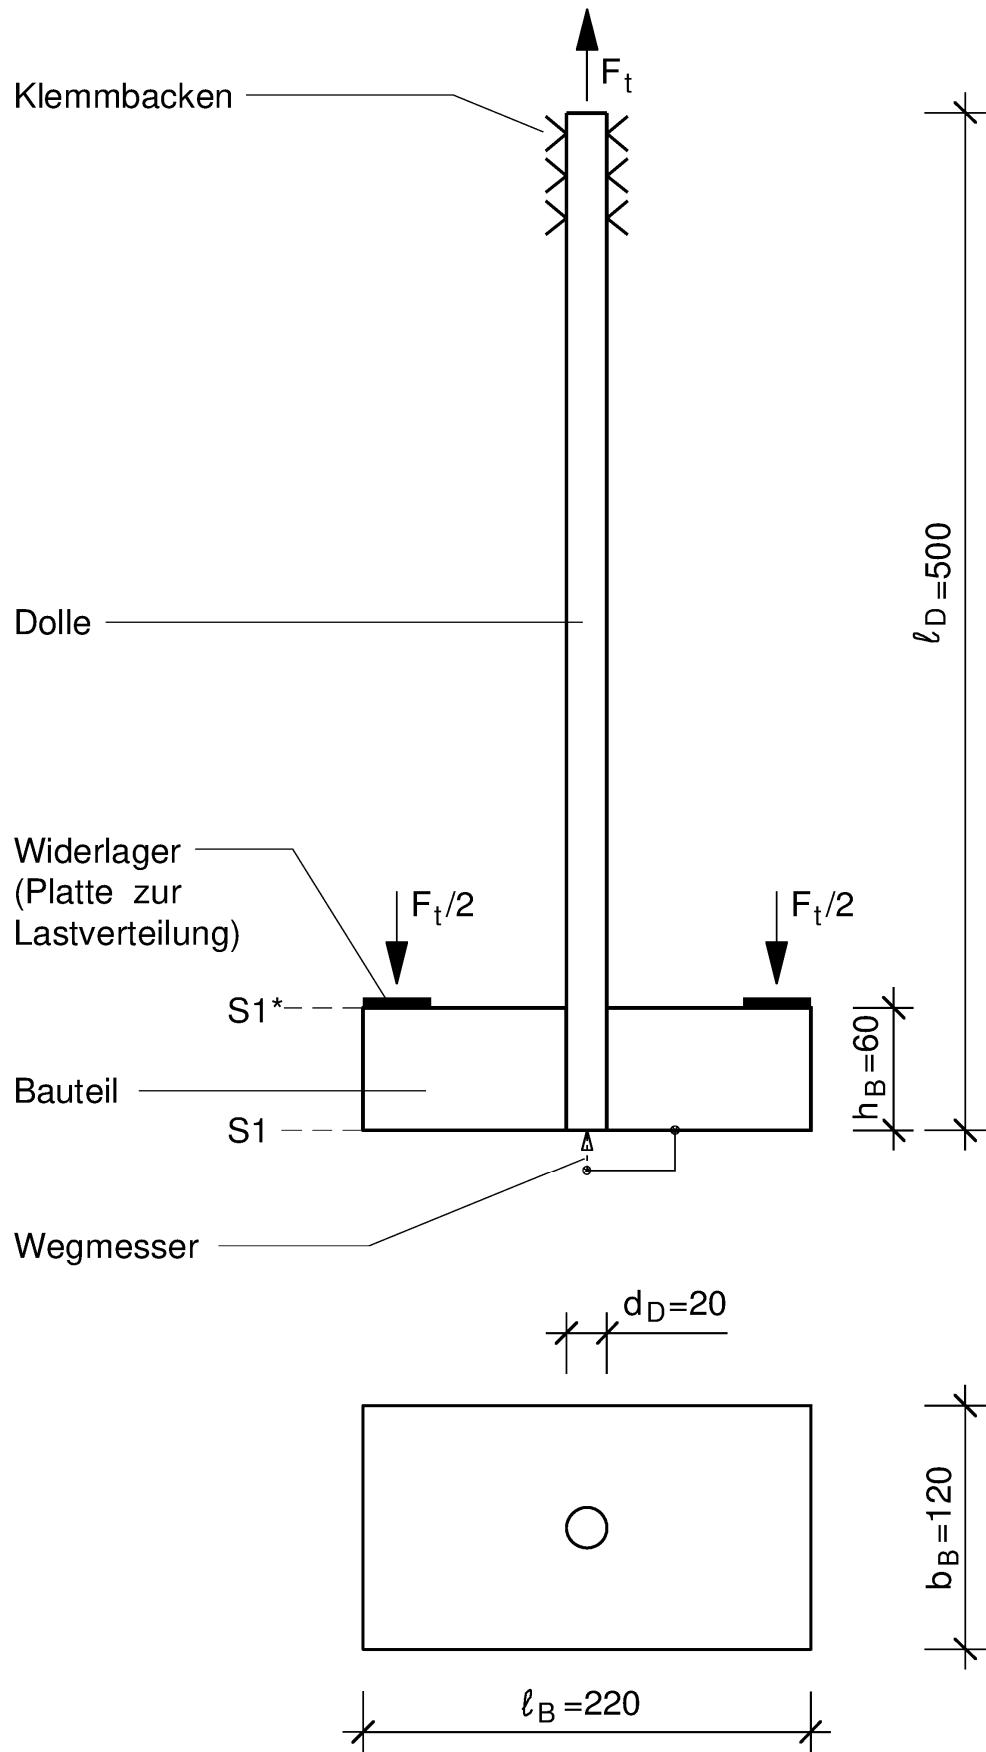
Abbildung 3-22 Prüfkörpergeometrie und Prüfungsaufbau für die Zugprüfung TV3

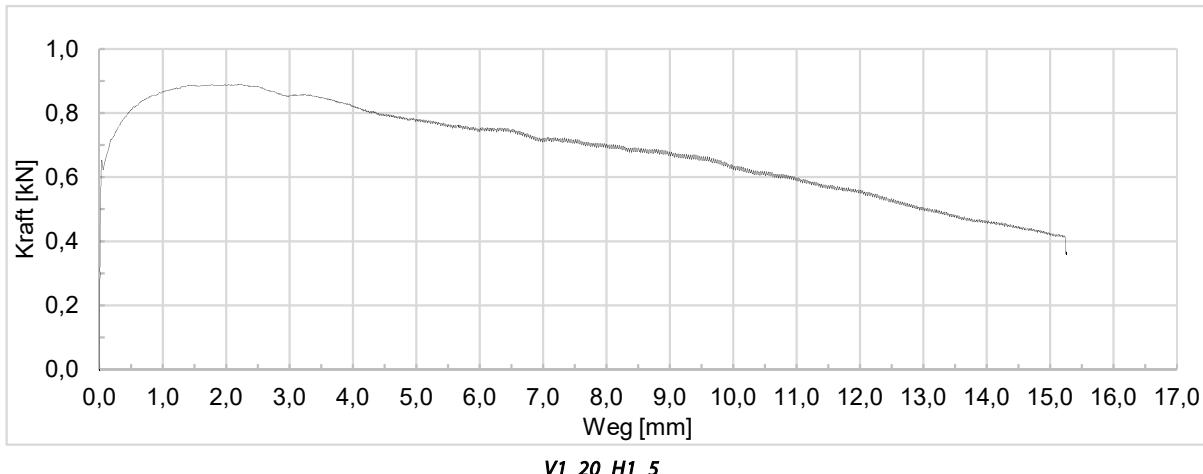
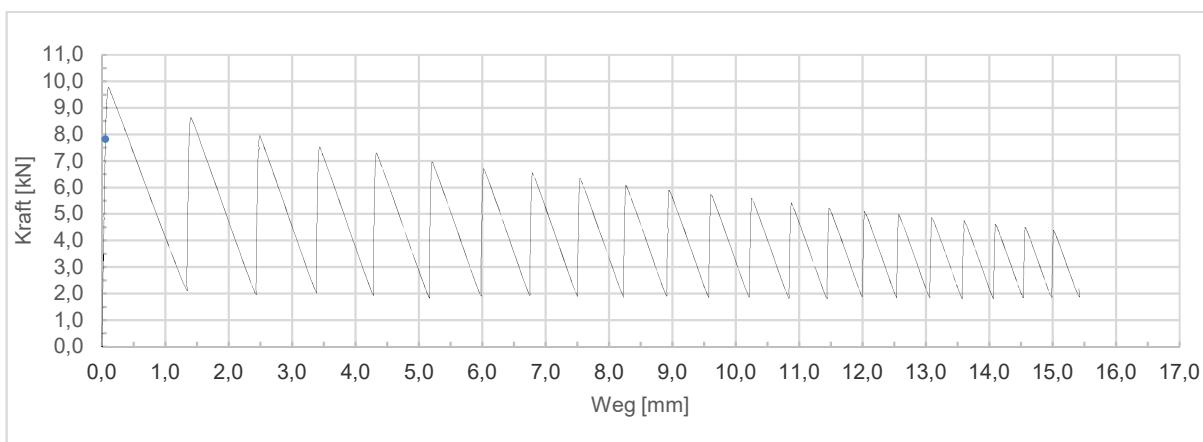
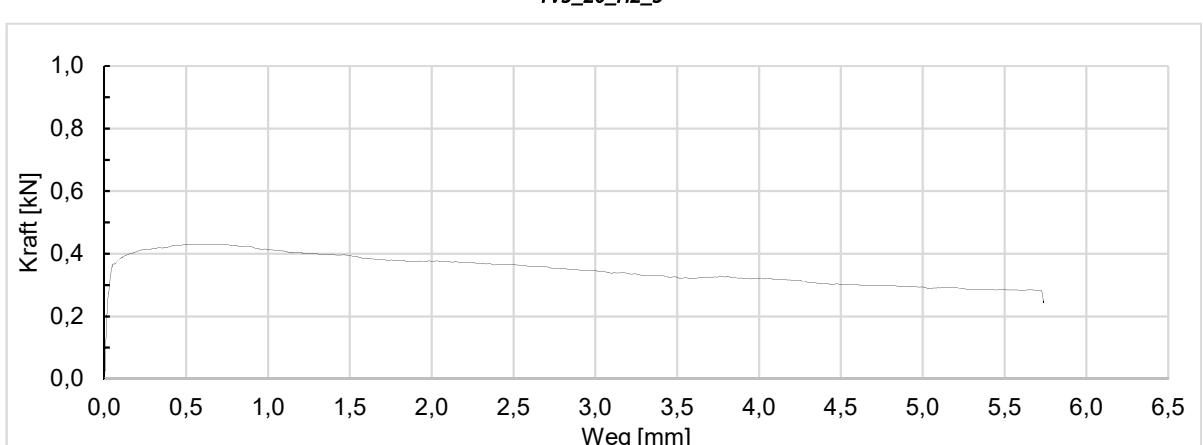
Diagramm 3-6 Last-Verformungsdiagramme von TV3

Es folgen drei Beispiele für Last-Verformungsdiagramme der Versuchsreihe TV3. Aus dem Diagramm 3-6 ist zu entnehmen, wie die Reibung zwischen der Kontaktfläche Dolle zu Bohrloch einen großen Einfluss auf dem Tragverhalten hat.

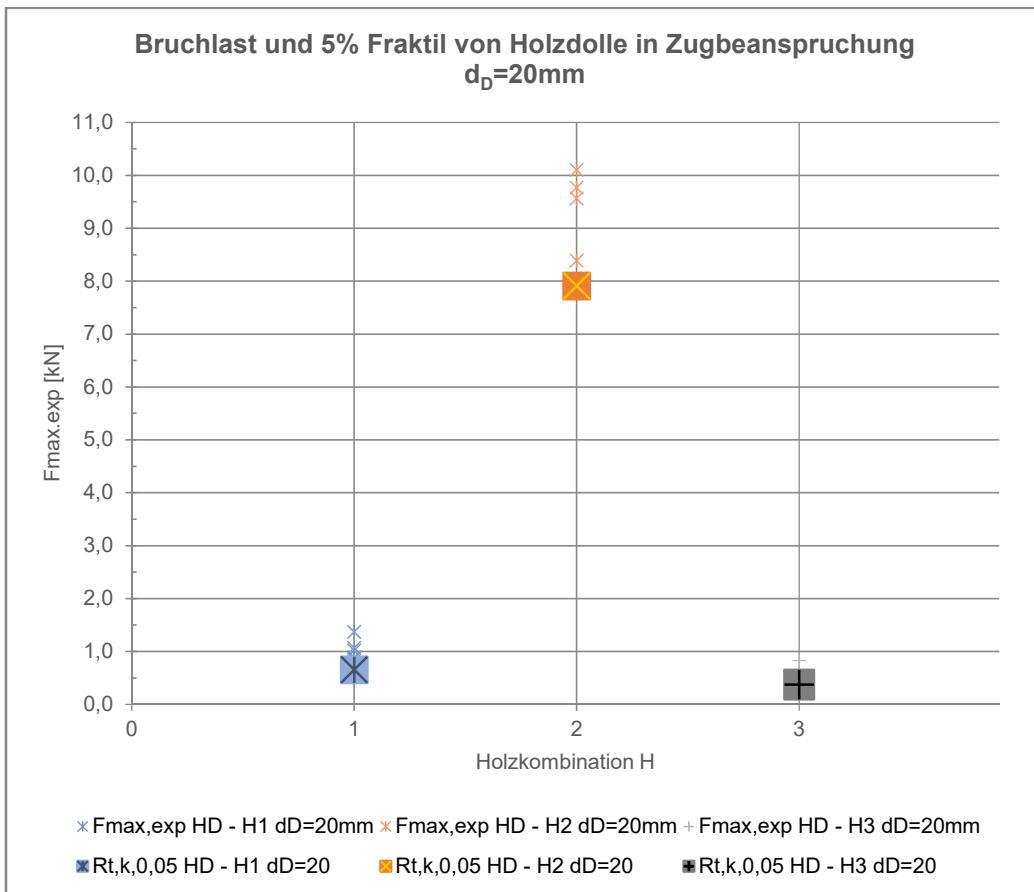
Diagramm 3-7 Prüfergebnisse (Bruchlasten) und charakteristische Werte der Tragfähigkeit auf axialem Zug für H1, H2 und H3 (TV3)

Die experimentellen Ergebnisse der Bruchlast für jeden Prüfkörper ( $F_{max,exp}$ ), die Mittelwerte, sowie die nach EN 14358:2006 [35] berechneten charakteristischen Werte (5% Quantil der experimentellen Tragfähigkeit) sind in der Tabelle 3-22 zu finden. Im Diagramm 3-7 sind die einzelnen experimentellen Bruchlasten und die charakteristischen Werte der Tragfähigkeit für jede Holzkombination dargestellt.

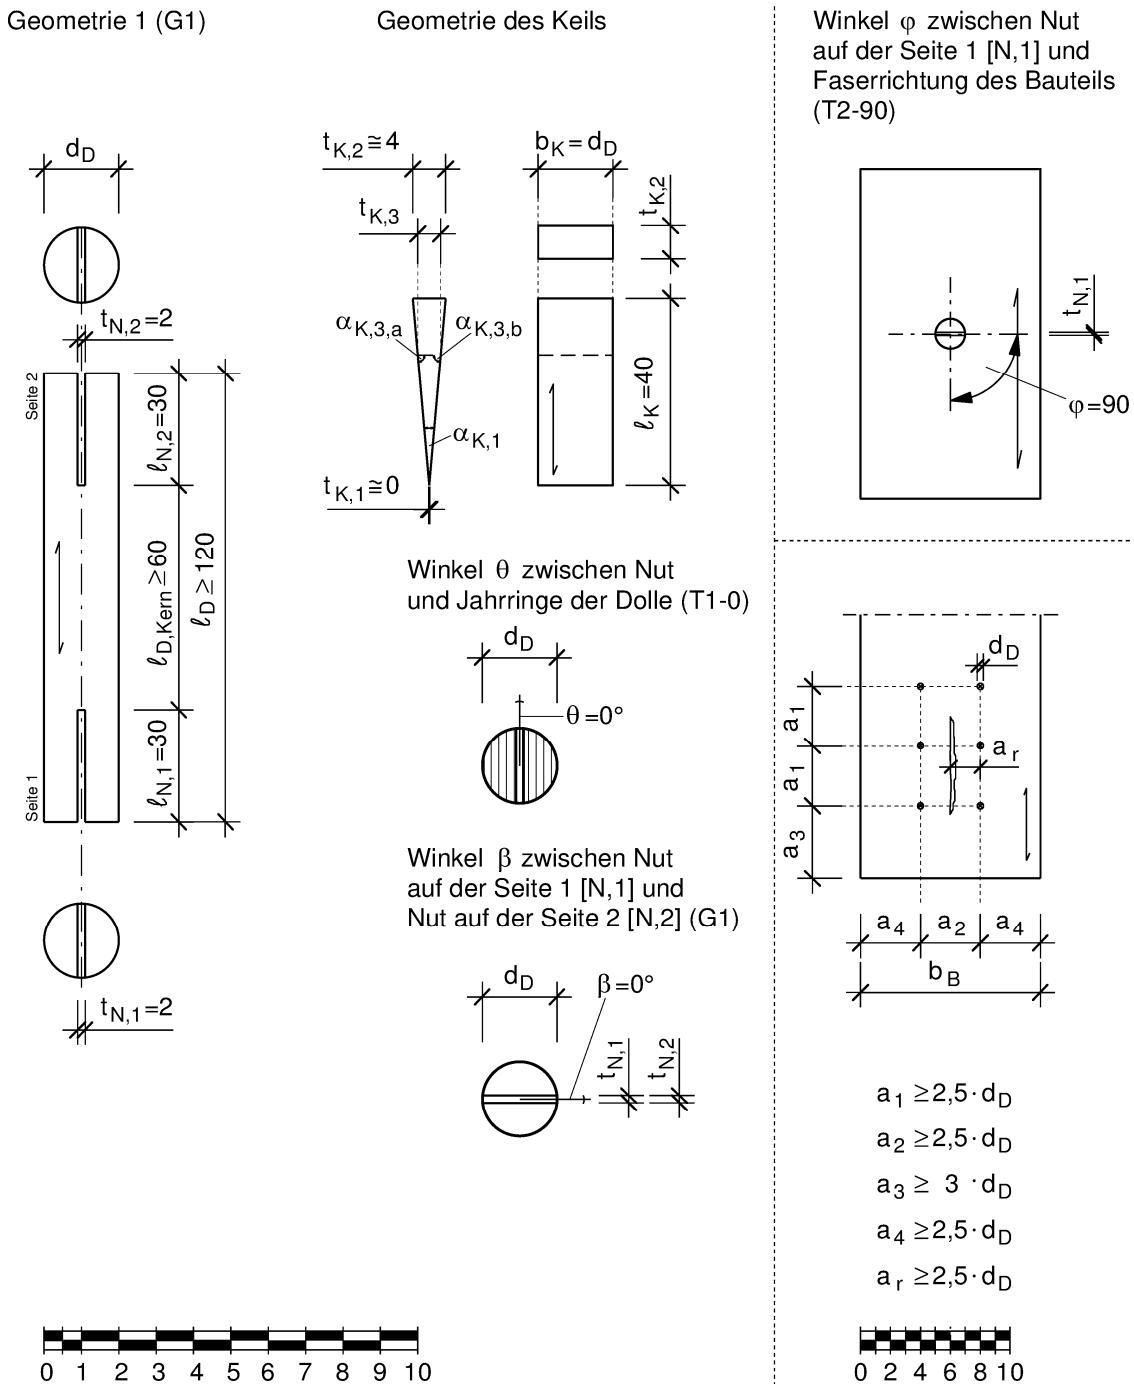
Abbildung 4-1 Darstellung der endgültigen geometrischen Parameter in der Reparaturverbindung durch die Holzkeildolle

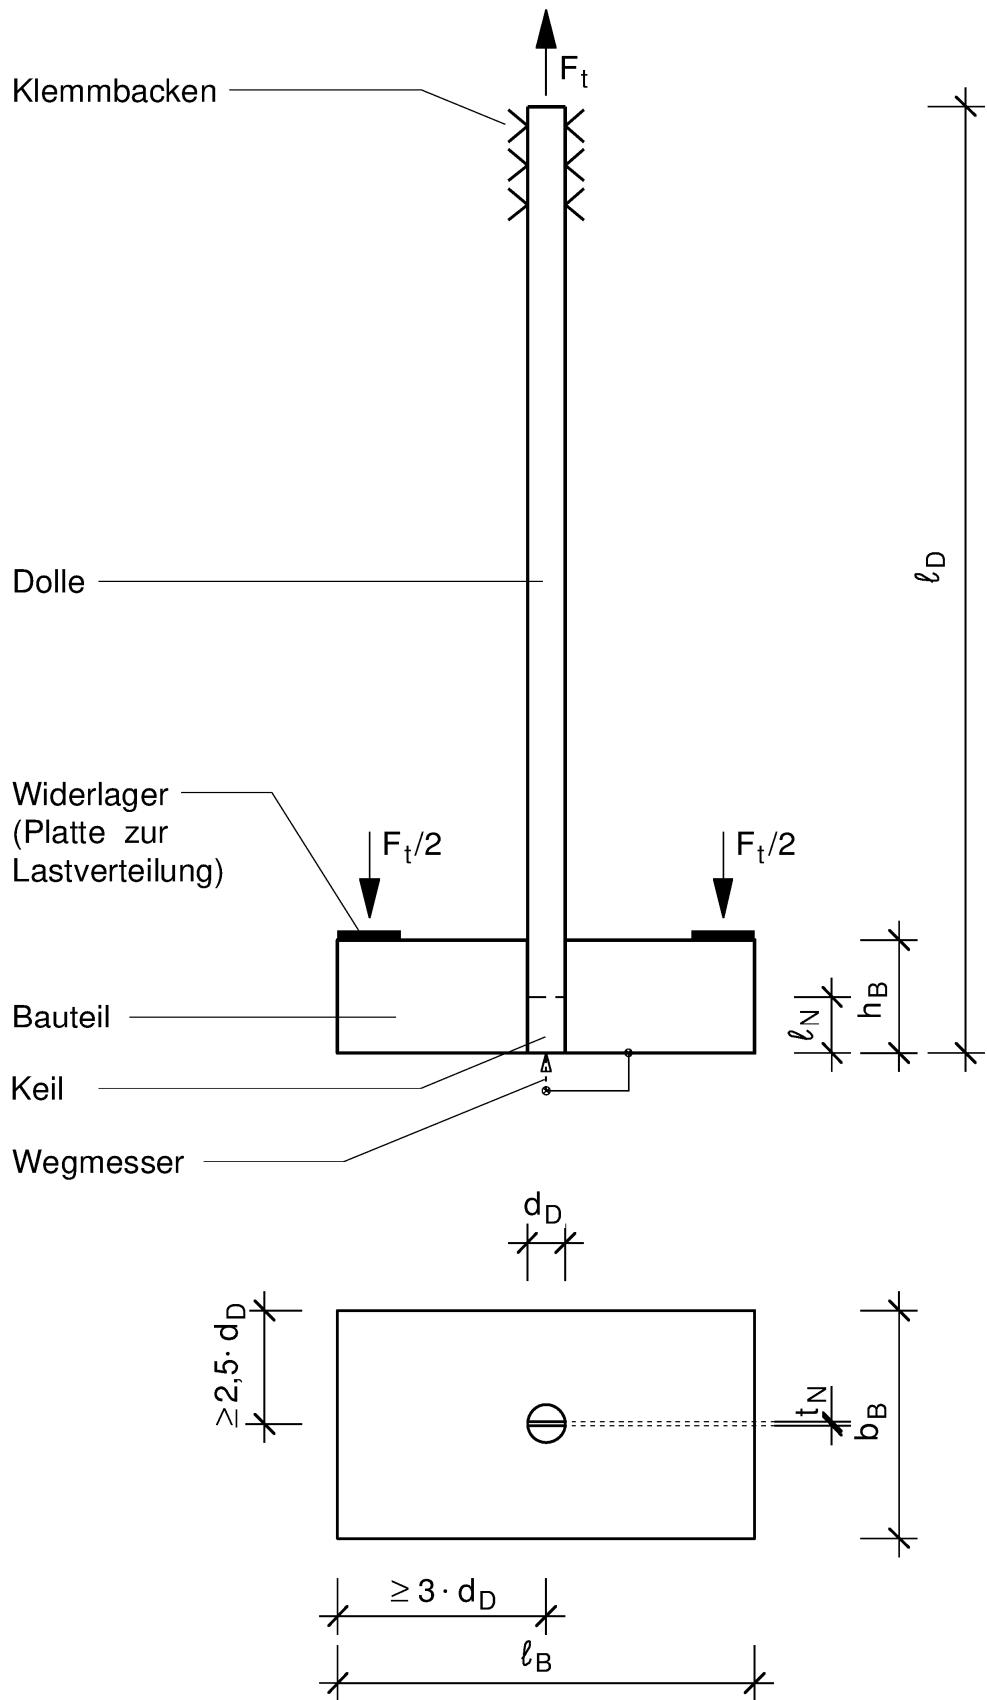
Abbildung 4-3 Prüfkörpergeometrie und Prüfungsaufbau für die Zugprüfung V1
