# Holzkeildolle als Reparaturverbindung. Teil 1: Forschungsbericht

## **Teil 1: Forschungsbericht**

**Einsatz der Holzkeildolle als Möglichkeit neuer Reparaturverbindungen für die Denkmalschutzanforderungen des schonenden Substanzumgangs und der Materialgerechtigkeit**

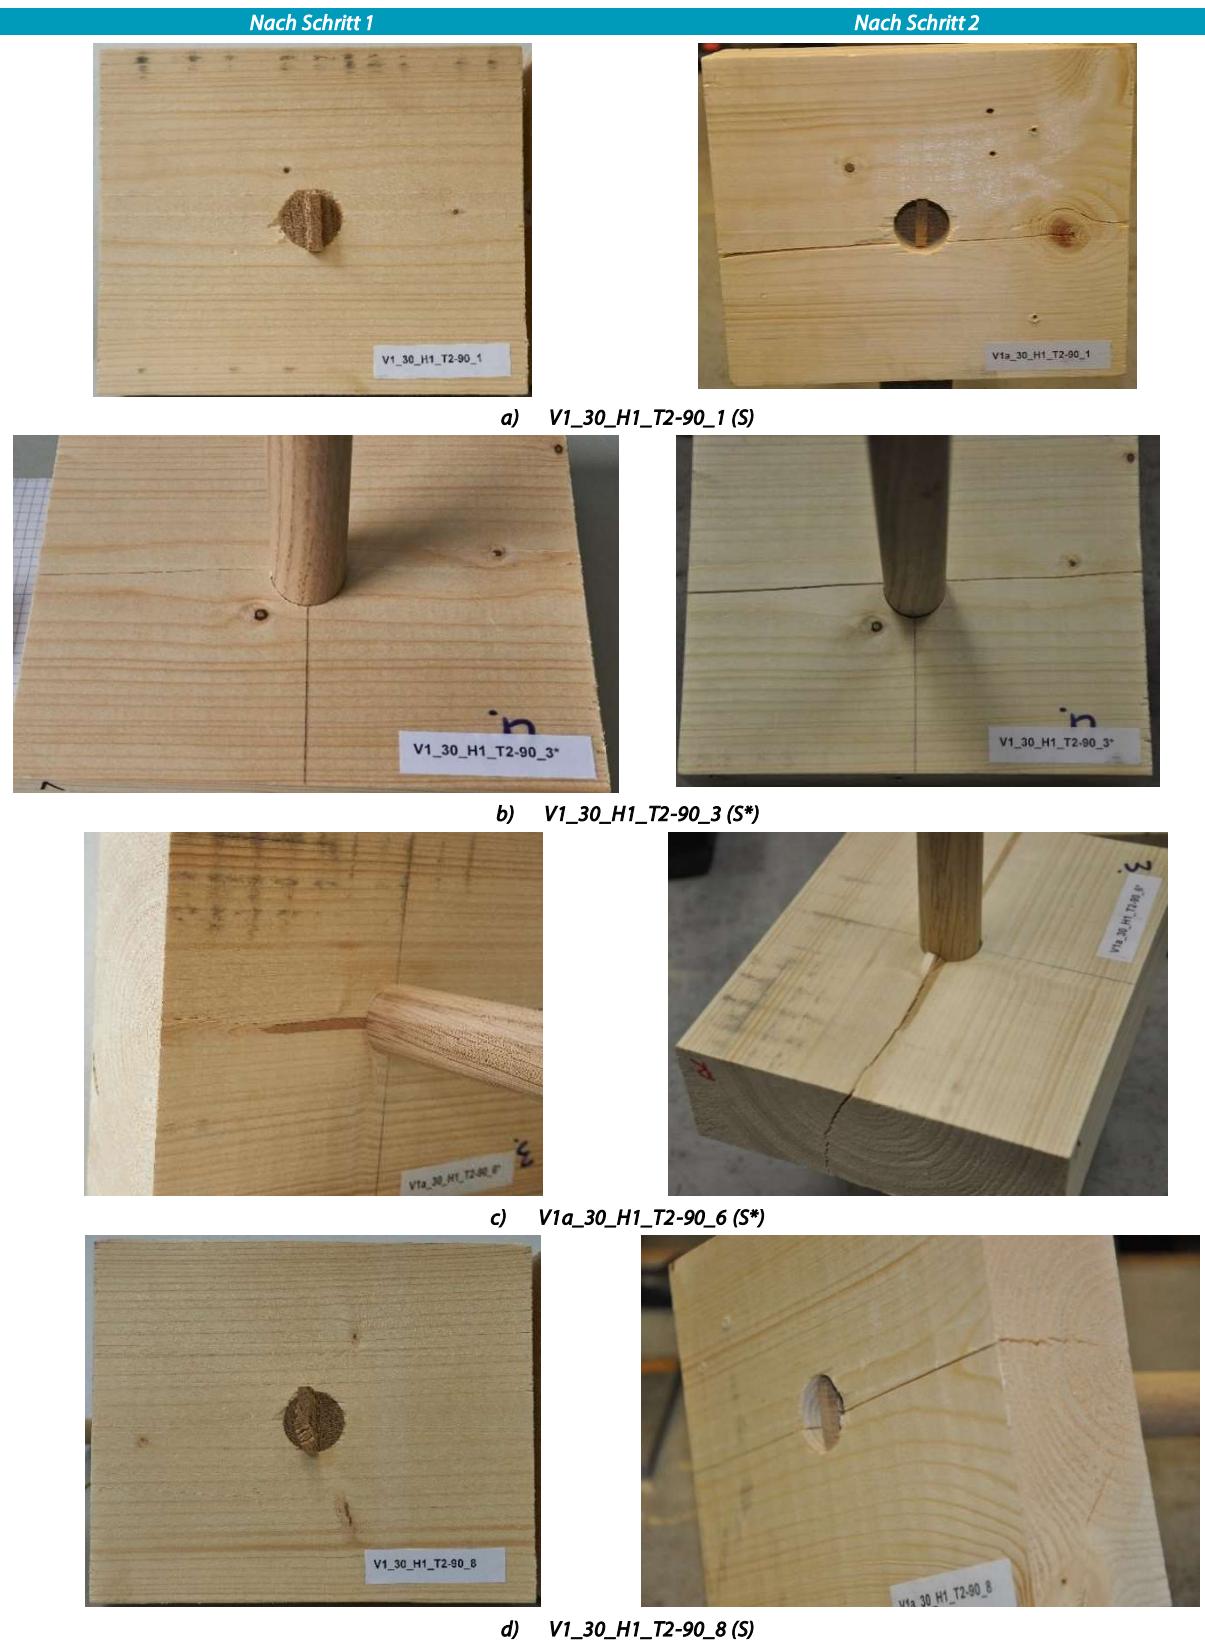
Abbildung 4-4 Rissverhalten der Prüfkörper a) V1\_30\_H1\_T2-90\_1; b) V1\_30\_H1\_T2-90\_3; c) V1a\_30\_H1\_T2-90\_6; d) V1\_30\_H1\_T2-90\_8

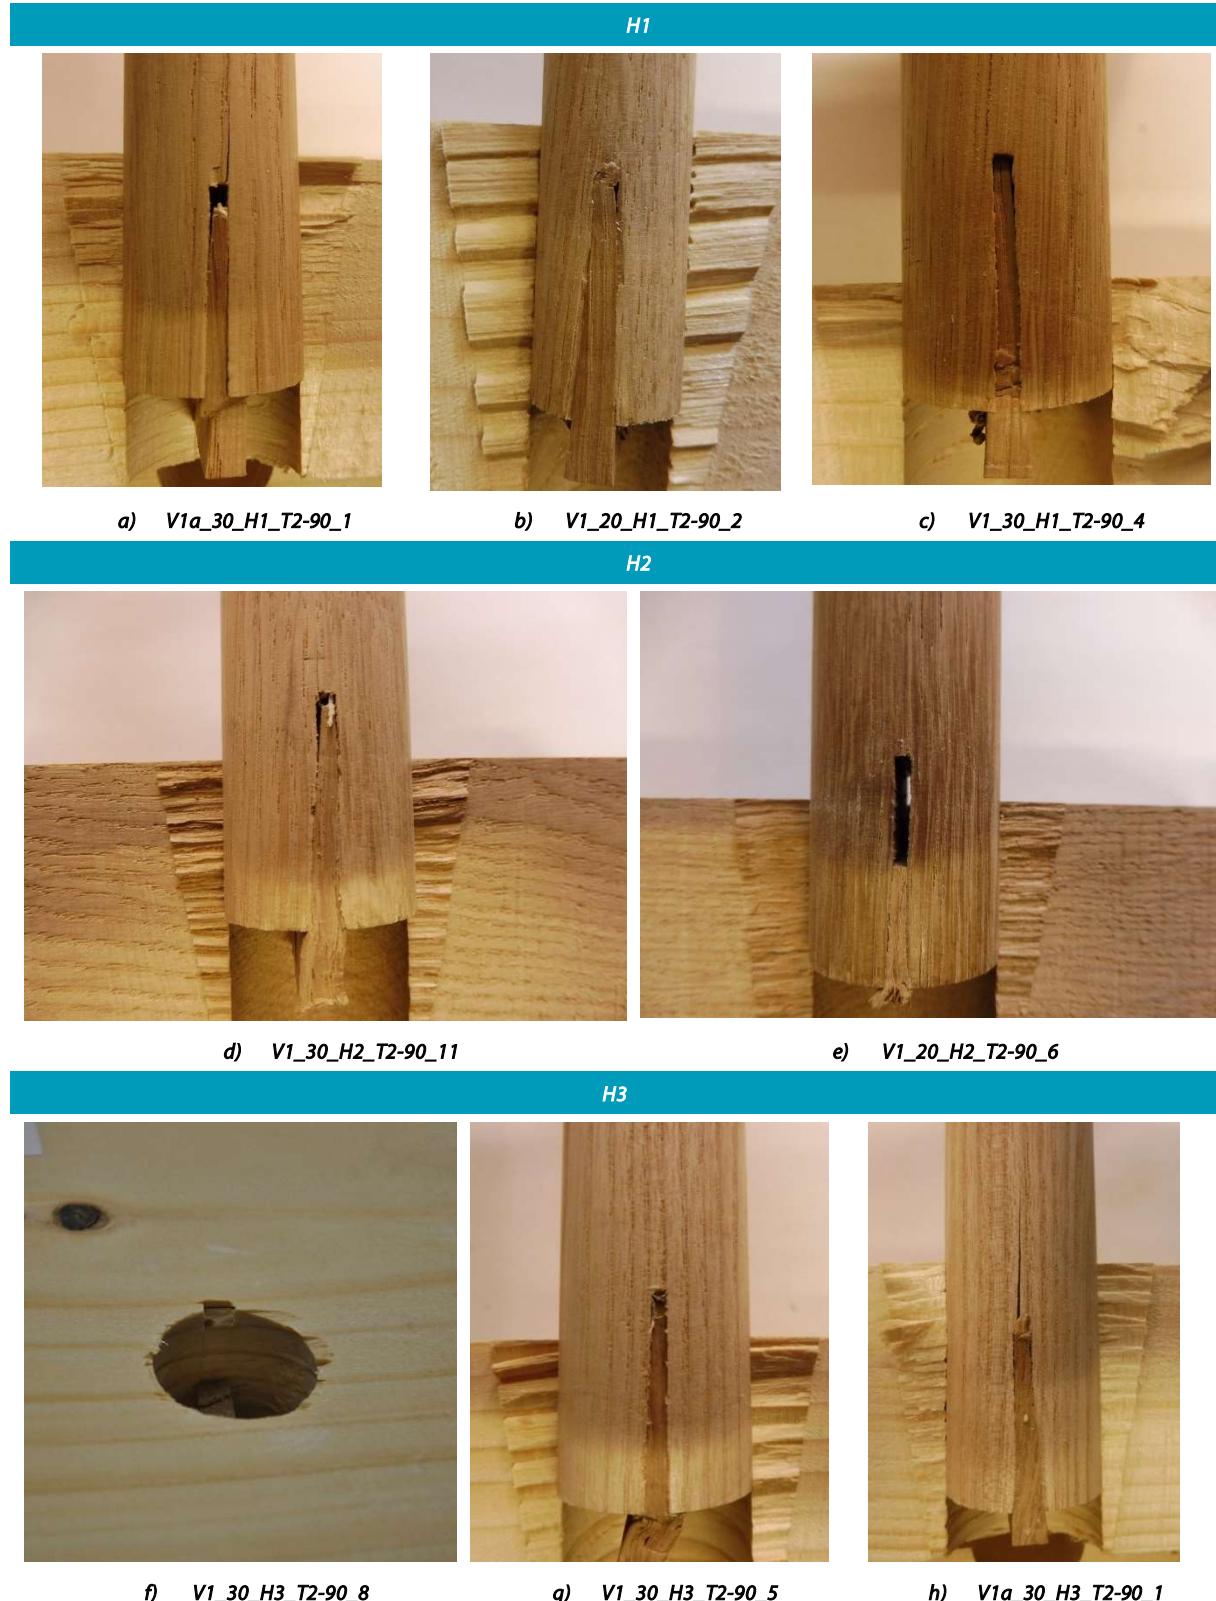
**Abbildung 4-5 Rissverhalten der Nutboden und des Bohrlochs in V1.** a) Langer Riss im Nutboden in der Serie V1a mit  $d_D = 30\text{mm}$ . b) und c) Stauchung des Keils ohne Konsequenz für den Nutboden in der Serie mit  $d_D = 20\text{mm}$ . d) Rissbildung im Nutboden (selten in den Prüfkörper mit H2; e), Niedrige E.T. des Keils. Der Prüfkörper zeigte eine Bruchlast der über den Mittelwert der Serie H2 mit  $d_D = 20\text{mm}$  liegt. f) Druck des Keils auf dem Bohrloch. g) 2 Risse im Nutboden. h) Langer Riss im Nutboden in der Serie V1a mit  $d_D = 30\text{mm}$ .

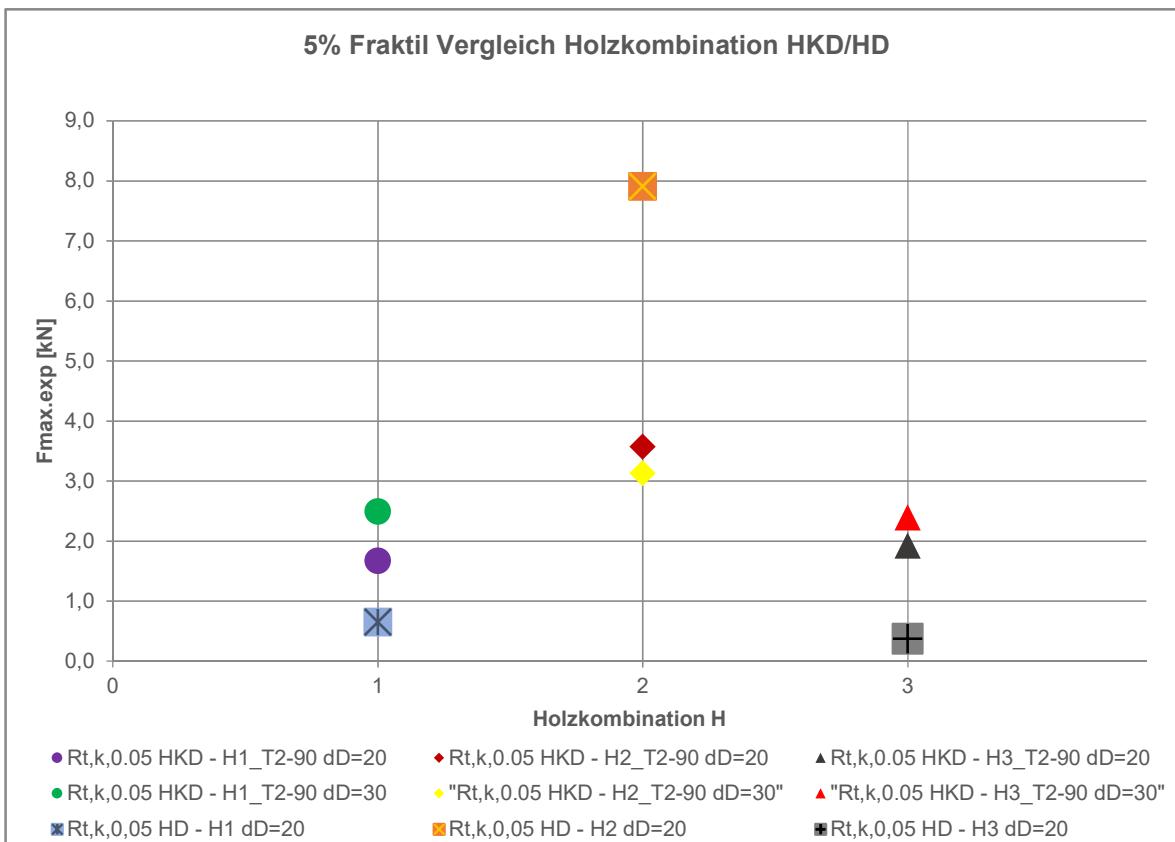
Diagramm 4-4 Vergleich zwischen den charakteristischen Werten der Tragfähigkeit für die Holzkombinationen und den Durchmesser der Dollen in der TV3 (für Holzdolle ohne Verkeilung) und V1 (für Holzkeildolle mit Verkeilung).

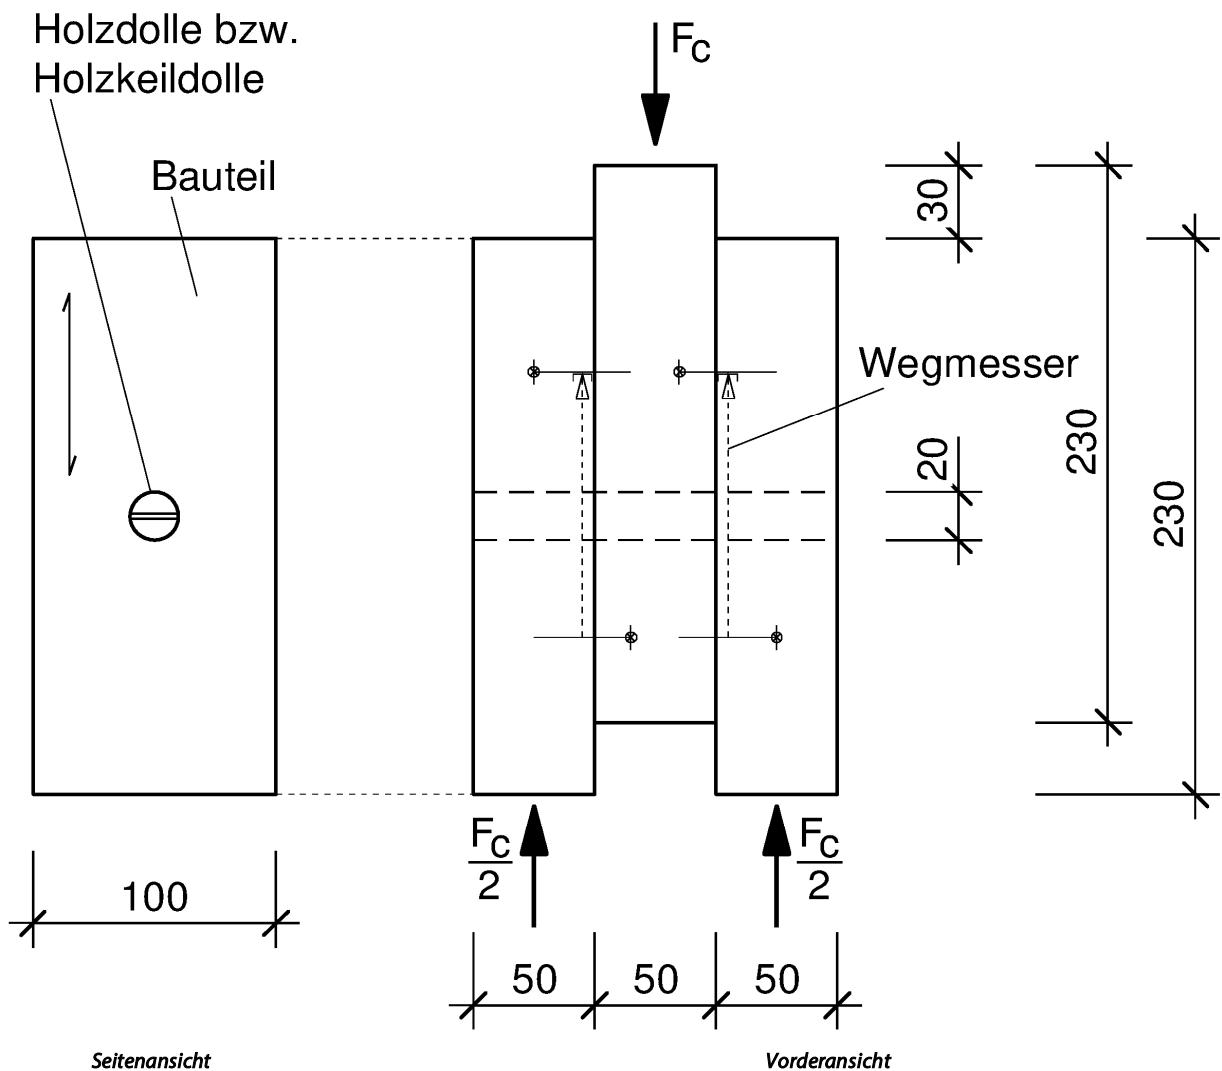
Abbildung 4-6 Prüfkörpergeometrie und Prüfungsaufbau für die Scherversuche SV: Holzdolle (HD, ohne Verkeilung) und Holzkeildolle (HKD, mit Verkeilung)

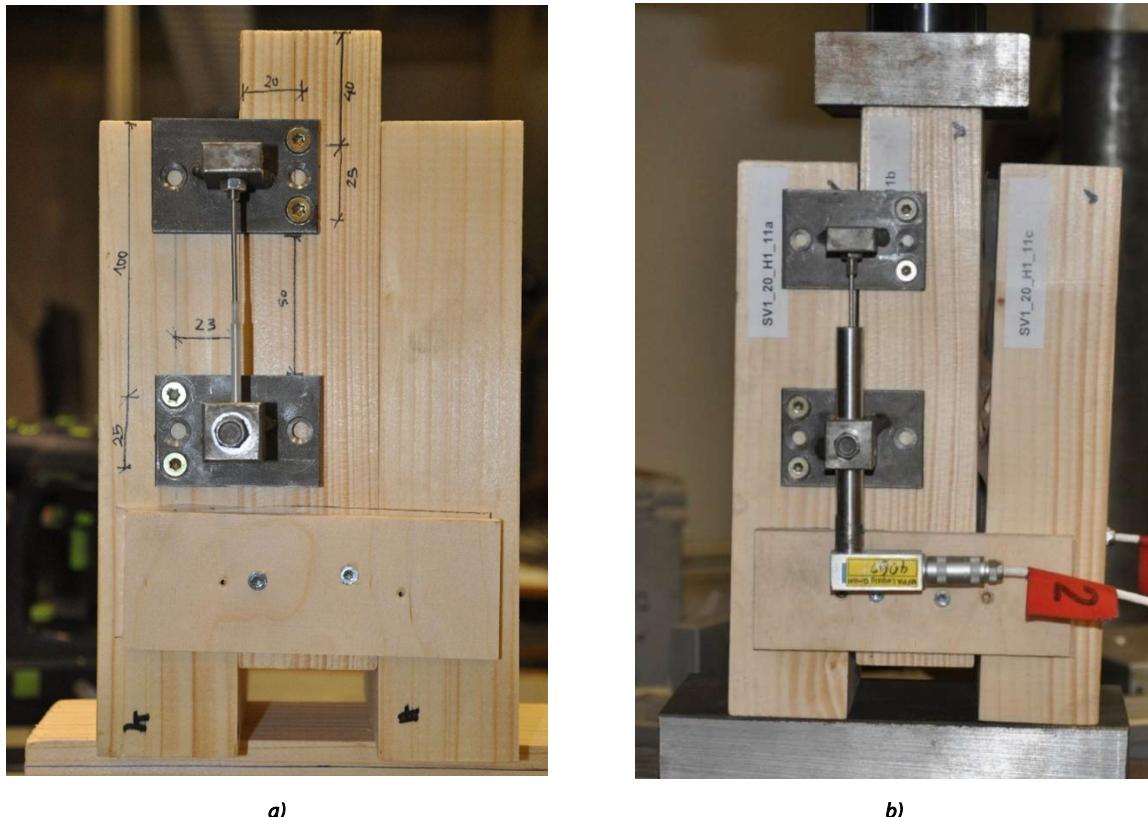
Abbildung 4-7 a) Aufbau des induktiven Wegaufnehmer-Systems; b) Abbruchkriterium (b)

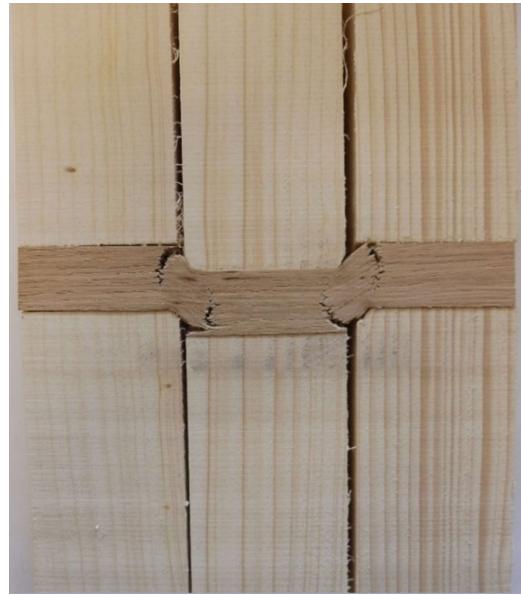
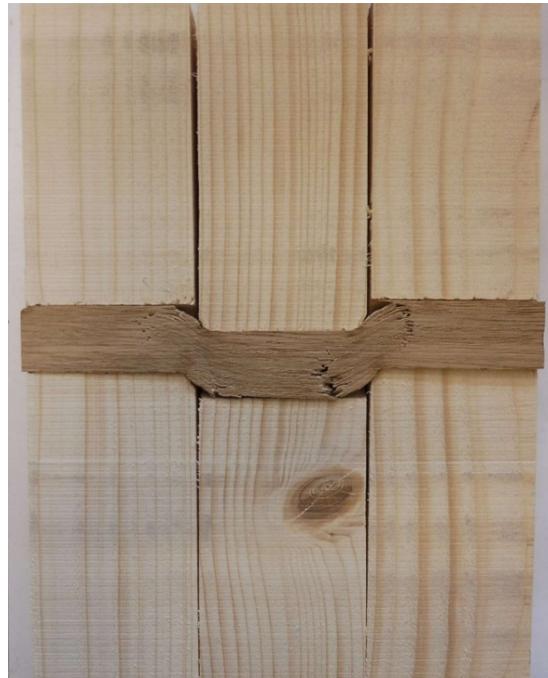
Abbildung 4-8 a) Last-Verformungsdiagramm und Bild der zugeschnittenen Prüfkörper SV1\_20\_H1\_7 (Gruppe 1); b) Last-Verformungsdiagramm und Bild der zugeschnittenen Prüfkörper SV1\_20\_H1\_9 (Gruppe 2)

Es wurden zwei verschiedene Last-/Verformungsdiagramm-Gruppen beobachtet. Alle Last-/Verformungsdiagramme zeigen nach dem Erreichen des ersten Lastmaximums (definiert als Bruchlast) einen mehr oder wenigen degressiven Lastabfall und sind in Gruppe 1 oder Gruppe 2 klassifizierbar. Die Prüfkörper in Gruppe 1 zeigen nach dem Lastmaximum einen degressiven Lastabfall. Die Prüfkörper der Gruppe 2 zeigen nach dem ersten Lastmaximum einen Lastabfall gefolgt von einer weiteren Laststeigerung. Diese erreichen nach weiterer größerer Verformung ein zweites absolutes Lastmaximum. Dieses absolute Lastmaximum liegt 1-2kN über dem ersten Lastmaximum. Nach diesem zweiten Maximum fällt die Last langsam ab. Die am häufigsten aufgetretenen Last-/Verformungsdiagramme für die HD sind auf der Abbildung 4-8 a) und b) dargestellt. Aufgrund einer Balancierung in der Prüfmaschine ist durchweg ein Sprung auf 3kN zu beobachten. Dieses Phänomen ist nicht relevant für die Prüfergebnisse und kann vernachlässigt werden.

**Gruppe 1:** Die identifizierbaren Versagensmechanismen anhand der Bruchbilder sind der Biegezugbruch der Holzdolle in der Nähe der Scherfuge in der oberen und unteren Hälfte der Verbindung und das Erreichen der Lochleibungsfestigkeit des Holzes des Bauteils (vgl. Abbildung 4-9 – a) – e)). Nach dem Erreichen des ersten Lastmaximums tritt plötzlich ein Lastabfall auf, der auf einen Biegezugbruch in der Holzkeildolle hinweist (vgl. Abbildung 4-8-a). Nach dem plötzlichen Bruch des Querschnitts in der Nähe der Scherfuge in der oberen und unteren Hälfte der Verbindung nimmt die HD im Fugenbereich, zwischen den zwei Biegezugbrüchen, weitere Kräfte auf: Es zeigt sich eine degressive langsame Lastsenkung. Die Lastaufnahme wird zu den einzelnen HD-Brüchen hin umgelagert. Die Bruchzonen sind auf Druck senkrecht zur Faser beansprucht und werden mit fortschreitender Verformung der Verbindung verdichtet. Gleichzeitig wird die Lochleibungsfestigkeit des Holzes des Bauteile erreicht.

**Gruppe 2:** Die identifizierbaren Versagensmechanismen anhand der Bruchbilder sind der Biegezugbruch der Holzdolle in der Nähe der Scherfuge in der oberen und unteren Hälfte der Verbindung und das Erreichen der Lochleibungsfestigkeit des Holzes des Bauteils (vgl. Abbildung 4-9 – f – j)). Alle Prüfkörper zeigen vier Biegezugrisse, bis auf den Prüfkörper SV1\_20\_H1\_1, der fünf Biegezugrisse zeigt. Nach dem Erreichen des ersten Lastmaximums tritt plötzlich ein Lastabfall auf, der hier auf ein „Rutschen“ der Holzkeildolle im Bohrloch hinweist (Diagrammbild 1, vgl. Abbildung 4-8-b)). Wie schon erwähnt, besitzen diese Prüfkörper möglicherweise von Anfang an eine höhere Verankerung durch Haftreibung im Bohrloch, der den Seileffekt aktiviert. Die Holzdolle verformt sich mit großen Biegeradien, bis die HD im Bereich der Scherfuge „plastifiziert“ und durch das Erreichen des Maximums der Haftreibung im Bohrloch „rutscht“. Eine Ausnahme dafür ist der Prüfkörper SV1\_20\_H1\_1, der nach der Verformung einen Biegezugriss im Mittenbereich der Dolle ausbildet. Danach konnte für alle Prüfkörper die Belastung noch einmal, mindestens bis zum ersten Lastmaximum gesteigert werden. Das absolute Lastmaximum lag in fast allen Fällen deutlich über der Bruchlast. Diese zweite Laststeigerung endet mit einem Biegezugbruch der Holzdolle in der Nähe der Scherfuge in der oberen und unteren Hälfte der Verbindung, wie für die Gruppe 1 beobachtet. Nach dem Bruch des Querschnitts nimmt die HD im Fugenbereich, zwischen den zwei Biegezugbrüchen, weitere Kräfte auf und zeigt eine degressive langsame Lastabsenkung. Die Lastaufnahme wird auf die einzelnen HD-Brüche umgelagert. Die Bruchzonen sind auf Druck senkrecht zur Faser beansprucht und werden mit fortschreitender Verformung der Verbindung verdichtet. Gleichzeitig wird die Lochleibungsfestigkeit des Holzes der Bauteile erreicht.

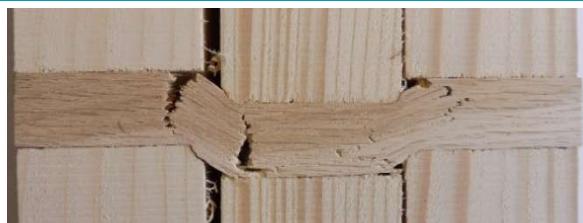
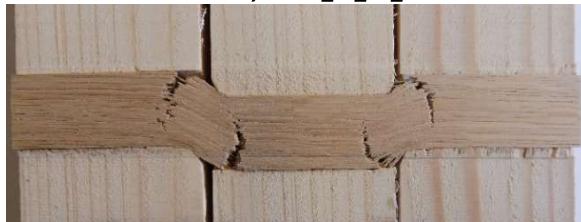
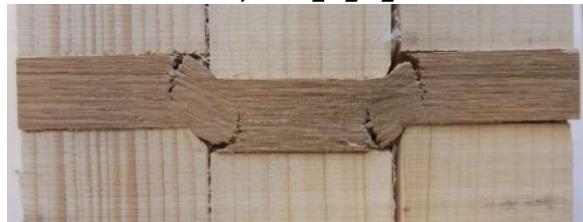
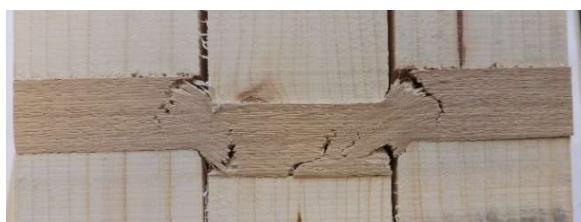
Abbildung 4-9 : a) bis e) Bruchbilder der Prüfkörper „Gruppe 1“. f) bis j) Bruchbilder der Prüfkörper „Gruppe 2“

Die Prüfkörper in der Gruppe 1 (SV1\_20\_H1\_2; 3; 7; 10; 11) zeigen nach der ersten Bruchlast einen Wert, der in der Größenordnung des zweiten Lastmaximums der Prüfkörpergruppe 2 liegt (vgl. Tabelle 4-20). Dieses Phänomen könnte in Verbindung mit der Rohdichte der Prüfkörperkomponenten gebracht werden. Es wurde beobachtet, dass der Rohdichteunterschied zwischen Bauteil und Dolle der Prüfkörper der Gruppe 2 über dem durchschnittlichen Wert des Rohdichteunterschieds der Serie liegt. Eine andere Hypothese für dieses Phänomen könnte die im Vergleich zu den Prüfkörpern der Gruppe 2 reduzierte Verankerung durch Haftreibung im Bohrloch sein, die das Verschieben des Stiftes im Bohrloch erlaubt.

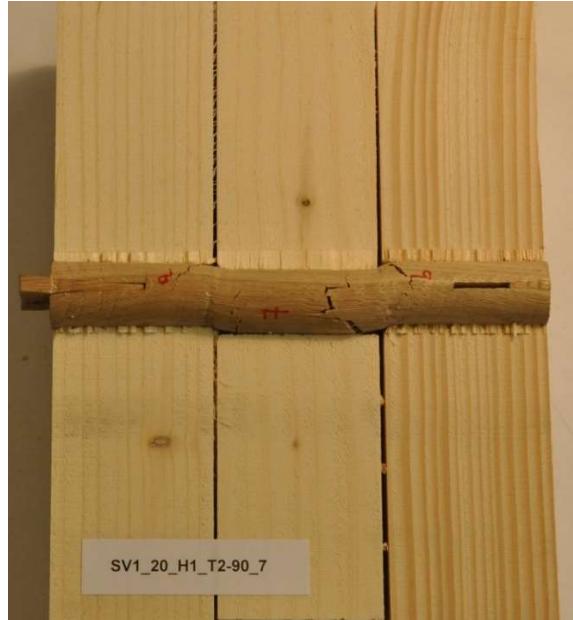
a) Diagramm SV1\_20\_H1\_T2-90\_7

Abbildung 4-10 a) Last-Verformungsdiagramm und Bild der zugeschnittenen Prüfkörper SV1\_20\_H1\_T2-90\_7 (Gruppe 3); b) Last-Verformungsdiagramm und Bild der zugeschnittenen Prüfkörper SV1\_20\_H1\_T2-90\_10 (Gruppe 4)

**Gruppe 3:** Die identifizierbaren Versagensmechanismen anhand der Bruchbilder sind ein Biegezugbruch der Holzkeildolle in der Nähe der Scherfuge in der oberen und unteren Hälfte der Verbindung, ein Biegezugbruch bei der Hälfte der Holzkeildolle im Biegezugbereich und das Erreichen der Lochleibungsfestigkeit des Holzes des Bauteils (Abbildung 4-11-a) bis e)). Alle Prüfkörper zeigen vier Biegezugrisse. Nach dem Erreichen des ersten Lastmaximums tritt plötzlich ein Lastabfall auf, der auf einen Biegezugbruch hinweist (Abbildung 4-10-a)). Nach dem plötzlichen Bruch des Querschnitts in der Nähe der Scherfuge in der oberen und unteren Hälfte der Verbindung nimmt die HKD im Fugenbereich weitere Kräfte, zwischen den zwei Biegezugbrüchen, auf. Es zeigt sich eine degressive langsame Lastabsenkung. Die Lastaufnahme wird zu den einzelnen HKD-Brüchen hin umgelagert. Die Bruchzonen sind auf Druck senkrecht zur Faser beansprucht und werden mit fortschreitender Verformung der Verbindung verdichtet.

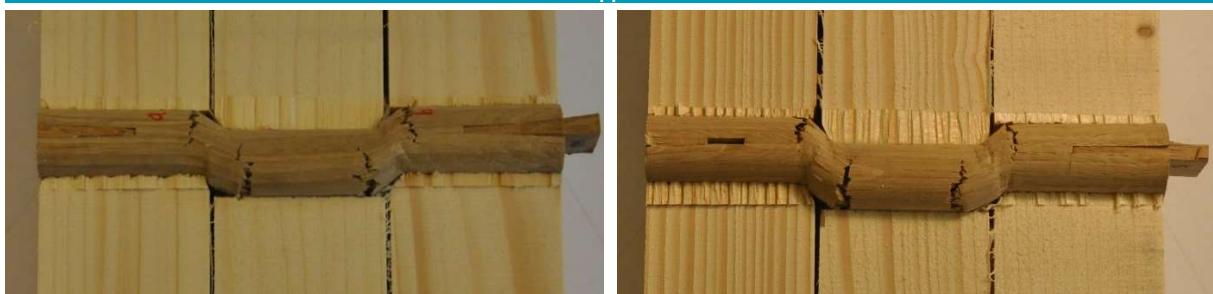
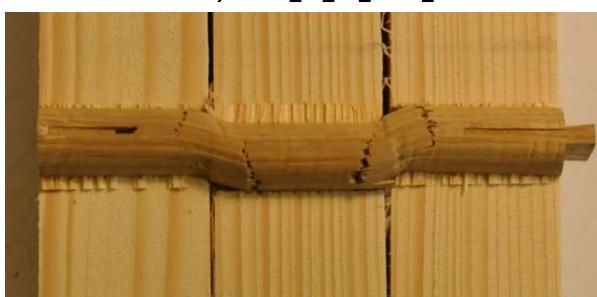
Abbildung 4-11 : a) bis e) Bruchbilder der Prüfkörper „Gruppe 3“. f) bis i) Bruchbilder der Prüfkörper „Gruppe 4“. In Gelb die fünfte Bruchstelle.

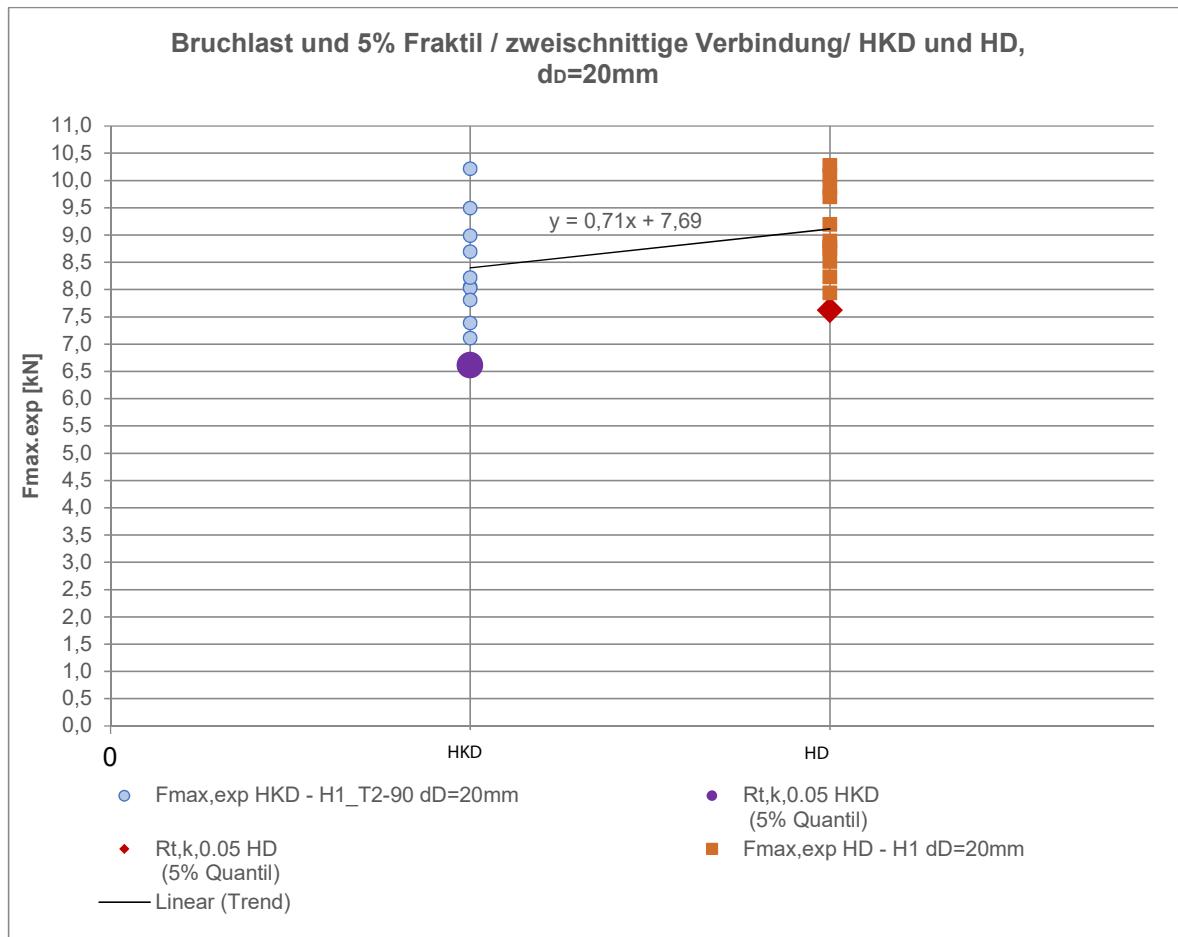
Diagramm 4-5 Vergleich zwischen den experimentellen und charakteristischen Werten der Tragfähigkeit für Holzdolle und für Holzkeildolle unter Abscherbeanspruchung.

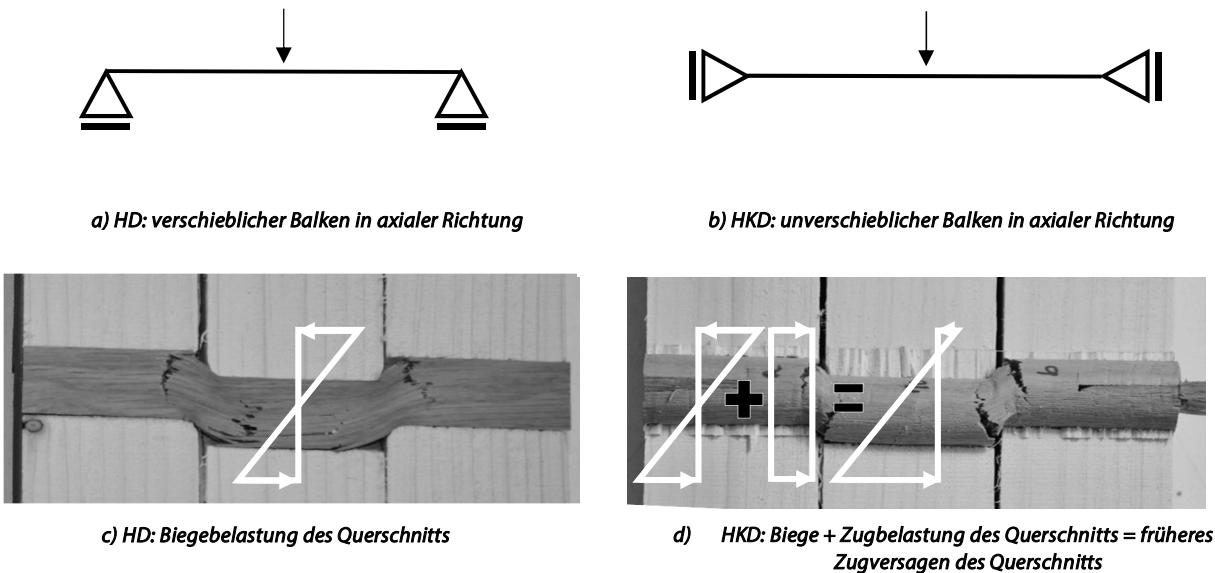
Abbildung 4-13 Statische Schemata der Holzstifte a) Holzdolle (HD) und b) Holzkeildolle (HKD) und Belastung im Stiftmitte der c) Holzdolle und d) Holzkeildolle

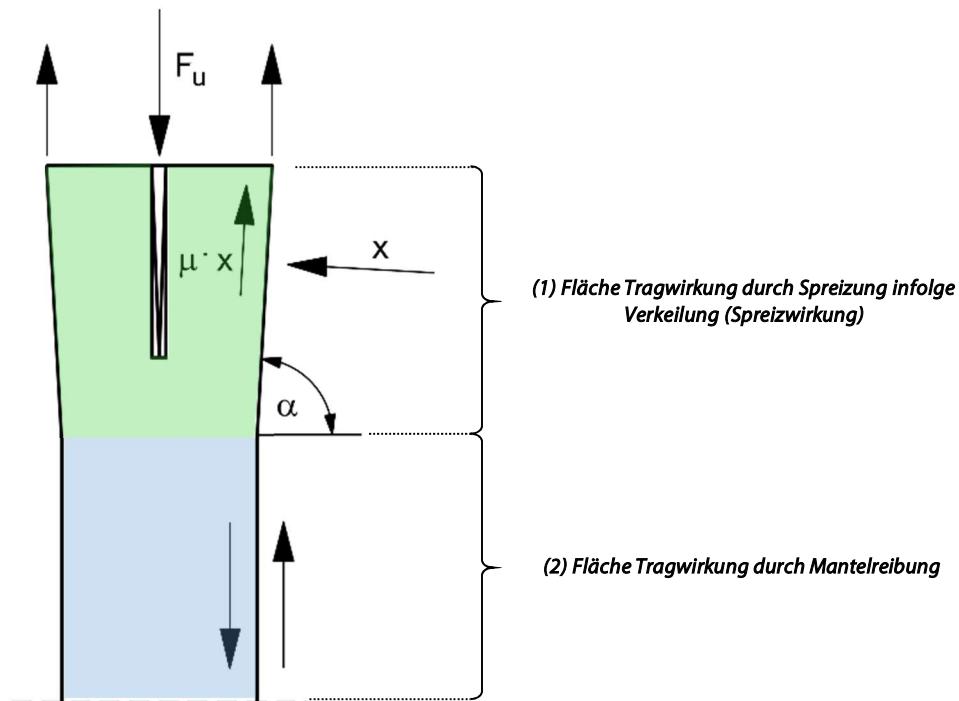
Abbildung 5-1 Mechanisches Modell der Holzkeildolle unter Zugbeanspruchung. Grün zeigt die aktivierte Fläche infolge der Verkeilung (Spreizwirkung). Hellblau ist die Fläche der vernachlässigen Mantelreibung.

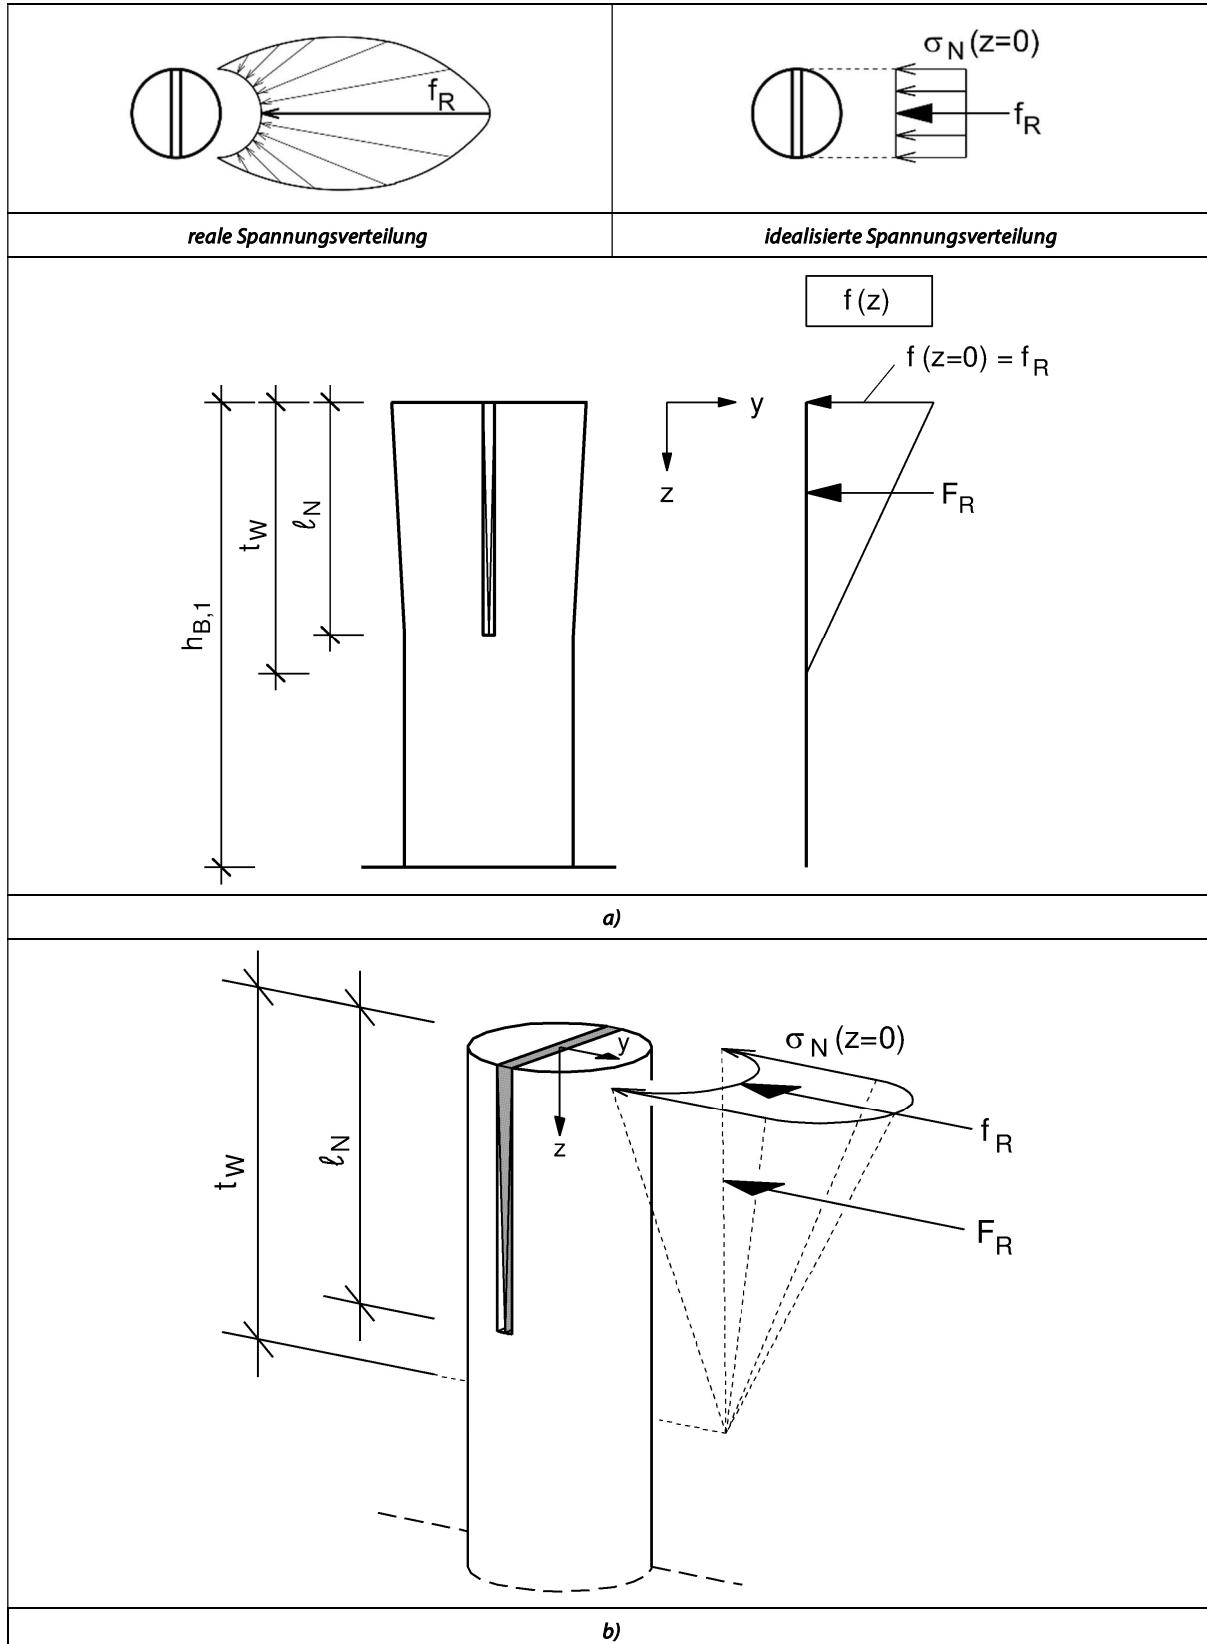
**Abbildung 5-3** Mechanisches Modell der Holzkeildolle. a) oben: Reale und idealisierte Spannungsverteilung auf der Bauteiloberfläche. a) unten: Zweidimensionale Darstellung der Spannungsverteilung auf der Bauteiloberfläche  $\sigma_N(z=0) \neq 0$  und folgende Lastverteilung  $f_R(z)$  entlang der  $z$ -Achse; b) dreidimensionale Darstellung der Spannungsverteilung in der Tiefe der Keilwirkung und resultierende Kraft  $F_R$ .

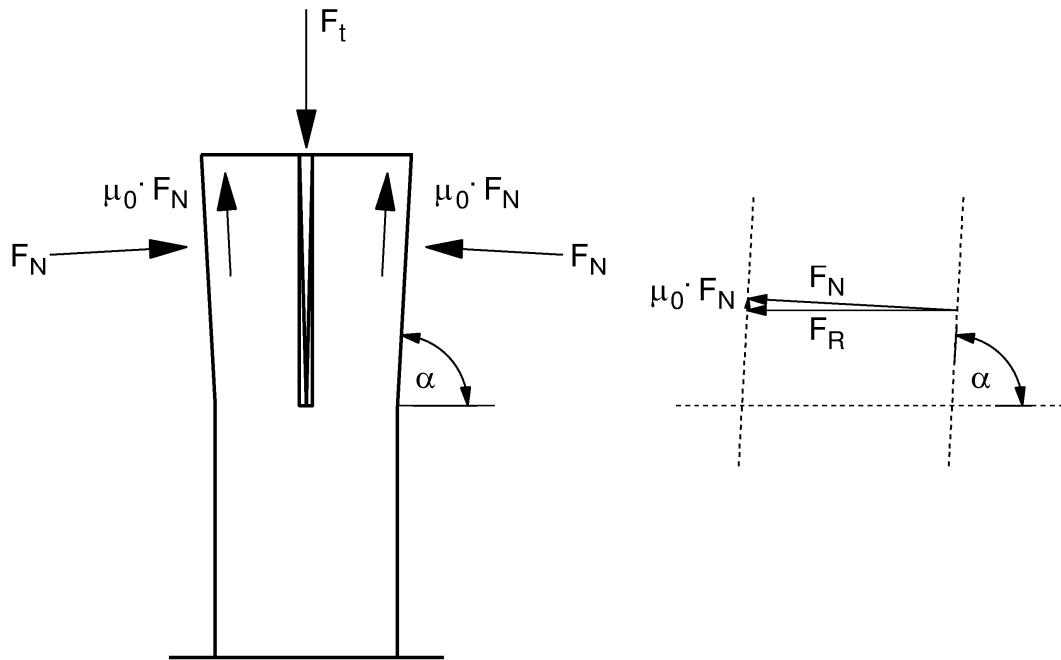
Abbildung 5-4 Mechanisches Modell der Holzkeildolle unter axialem Zugbeanspruchung. Gleichgewicht der Kräfte infolge der Verkeilung und der Zugbeanspruchung.

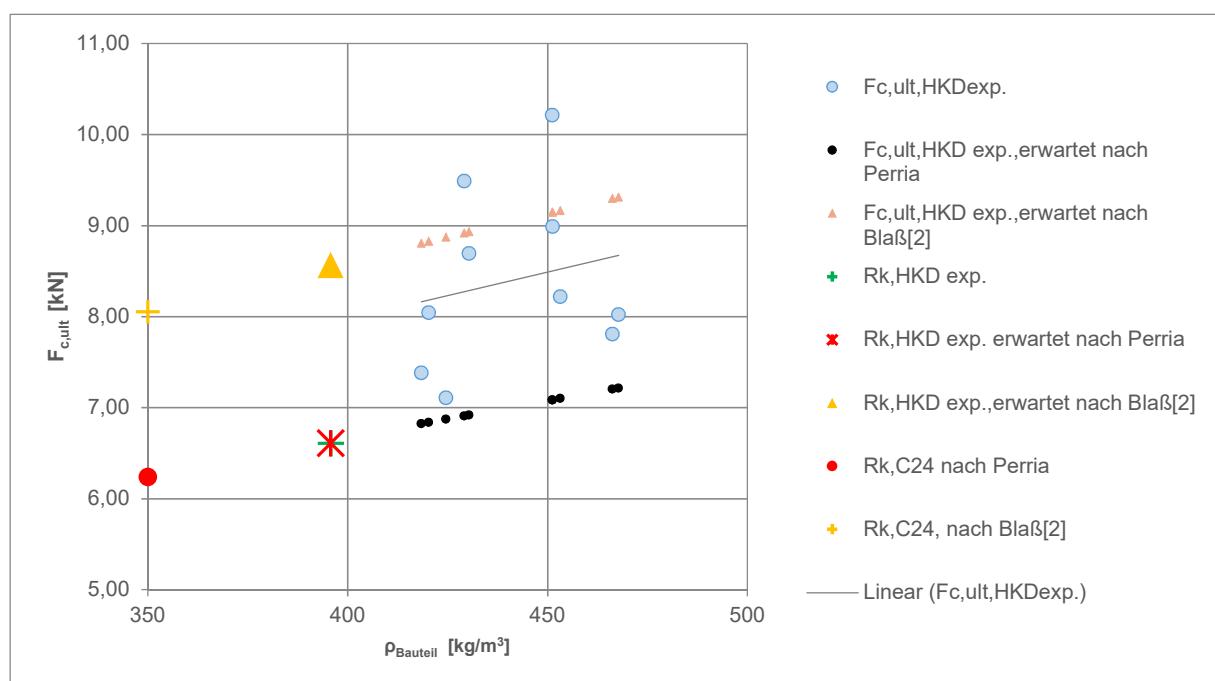
Diagramm 5-1 Einschätzung der Abschertragfähigkeit der experimentellen Ergebnisse SV-HKD der Holzkeildolle nach dem Modell Perria und Modell Blaß [14].
