## FassadenSchutz

Werterhaltung der Gebäude-  
substanz durch die positiven  
Effekte von bodengebundenen  
Fassadenbegrünungen

Dr. Susanne Herfort  
Dr. Gunter Mann  
Felix Mollenhauer

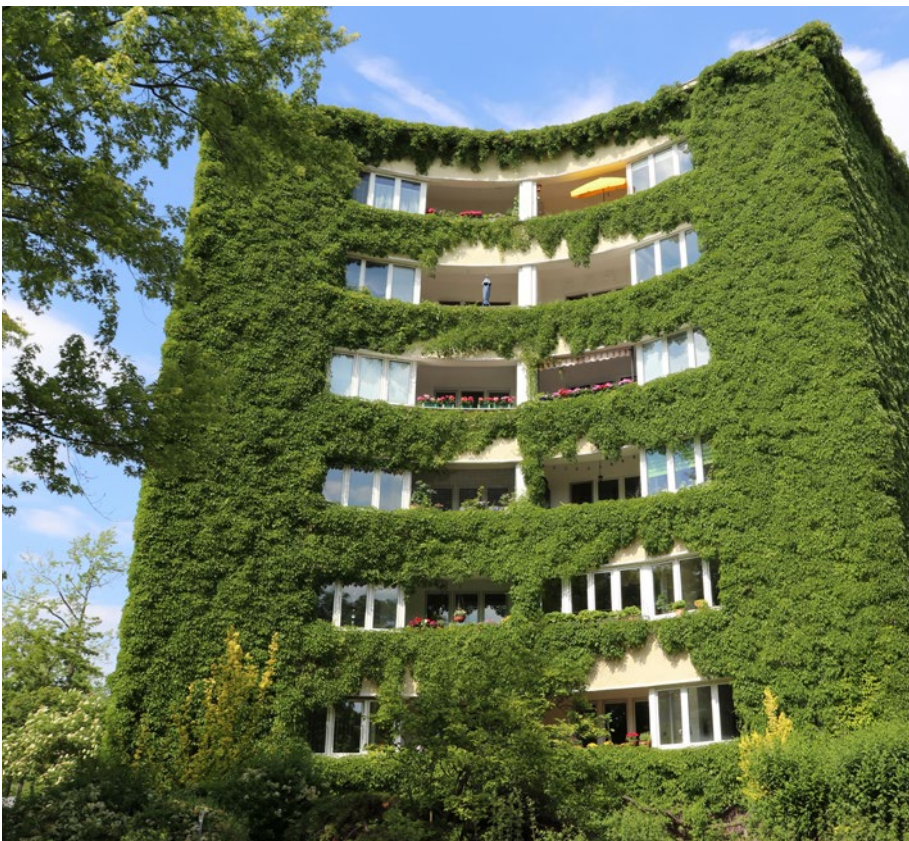
**Abb. 4:** *Parthenocissus tricuspidata* (Wilder Wein) an einer Häuserfassade in Berlin-Schöneberg; Foto: Susanne Herfort

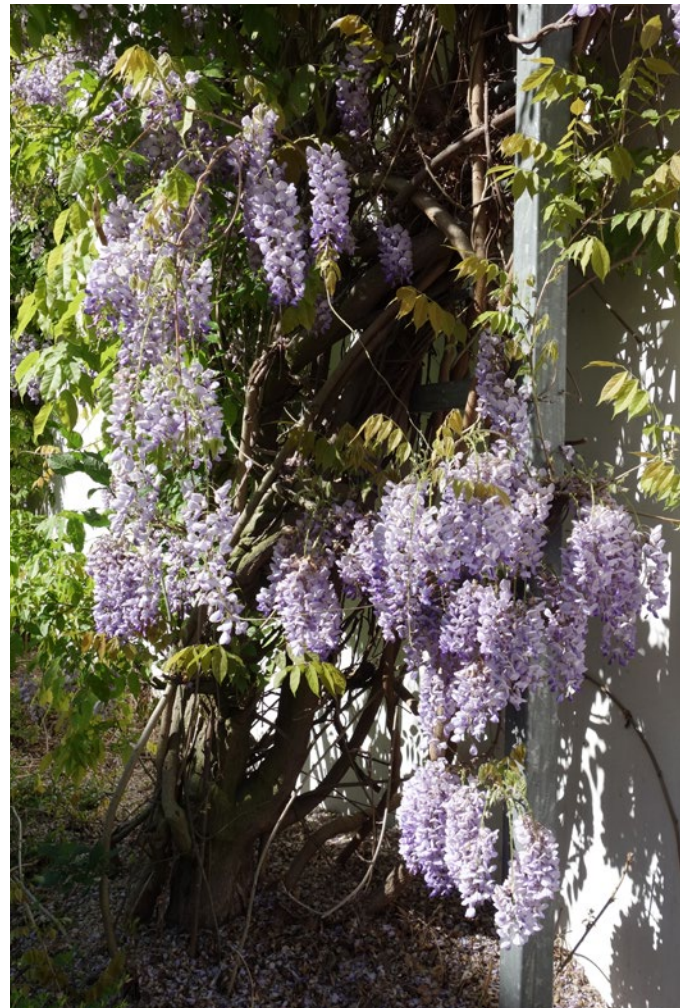
Abb. 5: *Wisteria* (Blauregen) an einem massiven Klettergerüst;  
Foto: Susanne Herfort

Von den Gerüstkletterpflanzen waren vor allem *Wisteria* (Blauregen) (Abbildung 5), *Fallopia baldschuanica* (Schlingknöterich), *Akebia quinata* (Fingerblättrige Akebie) und *Aristolochia macrophylla* (Amerikanische Pfeifenwinde) in den Städten am häufigsten vertreten.

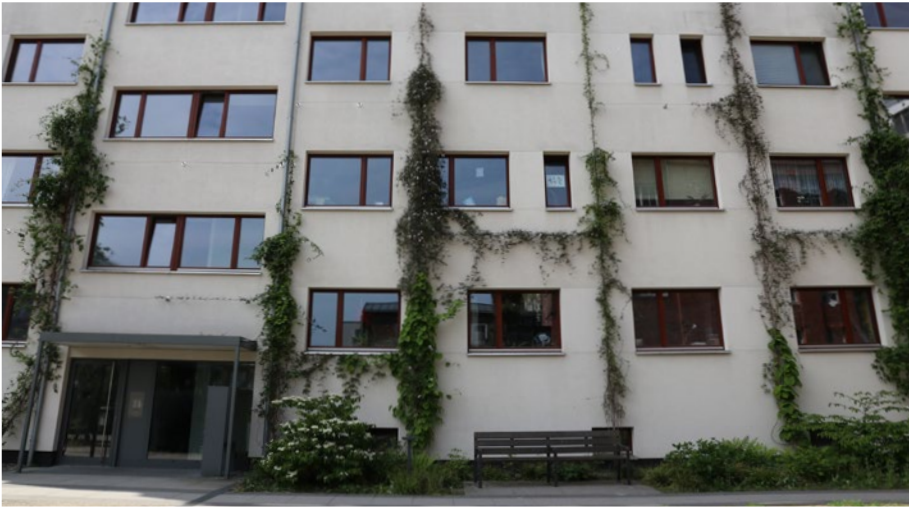
**Abb. 6:** Bodengebundene Fassadenbegrünung mit Seilsystemen und verschiedenen Arten von Kletterpflanzen; Foto: Susanne Herfort

Seilsysteme scheinen aufgrund der vielfältig vorgefundenen Klettersysteme zukunftsweisend zu sein und können in Abhängigkeit der Pflanzenart beliebig kombiniert werden (Abbildung 6). Je nach Kletterstrategie der Pflanze können vertikale, horizontale oder kombinierte Seilsysteme beziehungsweise Rohr- und Gitterelemente zur Anwendung kommen. Die Höhe der Kletterhilfe ist in Abhängigkeit der Wuchshöhe der Pflanzenart zu wählen.

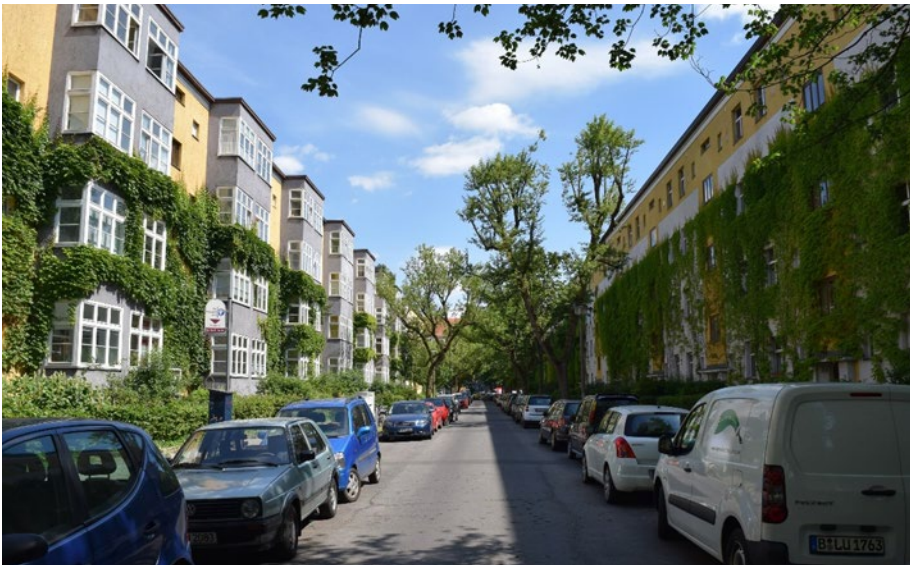
**Abb. 7:** Mit selbstklimmenden Pflanzen und einer fachgerechten Pflege und Wartung lassen sich großflächig Fassaden, wie hier mit *Partenocissus*-Arten (Wilder Wein) begrünen; Foto: Felix Mollenhauer

Somit können in Zukunft bodengebundene Fassadenbegrünungen mit großer Nachhaltigkeit (Abbildungen 7 und 8) errichtet werden.

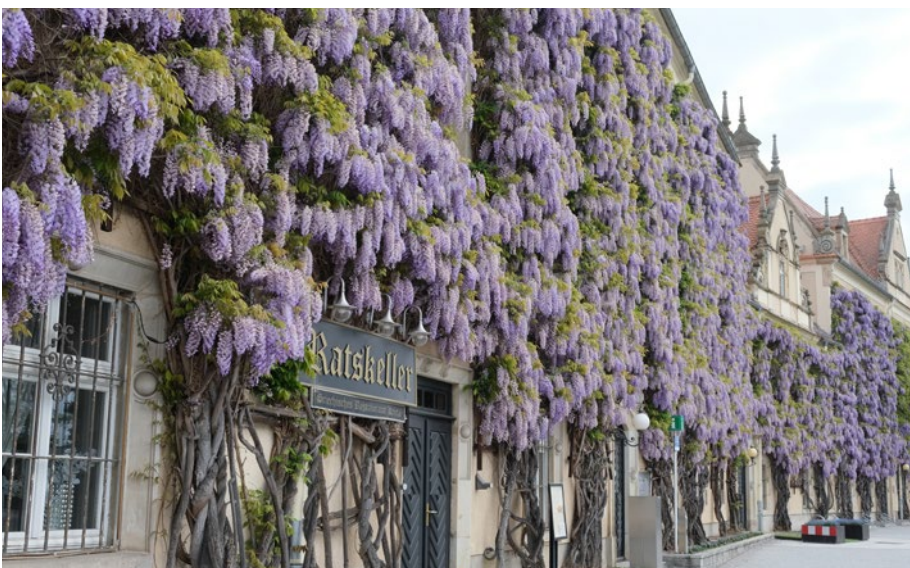
**Abb. 8:** Gerüstkletterpflanzen, hier *Wisteria* (Blauregen), können mit geeigneten Kletterhilfen und fachgerechter Pflege und Wartung für viele Jahrzehnte funktionieren; Foto: Felix Mollenhauer
