**Kreis Düren**

# Bodenschutzbericht 2020

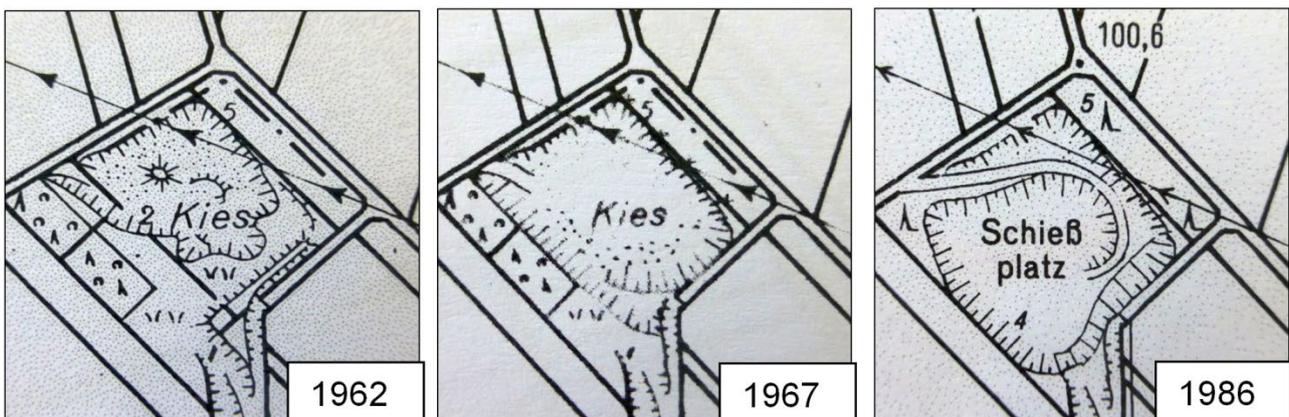
Abbildung 1: Ehem. Schießplatz Linnich-Tetz, Ausschnitte Deutsche Grundkarte 1962, 1967, 1986

Der ehemalige Schießplatz befindet sich in einer Kiesgrube, die ca. 700 m nördlich der Ortschaft Linnich-Tetz liegt. Über den Betriebszeitraum der Kiesgrube liegen keine Angaben vor. Aus historischen Kartenangaben ist zu vermuten, dass die Kiesgrube bis ca. 1967 betrieben wurde (siehe Abbildung 1). Der Schießplatz wurde 1968 eingerichtet und über einen Zeitraum von 16 Jahren bis 1984 als Wurfscheiben-Schießplatz betrieben.

Bei der bereits im Jahr 2014 durchgeführten Orientierenden Altlastenuntersuchung wurden in Oberflächenmischproben aus dem Hauptdepositionsbereich des Schusswalls deutlich erhöhte Gehalte der Metalle Blei, Antimon und Arsen in Feststoff und Eluat festgestellt. Zudem konnten erhöhte PAK-Gehalte bestimmt werden. Daraufhin wurde eine Detailuntersuchung des Standortes veranlasst.
