**Umweltamt des Kreises Düren**

# Bodenschutzbericht 2021

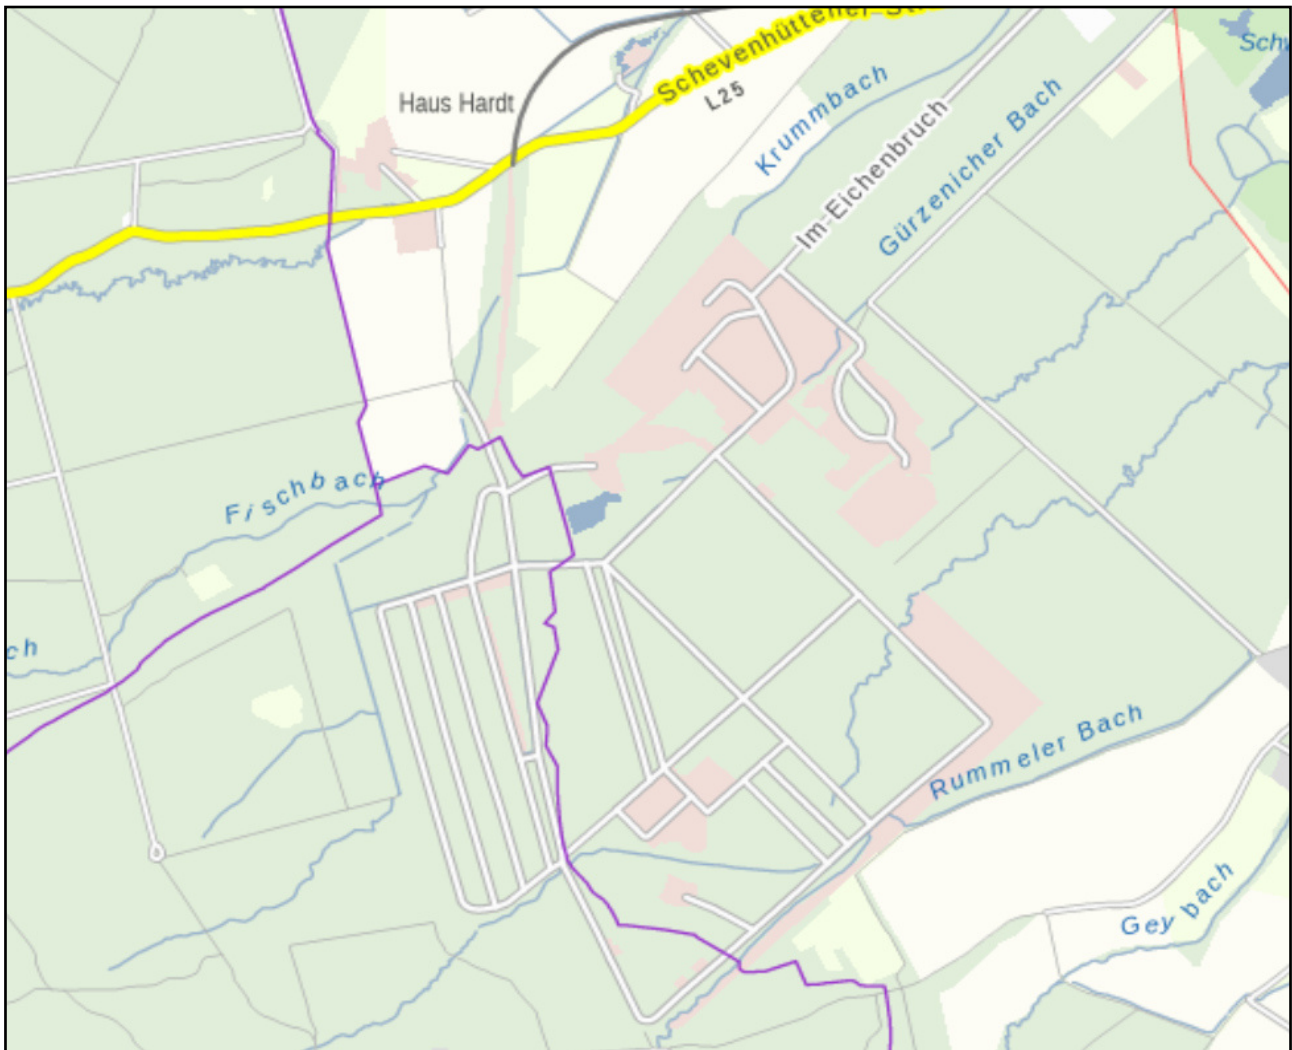
**Abbildung 2: Aktueller Lageplan ehem. Munitionslager Gürzenich**

Die Liegenschaft wurde Mitte der 1950er Jahre von den Britischen Streitkräften gebaut und Mitte der 1960er Jahre von der Bundeswehr übernommen. Auf dem Standort wurde vorwiegend Munition im sogenannten "gefährlichen Betriebsteil" in Bunkern gelagert. Die Anlieferung der Munition erfolgte überwiegend mit der Eisenbahn. Untergeordnet wurde die Munition auch per Lastwagen an- und abtransportiert. Einzelne Gebäude dienten damals zur Aufmunitionierung von Raketen, die danach an andere Standorte verbracht wurden. Ein Schießplatz, wie er auf anderen Bundeswehrstandorten üblich war, hat im Bereich des Munitionslagers nicht existiert. Abbildung 2 zeigt die Lage und die Ausdehnung des ehemaligen Munitionslagers im Gürzenicher Wald.

Zur Erkundung der Altlastensituation auf dem Standort wurde im Jahr 2009 zunächst eine Erstbewertung vom Amt für Geoinformationswesen der Bundeswehr durchgeführt. Anschließend wurde im Jahr 2016 im Auftrag der BImA eine Historische Erkundung durchgeführt. Dadurch wurden zahlreiche kontaminationsverdächtige Flächen ermittelt, für die ein weiterer Untersuchungsbedarf im Hinblick auf mögliche Umweltgefahren besteht.

Zur Erkundung dieser kontaminationsverdächtigen Flächen sollen in einem nächsten Schritt Boden- und Bodenluftuntersuchungen durchgeführt werden und entnommene Proben auf ihre Schadstoffgehalte untersucht werden. Diese Arbeiten werden voraussichtlich bis Ende 2022 durchgeführt.

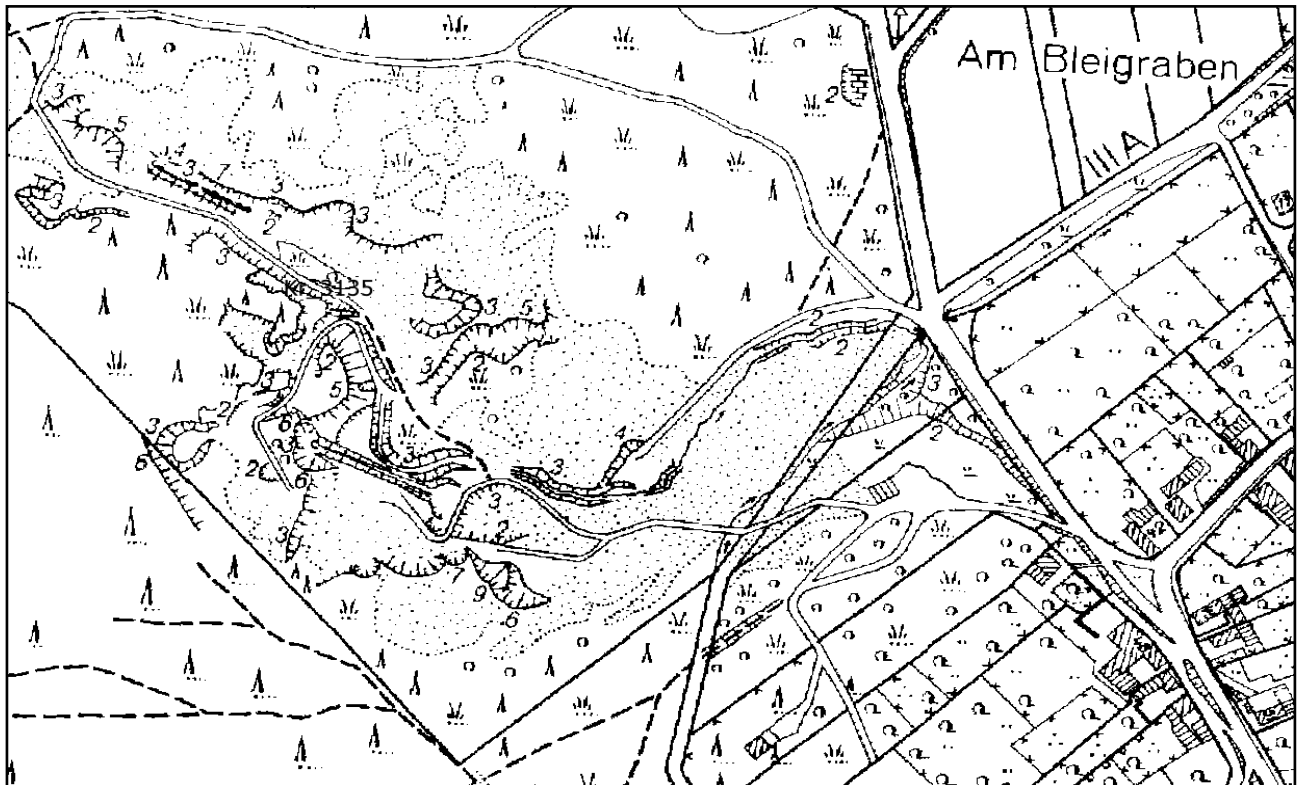
**Abbildung 3: Topografische Karte des Bereiches des ehem. Erzbergwerks Aurora bei Kreuzau-Leversbach**

Im Bereich der Ortschaft Kreuzau-Leversbach wurde bereits in der Römerzeit Blei- und Kupfererze abgebaut. Ab dem 19. Jahrhundert wurde dort das Erzbergwerk Aurora betrieben, in dem die Erze in großem Maßstab abgebaut wurden. Auf den Erzreichtum und -abbau deutet bereits die Straßenbezeichnung "Bleigraben" in Leversbach hin. Abbildung 3 zeigt eine topografische Karte von 1955, in der die Erzabgrabungen und Aufhaldungen des ehemaligen Bergwerks zu erkennen sind.

Erste Hinweise auf Bodenbelastungen in diesem Bereich ergaben sich durch Bodenuntersuchungen, die Grundstückseigentümer in ihren Gärten haben durchführen lassen. Nachfolgend wurden durch die Untere Bodenschutzbehörde des Kreises weitere orientierende Bodenuntersuchungen im Bereich des "Engelblick", einem Aussichtspunkt auf der Halde des ehemaligen Erzbergbaus durchgeführt. Die Analysenergebnisse ergaben hohe Blei und Arsengehalte in der obersten Bodenschicht.

Es ist nunmehr geplant, im Jahr 2022 weitere Bodenuntersuchungen in den an das ehemalige Bergwerksgelände angrenzenden Hausgärten durchzuführen, um zu prüfen, welche Wirkungspfade betroffen sind.

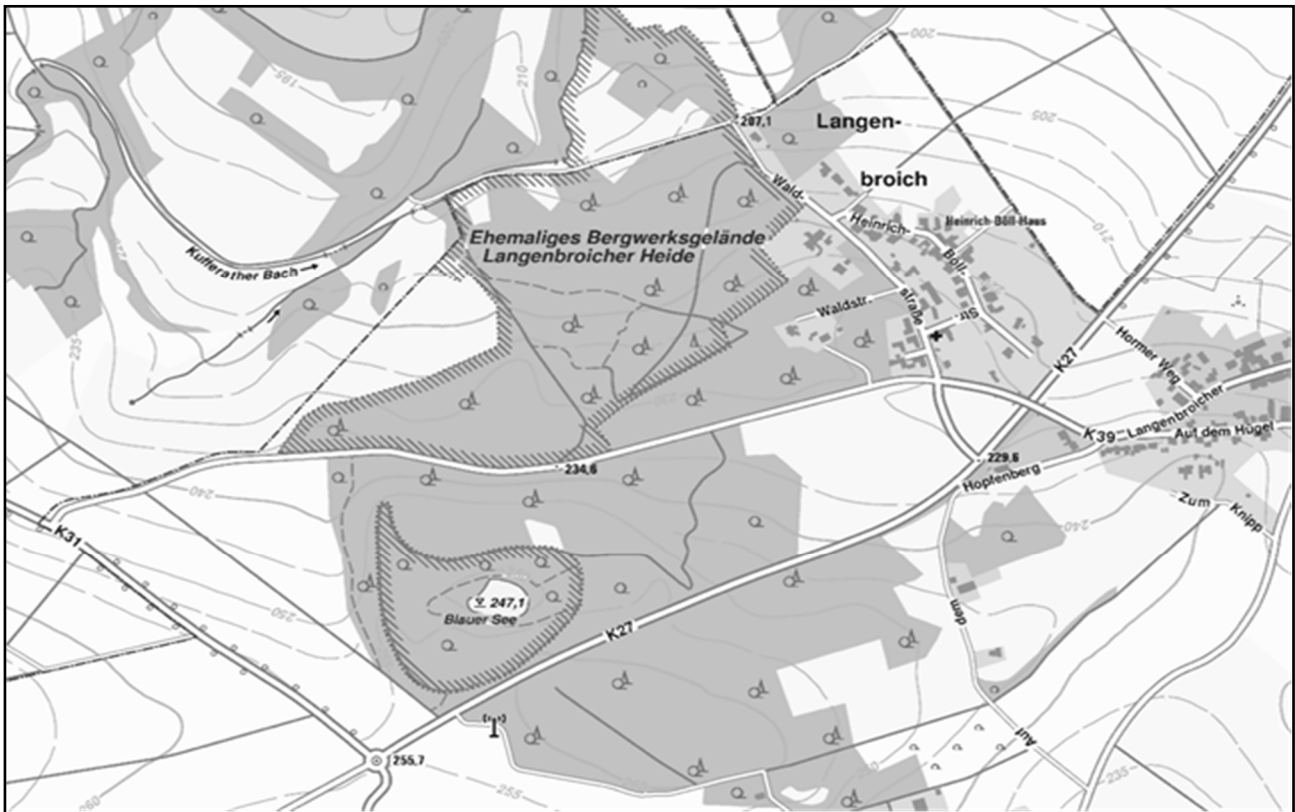
**Abbildung 4: Topografische Karte des Bereiches des ehem. Erzbergwerks bei Kreuzau-Langenbroich**

Bei diesem Standort bei Kreuzau-Langenbroich handelt es sich ebenfalls um ein ehemaliges Erzbergwerk. Gegen Ende des 19. Jahrhunderts wurden dort reiche Erzvorkommen vermutet. Dies hat sich in der Folge jedoch nicht bestätigt, so dass der Erzabbau bald wieder aufgegeben wurde. Der ehemalige Tagebaubereich ist später mit Schlämmen aus dem benachbarten Erztagebau Maubacher Bleiberg verfüllt worden. Abbildung 4 zeigt eine topografische Karte, in der der Standort des ehemaligen Erzbergwerks zu erkennen ist.

Zum Vergleich dazu liegt der Prüfwert der Bundes-Bodenschutzverordnung für den Parameter Blei für den Wirkungspfad Boden-Mensch-direkte Schadstoffaufnahme bei dem Nutzungsszenario Park- und Freizeitanlagen bei 1.000 mg/kg.

Auch auf den Wanderwegen wurden Bleigehalte bis zu 5.460 mg/kg festgestellt. Die Vergleichsprobe aus dem angrenzenden Waldgelände ergab ebenfalls einen hohen Bleigehalt von 4.500 mg/kg, der als geogene Vorbelastung in diesem Bereich angenommen werden kann. Im Gegensatz zum Blei wiesen die untersuchten Bodenproben bezüglich weiterer Schwermetalle keine auffällig erhöhten Gehalte auf.

Um eine Grundlage für eine abschließende Beurteilung der Gesamtbelastungssituation und der möglichen Auswirkungen auf die dort zulässige Nutzung zu erhalten, wurden im Jahr 2021 an verschiedenen Stellen weitere Oberflächenbeprobungen durchgeführt. Diese ergaben erwartungsgemäß wiederum sehr hohe Schwermetallgehalte des Bodens. Es wurden mehrere Varianten zum weiteren Umgang mit den Bodenbelastungen geprüft, mit dem Ziel, eine gefahrlose Nutzung dieses Bereiches zu gewährleisten.

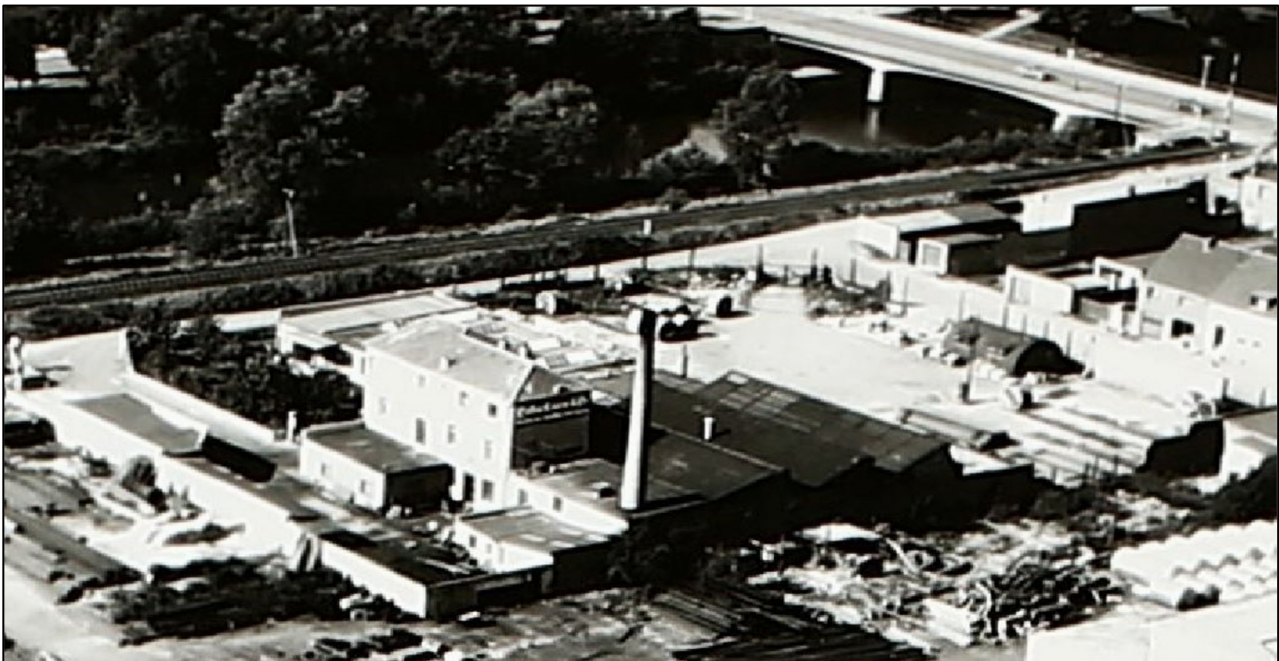
**Abbildung 7: Ehem. Chemische Reinigung Düren, Rurdammweg, Schrägluftbild 1957 (Quelle: StuKrADN)**

Der Standort dieser ehemaligen chemischen Reinigung am Rurdammweg ist Ausgangspunkt einer Grundwasserverunreinigung durch leichtflüchtige chlorierte Kohlenwasserstoffe (LHKW). Abbildung 7 zeigt eine Ansicht des Standortes in einem Schrägluftbild aus dem Jahr 1957.

Zur Sanierung dieses Grundwasserschadens wurde 2014/2015 eine Grundwassersanierungsanlage installiert, die aus einem quer zu der vorhandenen Schadstofffahne verlaufenden Abwehrriegel in Form von drei Grundwasserbrunnen (Fb 1 bis Fb 3) besteht. In dem Abwehrriegel liegt der Förderbrunnen Fb 2 im Zentrum der Schadstofffahne. Er wird flankiert von den Förderbrunnen Fb 1 und Fb 3.

Hier wird seit Anfang 2016 kontinuierlich das lösungsmittelhaltige Grundwasser abgefangen, abgepumpt und einer Reinigungsanlage zugeführt, in der das verunreinigte Grundwasser durch Aktivkohlefilter gereinigt wird. Das gereinigte Wasser wird anschließend in ein Versickerungsbecken eingeleitet, über das es wieder dem Grundwasser zugeführt wird.

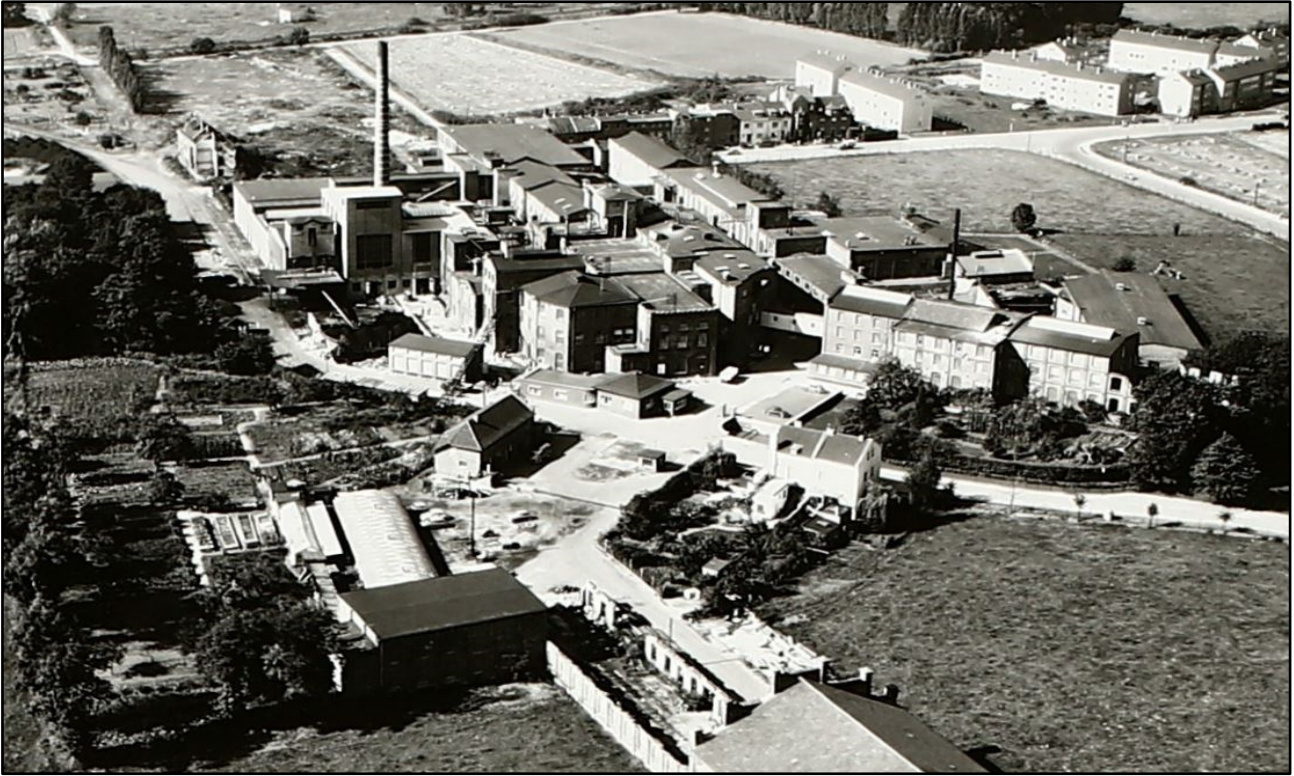
Auf dem Firmengelände dieser Papierfabrik (Abbildung 9, Schrägluftbild von 1957) wurde im Jahr 1999 Grundwasserkontaminationen durch leichtflüchtige chlorierte Kohlenwasserstoffe (LHKW) festgestellt. Bei der nachfolgenden Grundwassersanierung waren zu Beginn noch LHKW-Gehalte im hohen zweistelligen mg-Bereich vorhanden, die innerhalb von zwei Jahren nach Beginn der Sanierung auf weniger als 10 mg/L sanken. **Abbildung 9: Papierfabrik Düren, Nippesstraße, Schrägluftbild 1957 (Quelle: StuKrADN)**

Seit 2005 hat sich die Minderung der Belastung erheblich verlangsamt, der Verlauf ist jedoch typisch für eine solche Sanierungsmaßnahme. Es ist davon auszugehen, dass die aktive Grundwassersanierung bis zur Erreichung der festgesetzten Zielwerte voraussichtlich noch über einige Jahre weiter betrieben werden muss.

Es wurde ein Sanierungsplan Grundwasser aufgestellt. Dieser sieht eine hydraulische Sanierung mit zusätzlich einer Auskoffnung des Schadensherdes vor. Der Sanierungsplan befindet sich derzeit in der Verbindlichkeitsprüfung.

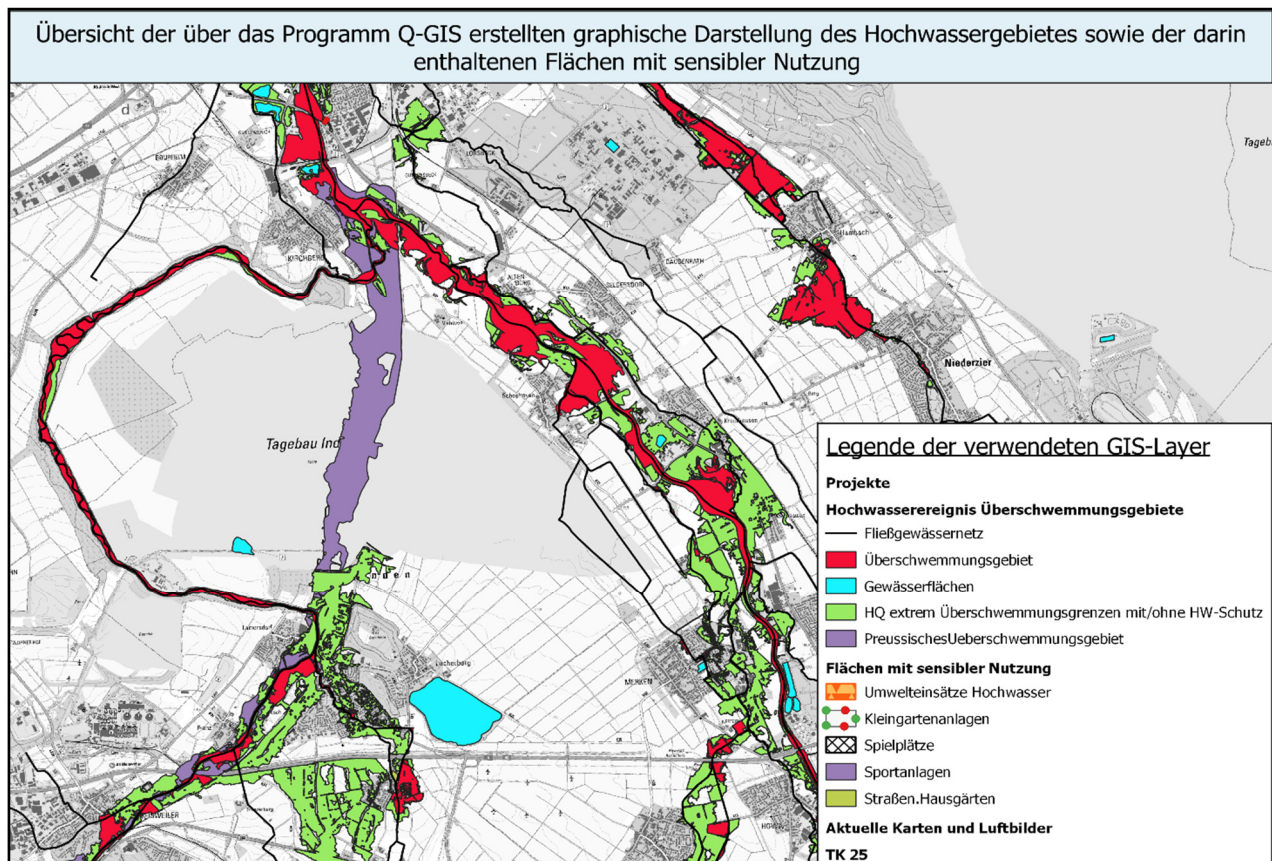
Abbildung 15 zeigt eine Darstellung des über das Programm Q-GIS generierten Karten, die zur spezifischen Bearbeitung von Flächen genutzt wurden. Über Verschneidung der Überflutungsflächen mit den vorher definierten Sonderflächen, konnten Problemstandorte identifiziert werden.

Jedoch wurden in den Bodenproben einiger Spiel-/Bolzplätzen Schwermetallgehalte oberhalb der Prüfwerte für Kinderspielflächen ermittelt. Diese sind nach Einschätzung der Unteren Bodenschutzbehörde jedoch nicht auf das Hochflutereignis im Juli 2021 zurückzuführen, sondern auf die stetige Ablagerung schwermetallhaltiger Sedimente in den Überschwemmungsbereichen der Gewässer in den vergangenen Jahrzehnten. Durch weitergehende Untersuchungen (Bestimmung der Resorptionsverfügbarkeit) soll geprüft werden, ob von diesen Bodenbelastungen eine Gefahr für spielende Kinder ausgeht.

Zudem wurden bei einem Tennenplatz in Inden erhöhte Bleigehalte im Feststoff festgestellt. Diese gingen auf den verwendeten Tennenbelag zurück. Die Resorptionsverfügbarkeitsuntersuchung ergab einen hohen resorptionsverfügbaren Substanzanteil. Der Platz ist seither stillgelegt.

**Abbildung 15:** Darstellung der über das Programm Q-GIS erstellten Kartendarstellung der Überschwemmungsgebiete sowie die darin liegenden Flächen mit sensibler Nutzung.
