BBSR-
Online-Publikation
12/2024

Instandsetzung von Schimmelschäden in Fußbodenkonstruktionen nach Wasser- schäden, Pumpeffekt bei Estrichen

Prof. Matthias Zöllner
Géraldine Liebert
Silke Sous
Dr. Thomas Warscheid

Aachener Institut für Bauschadenforschung
und angewandte Bauphysik gGmbH

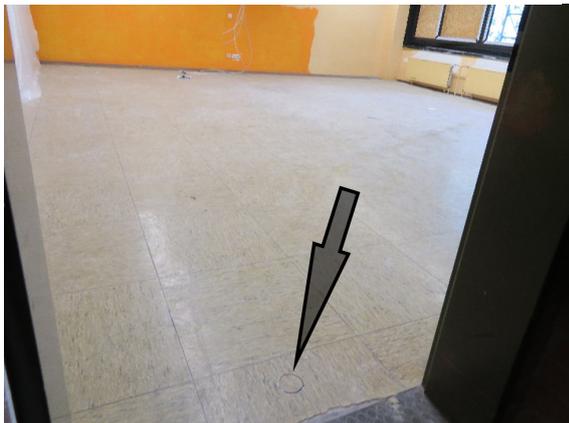
Die Lage der Bohrkerne wurde nach der zu erwartenden, größten Belastung des Fußbodenaufbaus gewählt. Das sind Stellen, in denen bei der Gebäudeerrichtung mit einiger Wahrscheinlichkeit aus dem Außenbereich größere Mengen Schmutz eingetragen wurden, also an Türdurchgängen oder an Fensteröffnungen bzw. vor raumhohen Verglasungen (s. Abbildung 18 bis Abbildung 21).

Typische Untersuchungsstelle im Bereich eines Türdurchgangs (s. Pfeil)

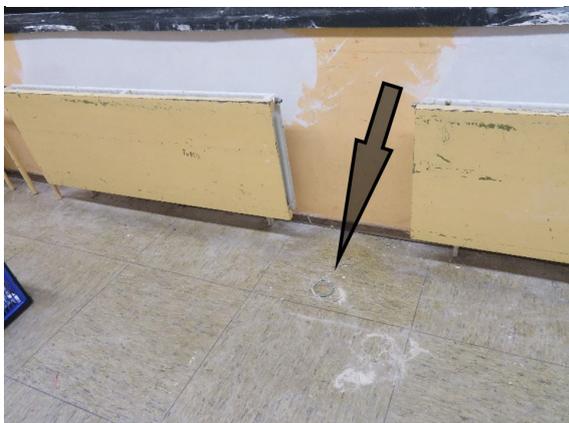
Abbildung 20

Typische Untersuchungsstelle vor einem Fenster (s. Pfeil)

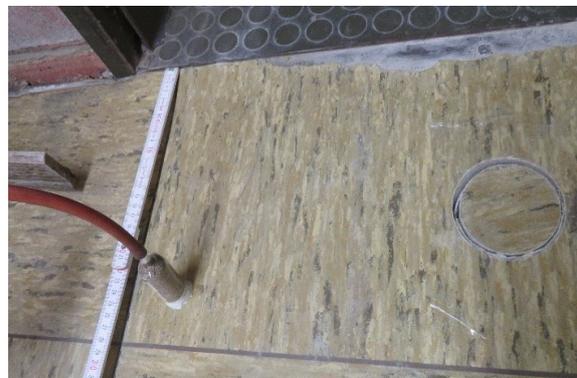
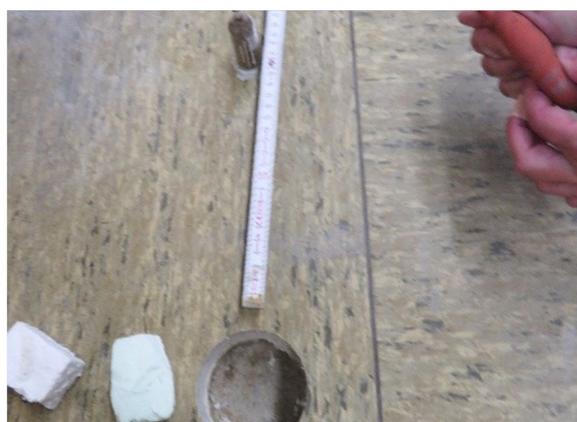
Abbildung 23
Rauchgasprüfung im Fußboden am Türdurchgang

Abbildung 27
Rauchgasprüfung im Fußboden vor der Außenwand

Weiterhin wurden jeweils neben der Kernbohrung zusätzliche Löcher im Durchmesser von \varnothing 12 mm durch den Estrich bis zur Dämmschicht gebohrt. In die Löcher wurde der Messfühler eines Anemometers bis in die Dämmschichtebene eingeführt. Der obere Rand der Bohrung um den Messfühler wurde luftdicht verschlossen (s. Abbildung 22 und Abbildung 26). Die Schwingungsanregungen erfolgten in Abständen von etwa 1 m, 0,5 m und 0,1 - 0,2 m zum Bohrloch. Dann wurde versucht, die Luftströmung über das Einfüllen von Rauchgas in das Bohrloch zu visualisieren (s. Abbildung 23 und Abbildung 27). Dabei trat weder an Kernbohrungen noch an Randfugen Rauchgas aus.

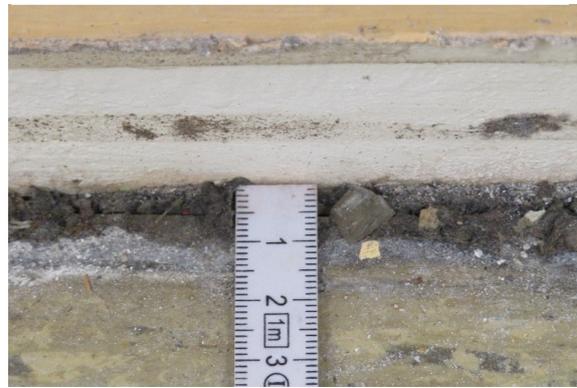
Abbildung 25
Entfernte Fußleiste am Wandanschluss, Randstellstreifen vorhanden –
üblicher Verschmutzungsgrad der Randfuge

Durch diese Anregung der in der Dämmschicht der Fußbodenkonstruktion vorhandenen Luft sollte eine Bewegung der Schimmelsporen durch die Randfuge hindurch in die Innenraumluft bewirkt werden (s. Abbildung 25).

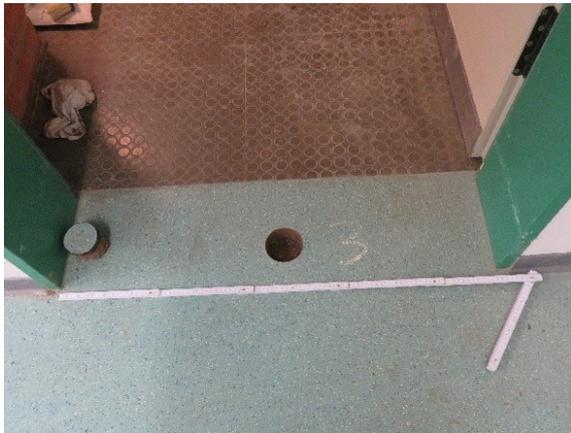
Abbildung 36

Ö3 – Türdurchgang: Bodenaufbau mit Gussasphaltestrich

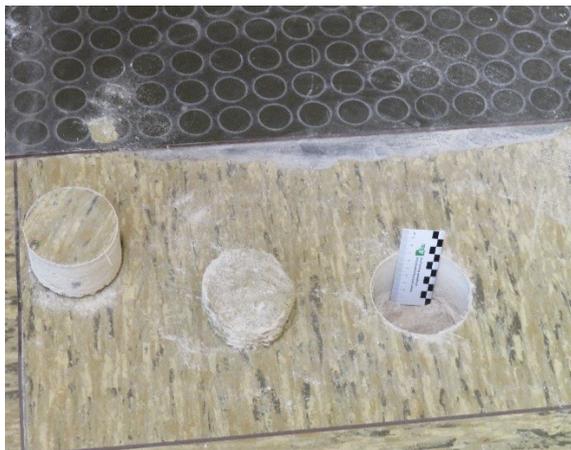
Abbildung 38

Im Obergeschoss ist der Fußbodenaufbau abweichend ausgeführt: In den Klassenräumen ist unter dem auf dem Zementestrich verklebten Linoleumbodenbelag eine PE-Folie verlegt. Bei Öffnungsstelle 5 am Türdurchgang zum Klassenraum ist der Estrich 5 cm, die darunter liegende Mineralwollgedämmung etwa 2 cm dick (s. Abbildung 36). Bei Öffnungsstelle 6 ist der Estrich etwa 3 cm, die Mineralwollgedämmung etwa 4 cm dick (s. Abbildung 37).

Ö5 – Türdurchgang: Bodenaufbau mit Zementestrich

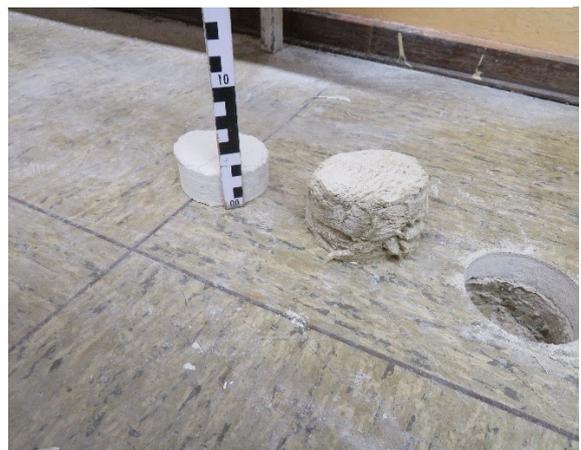
Abbildung 39

Ö6 – vor der Außenwand

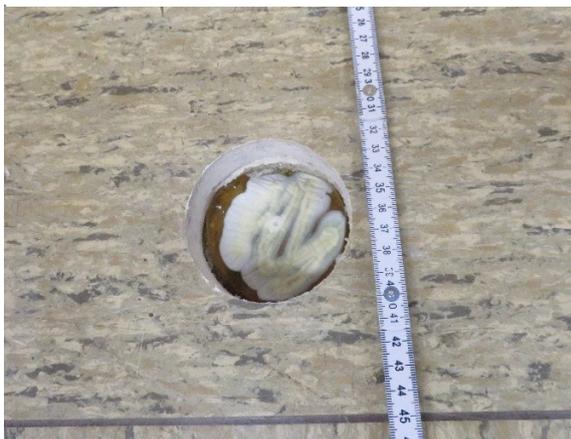
Vor den Untersuchungen war an Estrichproben ein Altbefall mit "Schwärzepilzen" (u.a. *Ulocladium* spp.) festgestellt worden, jedoch keine weiteren signifikanten mikrobiellen Befallsherde im Estrichaufbau. Vor den Luftkeimmessungen (LK) wurden Schimmelpilze der Gattung *Penicillium chrysogenum* eingebracht (s. Abbildung 46 und Abbildung 47).

Abbildung 46
Eingebrachte Schimmelpilzproben bei Ö6

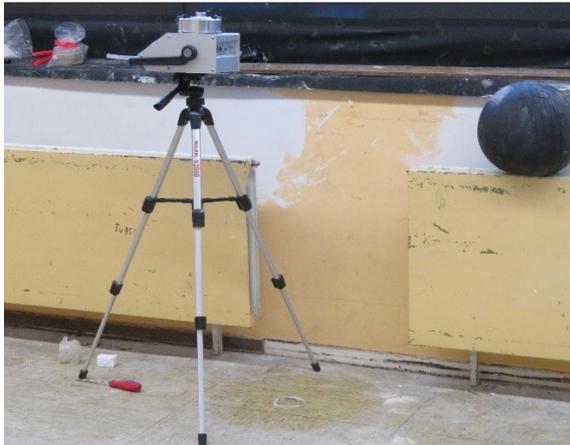
Die Luftkeimmessung ergab, dass im Untersuchungsraum bereits vor Einbringen der Schimmelpilzkultur eine leichte Belastung mit *Penicillium chrysogenum* in der Raumluf vorlag (siehe Kontrollmessung). Nach dem Einbringen der Schimmelpilzkulturen in den Estrich und der anschließenden Druckeinwirkung durch Begehen und Springen (Mobilisierung) zeigte sich, dass sich die Luftkeimbelastung insbesondere an *Penicillium*

chrysogenum, aber auch allgemein an Penicillien spp. an der Tür (Öffnungsstelle 5) nicht und an den Fenstern (Öffnungsstelle 6) deutlich erhöhte.

Da am Fenster durch die Mobilisierung eine leichte Luftbewegung im Estrichaufbau entstand, könnte die erhöhte Luftkeimbelastung auf einen Pumpeffekt zurückgeführt werden. Die gleichzeitige Zunahme an allgemeinen Penicillium spp. lässt jedoch den Schluss zu, dass die erhöhte Luftkeimbelastung auf eine starke und vor den Untersuchungen nicht beseitigte Verschmutzung am Estrichrand zurückzuführen war.

Abbildung 48
Raumluftmessung an Öffnungsstelle Ö6

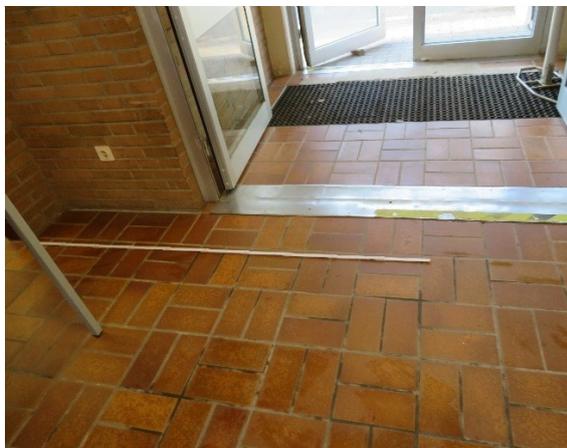
Abbildung 53
Übersicht zu Öffnungsstelle Ö₁

Die Öffnungsstellen 1 und 2 wurden im Foyer im Bereich des Haupteingangs (Ö₁) und vor der von innen gesehen rechts angrenzenden Wandfläche angelegt (s. Abbildung 53 und Abbildung 54). Die keramischen Bodenfliesen sind auf einem 7-8 cm dicken Zementestrich auf Trennlage zur Bodenplatte verlegt. Im Foyer ist keine Dämmschicht unter dem Estrich verlegt worden. Daher sind diese beiden Öffnungsstellen für weitere Untersuchungen ungeeignet.

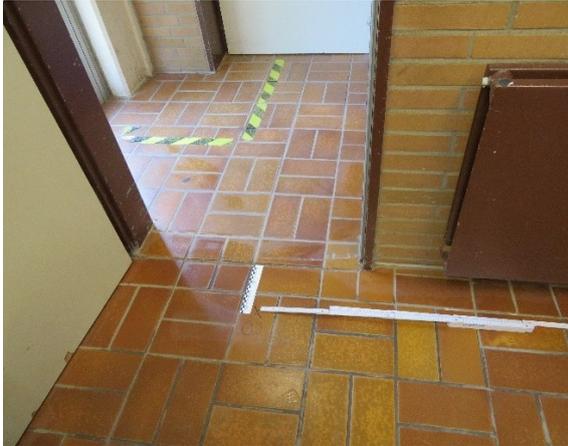
Abbildung 55
Übersicht zu Öffnungsstelle Ö3

Öffnungsstellen 3 und 4 befanden sich im vor der rückseitigen Außenwand gelegenen Umkleieraum. Öffnungsstelle 3 wurde am Türdurchgang zum Flur an außen angelegt, Öffnungsstelle 4 vor der Innenwand zum Duschbereich. Bei Öffnungsstelle 3 weist der Zementestrich eine Dicke von etwa 8 cm, die zweilagige Wärmedämmung aus extrudiertem Polystyrol eine Schichtdicke von jeweils 2 cm auf. Bei Öffnungsstelle 3 ist unter den Spaltplatten der etwa 7 cm dicke Zementestrich ebenfalls auf einer zweilagigen Trittschalldämmung verlegt. Die Dämmschichtdicke beträgt hier 2 und 2,5 cm. In der unteren Dämmebene sind Rohrleitungen verlegt.

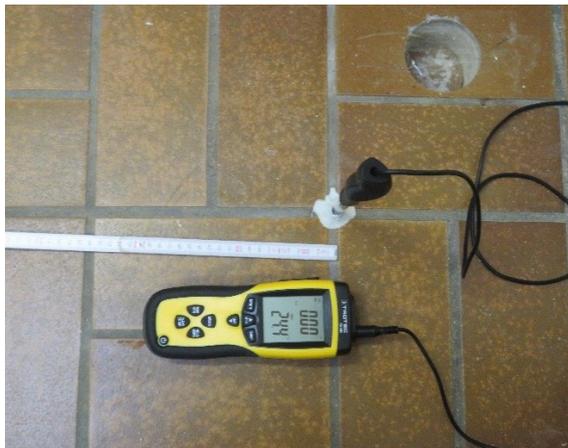
Abbildung 59
Messungen der Luftströmungen in der Bohrung neben Ö3

An Bohrungen neben den Öffnungsstellen 3 und 4 wurden Luftströmungsgeschwindigkeiten gemessen. Bei keiner Messung konnten nach Beaufschlagung mit dem Medizinball im Abstand von 0,1 m, 0,5 m oder 1,0 m Luftbewegungen im Bodenaufbau festgestellt werden (s. Abbildung 59 und Abbildung 60).

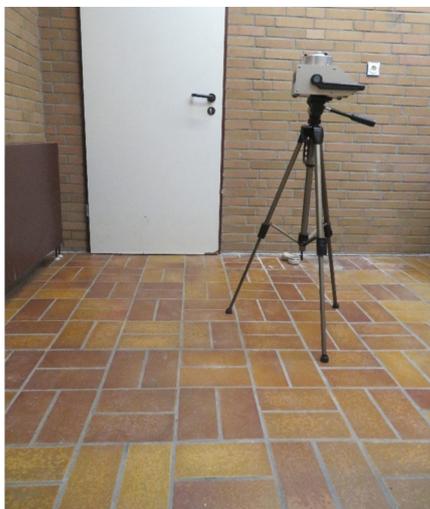
Abbildung 61
Raumlufmessung in der Umkleide

Vor den Luftkeimmessungen (s. 31Abbildung 61 und Abbildung 62) wurden Schimmelpilze der Gattungen *Aspergillus fumigatus* und *Penicillium roquefortii* eingebracht.

Die Luftkeimmessungen zeigten, dass die Mobilisierung keine zusätzliche Luftkeimbelastung durch die eingebrachten Schimmelpilzkulturen ergab. Dies kann mit einem möglicherweise kontaktärmeren Einbringen der bewachsenen Schimmelpilzmedien zusammenhängen, aber auch auf den trotz Druckbelastung kaum zu bewegendem Estrich zurückgeführt werden.

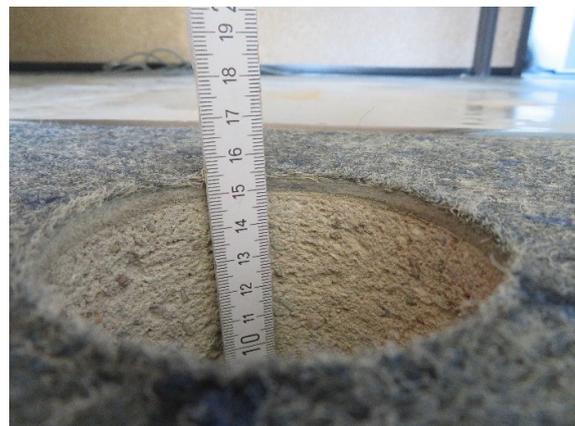
Auf den Stahlbetondecken waren kaschierte Wärmedämmplatten aus Polyurethan (PUR) bzw. Polyisocyanurat (PIR) verlegt. Auf einer Trennlage aus Bitumenpapier folgte ein bewehrter Zementestrich, dessen Materialstärke zwischen 9 cm und 11 cm schwankte. Auf dem Estrich wurde der jeweilige Bodenbelag verklebt.

Abbildung 67
Die Gesamtaufbauhöhe des Fußbodens beträgt 15,5 cm.

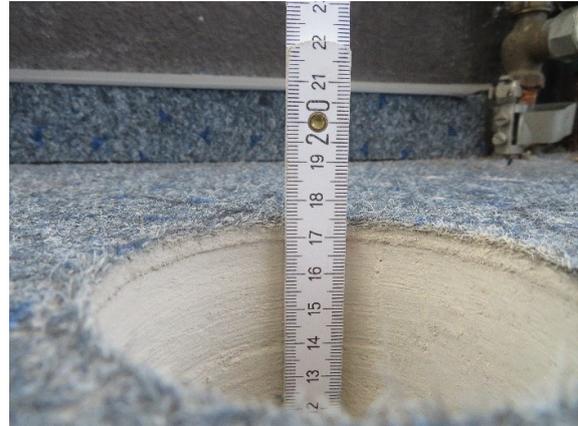
Abbildung 69
Die Gesamtaufbauhöhe des Fußbodens beträgt 17,5 cm.

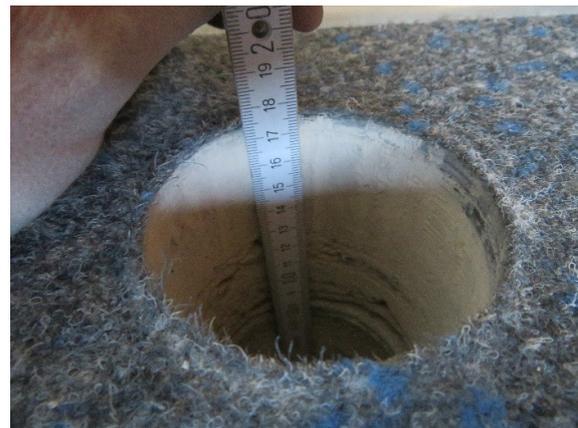
Abbildung 71
Die Gesamtaufbauhöhe des Fußbodens beträgt 17,5 cm.

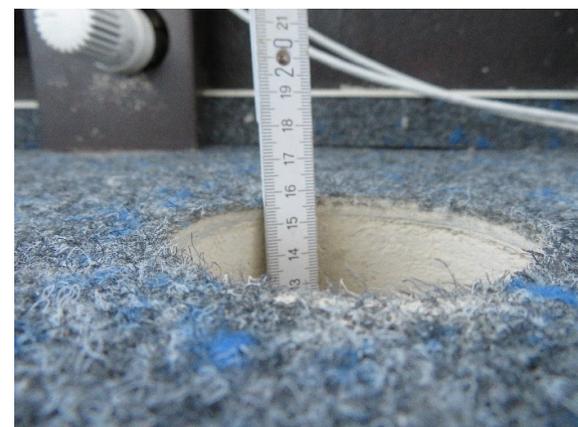
Abbildung 73
Die Gesamtaufbauhöhe des Fußbodens beträgt 15,5 bis 16 cm.

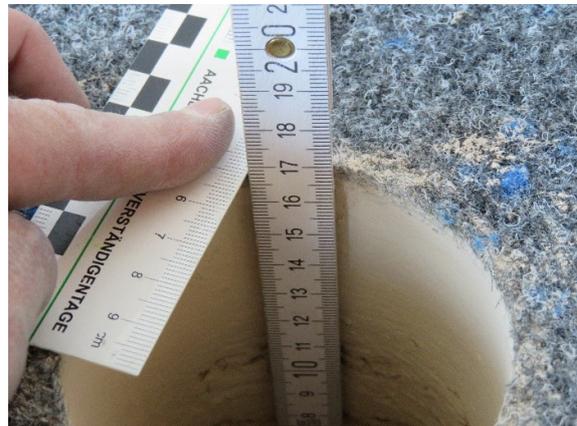
Abbildung 75
Die Gesamtaufbauhöhe des Fußbodens beträgt 17 cm.

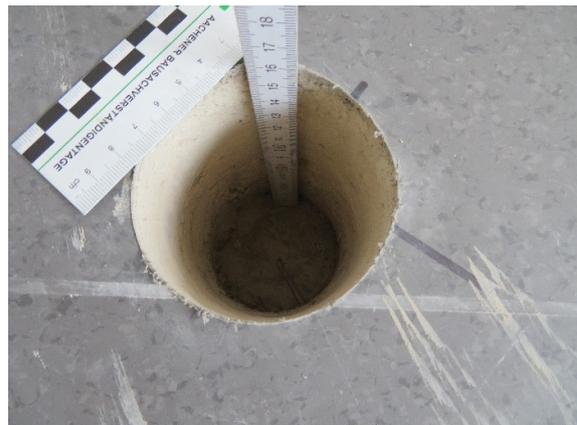
Abbildung 77
Die Gesamtaufbauhöhe des Fußbodens beträgt 16,5 cm.

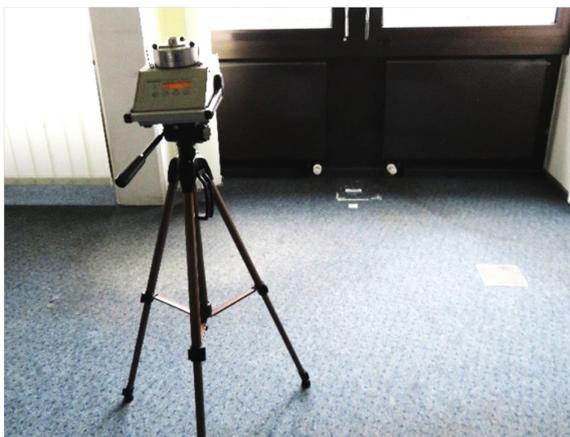
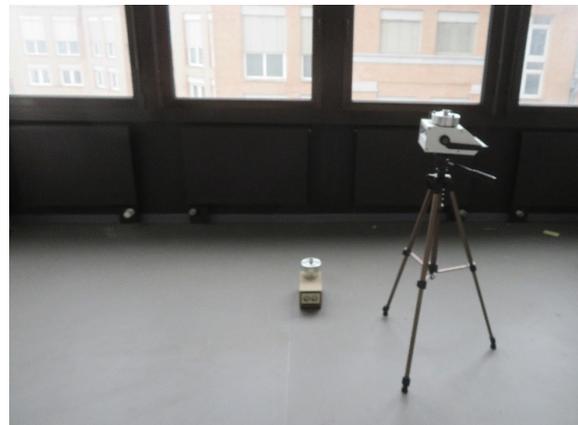
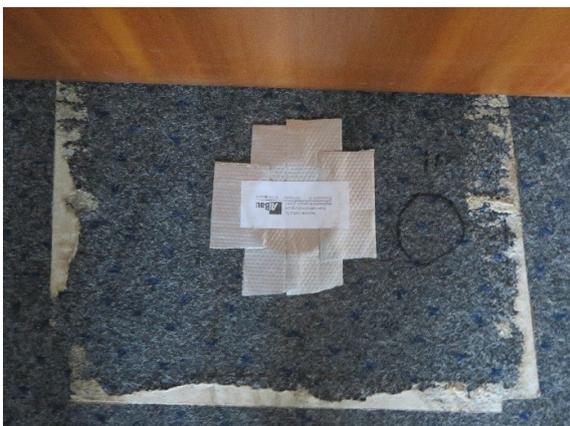
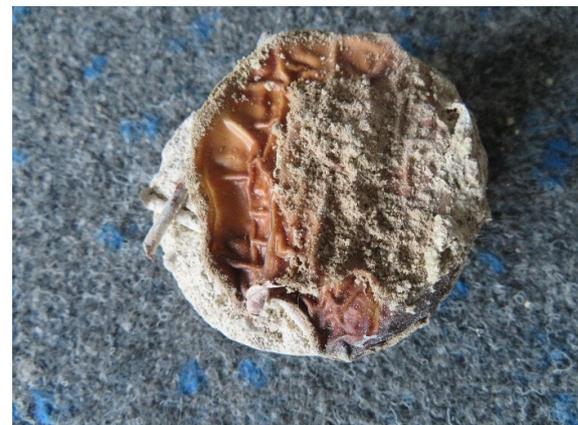
Die Luftkeimmessungen zeigten in den beiden untersuchten Räumen vorab eine leichte, nach Einbringen der Schimmelpilzkulturen in den Estrichaufbau eine deutliche Luftkeimbelastung mit *Aspergillus fumigatus*. Offenbar waren die Räume bereits vorab belastet oder beim Einbringen der Schimmelpilzkulturen aus der besonders stark sporulierenden *Aspergillus*-Kultur in bedeutendem Maß in die Raumluft gelangt. Es kann ausgeschlossen werden, dass sie aus der Dämmschicht unter dem bei Druckbelastung kaum zu bewegendem Estrich stammten (s. Abbildung 82 bis Abbildung 85).

Die Ergebnisse der Luftkeimmessungen zeigten nun in allen drei untersuchten Räumen vor und nach den nachfolgenden Mobilisierungen keine Luftkeimbelastungen der vor Wochen eingebrachten Schimmelpilzspezies. Die vorangegangenen Messungen der ersten Reihe waren damit verfälscht. Bei der neuen Vorgehensweise war kein Pumpeffekt festzustellen.

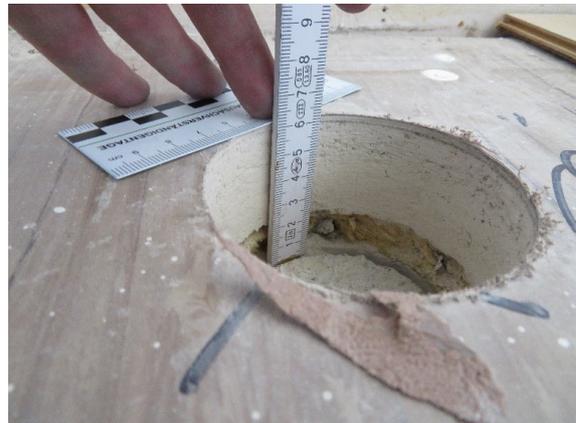
Abbildung 91
Die Gesamtaufbauhöhe des Fußbodens beträgt 6 cm.

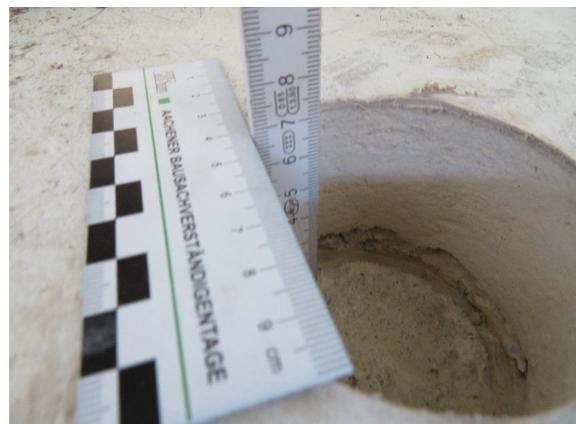
Abbildung 93
Die Gesamtaufbauhöhe des Fußbodens beträgt 6,5 cm.

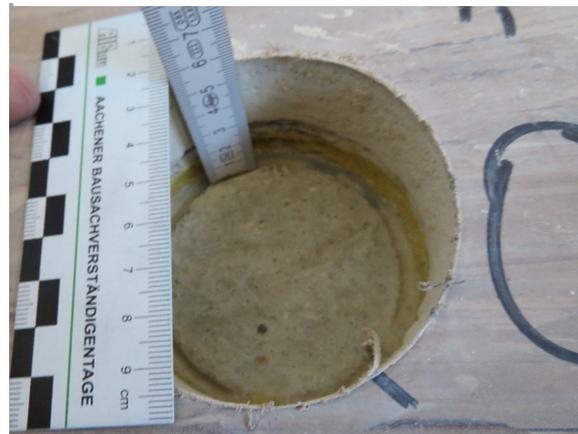
Abbildung 95
Die Gesamtaufbauhöhe des Fußbodens beträgt 6 cm.

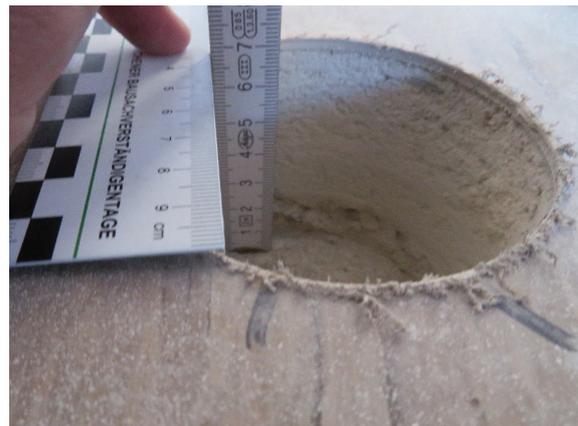
Abbildung 97
Die Gesamtaufbauhöhe des Fußbodens beträgt 6 cm.

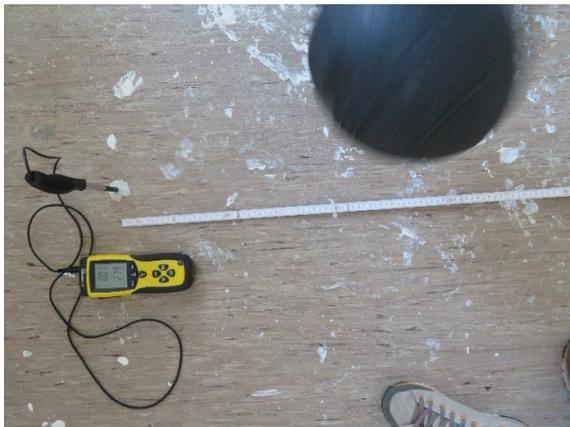
Als einzige Ausnahme waren bei Öffnungsstelle Ö₁ bei einem Wurfabstand vom Bohrloch von 0,1 m und 0,5 m etwa 0,01 m/s messbar (s. Abbildung 98).

Abbildung 98
Messungen der Luftströmung bei Ö₁ mit einem Abstand zwischen Beanspruchung und Bohrloch von 0,5 m

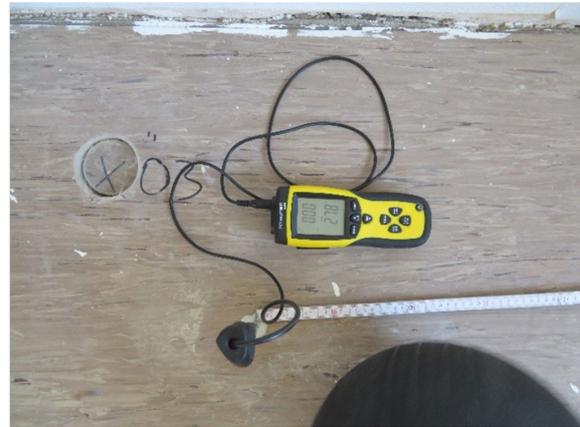
An Bohrungen neben allen Öffnungsstellen wurden Luftströmungsgeschwindigkeiten gemessen. Bei keiner Messung konnten nach Beaufschlagung mit dem Medizinball im Abstand von 0,1 m, 0,5 m oder 1,0 m Luftbewegungen im Bodenaufbau festgestellt werden (s. Abbildung 99).

Abbildung 99
Messungen der Luftströmung bei Ö₃ mit einem Abstand zwischen Beanspruchung und Bohrloch von 0,1 m

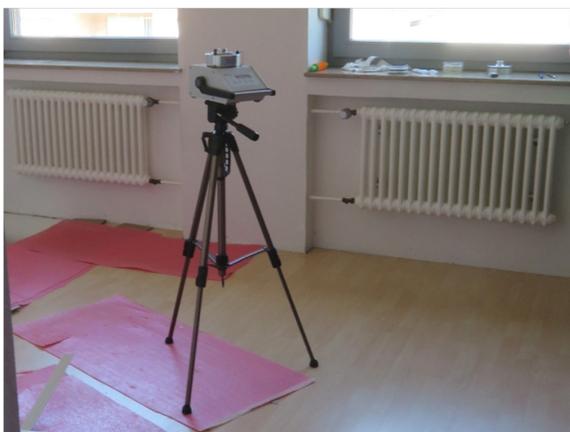
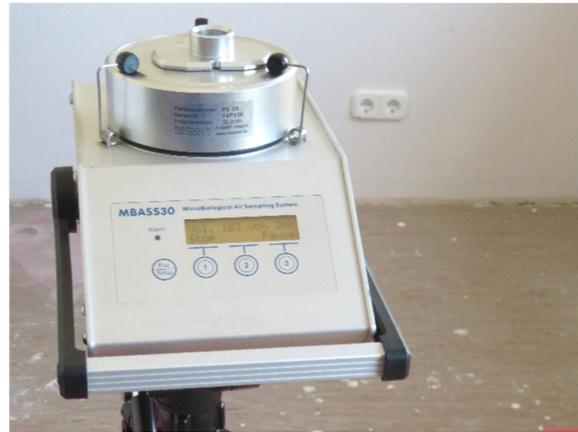
Unmittelbar vor der Luftkeimmessung (s. Abbildung 100 und Abbildung 101) wurden als Schimmelpilze *Aspergillus fumigatus* und *Penicillium roquefortii* eingebracht.

Die Ergebnisse der Luftkeimmessungen zeigen in beiden untersuchten Räumen vorab keine, nach Einbringen der Schimmelpilzkulturen in den Estrichaufbau insbesondere eine deutliche Luftkeimbelastung mit *Aspergillus fumigatus*. Es ist davon auszugehen, dass beim Einbringen der Schimmelpilzkulturen unmittelbar vor den Luftkeimmessungen die besonders stark sporulierende *Aspergillus*-Kultur in bedeutendem Maß in die Raumluft ge-

langt ist und nicht aus dem trotz Druckbelastung kaum zu bewegendem Fußbodenaufbau kommen. Eine Belastung der Raumluft durch Sporen von *Penicillium roquefortii* konnte nach der Mobilisierung nicht nachgewiesen werden.

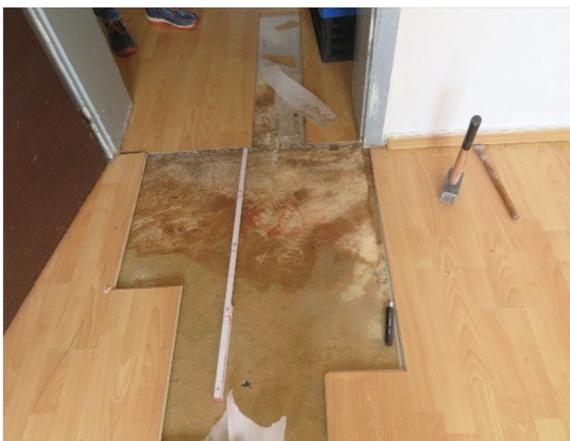
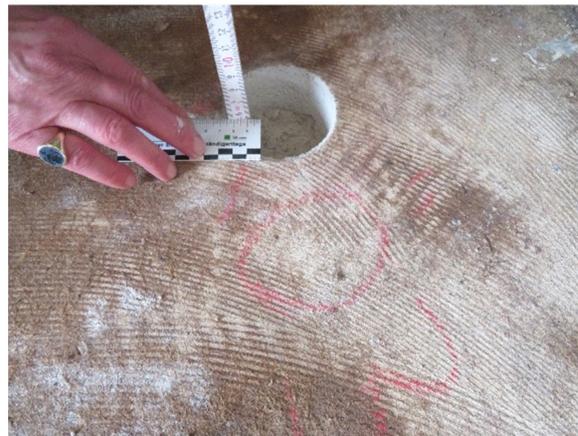
In den Räumen, in denen Fußbodenaufbauten untersucht wurden, waren keine Wasserschäden bekannt. Nach dem teilweisen Entfernen des Laminatbodens im Untersuchungsraum der Öffnungsstellen 3 und 4 war allerdings festzustellen, dass die darunter befindliche Oberfläche im Bereich des Türrdurchgangs (Öffnungsstelle Ö3) abgetrocknete Feuchtekränze aufwies.

Abbildung 109
Übersicht zu Öffnungsstelle Ö3

Abbildung 110
Die Gesamtaufbauhöhe des Fußbodens beträgt ohne Bodenbelag
5,5 cm.

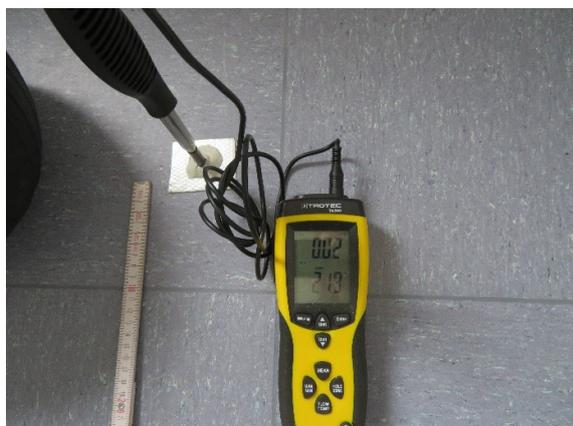
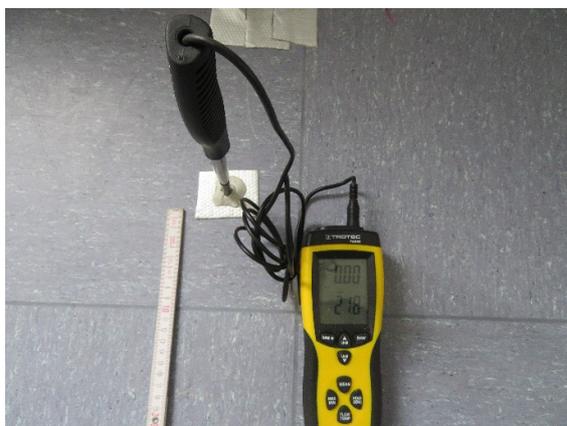
Bei den Öffnungsstellen Ö₁, Ö₂ und Ö₄ konnten bei Messpunktabständen von 0,5 m oder 1,0 m weder bei einer Beanspruchung durch den Medizinball noch im Rahmen der Spring-Versuche Luftströmungen in der Wärmedämmung des Fußbodenaufbaus festgestellt werden. Bei einem Abstand zwischen der Beanspruchung und dem Bohrloch von 0,1 m waren nur beim Sprungversuch bei den Öffnungsstellen Ö₁ und Ö₂ bis zu 0,02 m/s messbar. Bei Öffnungsstelle Ö₄ waren bei einem Abstand von 0,1 m eine Luftströmung von 0,01 m/s, beim Sprungversuch bis zu 0,09 m/s zu verzeichnen (s. Abbildung 121 bis Abbildung 124).

Abbildung 121
Messungen der Luftströmungsgeschwindigkeit bei Ö₁ mit einem Abstand zwischen der Beanspruchungsstelle durch Ballwurf und Bohrloch von 0,1 m

Abbildung 122
Messungen der Luftströmungsgeschwindigkeit bei Ö₁ mit einem Abstand zwischen Beanspruchung und Bohrloch von 0,1 m nach Springen

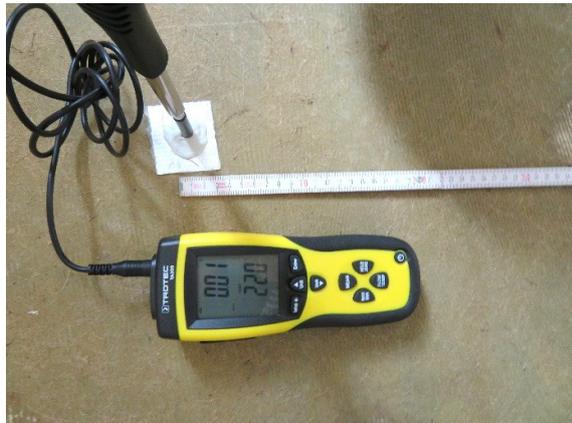
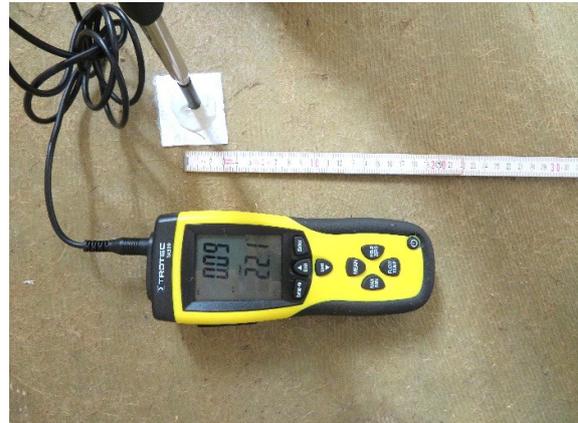
Messungen der Luftströmung bei Ö₄ mit einem Abstand zwischen Beanspruchung und Bohrloch von 0,1 m nach Ballwurf.

Messungen der Luftströmung bei Ö₄ mit einem Abstand zwischen Beanspruchung und Bohrloch von 0,1 m nach Springen.

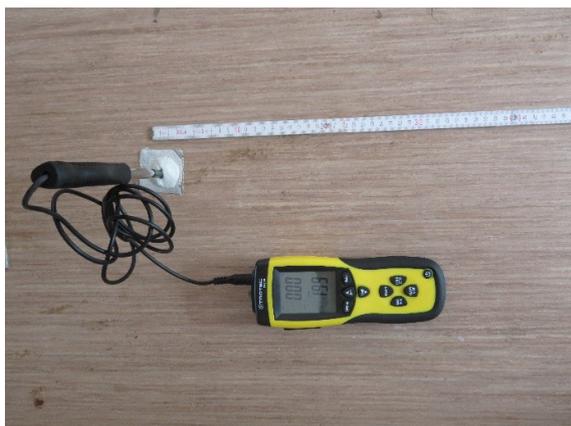
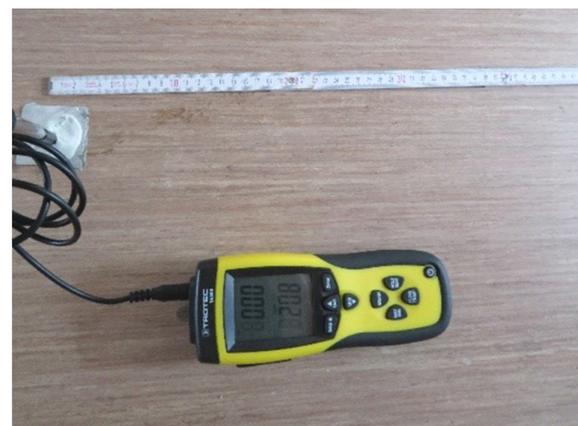
Bei den Öffnungsstellen Ö₃ sowie den Öffnungsstellen Ö₅ bis Ö₈ konnten weder bei einer Beanspruchung durch den Medizinball noch im Rahmen der Spring-Versuche Luftströmungen in der Wärmedämmung des Fußbodenaufbaus festgestellt werden (s. Abbildung 125 und Abbildung 126).

Messungen der Luftströmung bei Ö₇ mit einem Abstand zwischen Beanspruchung und Bohrloch von 0,1 m nach Ballwurf.

Messungen der Luftströmung bei Ö₇ mit einem Abstand zwischen Beanspruchung und Bohrloch von 0,1 m nach Springen.

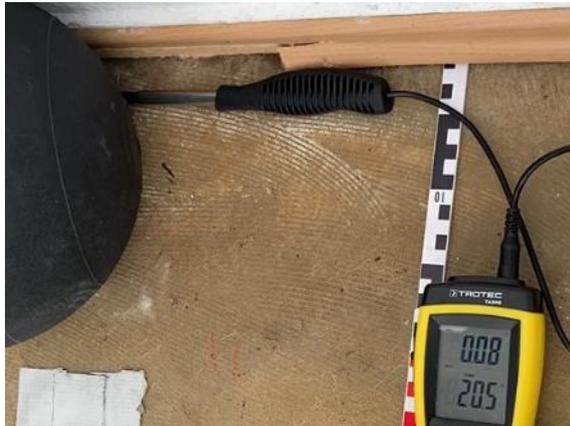
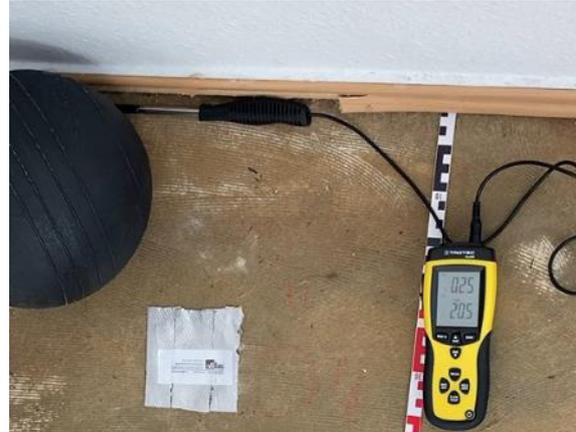
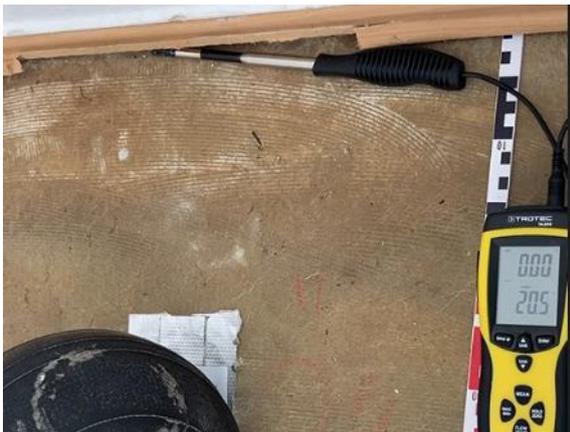
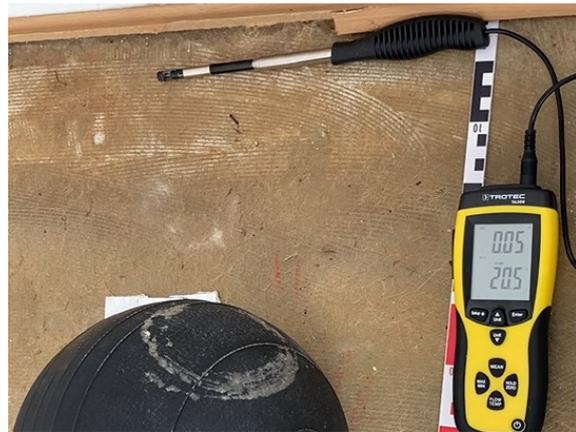
Bei einer weiteren Untersuchung wurden die Luftströmungsgeschwindigkeiten an der Oberseite der Estrichrandfuge neben Öffnungsstelle Ö₄ gemessen. Der Messfühler wurde nach dem Entfernen der Fußleiste auf den Randdämmstreifen gelegt. Anschließend wurde zunächst in einer Entfernung von 0,5 m und 0,1 m der Ball auf den Boden geworfen (s. Abbildung 127 bis Abbildung 132).

Messungen der Luftströmung bei Ö4 Randfuge mit einem Abstand zwischen Beanspruchung und Bohrloch von $\leq 0,1$ m (Ball)

Messungen der Luftströmung bei Ö4 Randfuge mit einem Abstand zwischen Beanspruchung und Bohrloch von 0,5 m (Ball)

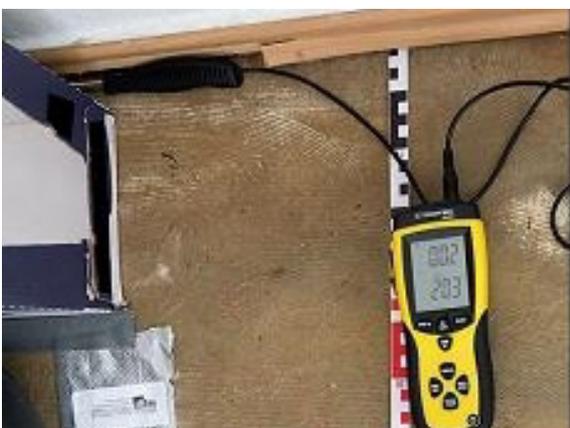
Abbildung 131

Messungen der Luftströmung bei Ö4 Randfuge mit einem Abstand zwischen Beanspruchung und Bohrloch von 0,3 m (Ball), mit Abschirmung

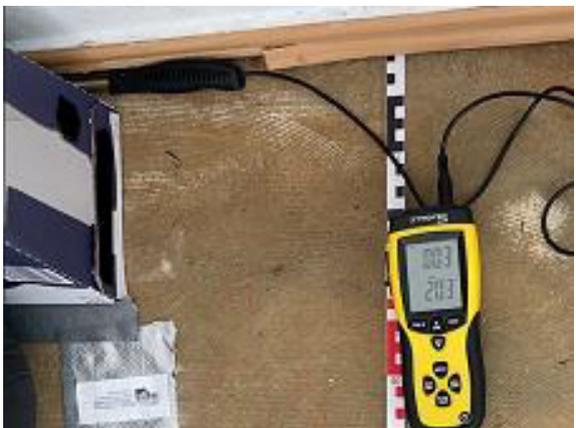
Abbildung 132

Messungen der Luftströmung bei Ö4 Randfuge mit einem Abstand zwischen Beanspruchung und Bohrloch von 0,3 m (Ball), mit Abschirmung

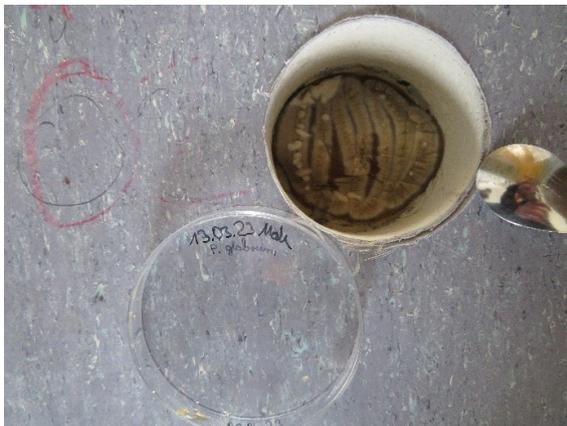
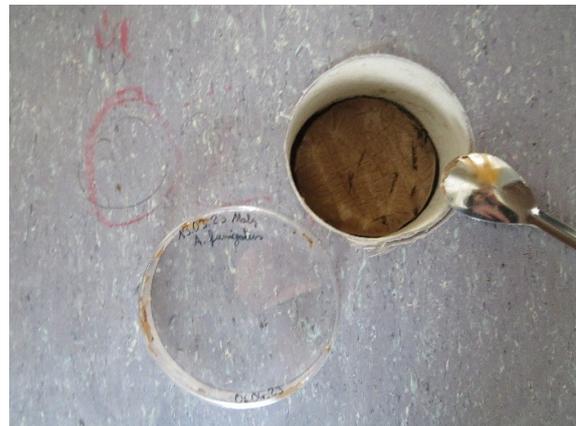
Etwa 5 Wochen vor der Luftkeimmessung wurden als Schimmelpilze: *Penicillium glabrum* und *Penicillium rugulosum* eingebracht (s. Abbildung 133 und Abbildung 134).

Abbildung 133
Schimmelproben in Öffnungsstelle Ö2

Abbildung 134
Schimmelproben in Öffnungsstelle Ö2

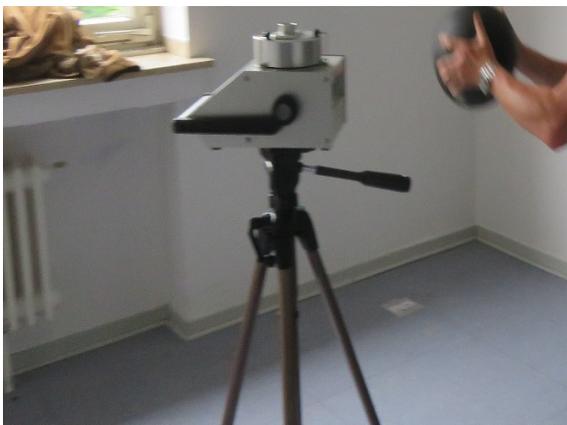
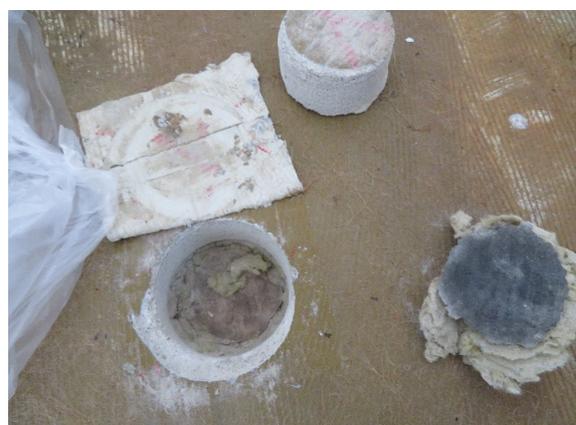
Die Ergebnisse der Luftkeimmessungen zeigen in allen untersuchten Räumen nach der Mobilisierung eine gegenüber der vorlaufenden Kontrollmessung leichte Luftkeimbelastung mit den vorab eingebrachten Schimmelpilzkulturen. Ursache können die offenen Randfugen mit dort vorhandenen Verschmutzungen oder Vorbelastungen durch Schimmel sein. Es ist davon auszugehen, dass durch die wenig steife Mineralwollgedämmung im Fußbodenaufbau die Luftbewegung in den Randbereichen des Fußbodenaufbaus und damit eine Verfrachtung der Pilzsporen durch die Mobilisierung aufgetreten ist (s. Abbildung 135 und Abbildung 136).

Abbildung 135
Durchführung der Raumlufmessung

Abbildung 136
Für die Raumlufmessung verwendete und anschließend wieder entfernte Schimmelproben

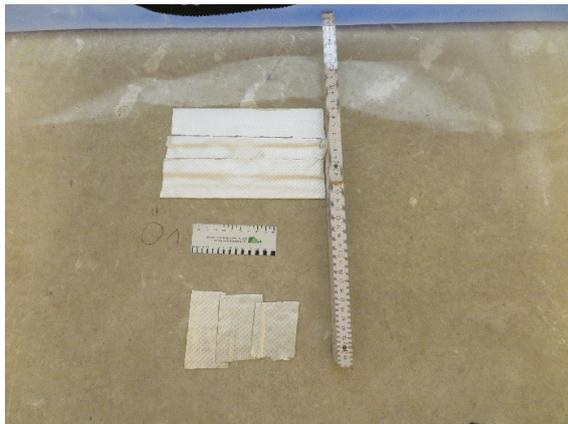
Die Gesamtdicke des Fußbodenaufbaus beträgt 8,5 cm – 9 cm. Unter dem 4,5 cm – 5 cm dicken Calciumsulfatestrich, der auf einer Trennlage eingebaut wurde, sind 4 cm dicken Polystyrolämmplatten auf der Stahlbetonbodenplatte verlegt (s. Abbildung 139 bis Abbildung 142).

Abbildung 139
Übersicht zu Öffnungsstelle Ö₁ am Türdurchgang

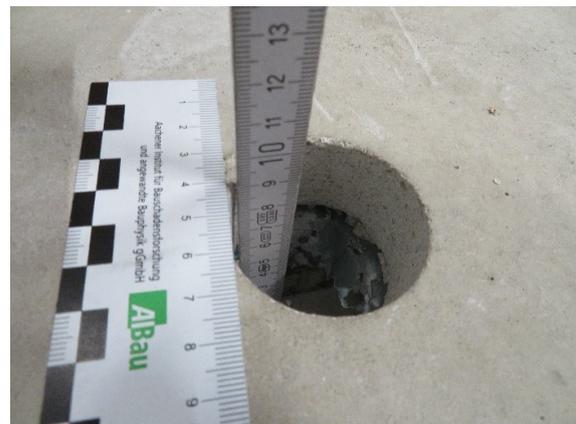
Abbildung 140
Der Gesamfußbodenaufbau beträgt etwa 8,5 cm.

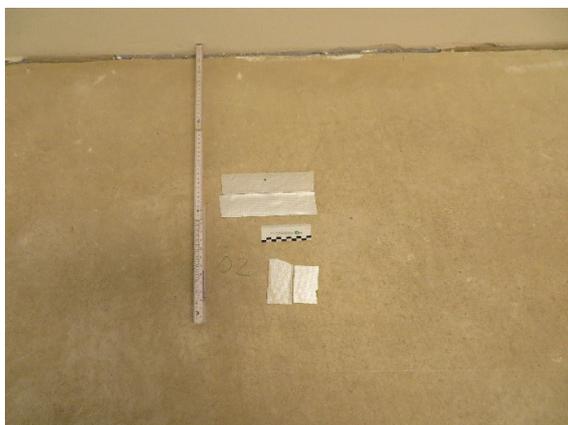
Abbildung 141
Übersicht zu Öffnungsstelle Ö₂

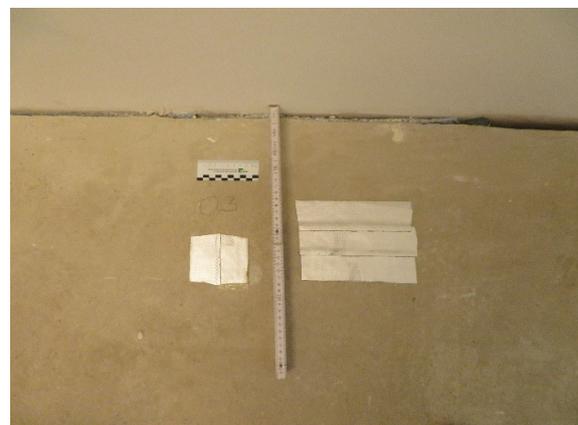
Abbildung 142
Übersicht zu Öffnungsstelle Ö₃

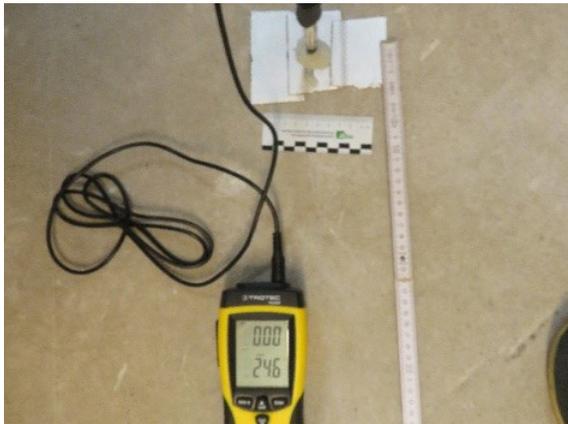
Bei Öffnungsstelle Ö₁ konnten weder beim Werfen des Medizinballs noch bei den Spring-Versuchen Luftbewegungen in der Wärmedämmung des Fußbodenaufbaus festgestellt werden. Bei Öffnungsstelle Ö₂ war bei einem Abstand von 0,1 m eine Luftströmungsgeschwindigkeit von 0,04 m/s, bei Öffnungsstelle Ö₃ bei demselben Abstand eine Geschwindigkeit von 0,05 m/s messbar. Eine Luftströmungsgeschwindigkeit in derselben Größenordnung war bei den Spring-Versuchen zu verzeichnen (s. Abbildung 143 bis Abbildung 146).

Abbildung 143
Messung der Luftströmung bei Öffnungsstelle Ö₁ mit einem Abstand von
0,1 m vom Bohrloch (Sprung)

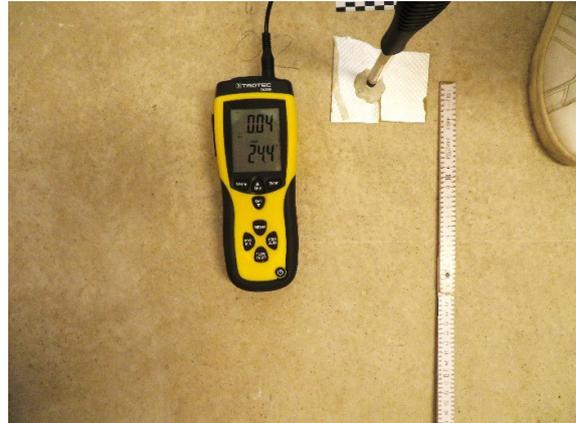
Abbildung 144
Messung der Luftströmung bei Öffnungsstelle Ö₂ mit einem Abstand von
0,1 m vom Bohrloch (Ball)

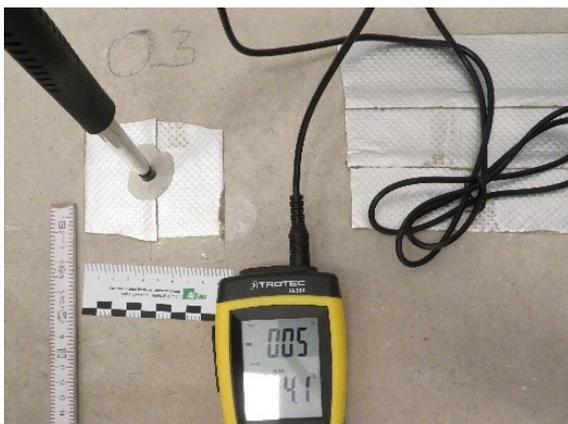
Abbildung 145
Messung der Luftströmung bei Öffnungsstelle Ö₃ mit einem Abstand von
0,1 m vom Bohrloch (Ball)

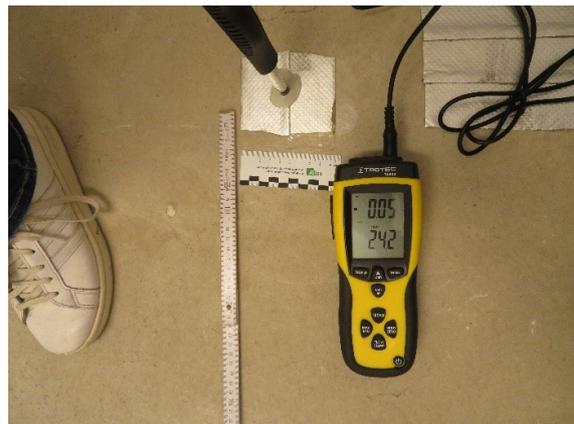
Abbildung 146
Messung der Luftströmung bei Öffnungsstelle Ö₃ mit einem Abstand von
0,1 m vom Bohrloch (Sprung)

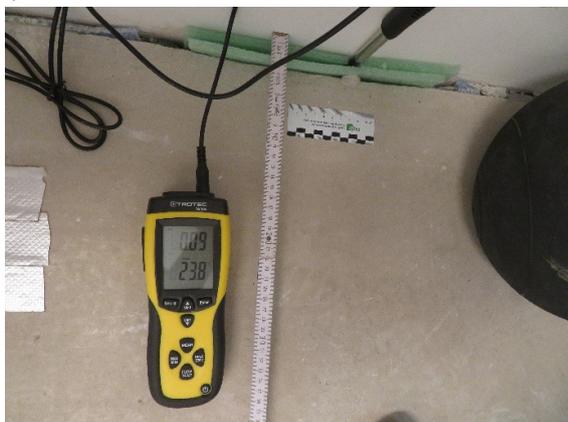
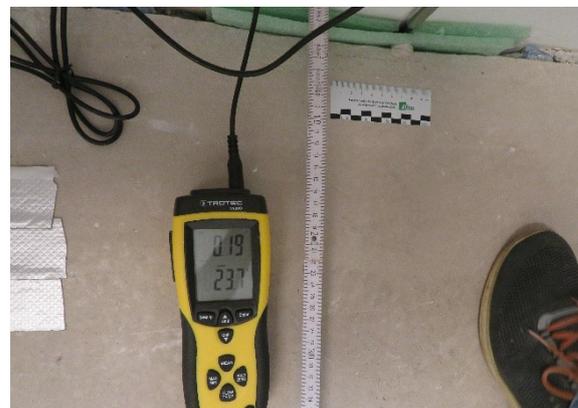
Zusätzlich wurden unterschiedliche Messungen im Bereich der Randfugen des Wohnzimmers durchgeführt: Die erste Messung erfolgte jeweils mit einem Randstellstreifen aus Polyethylen zwischen der Wandoberfläche und dem Fußbodenaufbau, die zweite Messung mit einem zusätzlichen oberseitigen Verschluss aus Dichtstoff. Im Bereich der Randfuge zwischen Estrich und Wandoberfläche unterhalb des Fensters konnten bei einem Abstand der Beanspruchung zum Messpunkt von 0,1 m Luftströmungsgeschwindigkeiten bis 0,09 m/s verzeichnet werden. Bei einer Beanspruchung durch Springen waren bei demselben Abstand 0,19 m/s messbar. Bei einem größeren Abstand von 0,5 m zwischen Beanspruchung und Messpunkt verringerte sich die Geschwindigkeit auf 0,02 m/s bzw. 0,15 m/s, bei einer Distanz von 1,0 m auf 0,01 m/s bzw. 0,06 m/s (s. Abbildung 147 und Abbildung 148).

Abbildung 148
Messung der Luftströmung unterhalb des Fensters mit einem Abstand von
0,1 m vom Rand (Ball)

Abbildung 147
Messung der Luftströmung unterhalb des Fensters mit einem Abstand von
0,1 m vom Rand (Sprung)

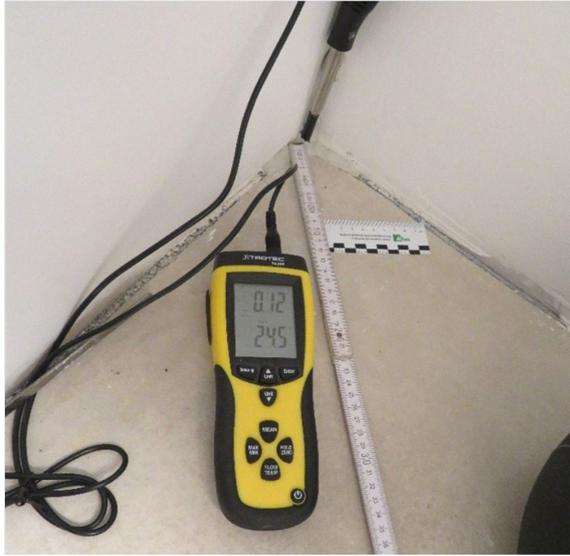
In der Raumecke wurden ebenfalls Geschwindigkeitsmessungen durchgeführt. An dieser Stelle waren geometrisch bedingt Abstände zwischen Beanspruchung und Messpunkt von 0,5 m und 1,0 m möglich. Bei einem Abstand von 0,5 m waren Luftströmungsgeschwindigkeiten bis zu 0,12 m/s bzw. beim Sprung 0,15 m/s messbar. Bei einem vergrößerten Abstand von 1,0 m betrug die festzustellenden Luftbewegungen 0,01 m/s bzw. beim Sprung 0,05 m/s (s. Abbildung 149 und Abbildung 150).

Messung der Luftströmung in der Raumecke mit einem Abstand von 0,5 m vom Rand (Ball)

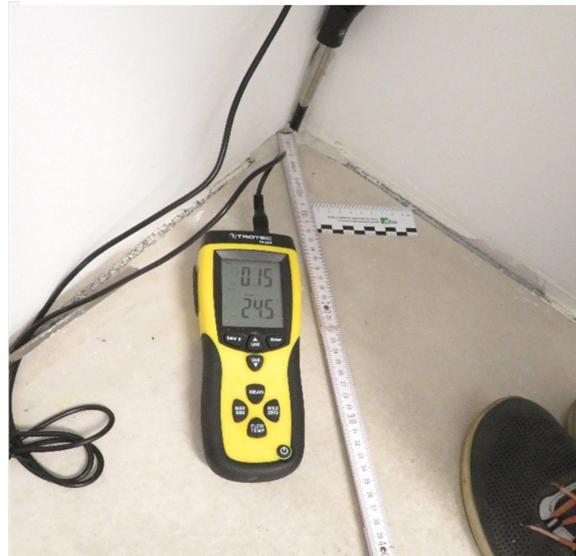
Abbildung 150

Messung der Luftströmung im Bereich der Ecke mit einem Abstand von 0,5 m vom Rand (Sprung)
