Entwicklung fortschrittlicher Methoden zur Identifizierung von Gruppen von Komponenten mit GVA-Potenzial und zur Bewertung von teilweiser Diversität

Moritz Leberecht
Jan Christopher Stiller
Andreas Wielenberg
Gerhard Gänßmantel
Albert Kreuser

Mai 2015

Das diesem Bericht zugrunde liegende F&E-Vorhaben RS1198 „Fortschrittliche Methoden und Werkzeuge für probabilistische Sicherheitsanalysen“ wurde im Auftrag des Bundesministeriums für Wirtschaft und Energie (BMWi) durchgeführt.

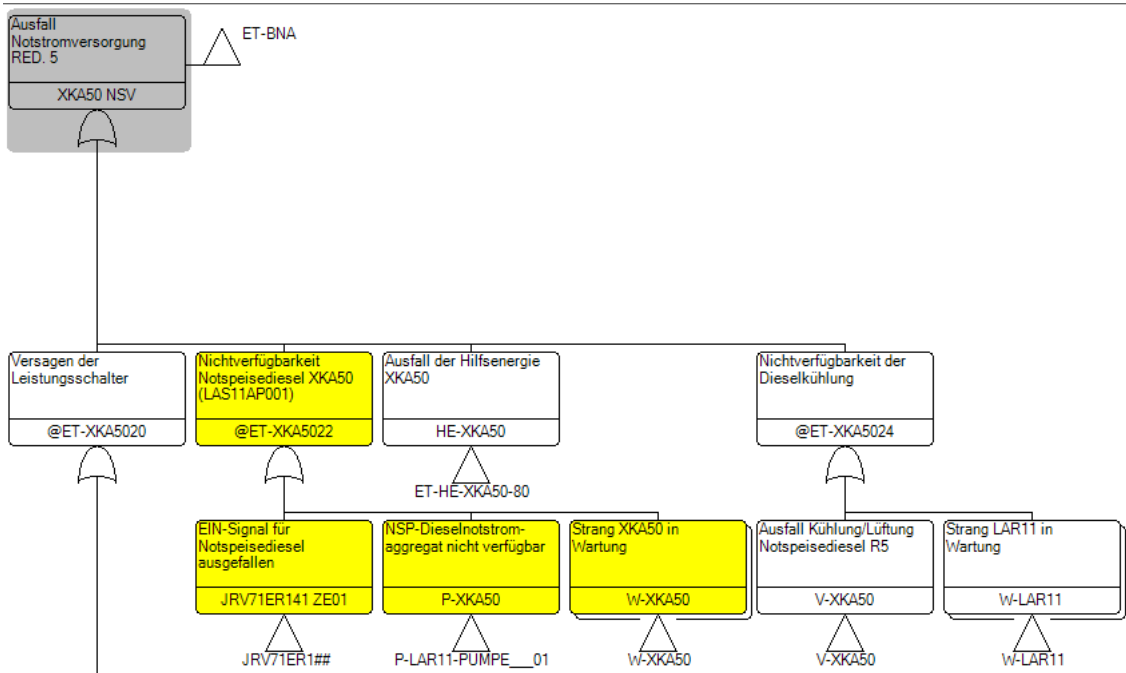
Abb. 7.10 Fehlerbaum für Unverfügbarkeit D2-Diesel XKA50

Die Unverfügbarkeit eines D1-Diesels, z. B. durch GVA (vgl. Abb. 7.9), führt dann im Notstromfall zur Unverfügbarkeit der zugeordneten D1-Schiene (vgl. Abb. 7.12). Die Unverfügbarkeit eines D2-Diesels, z. B. durch GVA (vgl. Abb. 7.10 und Abb. 7.11), führt dann zur Unverfügbarkeit der D2-Schiene, wenn gleichzeitig die Versorgung durch die D1-Schiene unverfügbar ist (vgl. Abb. 7.13).

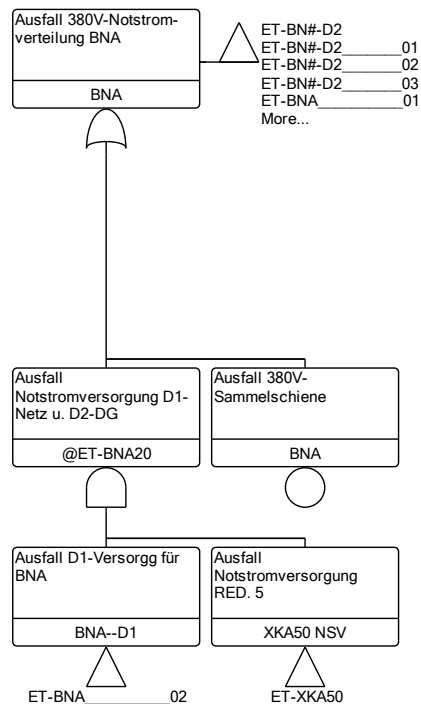
Abb. 7.13 Fehlerbaum für Unverfügbarkeit von D2-Schiene BNA

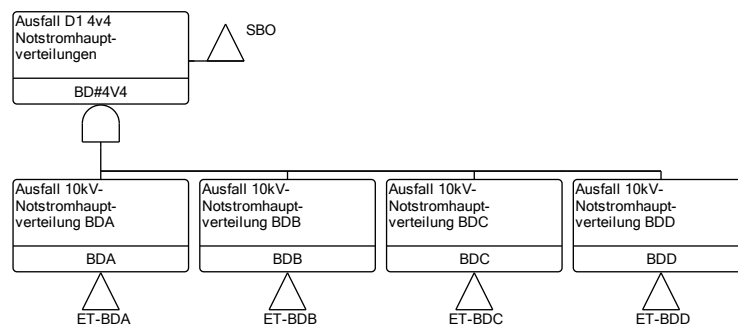
Abb. 7.15 Fehlerbaum Unverfügbarkeit 4 von 4 BD-Schienen (D1-Netz)

Weitere wichtige Informationen lassen sich zudem aus dem in Abb. 7.15 dargestellten Fehlerbaum zur Unverfügbarkeit der Notstromhauptverteilungen mit vier von vier Redundanzen der D1-Netz-Hauptverteilungen BD und dem entsprechenden Fehlerbaum für vier von vier Redundanzen der D2-Netz-Hauptverteilungen BN (Abb. 7.16) ableiten. Falls ein Notstromfall vorliegt, kann man damit über den in Abb. 7.17 dargestellten Fehlerbaum die bedingte Eintrittswahrscheinlichkeit für einen Station Blackout (Unverfügbarkeit sowohl der D1- als auch der D2- Hauptverteilungen) berechnen.

Als erster Fall wird die Unverfügbarkeit der Notstromverteilungen im D1-Netz, d. h. die Schienen BDA – BDD, unter den Randbedingungen eines Notstromfalls ermittelt. Für die Unverfügbarkeit von 4 von 4 D1-Notstromversorgungen wird der Fehlerbaum aus Abb. 7.15 genutzt. Zusätzlich wird auch die Unverfügbarkeit von drei von vier D1-Schienen (vgl. Abb. 7.27) untersucht.

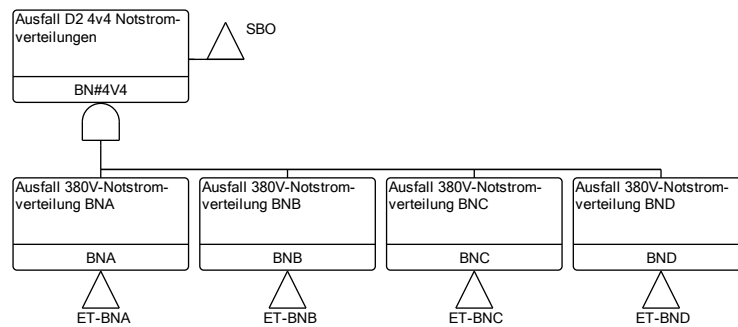
Abb. 7.16 Fehlerbaum Unverfügbarkeit 4 von 4 BN-Schienen (D2-Netz)

Als nächster Schritt wird die Unverfügbarkeit der D2-Schienen BN in analoger Weise untersucht. Für die Unverfügbarkeit von vier von vier D2-Notstromversorgungen wird der Fehlerbaum aus Abb. 7.16 genutzt. Zusätzlich wird auch die Unverfügbarkeit von drei von vier D2-Schienen (vgl. Abb. 7.28) untersucht.

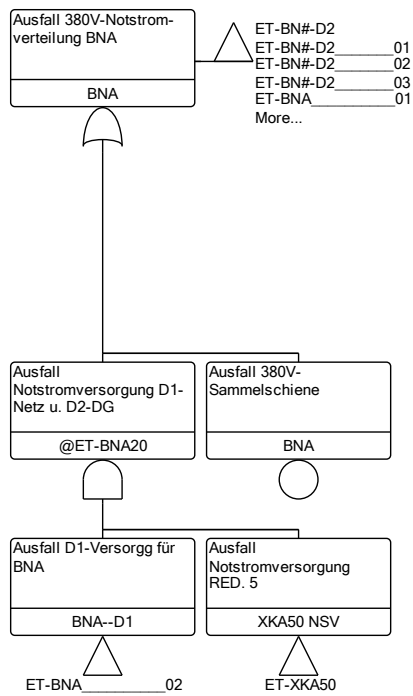
Abb. 7.29 Fehlerbaum Unverfügbarkeit von BNA durch Ausfall Versorgung von D2-Diesel und Einspeisung D1-Netz

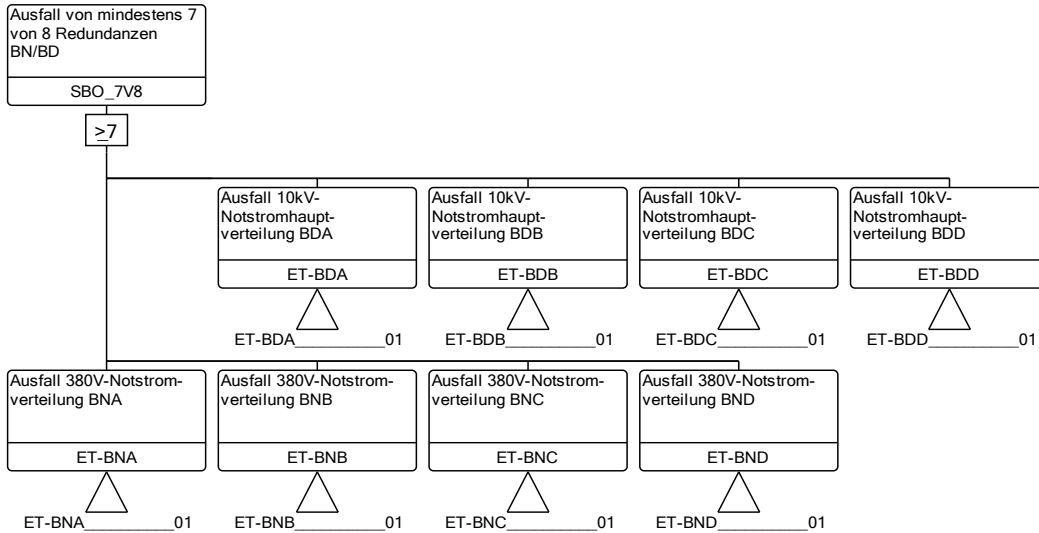
Abb. 7.30 Fehlerbaum Unverfügbarkeit von mindestens 7 von 8 D1-/D2-Schienen BD/BN

Für die Beherrschung von Notstromfällen ist insbesondere die gleichzeitige Unverfügbarkeit von D1- und D2-Netz, d. h. der Schienen BD und BN, von Interesse ('Station Blackout'). Daher sind zusätzlich die Fälle 'Ausfall von fünf von acht BD/BN-Schienen' bis 'Ausfall von 8 von 8 BD/BN-Schienen' untersucht worden. Der Fehlerbaum für den kompletten Ausfall der D1-/D2-Schienen ist in Abb. 7.17 dargestellt, die Fehlerbäume für die anderen TOP-Ereignisse entsprechen dem Fehlerbaum in Abb. 7.30 für den 7-von-8-Ausfall.

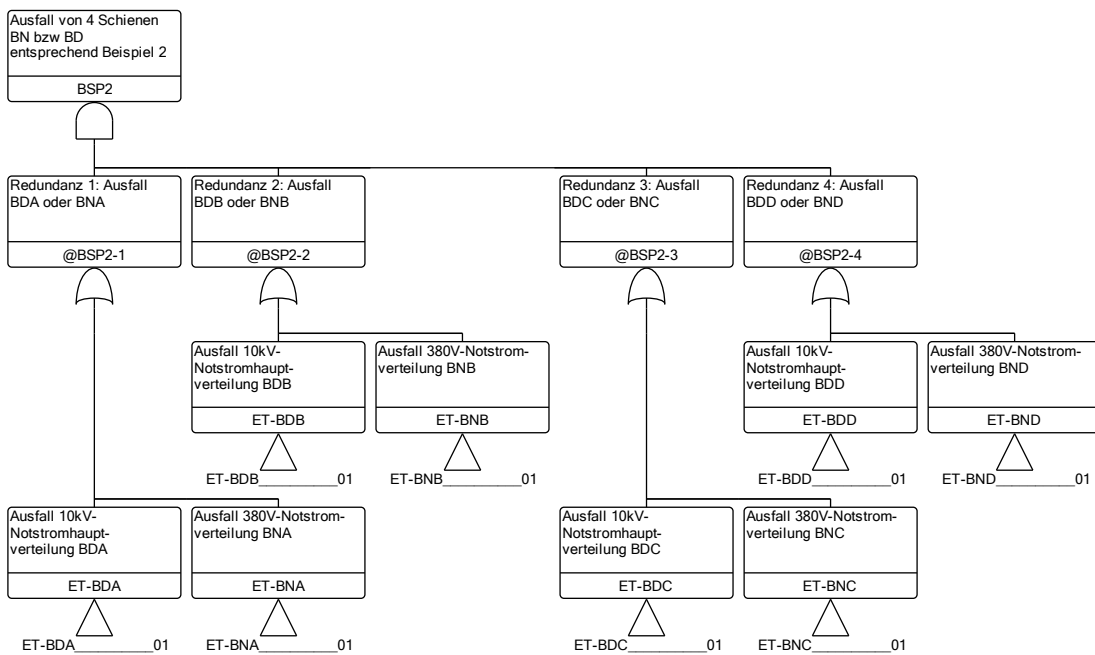
Abb. 7.31 Fehlerbaum für den Ausfall von BD oder BN analog zu Beispiel 2

Als abschließende Betrachtung in den Fehlerbaumanalysen wird eine Fehlerbaumstruktur wie in Beispiel 2 in Abschnitt 7.2.2 untersucht, d. h., die Unverfügbarkeit von mindestens einer Schiene BN/BD pro Redundanz für alle vier Redundanzen. Dazu wurde der in Abb. 7.31 dargestellte Fehlerbaum definiert und jeweils für einen separaten GVA und für einen übergreifenden GVA analysiert. Die Ergebnisse für die Unverfügbarkeiten sind in Tab. 7.10 dokumentiert. Die jeweiligen Importanzen von Parametern finden sich in Tab. 7.11.

Es zeigt sich, dass die Annahme eines übergreifenden GVA für die Fehlerbaumstruktur aus Beispiel 2 keine Erhöhung der Unverfügbarkeit (wie in den obigen Beispielen) sondern hier sogar eine geringfügige Verringerung der Unverfügbarkeit zur Folge hat. Dieses Resultat wird durch die Parameterimportanzen bestätigt. Dies illustriert die schon in Abschnitt 7.2.2 diskutierte Möglichkeit, dass sich durch einen übergreifenden GVA (trotz Abhängigkeiten) die Unverfügbarkeiten sogar verringern können.

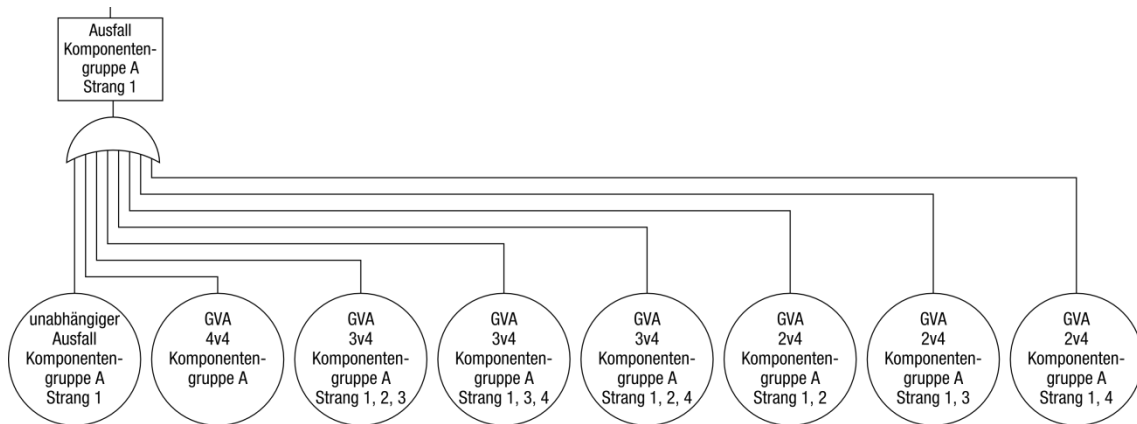
Abb. 9.1 Teilfehlerbaum 'Ausfall der Komponente in Strang 1 der Komponentengruppe A' ohne übergreifende GVA

Der Ausfall einer Komponente lässt sich in der PSA als Oder-Verknüpfung der den verschiedenen möglichen GVA-Ereignissen entsprechenden Basisereignissen modellieren. Dies wird in Abb. 9.1 und Abb. 9.2 dargestellt. In Abb. 9.1 ist beispielhaft der Teilfehlerbaum aufgeführt, der sich unterhalb des Fehlerereignisses 'Ausfall der Komponente in Strang 1 der Komponentengruppe A' befindet, wenn die bisherige Modellierung ohne übergreifende GVA gewählt wird. In Abb. 9.2 ist ein Ausschnitt des Teilfehlerbaums aufgeführt, der verwendet wird, wenn die oben beschriebene Modellierung mit übergreifenden Ereignissen gewählt wird. Die Anzahl relevanter Basisereignisse ist wesentlich höher. Statt sieben GVA-Basisereignisse sind 262 GVA-Basisereignisse für dieses Fehlerereignis einzubeziehen.
