**Sicherheitstechnisch  
relevante  
Fehlermechanismen  
in der Nachbetriebsphase**

Gerhard Mayer  
Jan Christopher Stiller  
Sarah Römer

März 2017

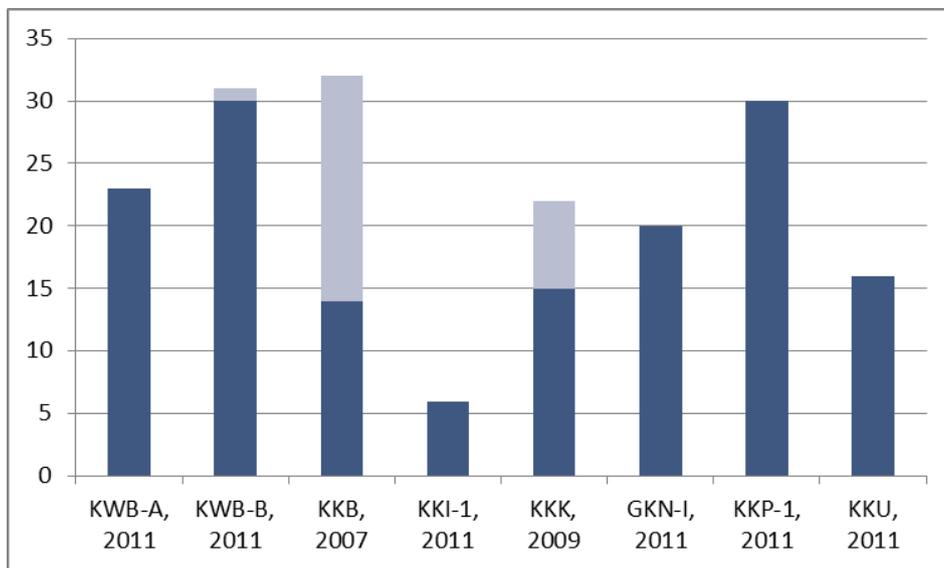
**Abb. 5.1** Statistik der Meldepflichtigen Ereignisse in der Nachbetriebsphase der 2011 endgültig abgeschalteten Anlagen

Seither haben sich in den acht Blöcken bereits insgesamt 213 Ereignisse (Stand Dezember 2015), die als sogenannte Nachbetriebsereignisse zu betrachten sind, ereignet. Abbildung 5.1 zeigt die Verteilung der Ereignisse auf die unterschiedlichen Blöcke seit der Abschaltung der Anlagen im März 2011. Darüber hinaus ist bei den Anlagen Biblis B, Brunsbüttel und Krümmel, welche zum Zeitpunkt der Verhängung des Atommoratoriums bereits abgeschaltet waren, zusätzlich hellblau dargestellt, wie viele Ereignisse im Stillstand der Anlage bereits vor März 2011 aufgetreten sind.

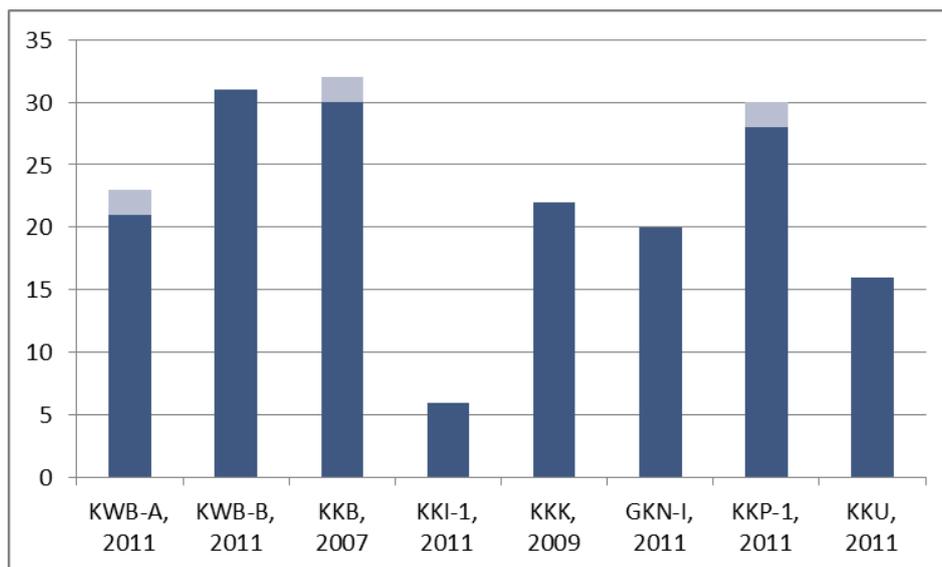
**Abb. 5.2** Anzahl der Ereignisse insgesamt, sowie davon hellblau abgesetzt die Ereignisse mit einer besonderen Relevanz für den Nachbetrieb

Sämtliche 213 Ereignisse wurden im Rahmen dieses Projektes ausgewertet und auf ihre besondere Relevanz für die Nachbetriebsphase analysiert. Tabelle 5.1 zeigt die Auswertung der entsprechenden Ereignisse bezüglich ihrer Relevanz für den Nachbetrieb. Abbildung 5.2 zeigt graphisch dargestellt die Anzahl der Ereignisse insgesamt, sowie davon hellblau abgesetzt die Ereignisse mit einer besonderen Relevanz für den Nachbetrieb.

Anlage	Im Nachbetrieb seit	Ereignisse gesamt	Ereignisse mit besonderer Relevanz für den Nachbetrieb
KWB-A	18.03.2011	23	2
KWB-B	25.02.2011	31	0
KKB	21.07.2007	32	2
KKI-1	17.03.2011	6	0
KKK	04.07.2009	22	0
GKN-I	16.03.2011	20	0
KKP-1	17.03.2011	30	2
KKU	18.03.2011	16	0

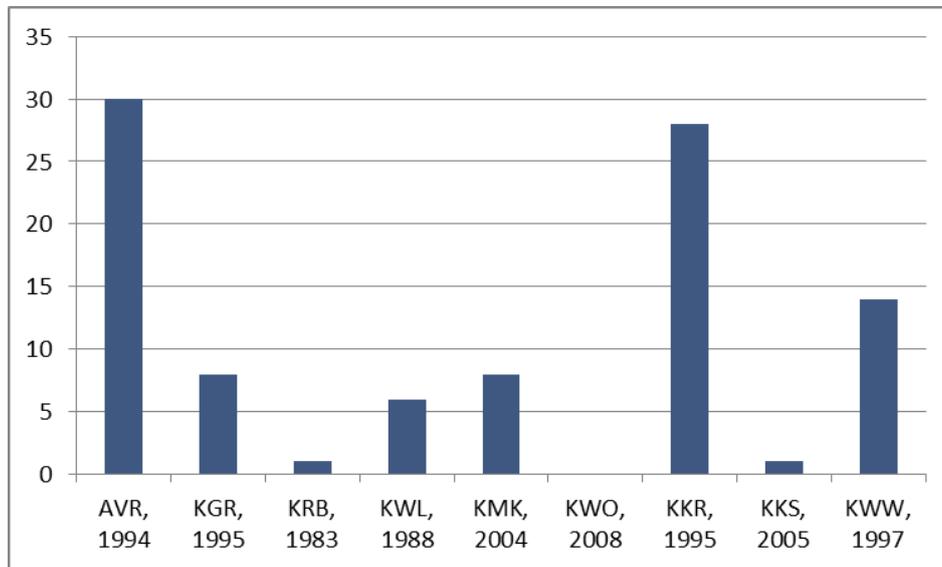
**Abb. 5.3** Statistik der Meldepflichtigen Ereignisse in der Stilllegungsphase

Im Folgenden Abschnitt wird die Betriebserfahrung aus bereits stillgelegten Kernkraftwerken betrachtet. Hierfür werden sämtliche Ereignisse vom Jahr der Stilllegung bis zum Ende Dezember 2015 ausgewertet. Es ereigneten sich insgesamt 96 Ereignisse. Abbildung 5.3 zeigt die Verteilung der Ereignisse auf die unterschiedlichen Blöcke. Die

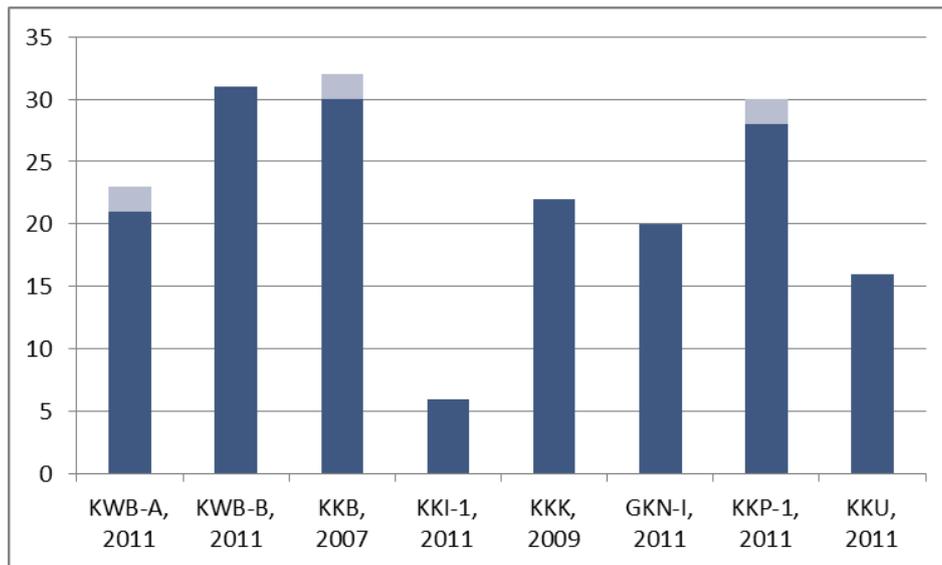
**Abb. 5.4** Anzahl der Ereignisse insgesamt, sowie davon hellblau abgesetzt die Ereignisse mit einer besonderen Relevanz für den Nachbetrieb

Tabelle 5.2 zeigt die Auswertung der entsprechenden Ereignisse bezüglich ihrer Relevanz für den Nachbetrieb. Abbildung 5.4 zeigt graphisch dargestellt die Anzahl der Ereignisse insgesamt, sowie davon abgesetzt die Ereignisse mit einer besonderen Relevanz für den Nachbetrieb.

Anlage	Jahr der Stilllegung	Ereignisse gesamt	Ereignisse mit besonderer Relevanz für den Nachbetrieb
AVR	1994	32	0
KGR (1-5)	1995	9	0
KRB-A	1983	1	0
KWL	1988	6	0
KMK	2004	11	1
KWO	2008	0	0
KKR	1995	30	1
KKS	2005	5	4
KWW	1997	14	0

Es hat sich gezeigt, dass 6 Ereignisse eine besondere Relevanz für die Nachbetriebsphase aufweisen. Diese Ereignisse werden in Kapitel 5.3.2 vorgestellt.

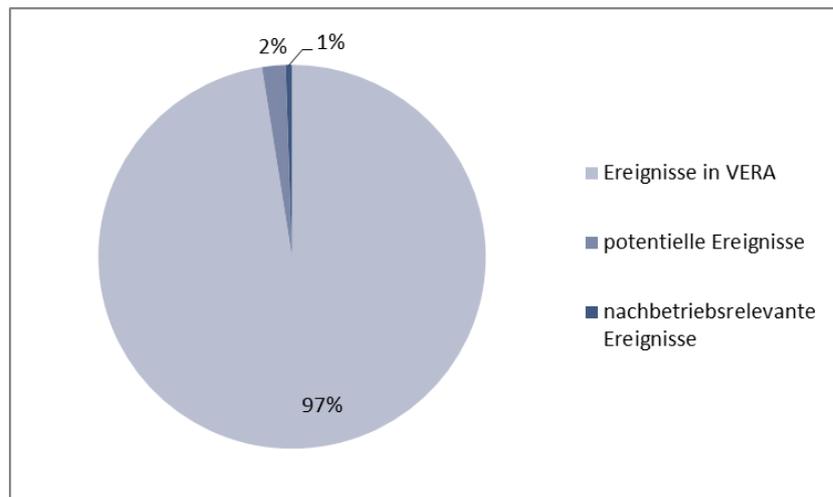
**Abb. 5.5** Statistik der Meldepflichtigen Ereignisse bezüglich Nachbetriebsrelevanz

Somit konnten von den 6624 Ereignissen (Stand Dezember 2015), die in der VERA vorhanden sind, jedoch nur ein geringer Bruchteil untersucht werden. Abbildung 5.5 zeigt den Anteil der durch die Suche gefundenen potentiellen Ereignisse sowie den Anteil der darunter gefunden nachbetriebsrelevanten Ereignisse. Insgesamt konnte nur 3 % der Meldepflichtigen Ereignisse untersucht werden. Es wird somit deutlich, dass eine manuelle Sichtung sämtlicher Ereignisse unumgänglich ist.

Aus den 133 potentiellen Ereignissen (Stand Dezember 2015) konnten 21 Ereignisse mit einer besonderen Relevanz für den Nachbetrieb identifiziert werden. Die Ereignisse mit einer besonderen Relevanz für den Nachbetrieb werden in Abschnitt 5.3.4 vorgestellt. Darüber hinaus werden in Abschnitt 5.3.4 ebenfalls die Ergebnisse der vollständigen manuellen Auswertung der Ereignisse aus dem Leistungsbetrieb der deutschen SWR-Anlage vorgestellt. Hierbei handelt es sich um weitere 15 Ereignisse mit einer besonderen Relevanz für den Nachbetrieb. Die übrigen zwei Ereignisse sind aus dem Nachbetrieb der Anlage und werden entsprechend in Abschnitt 5.3.3 vorgestellt.

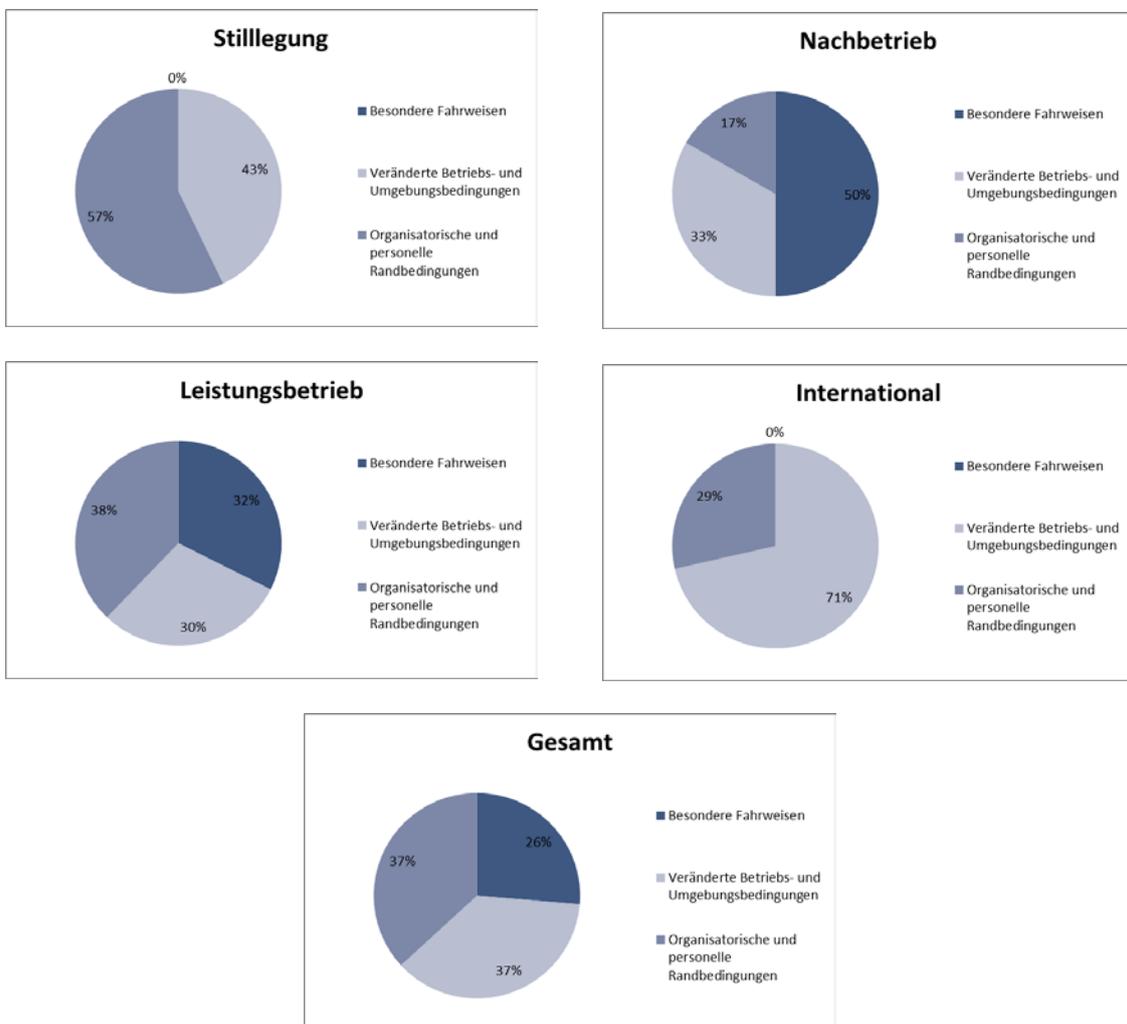
**Abb. 6.1** Statistische Verteilung der Kategorien

In diesem Abschnitt ist die Einordnung der nachbetriebsrelevanten Ereignisse in die drei in Kapitel 5.3.1 beschriebenen Kategorien gezeigt. Es ergibt sich die in Tab. 6.2 dargestellte Verteilung. Abb. 6.1 zeigt die Verteilung graphisch.

Stilllegung	Nachbetrieb	Leistungsbetrieb	International	Gesamt
Besondere Fahrweisen	0	3	12	0	15
Veränderte Betriebs- und Umgebungsbedingungen	3	2	11	5	21
Organisatorische und personelle Randbedingungen	4	1	14	2	21
