**Auswirkungsbereiche
von Softwarefehlern in
sicherheitstechnisch
wichtigen Einrichtungen
von Kernkraftwerken**

Manuela Jopen
Hervé Mbonjo
Dagmar Sommer
Birte Ulrich

März 2017
mit Addendum September 2018

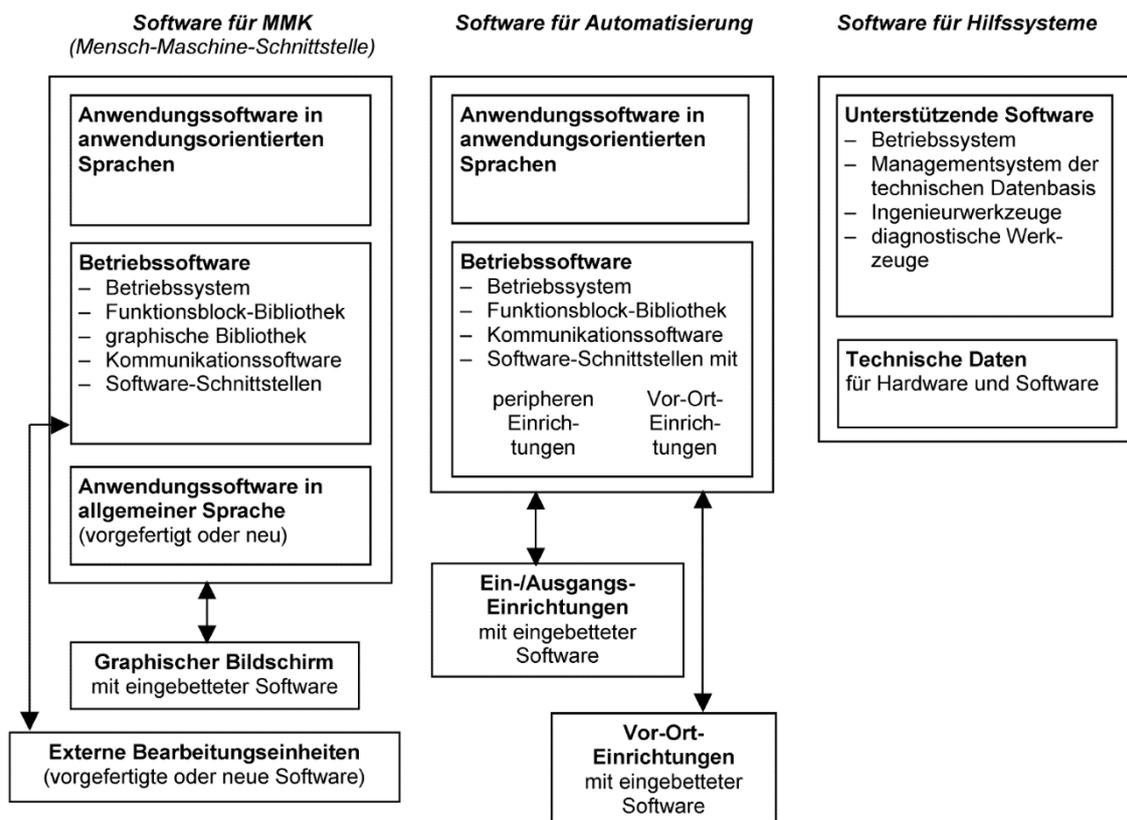
Abb. 2.1 zeigt die in einem typischen softwarebasierten leittechnischen System oder einer softwarebasierten leittechnischen Architektur verwendeten Softwareteile /DIN 09/.

Abb. 2.1 Typische Softwarebestandteile in rechnerbasierten leittechnischen Systemen /DIN 09/

Es ist zu erkennen, dass Betriebssoftware und Anwendungssoftware in softwarebasierten leittechnischen Systemen in der Mensch-Maschine-Schnittstelle eingesetzt werden

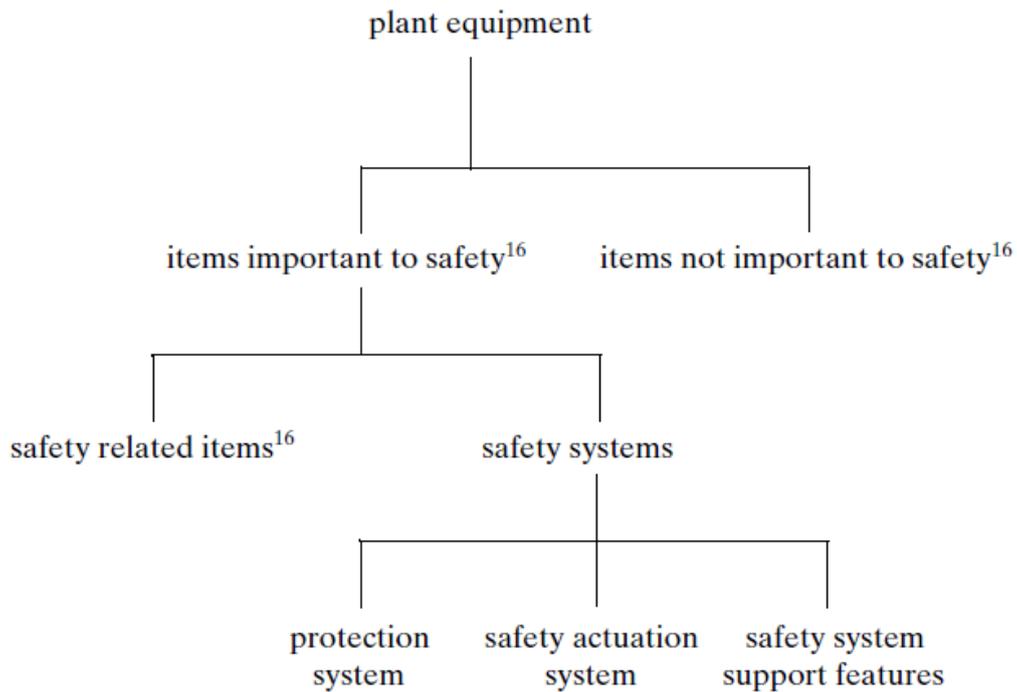
Die Klassifizierung leittechnischer Systeme und Komponenten nach dem Standard der IAEA ist in Abb. 2.2 dargestellt. Ein sicherheitstechnisch wichtiges System wird dabei zunächst als eine Struktur, ein System oder eine Komponente definiert, die bei einer Störung oder einem Versagen zur Strahlenexposition des Personals oder der Umgebung führen kann. Diese Strukturen, Systeme oder Komponenten verhindern, dass anzunehmende betriebliche Vorkommnisse zu Störfallbedingungen führen und begrenzen die Auswirkungen von Störfällen.

Abb. 2.2 Klassifizierung leittechnischer Systeme und Komponenten nach dem Standard der IAEA /IAE 02/

Die Klassifizierung des Systems bzw. der Funktion hinsichtlich ihrer Sicherheitsrelevanz erfolgt nach den Standards der IAEA NS-G-1.3 /IAE 02/ (siehe Abb. 2.2), des IEEE 603 /IEE 09/ und der DIN IEC 61226 /DIN 10/ (siehe Tab. 2.1). Dabei sollte das Ereignis für die COMPSIS-Datenbank nach (mindestens) einem der drei Standards klassifiziert werden /COM 11/.

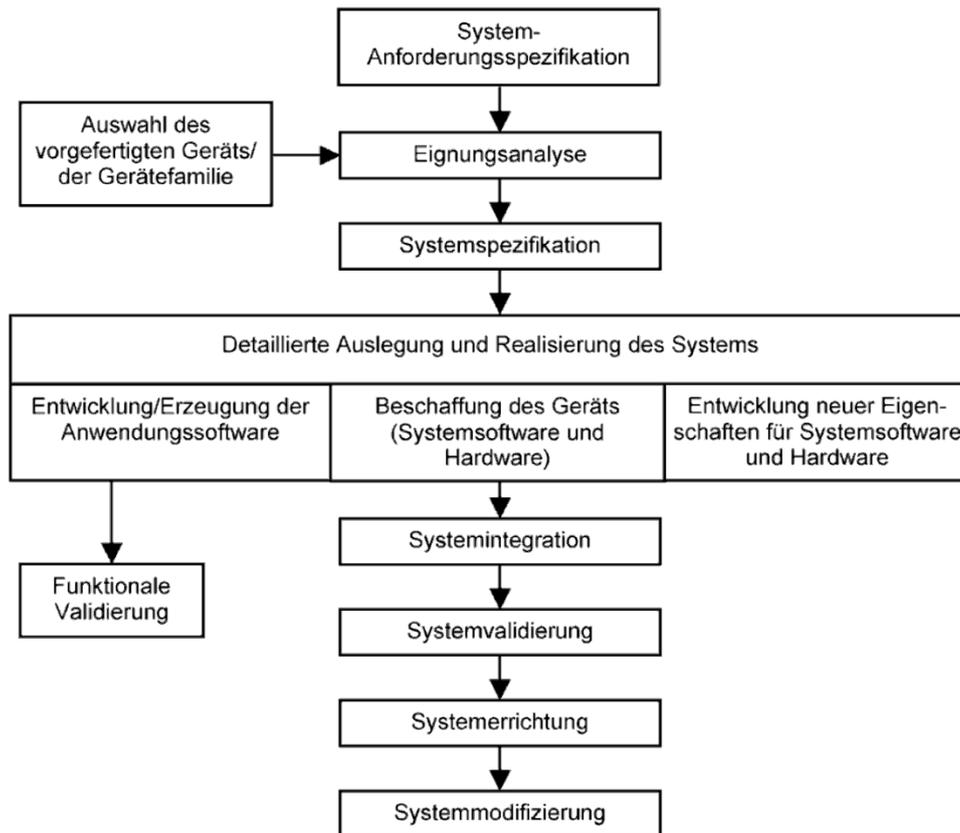
Das Ziel der Aktivitäten in den jeweiligen Phasen eines System-Lebenszyklus wird anhand des in /DIN 09/ dargestellten System-Sicherheitslebenszyklus eines softwarebasierten Leittechniksystems auf der Basis der Ausführungen in /DIN 02/ übersichtlich in der Tabelle 5.2 dargestellt.

Abb. 5.1 System-Lebenszyklus eines softwarebasierten Leittechniksystems /DIN 09/

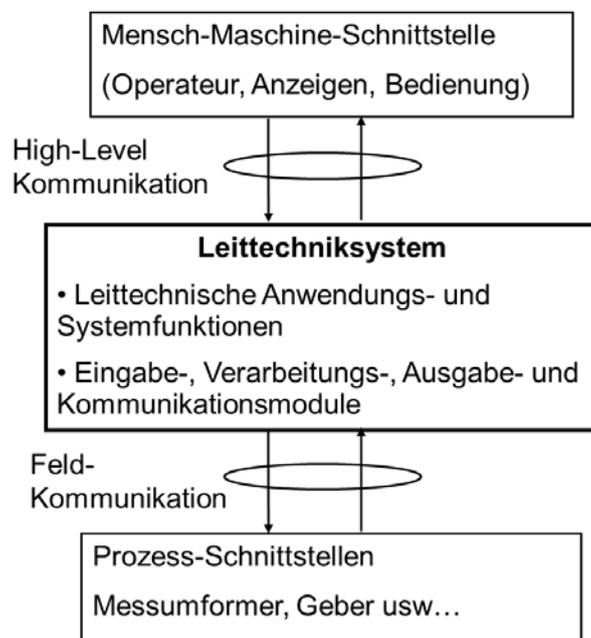
Externe Softwarefehler können ebenfalls aus der Wechselwirkung des betrachteten Leittechniksystems mit seiner Betriebsumgebung oder mit anderen Leittechniksystemen resultieren. Diese Wechselwirkung geschieht beispielweise über Anlagenprozess- und/oder Mensch-Maschine-Schnittstellen des Leittechniksystems mittels Kommunikationspfaden oder Kommunikationsnetzwerken (siehe Abb. 5.2).

Abb. 5.2 Modell eines Leittechniksystems mit Mensch-Maschinen- und Prozess-Schnittstellen /MBO 16/

Zu den möglichen Ursachen, die in diesem Zusammenhang zu Softwarefehlern führen können, zählen beispielsweise menschliche Fehlhandlungen an der Mensch-Maschinen-Schnittstelle, defekte Kabel in Kommunikationspfaden oder defekte Messumformer an der Prozess-Schnittstelle.

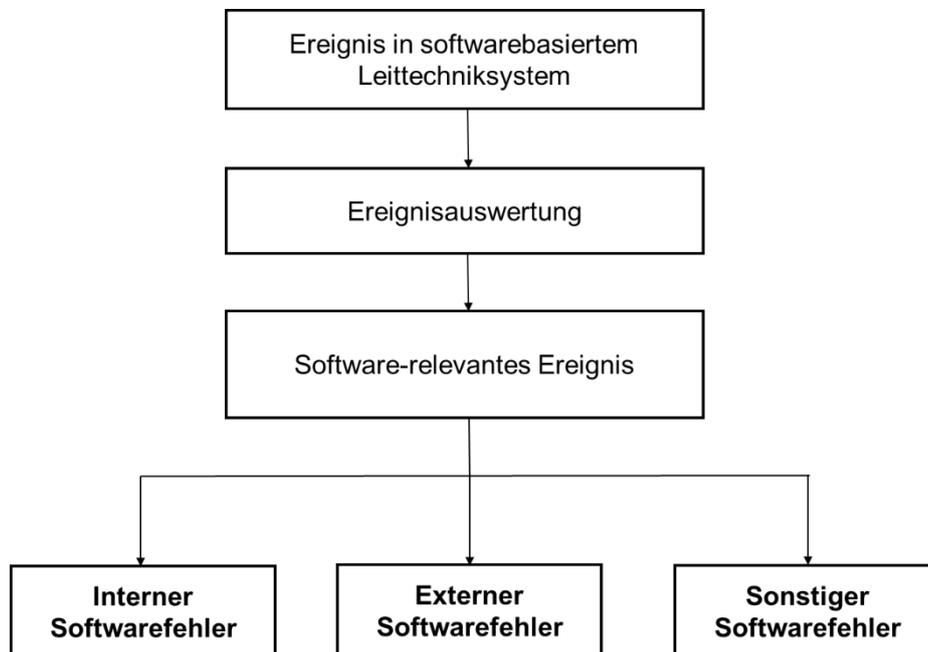
Aus den vorangegangenen Ausführungen ergibt sich das in Abb. 5.3 dargestellte ursachenorientierte Klassifizierungsschema von Ereignissen mit Softwarefehlern in softwarebasierter Leittechnik.

Abb. 5.3 Ursachenorientierte Klassifizierung von Ereignissen mit Softwarefehlern in softwarebasierter Leittechnik /MBO 16/

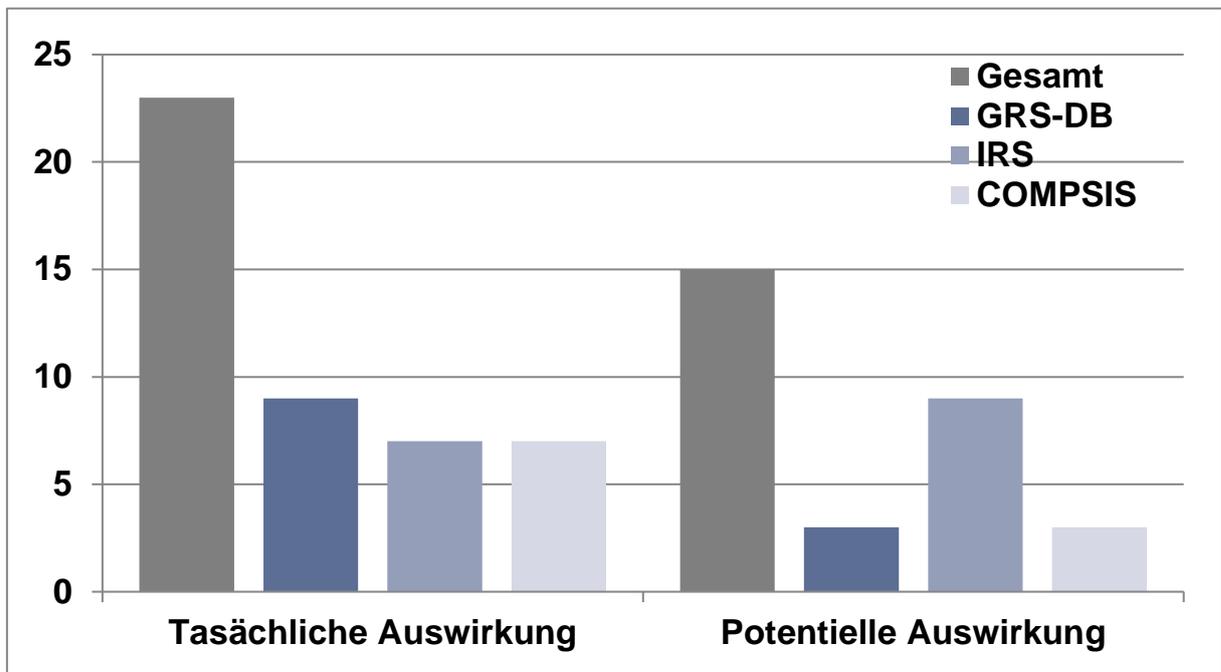
In Abb. 5.4 ist dargestellt, in wie vielen Fällen es national und international zu einer tatsächlichen Auswirkung von Ereignissen mit Softwarefehlern gekommen ist. Von insgesamt 38 Ereignissen traten 12 Ereignisse in Deutschland auf. Bei 23 von 38 Ereignissen hatte der Softwarefehler eine tatsächliche Auswirkung auf das jeweilige System. Neun dieser Ereignisse traten in Deutschland auf.

Abb. 5.4 Auswertung der nationalen und internationalen Ereignisse mit Softwarefehlern in Hinblick auf ihre tatsächliche oder potentielle Auswirkung

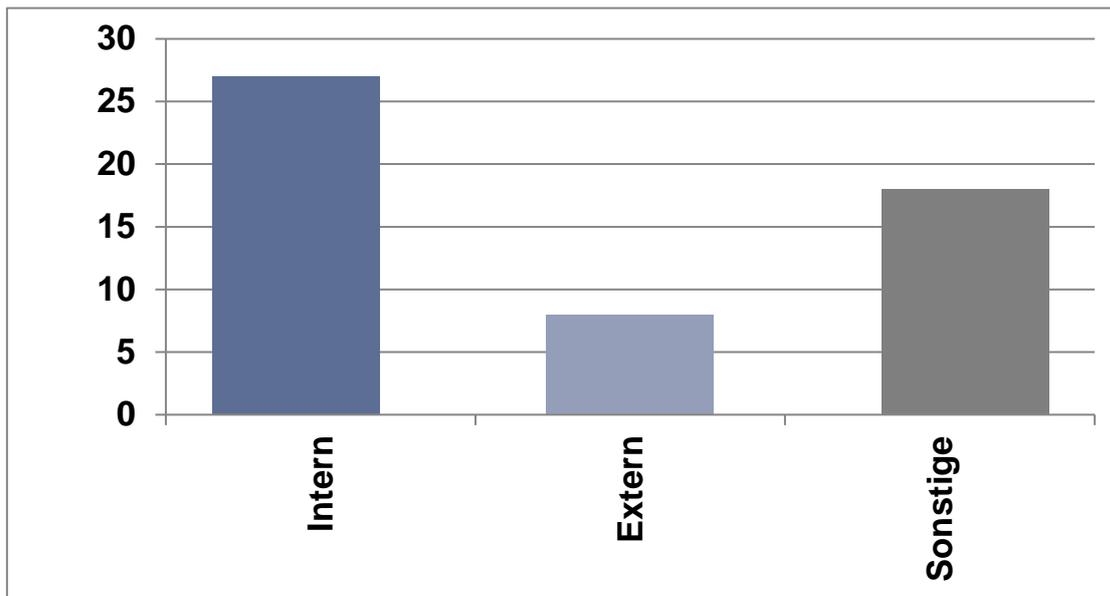
In Abb. 5.5 ist die Anzahl an internen, externen und sonstigen Softwarefehlern dargestellt. Da manche Ereignisse mehrere Ursachen haben, wurden den 38 Ereignissen insgesamt 53 Ursachen zugeordnet. Davon handelt es sich um 27 interne Softwarefehler, 8 externe Softwarefehler und 18 sonstige Software-relevante Fehler. Bei den Ursachen handelt es sich zu 50,9 % um interne, 15,1 % um externe und 34,0 % um sonstige Fehler. Bei sonstigen Fehlern handelt es sich um 2 Malware-Ereignisse und 3 Ereignisse, bei denen die genaue Ursache unbekannt ist.

Abb. 5.5 Auswertung der nationalen und internationalen Ereignisse mit Softwarefehlern in Hinblick auf die Ursachenart (Intern, Extern, Sonstige)

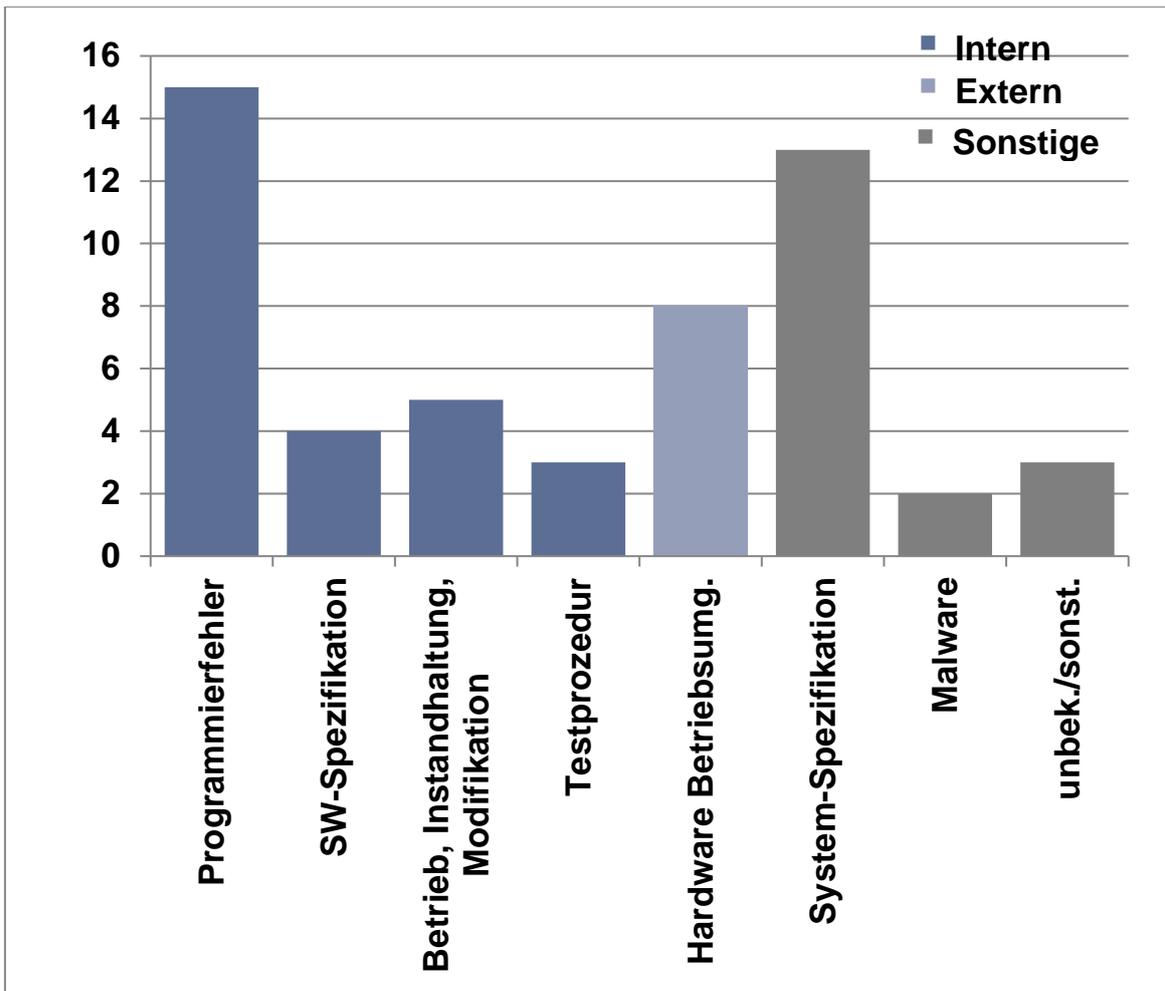
In Abb. 5.6 sind die Ursachen detailliert aufgegliedert. Hauptursachen in den betrachteten Ereignissen mit Softwarefehlern waren demnach Programmierfehler (intern) und Fehler in der System-Spezifikation (extern).

Abb. 5.6 Auswertung der nationalen und internationalen Ereignisse mit Softwarefehlern in Hinblick auf ihre Ursache

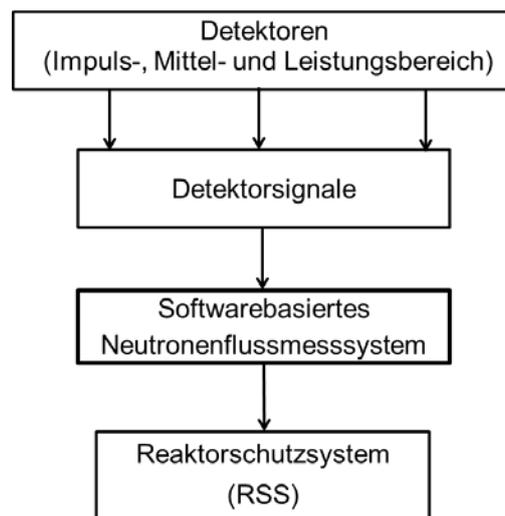
In der Signalverarbeitung im Leistungsbereich wird das den Signalen überlagerte Neutronenflussrauschen durch ein Rauschfilter unterdrückt. Die gefilterten Signale werden der Temperaturkorrektur zugeführt und anschließend kalibriert.

Abb. 6.1 Struktureller Aufbau eines Neutronenflussmesssystems mit Schnittstellen zum Reaktorschutzsystem /MBO 16/

Als Ergebnis der Verarbeitung der Detektorsignale stehen die berechneten Signale der Impulsrate im Impulsbereich (IB [ips]), der Neutronenflussdichte im Mittelbereich (MB [A]), der Neutronenflussdichte im Leistungsbereich (LB [%]) und der relativen Flussänderungsgeschwindigkeit (RELFAEG [%/s]) für die weitere Verwendung in anderen Leittechniksystemen (Reaktorschutzsystem, Begrenzungssystem, Reaktorregelung, betriebliche Leittechnik) zur Verfügung (siehe Abb. 6.1).

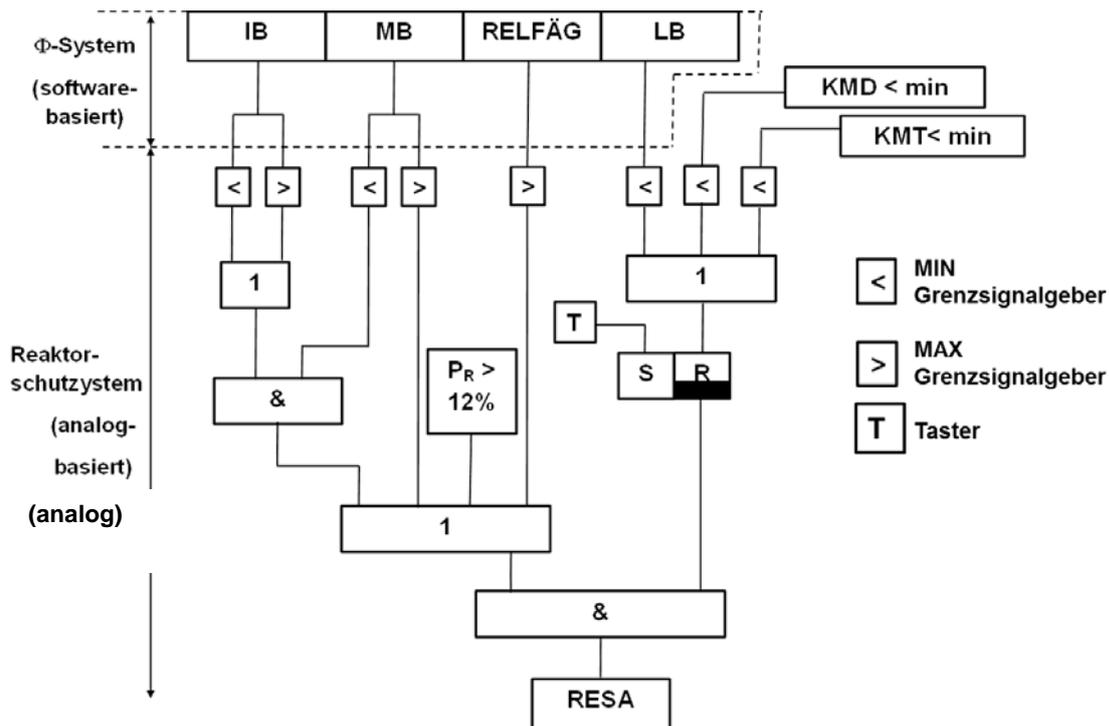
In der Grenzsinalverarbeitung des Reaktorschutzsystems werden die Ausgangssignale des Neutronenflussmesssystems mittels Grenzsinalgeber auf das Unterschreiten (MIN-Grenzsinalgeber) bzw. Überschreiten (MAX-Grenzsinalgeber) von festgelegten Grenzwerten überwacht. Die sich auf diese Weise ergebenden binären Ausgangssignale der MIN- bzw. MAX-Grenzsinalgeber der Neutronenflusssignale werden zur Auslösung der Reaktorschnellabschaltung miteinander und/oder mit binären Ausgangssignalen der MIN-Grenzsinalgeber für den Kühlmitteldruck und für die Kühlmitteltemperatur logisch verknüpft (siehe Abb. 6.2).

Abb. 6.2 Logikplan der Grenzsinalverarbeitung der Neutronenfluss signale im Reaktorschutzsystem (vereinfachte Darstellung)

In diesem Fall kommt es zur Auslösung der Reaktorschnellabschaltung (RESA) über das Kriterium „Neutronenfluss LB < min“ (siehe Abb. 6.2). Der Softwarefehler zeigt ein „fail-safe“-Verhalten in diesem Fall.

Es ergibt sich, dass in diesem Fall der unterstellte Softwarefehler zur Blockierung der Reaktorschnellabschaltung (RESA) über das Kriterium „Neutronenfluss LB < min“ führen kann (siehe Abb. 6.2).

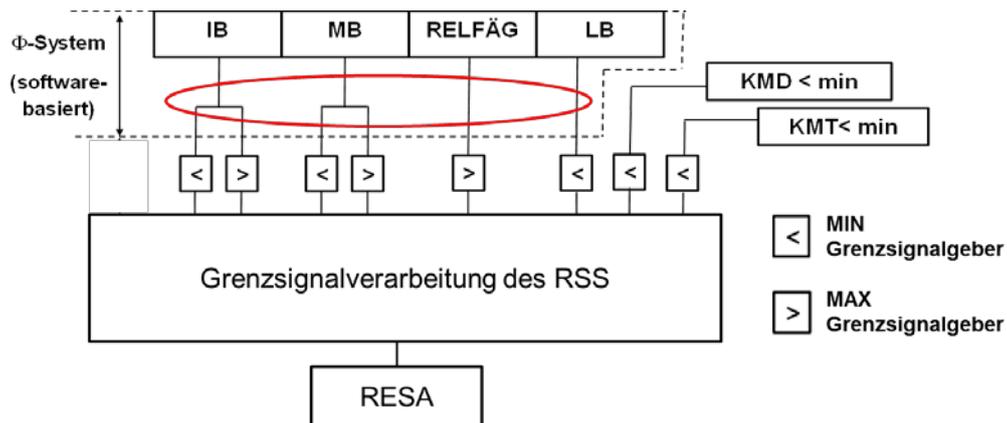
Für die Untersuchungen wird ein Softwarefehler in der Software zur Berechnung der Ausgangssignale des softwarebasierten Neutronenflussmesssystems postuliert. Dieser Softwarefehler wird anhand seiner Auswirkungen an den Ausgangssignalen des softwarebasierten Neutronenflussmesssystems modelliert (siehe Abb. 6.3). Es wird angenommen, dass die Anlage sich im Leistungsbetrieb mit einer Reaktorleistung $P_R > 12\%$ befindet. Folgende Fälle, z. B. als Folge einer fehlerhaften Kalibrierung der Detektorsignale in der Software, wurden betrachtet:

- Fall 1: Ausfall aller Ausgangssignale des softwarebasierten Neutronenflusssystems nach MIN
- Fall 2: Ausfall aller Ausgangssignale des softwarebasierten Neutronenflusssystems nach MAX
- Fall 3: Fehlerhaftes „Einfrieren“ aller Ausgangssignale des softwarebasierten Neutronenflussmesssystems im Bereich [MIN, MAX]

Abb. 6.3 Softwarefehlermodell für die Untersuchungen: Postulierter Softwarefehler wird durch Auswirkungen an den Ausgangssignalen modelliert

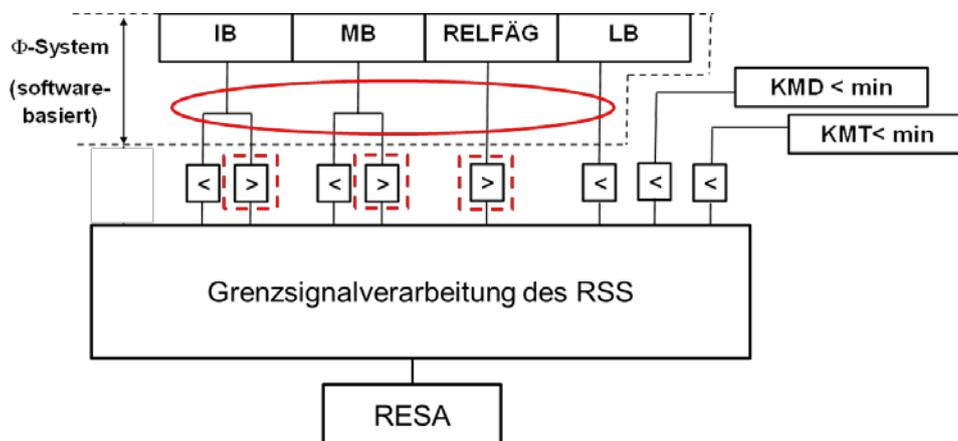
Ein Ausfall aller Ausgangssignale des softwarebasierten Neutronenflussmesssystems nach MIN (Fall 1) aufgrund eines Softwarefehlers führt zur Unwirksamkeit der MAX-Grenzsinalgeber im betroffenen Auslösepfad des Reaktorschutzsystems (siehe Abb. 6.4).

Abb. 6.4 MAX-Grenzsinalgeber der Grenzsinalverarbeitung des RSS unwirksam bei Ausfall der Ausgangssignale des Neutronenflussmesssystems nach MIN

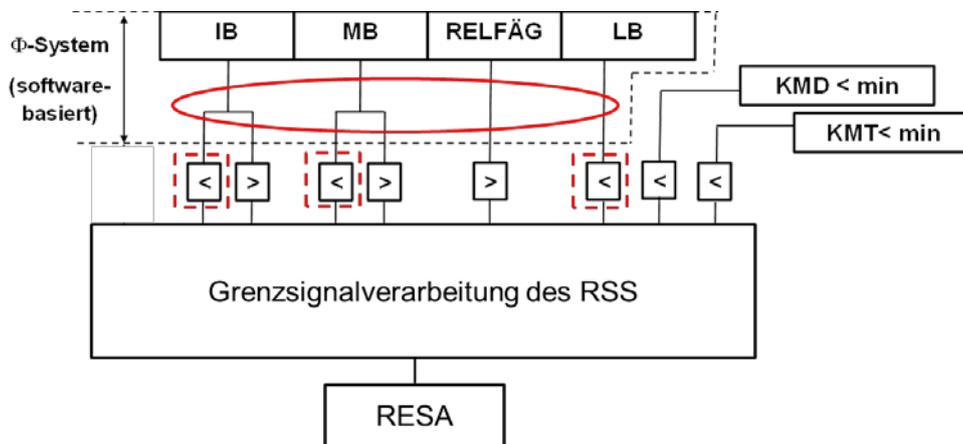
Ein Ausfall aller Ausgangssignale des softwarebasierten Neutronenflusssystems nach MAX (Fall 2) aufgrund eines Softwarefehlers führt zur Unwirksamkeit der MIN-

Grenzsignalgeber im betroffenen Auslösepfad des Reaktorschutzsystems (siehe Abb. 6.5).

Abb. 6.5 MIN-Grenzsignalgeber der Grenzsignalverarbeitung des RSS unwirksam bei Ausfall der Ausgangssignale des Neutronenflussmesssystems nach MAX
