Umweltamt des Kreises Düren

Bodenschutzbericht 2022/2023

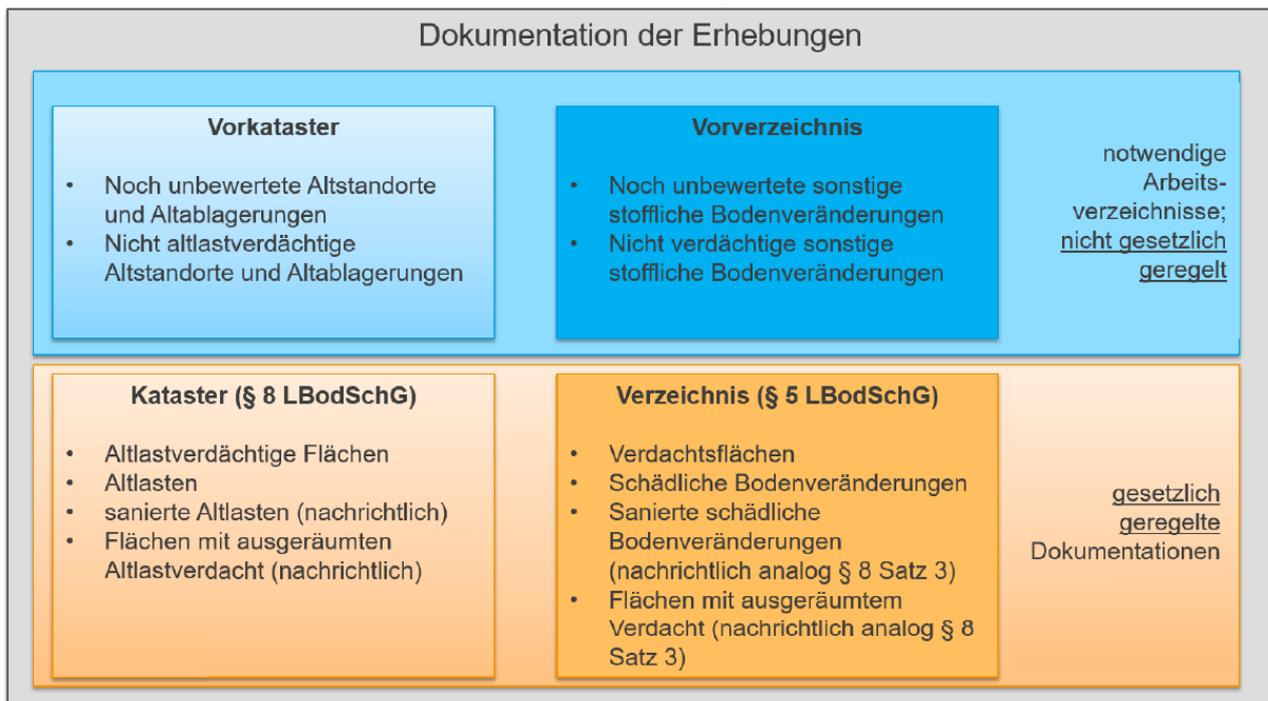
Abbildung 1: Erfassungsebenen zur Speicherung kontaminationsrelevanter Flächen

Abbildung 1 zeigt die Erfassungsebenen bei der Dokumentation von Erhebungen über kontaminationsverdächtige Flächen. Grundsätzlich wird unterschieden zwischen dem "Kataster der altlastenverdächtigen Flächen und Altlasten" gemäß § 8 LBodSchG und dem "Verzeichnis der schädlichen Bodenveränderungen und Verdachtsflächen" gemäß § 5 LBodSchG.

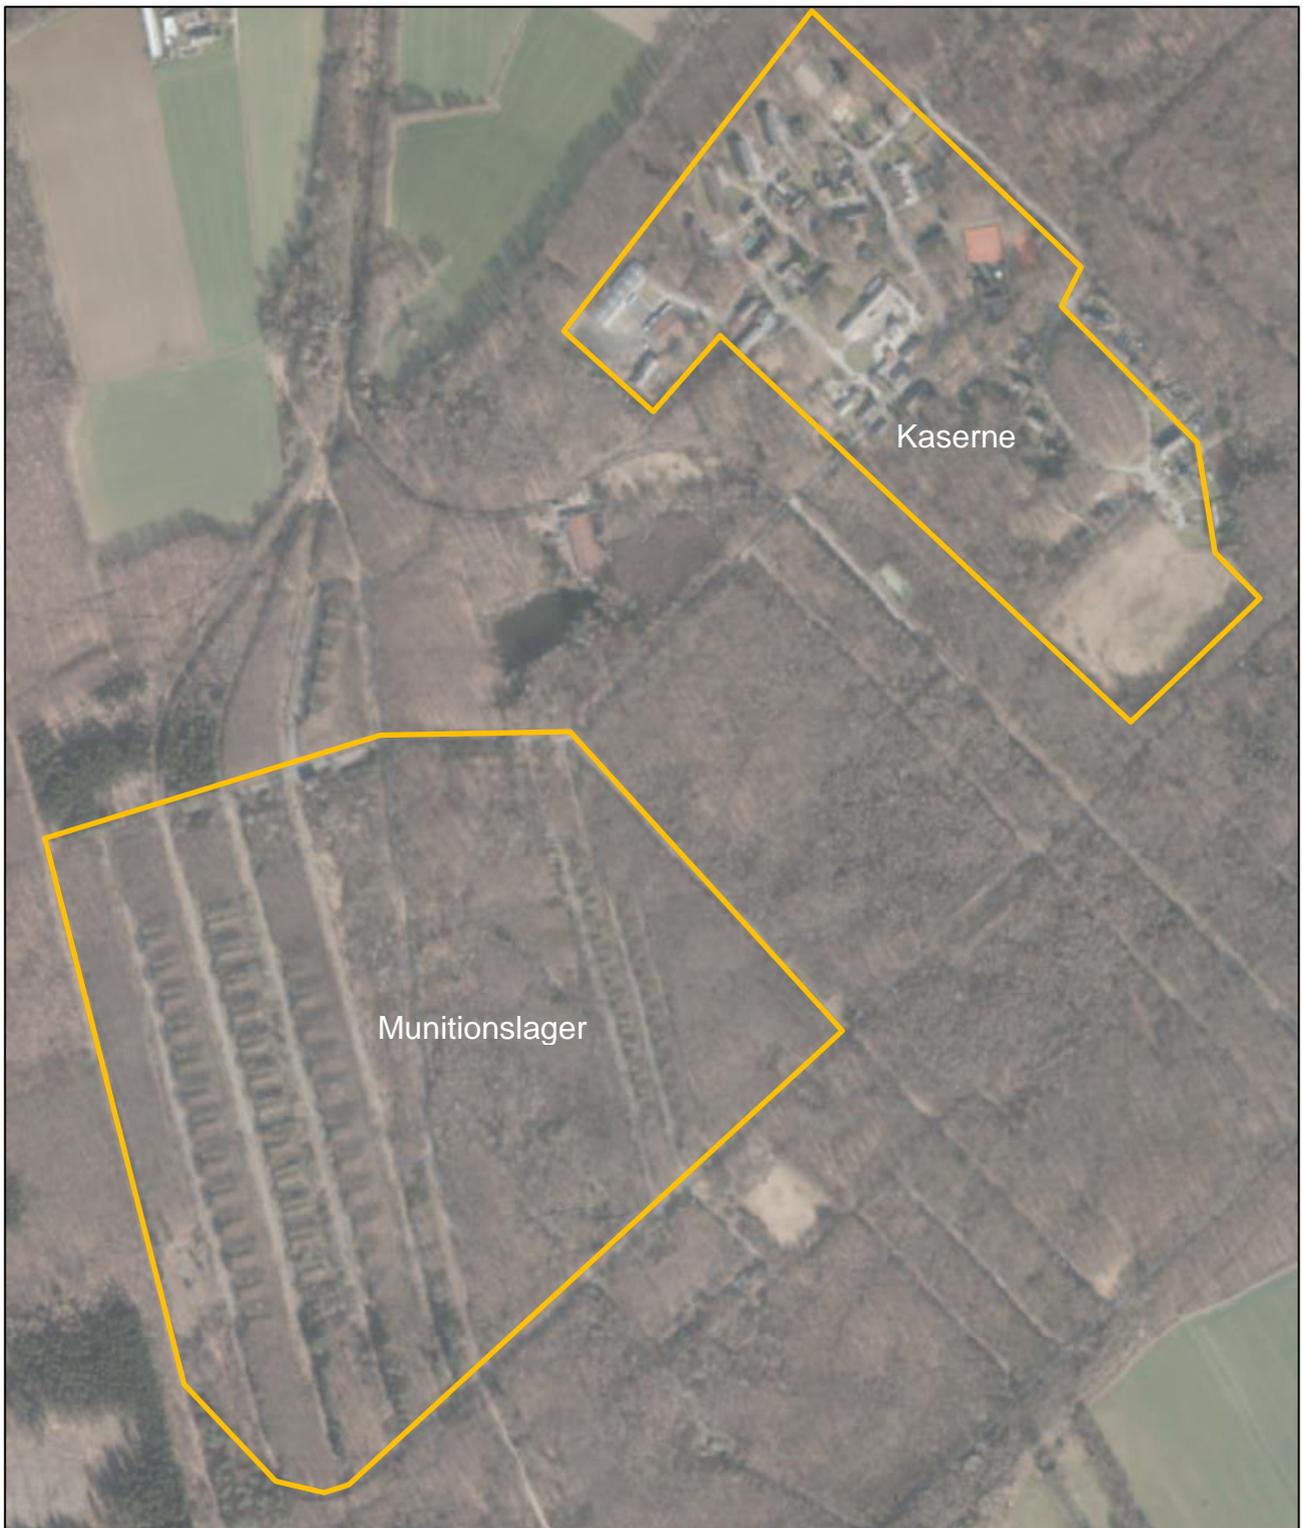
Abbildung 2: Luftbildkarte des ehemaligen Munitionslager Gürzenich mit Kaserne und Munitionslager

Das ehemalige Munitionslager im Gürzenicher Wald wurde in den 1950er Jahren von den Britischen Streitkräften errichtet und Mitte der 1960er Jahre von der Bundeswehr übernommen. Auf dem Standort wurde Munition im sogenannten "gefährlichen Betriebsteil" in Bunkern gelagert. An- und Abtransport der Munition erfolgte überwiegend mit der Eisenbahn, teilweise aber auch per Lastwagen. Abbildung 2 zeigt die Lage und die Ausdehnung der Liegenschaft mit dem Kasernenbereich und dem Lagerbereich für Munition.

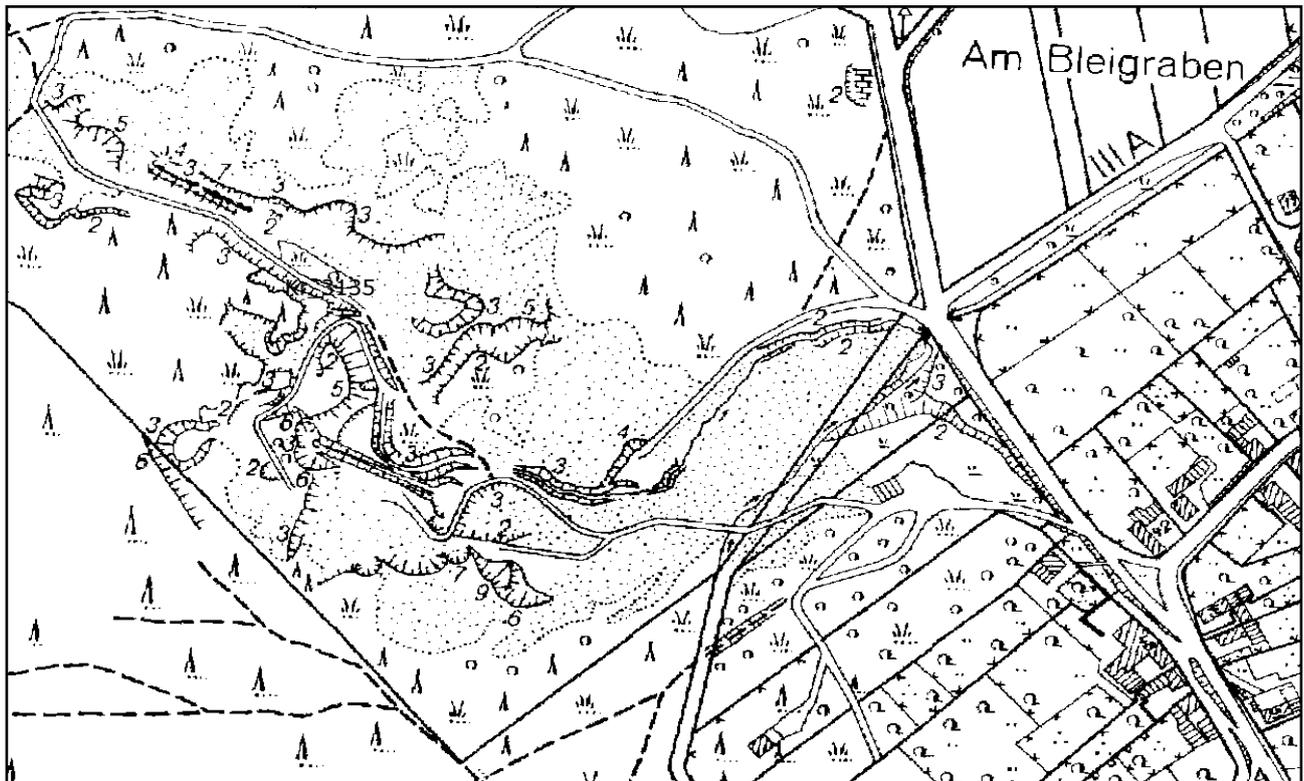
Abbildung 3: Topografische Karte des ehemaligen Erzbergwerks Aurora bei Kreuzau-Leversbach

Im Bereich der Ortschaft Kreuzau-Leversbach wurde bereits in der Römerzeit Blei- und Kupfererze abgebaut. Ab dem 19. Jahrhundert wurde dort das Erzbergwerk Aurora betrieben, in dem die Erze in großem Maßstab abgebaut wurden. Heute deuten noch Straßenbezeichnungen in der Ortschaft Leversbach auf die Existenz des Erzabbaus hin ("Bleigraben", "Aurora"). Abbildung 3 zeigt eine topografische Karte von 1955, in der die Erzabgrabungen und Aufhaldungen des ehemaligen Bergwerks gut zu erkennen sind.

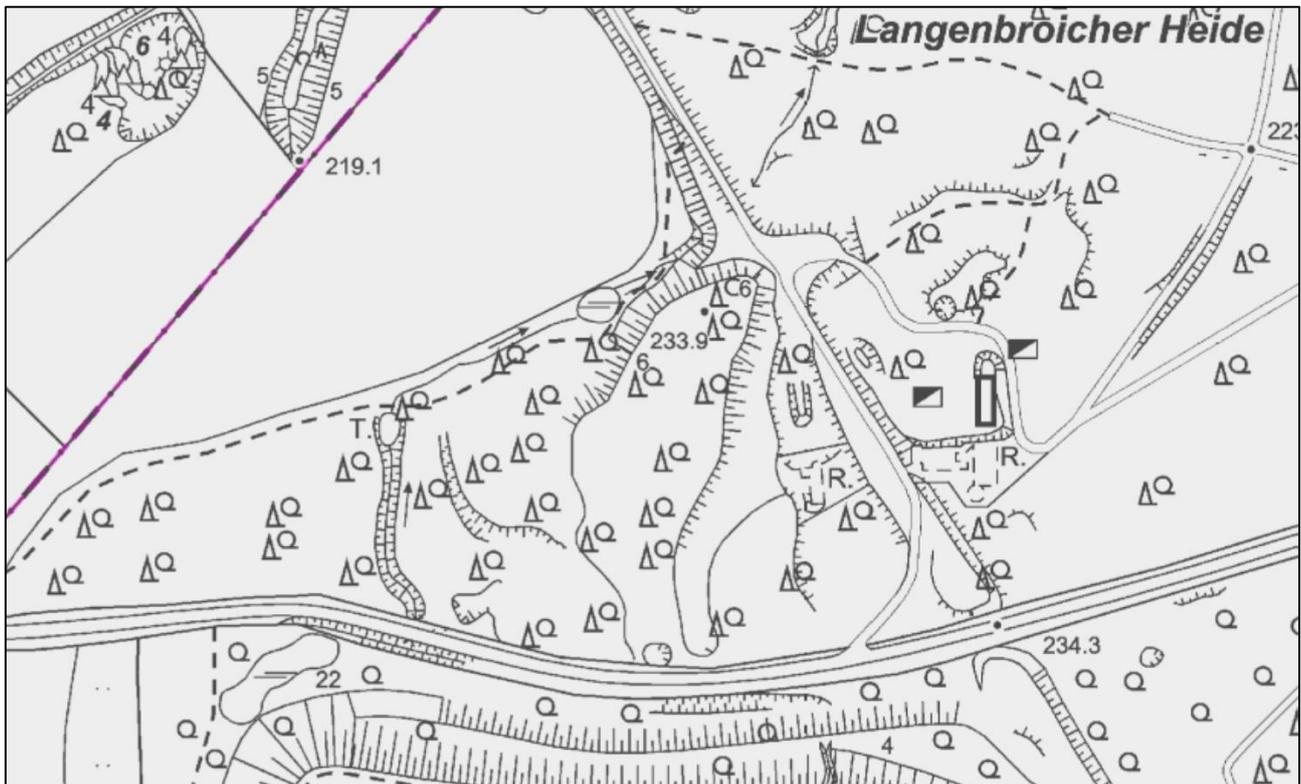
Abbildung 4: Topografische Karte des ehemaligen Erzbergwerks bei Kreuzau-Langenbroich

Bei diesem Standort bei Kreuzau-Langenbroich handelt es sich um ein ehemaliges Erzbergwerk. Gegen Ende des 19. Jahrhunderts wurden dort reiche Erzvorkommen vermutet. Dies hat sich in der Folge jedoch nicht bestätigt, so dass der Erzabbau bald wieder aufgegeben wurde. Der ehemalige Tagebaubereich ist später mit Schlämmen aus dem benachbarten Erztagebau Maubacher Bleiberg verfüllt worden. Abbildung 4 zeigt eine topografische Karte, in der die durch die Bergbautätigkeit geprägte Morphologie sowie die Lage der Ruinen des ehemaligen Erzbergwerks zu erkennen sind.

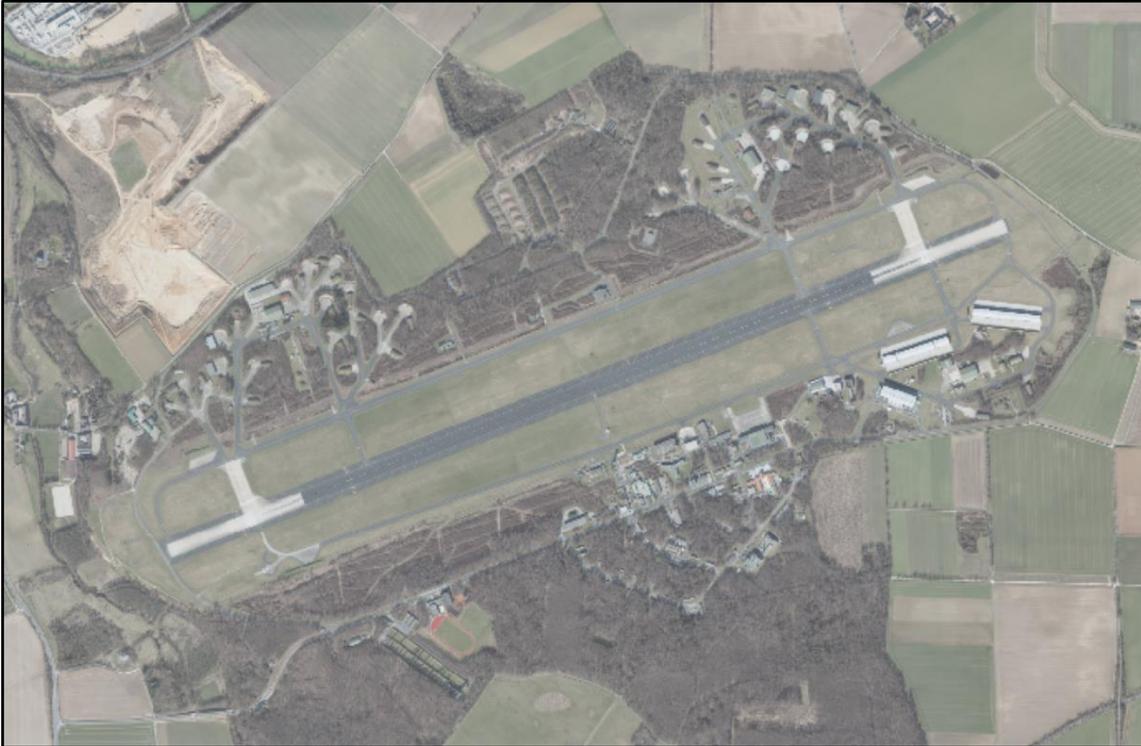
Abbildung 5: Luftbildkarte des Militärflugplatzes Nörvenich

Mit dem Bau des Militärflugplatzes im Nörvenicher Wald (Fliegerhorst Nörvenich) wurde Anfang der 1950er Jahre begonnen. Er wurde zunächst von der britischen Royal Airforce betrieben, jedoch bereits im Dezember 1955 der Bundesrepublik Deutschland übergeben. Auf dem Standort ist heute das Taktische Luftwaffengeschwader 31 "Boelke" der Bundesluftwaffe stationiert, das aus dem seit 1958 auf dem Standort ansässigen Jagdbombergeschwader 31 hervorgegangen ist. Der Flugplatz ist seit 1959 der Nato unterstellt. Abbildung 5 zeigt eine aktuelle Luftbildkarte des Fliegerhorstes.

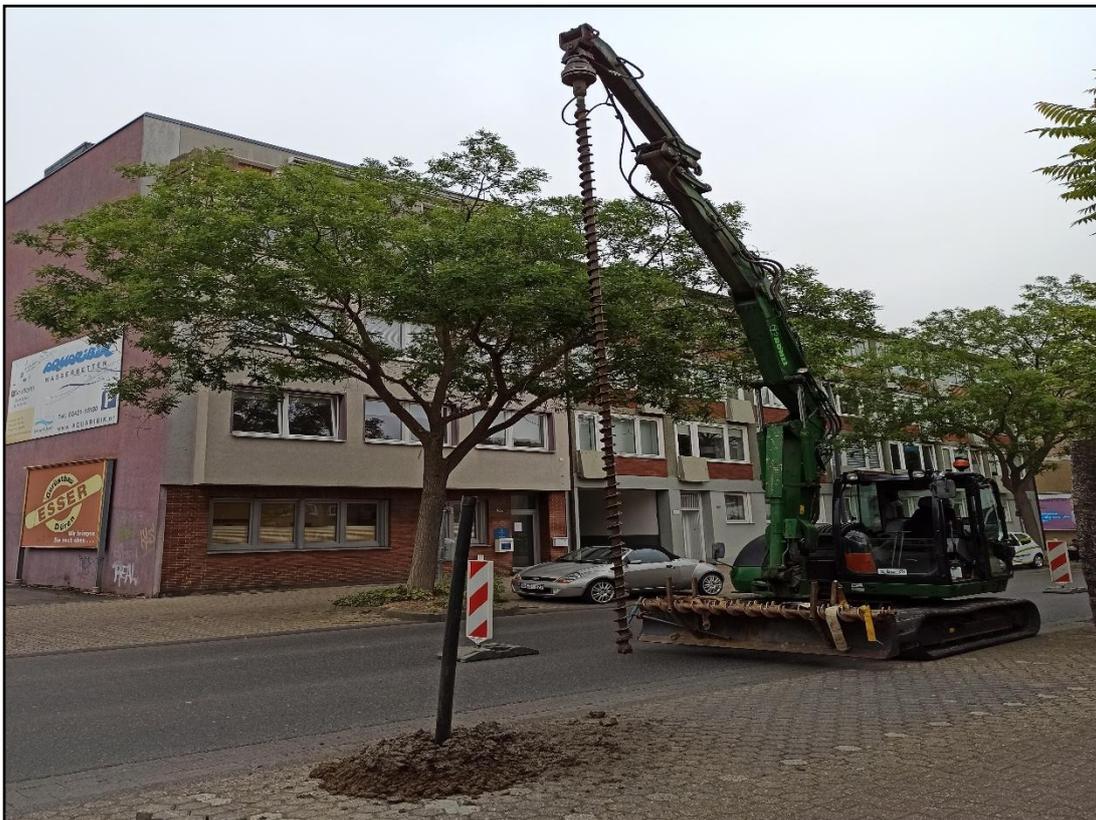
Abbildung 6: Grundwassermessstellenbau beim Standort der ehemaligen Chemischen Reinigung Oberstraße

Im Zeitraum zwischen August und Oktober 2020 wurden im Auftrag des Kreises Düren durch ein Gutachterbüro weitergehende Untersuchungen zur abschließenden Gefährdungsabschätzung durchgeführt. Dazu wurden zur Verifizierung der Grundwasserströmungsverhältnisse im Bereich des Altstandortes drei weitere Grundwassermessstellen errichtet. Abbildung 6 zeigt den Ausbau der Grundwassermessstellen im öffentlichen Bereich. Anschließend wurde das Grundwasser an allen im Bereich des Standortes vorhandenen Messstellen untersucht.

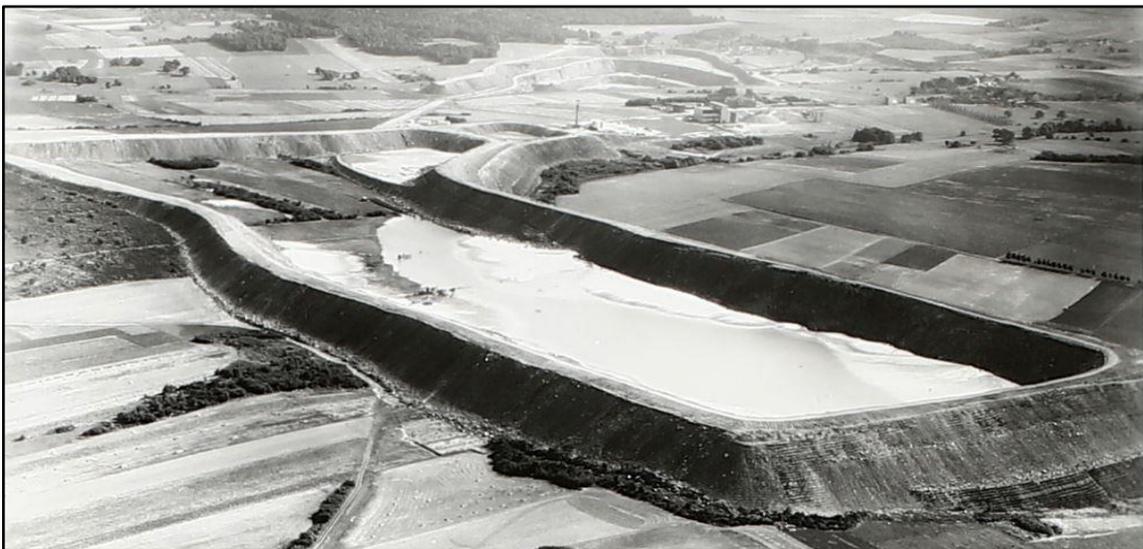
Abbildung 7: Bergehalde Beythal, Schrägluftbild 1959 (Quelle: StuKrADN)

Die Halde Beythal in ihrer heutigen Form ist aus einem ehemaligen Klärteich des Erzbergwerks Maubacher Bleiberg entstanden. In den 1950er-Jahren wurde mit Abraummaterial des benachbarten Erztagebaus zunächst eine Beckenumrandung aufgeschüttet, in die nachfolgend bis 1969 Flotationsschlämme aus der Erzaufbereitung eingespült worden sind. Mit der Zeit füllte sich das Becken mit den eingespülten Schlämmen und Feinsanden und es entstand die Bergehalde Beythal. In dem Schrägluftbild aus dem Jahr 1959 (Abbildung 7) ist die wallförmige Aufschüttung gut zu erkennen.

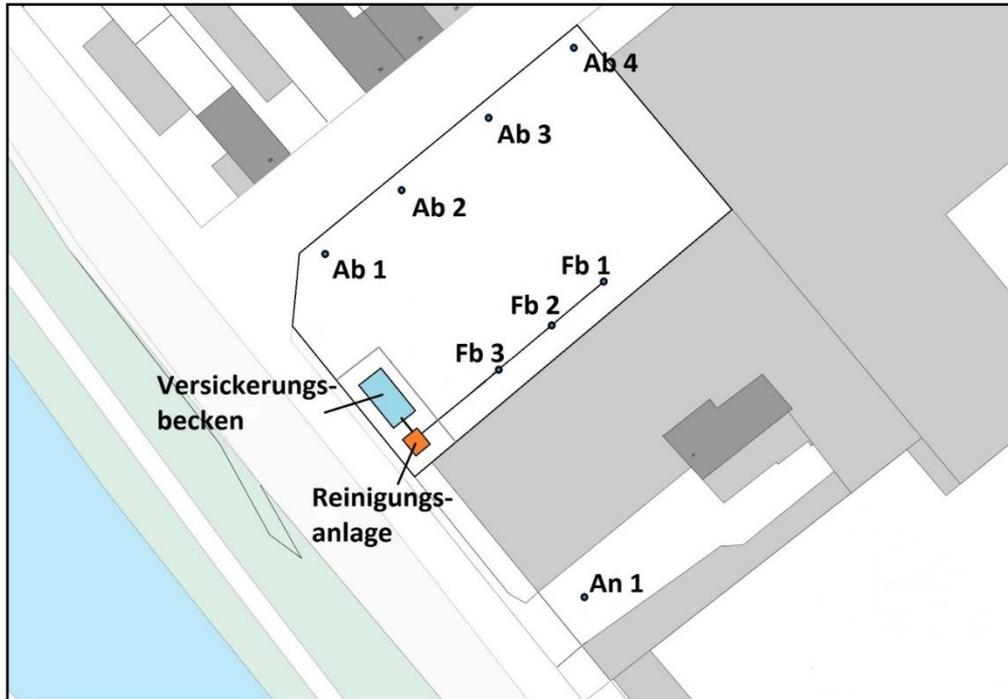
Abbildung 9: Lageplan der Grundwassersanierungsanlage

Zur Sanierung dieses Grundwasserschadens wurde 2014/2015 eine Grundwassersanierungsanlage installiert, die aus einem quer zu der vorhandenen Schadstofffahne verlaufenden Abwehrriegel in Form von drei Grundwasserbrunnen (Fb 1 bis Fb 3) besteht. In dem Abwehrriegel liegt der Förderbrunnen Fb 2 im Zentrum der Schadstofffahne. Er wird flankiert von den Förderbrunnen Fb 1 und Fb 3. Abbildung 9 zeigt einen Lageplan der Anlage mit dem Standort der Grundwasserreinigungsanlage sowie der Lage des Versickerungsbeckens und der einzelnen Sanierungsbrunnen und der Grundwassermessstellen.

Auf dem Altstandort wird seit Januar 2016 das lösungsmittelhaltige Grundwasser im unmittelbaren Grundwasserabstrom des Schadensherdes abgepumpt und einer Reinigungsanlage zugeführt. Dort wird das verunreinigte Grundwasser durch Aktivkohlefilter gereinigt und anschließend in ein Versickerungsbecken eingeleitet, über das es wieder dem Grundwasser zugeführt wird.

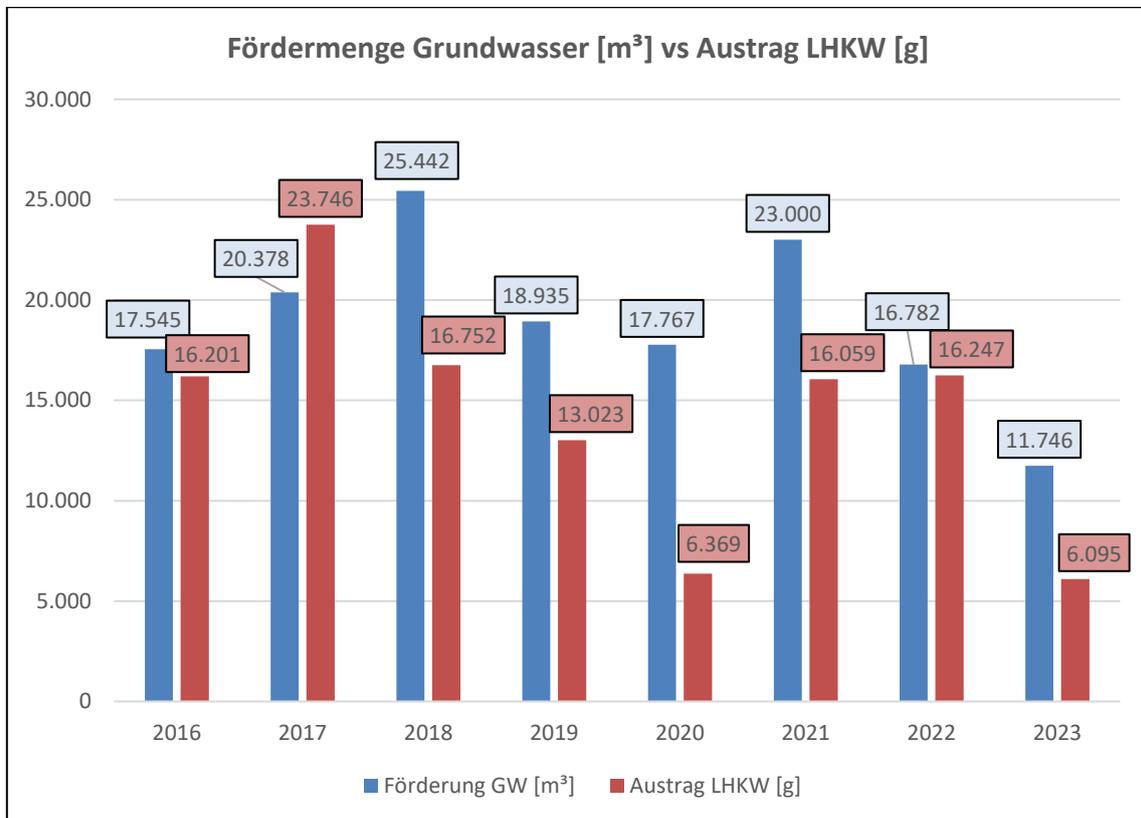
Abbildung 10: Grundwasserfördermenge und LHKW-Austrag der Grundwasserreinigungsanlage

Abbildung 10 zeigt die Entwicklung des LHKW-Austrages aus dem Grundwasser sowie die Fördermengen des Grundwassers im Zeitraum von Januar 2016 bis Oktober 2023. Insgesamt sind seit Inbetriebnahme der Anlage rund 114 kg LHKW aus dem Grundwasser entfernt worden. Die Gesamtfördermenge an Grundwasser betrug in diesem Zeitraum rund 151.000 m³.
