Sankt Mariä Himmelfahrt Uedelhoven  
Hochaltar  
Chronologie und Dokumentation der  
Renovierungen 1938 - 2004  
Zusammenstellung: Erwin Stein, Uedelhoven 2023

# Vorgeschichte und Dokumentation über die Restaurierung des Hochaltares der Pfarrkirche St. Mariä Himmelfahrt Uedelhoven der Jahre 2000 bis 2007

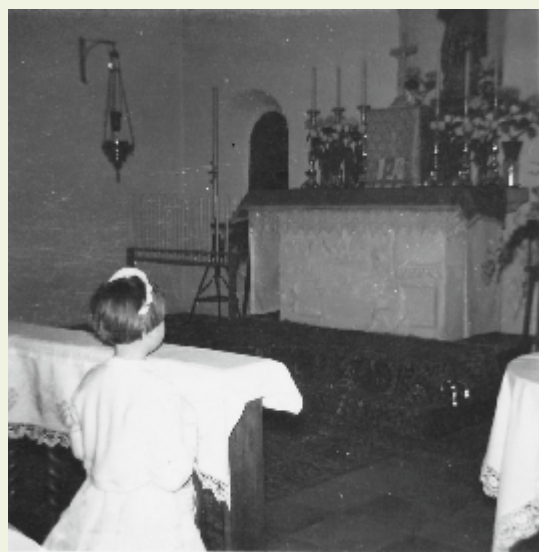
Foto aus dem Jahre 1958. Der Altar ist abgebaut und wird in Köln restauriert:

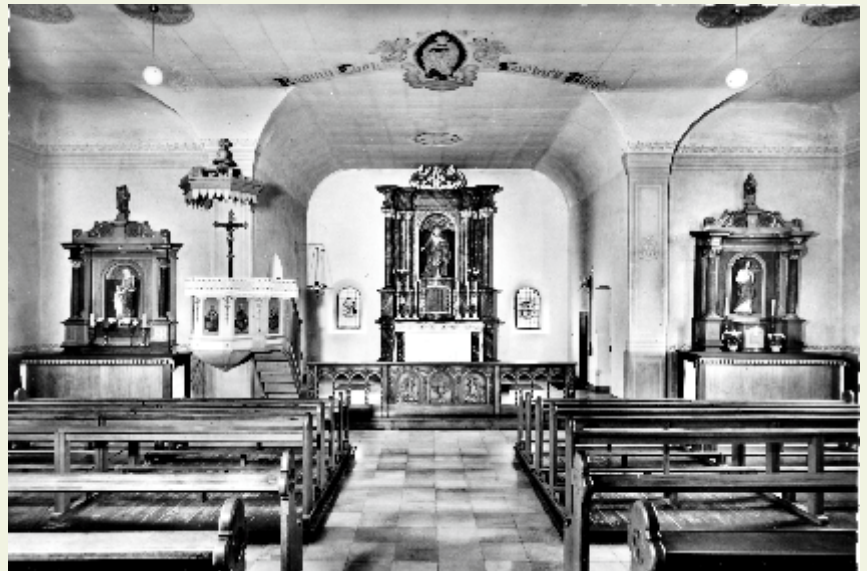
Kirche 1964. links der St. Anna Altar, rechts der Herz-Jesu Altar. Deutlich erkennt man die Innenbemalung der Kirche, erstellt durch Josef Marx (Köln). Die beiden Seitenaltäre wurden im Juni 1965 abgebaut und entsorgt (verbrannt). Erhalten geblieben sind die Herz-Jesu Figur und die Mutter-Anna Figur. 1965 wurde die Kirche Innen und Außen saniert und im Chorraum (nördliche Seite) ein neues, großes Fenster eingebaut. Motiv Trauben und Ähren (später auch auf den Dorffahnen)

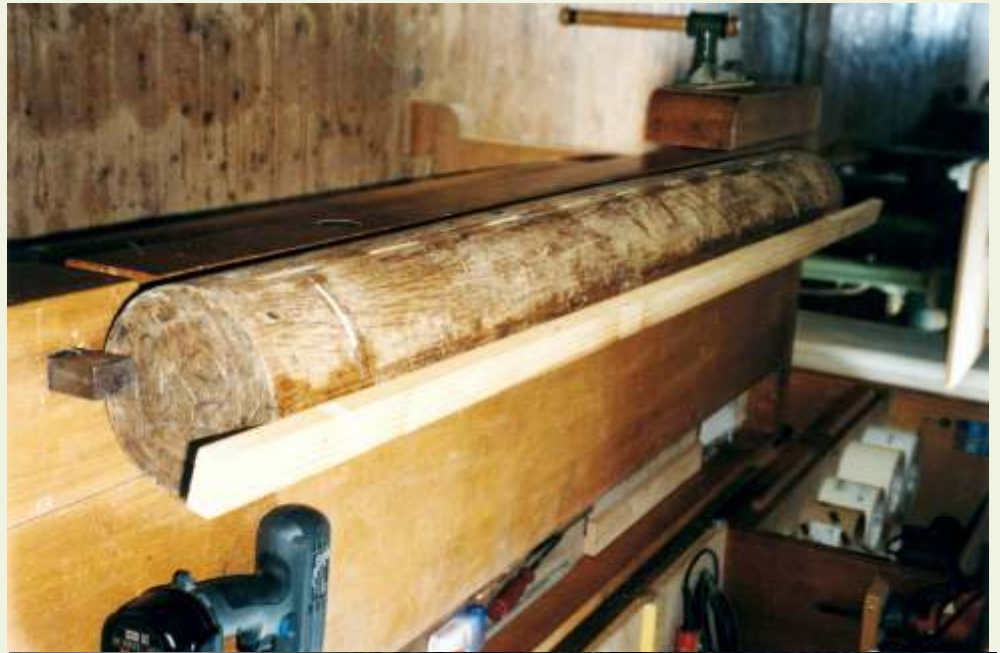
Die vier Säulen wurden  
einzeln neu verleimt,  
geschliffen und poliert.

Jedes kleinste Holzteil  
hat Herbert Schröder  
bearbeitet. Hier die  
Unter- und Oberteile der  
Säulen.

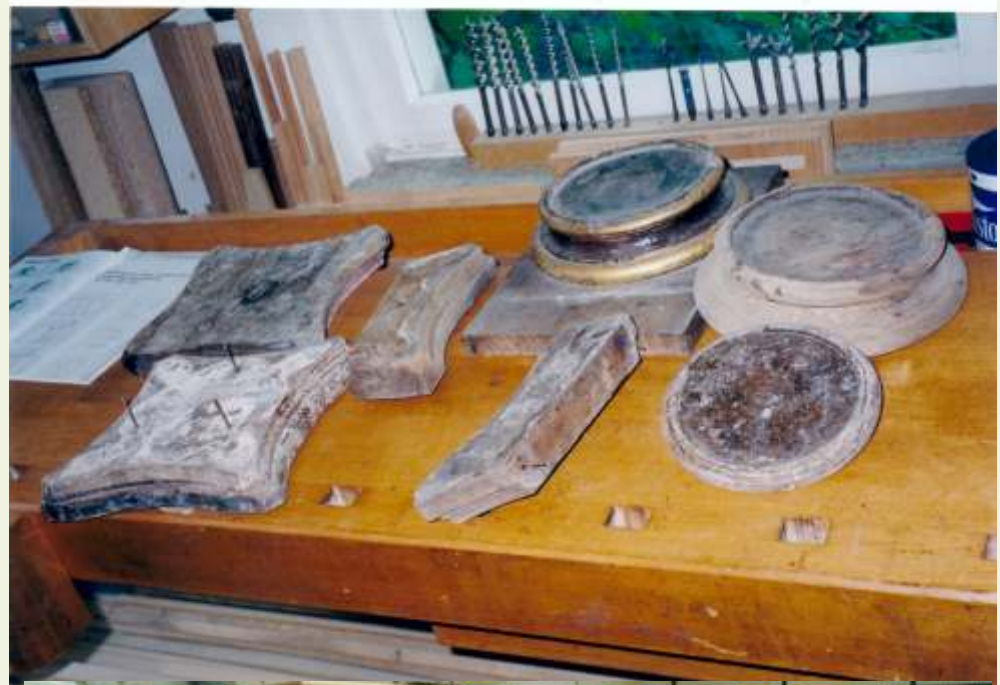
Am Unter- und Mittelteil  
des Altares waren viele  
stark beschädigte  
Holzteile zu ersetzen  
und einzupassen.

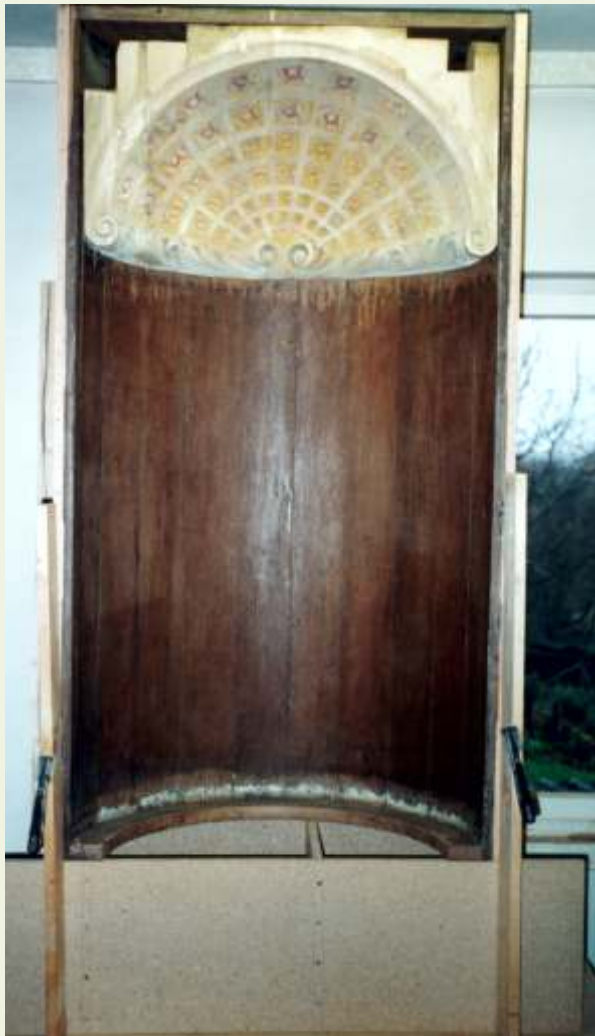
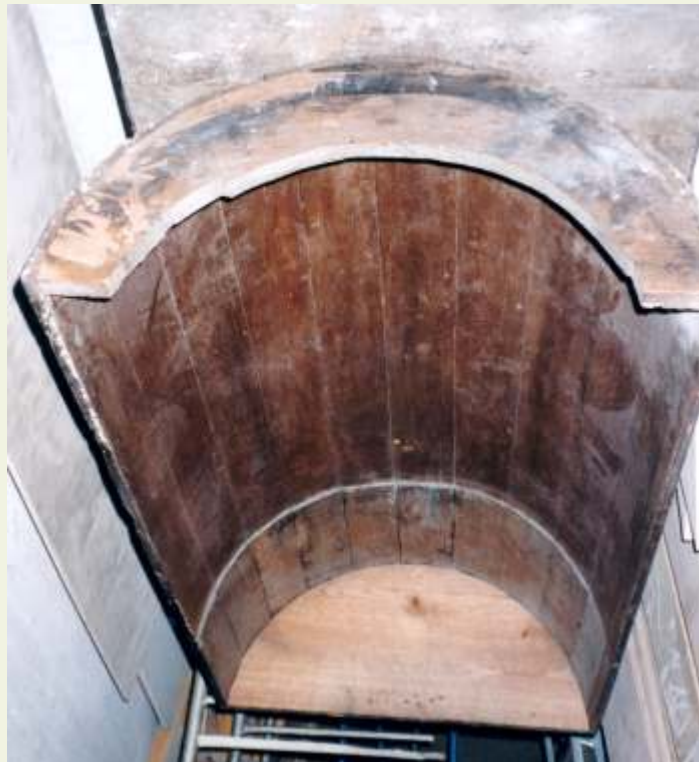
oben: Nische für die Madonna. Die Bekrönung wurde neu befestigt.

Der Rahmen für die Nische wurde erneuert.

Details des Mittelsteils mit Tabernakel und Rückwand für die Anbetungen.

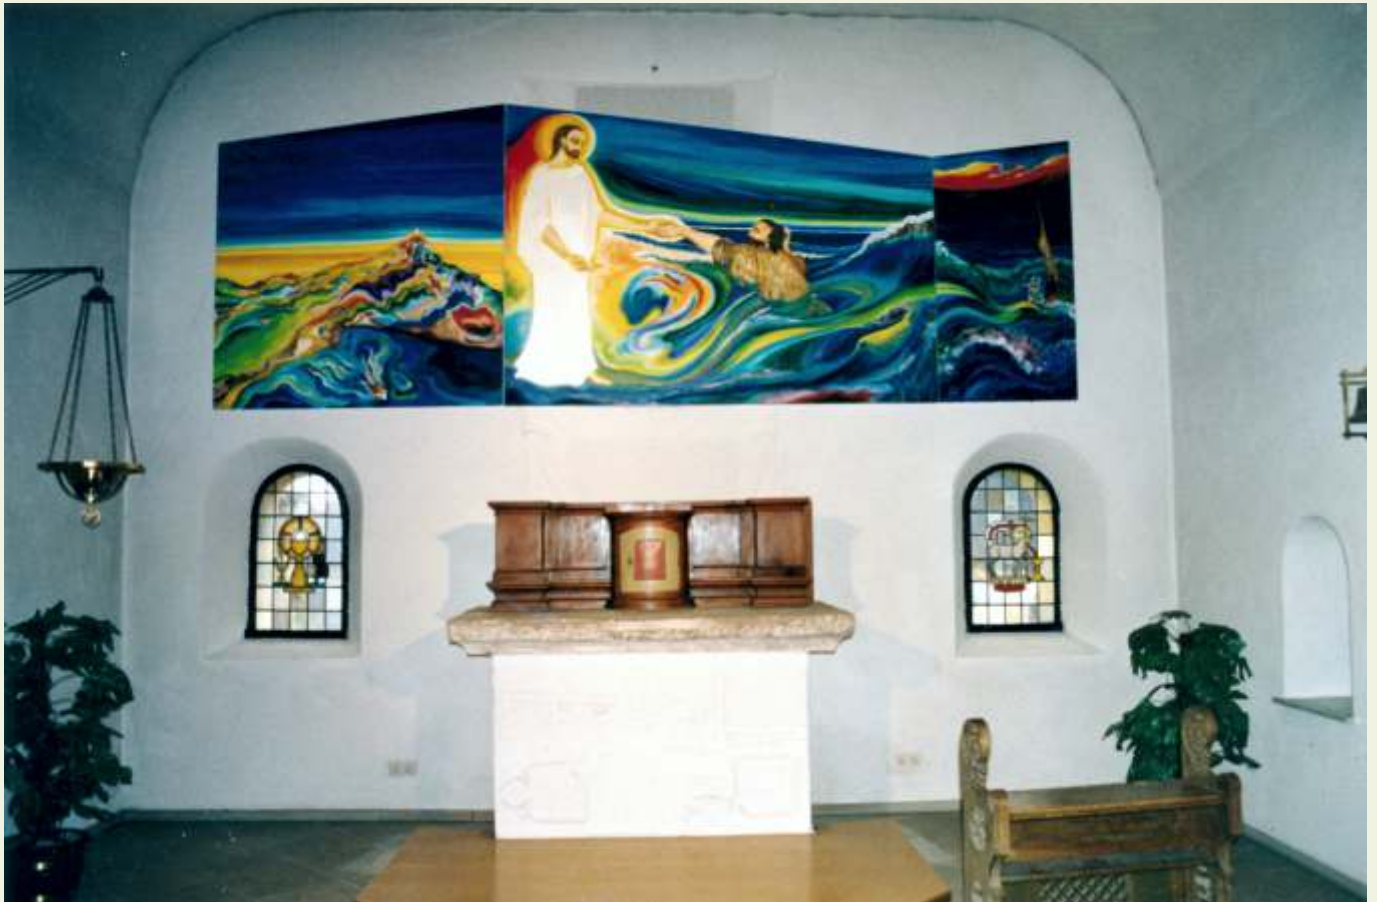
Für die Zeit der Restaurierung hatten die Künstler Clara und Frank Bimmermann ein Triptychon in der Kirche angebracht. Auf dem Altar stand das Unterteil des ehemaligen Seitenaltares mit Tabernakel.

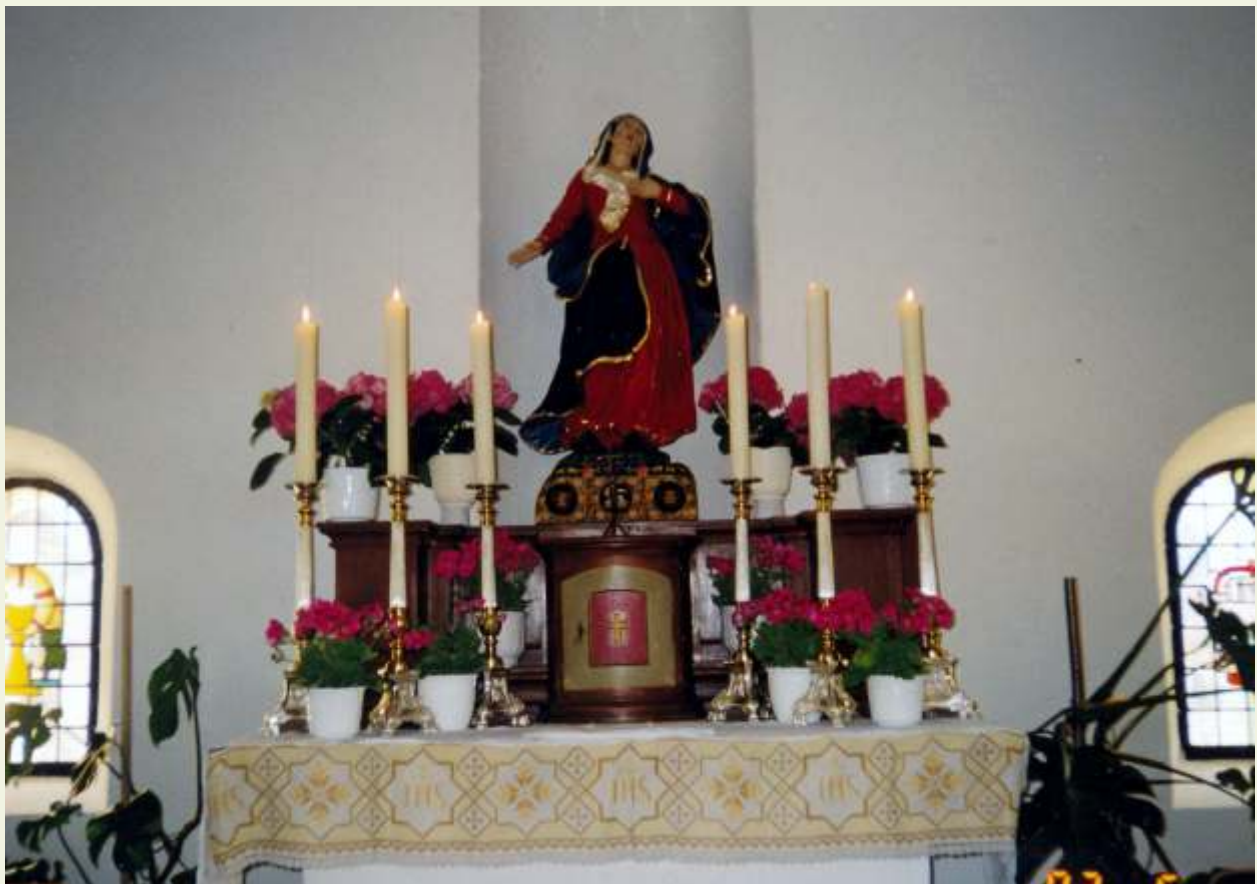
Nach Fertigstellung der Madonna (Anfang 2001) wurde diese in der Wandnische aufgestellt.

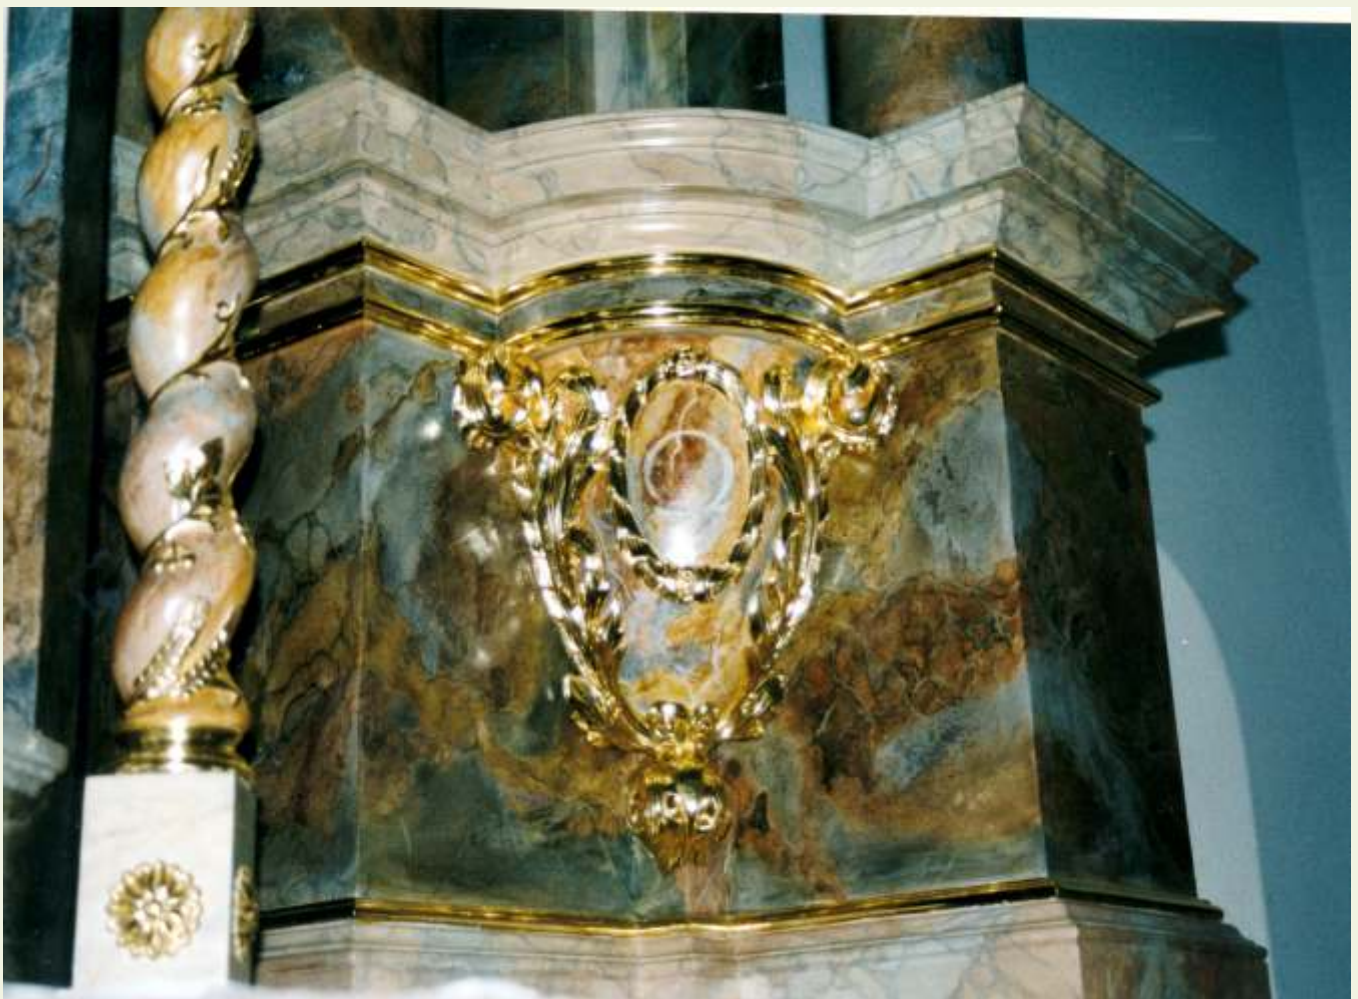
So befinden sich am Altar rechts und links des Tabernakels zwei kleinere Säulen, um die sich Weinreben und Getreideähren ranken, als Bild für das Blut und den Leib Christi. Im Zuge der Restaurierung unseres Altares wurden diese nun auch wieder vergoldet. Die Veredelung des Materials (Holz mit Gold) soll den Gedanken der Transformation unterstützen, gemäß dem Geheimnis der Wandlung.

Foto: links eine der Säulen neben dem Tabernakel sowie mittig eine der zwei Anbetungen.

Um diesem Anspruch gerecht zu werden, bedient man sich der Technik der Glanzvergoldung, bei welcher zunächst die „Stofflichkeit“ des Goldes durch einen mehrschichtigen Kreidegrundaufbau sowie ausführliche Schleifarbeiten imitiert werden. Nach dem Auftrag der letzten Grundierungsschichten werden diese wiederum geschliffen und poliert. Dann kann mit dem eigentlichen Auflegen (Anschließen) der Goldblättchen begonnen werden. Schließlich wird die Goldbeschichtung nochmals mit einem Achatstein poliert. Alles in allem eine Heidenarbeit, die in den Gremien ihre besondere Anerkennung und Beachtung fand.

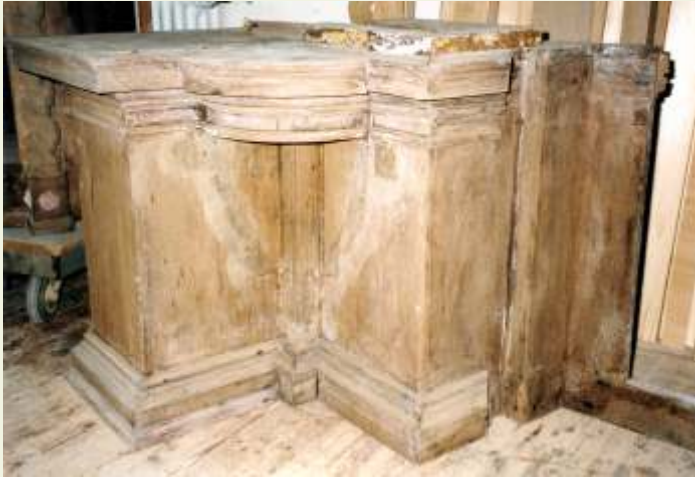
oben: Mittelteil, links.  
unten: Rückseite des Mittelteils

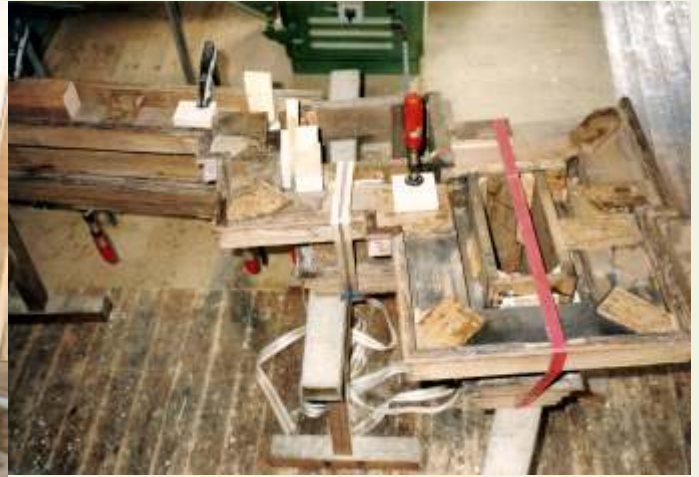
oben: Verleimen am Oberteil (Bekrönung)  
unten: Einpassen und Verleimen des Tabernakels

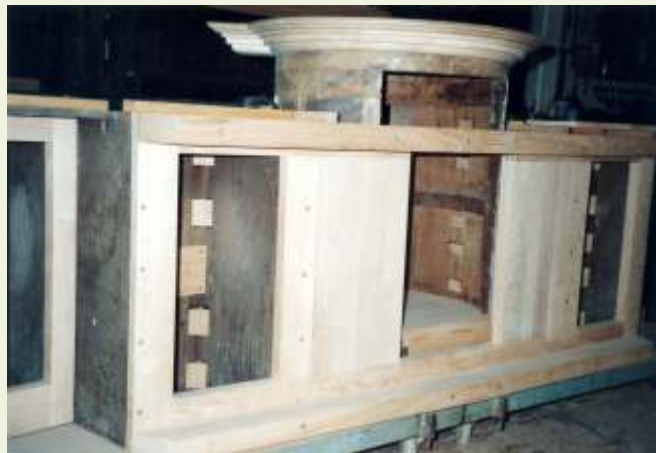
unten: Am stark beschädigten Oberteil waren einige Holzteile zu ersetzen.

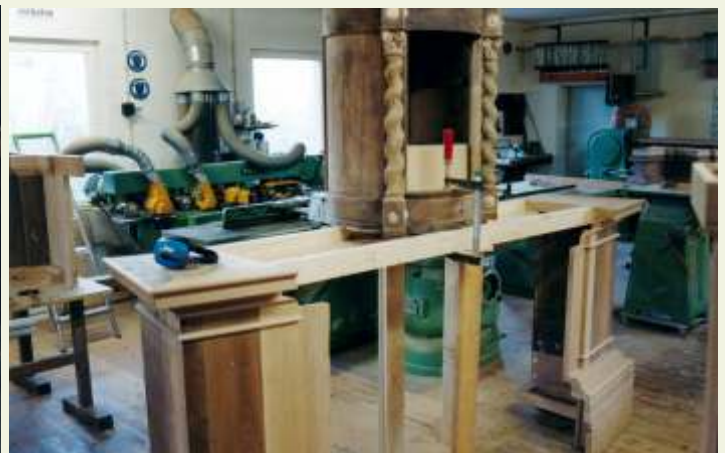
unten: Der Einsatz für das Tabernakel wurde verleimt und eine neue Abdeckung erstellt.

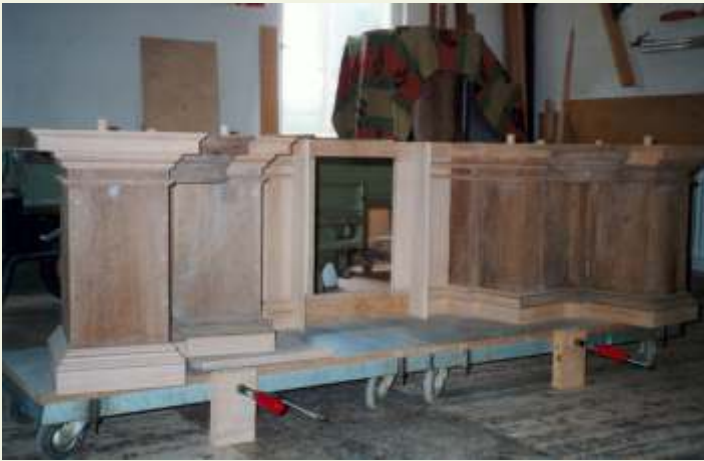
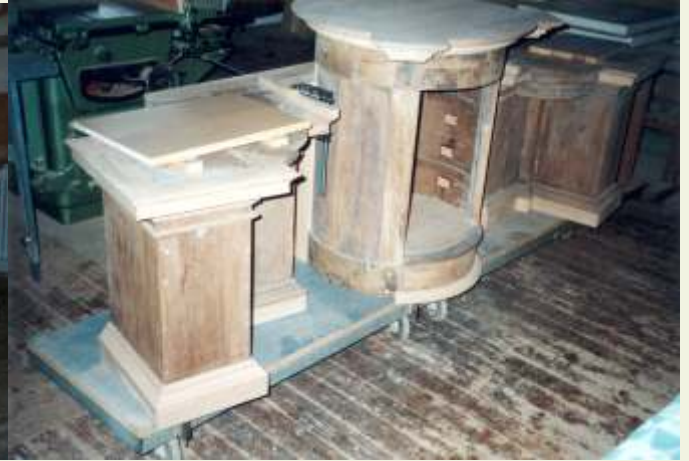
oben: Mittelteil, darauf werden die Säulen gesetzt, rechts mit Tabernakel. Die Säulen sind mittels dicken Holzdübel befestigt. unten: Der Altar wurde „kopfüber“ in der Werkstatt Schröder zusammengesetzt.  
 mittig: Herbert Schröder hat das vermutliche Baujahr des Altares eingraviert.  
 unten: Verleimung des Tabernakelgehäuses.

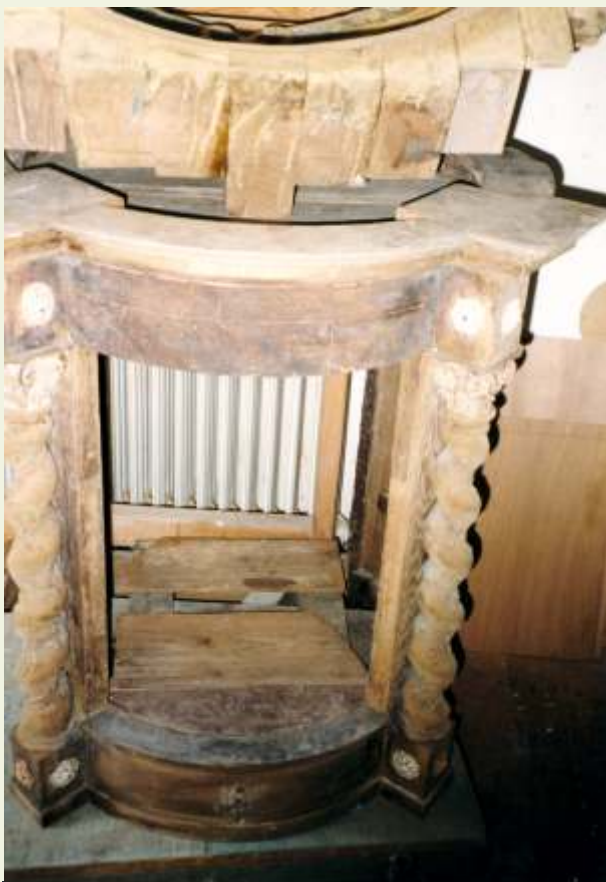
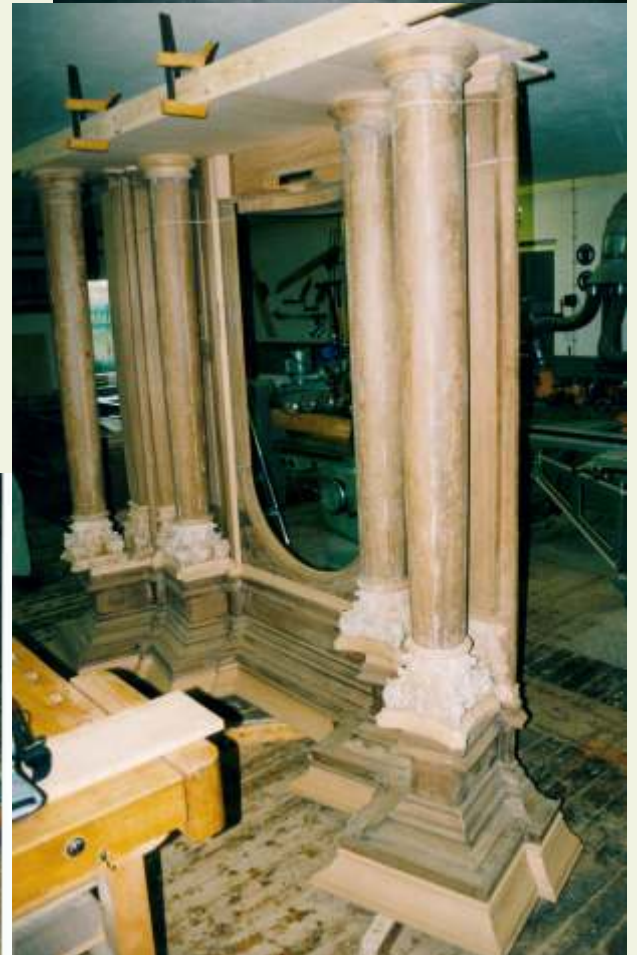
Fotos oben: Die aus Lindenholz geschnitzten beiden Anbetungen (Konsolen) im Rohzustand.

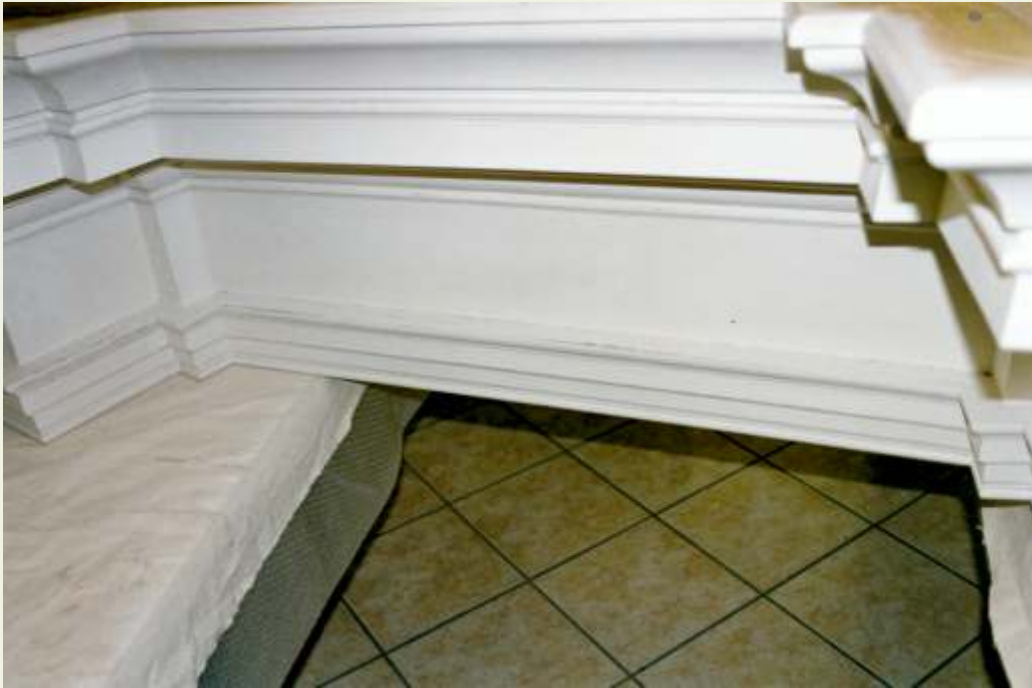
oben:  
In der Garage des Musikheimes wurden die größeren Teile des Altares von dem Künstlerehepaar Bimmermann bearbeitet. Zunächst wurde in siebenfacher Lage ein Kreidegrund aufgetragen und mehrfach geschliffen und poliert.

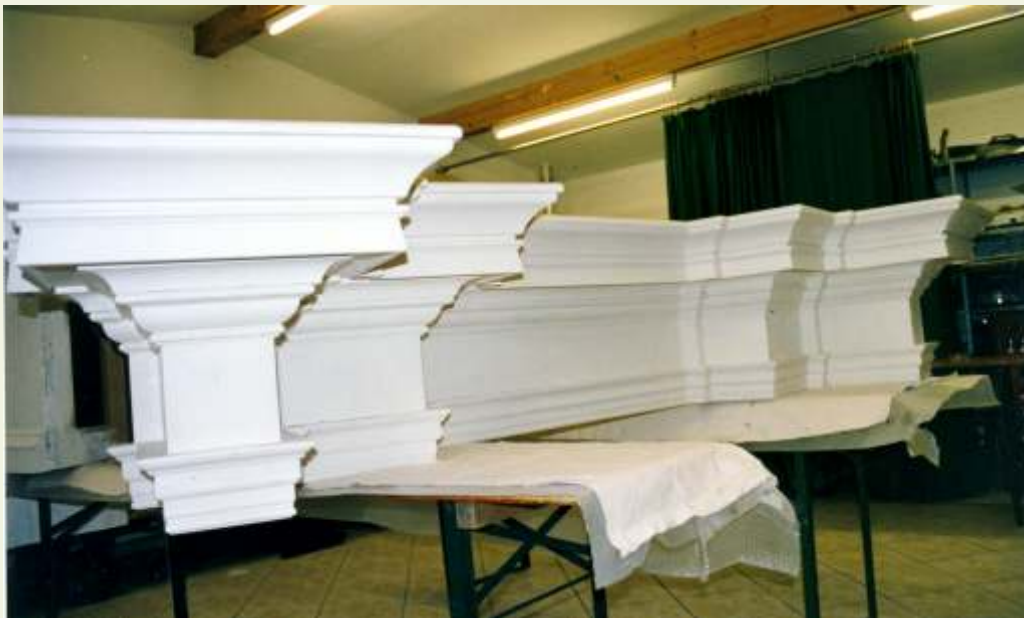
Bild links:  
Im ehemaligen Waschraum am Haus der Landfrau (Lager) wurden Teile des Altares bemalt und teilweise vergoldet.

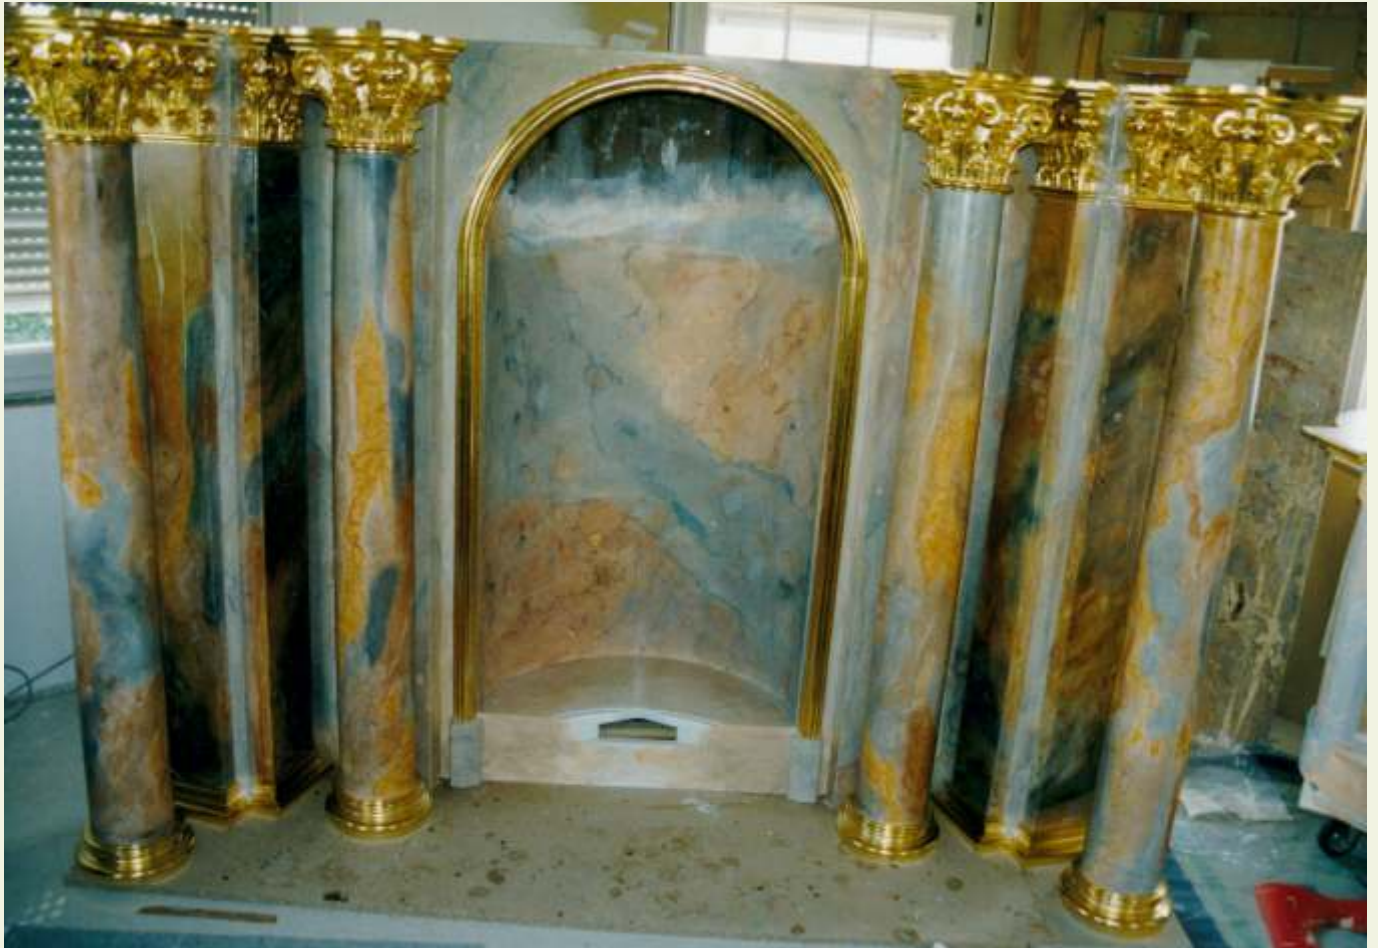
In der Werkstatt in Leudersdorf fanden im Sommer 2002 die Bemalung und Vergoldungen statt. Dazu wurden Teile des Altares zusammengebaut. unten: das fertige Mittelteil mit Anbetung (Alpha) und Tabernakel.

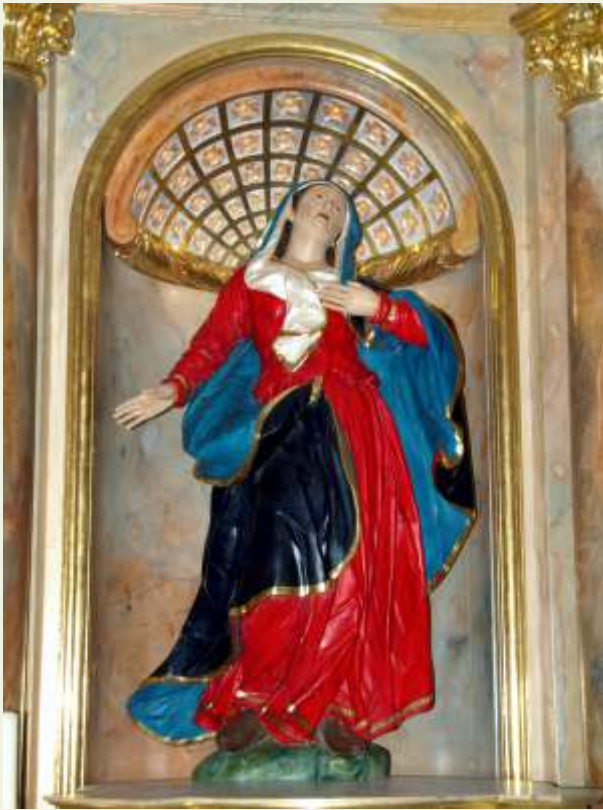
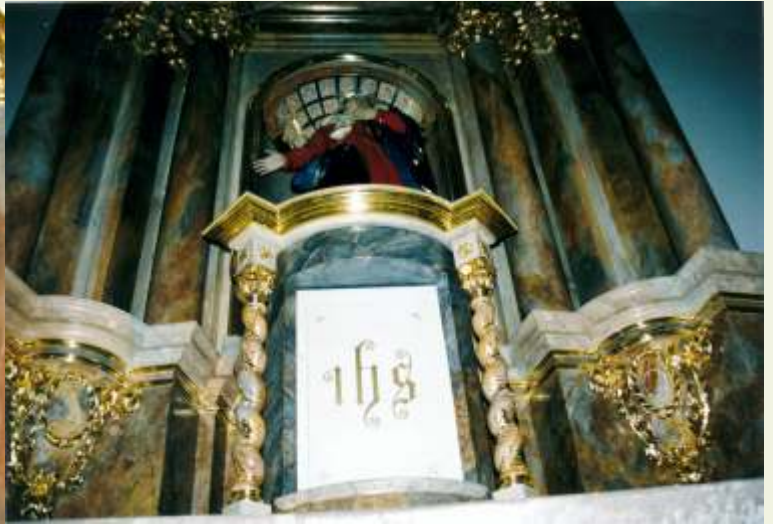
links: Nische für die Madonna und Bekrönung.  
oben: Der Altar nach dem Aufbau in der ersten  
Novemberwoche 2002 noch ohne die Tabernakeltür.  
Diese wurde nach dem Aufbau des Altares in  
Zusammenarbeit mit der Denkmalschutzbehörde  
und dem Bistum entworfen und im Jahre 2007  
eingebaut.

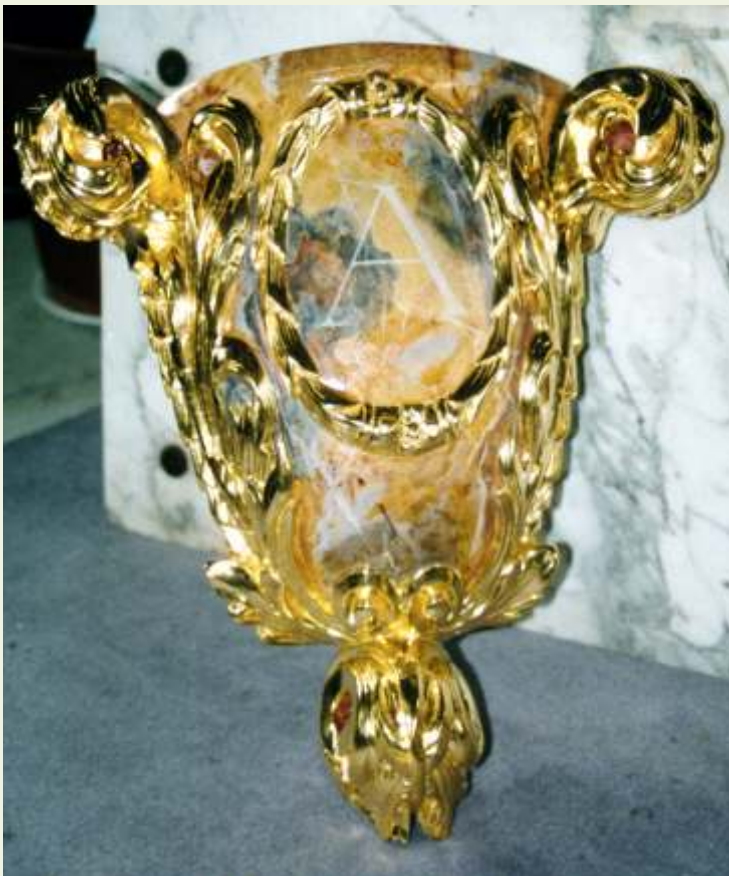
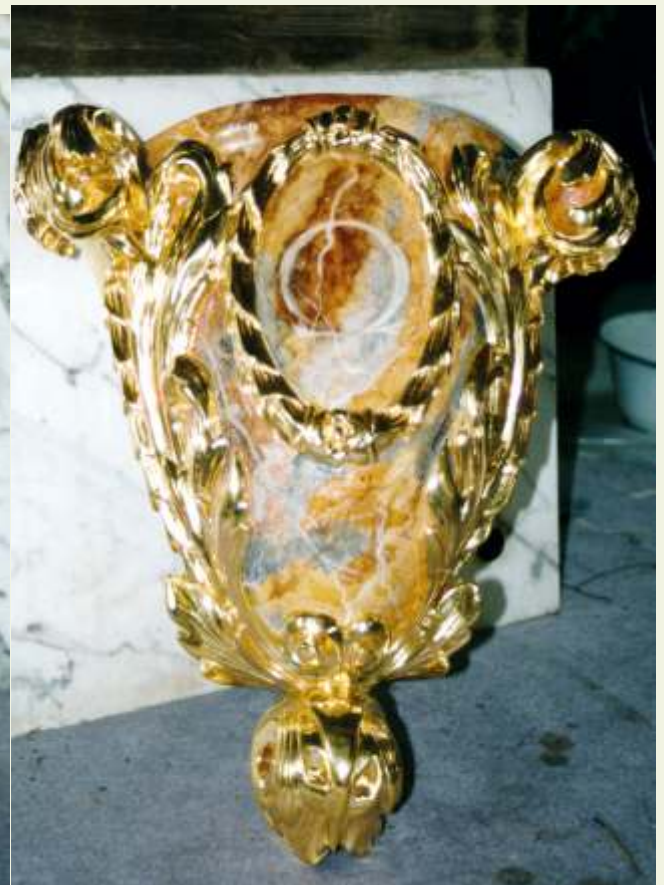
Die beiden Konsolen oder auch Anbetungen genannt. Diese befinden sich am Mittelteil, jeweils rechts und links neben dem Tabernakel. Die Bezeichnung A (Alpha) und O (Omega) sind der erste und letzte Buchstabe des griechischen Alphabetes und stehen für Anfang und Ende. Die Arbeit an den aus Lindenholz geschnitzten Teilen war mühsam und sehr zeitaufwendig.

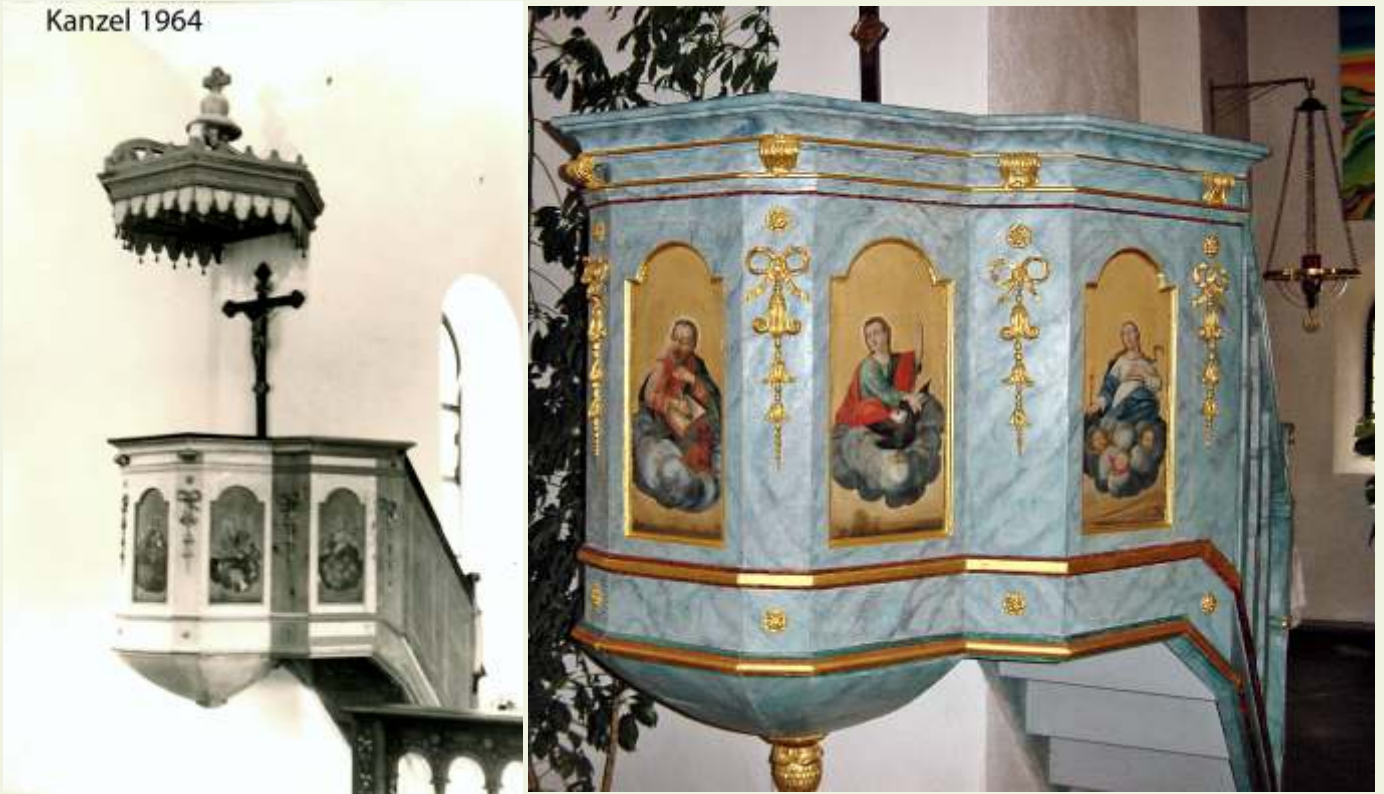
Bei Umbau des Chorraumes 1984 wurde die Treppe zur Kanzel nicht dem Boden angepasst und einfach im Estrich belassen. Dadurch wurde das Holz der unteren Stufen marode. Schreiner Herbert Schröder erstellte 2001 eine neue Treppe und reparierte den Baldachin.

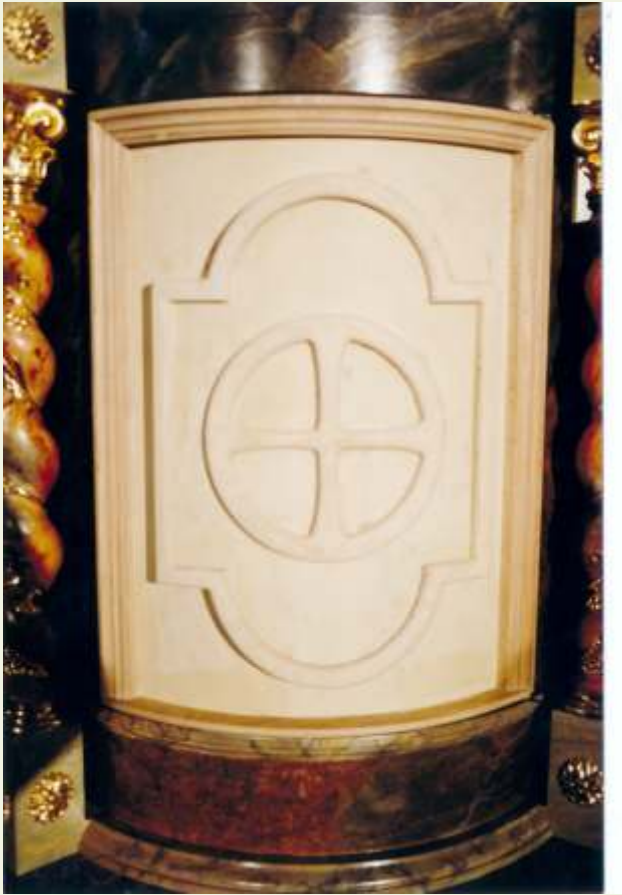
unten:  
Entwurf einer Tabernakeltür von  
Schreiner Herbert Schröder. Der  
Entwurf wurde vom BGV und  
dem Denkmalschutz abgelehnt.

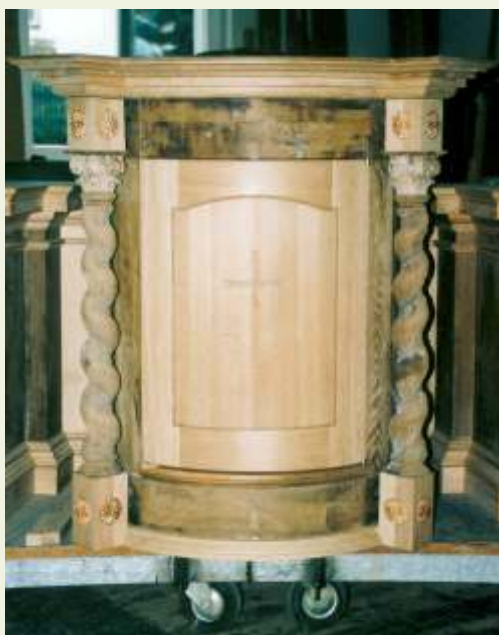
Altar nach dem  
Aufbau im  
November  
2002.  
Die beiden  
Konsolen waren  
noch nicht  
abschließend  
bearbeitet und  
wurden später  
angebracht.

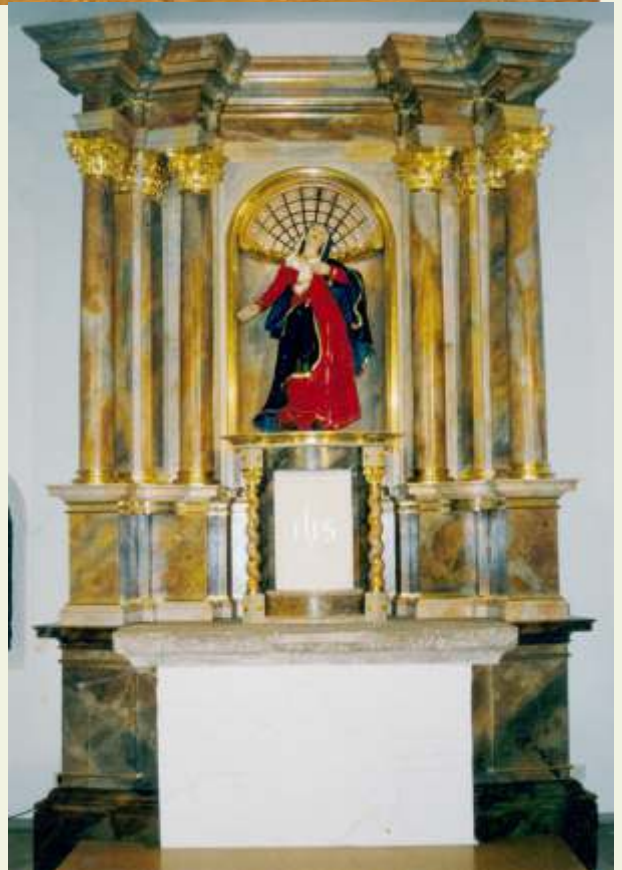
2022 und 2023 fand wieder im Innenraum der Kirche eine Trockenlegung statt. Dazu wurde der Putz bis in ca. 1 Meter Höhe neu aufgetragen. Die komplette Elektroinstallation wurde erneuert und dabei ein neuer Kronleuchter mittig über dem Zelebrationsaltar installiert. Der Innenraum mit Sakristei wurde neu gestrichen und die Orgel generalüberholt. Für die Arbeiten in der Kirche (Innenanstrich) wurden Altar und Kanzel gut verpackt.

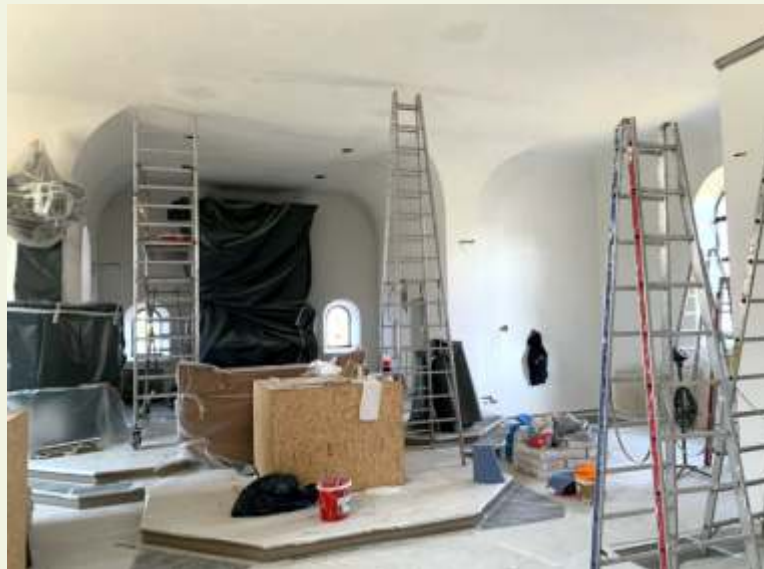
Nach Beendigung der Arbeiten im Innenraum der Kirche im Jahre 2022 wurden der Altar und die Kanzel von einer Fachfirma entstaubt. Ebenso wurde die Kirche gründlich gereinigt.

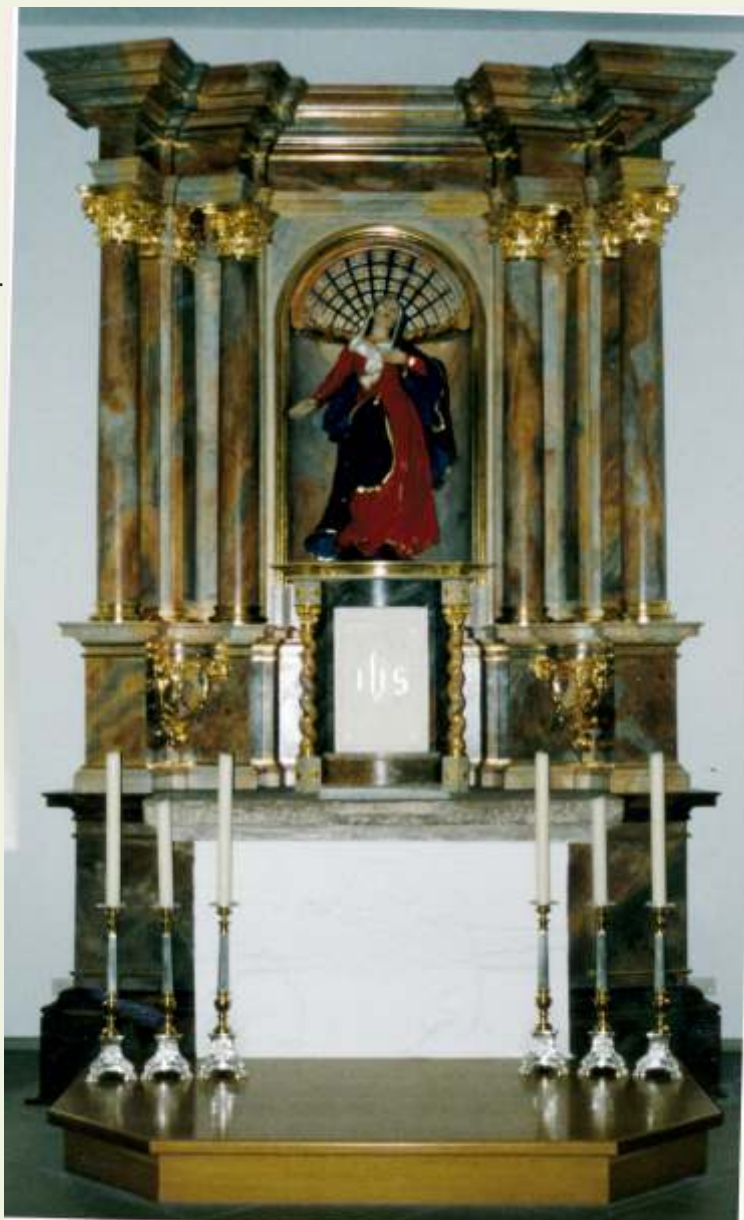
Bild rechts: Altar nach Einbau der beiden Konsolen Ende 2002.

Auf Beschluss des Kirchenvorstandes und auf Empfehlung des BGV wurde das Holzpodest entfernt.
