Bericht des ehrenamtlichen Behindertenbeauftragten für das Jahr 2021

Erkelenz verbindet

Andreas Ullmann Ehrenamtlicher Behindertenbeauftragter Stand 31.12.2021

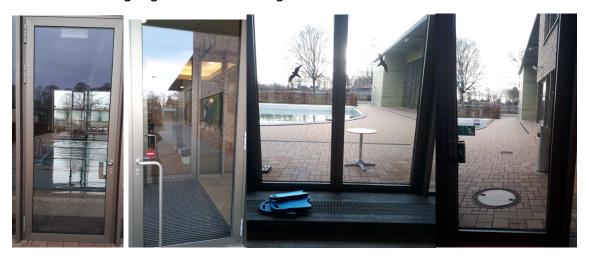
In Punkt 4.1.4 der DGUV 107-001 wird auf die Kenntlichmachung von Glasflächen verwiesen. Auch in der Arbeitsstättenrichtlinie sind hierzu Vorgaben vorhanden. Türen müssen in Augenhöhe so gekennzeichnet sein, dass sie gut wahrnehmbar sind. Insbesondere für Menschen mit Sehbeeinträchtigungen ist dies wichtig.

Von links nach rechts. Tür Notausgang Schwimmhalle zur Freifläche, Haupteingangstüren, große Tür vom Schwimmbad zur Freifläche (wird im Sommer genutzt) und Notausgang Schwimmbad zur Freifläche. Alle Türen haben keine Markierungen gemäß der Vorgaben. Für Menschen mit Handicap (Sehbeeinträchtigungen) ist folgende Markierung sinnvoll:

Empfehlenswert ist es auch, die ganze Glasfront vom Schwimmbad zum Freigelände entsprechend dem o.g. Muster kenntlich zu machen. Durch die Sonneneinstrahlung (scheint frontal in das Schwimmbad), kann die Scheibenfront ganz schwer erkannt werden.

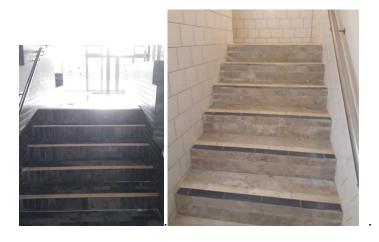
4.1.5 geht auf die Treppen ein. In Naßbereichen sind ab 2 Stufen auf beiden Seiten Handläufe erforderlich. Dies ist bei der linken Treppe nicht der Fall. Auch das Treppenhaus zur Rutschbahn ist nur auf einer Seite mit Handlauf ausgestattet. Dies ist auch, selbst ohne Anwendung dieser Vorgabe, für Menschen mit Handicap (Schädigung der rechten Hand/Arm) eine Ausschlussmöglichkeit zur Nutzung der Rutschbahn. Auch die Treppe direkt links neben dem Zugang im Schwimmbad neben dem Becken hat nur auf einer Seite einen Handlauf (2 Stufen im Nassbereich).

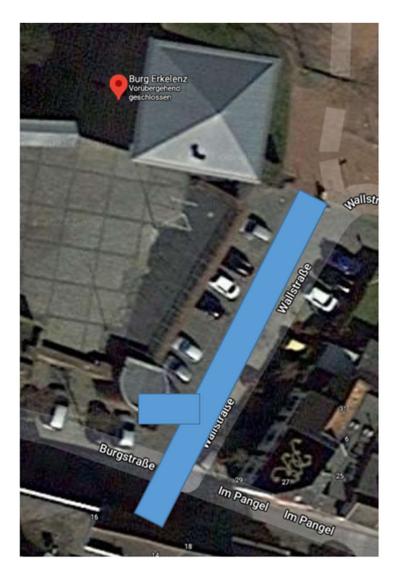
Bei einem Einbau eines Aufzuges in die Burg auch den Zugang (blau) vom Parkplatz und vom Bürgersteig aus der Innenstadt barrierefrei erstellen. Ob der Aufzug an dem unten markierten Turm erfolgt, steht noch nicht abschließend fest. Ggf. auch im Turm links in der Burgstraße.

Im Zusammenhang mit der geplanten barrierefreien Erschließung der Burg habe ich darauf hingewiesen, dass auch die Zuwegung zu dem geplanten Aufzug zu berücksichtigen sind, hier ist im Bestand Kopfsteinpflaster.

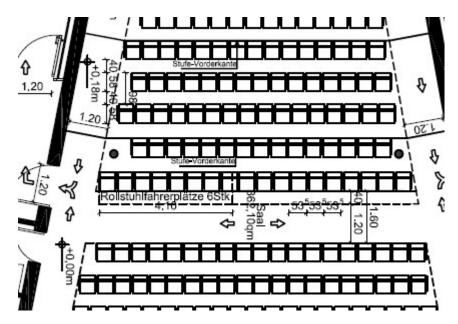
In der Stadthalle sind 6 Plätze im Saalplan vorgesehen. Diese werden aber immer normal bestuhlt. Es handelt sich somit nur um fiktive Plätze. Für Rollstuhlfahrer sind sie nicht erkenn- und auffindbar.

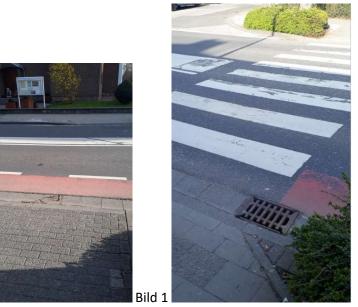
Da alle 4 Straßenseiten anders ausgestattet sind, ist es für einen blinden Menschen unmöglich, sich dort richtig zu verhalten.

Eine einheitliche Umgestaltung nach DIN sollte kurzfristig erfolgen. Dies insbesondere unter dem Aspekt, dass dieser Bereich jetzt von vielen betroffenen Personen genutzt wird. Der Arzt hat mir berichtet, dass er schon mehrfach von Blinden angesprochen worden ist, weil sie teilweise hilflos vor der undurchsichtigen Verkehrsführung standen.

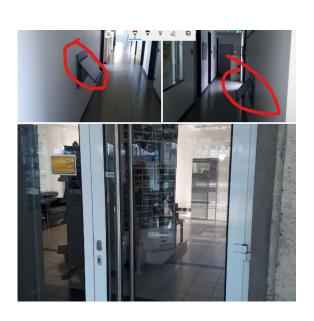
Neben der Behindertentoilette ist der Wickeltisch montiert. Personen, die mit dem Rollstuhl die Toilette von dieser Seite anfahren müssen, haben dann Schwierigkeiten bei dem Wechsel vom Rollstuhl zur Toilette. Sie können den Rollstuhl nicht weit genug nach hinten fahren. Wenn die Wickelauflage nach unten geklappt ist, haben sie überhaupt keine Chance. Sinnvoll wäre es daher, die Wickelmöglichkeit auf die Wand gegenüber der Toilette zu montieren.

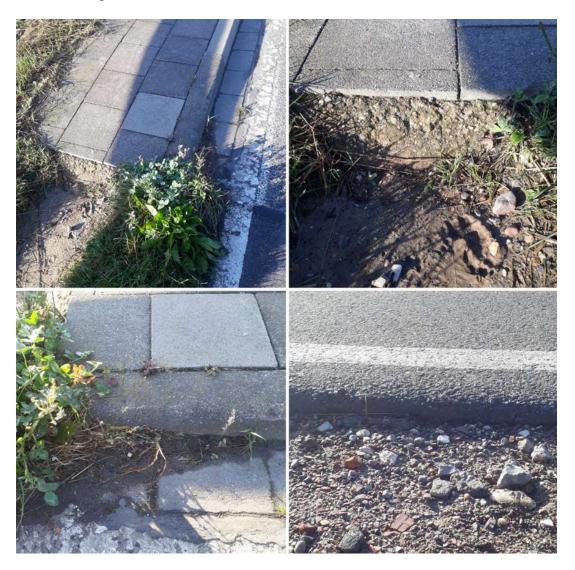
10. Fußweg Friedhof Gerderhahn

Leider endet er ohne Absenkung. Sinnvoll wäre es, wenn man auf dem letzten Stück den Bordstein so absenkt, dass Rollatornutzer und Rollstuhlfahrer die Straße überqueren können. Alternativ kann man den Auslauf auf den Grünstreifen so befestigen, dass man dort auf das Straßenniveau – ohne Kante – gelangen kann. Perfekt wäre es auch, wenn man auf der Seite des Friedhofes auf einem kurzen Stück den Übergang von der Straße zum Friedhof auch vom Niveau angleichen könnte.

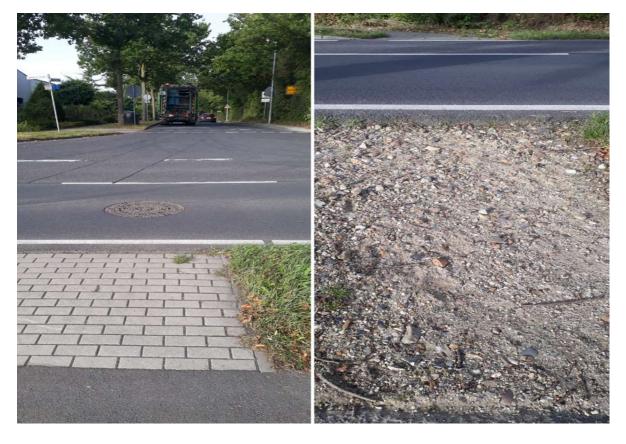
11. Hinweis zum Übergang Fuß-/Radweg Tenholter Str. zur Sittarder Straße.

Im Gewerbegebiet sind Einrichtungen der Behindertenhilfe. Einige der dort beschäftigten Personen kommen mit dem Rollstuhl über die Tenholter Str. Der befestigte Übergang vom Fuß-/Radweg führt exakt in die Einmündung der Sittarder Str.

Die Querung an dieser Stelle ist schwierig (für alle Verkehrsteilnehmer), da man dann auch noch mit dem Verkehr aus der Sittarder Str. kollidiert. Aus diesem Grund haben sich die Straßenquerer schon einen eigenen Weg angelegt (breiter Trampelpfad). Dieser zeigt auch klar auf, dass der "offizielle" Weg an der falschen Stelle ist. Am Trampelpfad ist aber eine Kante zur Fahrbahn von ca. 4 cm. Eine Anlage einer befestigten Querung vom Fuß-/Radweg zur Tenholter Straße an der Stelle des Trampelpfades wäre sinnvoll. Dort hat man dann direkten Anschluss auf den Fußweg auf der anderen Straßenseite.

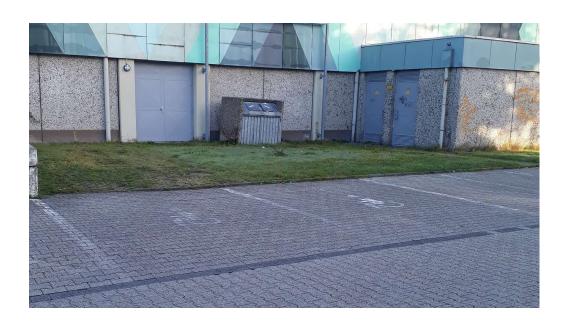
12. Behindertenparkplatz Erka-Halle

Die Bodenmarkierung ist fast nicht mehr erkennbar. Da an/in der Halle auch oft Veranstaltungen stattfinden, sind auch ortsfremde Personen vor Ort. Behindertenparkplätze sollten schon bei der Einfahrt zur Halle erkenn- und auffindbar sein. Daher ist die Aufstellung eines entsprechenden Hinweisschildes vor den Plätzen sinnvoll.

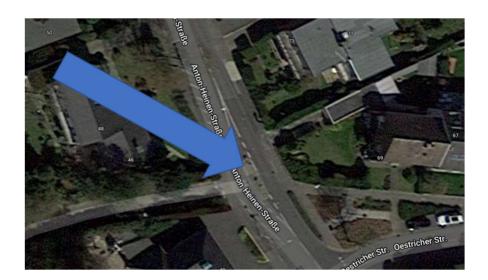
13. Straßenübergang Anton-Heinen-Str. zum Ziegelweiherpark

Es wurde mir geschildert, dass die Querung der Straße zum Park dort schwierig ist. Ich wurde daher darum gebeten eine Prüfung zu veranlassen, ob nicht ein Zebrastreifen eingerichtet werden kann. Die Grundvoraussetzungen für die Einrichtung eines Fußgängerüberweges sind 50 Fußgänger und 200 Autos je Stunde.

Eine Verkehrszählung ist für 2022 vorgesehen.

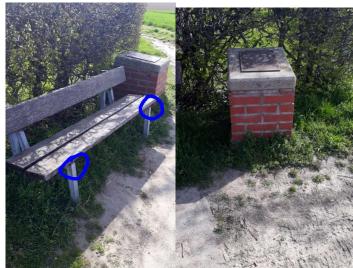
Die dortige Sitzbank ist vollständig instabil. Sie ist lose. Wackelt in alle Richtungen. Die Sitzfläche ist gelöst und kippt nach hinten. Dann entsteht an den blau markierten Stellen ein Spalt zwischen Sitzfläche und Stütze. Dort kann man sich (insbesondere Kinder) die Finger dann einklemmen. Bank müsste ausgetauscht werden.

Wenn in diesem Bereich die vorhandenen asphaltierten Feldwege ausgebessert werden, sollte man dann auch den Bereich vor der Station mit einbinden. Dann ist der Zugang immer gut

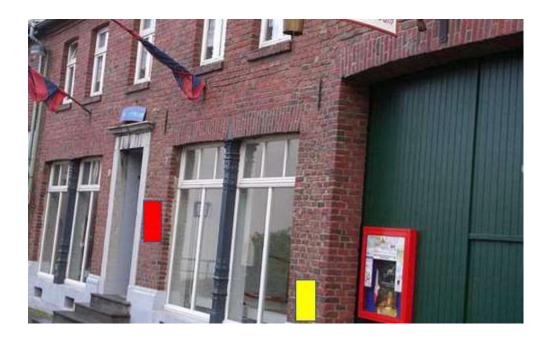
Feuerwehrmuseum Lövenich.

Die Tafel ist neben dem Eingang montiert. Nur über die Stufen zu erreichen (rote Markierung). Eine Anbringung an der gelb markierten Stelle ermöglicht es allen Personen, die Tafel zu lesen.
