BBSR-
Online-Publikation
11/2024

Hinzunehmende Unregelmäßigkeiten an Gebäuden

Mangelfreiheit vs. hinnehmbare oder zu beseitigende Mängel

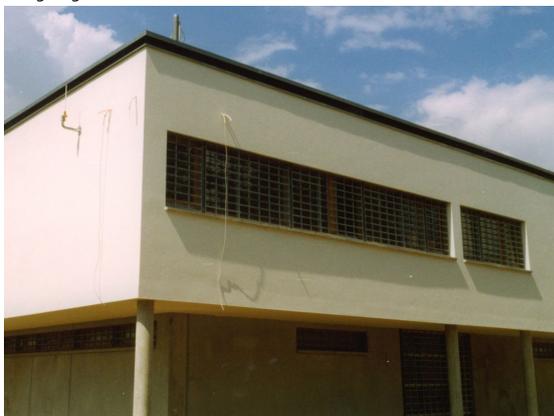
Abbildung 1

An diesem Gebäude wurden bei annähernd parallel zur Fassade fallendem Schlaglicht die optischen Wellenbildungen an den Schattengrenzen gerügt.

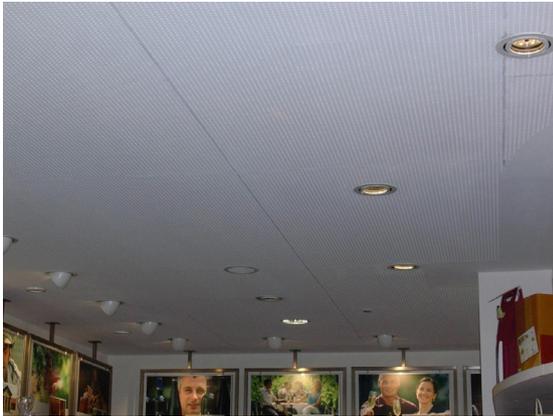
Abbildung 3

An dieser Deckenbekleidung zeichnen sich die Dichtstofffüllungen der Fugen zwischen den Platten ab.

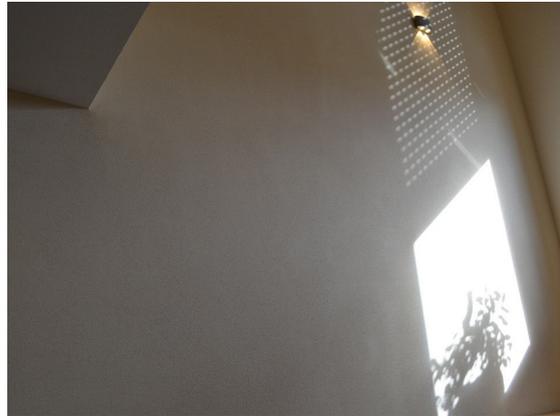
An dieser Wand in einem privaten Wohnhaus wurden Unebenheiten im Treppenbereich beanstandet, die im Schlaglicht nicht erkennbar, sondern nur durch Messungen feststellbar waren.

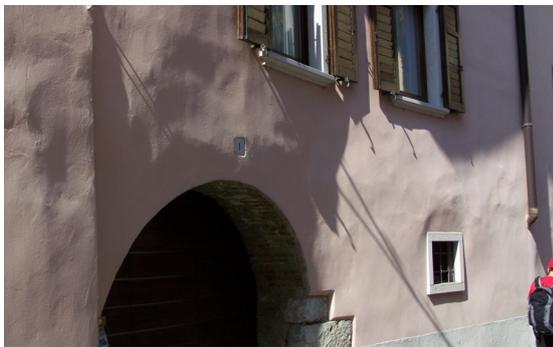
Abbildung 16
Putzfassade mit insbesondere im Streiflicht sich deutlich abzeichnenden Unebenheiten.

An der in Abbildung 16 abgebildeten Fassade sind erhebliche Unebenheiten vorhanden. Sie übersteigen im groben Maße die Vorschläge zur Begrenzung von Unebenheiten an flächenfertigen Oberflächen nach DIN 18202⁷, Tabelle 3. Ist die unebene Oberfläche mangelhaft? Selbstverständlich müssten dazu die einzelnen vertraglichen Festlegungen geprüft werden, wozu auch eine Gegebenheit in Grenzen der DIN 18202 zählen kann. Die in Abb. 15 abgebildete Putzfassade ist Teil eines mittelalterlichen Gebäudes, bei dem subjektiv nicht die Oberflächenbeschaffenheit eines Neubaus erwartet werden kann – im Gegenteil, wenn z. B. durch Anbringen eines Wärmedämm-Verbundsystems die Ebenheit entsprechend den Anforderungen an einen Neubau hergestellt worden wäre, schätzten sicherlich eine Mehrheit von Betrachtern dies als unangenehm ein, da dadurch der Charakter des Gebäudes beschädigt worden wäre. Die Anwendung der DIN 18202 bezüglich der Ebenheit an Oberflächen wird durch die (objektivierte) subjektive Bestellererwartung (nach Art des Werks) ausgeschlossen.

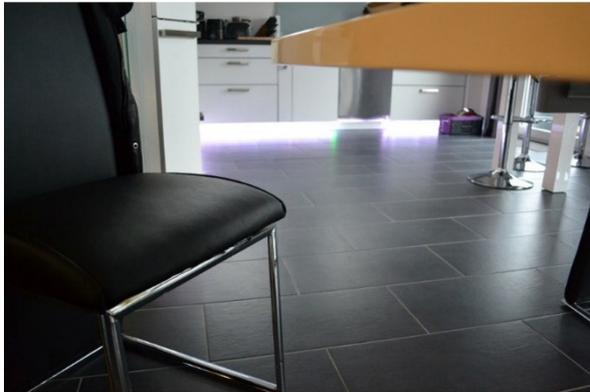
Abbildung 17

Beispiel für die Anwendung der Matrix als Entscheidungshilfe für die Beurteilung von optischen Abweichungen, ob diese als Bagatelle und somit vollständige Vertragserfüllung oder als (unter juristische Voraussetzungen) gegen einen Minderungsbetrag hinnehmbares oder als durch Nacherfüllung zu beseitigendes Problem bewertet werden kann. Bei objektiver Betrachtung und trotz eines hochwertigen Standards könnte in diesem Beispiel der Höhenversatz des Fliesenbelags für einen unvoreingenommenen Betrachter nicht störend wahrgenommen werden, da dieser ihn unter üblichen Blickwinkeln (und nicht auf dem Sofa liegend unter dem davor stehenden, niedrigen Tisch hindurch blickend, der Position, von der aus das o. a. Foto aufgenommen wurde) als „üblich“ annimmt.

Matrix nach Oswald		Bedeutung oder Gewicht des Merkmals				
		sehr wichtig	wichtig	eher unbedeutend	unwichtig	
Grad der funktionalen oder optischen Beeinträchtigung	sehr stark/ fällt auf	3				
	deutlich/ gut sichtbar					
	mäßig/ sichtbar					2
	gering/ kaum erkennbar					1

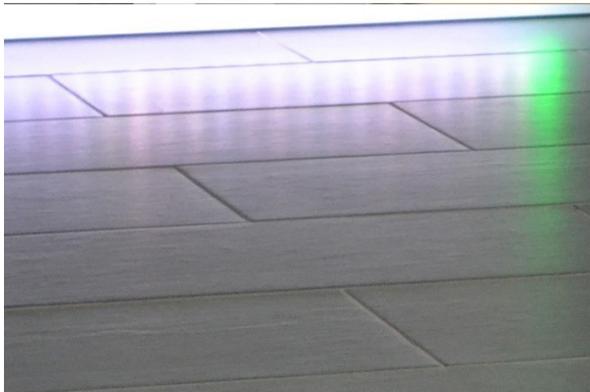
Im selben Fall, der bei Matrix in Abbildung 17 zu einer als hinnehmbaren Situation führte, kann sich unter Berücksichtigung subjektiver Wertvorstellungen, die sich aus dem Vertrag ergeben können, eine andere Bewertung entwickeln. Der Höhenversatz der Fliesen, der nur aus der bereits beschriebenen, speziellen Betrachtungsperspektive, nur bei sehr genauem Hinsehen erkennbar ist, kann trotz objektiver Hinnehmbarkeit unter Berücksichtigung vertraglich-subjektiver Wertkriterien eine Mangelbeseitigung durch Nacherfüllung erforderlich machen, weil z. B. der gesamte Fliesenbelag im Erdgeschoss sonst keine dieser ca. 1,5 mm hohen Versätze aufweist – und eine Nacherfüllung nicht den Austausch des gesamten Fliesenbelags erfordert, bei dem erneute Abweichungen auftreten könnten.

Matrix nach Oswald		Bedeutung oder Gewicht des Merkmals				
		sehr wichtig	wichtig	eher unbedeutend	unwichtig	
Grad der funktionalen oder optischen Beeinträchtigung	sehr stark/ fällt auf	3				
	deutlich/ gut sichtbar					
	mäßig/ sichtbar					2
	gering/ kaum erkennbar					1

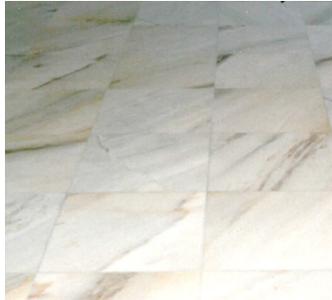
Aufnahme des Naturwerksteinbelags aus einem mit starken Farbvariationen versehenen Kalkstein

Ein Naturwerksteinbelag aus einem mit starken Farbvariationen versehenen Kalkstein ist technisch zwar annähernd, aber nicht vollständig einwandfrei verlegt worden. Die Farbvarianten der Natursteinplatten wurden nicht durch Mischen gleichmäßig verteilt. Es entstand daher kein gleichmäßiges Erscheinungsbild. Die mit dunklen Streifen versehenen Platten traten konzentriert in Teilflächen auf. Unter Annahme eines objektiven Bewertungsmaßstabs und Berücksichtigung der einzelnen Wertanteile lässt sich durch das tabellarische Verfahren nach Aurnhammer/Kamphausen ein Minderwert in Höhe von **20 %** abschätzen.

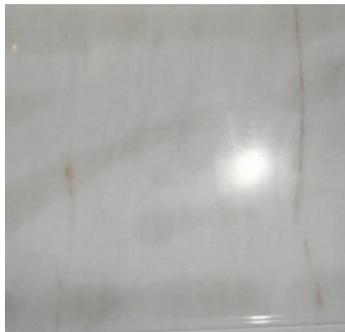
Aufnahme des vertraglich vereinbarten Natursteinmusters mit vergleichsweise gleichmäßiger Struktur ohne dunkle Streifen

Das vertraglich vereinbarten Musters (links) weist eine vergleichsweise gleichmäßige Struktur ohne dunkle Streifen auf. Es gibt die vertraglich-individuelle Komponente wieder. In Verbindung mit der Bestellererwartung nach Art des Werks fällt durch die geänderte Gewichtung die Bewertung desselben Naturwerksteinbelags aufgrund geänderter Gewichtungsfaktoren grundlegend anders aus. Unter Annahme des vertragsindividuellen und -subjektiven Bewertungsmaßstabs lässt sich durch das tabellarische Verfahren nach Aurnhammer/Kamphausen ein Minderwert in Höhe von **40 %** anstelle einem von **20 %** abschätzen. Die Summe aller Teilwerte bleibt aber auch bei geänderter Gewichtung 100 %.

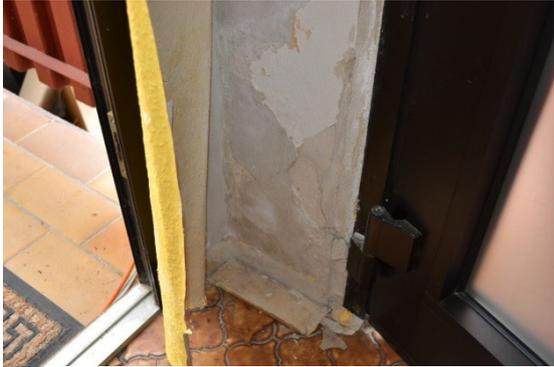
Abbildung 21

Durch Wasser geschädigter Innenputz neben der Hauseingangstür.

Ein Gericht hatte die Frage nach dem Minderwert wegen einzelner Beeinträchtigungen an einem ländlichen Einfamilienwohnhaus gestellt. Neben einer Reihe von kleineren Beeinträchtigungen hatte sich der Wandputz neben der Hauseingangstür aufgrund von Wassereinwirkung regelrecht aufgelöst (Abbildung 21).

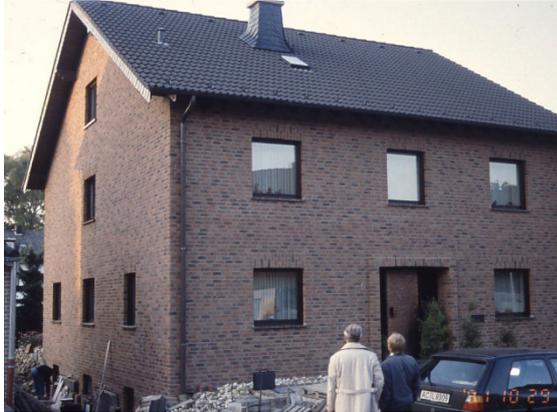
Die Störwirkung optischer Mängel – hier von Ungleichmäßigkeiten an der Verblendschale – ist aus der gebrauchstüblichen Position eines Betrachters zu beurteilen.

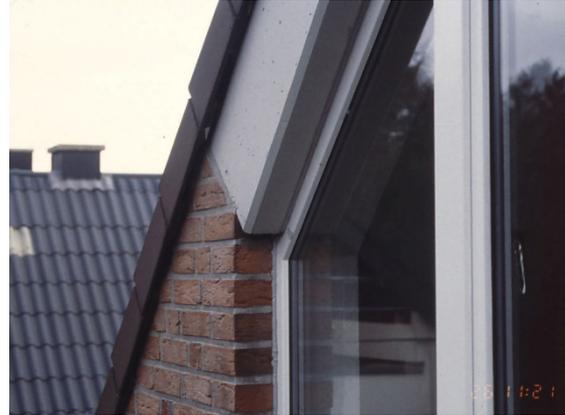
Abbildung 23

Die dargestellte Abweichung am Betonsturz eines Dachfensters ist aus gebrauchstüblichem Abstand sichtbar, aber nicht auffällig störend.

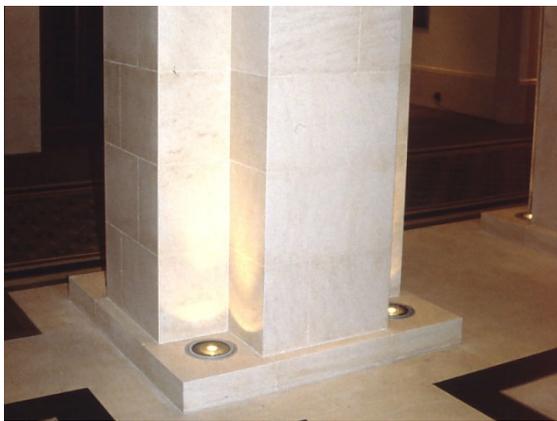
Abbildung 24

Ist eine Streiflichtsituation – wie im vorliegenden Fall einer Natursteininnenbekleidung – gebrauchsblich, kann sie bei der optischen Beurteilung zu berücksichtigen sein.

- Unebenheiten an einer Wandfläche sind nur bei Streiflicht zu beurteilen, wenn eine derartige Belichtungs- bzw. Beleuchtungssituation gebrauchstüblich ist (Abbildung 24)⁸.

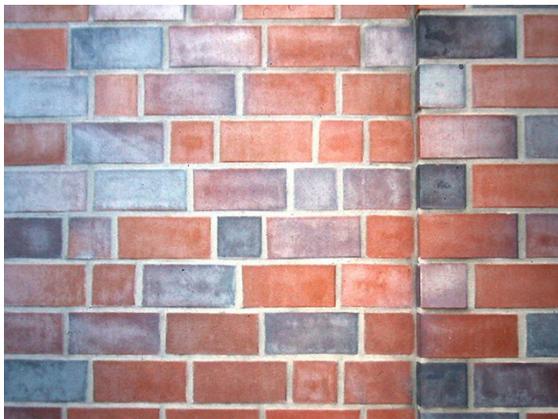
Abbildung 26

„Buntes Mauerwerk“ soll aus größerem Abstand eine einheitliche, lebhaftige Oberfläche ergeben. Die Beurteilung des Erscheinungsbilds aus der Nähe ist nicht angemessen.

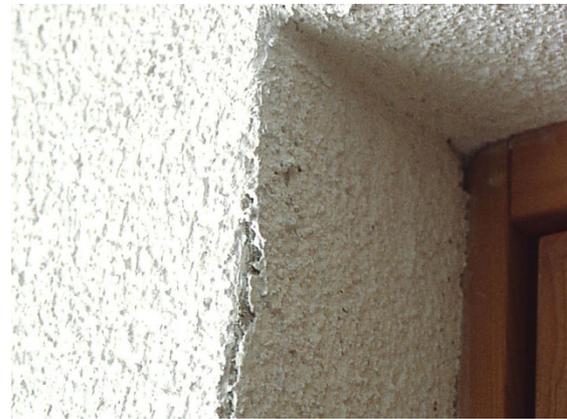
Der Fehler am Putz wiegt an einer Eingangstür schwerer als an einem nicht einsehbaren Kellerfenster.

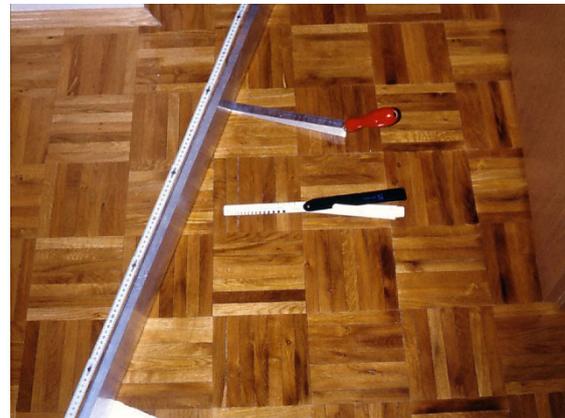
Abbildung 30

Praktische Messung der Ebenheit eines Fußbodens mit Richtschieber, Zollstock und Messkeil

Unebenheiten werden nicht mit Winkelabweichungen vermischt, also nicht von einer von der Horizontalen oder Vertikalen aus gemessen, sondern mittels einer auf der zu beurteilenden Oberfläche aufgelegten Richtlatte als Stichmaße gemessen wird (s. Abbildung 29 und Abbildung 30). Stichmaße sind vom Abstand der Messpunkte

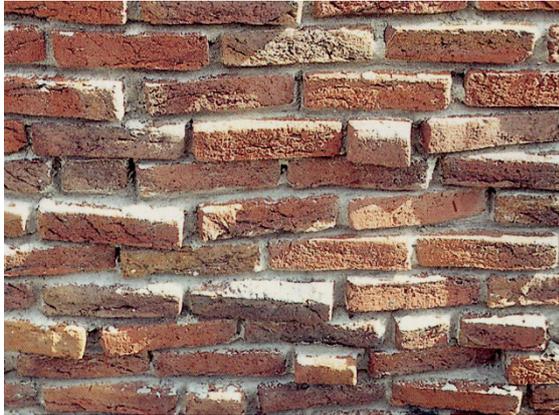
Abbildung 31

Verblendschale einer als „künstliche Ruine“ errichteten Einfamilienhausgruppe: Hier sind Ebenheitstoleranzen selbstverständlich anwendbar.

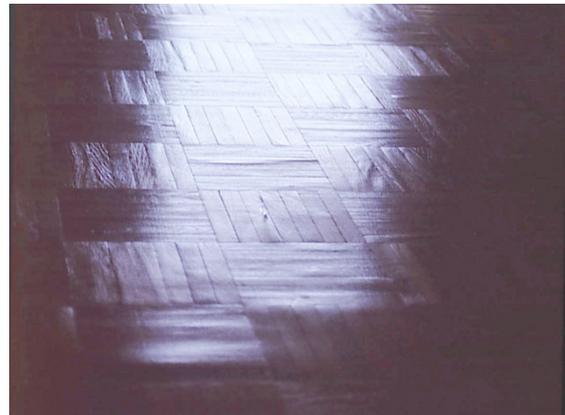
Abbildung 32

Auf geschliffenen Oberflächen wie Parkett sind 2 mm tiefe Dellen von 10 cm Ø optisch stark störend und leicht vermeidbar.

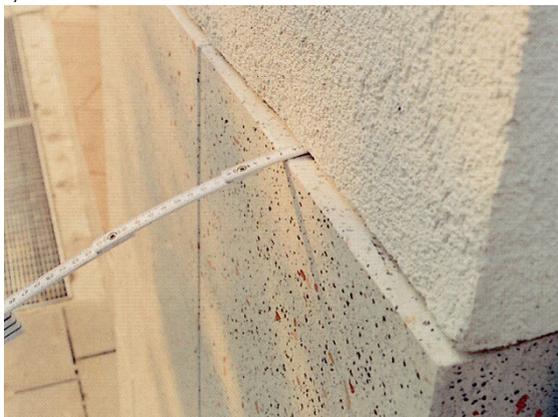
Abbildung 33

Erhebliche nicht hinnehmbare Fluchtabweichungen zwischen einem Betonwerksteinsockel und dem anschließenden Wärmedämm-Verbundsystem einer Straßenfassade.

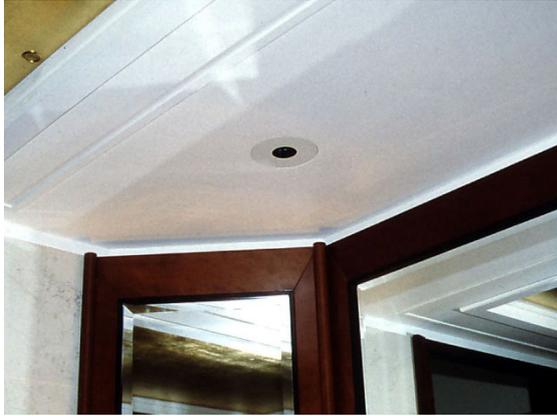
Abbildung 35

Soll die Oberkante von Einbaumöbeln genau mit einer bestimmten Kante (hier Dekorfuge) eines Gebäudes abschließen, so müssen die Möbel Justiermöglichkeiten in der Größenordnung der zulässigen Grenzmaße aufweisen.

Maße sind an Stellen zu nehmen, die 10 cm von den Ecken entfernt sind, zusätzlich in der Mitte von Flächen. Abweichungen in absoluten Maßen werden nur selten aus optischen Gründen gerügt. Wenn aber Fugen zu Einbauteilen oder anschließenden Bauteilen gleichmäßig breit sein sollen, werden z. B. Justierleisten nötig, damit Unternehmer die Flächen oder Kanten exakt ausführen können (Abbildung 35).

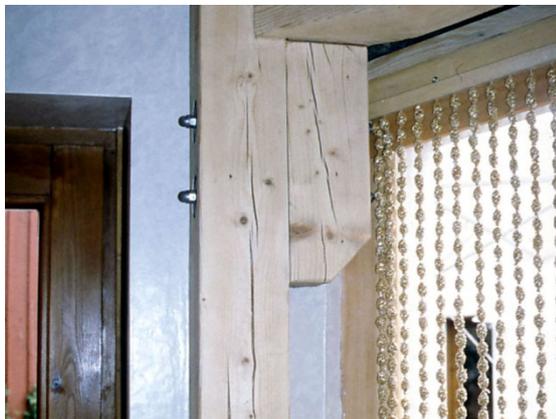
Abbildung 37
Unvermeidliche Risse in Vollholz-Querschnitten

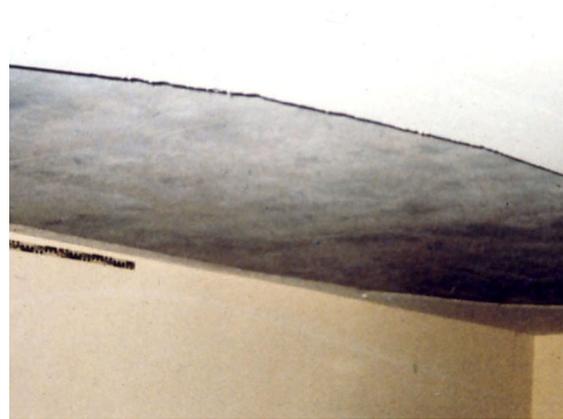
Abbildung 38
Eine gefährliche Ablösung des Deckenputzes kann sich zunächst durch
eine „harmlose“ Haarrissbildung ankündigen.

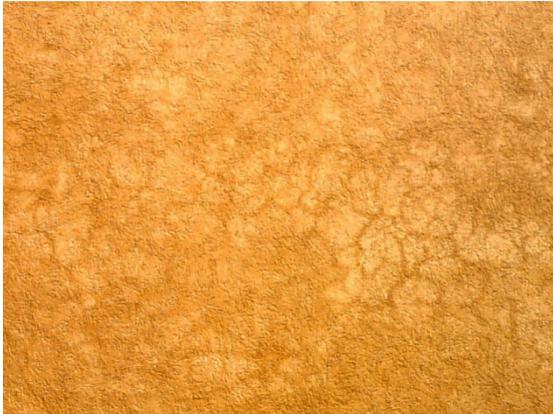
Haarrisse in einem Außenputz, die nur nach Regen deutlich sichtbar sind, und die eine erhöhte Wasseraufnahme im Bereich der Risse zeigen.

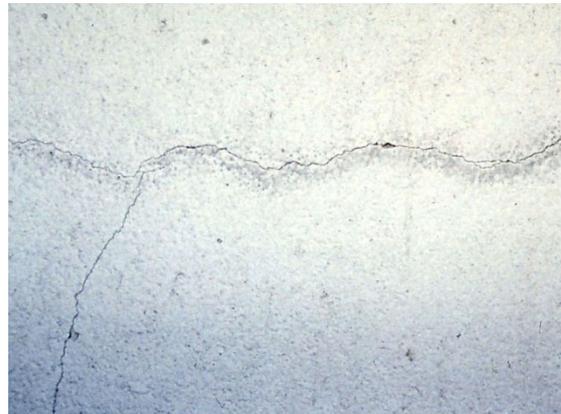
Schmutzablagerungen im Verlauf feiner Risse sind die Folge der Wasseraufnahme des Risses und können die optische Störwirkung erheblich vergrößern.

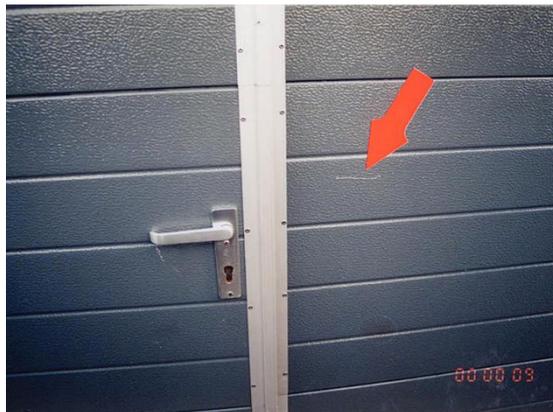
Bemängelter Kratzer in einer Industriehallentür – solche Mängel müssen bei der Abnahme erfasst werden, da sonst der Verursacher nicht zugeordnet werden kann.

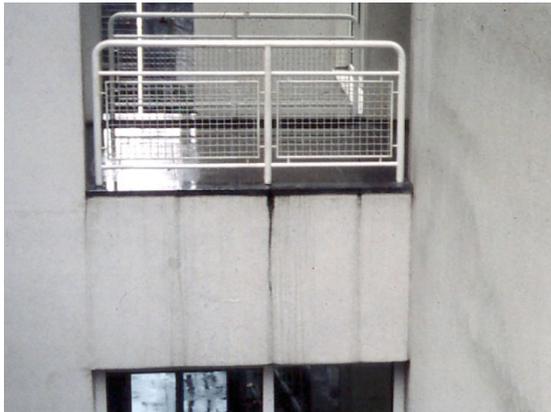
Abbildung 46
Falsche Abdeckung der Mauerkronen führt insbesondere auf verschmutzungsempfindlichen weißen Flächen zu sehr störenden Laufspuren.

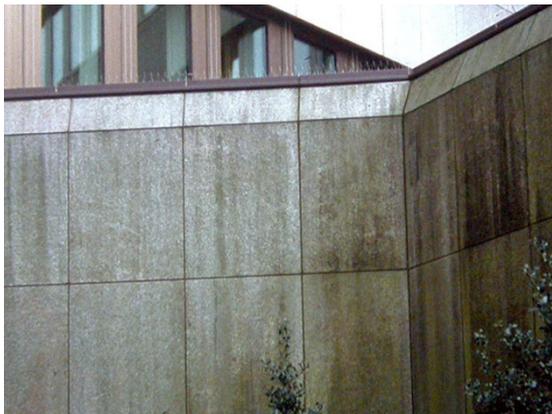
Stark veralgte Fassadenfläche aus bruchrauem, geflammtem Granit.

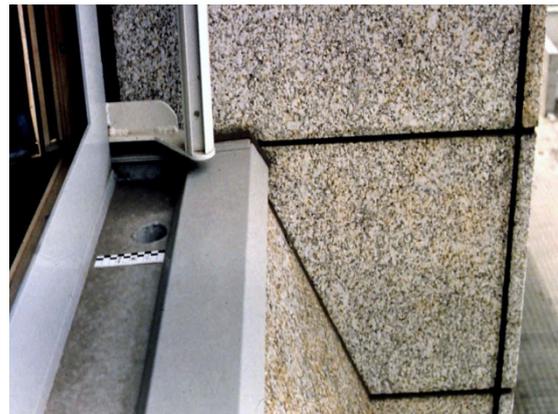
Die Verschmutzungs- und Veralgungsgefahr, insbesondere schräger Fassadenoberflächen, kann z. B. durch innen entwässerte Fensterbänke vermindert werden.

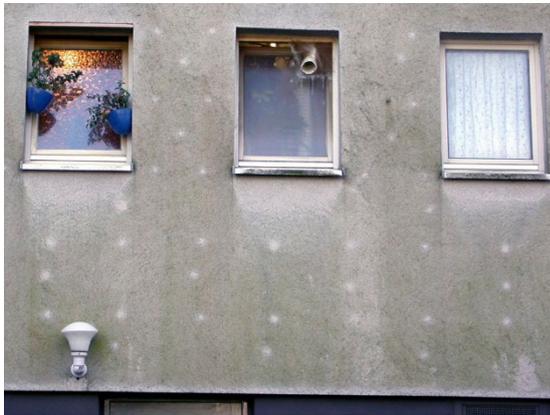
Abbildung 49

Veralgung eines Wärmedämm-Verbundsystems; die Dübel sind besser wärmeleitfähig; an diesen Stellen ist die Taupunkttemperaturunterschreitung kürzer und daher das Algenwachstum behindert.

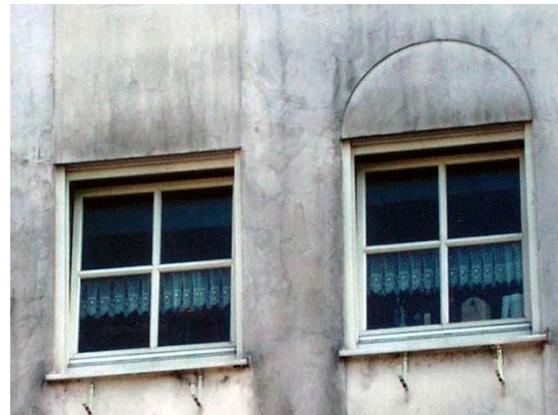
Abbildung 50

Stark veralgte Fassade aus verputztem Leichthochlochziegelmauerwerk in regenreicher Mittelgebirgslage, Zustand nach vierjähriger Standzeit.

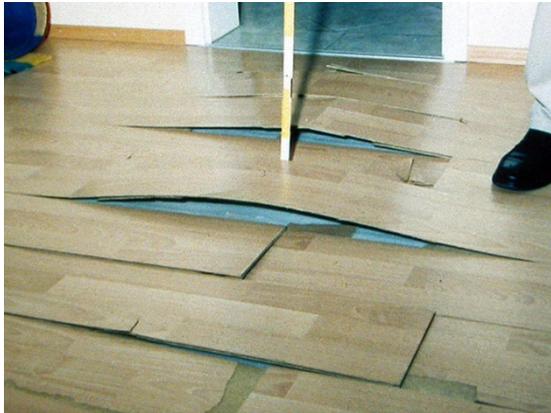
Abbildung 53

Aufwölben eines unmittelbar auf einen frisch eingebauten Zementestrich verlegten Laminatfußbodens.

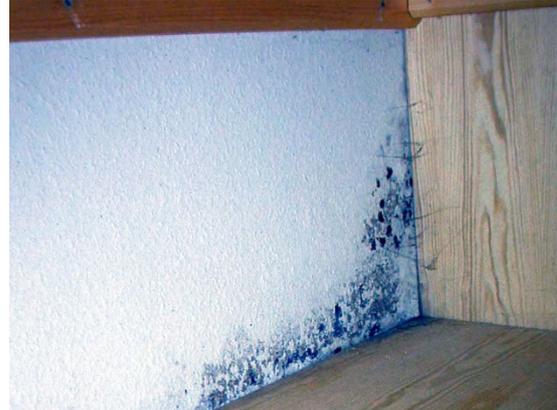
Schimmel in einem unmittelbar nach der Baufertigstellung in einem Kellerraum montierten Einbauschränk ohne Belüftungsmöglichkeiten.

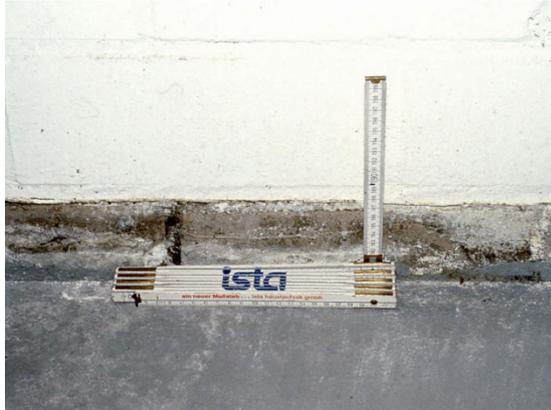
Hinzunehmende Feuchtigkeit unter der Querschnittsabdichtung in einem unter geordnet genutzten Keller aus dem Jahr 1995

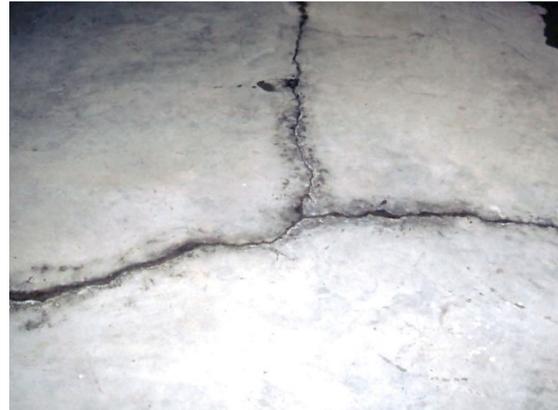
Zu bemängelnder Feuchtedurchtritt durch eine undichte Betonbodenplatte

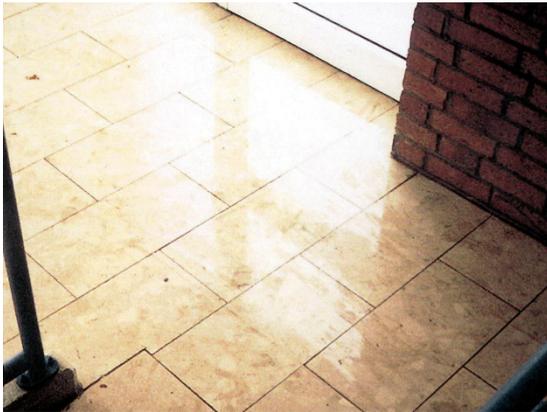
Abbildung 57
Tauwasserbildung in einem unbeheizten Treppenraum

Da in Tiefgaragen grundsätzlich mit Feuchtigkeit zu rechnen ist, sind Bodenflächen so auszustatten, dass sie im feuchten Zustand ohne auszugleiten begangen werden können. Tauwasser, das auf im feuchten Zustand rutschigen Bodenbelägen zu einer Gefahr führen kann, lässt auf einen nicht hinreichend rutschhemmende Belagsoberfläche schließen (Abbildung 57).

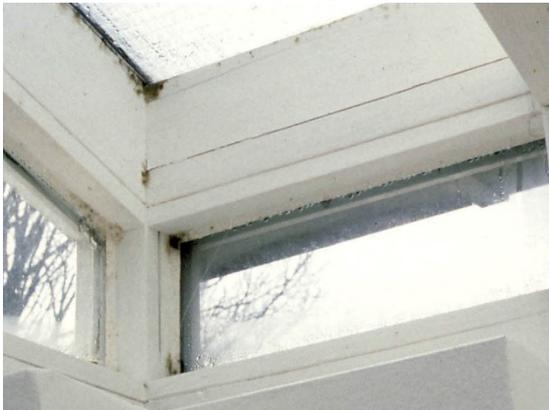
Abbildung 58
Tauwasser unter einer Überkopfvorglasung

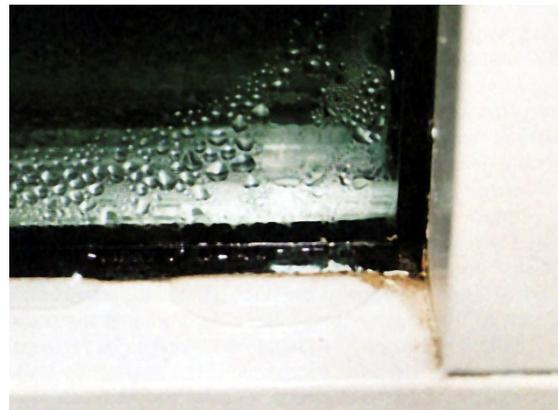
Abbildung 59
Tauwasser am Rand von Isolierglasscheiben ist in der Regel nicht zu beanstanden.

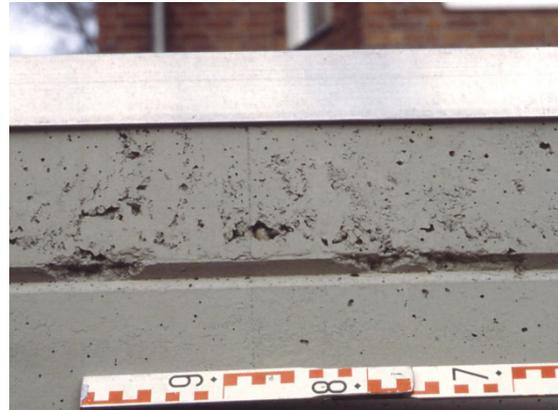
Zu bemängelnde Nestbildung auf einer Stahlbetondeckenstirnseite

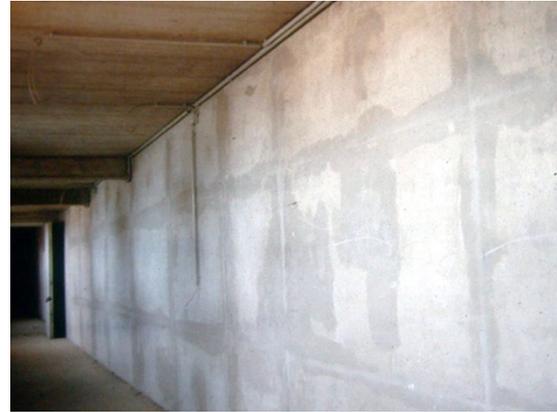
Die neben den Schaltafelfugen zur Fehlerbeseitigung gespachtelte Sichtbetonfläche, wirkt optisch unbefriedigender als der nicht nachgebesserte Zustand ohne Spachtelung.

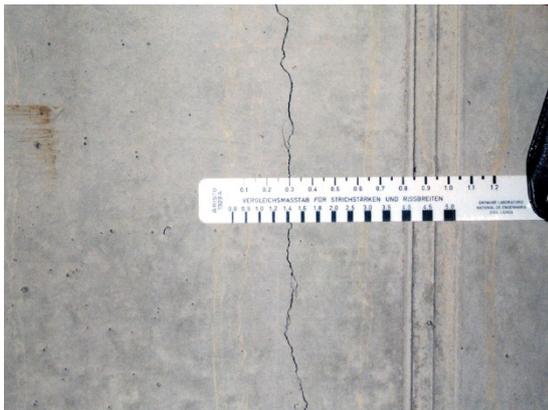
In der Regel hinnehmbare Rissbildung im Stahlbetonwandbauteil einer Tiefgarage ohne Abdichtungsfunktionen

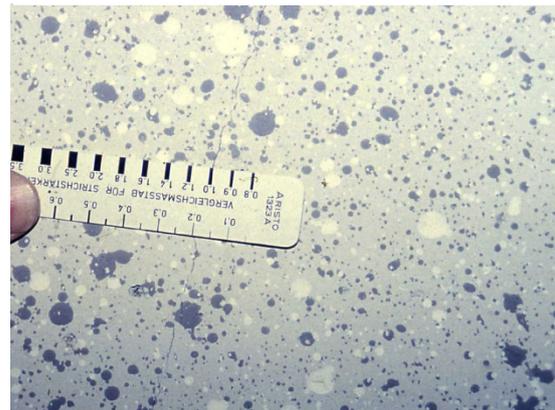
Hinnehmbare Haarrisse in einer Fertigteilgaragenwand

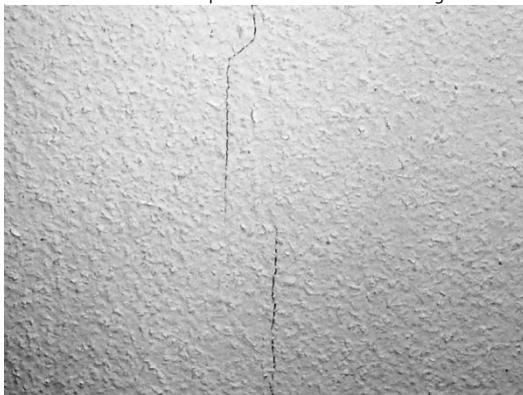
Abbildung 70

Riss im Verlauf einer überspachtelten Deckenelementfuge

Häufiger zu Streitigkeiten führen Risse an der Untersicht von Decken, welche die verspachtelten Fugen der Stahlbetonfertigteile (z. B. Spannbetonhohlkörperdecken) bzw. Stahlbetonschalelemente (z. B. Halbfertigdecken) nachzeichnen. Die Risse beruhen in der Regel auf einmalig ablaufenden Schwind- und Kriechvorgängen des Betons, sind technisch harmlos und können im Rahmen der ersten turnusmäßigen Instandhaltung (Renovierung) verschlossen werden. Liegen die feinen Risse im Schatten einer abgefasten, offen belassenen Elementfuge, stören sie optisch nicht. Bei gehobenem Ausstattungsstandard sollten Bauherren oder Käufer auf dieses Neubauproblem und seine Vermeidung hingewiesen werden, z. B. durch die Verwendung rissüberbrückender Tapeten bzw. die Einplanung einer frühen ersten Deckenrenovierung. Erfolgt ein solcher Hinweis nicht, sollten die allgemeinen Bewertungsstäbe angesetzt werden, die oben erläutert sind, also Bewertung unter gebrauchstüblichem Betrachtungsabstand und unter gebrauchstüblicher Beleuchtung (s. auch⁶⁵).

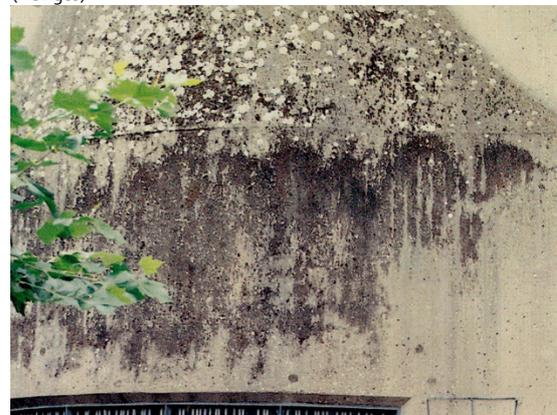
Abbildung 71

Als Patina empfundener Moosbewuchs auf einer Sichtbetonkirche (Neviges)

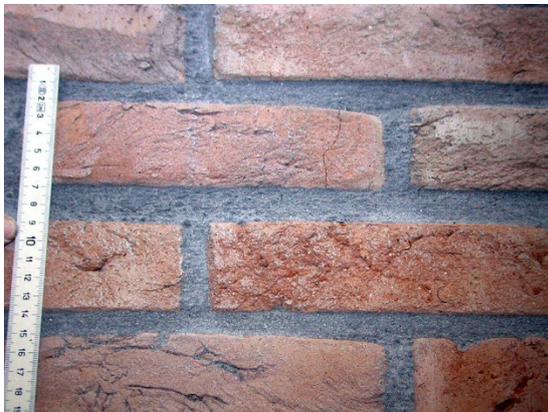
Abbildung 72
Mit sehr ungleichmäßiger Fugenbreite gemauerte Verblendschale

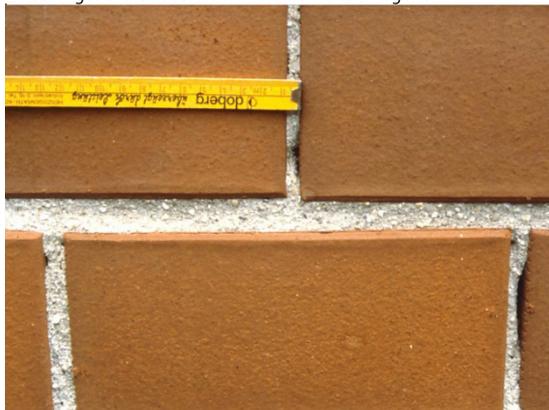
Abbildung 73

Einschaliges Sichtmauerwerk mit fehlerhaftem Fugenbild

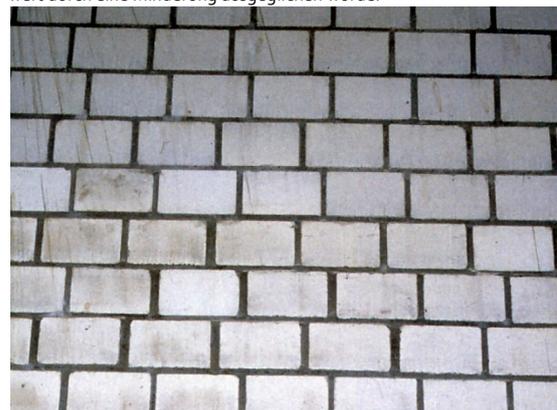
Abbildung 74

Kalksandsteinsichtmauerwerk in einer Fabrikhalle mit variierenden Fugenbreiten und ungleichmäßigen Überbindemaßen, dessen Minderwert durch eine Minderung ausgeglichen wurde.

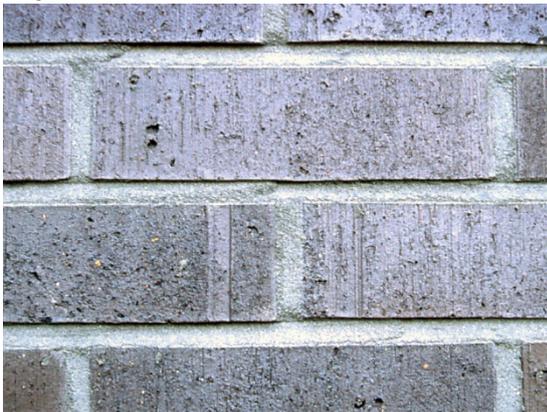
Abbildung 75

Gut gemauertes Klinker-Sichtmauerwerk

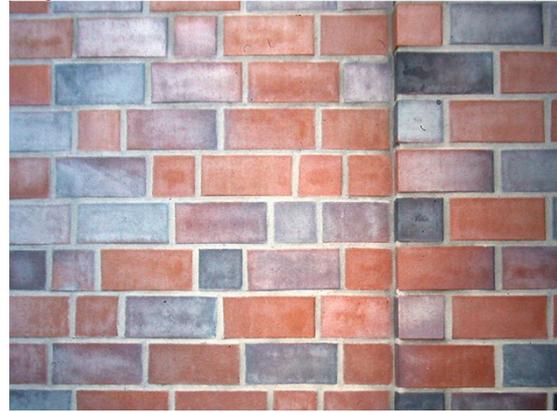
Abbildung 76

Gut gemischtes, „buntes“ Verblendmauerwerk mit lebhaftem Farbspiel

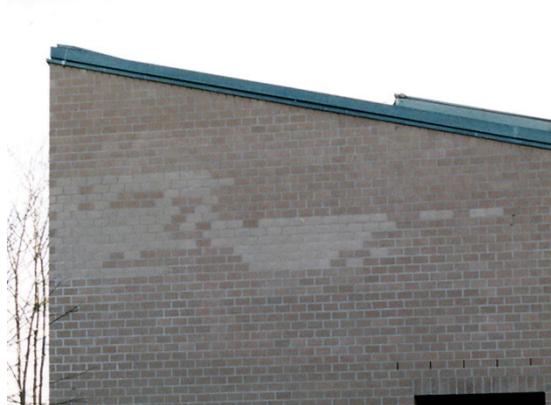
Abbildung 77

Stark störende Farbunterschiede einer repräsentativen Betonsteinfasade

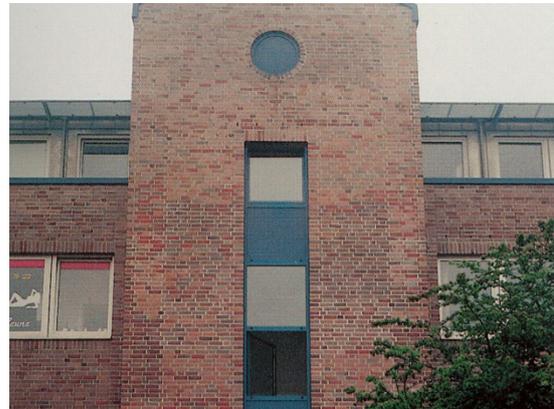
Abbildung 78

Buntes Mauerwerk mit störender Musterbildung durch unzureichendes Mischen

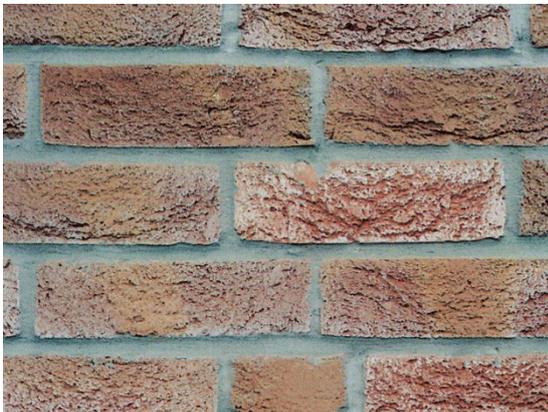
Abbildung 79

Leichte, durch Abbürsten entfernbare Ausblühungen auf einer Verblendschale

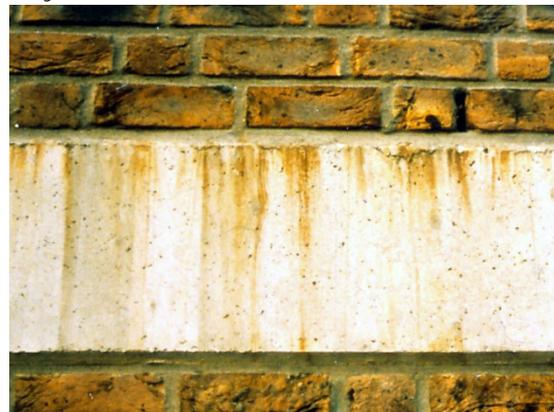
Störende, zu bemängelnde Auslaugungen aus einem falsch zusammengesetzten Steinmaterial

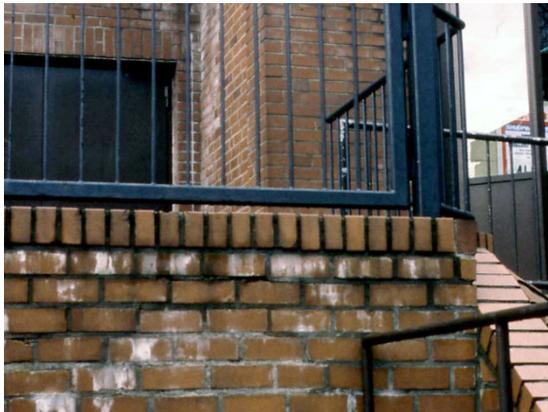
Zu bemängelnde Ausblühungen und Auslaugungen unter Rollschichten

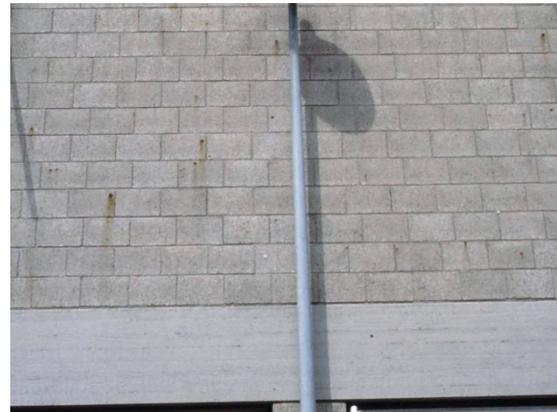
Zu bemängelnde Rostläufer aus dem Zuschlag der Betonsteine einer Verblendschale

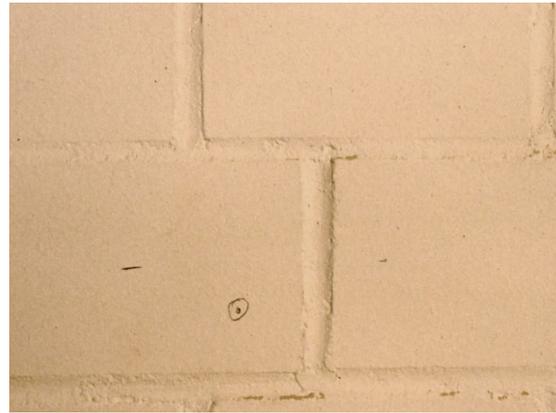
Zweiseitig sichtbar bleibende Kalksandstein-Innenwand einer Produktionsanlage, leichte Kantenbeschädigungen sind unvermeidbar.

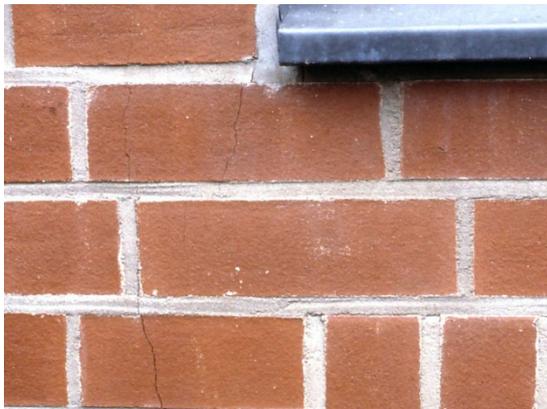
Abbildung 85

Zu bemängelnde Rissbildung aufgrund fehlender Dehnfuge im Verblendschalenmauerwerk

Wenn z. B. aufgrund fehlender Dehnfugen⁸² in der Verblendschale Rissbildungen mit Rissweiten > 0,5 mm vorhanden sind, ist dies allein schon aus technischen Gründen meist nicht mehr hinnehmbar. Hier sind konstruktive Veränderungen z. B. durch nachträglichen Einbau von Dehnfugen erforderlich.

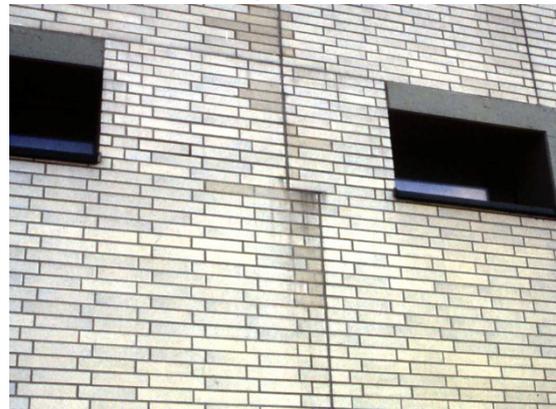
Nachbesserung einer gerissenen Verblendschale durch nachträglich eingebaute Dehnfugen. Die nachgemauerten Stellen bleiben sichtbar und wirken optisch beeinträchtigt.

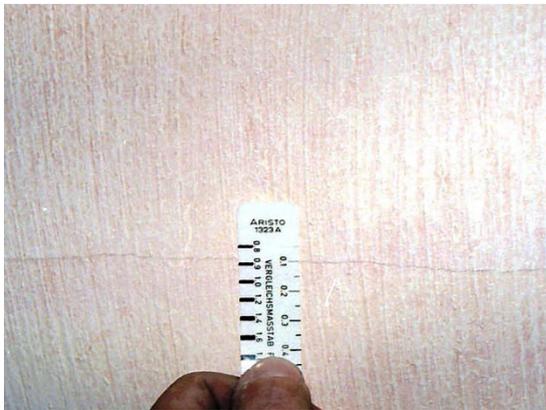
Dieser feine, 0,1 mm breite Haarriss über der Lagerfuge einer tragenden Innenwand wäre nicht sichtbar, wenn der Standardputz (O2) nicht nur lasierend gestrichen, sondern egalisiert beschichtet worden wäre. Solche Risse sind unvermeidbar.

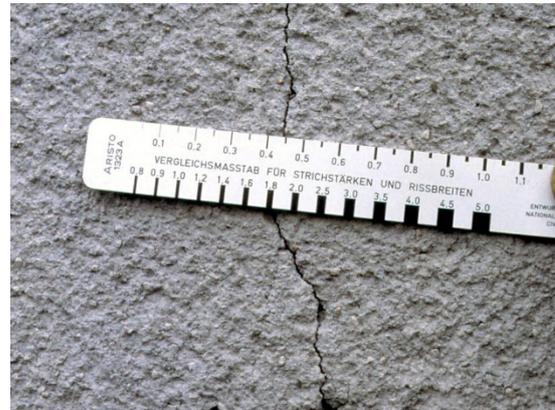
Dieser 0,5 mm breite Riss in einem mineralischen Putz auf einem Wärmedämm-Verbundsystem ist als Mangel zu bewerten; an den Rissflanken setzt eine verstärkte Erosion ein.

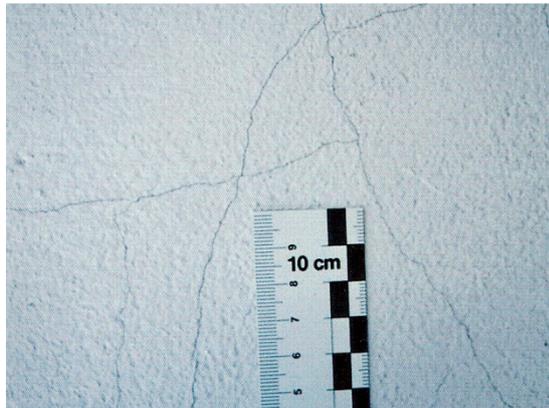
Abbildung 91
Erhebliche Netzrissbildung in einem Kalkzementputz (falsches Festigkeitsgefälle zwischen Ober- und Unterputz)

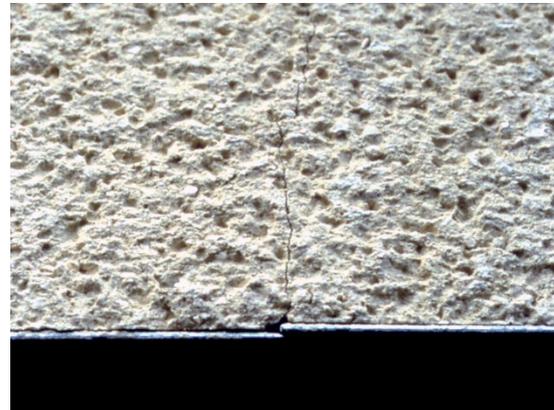
Abbildung 92
Zu bemängelnder Anriss über dem Stoß des Sockelprofils eines Wärmedämm-Verbundsystems aufgrund fehlerhafter Stoßausbildung

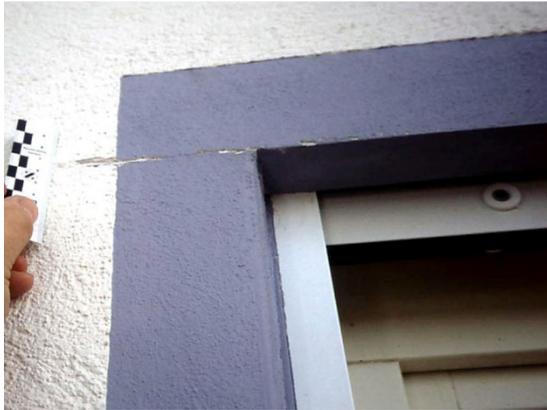
Dieses Rissbild an einer Rollladenschürze übersteigt das tolerierbare Maß.

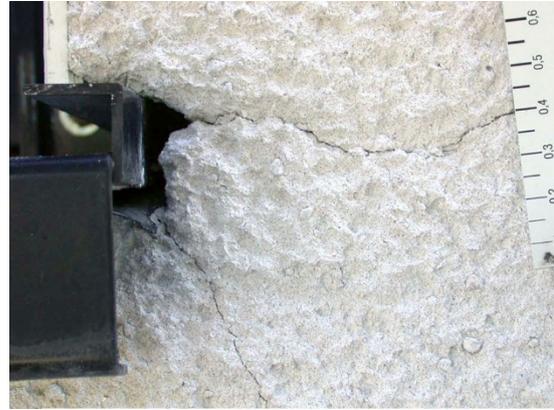
Zu bemängelnde Horizontal- und Diagonalrissbildung an der Fensterbankette eines mineralischen Wärmedämm-Verbundsystems – es fehlt die Diagonalarmierung und die Dämmplattenfuge liegt falsch.

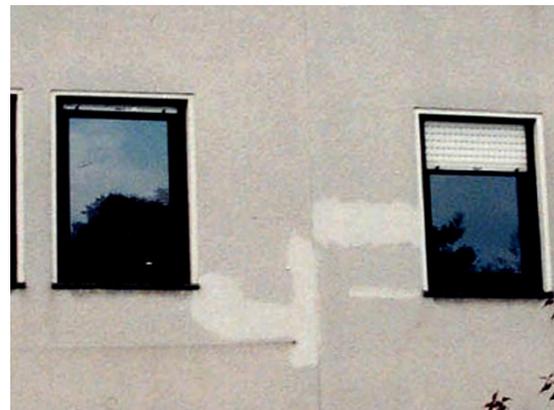
Bei dieser Putzfassade wären die relativ schmalen Risse besser nicht überspachtelt worden. Jetzt ist eine flächige Beschichtung der gesamten Fassade unausweichlich.

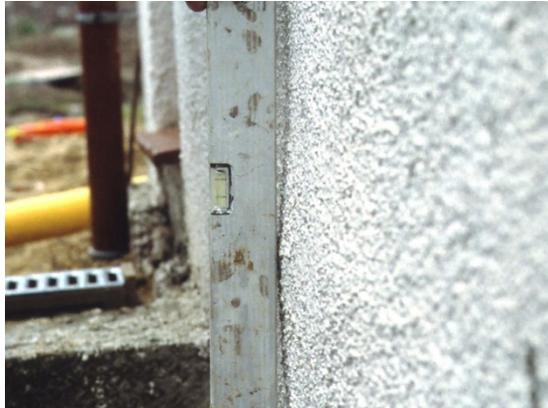
Abbildung 97

Nicht hinnehmbare Ebenheitstoleranzen einer Putzfläche

Erfahrungsgemäß ist es bei geringem Messpunktabstand üblicherweise gut möglich, die Putzoberfläche ebener herzustellen, als dies DIN 18202 fordert – Dellen von 10 cm Durchmesser und 3 mm Stichmaß, die nach der Norm als zulässig beschrieben sind, können optisch stören und sind handwerklich leicht vermeidbar. Hier kann also die Norm nicht herangezogen werden.

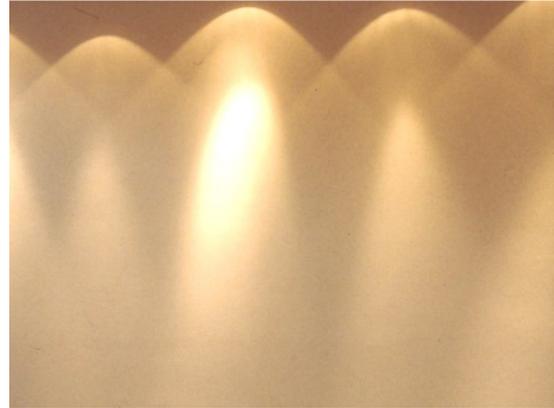
Abbildung 98

Bei ungünstiger Streiflichtsituation ist eine nicht deutlich sichtbare Welligkeit nur durch zusätzliche Spachtelarbeiten vermeidbar. Diese wurden hier nicht ausgeschrieben.

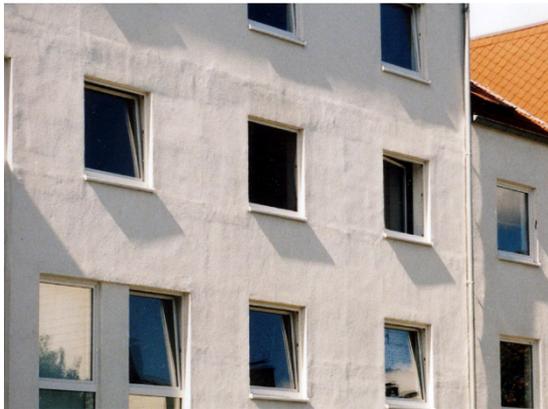
Nur kurzfristig bei Sonnenstreiflicht entstehende Schlagschatten sind nicht zu bemängeln – allerdings war im vorliegenden Fall zu fragen, ob das Streiflicht nicht schwerwiegende Verarbeitungsmängel sichtbar werden lässt.

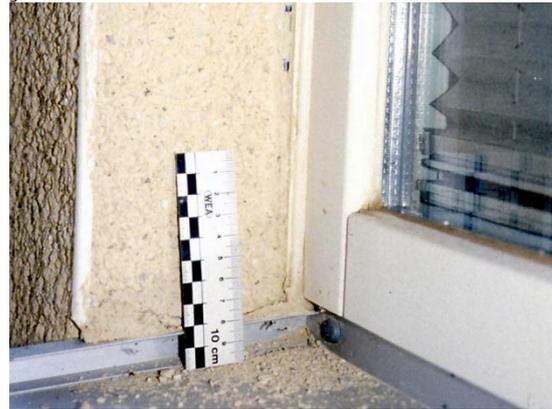
Das hier dargestellte starke Absanden eines Kratzputzes ist zu bemängeln.

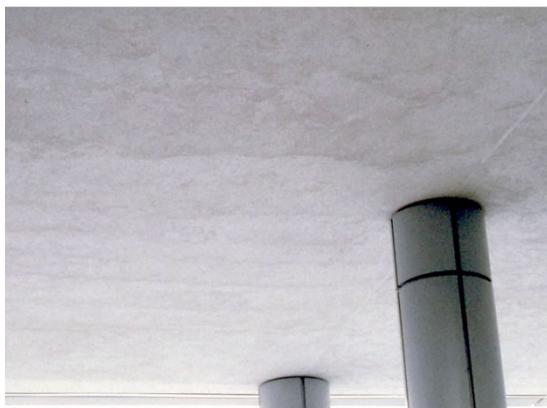
Abbildung 102

Zu bemängelnde, deutlich sichtbare Reibeansätze am Putz einer Deckenuntersicht

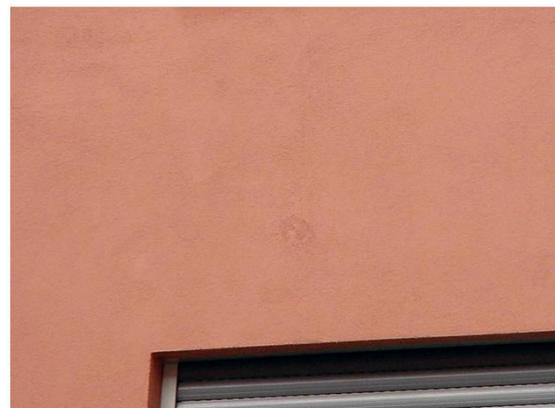
Abbildung 103

Noch akzeptabler Verschluss eines Gerüstankerlochs

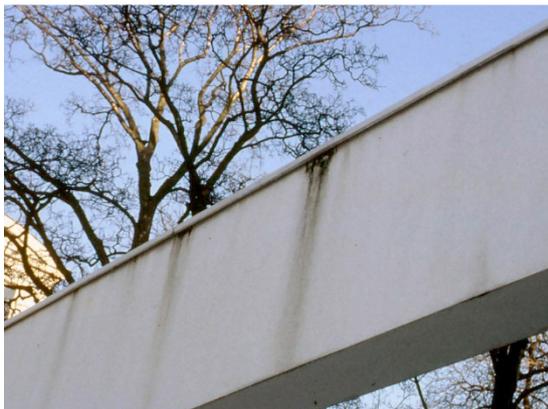
Vermeidbare Verschmutzung – der Mangel ist durch Zuputzen der Tropfkante entstanden.

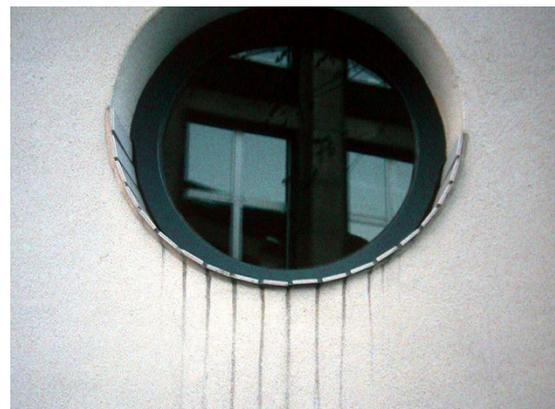
Zu bemängelnde Laufspuren durch Fensterbank mit ungeeigneter Tropfkante

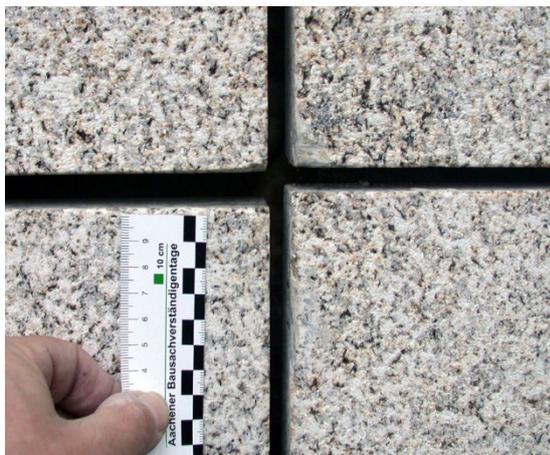
Über den Grenzabmaßen liegende Abweichung in der Fugenbreite von Granitfassadenplatten ($l > 600$ mm). Da die Stelle nur vom Hubwagen aus einsehbar war und die technischen Funktionen nicht beeinträchtigt sind, liegt ein hinnehmbarer, geringer Mangel vor.

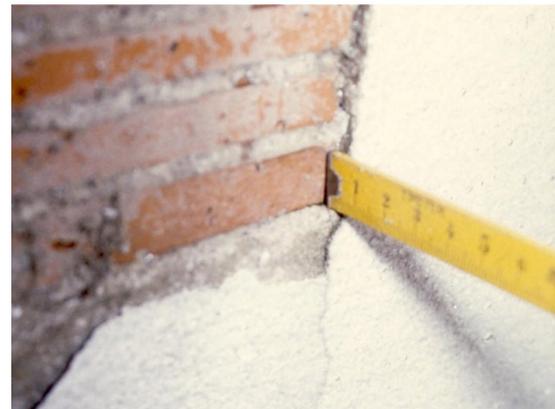
Nur 6 mm dicker Kalkzementputz auf Leichthochlochziegel führt zu Ablösungen und Rissen und ist selbstverständlich fehlerhaft.

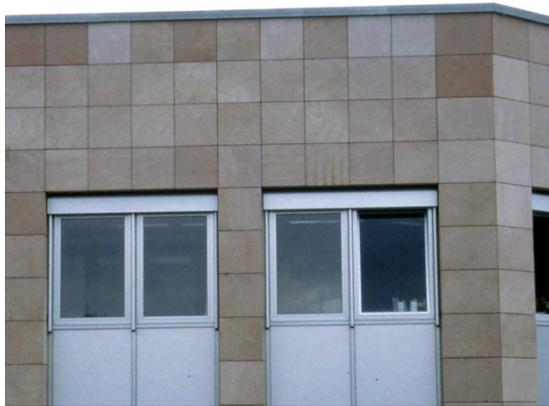
Abbildung 108

Deutlich sichtbare Farbschwankungen an einer Natursteinfassade

Farb- und Strukturschwankungen, Änderungen und Einschlüsse sind zulässig. Allerdings muss vor der Verarbeitung das Steinmaterial so sortiert werden, dass bei der fertiggestellten Fläche ein einheitliches, den natürlichen Eigenschaften des Materials entsprechendes Erscheinungsbild gewährleistet ist. Abgegrenzte, dunklere (bzw. hellere) Flächen, durch die Maserung sich ergebende Diagonalen und andere dem Gesamteindruck der Bauteiloberfläche deutlich beeinträchtigende Muster müssen unter Berücksichtigung der Bedeutung des optischen Eindrucks nicht akzeptiert werden (Abbildung 108).

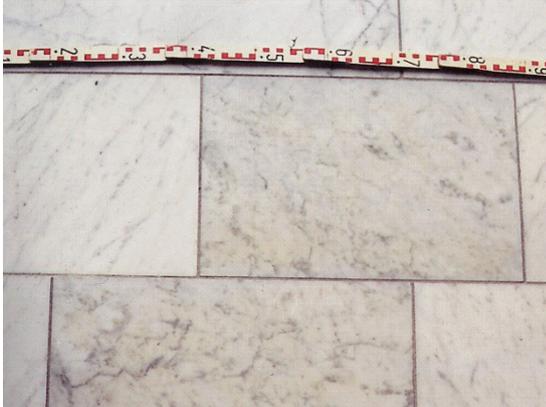
Abbildung 109

Nicht hinnehmbare erhebliche Verfärbung eines Marmorfußbodens durch fehlerhafte Verlegung

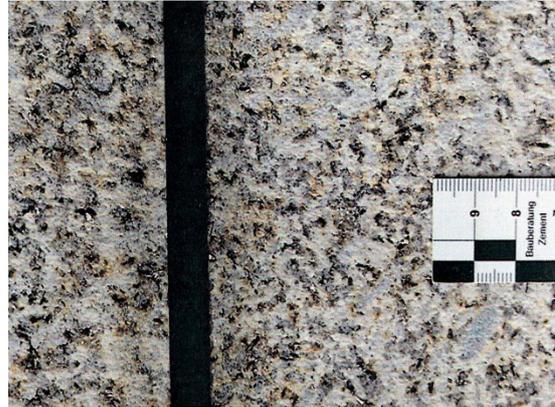
Zu bemängelnde Verfärbung der Fugenränder eine Granitfassade (ungeeigneter Dichtstoff)

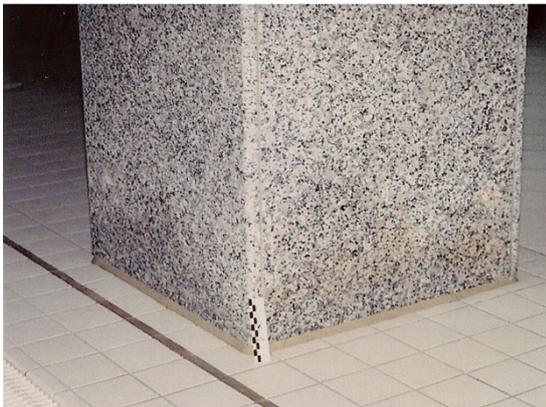
Abbildung 111

Durch Abdichtungsmängel eines Schwimmbades verursachte Granitverfärbung

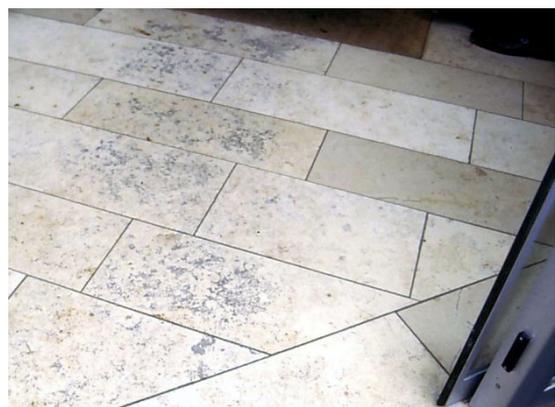
Stark abgenutzter Natursteinbodenbelag in einem Eingangsbereich – mangelhafte Wahl eines nicht tausalzbeständigen Natursteins

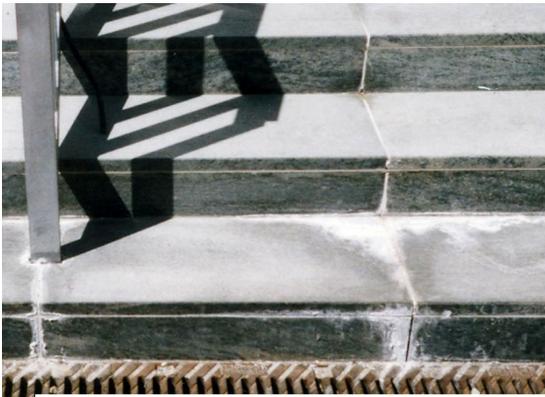
Abbildung 113

Sinterspuren am Fuß der Außentreppe eines Repräsentationsgebäudes aufgrund mangelhafter Wasserführung unterhalb des Natursteinbelags
