BBSR-
Online-Publikation
11/2024

Hinzunehmende Unregelmäßigkeiten an Gebäuden

Mangelfreiheit vs. hinnehmbare oder zu beseitigende Mängel

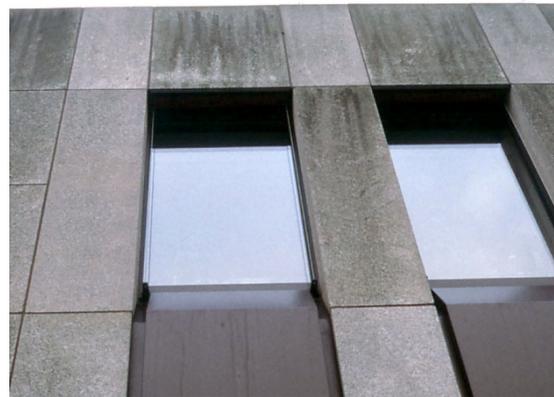
Abbildung 114

Stark unterschiedliche Veralgung durch unterschiedliche Oberflächenstruktur der geflammten Granitplatten

In manchen Fällen kann durch hydrophobierende Imprägnierungen der Wasseraufnahme und damit der Schmutzbindung und Algenbildung entgegengewirkt werden. Andererseits sollte berücksichtigt werden, dass bei vielen Natursteinen erst durch Bildung einer natürlichen Patina die volle Schönheit des Erscheinungsbildes erreicht wird. Viele Ungleichmäßigkeiten in Farbe, Struktur und Verschmutzung gehen mit der Zeit in einen hinreichend einheitlichen, aber lebendigen Gesamteindruck über, der der Hauptanlass zur Auswahl eines natürlichen Steinmaterials war.

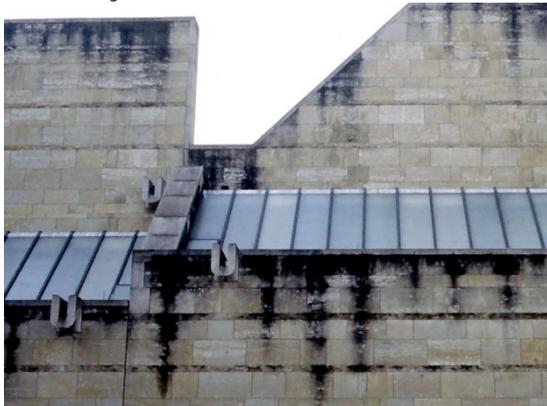
Abbildung 115

Starke Verschmutzungen und Veralgungen durch fehlende Mauerkronenabdeckung an einer Natursteinfassade

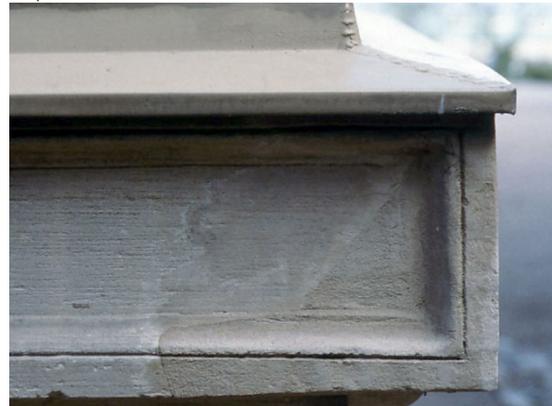
Abbildung 116

Schutz eines Natursteingesimses durch eine Blechabdeckung mit Tropfkante

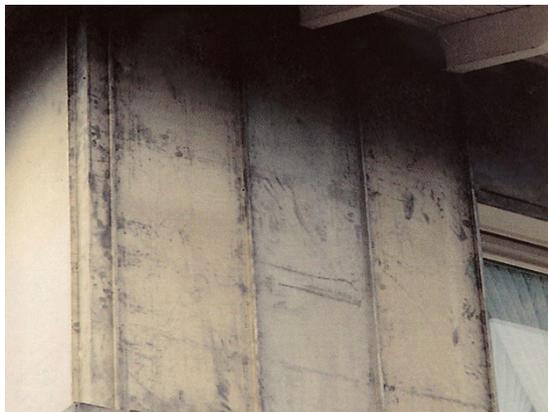
Abbildung 117

Auffällige Unterschiede der Patinabildung einer fünf Jahre alten, unter breitem Dachrand, geschützt liegenden, nicht vorpatinierten Zinkblechabdeckung.

Soweit nicht werkseitig vorpatinierte Bleche verwendet werden, bilden die o. a. Bleche nach dem walzblanken Einbau eine bei Zink und Blei weißlich-graue, bei Kupfer bräunlich-grüne Deckschicht. Das endgültige gewünschte Erscheinungsbild der Blechoberfläche stellt sich also erst einige Zeit nach dem Einbau ein.

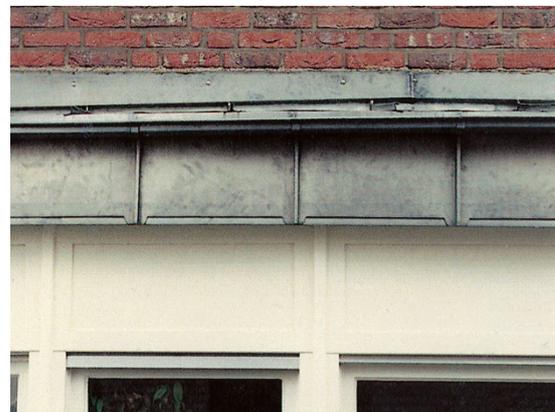
Abbildung 118

Handspuren an einer Dachrandverkleidung aus Zinkblech

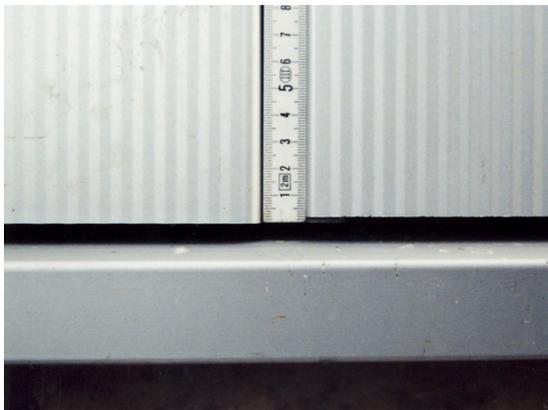
Abbildung 121

Zulässige Toleranz am Paneelrand eines Industriebaus mit durchschnittlichem optischem Anspruch

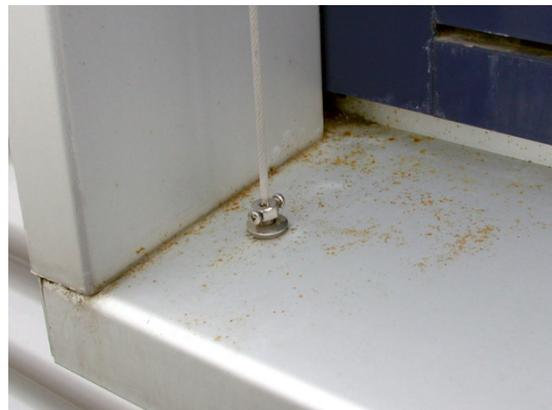
Fehlerhafte Verfärbungen durch nicht entfernte Metallspäne beim Befestigen einer Sonnenschutzanlage

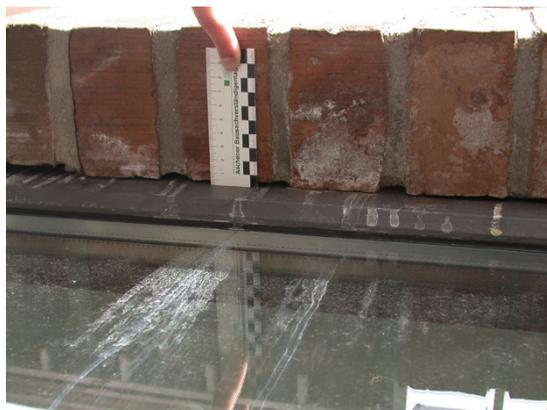
Zu bemängelnde Verätzung durch ungünstige Wasserführung in einer Verblendschale.

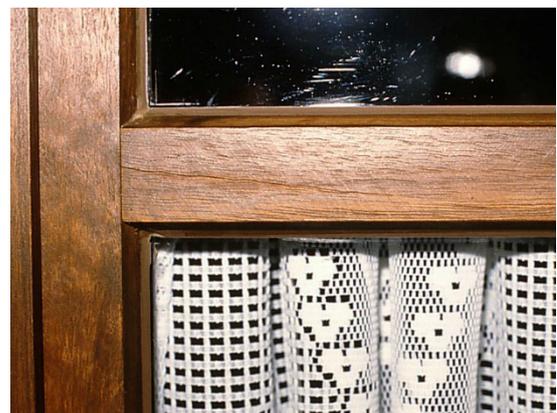
Der hier dargestellte Riss ist als Mangel zu bewerten. Da er nicht bis zur Außenseite durchgeht und durch Auskitten praktisch kaum erkennbar verschlossen werden kann, wäre ein Fensteraustausch unverhältnismäßig.

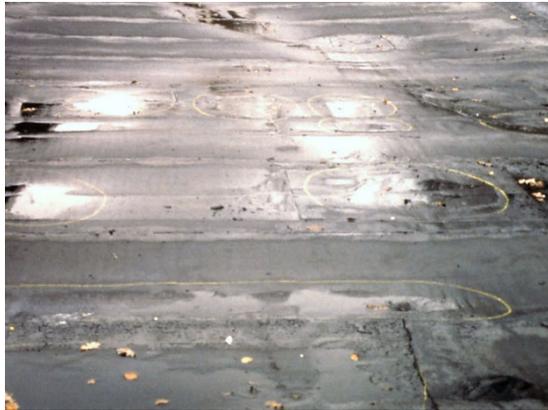
Abbildung 125

Hinnehbare Pfützenbildungen auf einer Dachabdichtung über Perlitgefälleschüttung

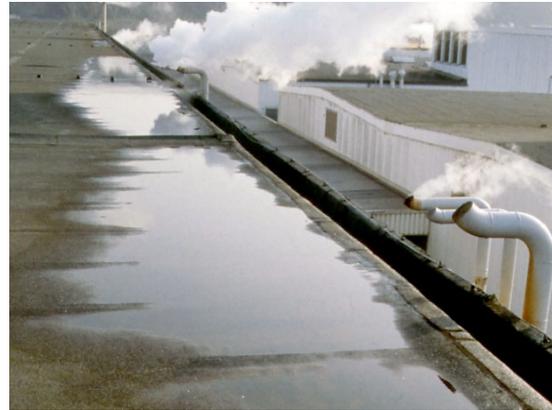
Abbildung 126

Auch solche Pfützen können hinnehmbar sein.

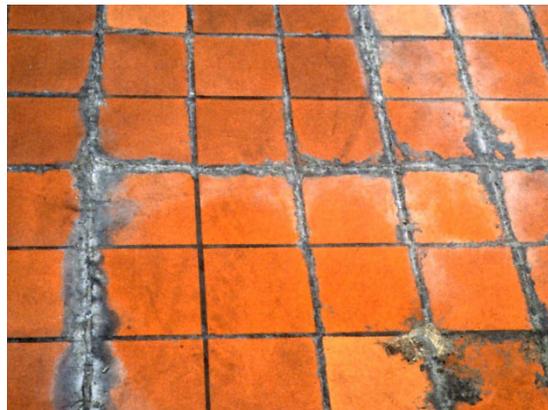
Abbildung 127

Starke Aussinterungen im Belag sind auf einen nicht mehr zeitgemäßen Aufbau aus Platten im Mörtelbett zurückzuführen.

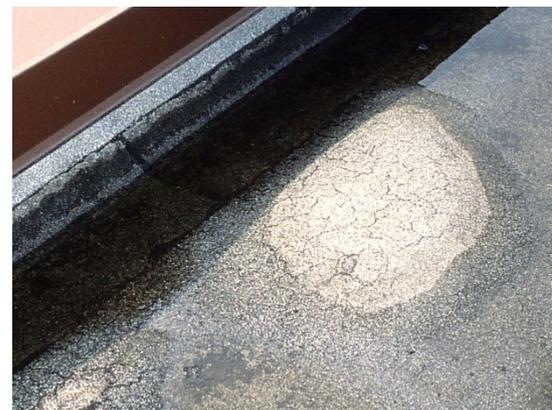
Abbildung 128

Nicht hinnehmbare Blasenbildung

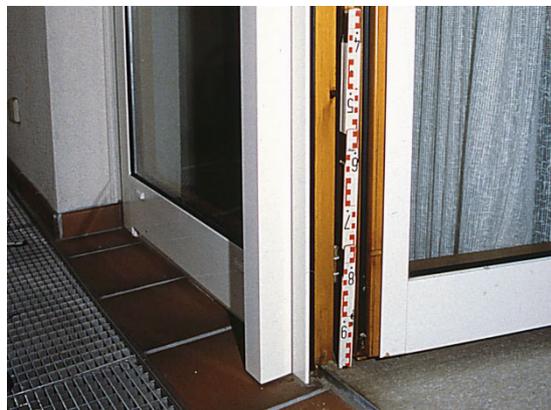
Abbildung 129

Schwellesser Dachterrassenanschluss eines Wohnheims, der durch Dachüberstand und Entwässerungsrinne vor Wasserbeanspruchung geschützt ist.

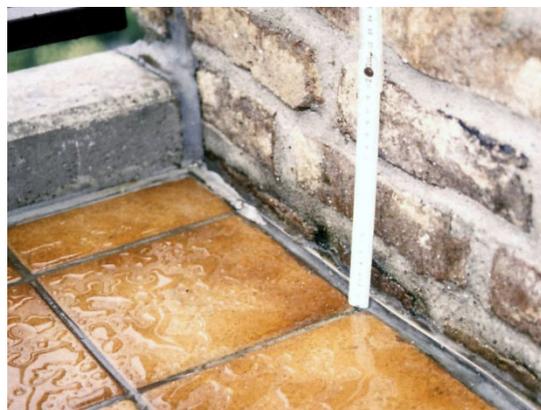
Abbildung 130

Zu geringe Aufkantung eines stark bewitterten Anschlusses einer Dachterrasse an eine Verblendschale.

Die Abdichtung soll in der Regel etwa 15 cm über den abschließenden Belag an den aufgehenden Bauteilen hochgeführt, gegen Hinterlaufen gesichert und ggf. verwahrt werden. Durch diese Maßnahme soll der besonders risikobehaftete Abdichtungsrand möglichst aus der unmittelbaren Wasserbeanspruchung durch stehendes Wasser, Schmelzwasser und Spritzwasser herausgehalten werden. Wird der Dichtungsrand durch Dachüberstände, verstärktes Gefälle und Gitterroste vor der Wasserbeanspruchung geschützt, sind insbesondere dort wesentlich geringere Aufkantungshöhen akzeptabel. Dies trifft insbesondere auf Türdurchgänge zu, die häufig genutzt werden oder barrierefrei sein müssen.

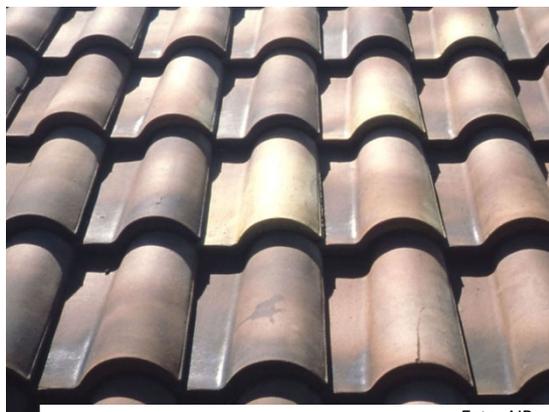
Abbildung 131
Fehlerfreies, lebhaftes Bild farblich unterschiedlicher, gut gemischter
Dachziegel

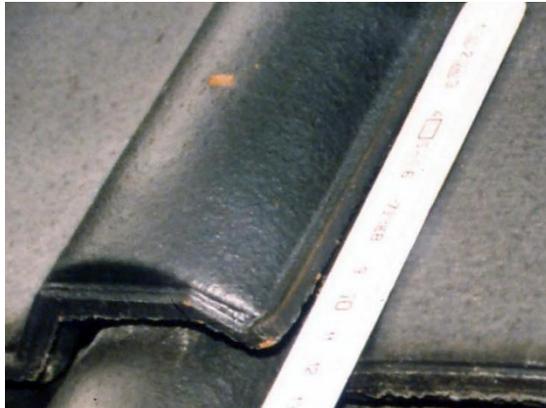
Abbildung 132
Nicht fehlerhafte Reibespur

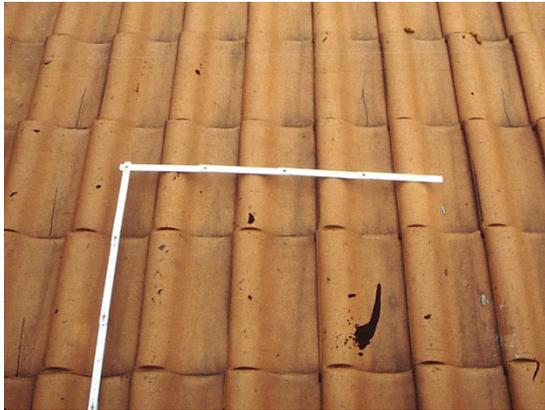
Abbildung 133

Nicht hinnehmbare Verschmutzung von Dachziegeln

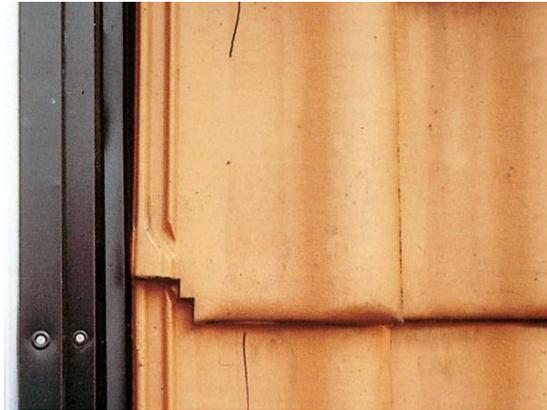
Nicht hinnehmbare Rissbildung in Dachziegeln (der Rissverlauf ist mit Filzschreiber hervorgehoben)

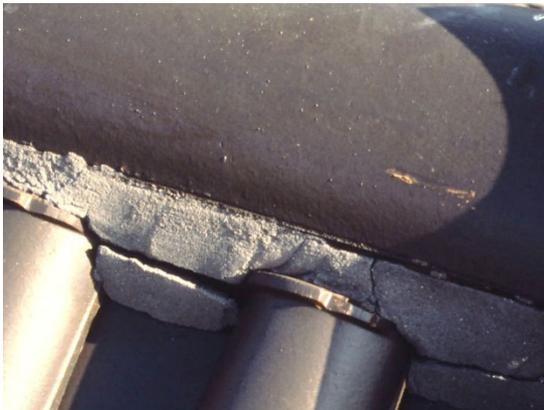
Abbildung 135

Geringfügige Schäden in der Glasur – aber grobe Vermörtelungsmängel einer Ziegeleindeckung

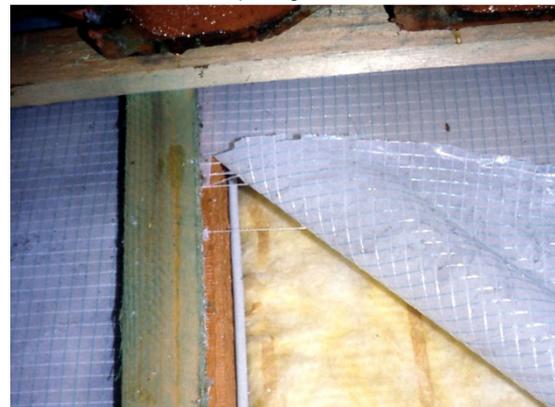
Abbildung 136

Durch Wärmedämmung ausgefüllter Sparrenzwischenraum unter nicht diffusionsoffener Unterspannbahn – eine abschließende Bewertung erfordert detaillierte Einzelüberprüfungen.

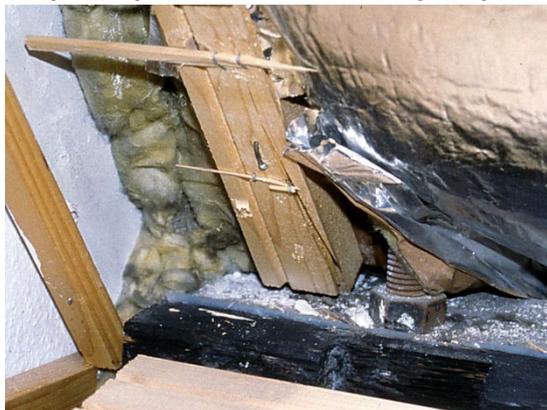
Fehlstellen in der Dampf- und Luftsperrung unter der Wärmedämmung stellen sowohl bei belüfteten wie bei unbelüfteten Steildachkonstruktionen grobe Mängel dar, die meist eine Nachbesserung benötigen.

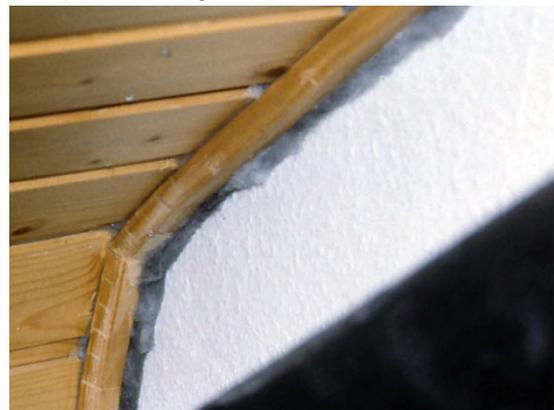
Luftundichtigkeiten treten meist an den Wandanschlüssen auf – hier wurde provisorisch nachgedichtet.

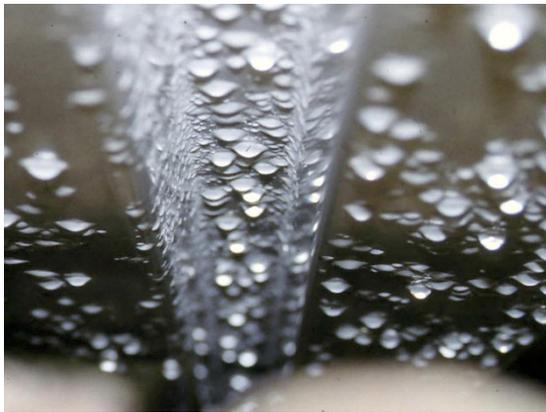
Abbildung 139

Tauwasser unter der Eindeckung eines nicht luftdicht hergestellten Schwimmhallendaches

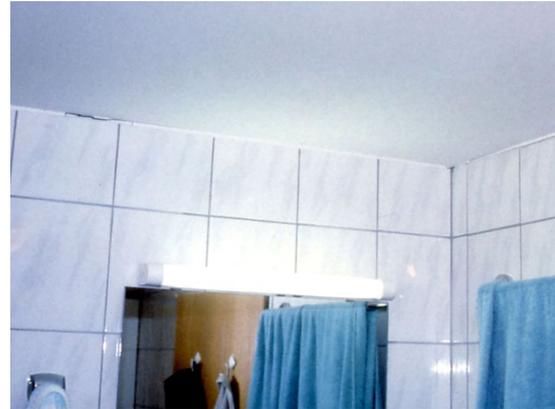
Riss in der Kante zwischen luftdichter Innenbekleidung und Wandflächen mit Luftundichtheitsfolge

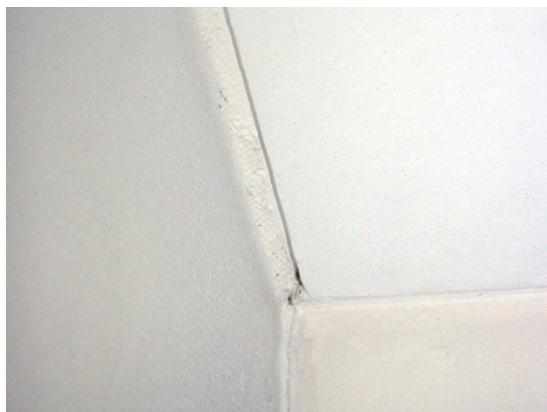
Risse sind hinzunehmen, wenn durch eine Schattennut Risse weniger sichtbar sind und die gerissene Zone in der Nut einfach nachgestrichen werden kann.

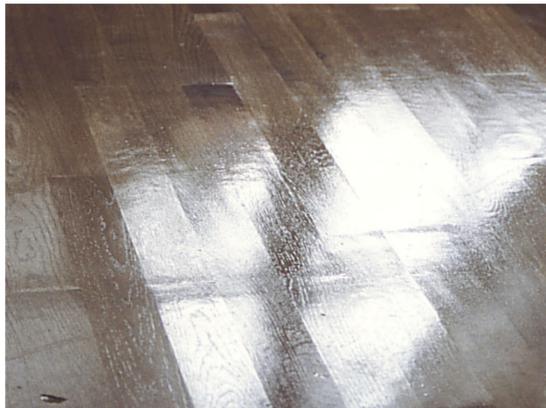
Abbildung 144

Geringe, nur bei Streiflicht sichtbare Welligkeit ist nicht zu bemängeln.

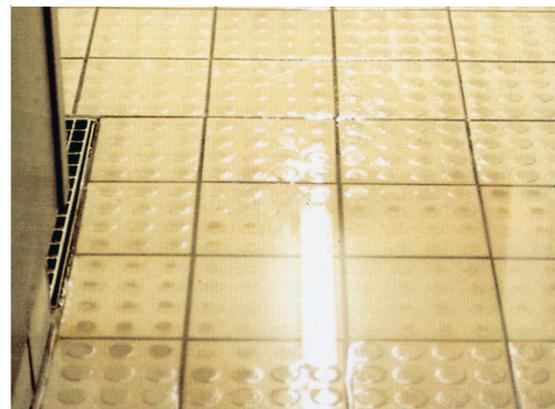
Durch Ebenheitstoleranzen entstandene, die Nutzung erheblich beeinträchtigende Pfützenbildung auf dem Fliesenbelag einer Großküche. Dieser Mangel hätte durch ein stärkeres Gefälle vermieden werden können.

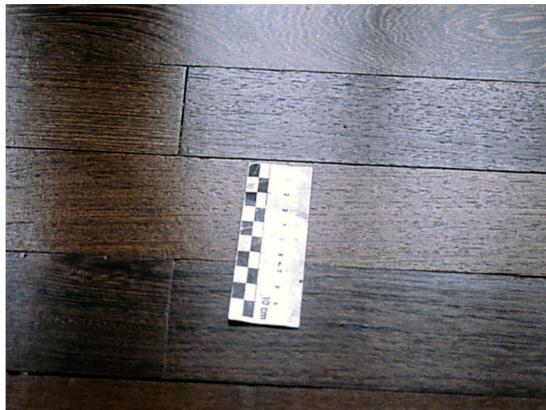
Abbildung 146

Geringes Aufklaffen der Parkettfugen ist nicht sicher vermeidbar und nicht zu bemängeln.

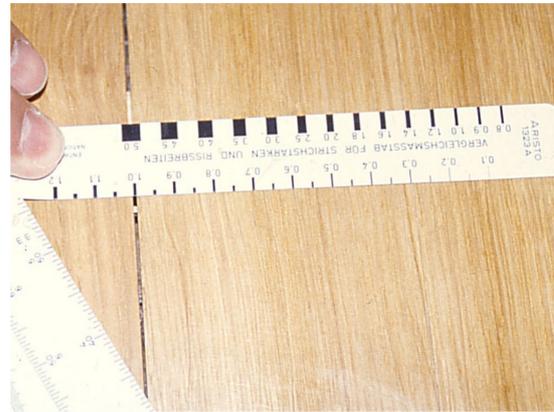
Abbildung 147

Nicht mehr hinnehmbare, 1 mm breite aufklaffende Parkettfuge

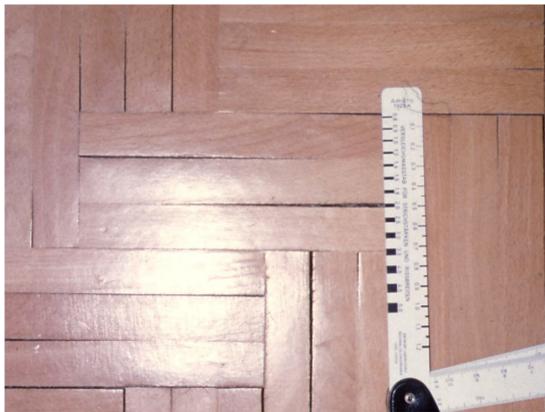
Zu bemängelnde Fugenaufklaffung in einem Buchenholzparkett

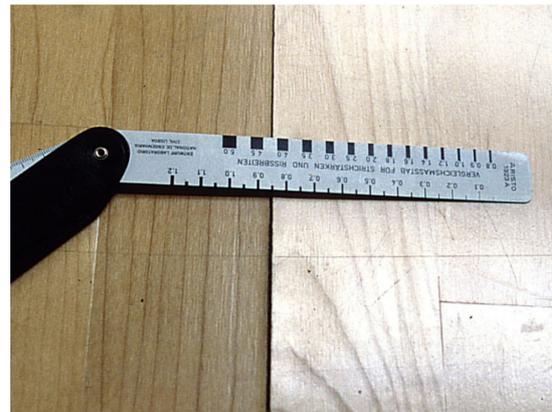
Eine bereichsweise aufklaffende Fertigparkettfuge deutet auf ein sachgemäßes Reinigungsverfahren (zu nass gewischt) hin.

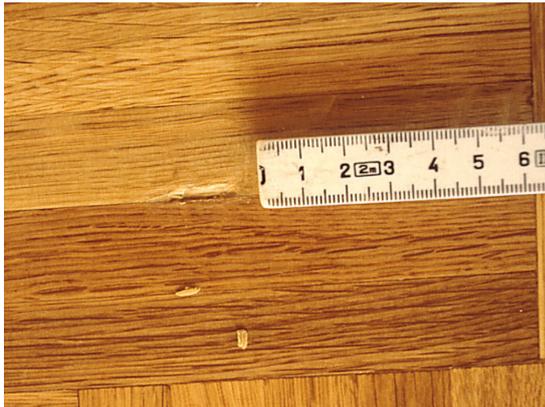
Kleinere Ausbesserungen (Kittstellen) sind nicht zu bemängeln.

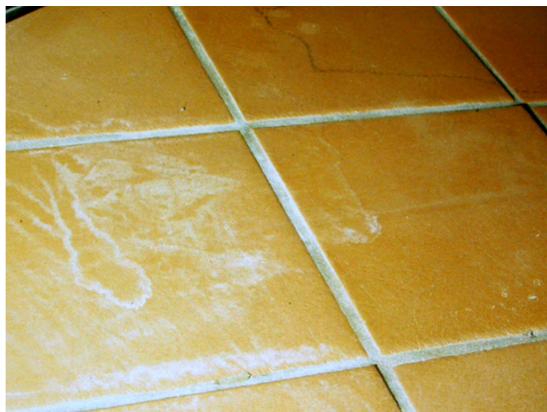
Abbildung 151

Bei bestimmten Fliesenarten (hier Cotto-Fliesen) sind Unebenheiten in der Einzelfliese und daher Versprünge (Überzähne) an den Belagsfugen nicht immer vermeidbar.

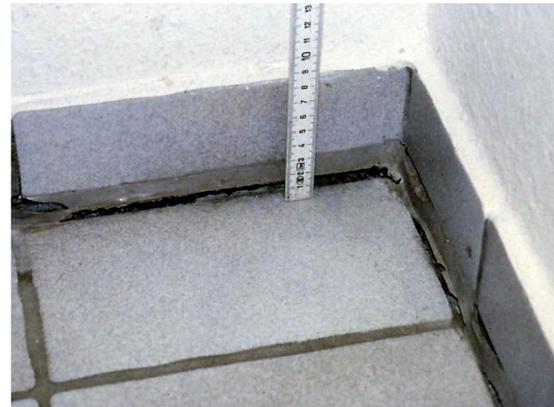
Abbildung 154
Typische Rissbildung im Dichtstoff einer Randfuge

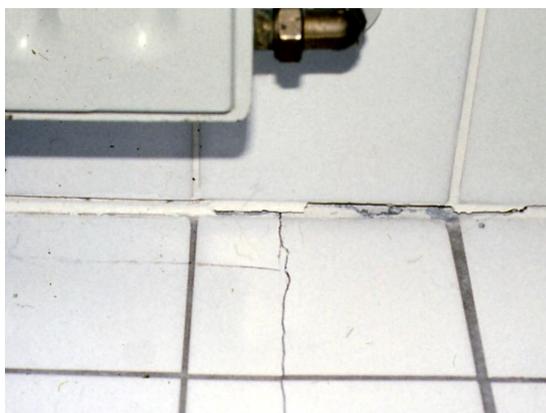
Risse im Belag in Folge von extremer Estrichplattenverwölbung sind selbstverständlich als schwerwiegender Schaden zu beseitigen – in solchen Fällen liegen in der Regel weitere, grobe Ausführungsfehler vor (z. B. erhebliche Unterschreitung der Estrichmindestdicke).

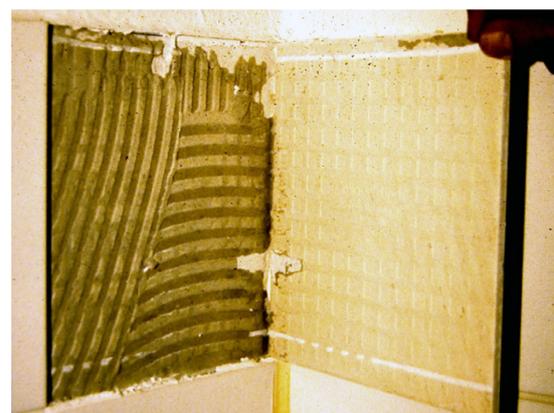
Abbildung 156

Wenn auch bei Wandfliesen aufgrund der geringen Belastung begrenzte Hohllagen nicht beanstandet werden sollten, ist der abgebildete Fall selbstverständlich indiskutabel.

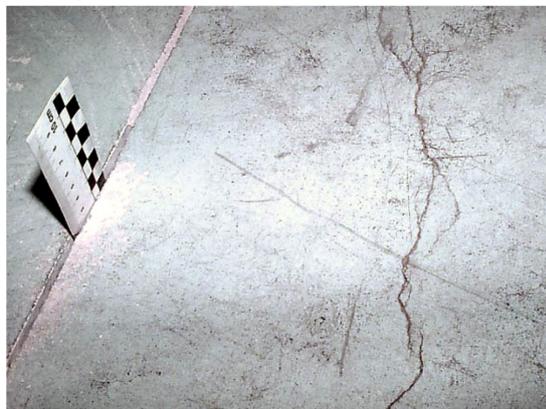
Abbildung 157

Rissverlauf neben einer nicht ausreichend tief eingeschnittenen Scheinfuge eines Beton-Industriebodens

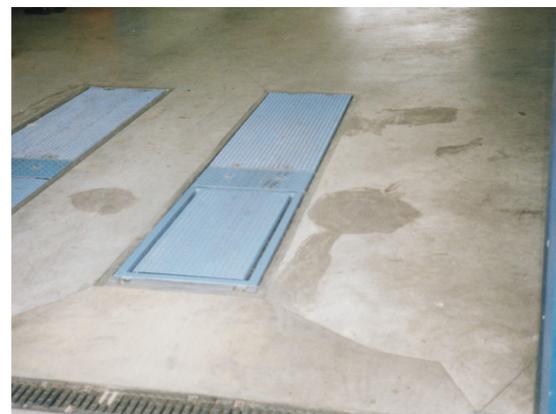
Zu bemängelnde Reparaturstellen im Betonboden einer Autowerkstatt

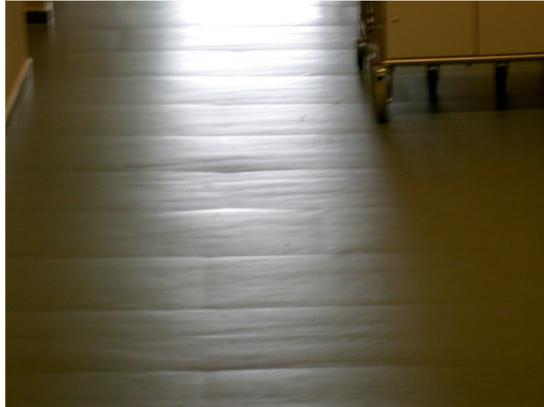
Abbildung 159

Zu bemängelnde, bei Gegenlicht auffällige Einsenkungen in der Oberfläche eines Linoleumbelags. Ursache war der zu hohe Feuchtegehalt der als Verlegeuntergrund verwendeten zementgebundenen Holzwerkstoffplatten. Der Belag wurde erneuert.

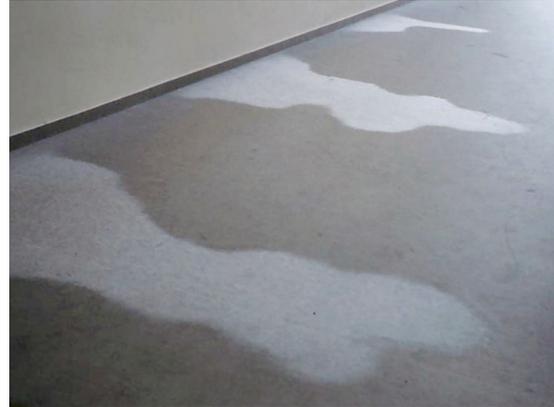
Abbildung 160

Ausgeprägter Shading-Effekt des Velour-Teppichbodens eines öffentlichen Gebäudes

Bei Velourteppichen kann nach dem Verlegen eine partielle Veränderung der Strichrichtung zu optisch auffälligen, klein- oder großflächigen Schattierungen führen, die als „Shading“ bezeichnet werden und deren genaue Ursache bisher nicht bekannt ist. Herstellung, Verlegeverfahren, Reinigung und Pflege können als Schadensursachen ausgeschlossen werden. Auch die Neuverlegung des Teppichs verhindert nicht sicher, dass das Erscheinungsbild wieder auftritt. Wenn nicht im Vorfeld durch ausdrücklichen, möglichst schriftlichen, Haftungsausschluss dieses Phänomen als „hinzunehmen“ vereinbart wurde, so ist nach der Rechtsprechung diese optische Beeinträchtigung zu beseitigen oder durch Minderung abzugelten¹⁶².

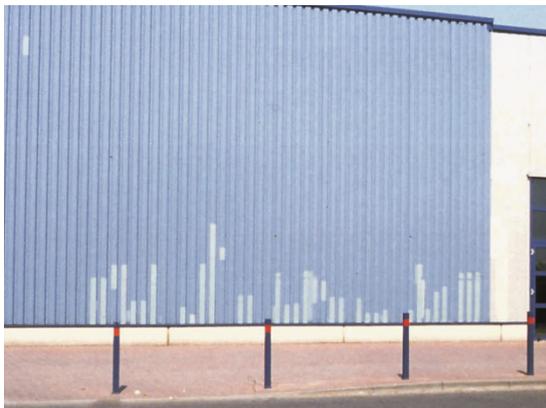
Abbildung 161

Nicht hinnehmbare Farbabweichungen bei einer in Teilbereichen nachgestrichenen Blechfassadenbekleidung

Häufig entstehen Streitigkeiten, wenn nach Beschädigung der Anstrichfläche durch Nachfolgewerke oder zur Beseitigung von Fehlern am Anstrich nur Teilflächen nachgestrichen werden. Da in vielen Fällen die Kostendifferenz zwischen ermitteltem Minderwert und Nacherfüllung durch Neuanstrich zusammenhängender Teilflächen nicht sehr groß ist, wird im Streitfall bei Bauteilen, deren Erscheinungsbild wichtig ist, meist die Nacherfüllung angemessen sein. Im Hinblick auf organisch beschichtete (lackierte) Oberflächen aus Stahl oder Aluminium wird in Merkblättern detailliert auf die zulässigen Farbabweichungen, insbesondere auch für die Ausbesserungs- und Reparaturlackierungen, eingegangen. *„Bei einer räumlichen Trennung der Bauteilflächen durch Sicken, Zierleisten, Hohlräume usw. darf diese Toleranz um 0,2 erhöht werden.“* Ebenso wird die zulässige Abweichung von der optischen Bedeutung der Fläche abhängig gemacht¹⁶⁵.

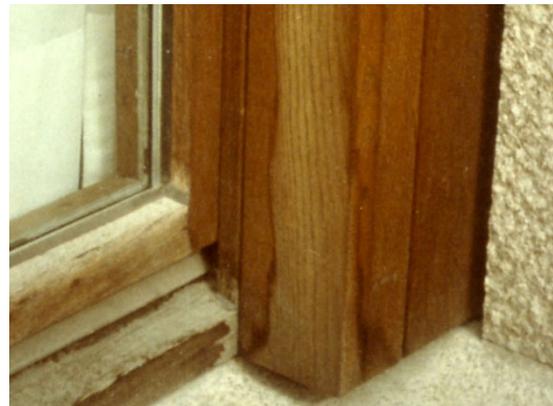
Abbildung 162

Bei transparenten Lasuren muss mit kurzen Wartungsintervallen gerechnet werden.

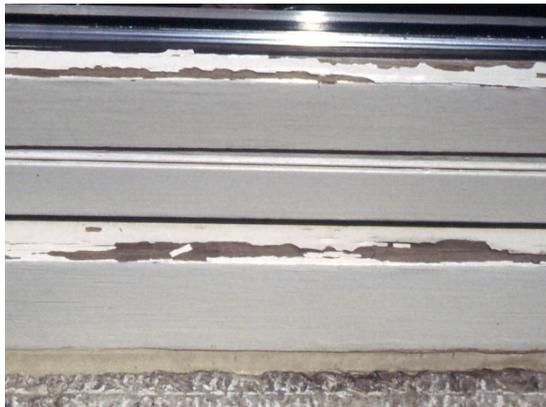
Abbildung 163
Nicht hinzunehmende Farbablösung im dritten Jahr der Standzeit

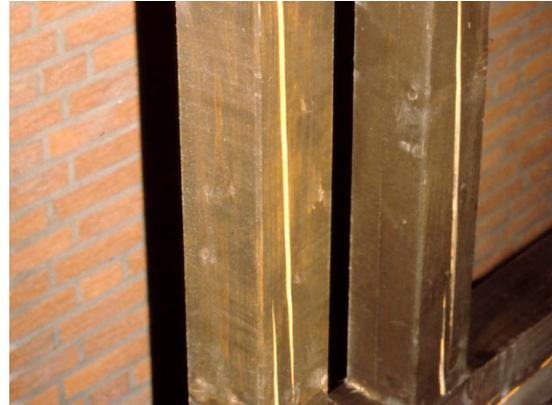
Abbildung 165
An optisch wichtigen Stellen (hier Vordach eines Hauseingangs) ist es ungünstig, frisch eingebautes Bauholz so anzustreichen, dass die nach dem Anstrich entstehenden Schwindrisse sehr deutlich hervortreten.

Aus verschiedenen baupraktischen Gründen weisen neu eingebaute Bauhölzer einen wesentlich höheren Feuchtegehalt auf, als im späteren Gebrauchszustand. So kann Bauholz mit 20 Masse-% Feuchtegehalt eingebaut werden (im Holzhausbau mit max. 18 %) ¹⁶⁷, obwohl die spätere Ausgleichsfeuchte z. B. in zentral beheizten Räumen bei 6 - 8 Masse-% liegt (der Wert von 20 Masse-% ergibt sich aus den üblichen Lagerbedingungen von Bauholz im Freien). Dieser Austrocknungsvorgang ist mit Schwindvorgängen verbunden, die aufgrund der Faserstruktur im Holzbauteil ungleichmäßig ablaufen und daher bei Vollholzquerschnitten und auch bei Brettschichthölzern zu sogenannten Schwindrissen führen. Derartige Risse gehören daher zum normalen, natürlichen Erscheinungsbild solcher Holzbauteile. Bedingt durch die hygroskopischen Eigenschaften des Holzes sind auch im Gebrauchszustand – wenn auch in geringerem Umfang – Quell- und Schwindvorgänge unvermeidlich. Daher sind auch nach DIN 18334 (VOB Teil C, Zimmer- und Holzbauarbeiten) „Schwindrisse in Bauhölzern und Brettschichthölzern zulässig, sofern die Standsicherheit nicht beeinträchtigt wird.“ ¹⁶⁸ DIN EN 14081 gibt als Sortierregel u. a. an, dass Risse, die kleiner sind als die halbe Dicke (gemeint ist das kleinere Querschnittsmaß), vernachlässigt werden dürfen. ¹⁶⁹

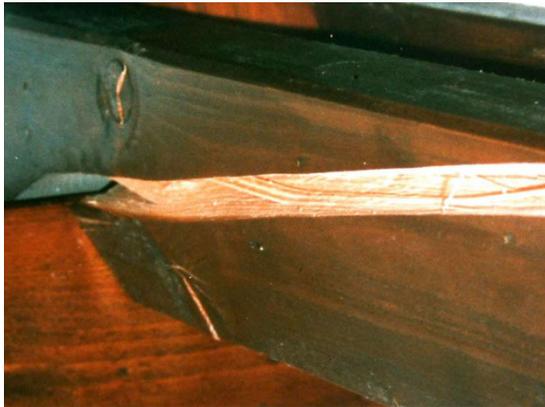
Abbildung 166

Fehlerhafte, die Standsicherheit beeinträchtigende Rissbildung an der Zangenkonstruktion eines Holzhauses.

Bei Brettschichtbauteilen gelten grundsätzlich strengere Anforderungen, aber auch hier beeinträchtigen Risse bis etwa $\frac{1}{6}$ der Bauteilbreite (bzw. bei Querkzugbeanspruchung $\frac{1}{8}$ der Bauteilbreite) die Standsicherheit nicht¹⁷². Es ist also festzuhalten, dass bis auf sehr seltene Ausnahmefälle durch breitere Risse die Standsicherheit nicht vermindert wird.

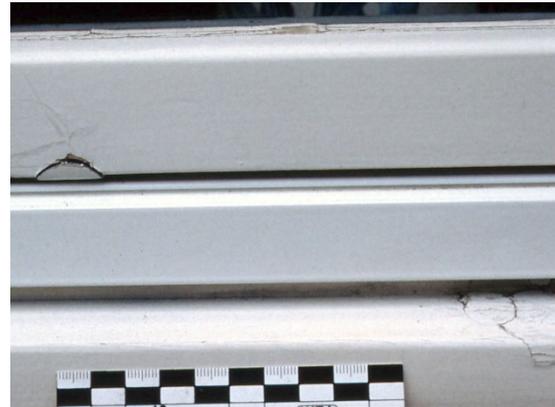
Unzulässige Dübelung in einem Holzfensterrahmen

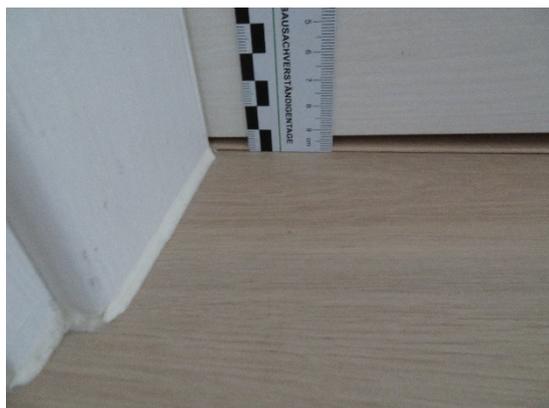
Abbildung 168

Luftspalt zwischen Türblatt und Fußbodenoberfläche

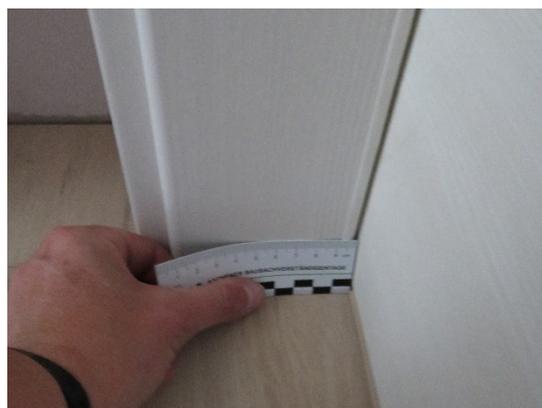
Abbildung 169

Anschlussfuge zwischen Türzarge und Türblatt

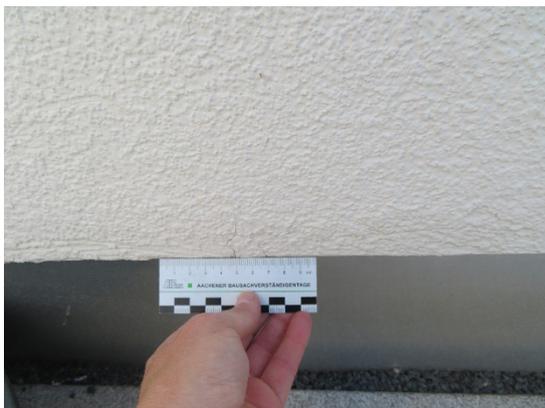
Abbildung 170
Rissbildung im Sockelbereich eines Wärmedämm-Verbundsystems

Grundsätzlich stellt sich bei Außenputzen nämlich die Frage, ob durch die Rissbildung die Schlagregenschutzfunktion des Putzes beeinträchtigt ist, und ob der Putz durch die Rissbildung einer verstärkten Verwitterung ausgesetzt wird. Diese Frage kann nicht generell beantwortet werden, sondern ist abhängig von den wasserabweisenden Eigenschaften des Putzes selbst und von der Art des Untergrundes. Bei einem kapillarleitenden und diffusionsoffenen Putz können z. B. vereinzelte Haarrisse im 0,2 mm Bereich meist hingenommen werden, da über die Risse zwar eine verstärkte Wasseraufnahme erfolgt, das eingedrungene Wasser über die Kapillarität und Verdunstung auch schnell wieder austrocknen kann. Risse in wasserabweisend eingestellten Putzen oder Beschichtungen sind dann unproblematisch, wenn der darunter liegende Untergrund (z. B. hydrophobierte Mineralfaserplatten oder Hartschäume) nicht wasseraufnahmefähig ist. Wird das in den Riss eingedrungene Wasser z. B. über die aufklaffenden Fugen eines Wärmedämmstoffs im Untergrund fortgeleitet, so können erhebliche Durchfeuchtungen im Gebäudeinneren entstehen, auch wenn die Wasseraufnahme des Dämmstoffs selbst gering ist. Dann können ggf. auch Rissweiten um 0,2 mm nicht mehr hingenommen werden.

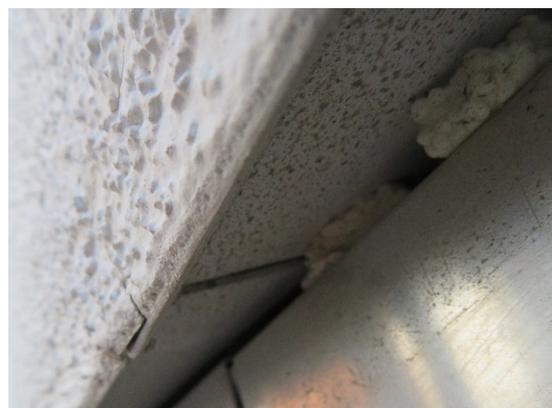
Abbildung 171
Rissbildung im Bereich des Putzabschlussprofils

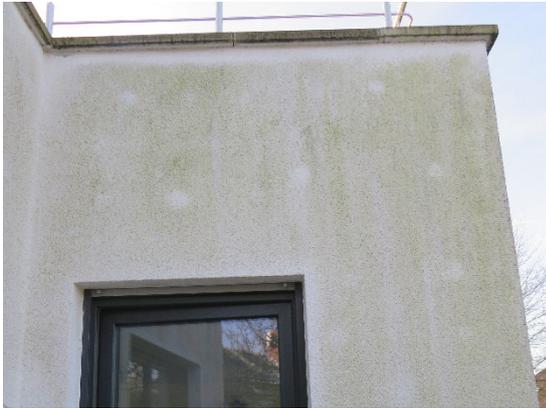
Abbildung 172

Typisches Erscheinungsbild von sich abzeichnenden Dübeln

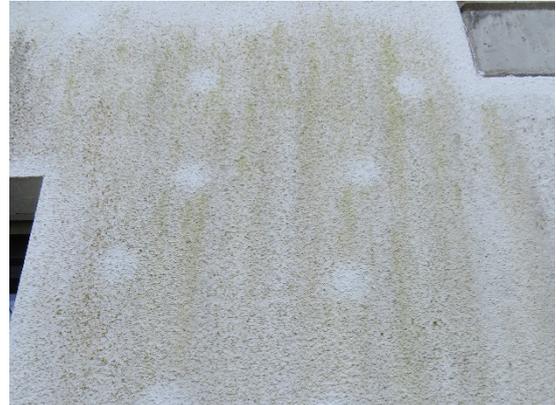
Abbildung 173

Leopard-Effekt verursacht durch punktuelle Wärmebrücken aufgrund nicht versenkt eingebauter Dämmstoffdübel
